Rédacteur : Stéphane PETIT
	Date : mercredi 28 novembre 2018
Etude 201805-006	48 pages sans annexes

# Etude morphologique sur le Bedat en Limagne

## Analyse diachronique 1958/2018

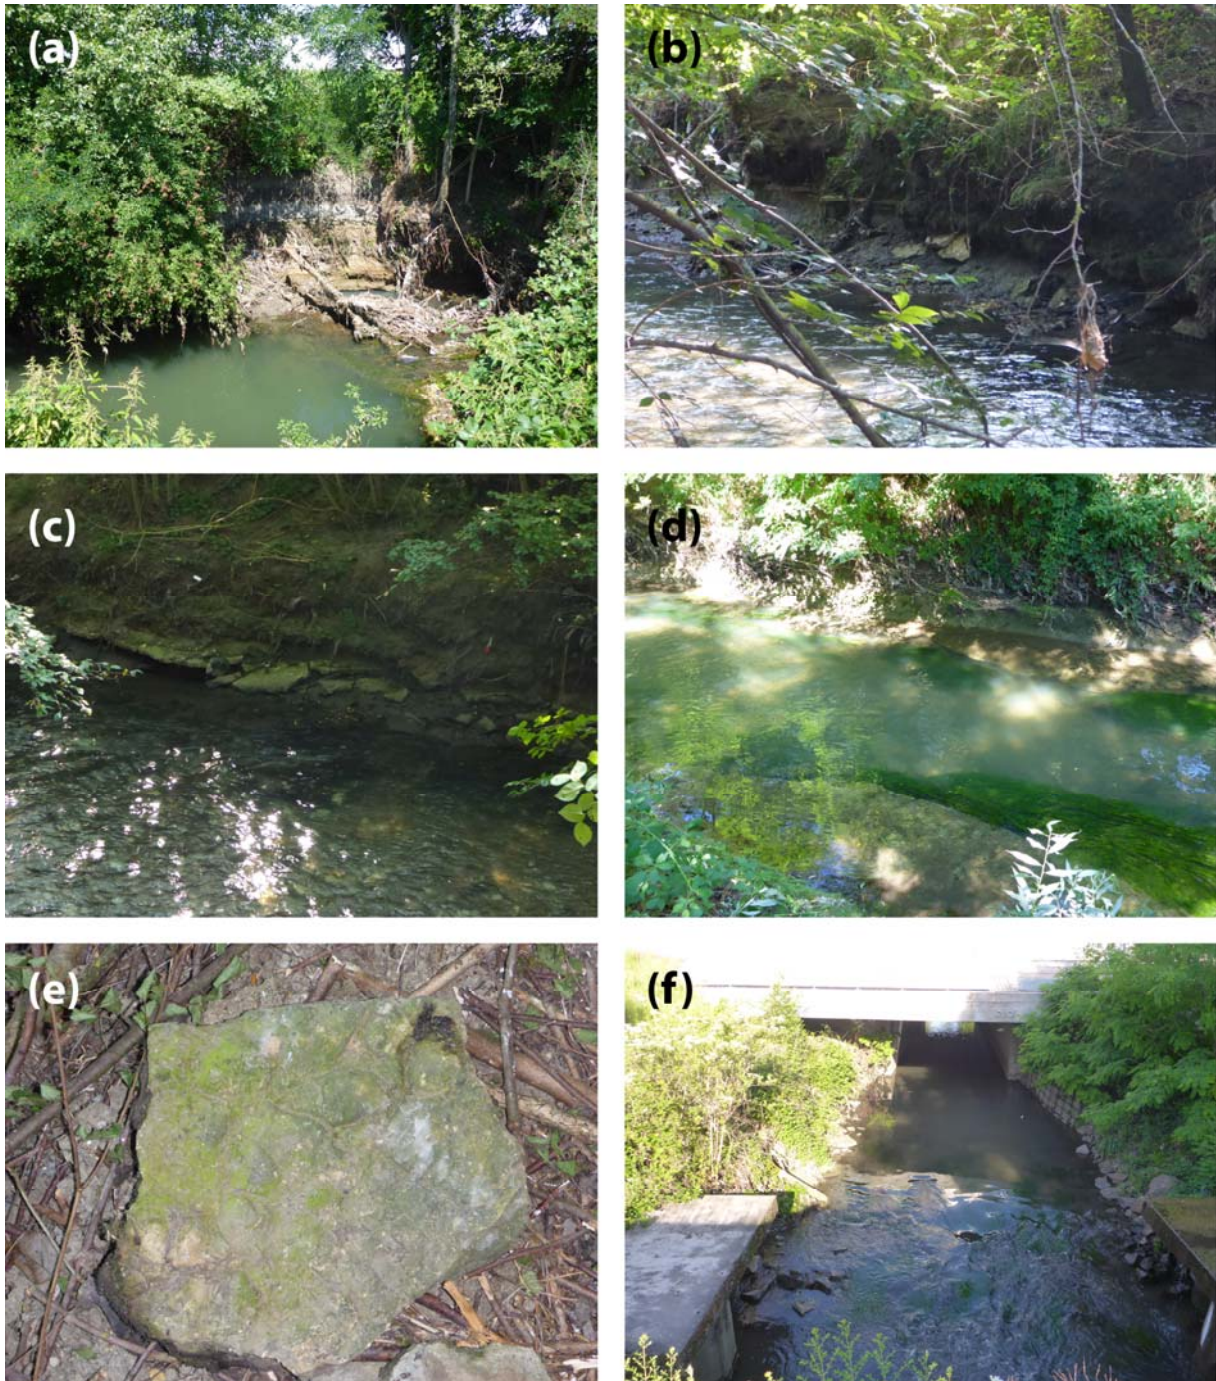
Figure 24 - Illustration des désordres rencontrés sur le linéaire du tronçon étudié.

D'un point de vue géomorphologique, la situation du Bedat est très dégradée du fait de l'enfoncement et à l'élargissement du lit liés aux travaux de recalibrage et leurs conséquences.

La pérennité du phénomène d'incision et d'élargissement du lit observée aujourd'hui est le témoin du dysfonctionnement morphologique du Bedat. Ces réajustements sont liés non pas à une dynamique naturelle mais à l'impact des travaux de recalibrage et rectification.

- (a) Erosion de berge localisée avec déstructuration de la ripisyle,
- (b) Affouillement avec présence de blocs marneux
- (c) Apparition du substratum marneux
- (d) Erosion de berge et lit incisé
- (e) Blocs marneux
- (f) Point dur radier béton, enrochements rive droite et gauche en aval du tronçon.

Aussi, des actions de recharge sédimentaire et de diversification des écoulements pourraient être engagées sur l'ensemble du linéaire afin de restaurer le plancher sédimentaire et limiter voire compenser les désordres (incision, élargissement du lit).

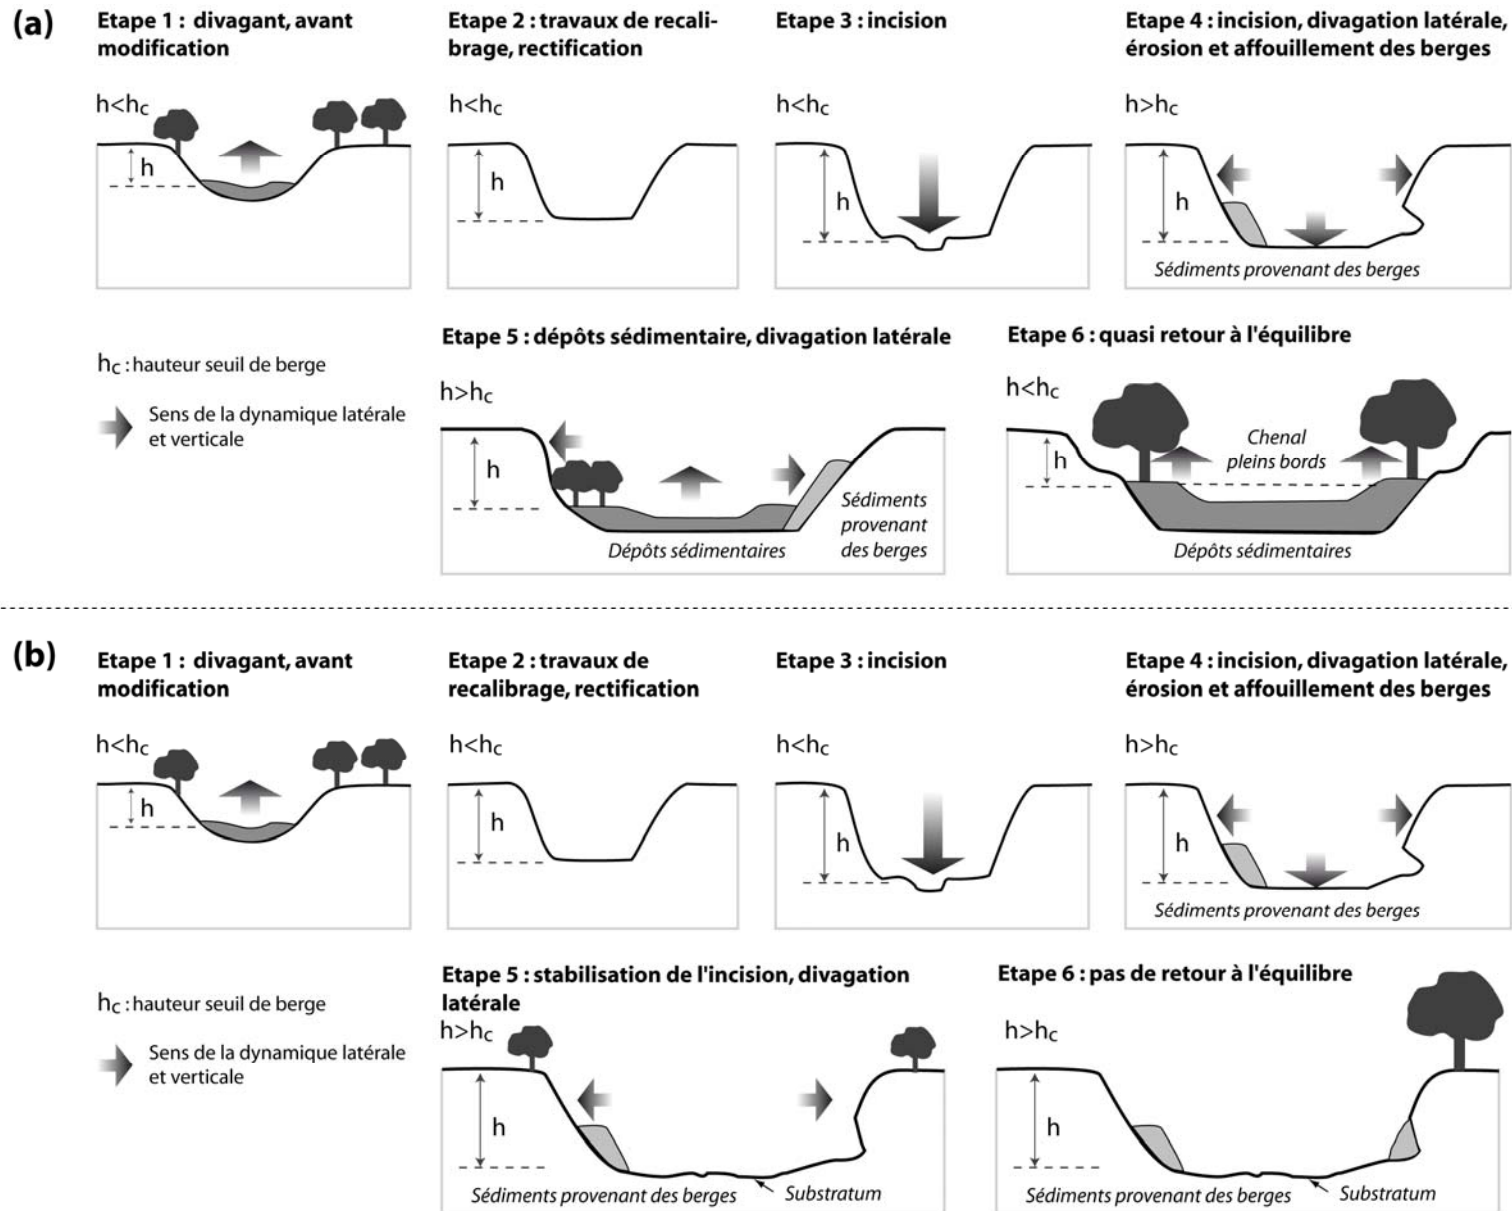
Figure 25 - (a) Modèle d'évolution des chenaux incisés en réponse à une chenalisation (d'après Simon et Hupp, 1996) et (b) Modèle d'évolution du Bedat en réponse aux travaux d'aménagement de 1970.

48 ans après les travaux d'aménagement, le Bedat cherche encore à atteindre un nouvel état d'équilibre et à se réadapter à la configuration post-travaux d'aménagement. Dans un contexte de fourniture sédimentaire très faible, le Bedat est incapable de compenser les désordres provoqués par les travaux (incision, élargissement du lit). Dans l'avenir, ces désordres devraient se poursuivre localement (anses d'érosion, déstabilisation de la végétation, en particulier des grands arbres, etc.).
