## Evolution morphologique sur 50 ans d'une rivière recalibrée de Limagne Exemple du Bedat

Stéphane PETIT  
Gérant - [stephane.petit@veodis-3d.com](mailto:stephane.petit@veodis-3d.com)  
Décembre 2019

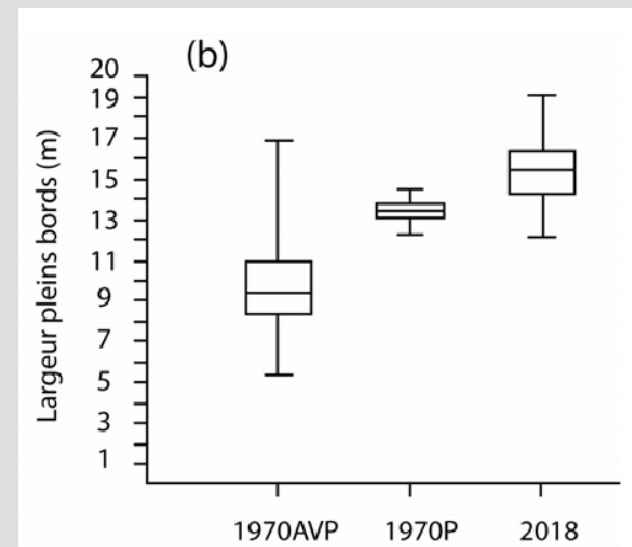
- Elargissement continu de la largeur à plein bord
  - Impact des travaux : élargissement du lit
  - 50 ans après, augmentation continue de la largeur

Evolution largeur moyenne plein bord (m)
Période pré-travaux (1958-1970 AVP)	+ 3
Période 1970 AVP / 1970 P	+ 3.5
Période post-travaux (1970 P /2018)	+ 1.9

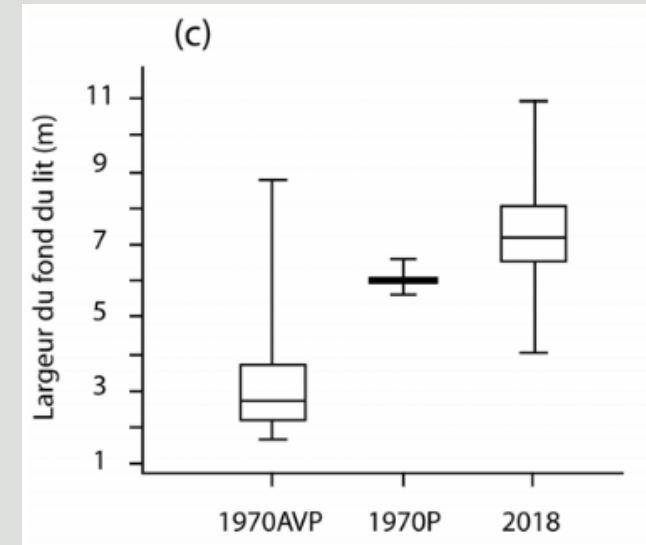
- Elargissement continu de la largeur du fond du lit
  - Impact des travaux : élargissement du lit
  - 50 ans après, augmentation continue de la largeur

Evolution largeur moyenne fond (m)
Période pré-travaux (1958-1970 AVP)	- 0.4
Période 1970 AVP / 1970 P	+ 3
Période post-travaux (1970 P /2018)	+ 1.2

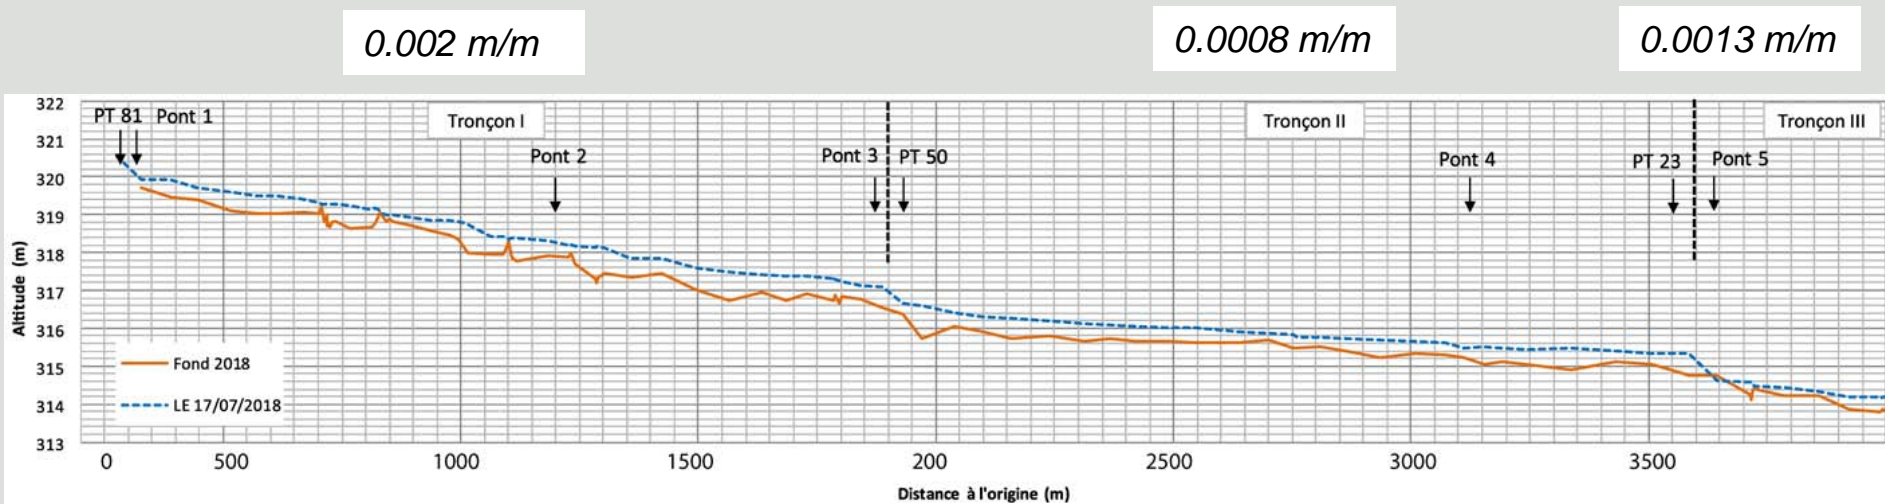
- Pente du lit (2018)

- Rupture de pente amont pont
- Variations topographiques locales T1

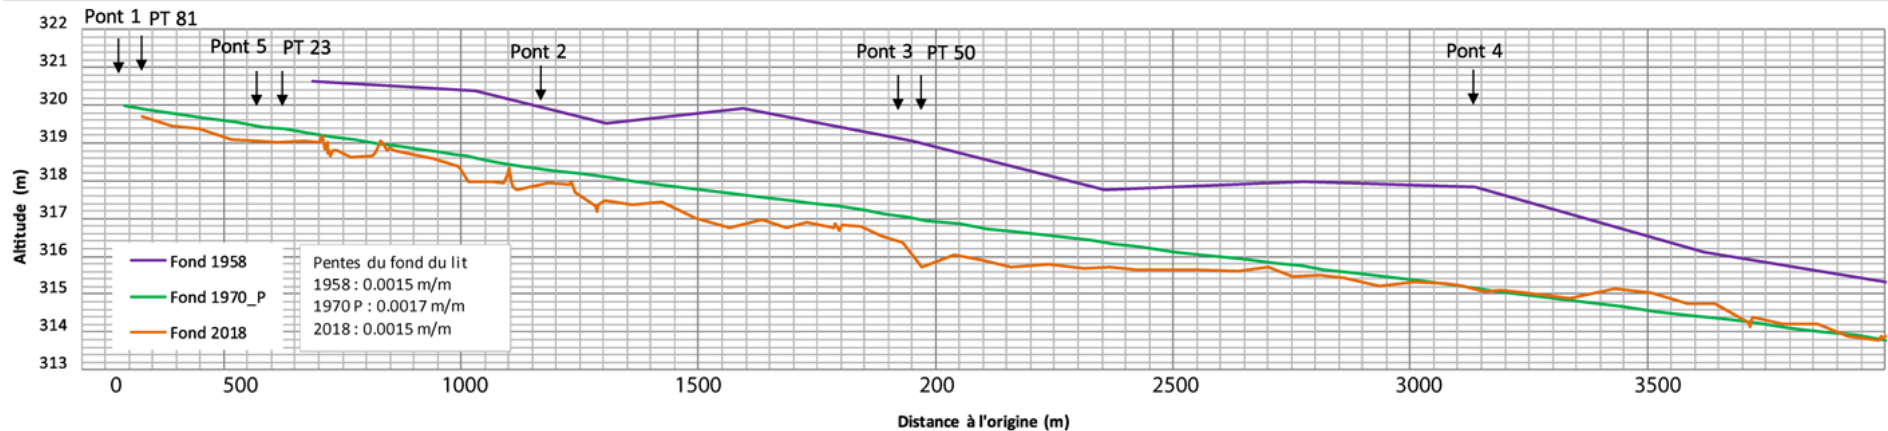
- Comparaison fond 1958 / 1970 AVP et 2018

- pente générale pré et post-travaux identique,
- depuis les travaux,
  - le lit s'est globalement incisé au droit des tronçons T1 et T2,
  - le lit s'est globalement exhausé au droit du tronçon aval T3.

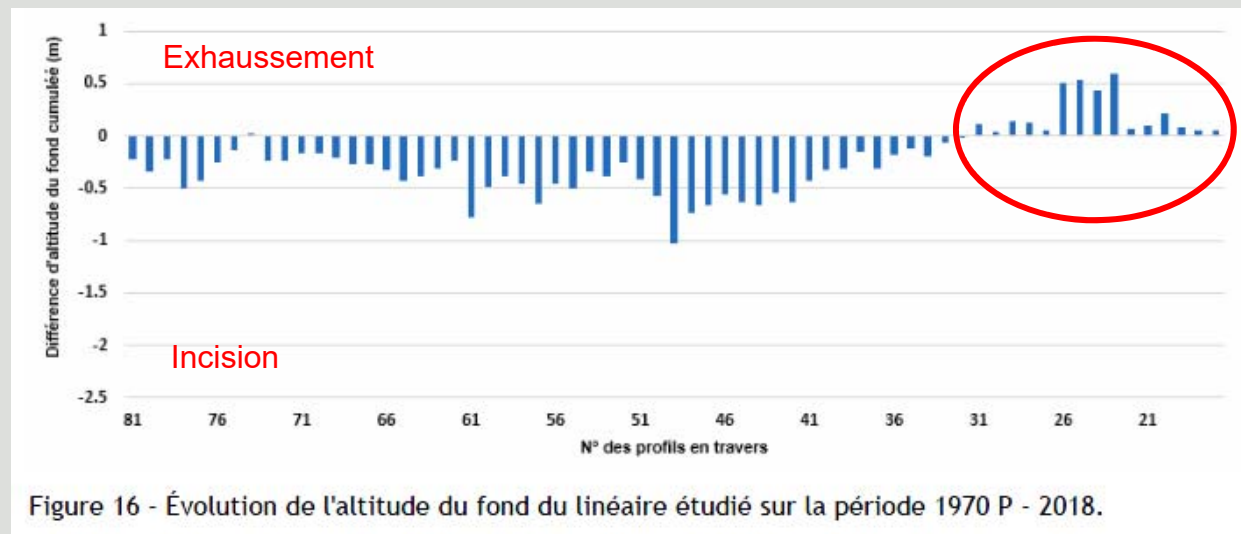
1970 P / 2018

*Exhaussement moyen  
+20 cm, max 50 cm*

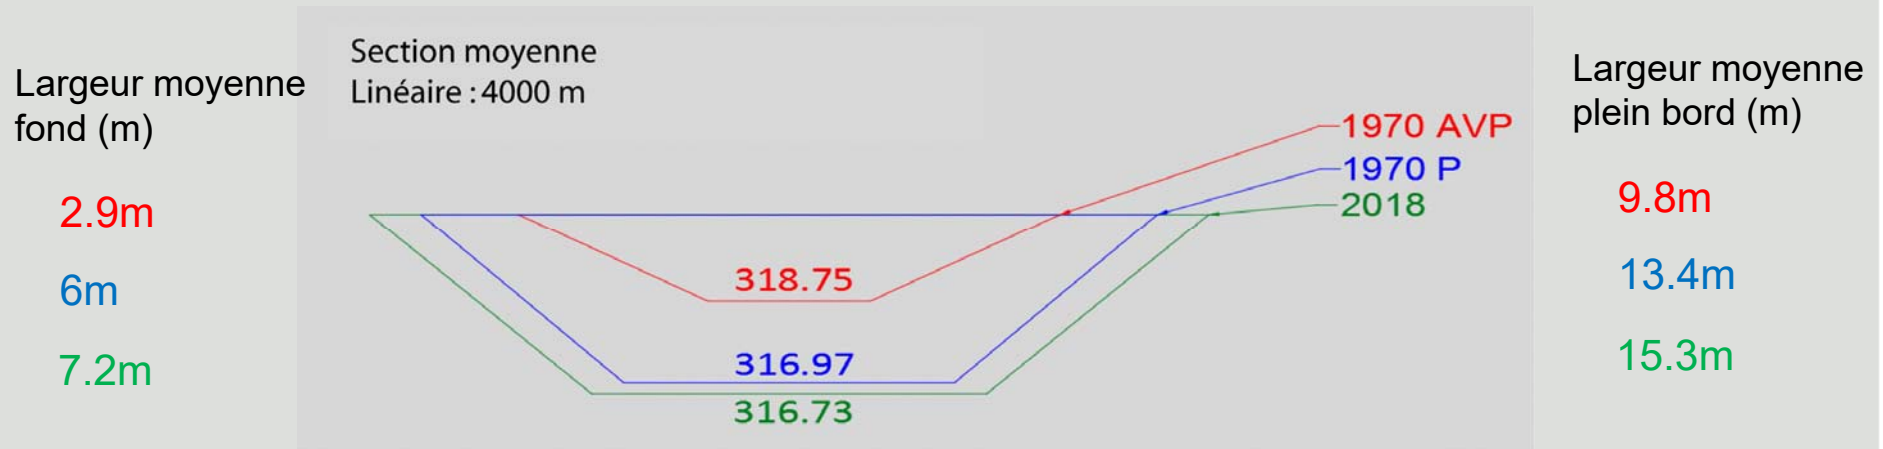
Tableau 12 - Quantification des volumes de sédiments retirés au cours des travaux et érodés.

- Situation très dégradée
  - élargissement généralisé et incision
  - après 50 ans, tendance à l'élargissement et incision semble se poursuivre (sauf localement - T1)

1. Définir un espace de mobilité minimum -> **NON**
2. Réaliser des actions mécaniques de recharge sédimentaire (granulométrie mobilisable) -> **OUI**

La rehausse du fond du lit avec des matériaux d'une granulométrie diversifiée mais mobilisable par le Bedat permettrait ainsi de :

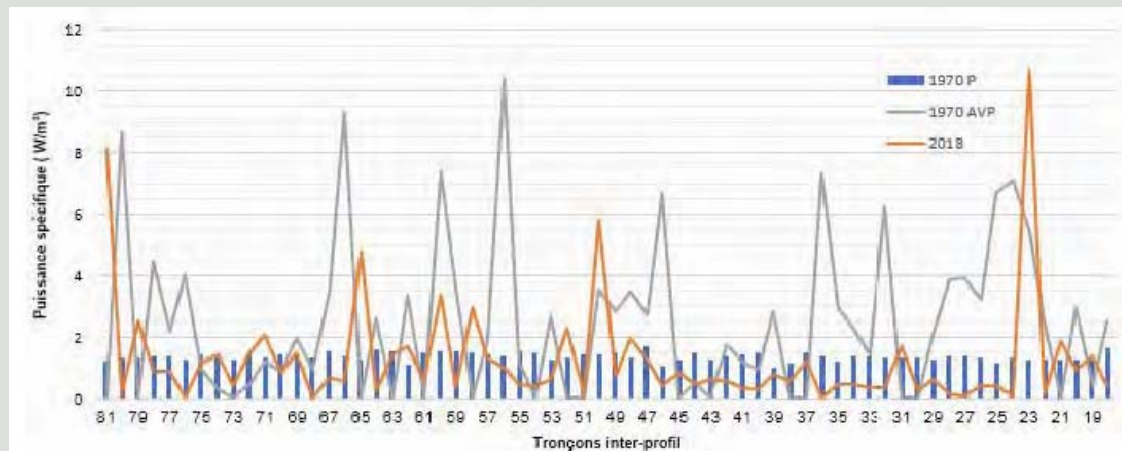
Figure 14 - Evolution amont / aval de la puissance spécifique sur le tronçon étudié (1970 AVP, 1970 P et 2018).

- Puissance actuelle : 1.26 W/m<sup>2</sup>, max. 11 W/m<sup>2</sup>
- Analyse diachronique : diminution de la capacité de la rivière à éroder ses berges et transporter des sédiments (respectivement de 2.49 W/m<sup>2</sup>, 1.36 W/m<sup>2</sup> et 1.26 W/m<sup>2</sup> pour 1970 AVP, 1970 P et 2018).
- Localement plus fortes valeurs -> érosions locales
- Largement inférieur au seuil théorique d'auto-ajustement de 35 W/m<sup>2</sup> (Brookes, 1988)
