Journée technique d'information et d'échanges de l'A.R.R.A.

« Restauration des cours d'eau en milieu urbain »

Exemple de l'Hermance à Veigy-Foncenex (74)

Présentation du projet de renaturation et de valorisation de l'Hermance dans la traversée du bourg de Veigy-Foncenex (74)

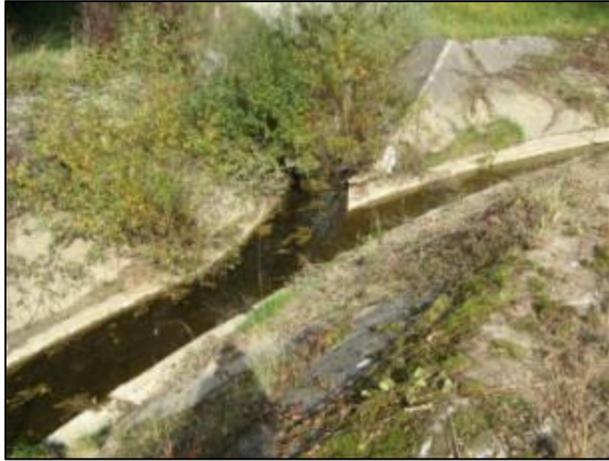
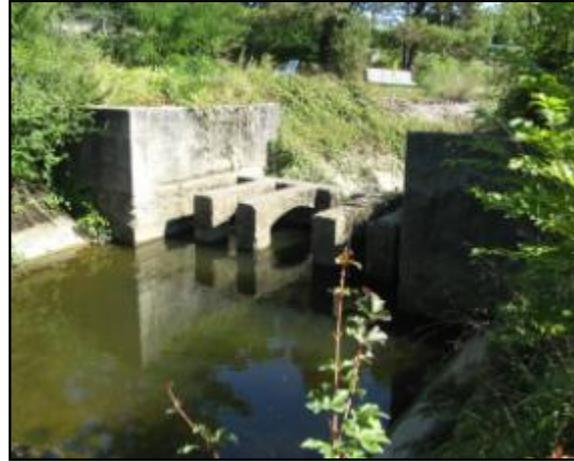
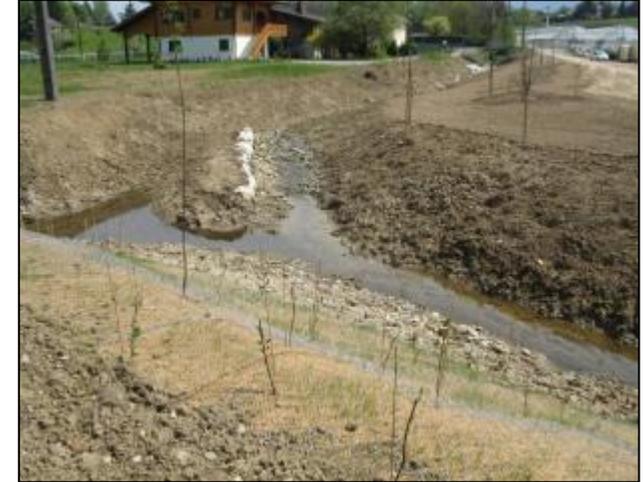
Le secteur 1 avant / après travaux

Avant travaux : secteur canalisé, section d'écoulement insuffisante, aucun habitat, végétation quasi inexistante

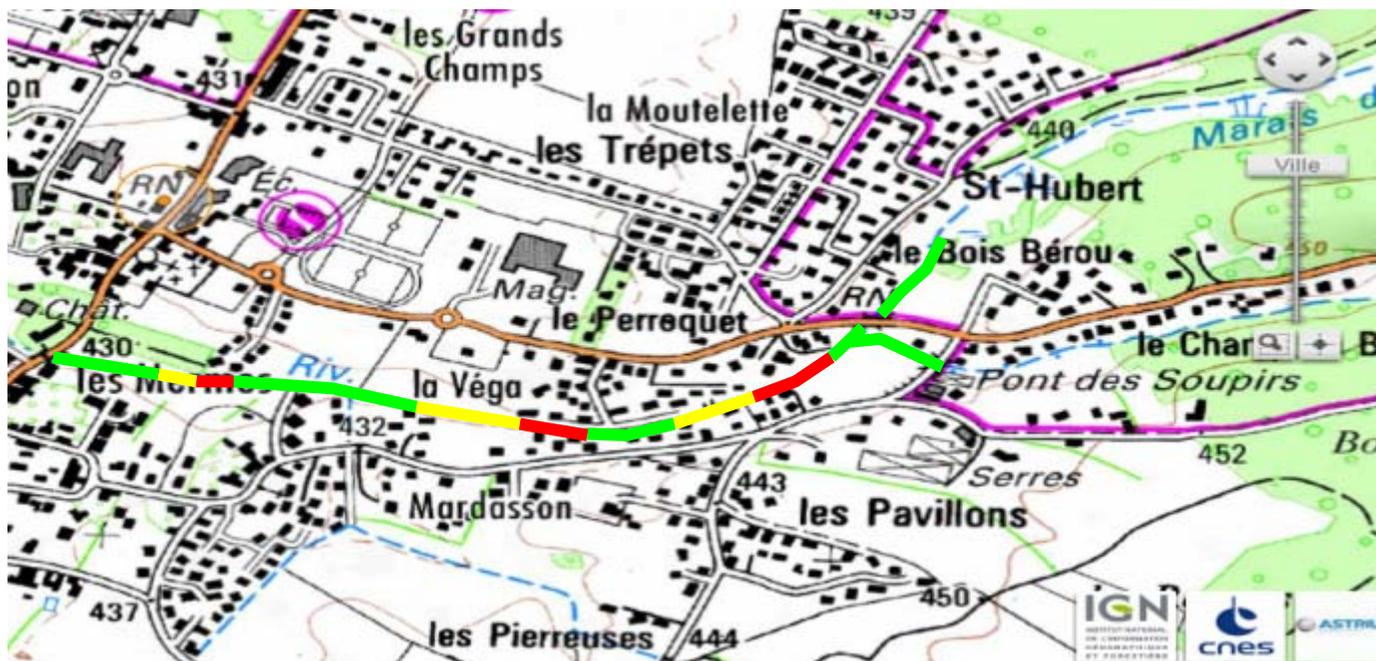
Le secteur présente des **secteurs en incision** (0,30 à 0,50 m) et d'autres en **aggradation**.

A chaque zone d'incision correspond une **zone de dépôt directement en aval**. Les matériaux érodés parcourent donc **quelques dizaines de mètre à 200 m maxi** pour une crue > Q5 comme celle de novembre 2012 (morphogène).

Le rôle de la largeur du lit plein bord sur la stabilité du profil en long est important (zone rétrécie = incision ; zone large = dépôt).

Il n'y a **pas de continuité sédimentaire possible** pour des matériaux **supérieurs à 6-8 cm** (les bancs déposés seront rapidement colonisés par la végétation et fixés). Cette continuité existe plutôt pour les matériaux graveleux (2-4 cm) et inférieurs.

Secteur est en phase d'ajustement morphologique.

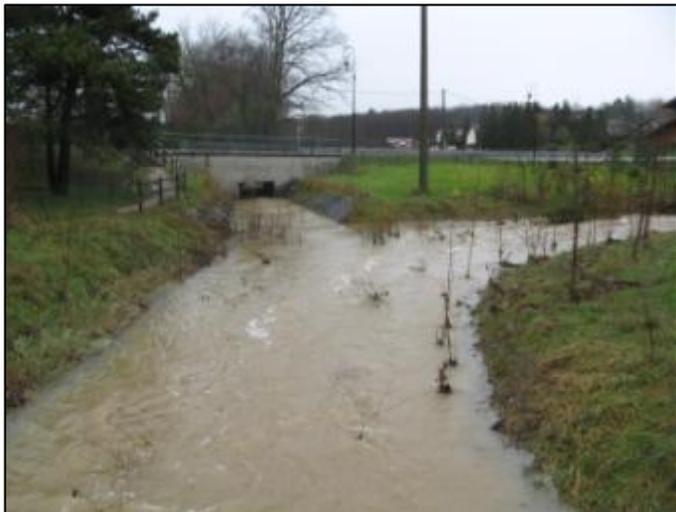
Secteur 1 = confluence

Bonne réaction et bonne tenue générale des aménagements !
