Journée technique d'information et d'échanges de l'A.R.R.A.

« Restauration des cours d'eau en milieu urbain »

Exemple de l'Hermance à Veigy-Foncenex (74)

Maxime CHATEAUVIEUX
Chargé de mission - SYMASOL

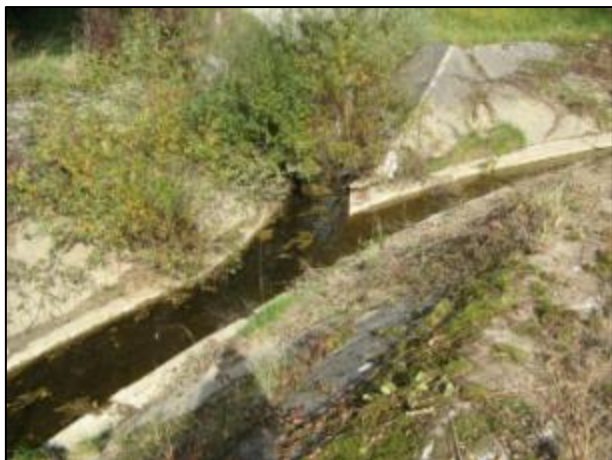
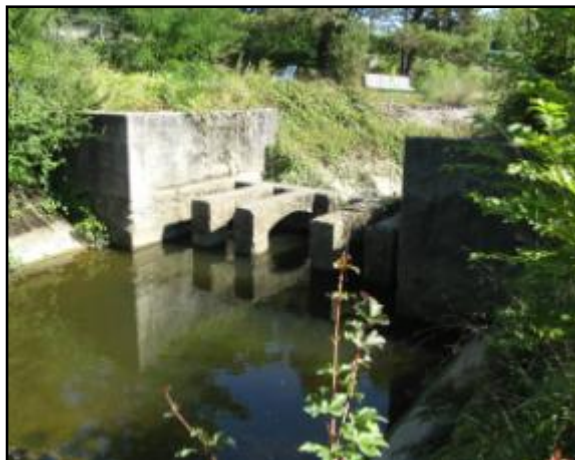
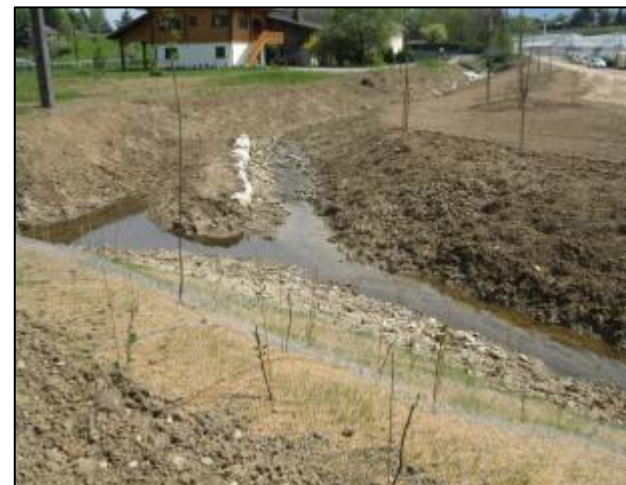
Le secteur 1 avant / après travaux

Avant travaux : secteur canalisé, section d'écoulement insuffisante, aucun habitat, végétation quasi inexistante

Pendant travaux : emprises foncières plus importantes, suppression des ouvrages béton, création de sinuosités, berges en pente douce, élargissement de la section d'écoulement, plantations

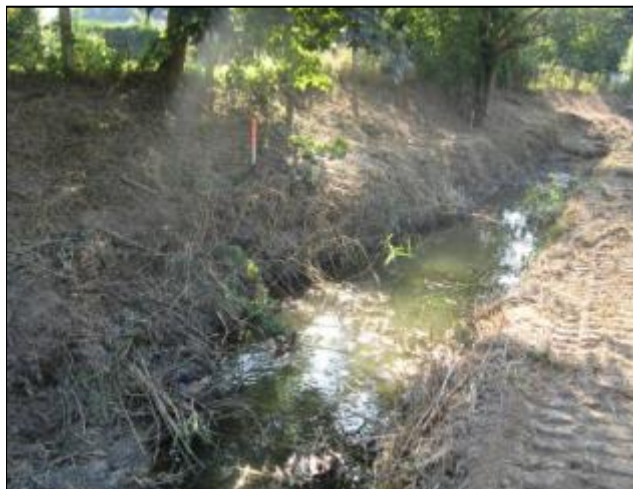
Le secteur 2 avant / après travaux

Avant travaux

Pendant travaux : création de sinuosités, aménagements dans le lit mineur (caches, blocs, radiers, épis), berges en génie végétal, cheminement avec platelage bois et végétalisation

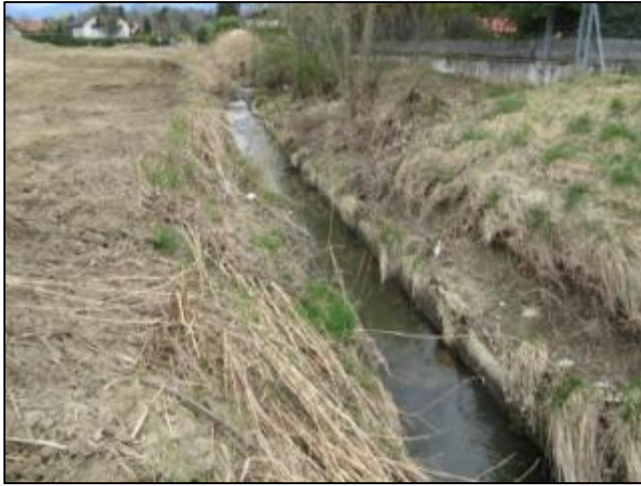
Le secteur 3 avant / après travaux

Avant travaux

Pendant travaux : ouverture de la section d'écoulement, création de méandres, aménagements dans le lit mineur (caches, blocs, radiers, épis), berges en génie végétal et plantations, cheminement et passerelles

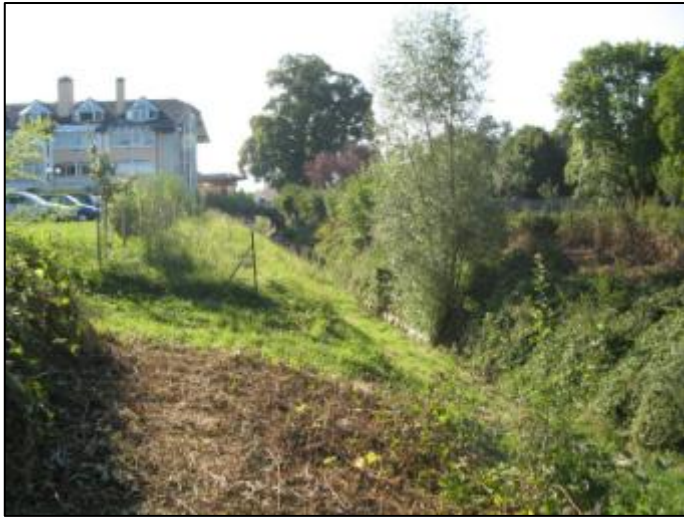
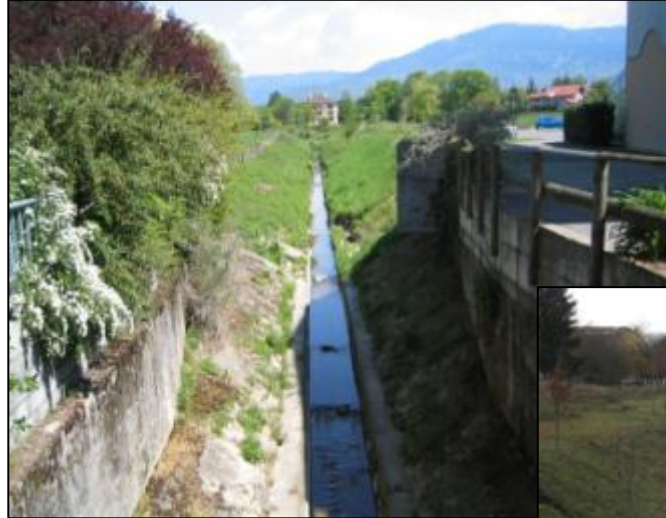
Le secteur 4 avant / après travaux

Avant travaux

Pendant travaux : déplacement du réseau d'eaux usées, ouverture de la section d'écoulement, création de méandres, aménagements dans le lit mineur (caches, blocs, radiers, épis), berges en génie végétal et plantations, passerelle

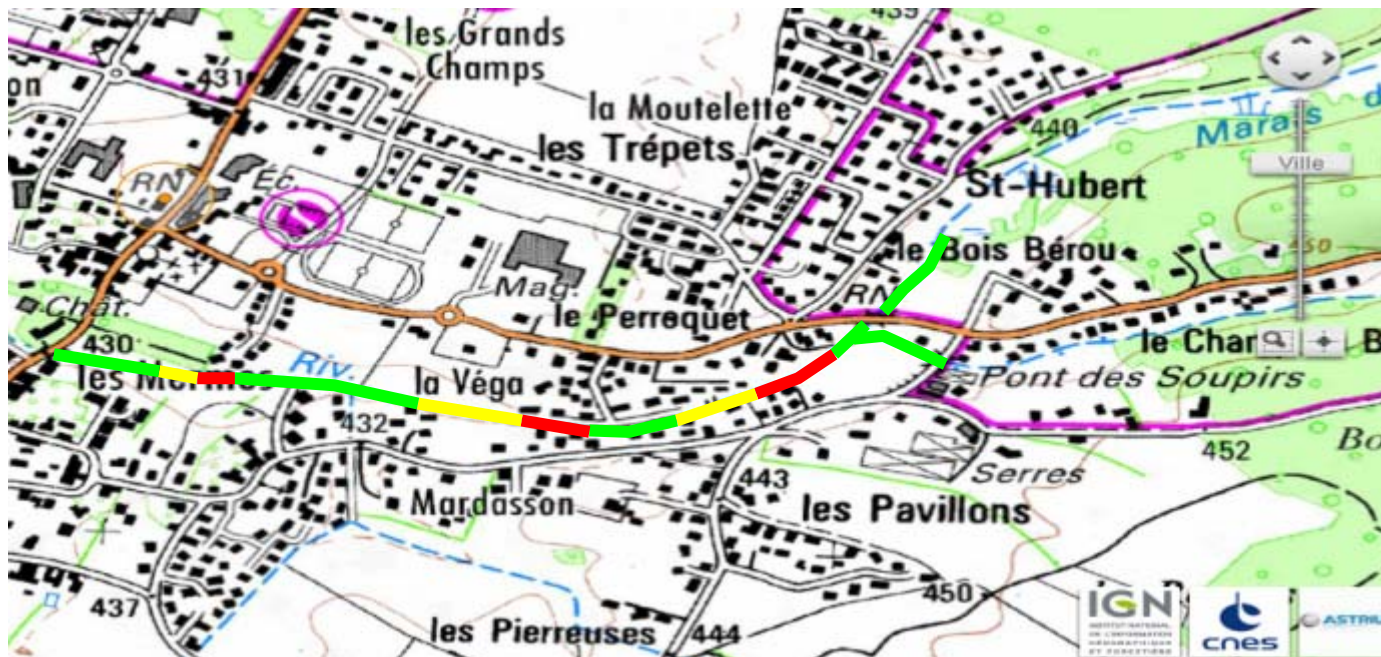
Bilan des travaux après 4 ans

Les apports sédimentaires **amont sont très faibles voire nuls** en moyenne annuelle

Le secteur présente des **secteurs en incision** (0,30 à 0,50 m) et d'autres en **aggradation**.

A chaque zone d'incision correspond une **zone de dépôt directement en aval**. Les matériaux érodés parcourent donc **quelques dizaines de mètre à 200 m maxi** pour une crue > Q5 comme celle de novembre 2012 (morphogène).

Le rôle de la largeur du lit plein bord sur la stabilité du profil en long est important (zone rétrécie = incision ; zone large = dépôt).

Il n'y a **pas de continuité sédimentaire possible** pour des matériaux **supérieurs à 6-8 cm** (les bancs déposés seront rapidement colonisés par la végétation et fixés). Cette continuité existe plutôt pour les matériaux graveleux (2-4 cm) et inférieurs.

Secteur est en phase d'ajustement morphologique.

- Equilibre relatif
- Engrèvement
- Incision

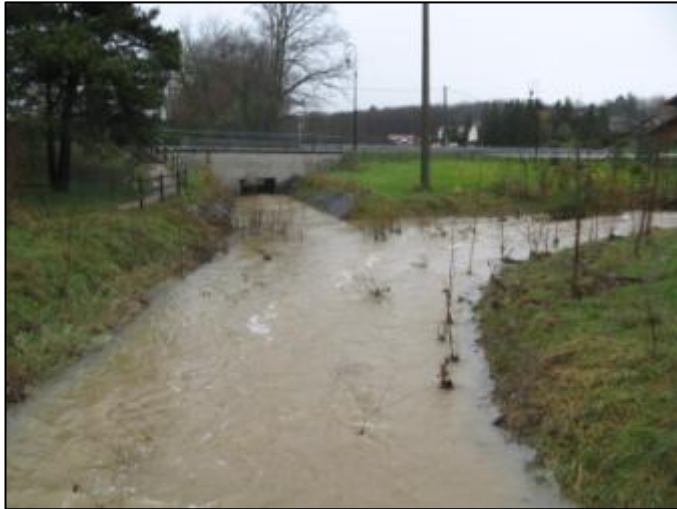
Secteur 1 = confluence

Qestimé $\approx 17 \text{ m}^3/\text{s}$ (entre Q5 et Q10)

**Bonne réaction
et bonne tenue
générale des
aménagements !**
