Présentation : Emmanuel RENO

Technicien Rivière - Syndicat Mixte Veyle Vivante

# Retour d'expérience sur la Veyle

Association Rivière Rhône Alpes  
**Les petits aménagements piscicoles en Rivière**

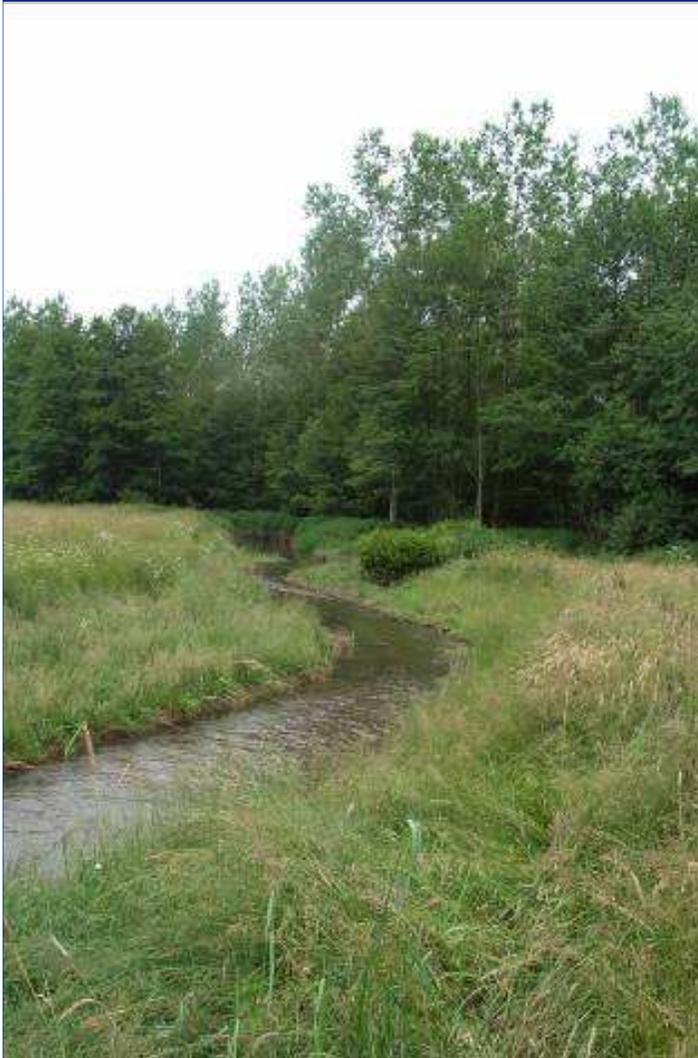
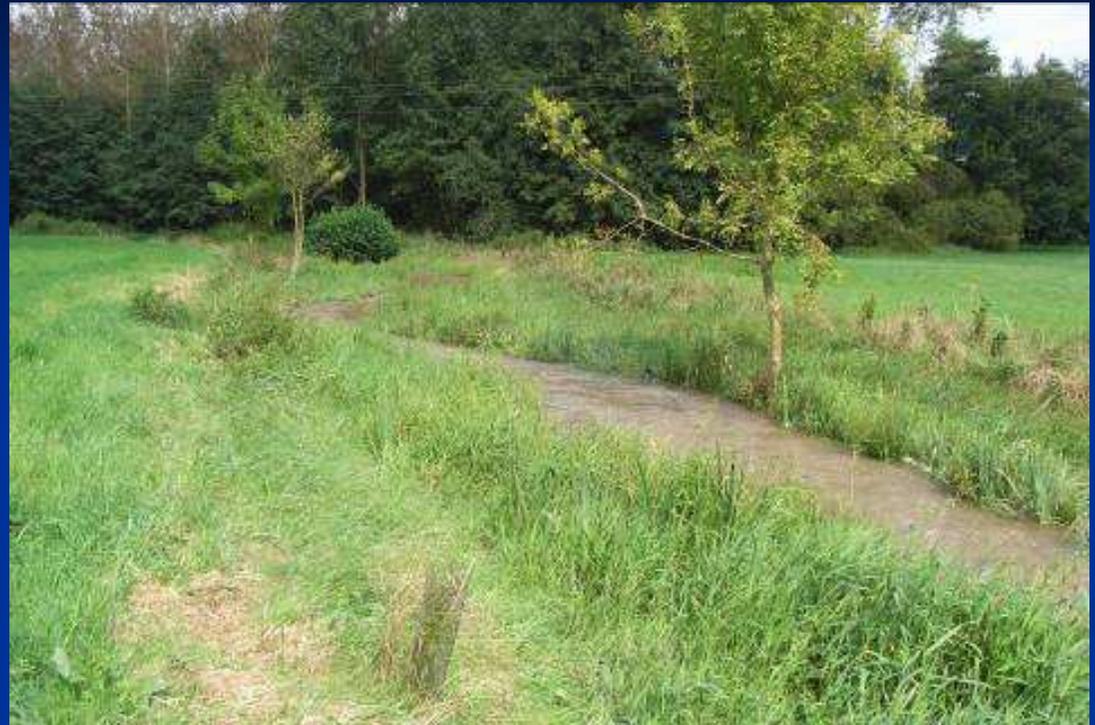
- Très bonne perception de la population local
- Une végétalisation rapide du site

- Aucune rupture sur le site  
*“la rivière a toujours été comme ça”*
- Un “ gain ” visuel important
- Une connexion des berges avec le lit
- Reconstitution d’une ripisylve
- Des grandes variations de vitesses et d’habitats

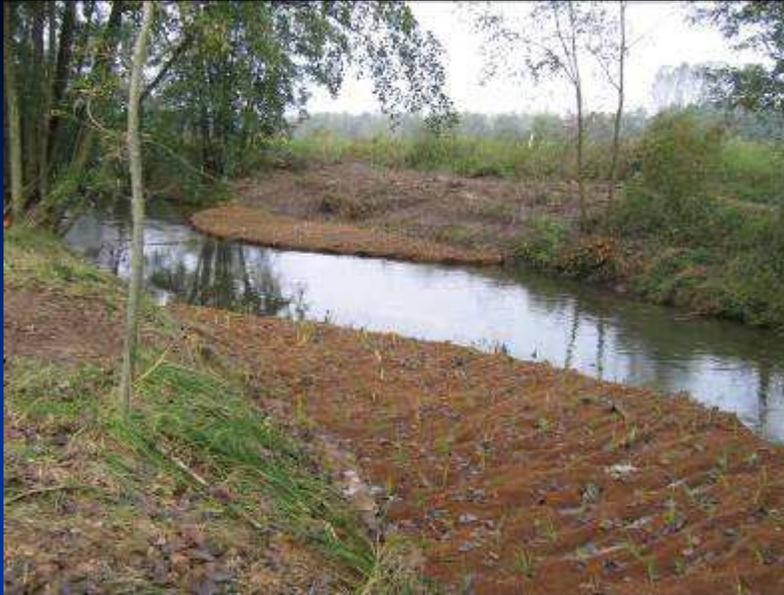
Ajout d'un tressage de bois mort sur l'avant de la banquette

Stabilité durable

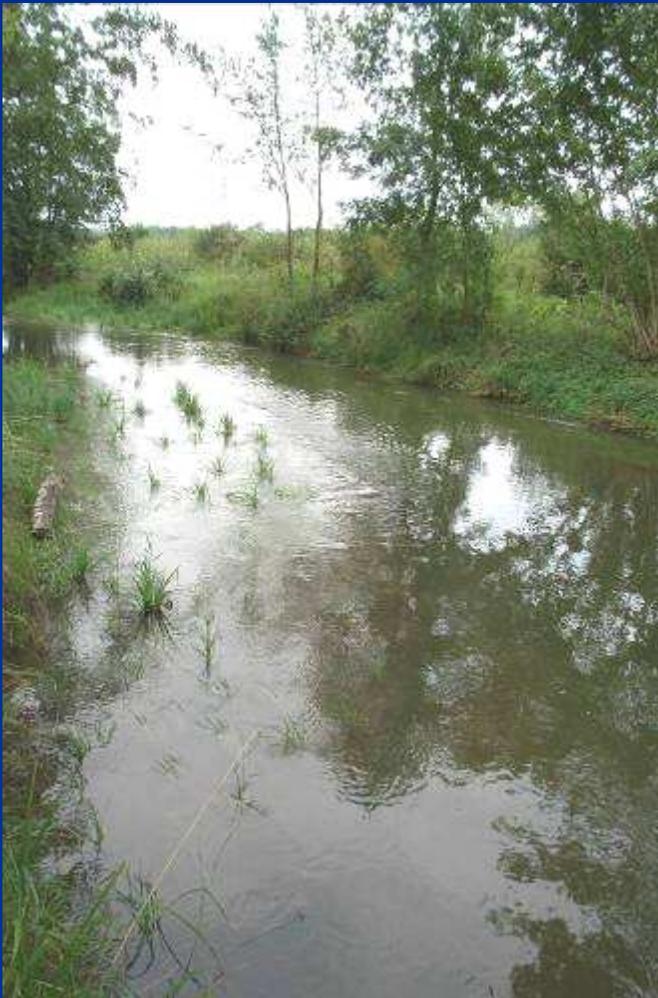
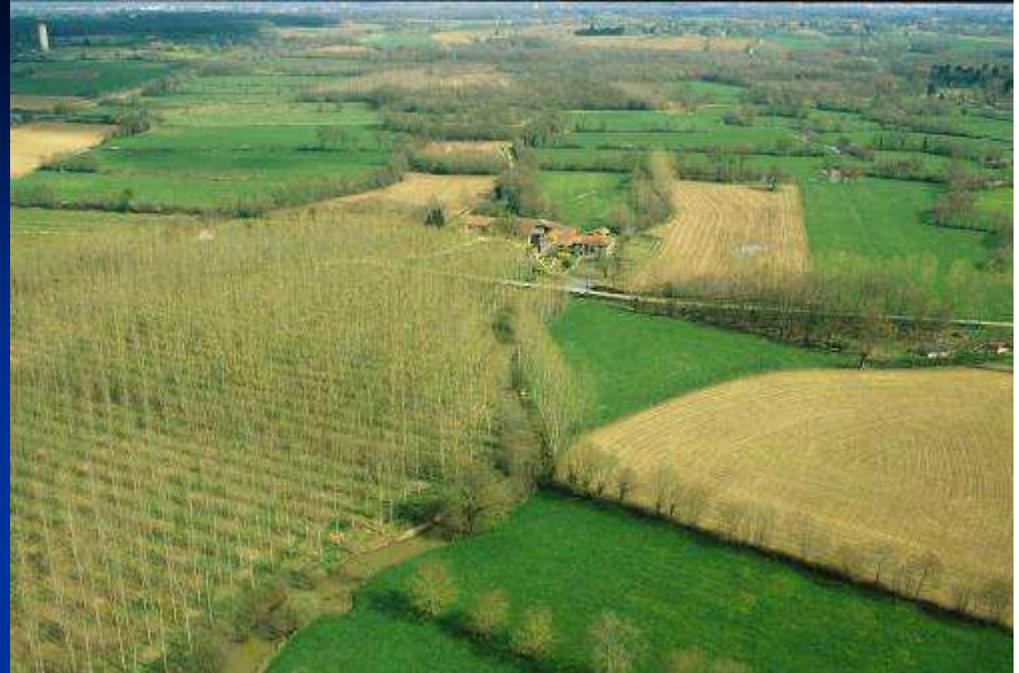
- Très bonne perception de la population local
- Un problème de reprise des héliophytes

- Apparition de dépôt sableux en continuité des banquettes
- Nécessite de réaliser un tressage sur le devant des banquettes
- Une connexion des berges avec le lit
- Nettoyage du substrat
- Des grandes variations de vitesses et d'habitats

- Modifications techniques :
  - ~ Mise en place d'un tressage en bois mort sur le devant des banquettes
  - ~ Prise en compte plus importante de l'ombrage du site
  - ~ Inclure une clôture sur les différents sites

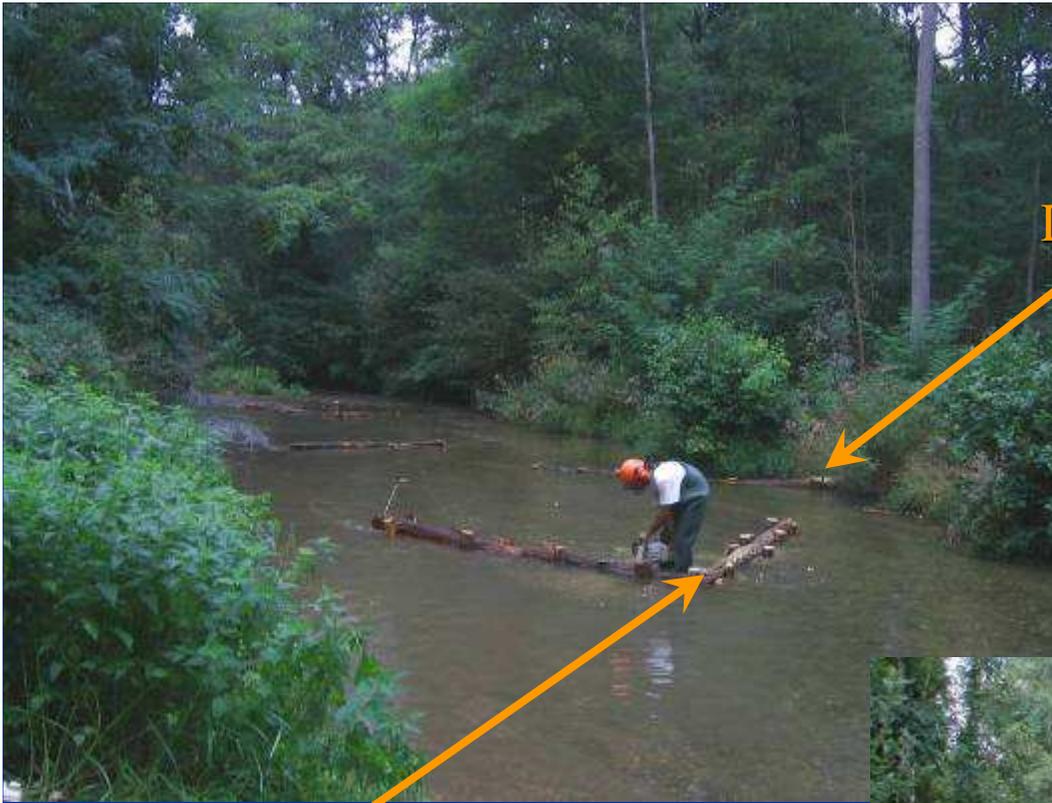
Déflecteur latéral

Apparition d'un radier

Déflecteur central

Création d'une fosse

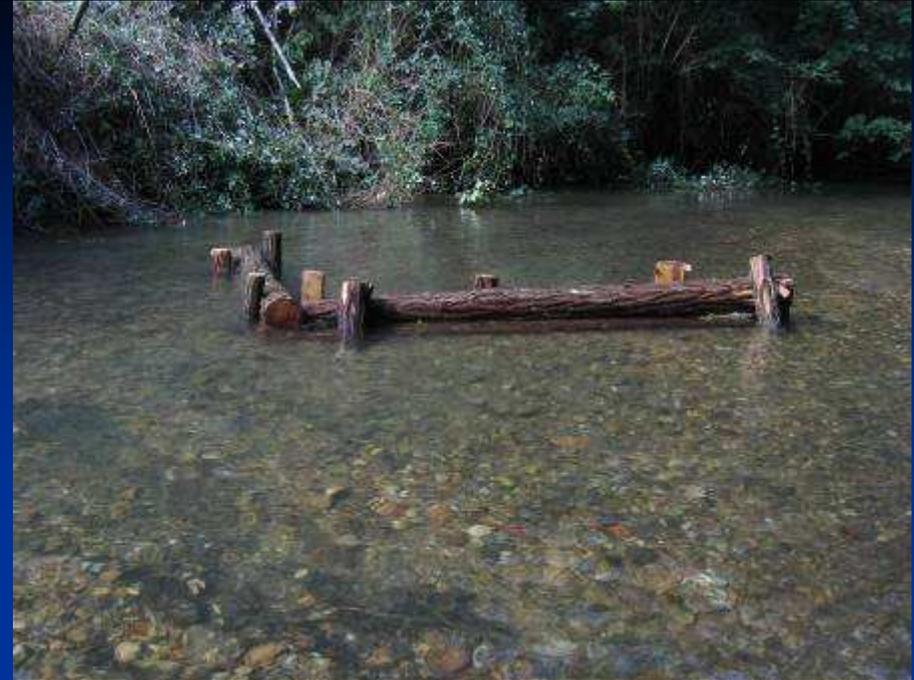
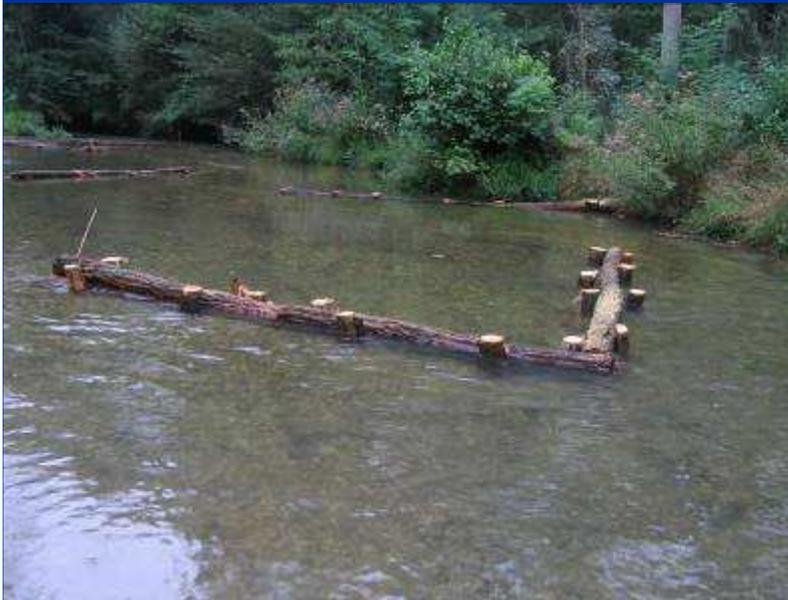
- Très mauvaise perception de la population local
- Aucune érosion de berge

- Formation de dépôts de gravier devant les déflecteurs centraux
- Création de mouille derrière les déflecteurs centraux et au bout des autres épis
- Meilleur répartition des tailles de poissons et des espèces
- Nettoyage du substrat
- Des grandes variations de vitesses et d'habitats
