RESTAURATION ET DIVERSIFICATION DE L'ALBARINE

COMPTE RENDU PECHÉ AUX CAS PRATIQUES

MARDI 10 MAI 2011 - SIABVA

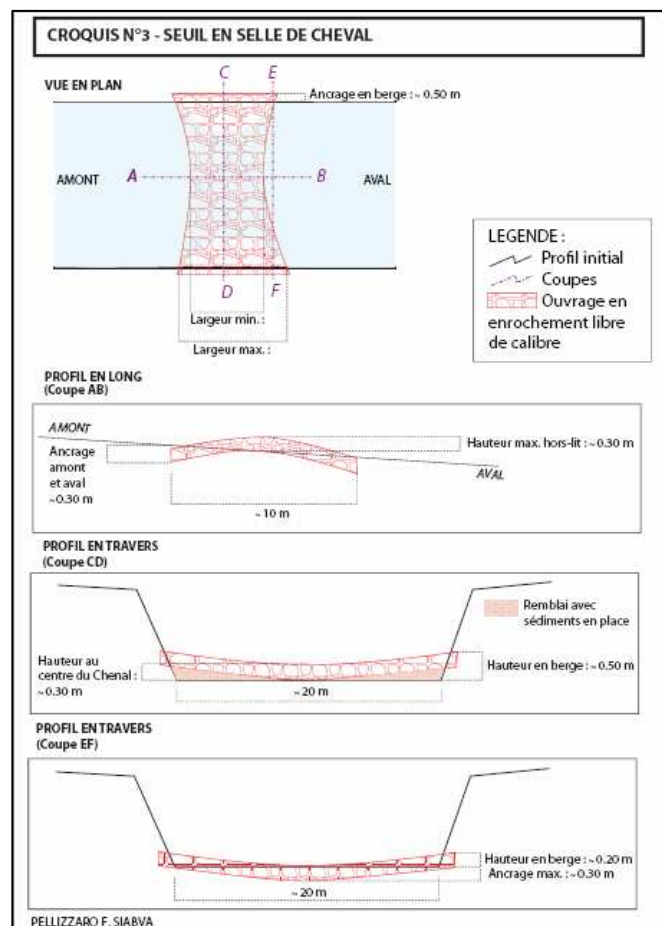
Deux seuils en selle de cheval ont également été réalisés (voir schéma ci-dessous).

La forme de ces seuils induit la formation d'un radier (resserrement de la rivière et augmentation de la profondeur). La lame d'eau reste ainsi courante, même durant les étiages les plus critiques. L'étude des cartes anciennes permet de retrouver la distance moyenne entre les anciens radiers qui ont été arasés par l'incision. C'est cette distance qui est appliquée dans le choix de l'implantation des seuils.

L'effet « retenue » induit par un seuil droit classique est très atténué mais l'effet de stabilisation du profil en long du cours d'eau est maintenu. Ce point est très important puisque l'incision est forte sur ce secteur artificialisé.

Pour éviter l'affouillement à l'aval, le seuil est construit sur cinq mètres de long. Il accompagne ainsi le courant et disperse ses forces sur les blocs. Enfin, l'amont du seuil a été comblé avec du tout venant dans le but de le rendre transparent au transport solide.
