restauration
des roselières aquatiques
du lac du Bourget

Historique / diagnostic de la régression

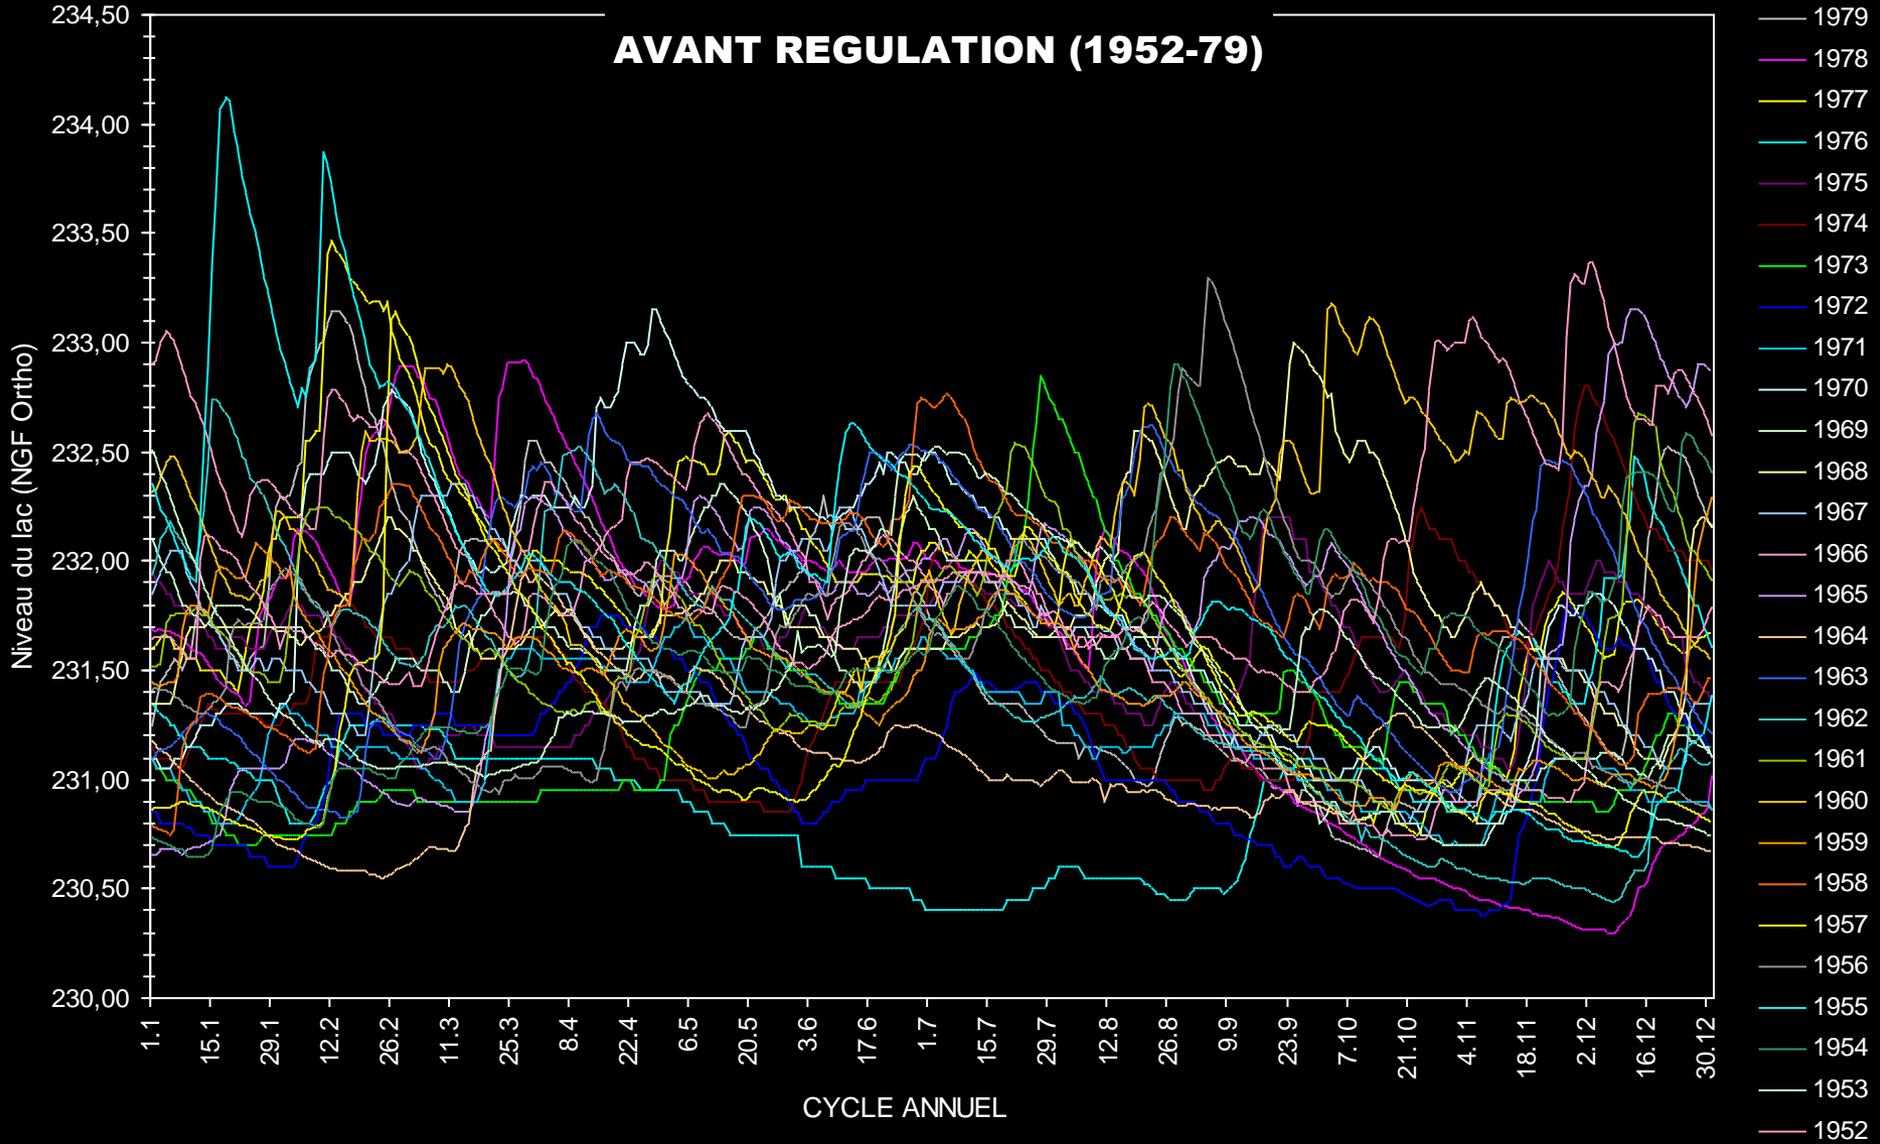
AVANT REGULATION (1952-79)

Niveau du lac (NGF Ortho)

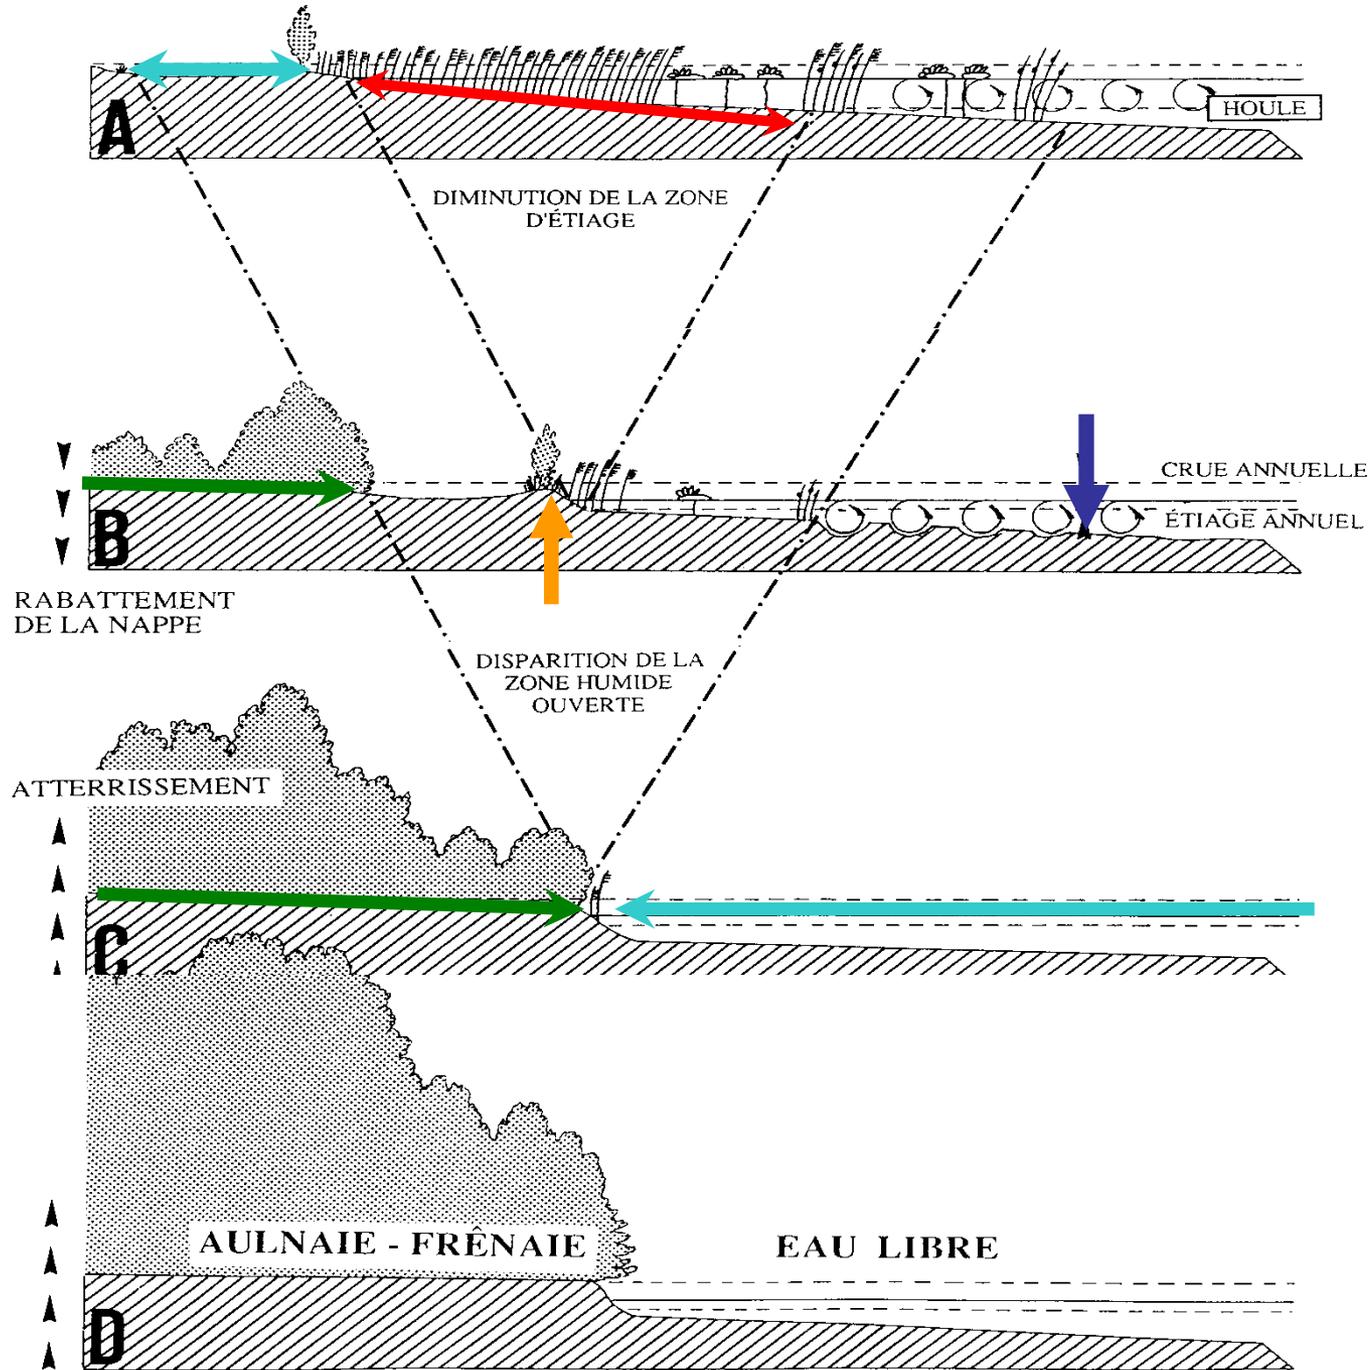
Restauration de roselières aquatiques

endiguement / mise en eau de roselières terrestres

décapage de roselières terrestres

protection contre la houle + engraissement de berge

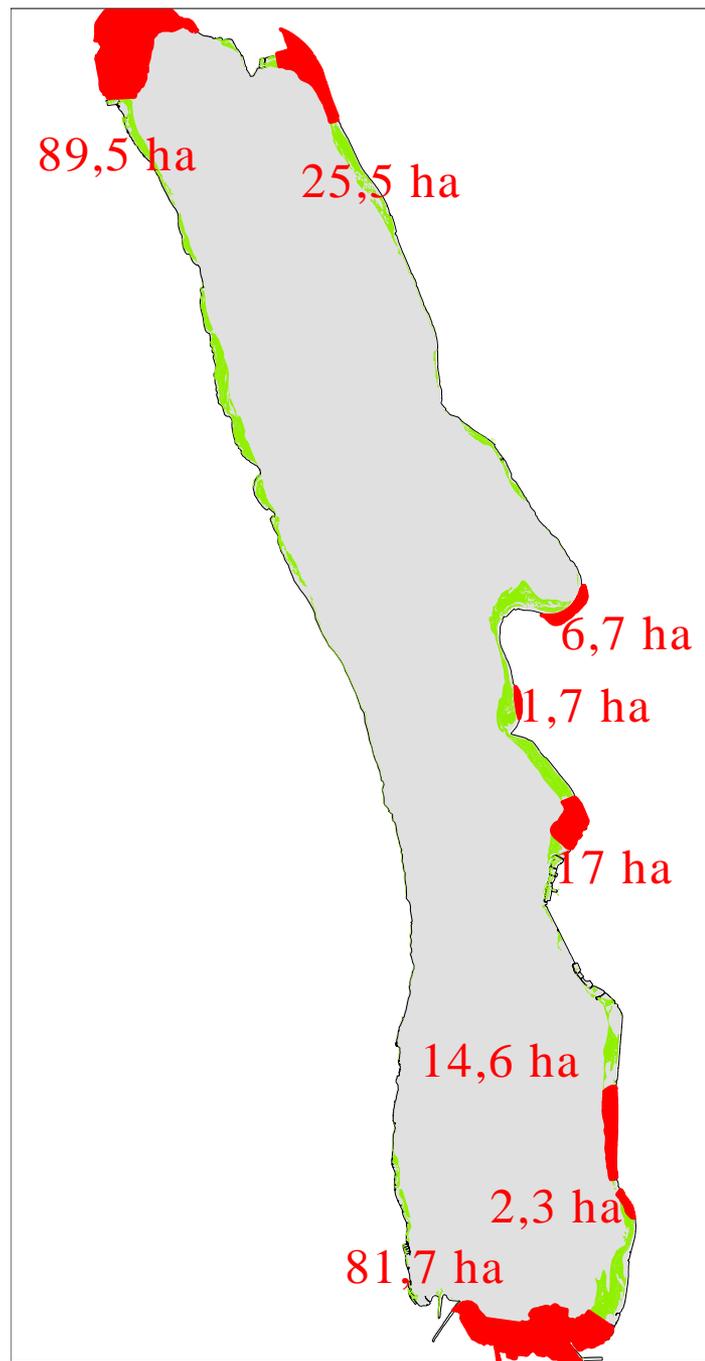
230 ha de domaine
public lacustre gérés
par le Conservatoire

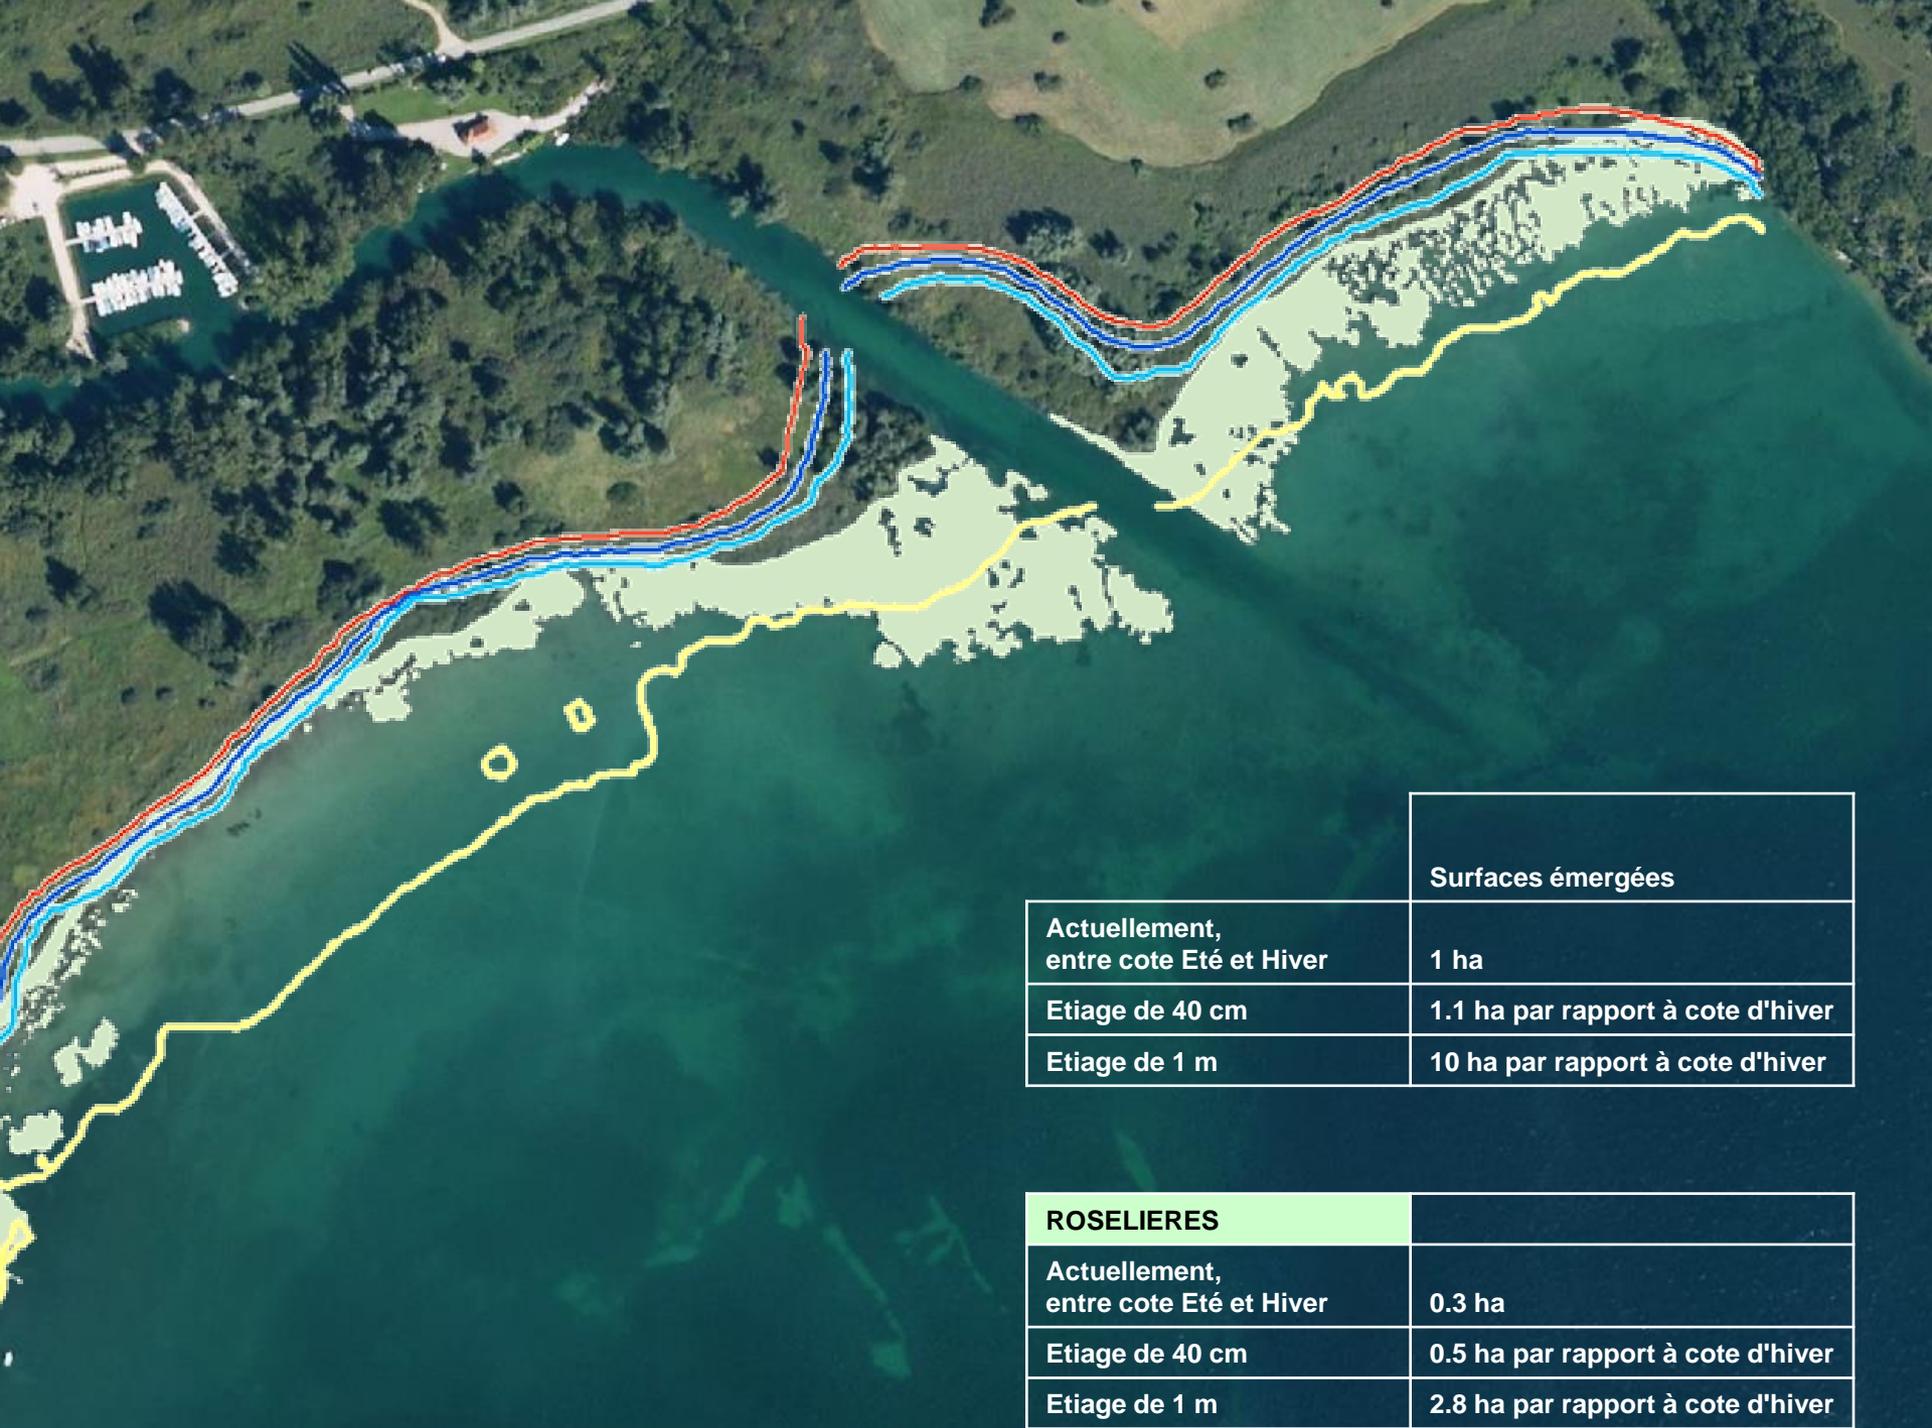
Surfaces émergées
Actuellement, entre cote Eté et Hiver	1 ha
Etiage de 40 cm	1.1 ha par rapport à cote d'hiver
Etiage de 1 m	10 ha par rapport à cote d'hiver

ROSELIERES	
Actuellement, entre cote Eté et Hiver	0.3 ha
Etiage de 40 cm	0.5 ha par rapport à cote d'hiver
Etiage de 1 m	2.8 ha par rapport à cote d'hiver
