RESTAURER LA CONTINUITÉ ÉCOLOGIQUE :

LE CAS DE L'EFFACEMENT DE SEUILS

*Journée technique d'information et d'échanges
29 juin 2017 à Massiac (15)*

ACTES DE LA JOURNÉE

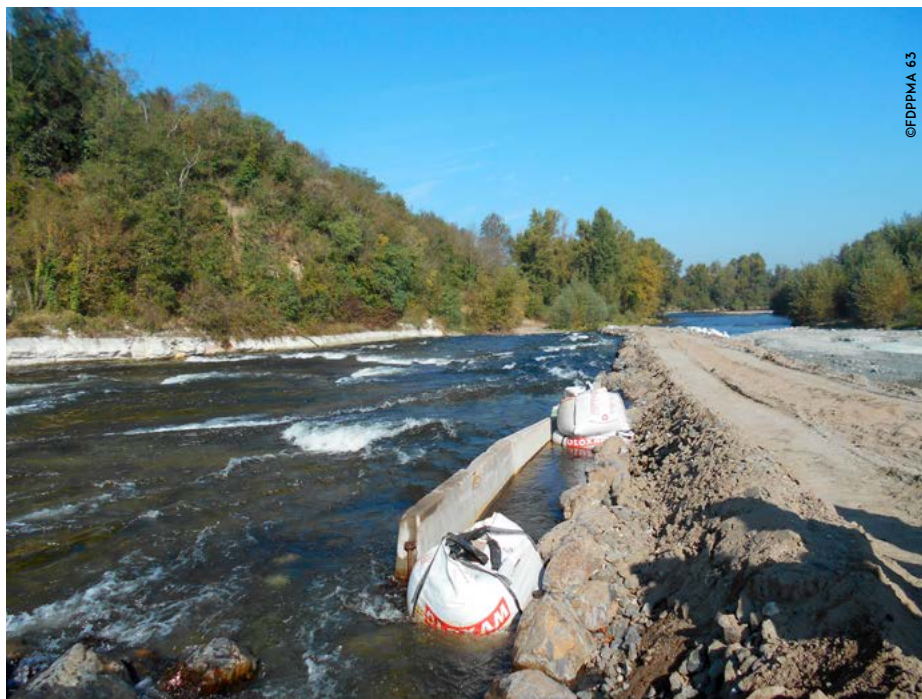
Arasement du seuil des Madeleines sur l'Allier

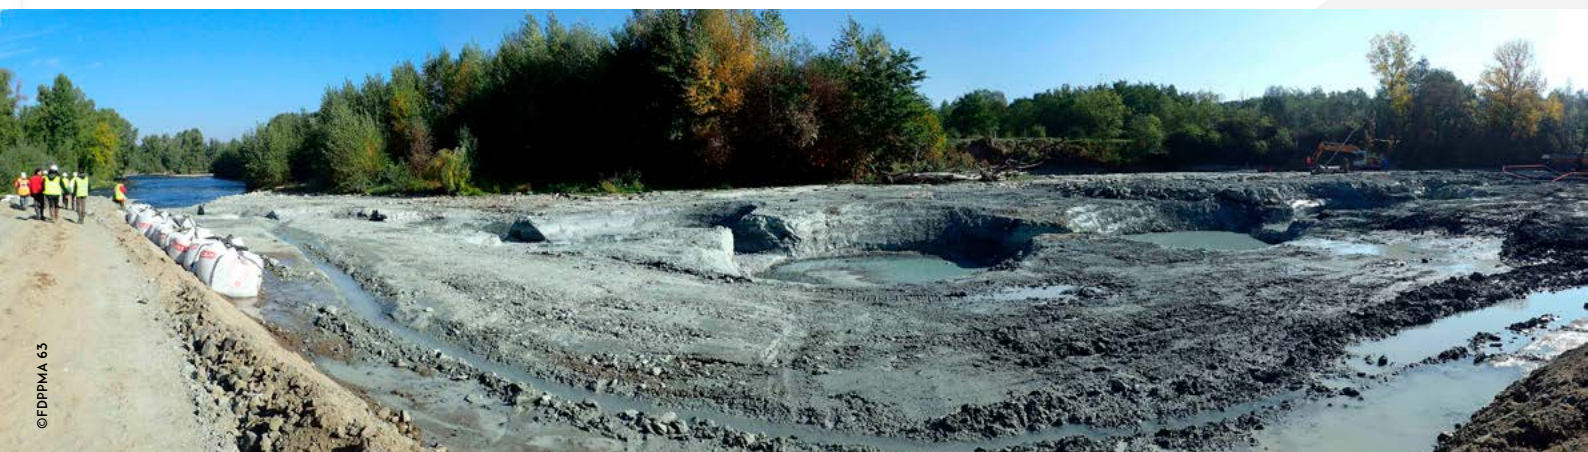
Arasement du seuil des Madeleines sur l'Allier

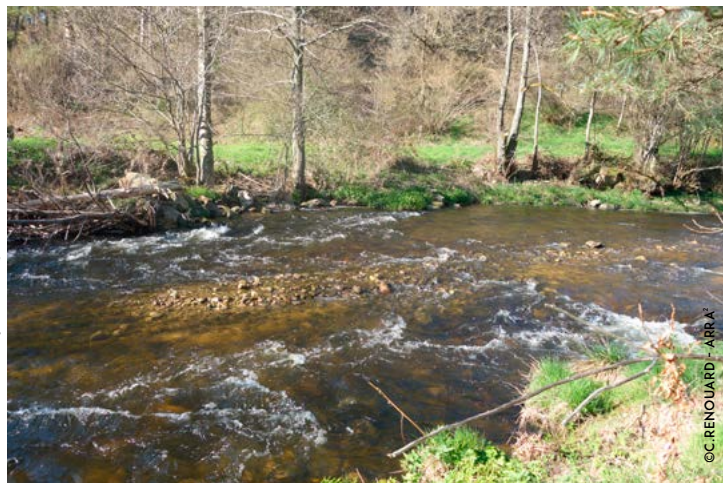
Seuil après arasement - Saint-Didier-en-Velay

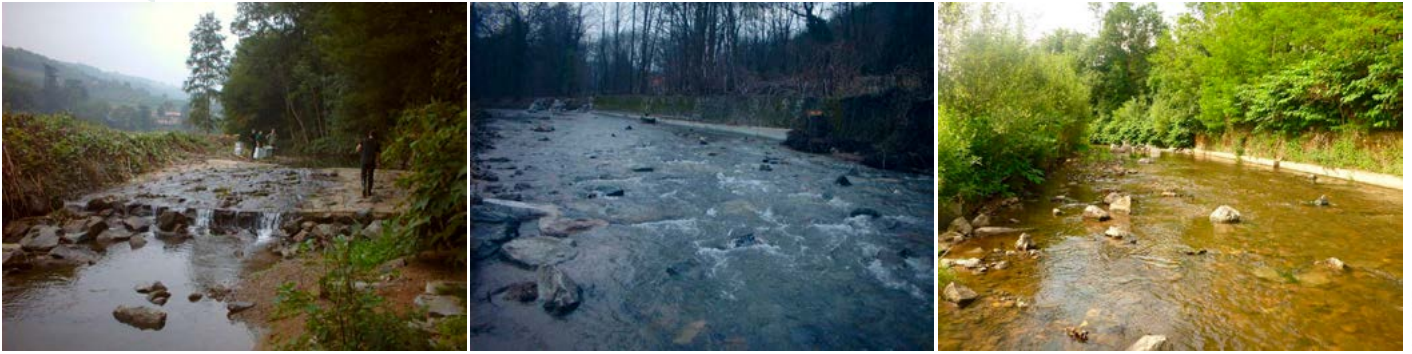
Seuil de la Rochette avant travaux (à gauche), 4 mois après travaux (au centre) et 4 ans après travaux (à droite)

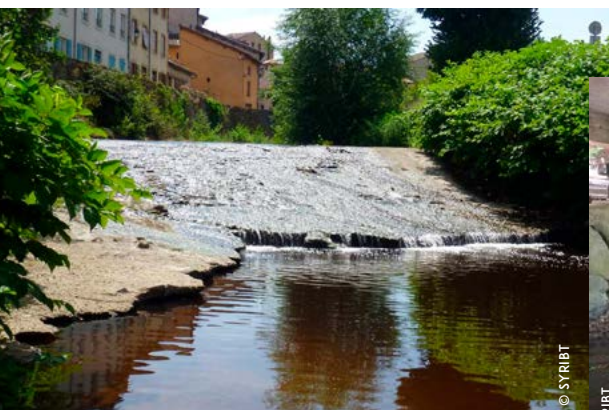
Seuil de Sapéon avant travaux

Le seuil Sapéon, d'une hauteur de 2 mètres, présente une zone d'influence amont de 200 mètres linéaires. Il s'agit d'un seuil privé d'un ancien moulin aujourd'hui sans usage, situé dans le quartier historique de la commune de l'Arbresle.

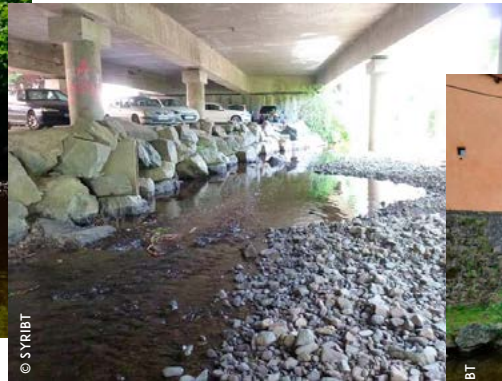
Pont de la RN7

Les enjeux en présence dans la zone d'influence du seuil sont un encorbellement de passage de la RN7, un pont routier et une passerelle routière à l'amont immédiat du seuil. Des quais sont également présents à l'amont du seuil, sur l'ensemble du linéaire de travaux.

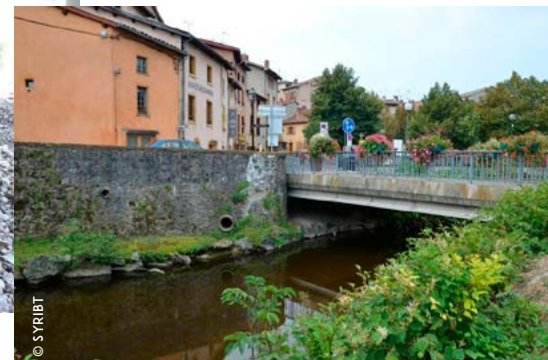
Passerelle routière en aval du seuil

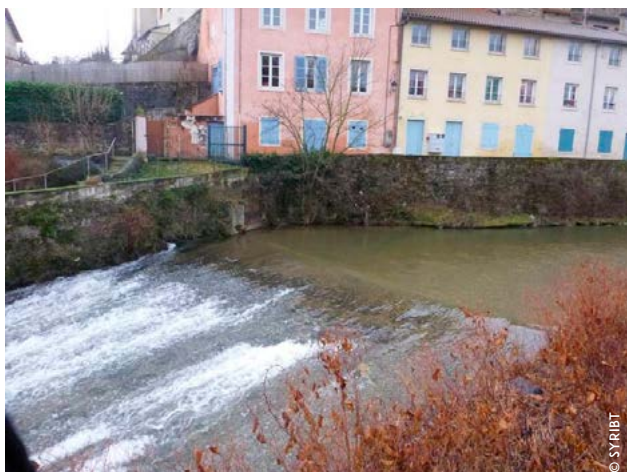
Le seuil avant travaux et les quais

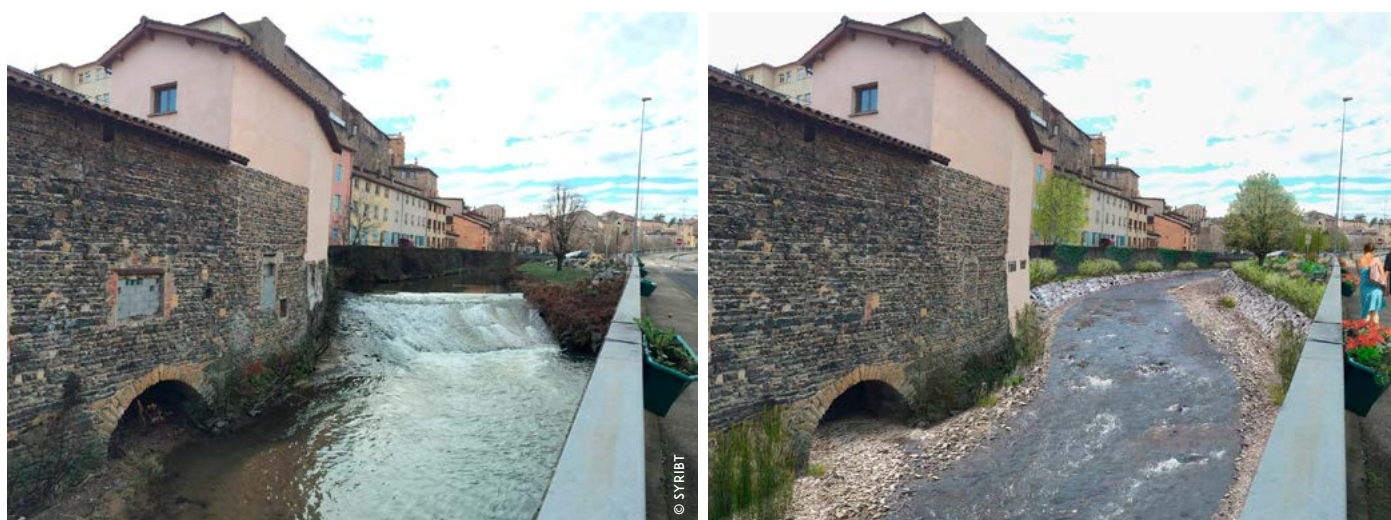
Les photomontages suivants présentent des images avant et après réalisation de l'effacement du seuil Sapéon. Ils présentent l'avantage de faciliter la communication et les échanges sur le projet, mais peuvent parfois cristalliser les avis sur certains détails.

Seuil Sapéon avant et après effacement

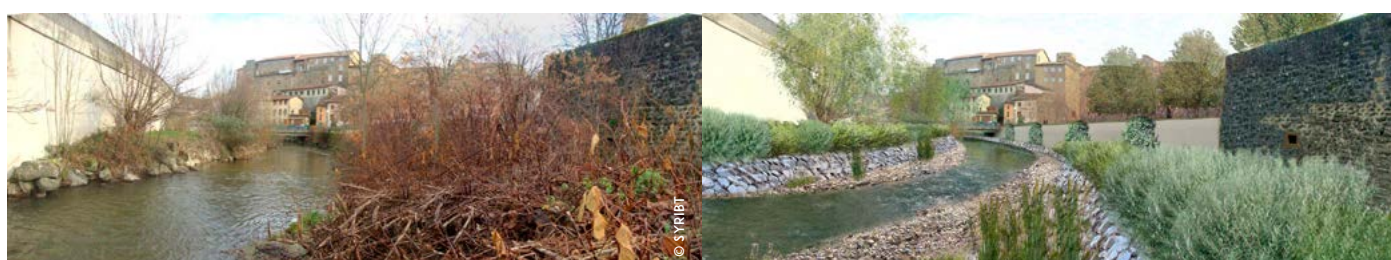
Amont du seuil avant et après effacement

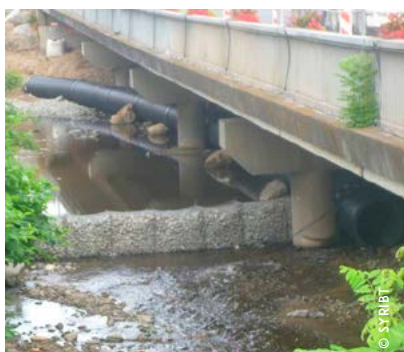
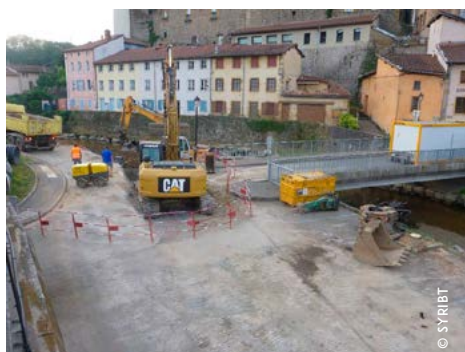
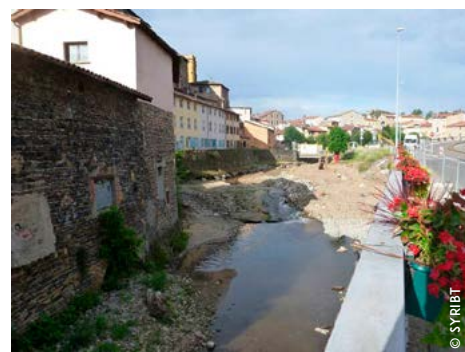
Lancement des travaux d'effacement du Seuil Sapéon à l'été 2017

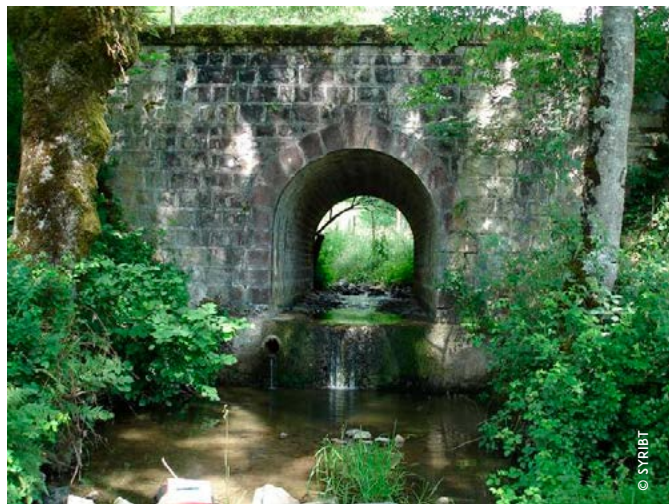
Le pont du hameau des rivières avant travaux

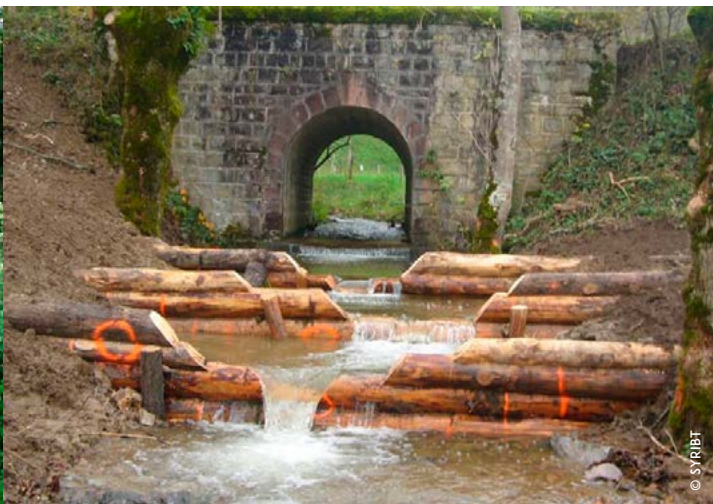
Le bilan final du projet est positif puisque ces trois prébarrages ont rendu l'obstacle franchissable. Seuls quelques défauts d'étanchéité entre les pièces de bois liés à l'imprécision de certaines découpes sont observables.

Le pont du hameau des rivières après travaux

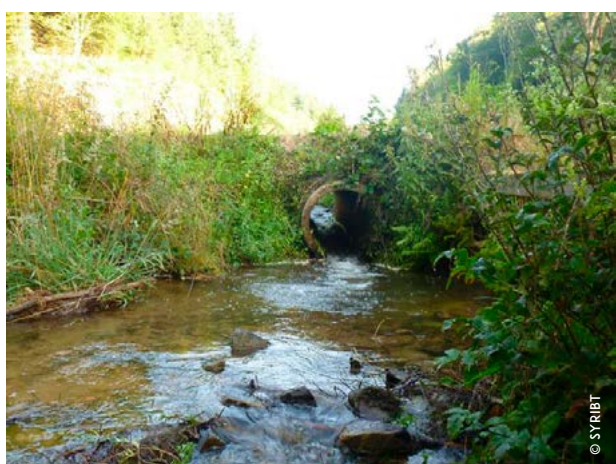
Le scénario d'aménagement choisi a été l'utilisation d'une buse de plus grand diamètre (1 200 mm) récupérée sur un chantier voisin avec une implantation à 30 cm sous la cote du lit et une inclinaison égale à la pente du ruisseau (soit 1,6 %).

Cet aménagement a rétabli la franchissabilité de l'ouvrage pour un coût de 6 400 € HT. Seules quelques réparations ont été nécessaires suite à des coupes forestières en amont ayant créé une accumulation de branches contre l'aménagement.

Franchissement forestier Voisinée Marsande

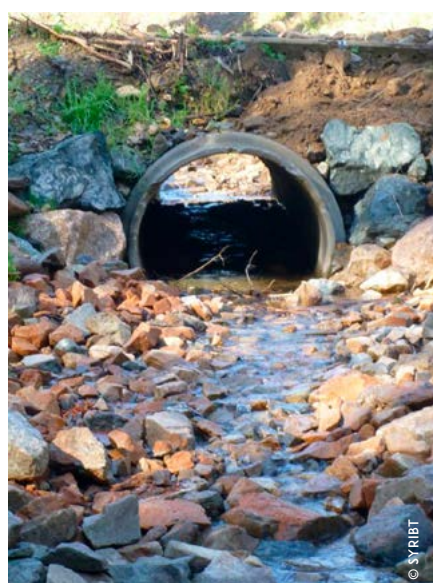
Aménagement du franchissement forestier Voisinée Marsande

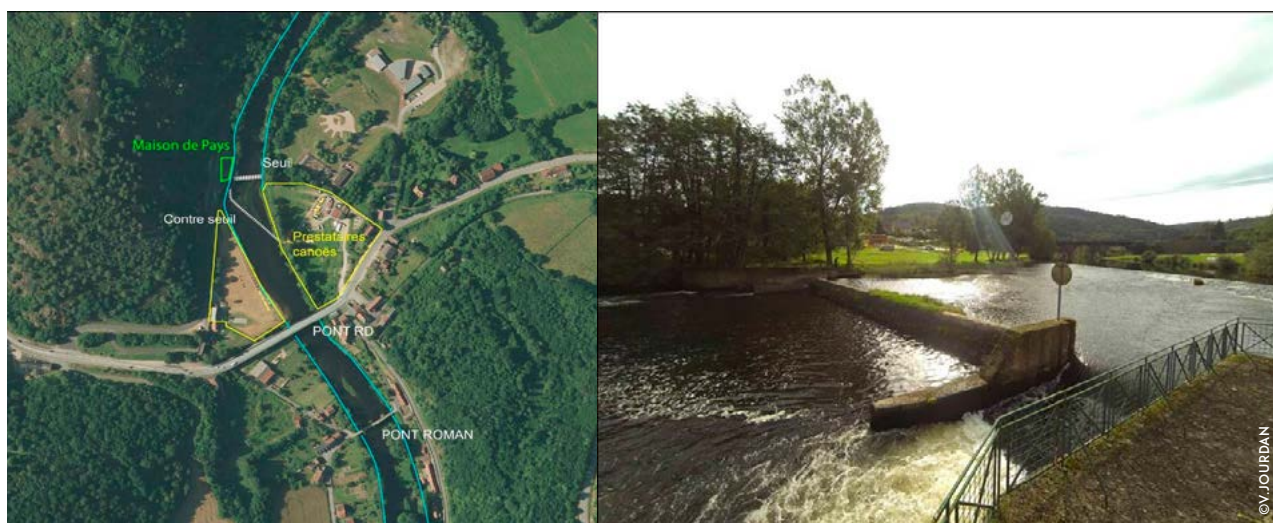
Le seuil de « Pont de Menat » a été construit en 1954 en vue de l'alimentation d'une centrale à charbon. Suite à l'arrêt de la centrale en 1989, le seuil est équipé d'une passe à poisson et d'une glissière à canoës. La Communauté de Communes du pays de Menat en devient propriétaire en 1993.

Le seuil du Pont de Menat : situation et vue avant travaux

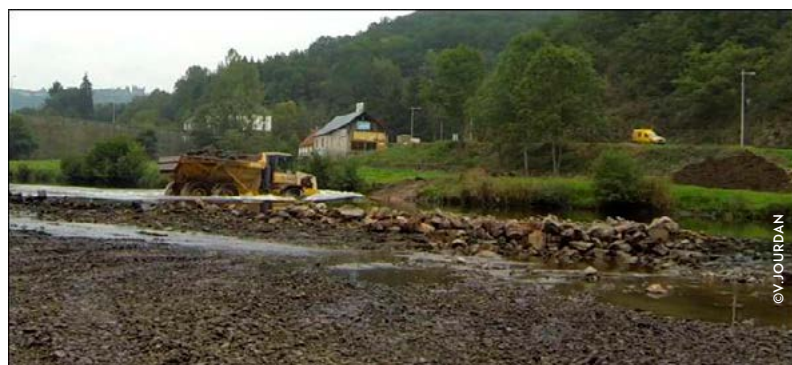
L'entreprise retenue n'ayant qu'une faible expérience des travaux en rivière, quelques approximations ont été constatées lors des travaux, notamment la traversée intégrale du cours d'eau par les engins lors de l'évacuation des gravats ou de l'acheminement des big-bag destinés au batardeau.

Engin de chantier traversant la Sioule

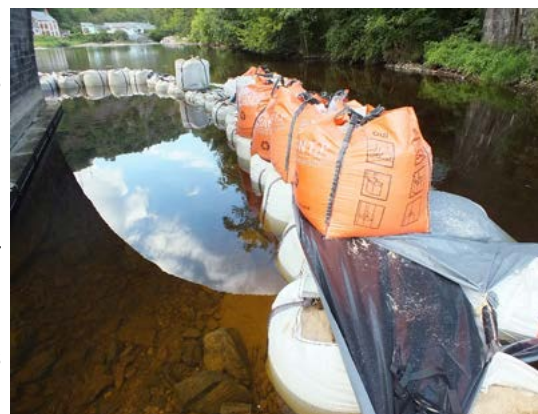
Les difficultés d'intervention couplées à l'augmentation des débits de la Sioule à plus de 10 m³/s ont amené à la décision de terminer le seuil de fond puis de stopper le chantier pour une reprise en 2014.

Échec du batardeau en 2013

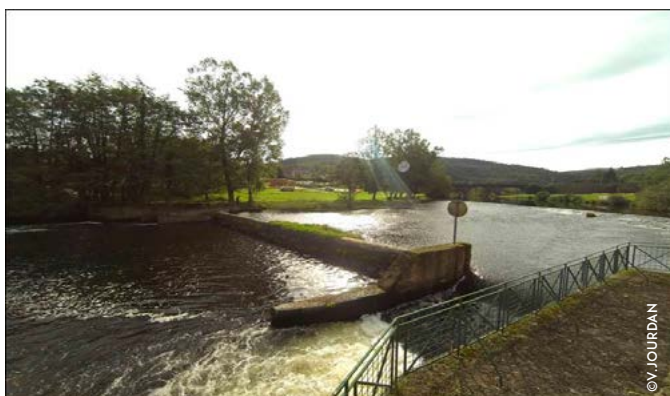
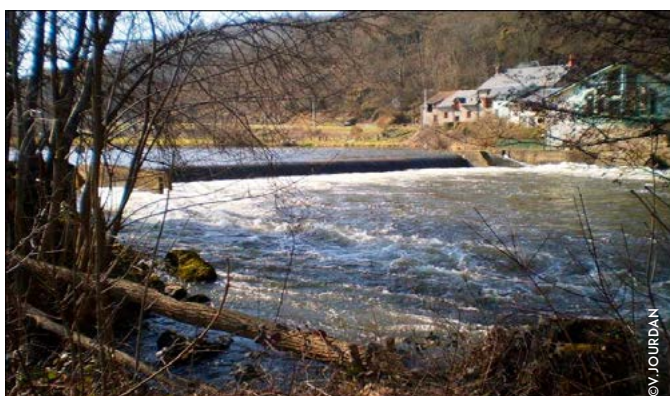
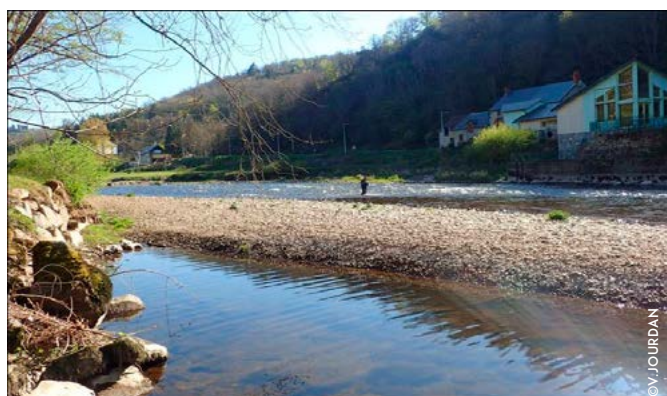
Seuil du Pont de Menat, avant et après travaux (vue vers l'amont)

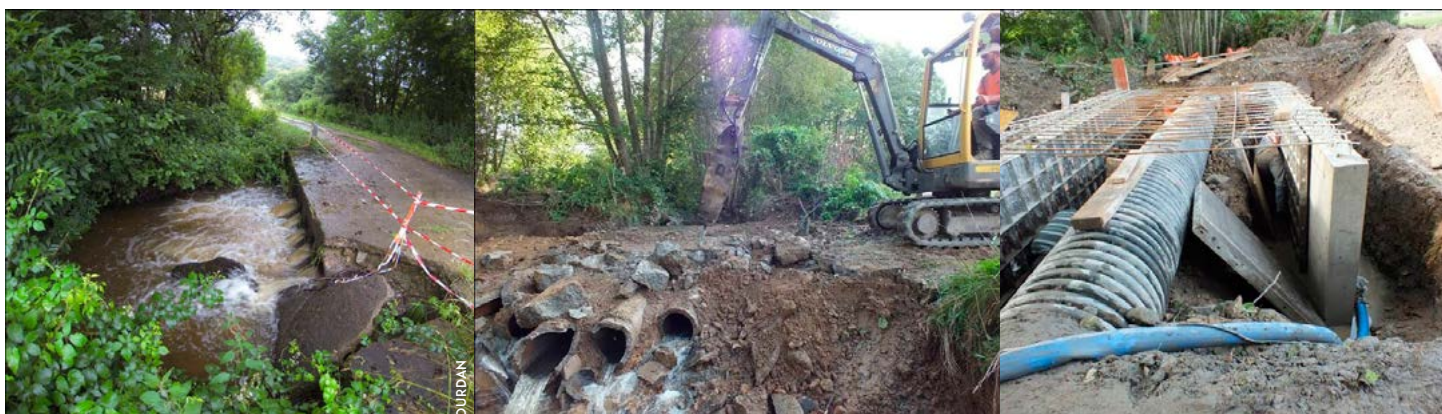
Passage à gué busé à Youx (63) : situation initiale, démolition du passage à gué et réalisation du pont autour de la dérivation

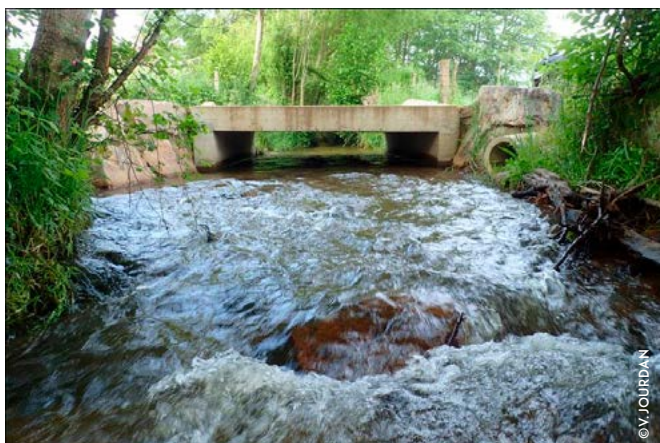
Cet aménagement situé sur la commune de Youx (63) consiste à remplacer un passage à gué submersible infranchissable, ouvrage courant en Auvergne, par un pont. Afin de limiter les risques liés à l'érosion régressive, la semelle de l'ouvrage est enterrée à 1 m sous le profil du cours d'eau. La mise hors d'eau du chantier s'est effectuée via un tuyau de dérivation situé au centre de l'ouvrage.

Vue du pont après travaux

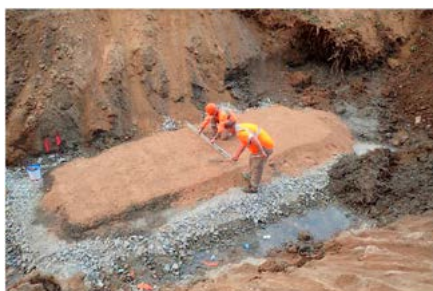
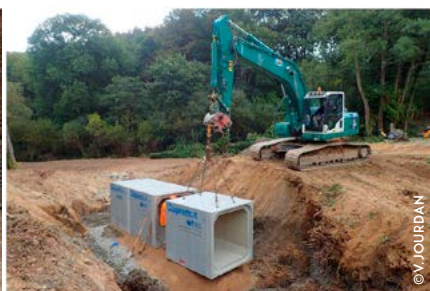
Les buses en béton sont enterrées à 70 centimètres en dessous du substrat.

Préparation de la pose, pose des de la buse cadre et vue après travaux

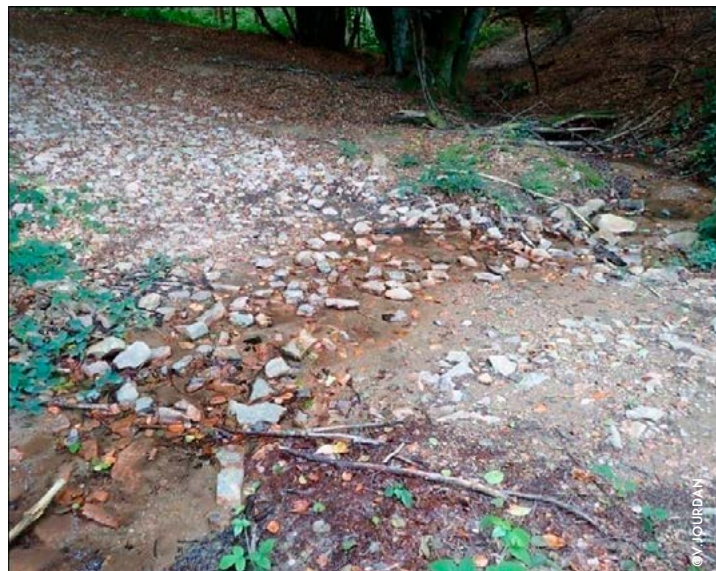
Vue du passage à gué empierré après travaux

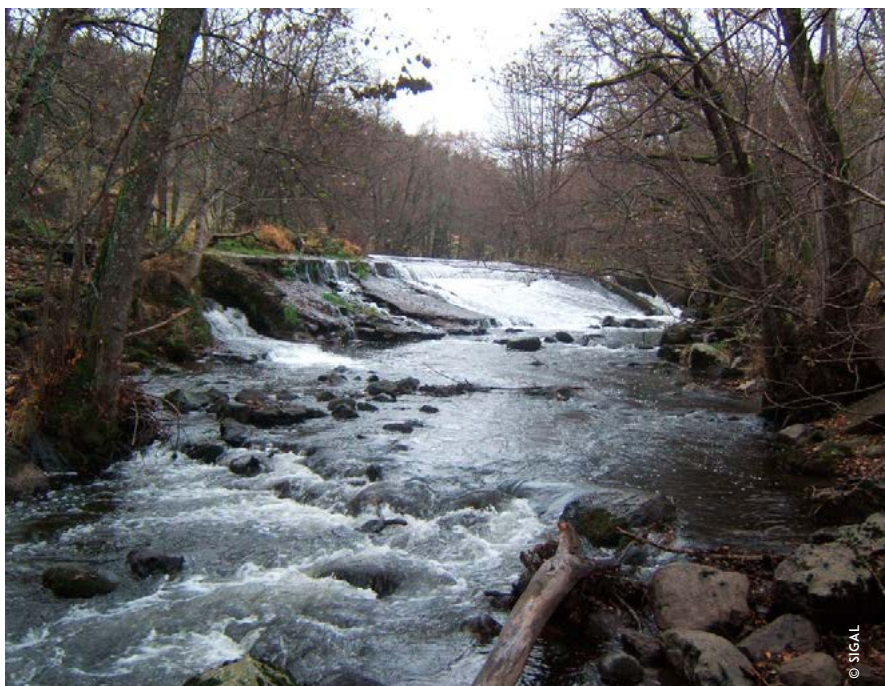
Le seuil de Stalapos se situe sur la rivière Alagnon, affluent de l'Allier, sur la commune de Murat (15). L'ouvrage de 3 mètres de haut alimentait un ancien moulin possédant un droit fondé en titre. Lorsqu'en 2004, le propriétaire du seuil se dit prêt à renoncer à son droit d'eau, le SIGAL profite de l'opportunité pour lancer un projet d'effacement de l'ouvrage. Cette action s'inscrit dans le cadre du contrat de rivière de l'Alagnon 2001-2007, dont l'un des objectifs principaux est le rétablissement de la continuité écologique sur l'axe Alagnon.

Le seuil de Stalapos avant travaux en 2004

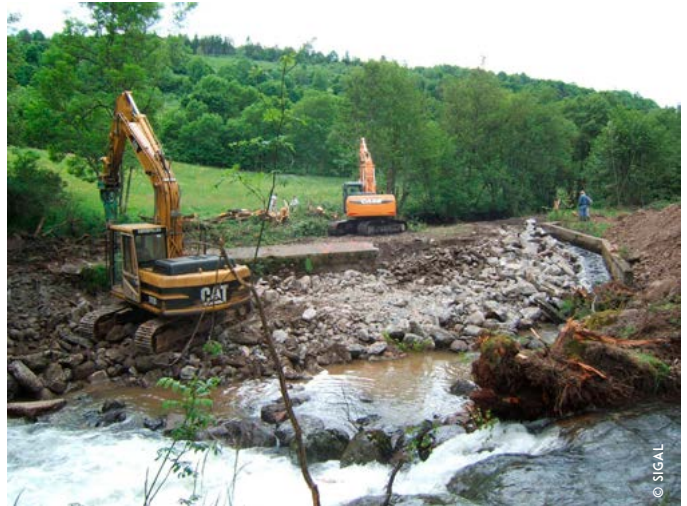
Afin de contrôler l'évolution du cours d'eau suite aux travaux, 10 profils en travers ont été réalisés en amont et aval de l'ancien ouvrage. Des bornes en bétons ont été placées sur la berge au niveau des zones de mesures pour servir de repère et faciliter le suivi au cours du temps. Cinq profils situés sur la zone de travaux ont également été rattachés pour constituer un profil en long.

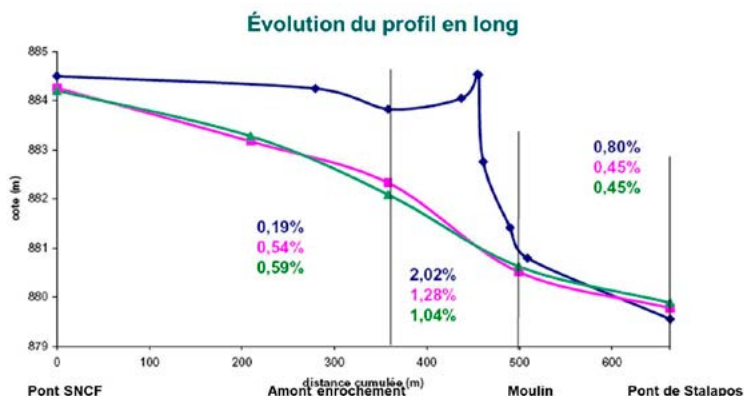
Comme le montre le graphique ci-dessous, le profil en long s'est rapidement stabilisé au cours des deux années suivant l'effacement. Le lit s'est abaissé de 1,1 m dans la zone de travaux, ce qui semble être proche de l'équilibre.

Évolution du profil en long sur la zone de travaux : rose = année n+1, vert = année n+2

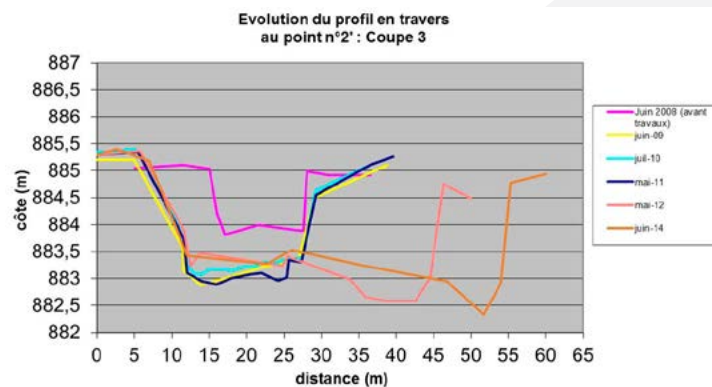
Évolution du profil en travers en amont du camping

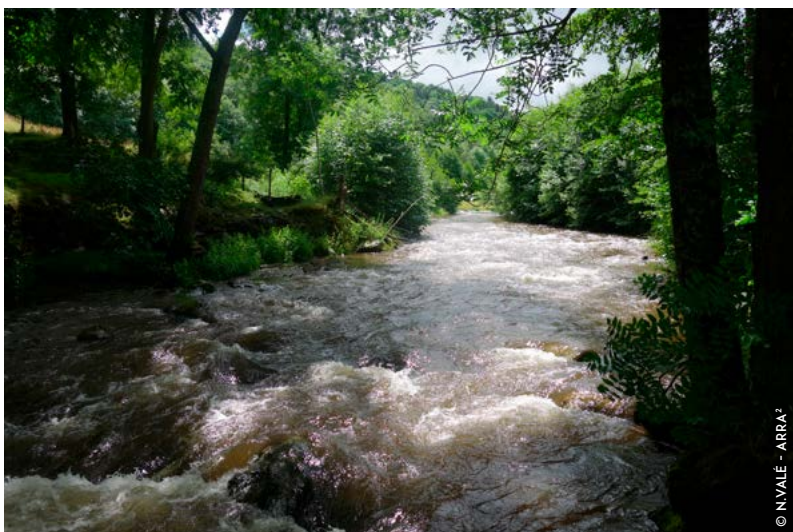
Vue du cours d'eau vers l'amont au niveau de l'ancien seuil (2017)

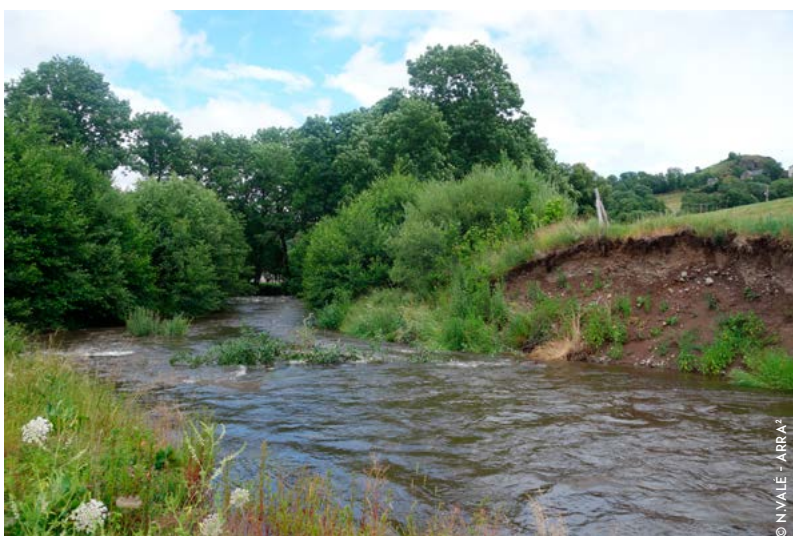
Vue du cours d'eau vers l'aval au niveau de l'ancien seuil (2017)

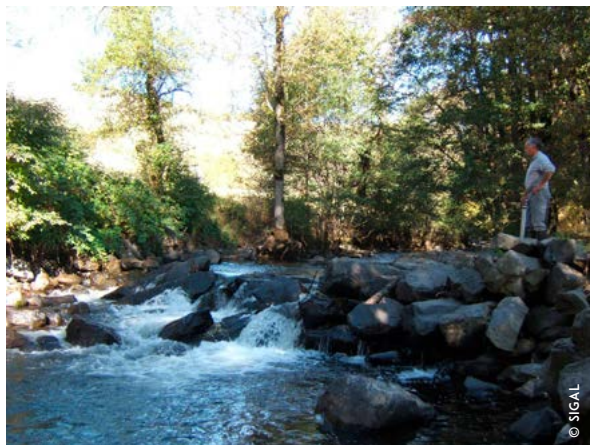
Le seuil en enrochement libre sur l'Allanche avant effacement

Le projet prévoit un arasement total de l'ouvrage sur l'Allanche ainsi qu'un enfouissement de la conduite d'eau potable sous le cours d'eau. La modification du profil en long du ruisseau de Rechaydrat afin de le reconnecter au cours d'eau principal a également été incluse dans les travaux. Le montage ainsi que le suivi du projet ont été réalisés en interne par le SIGAL.

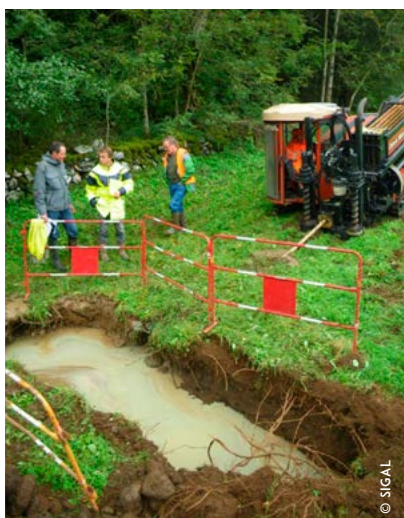
Travaux d'enfouissement de la conduite d'eau potable

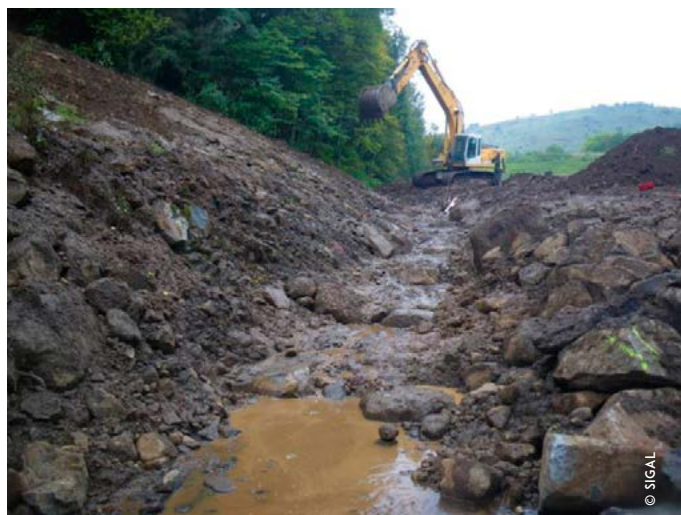
Travaux sur le ruisseau de Rechaydrat

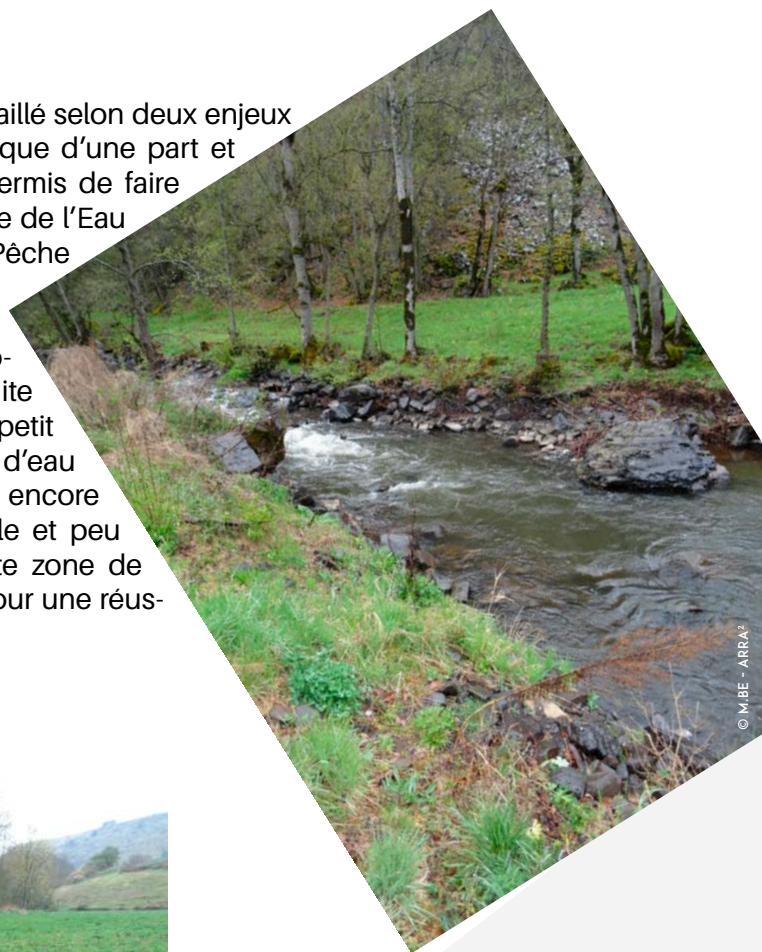
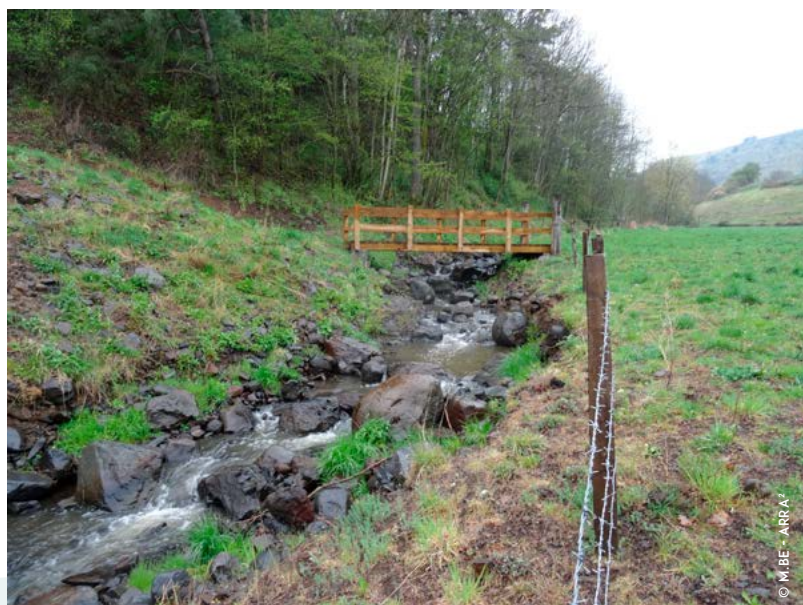
Le ruisseau de Rechaydrat (à gauche) et l'Allanche (ci-dessus) après travaux (2017)

Le bilan est positif puisque la continuité écologique a été rétablie sur l'Allanche et que la conduite d'eau potable ne nécessite plus d'entretien. Le petit affluent est également reconnecté avec le cours d'eau principal. Seule la zone de confluence présente encore des écoulements pouvant rendre l'accès difficile et peu attractif pour les poissons. Une reprise de cette zone de confluence est donc éventuellement à prévoir pour une réussite totale du projet.

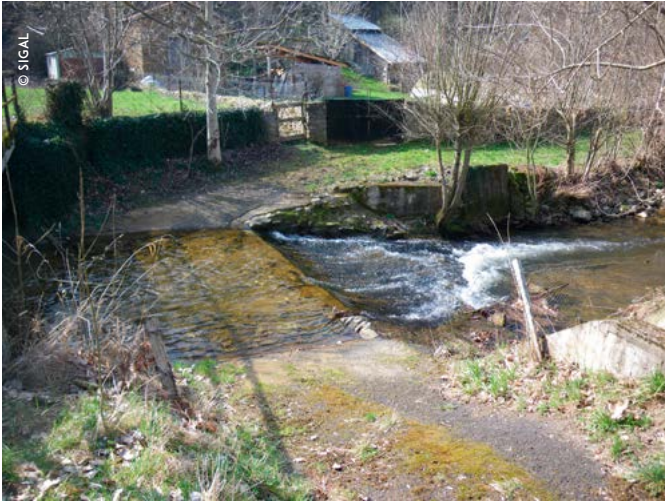
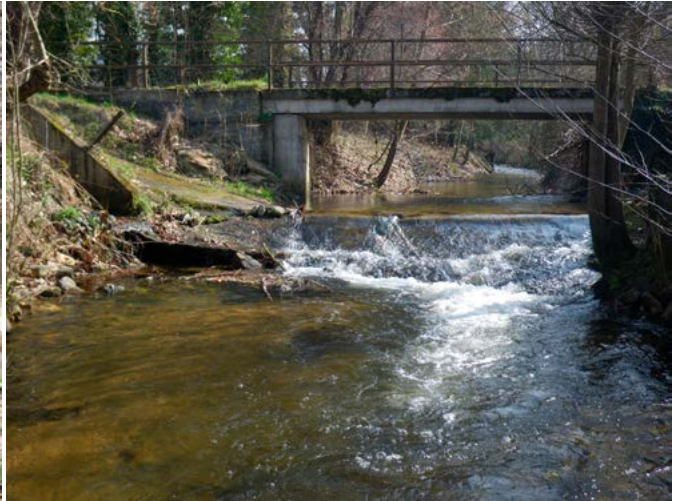
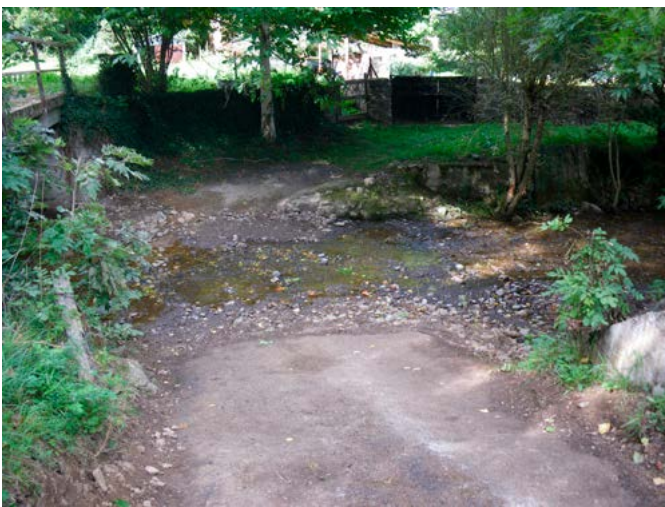
Le passage à gué effacé sur le ruisseau de l'Alagnonnette : avant travaux (en haut) et après travaux (en bas) ; vue de la rive droite (à gauche) et de l'aval (à droite)
