Effacement du plan d'eau de Peyrelevade & restauration de la zone humide

12/12/2023

Journée ARRA –
Mozac

Suivi piscicole et thermique de la suppression du plan d'eau de Peyrelevade – Bilan provisoire 2023

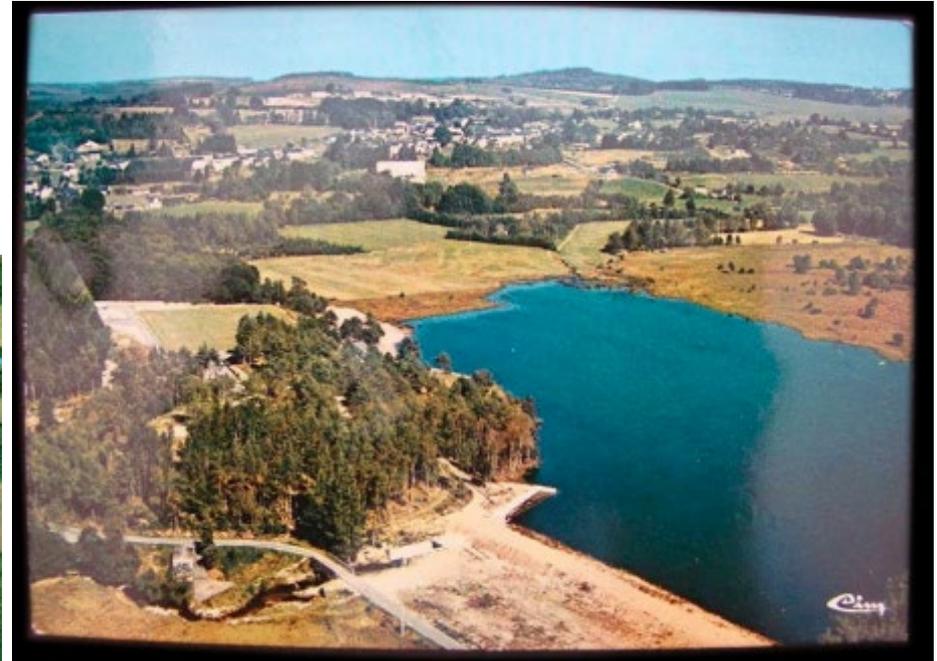
1974 : création par la commune du plan d'eau dans le cadre d'un aménagement global de la commune (avec gîtes, camping, terrains de sport)

8 kms des sources (10 ha)

Faible profondeur (2 m)

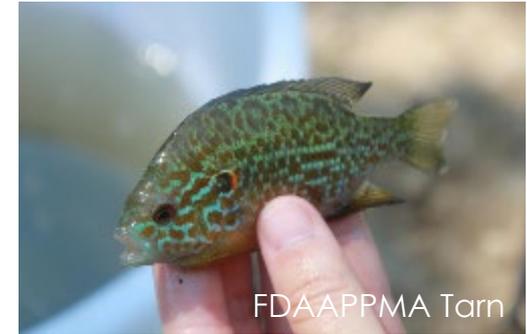
Introduction d'espèces indésirables

Fort impact thermique sur la Vienne

Colmatage du cours d'eau à l'aval

Impact hydrologique : le plan d'eau évapore environ 0.5 l/s/ha soit environ 152 000 m³ annuellement évaporés et manquants dans la Vienne
Consommation d'eau potable annuelle de la commune : 36 000 m³/ an

Continuité écologique : transport sédimentaire pas assuré et montaison pour les différentes espèces piscicoles impossible (passe à poisson non fonctionnelle)

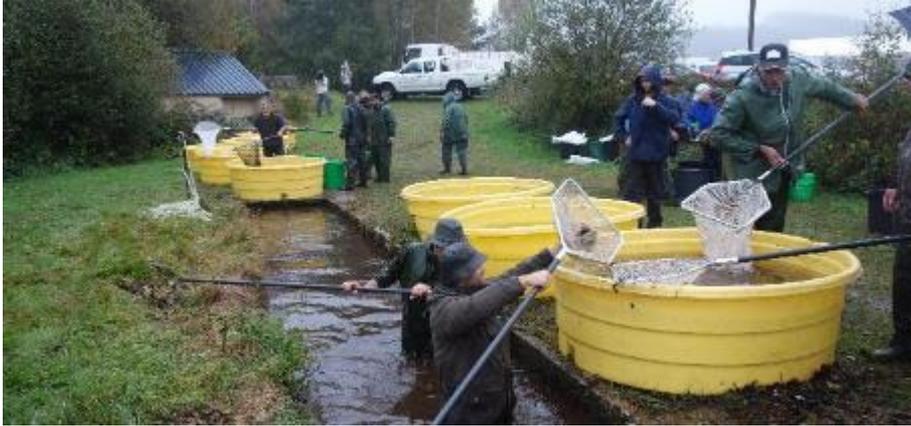
2 vidanges successives :
Vidange octobre 2017

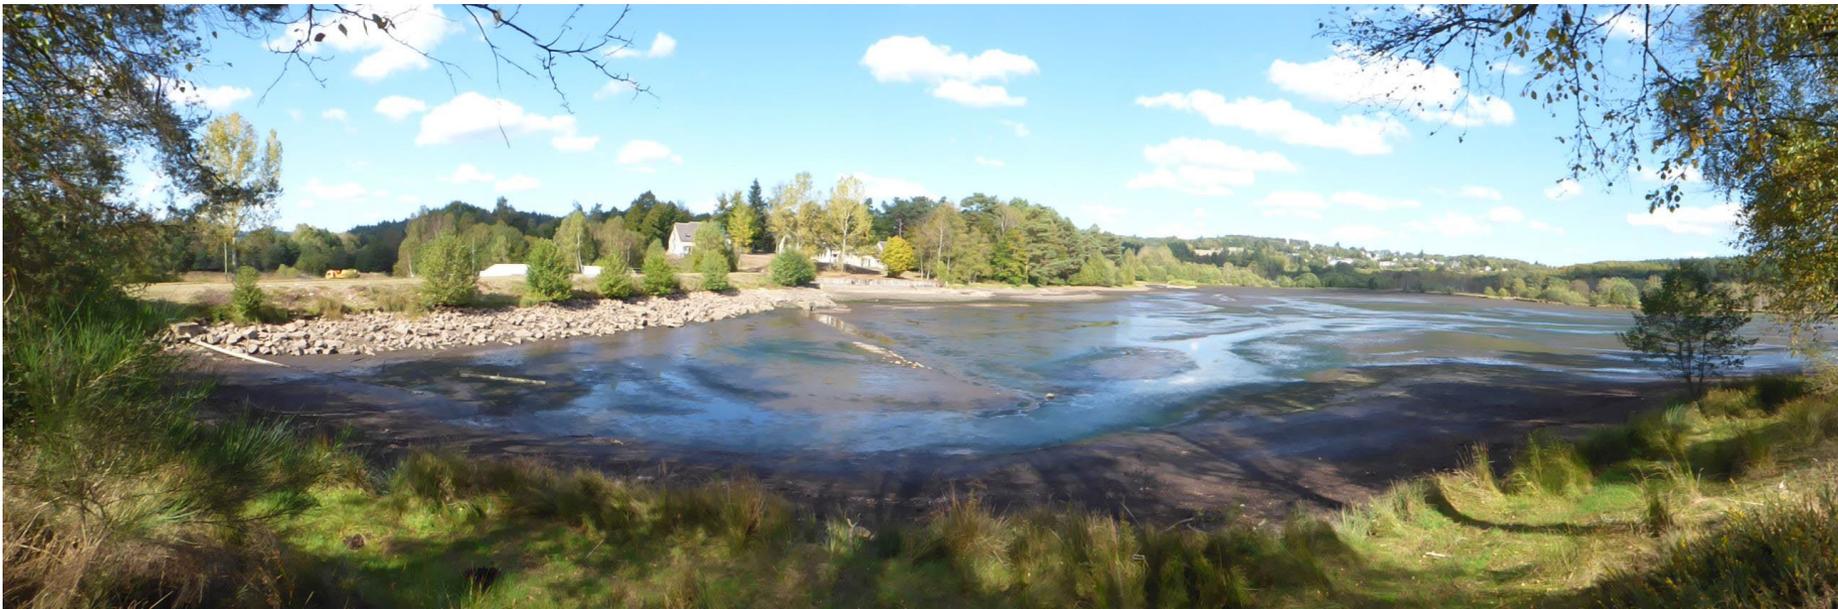
Vidange octobre 2018

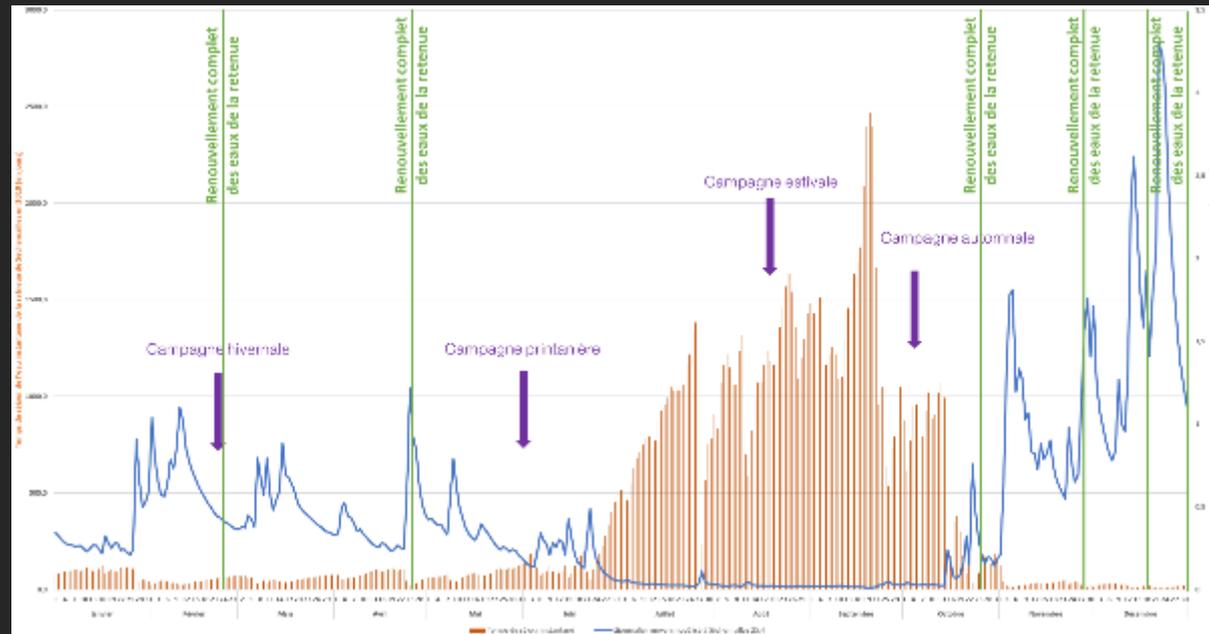
- Le temps de séjour, l'orientation et l'ensoleillement sont essentiels
- Peyrelevade = 25 jours au QMNA₅
- L'été, c'est une mare !

Temps de séjour instantané du lac de Schemailles à Meymac (19) et Ambrugeat (19) en 2019.

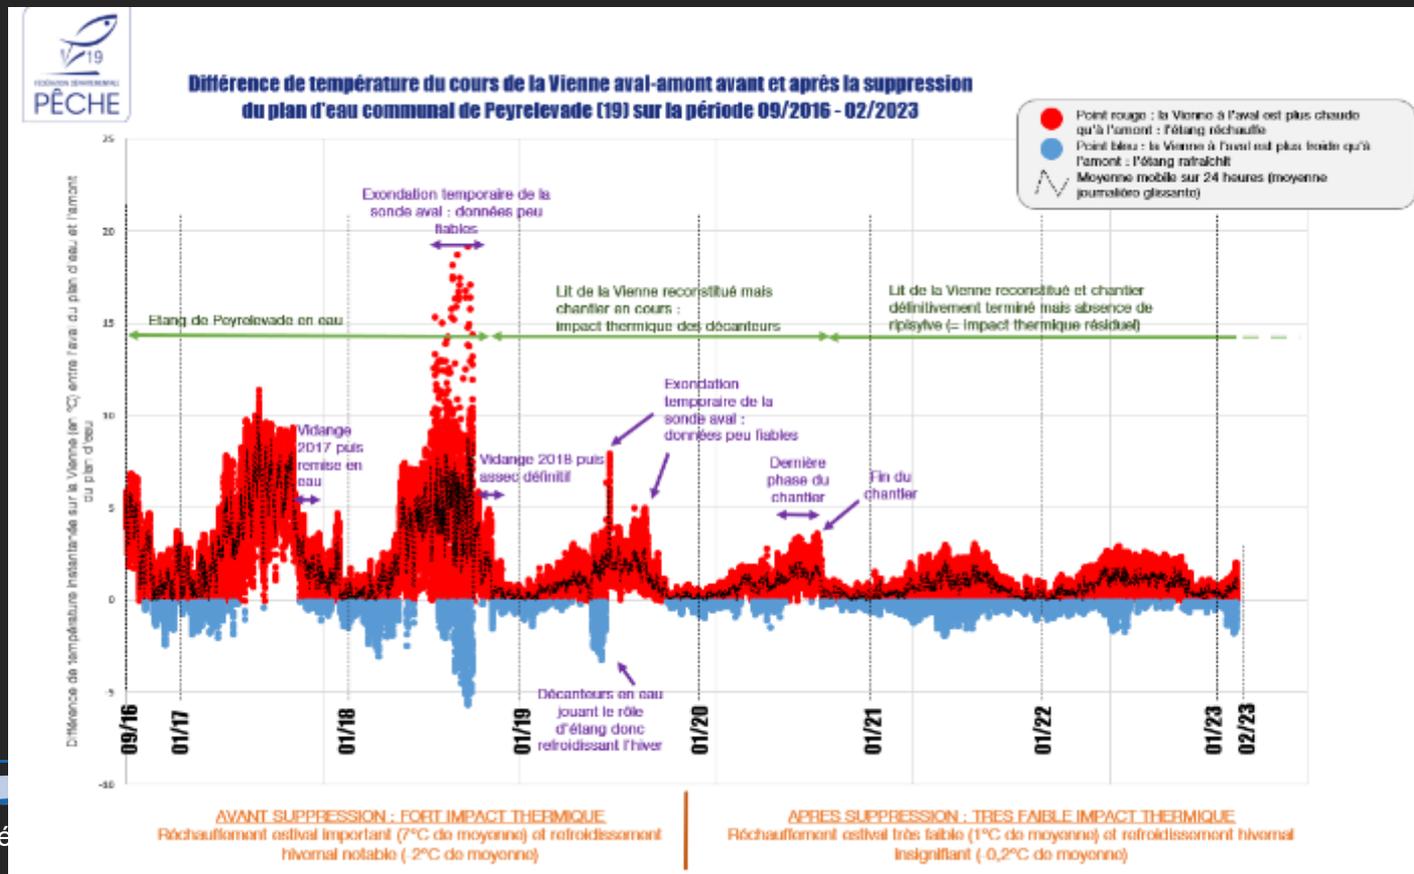
Un impact thermique quasiment disparu

- Le gradient aval/amont a chuté
- Impact résiduel de l'absence de ripisylve

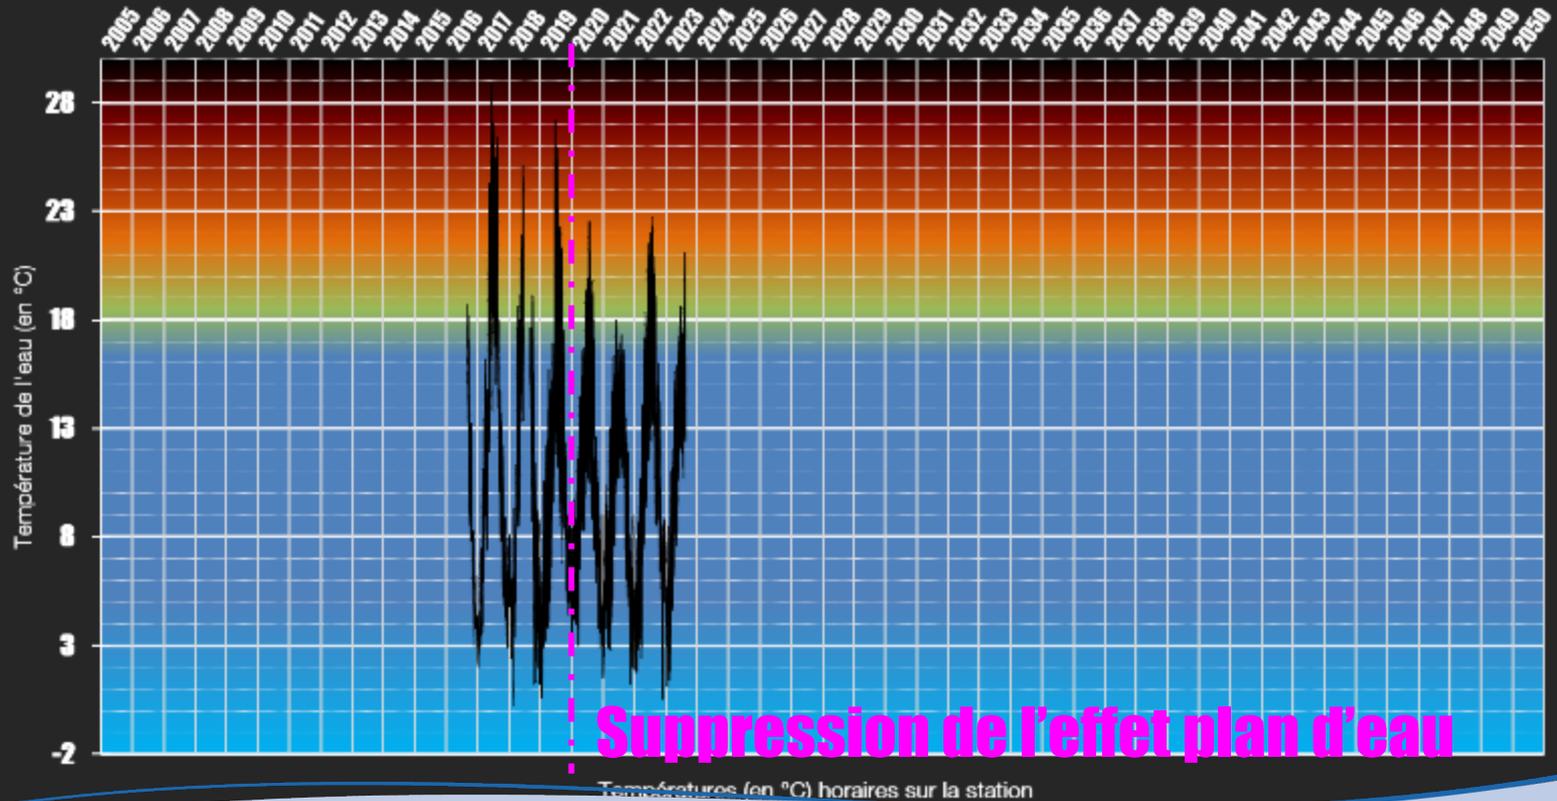
- Des températures létales estivales qui ont disparu
 - Tmax instantanée :
 - 28,8°C avant suppression (pic de canicule du 21 juin 2017)
 - 22,7 °C après suppression (pic ponctuel de 2022)
 - Sur les flux :

Moyenne 2017-2019	Moyenne 2020-2022	L'impact thermique de l'étang était de +
	Avant suppression	Après suppression	
Flux annuel	95699,8	87636,1	9,2%
Flux 30 jours les plus chauds	14120,0	11537,3	22,4%
Flux 7 jours les plus chauds	3642,7	2868,0	27,0%

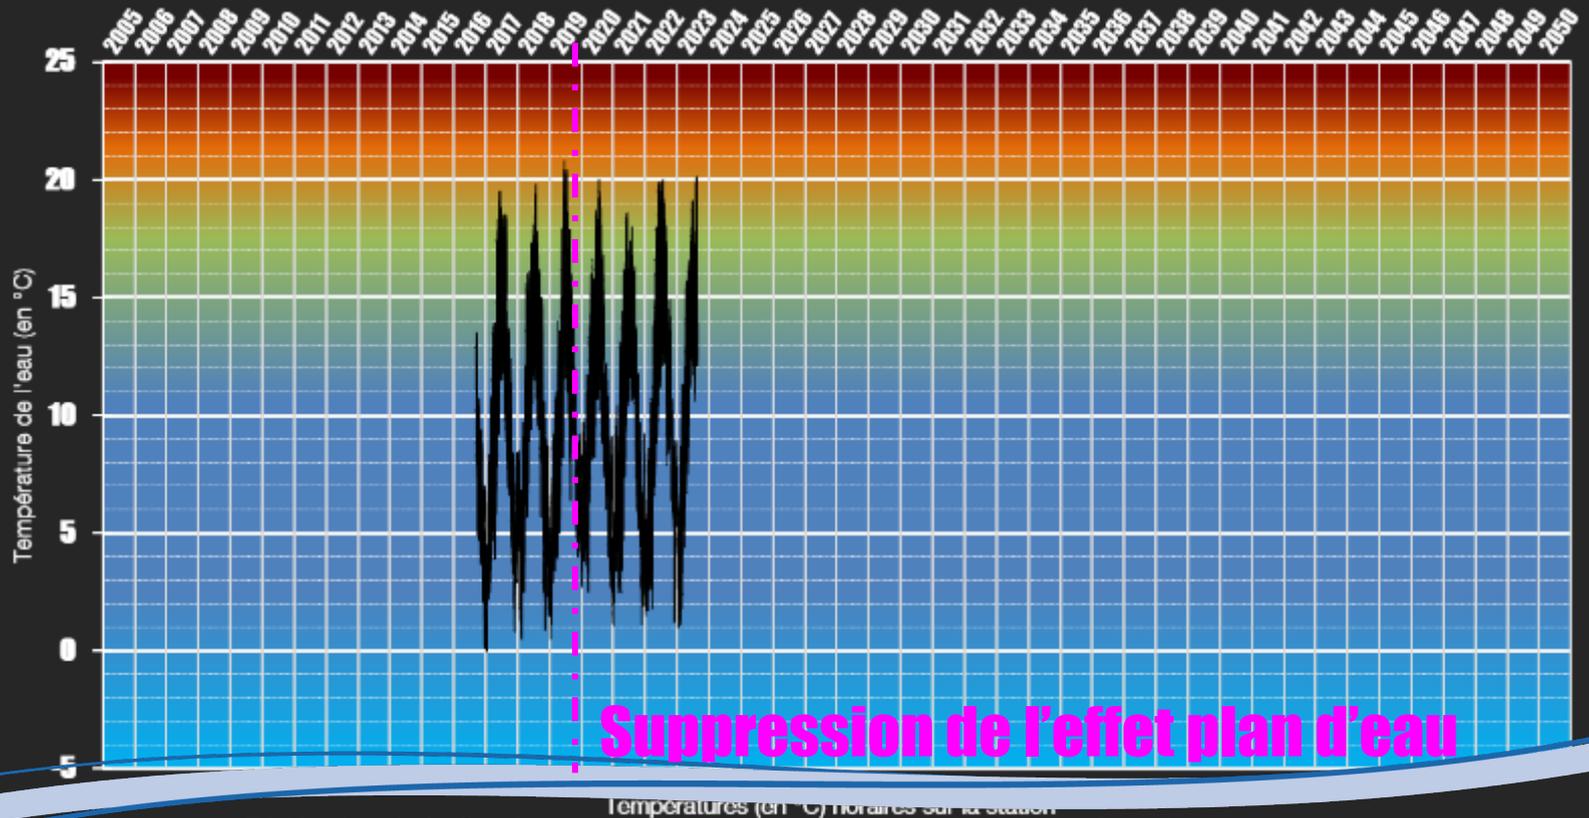
Et pendant ce temps, le témoin ne bouge pas...

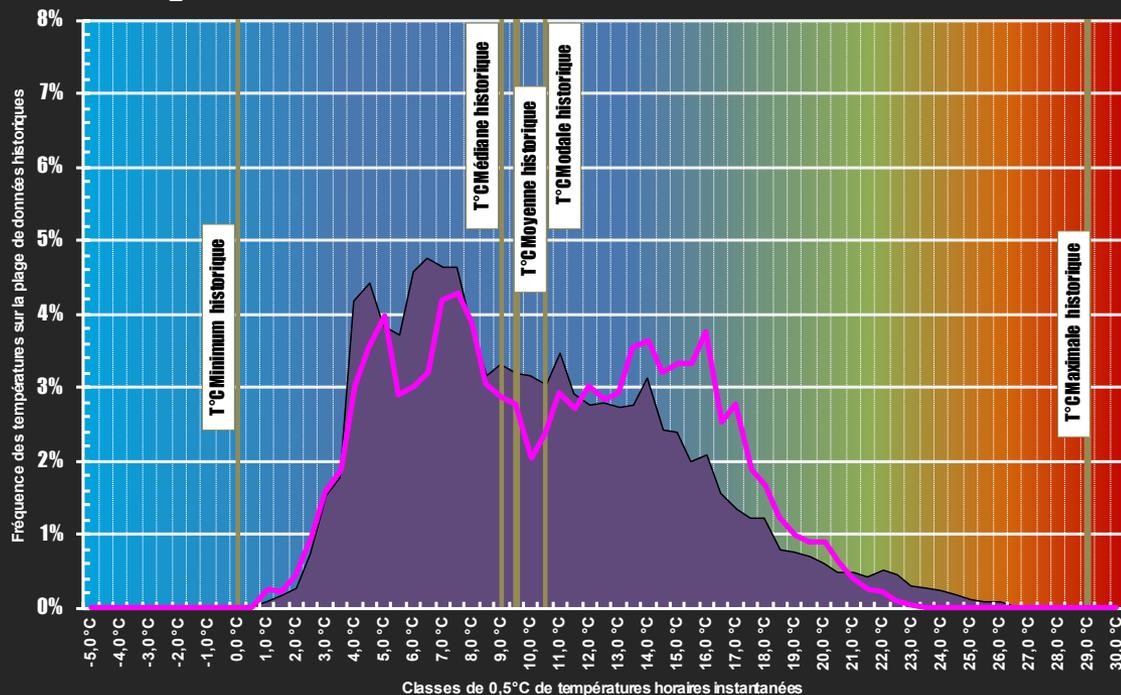
Graphique établi sur la base de 54331 données de températures horaires.

Histogramme des fréquences de classes de températures horaires instantanées (0,5°C) pour l'année testée sur la plage de données historiques de la station et valeurs historiques remarquables

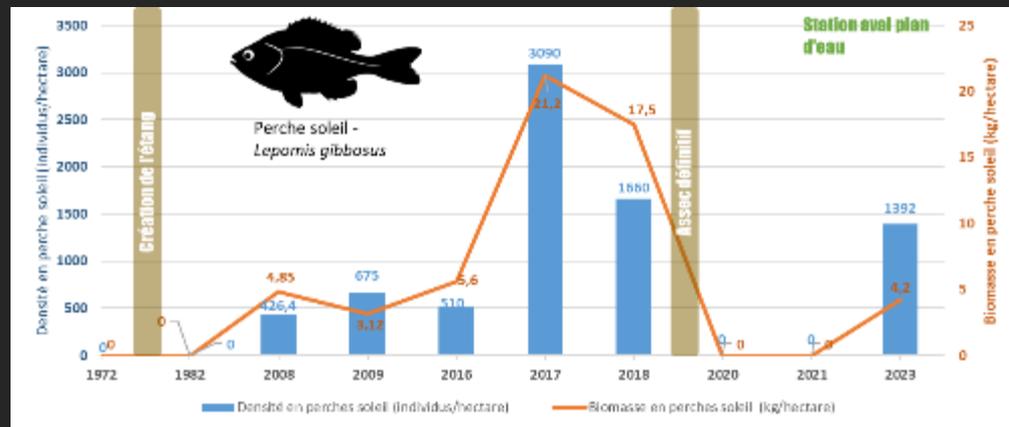
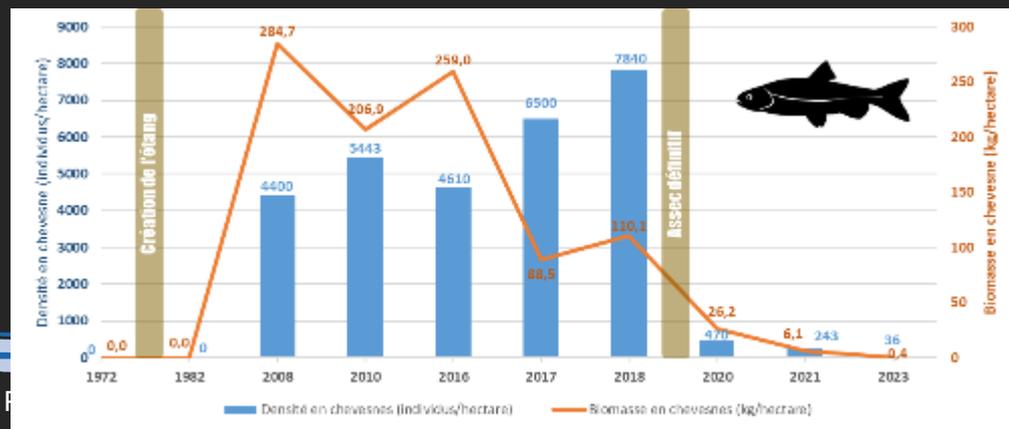
- La perche soleil a disparu sauf quand une vidange d'étang a lieu !
- Le chevesne a quasiment disparu (et n'a pas colonisé l'amont...)

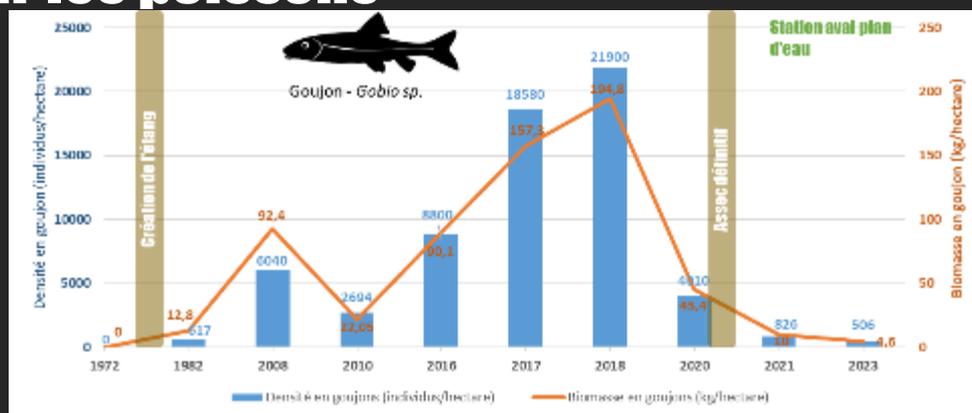
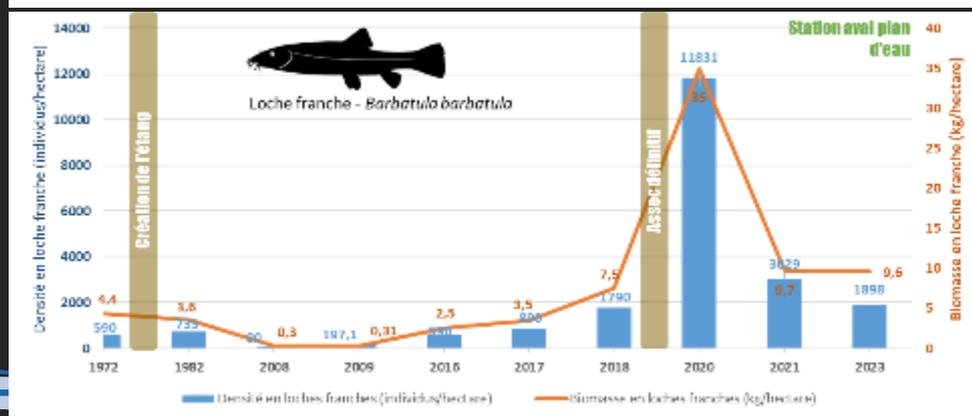
- Le goujon également, mais plus lentement
- La loche franche, après une brusque colonisation semble se rééquilibrer

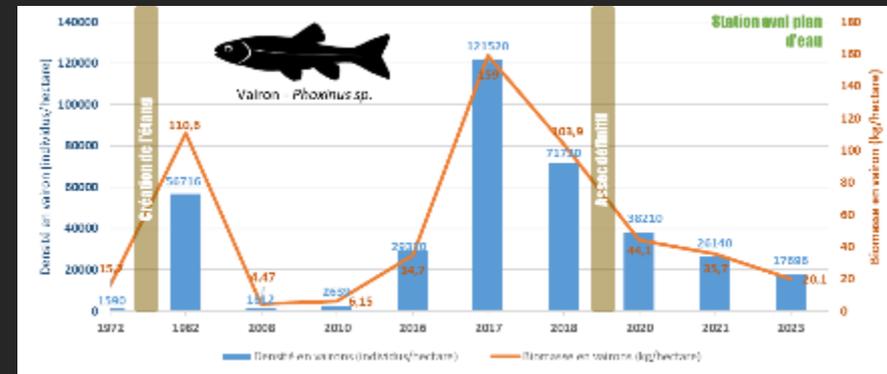
- Le vairon continue sa chute
- L'espèce est souvent anti corrélée avec les densités de truite sur les suivis post-travaux
- Tout cela reste assez logique

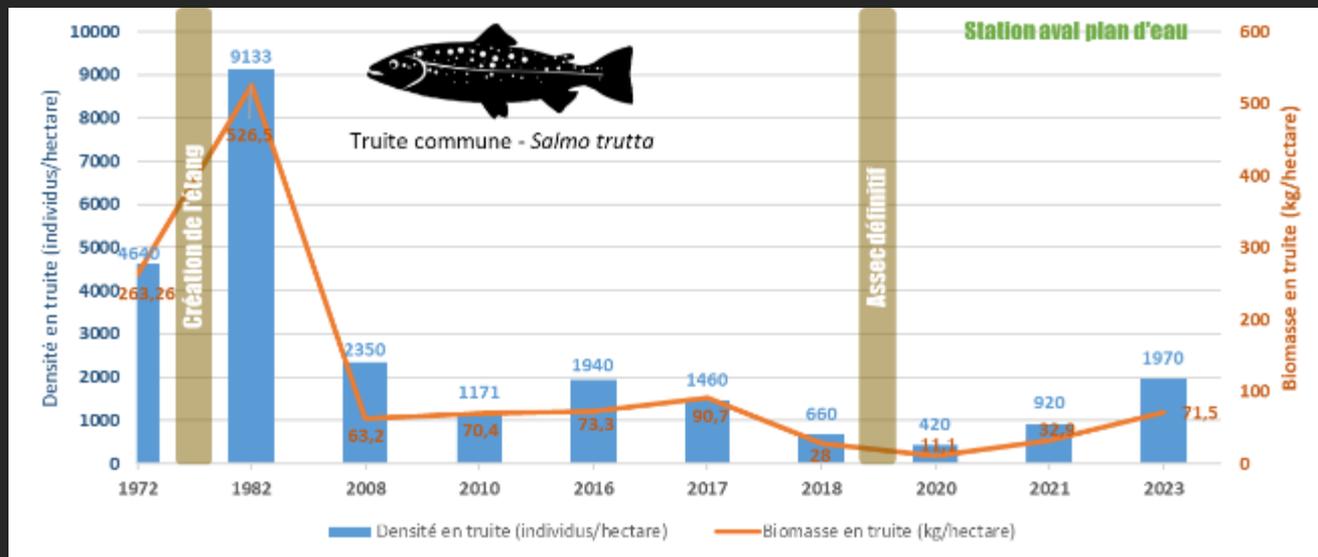
- Première reproduction efficace
- Gradient de recolonisation x 5 en 4 ans

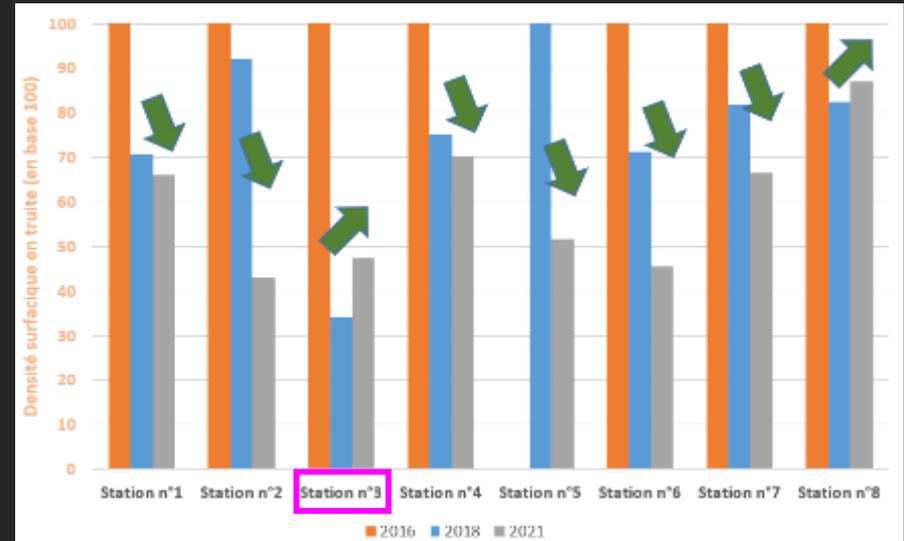
- Comparons ce qui est comparable
- On voit que la station N°3 (aval de l'ancien plan d'eau) est la seule à connaître une dynamique positive...
- Ce n'est plus la pire station !
