## RESTAURATION HYDROMORPHOLOGIQUE DE L'HERBASSE (COMMUNE DE VALHERBASSE - DROME)

- Présentation du SIABH
- Contexte et objectifs du projet
- Focus sur la recharge sédimentaire
- Timing et budget
- Photos avant / après travaux
- Suivi et retombées

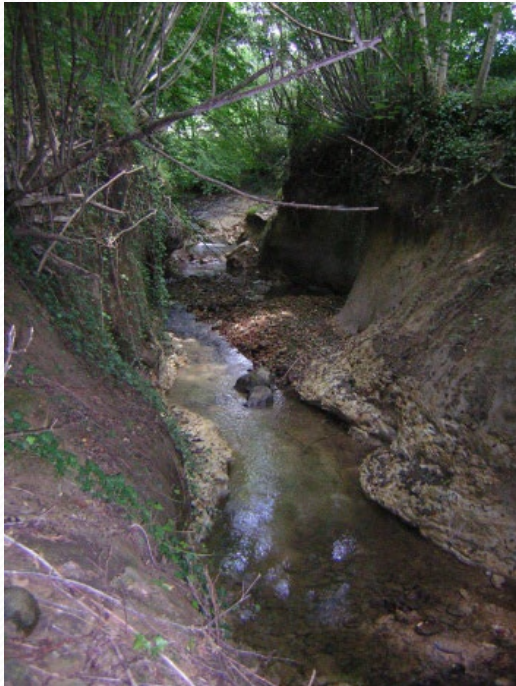
*L'Herbasse à Montrigaud :*

*Secteur en canyon en aval de 2 seuils infranchissables sur 500 mètres linéaires.*

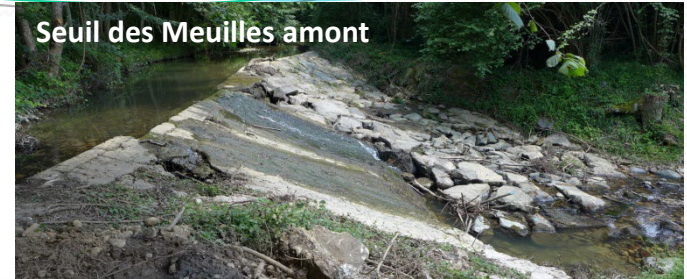
Seuil des Meuilles amont

Hauteur de chute : 2,23 m

Secteur visé par les travaux de restauration

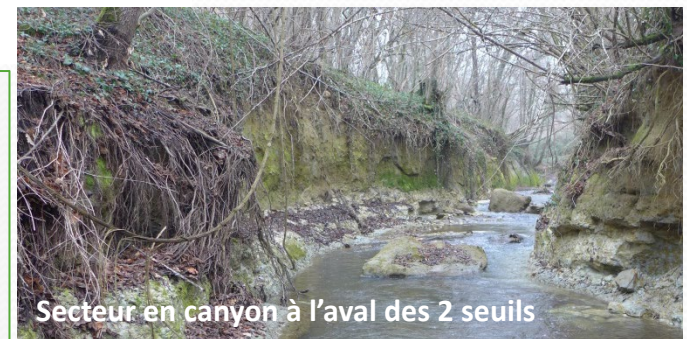
Secteur en canyon à l'aval des 2 seuils

- Berges perchées à plusieurs mètres du fond du lit,
- Absence ou quasi-absence de substrats biogènes,
- 2 ouvrages infranchissables par les espèces piscicoles,
- Risque de fragilisation des équipements existants,
- Flux d'eau accélérés qui entretiennent le phénomène d'incision.

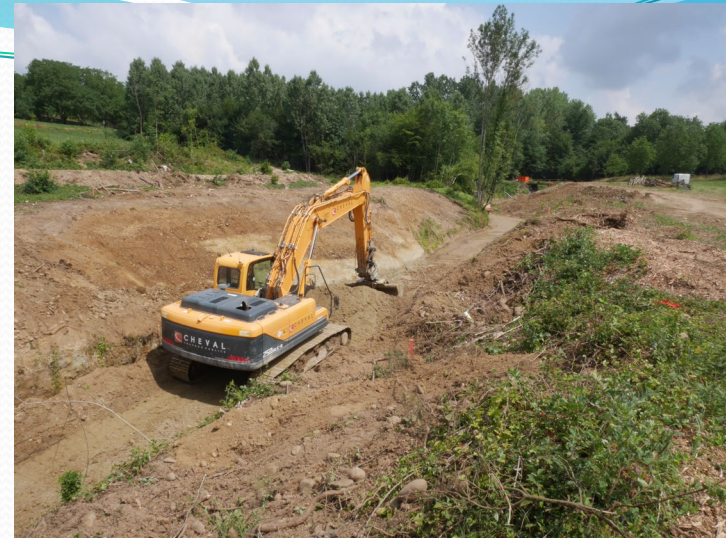
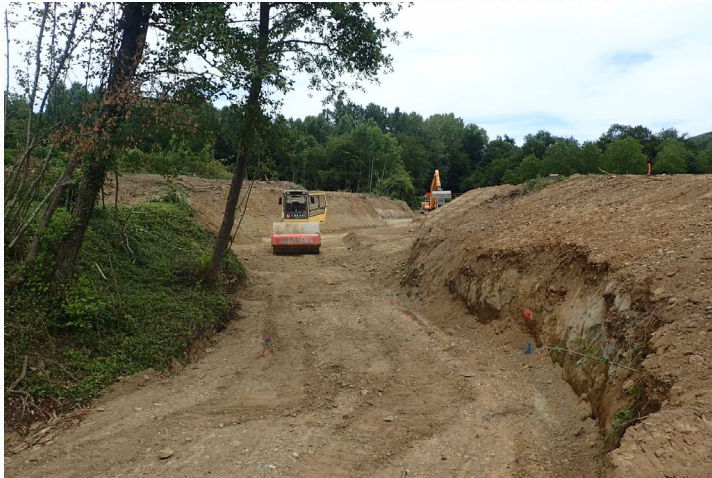
Terrassement des berges, recharge du « canyon » avec les matériaux des berges

Compactage des matériaux par couche de 40 cm jusqu'au profil recherché

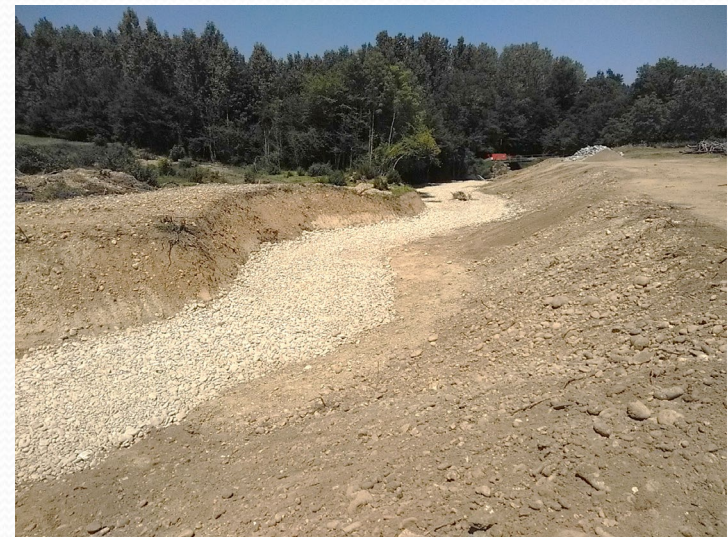
Reconstitution du matelas alluvionnaire sur une épaisseur de 50 cm

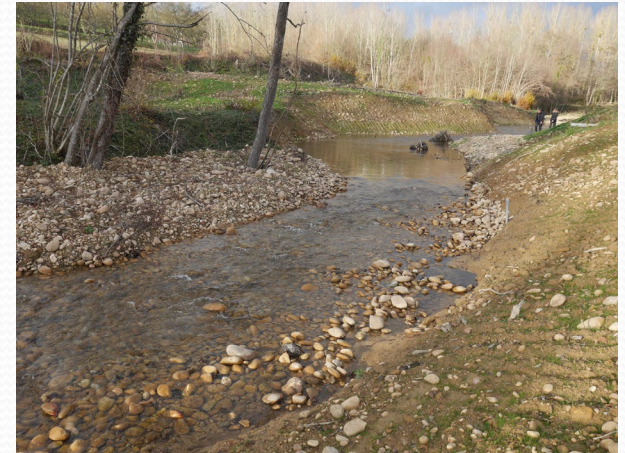
- Création d'atterrissements avec le rejet du criblage des matériaux de l'Herbasse pour réduire la largeur du lit et faire de l'apport en matériaux « fins ».

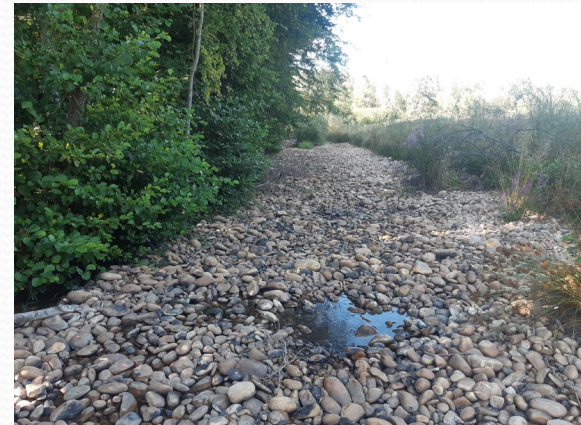
- Peu, voire pas de matériaux fins pour la reconstitution du matelas + absence de crue post travaux
  - = Assec du lit en début d'été par infiltration des eaux dans le matelas alluvial (matelas non colmaté)

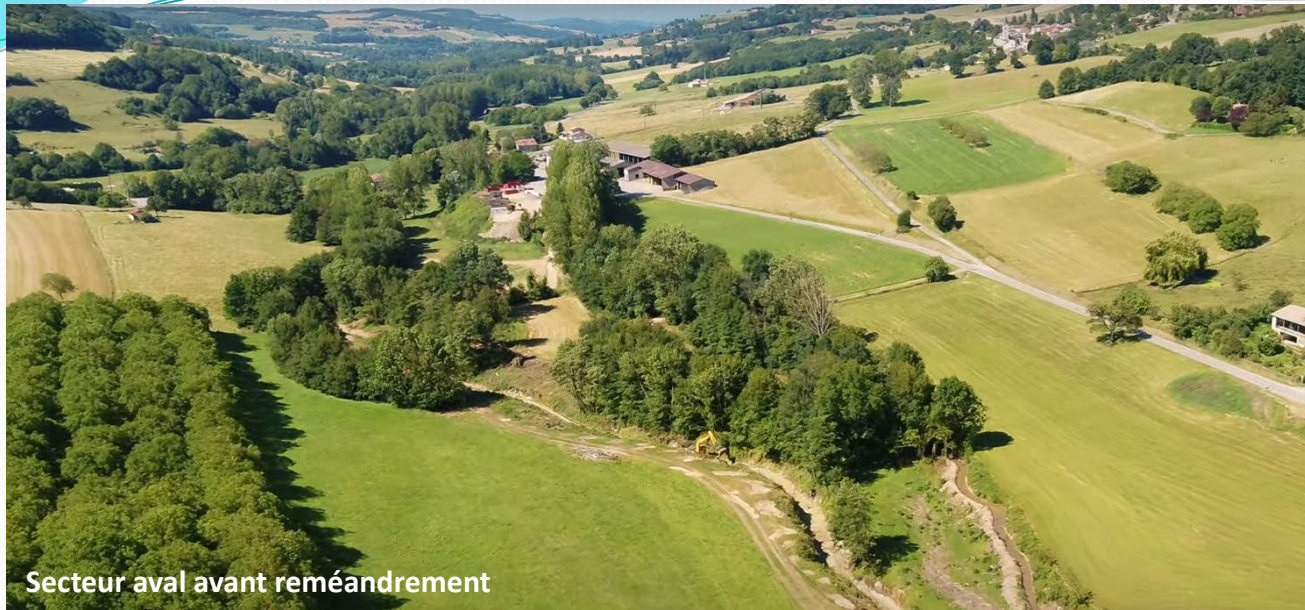
Secteur aval avant reméandrement

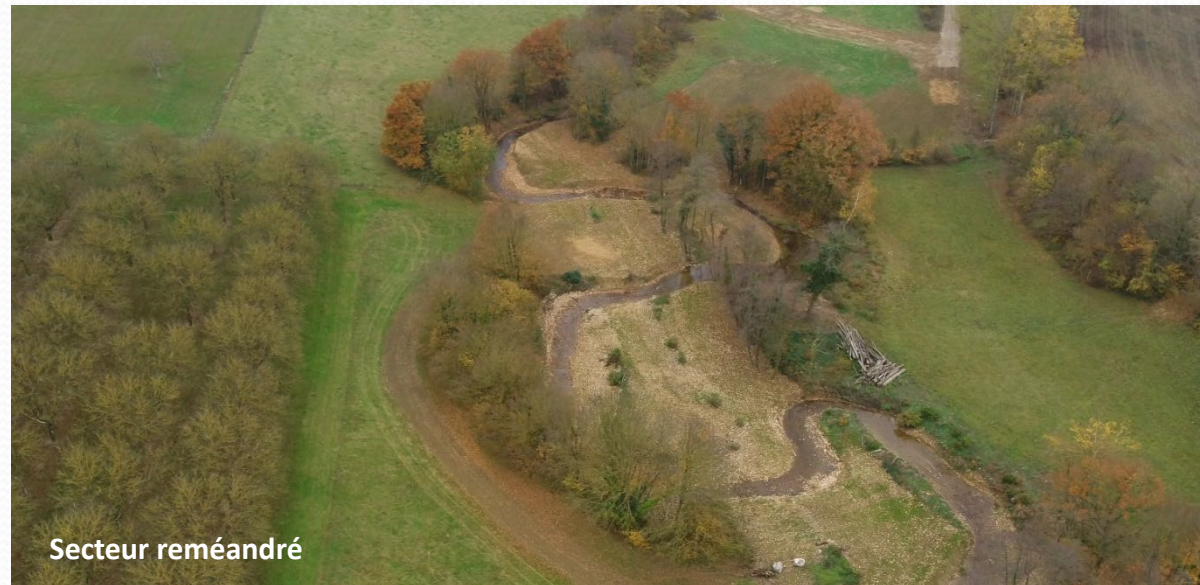
Secteur reméandré

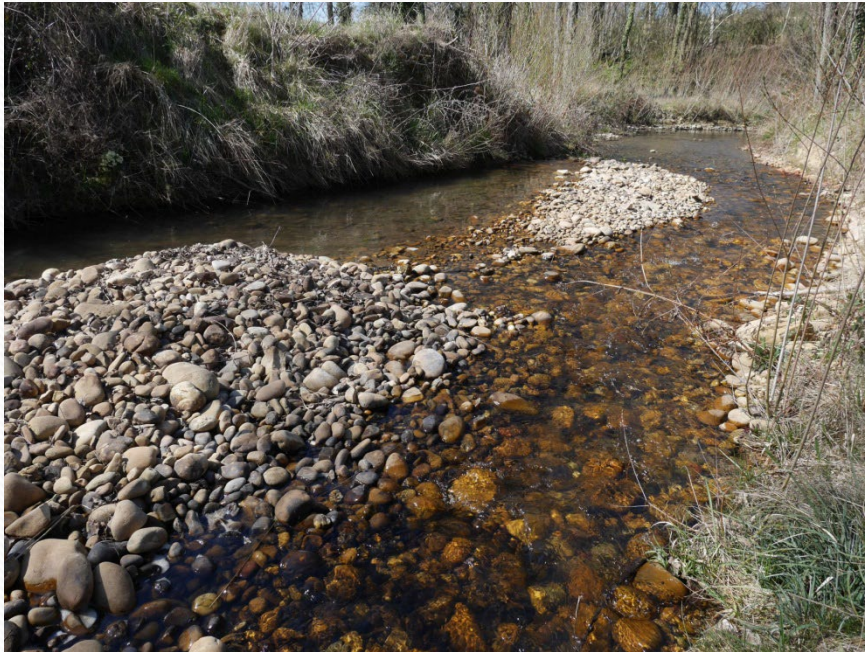
**Quelques fosses et radiers se sont formés**

Le milieu évolue lentement (pas de montées des eaux significatives depuis les travaux)  
Retour de fronts d'érosion en berge et d'un profil en tôle ondulé plus proches des conditions naturelles ;

Le cours d'eau suit le tracé le plus «long» possible - incision à ce jour contenue

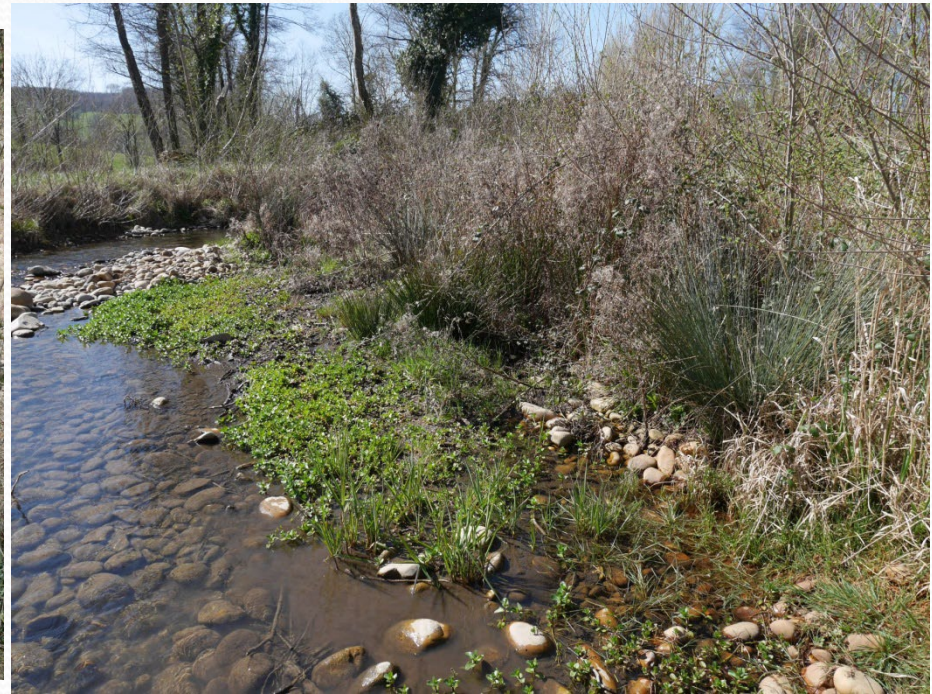
**Des arbres et hélodytes se sont implantés seuls**
