Retour d'expériences sur les ouvrages bois en rivière en Rhône-Alpes

MATRINGE Alexandre - Stagiaire à l'ONF - Pôle Travaux RTM
Maître de stage : **M. ROMAN Damien**
Étudiant à l'Université de Savoie en L3 - Initiation aux Milieux de Montagne (IMM),
IUP Équipement Protection Gestion des Milieux de Montagne (EPGM).

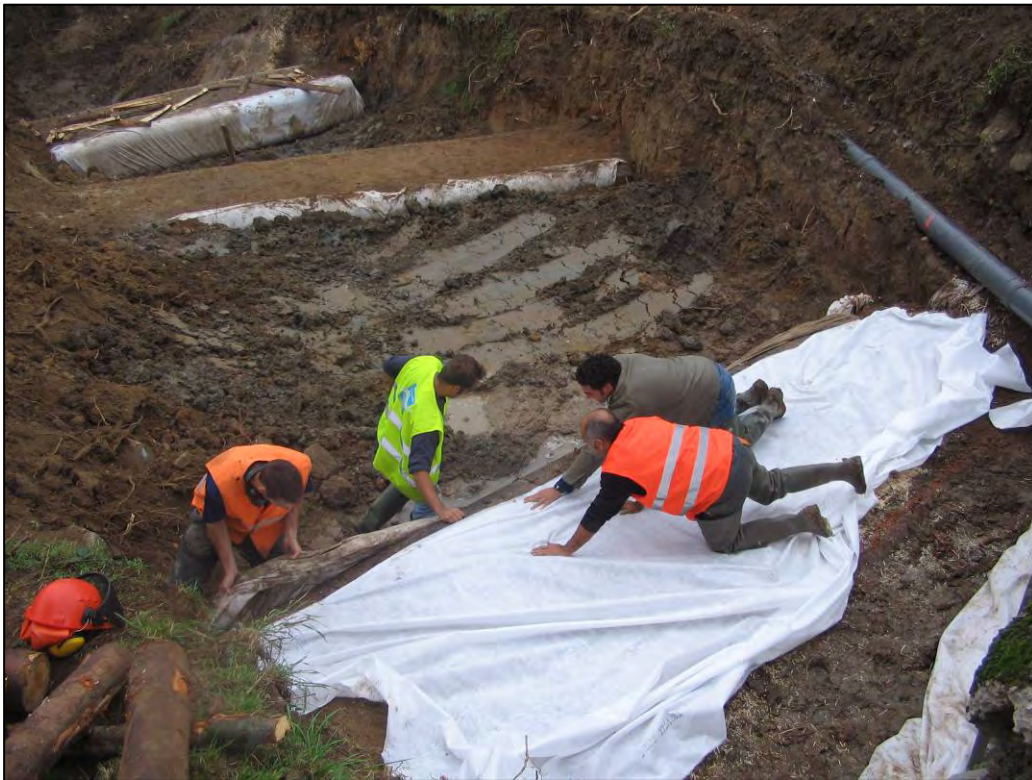
**Installation du bidime par dessus le remblai compris entre deux longrines.
L'ouvrage se situe en sortie des buses de franchissement de la RD7
(Source : Département du Rhône, Brigade verte)**

Il s'agit d'une structure en caisson, la construction débute par deux longrines, parallèles entre elles, espacées d'environ deux mètres et disposées en travers de l'écoulement. Le volume compris entre ces deux longrines est rempli de terre. Un bidime recouvre le tout pour éviter que les eaux de percolation ne vident l'ouvrage.

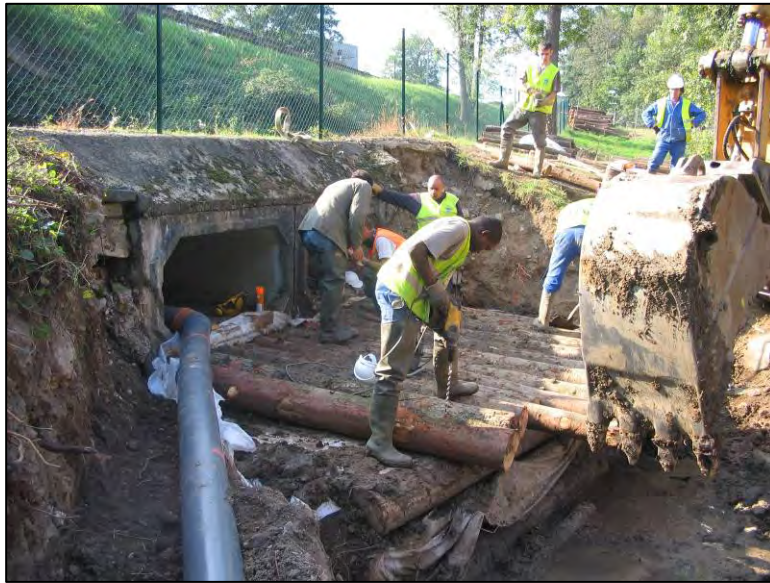
**Disposition des traverses et perçage pour fixation aux longrines
(Source : Département du Rhône, Brigades Vertes)**

Ensuite, des moises sont installées perpendiculairement aux longrines, chaque traverse est fixée aux longrines (amont et aval), à l'aide de tiges d'acier d'armature.

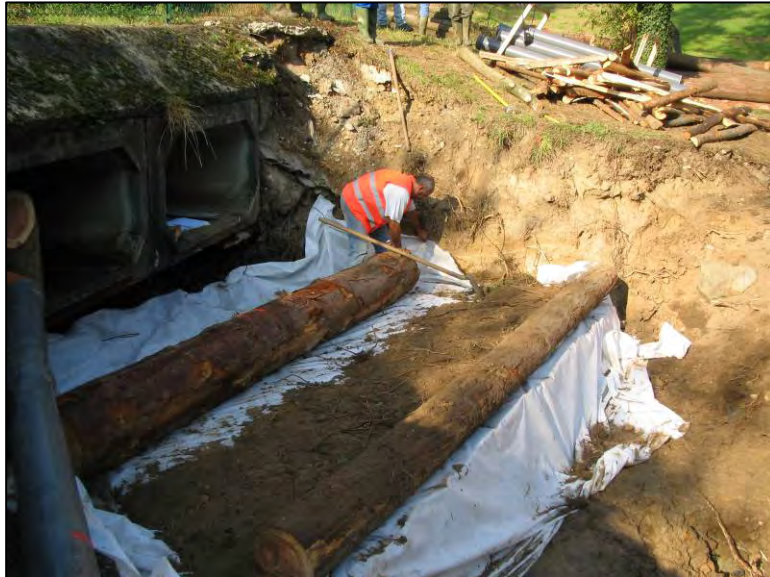
**Montage d'un autre étage de la structure
(Source : Département du Rhône, Brigades Vertes)**

Un bidime et deux autres longrines sont disposés sur les moises. Ces longrines sont fixées à l'aide de tiges métalliques. Le vide entre les deux longrines est comblé par un remblai de terre.

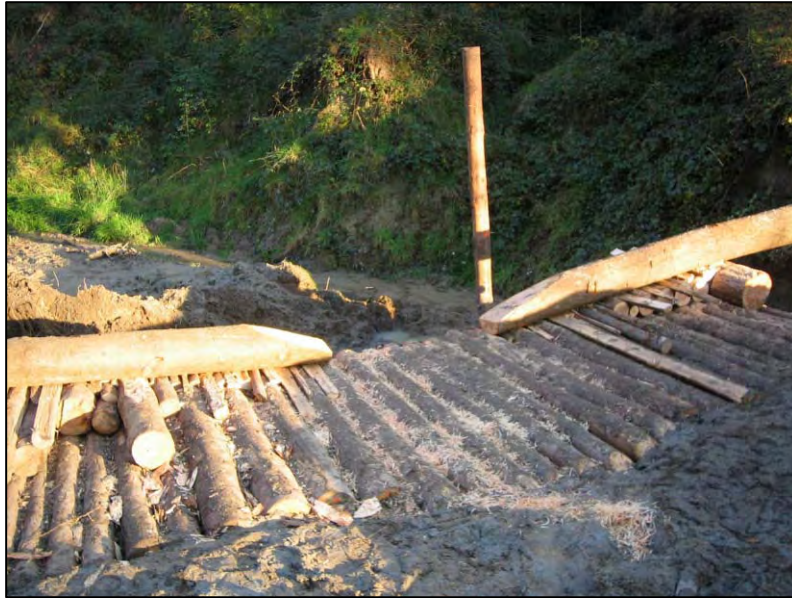
Une fois la hauteur de cuvette atteinte, l'arrière de l'ouvrage est habillé d'un bidime avant d'être atterri. Des ailes sont installées pour recentrer les écoulements. Les longrines qui forment les ailes reposent sur

des demis et des quarts de tronc de faible diamètre, disposés de telle sorte qu'une pente soit créée côté cuvette.

**Hauteur à la cuvette atteinte
(Source : Département du Rhône, Brigades Vertes)**

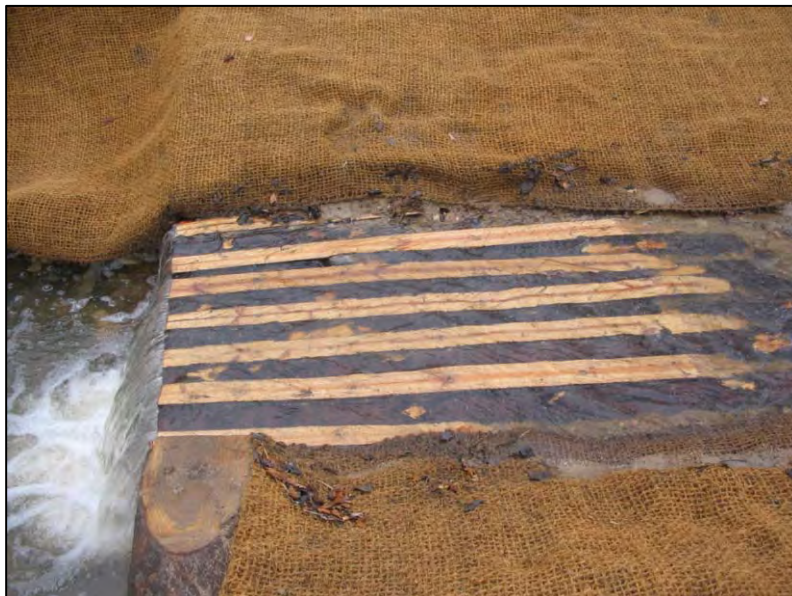
Le platelage est complété par des demis troncs déposés à l'envers afin de former une surface presque plane.

Derrière les ailes, un remblai en terre végétale est prévu. Ce dernier est ensemencé et protégé par une toile de coco.

**Platelage pour cuvette et remblai en amont des ailes, protégé par une
toile de coco. (Source : Département du Rhône, Brigades Vertes)**

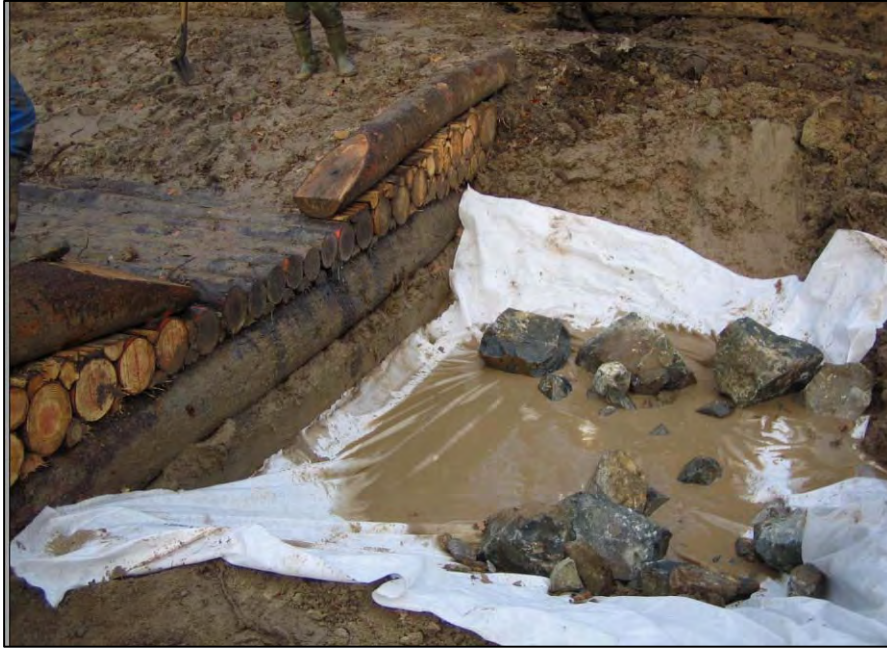
A l'aval de l'ouvrage, une fosse de dissipation est prévue. Cette dernière est composée d'un bidime recouvert de blocs. La présence du bidime permet de créer des petites surfaces en eau pérennes, les blocs protègent la base de l'ouvrage contre l'affouillement.

Création de la fosse de dissipation (Source : Département du Rhône, Brigades Vertes)

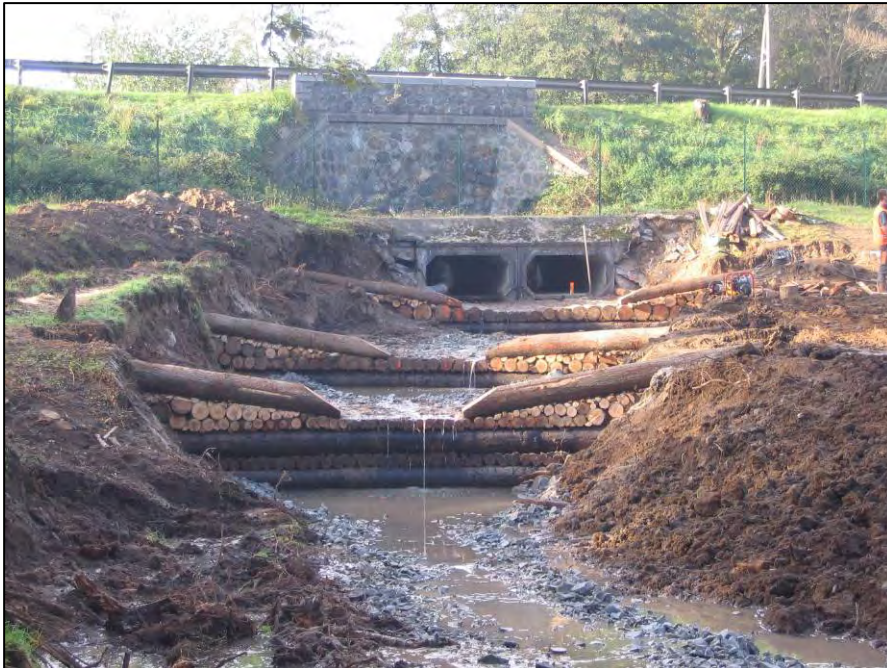
Trois barrages successifs terminés. On remarque le relèvement du fond du lit (Source : Département du Rhône, Brigades Vertes)

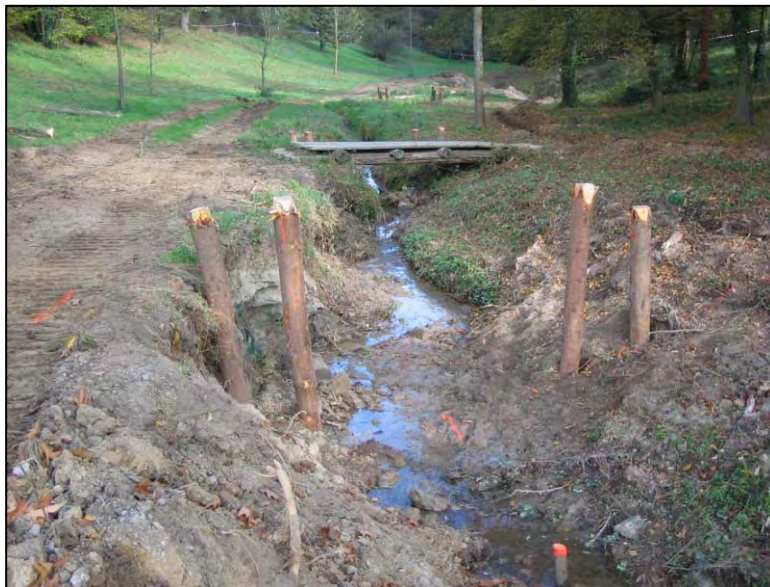
Ces ouvrages sont composés de troncs transversaux superposés et ancrés dans le lit. A l'aval, quatre pieux permettent de rigidifier la structure (pieux battus mécaniquement à l'aide d'une cloche de battage pneumatique montée sur un brise roche hydraulique).

**Implantation des quatre pieux à l'aval des troncs transversaux
(Source : Département du Rhône, Brigades Vertes)**

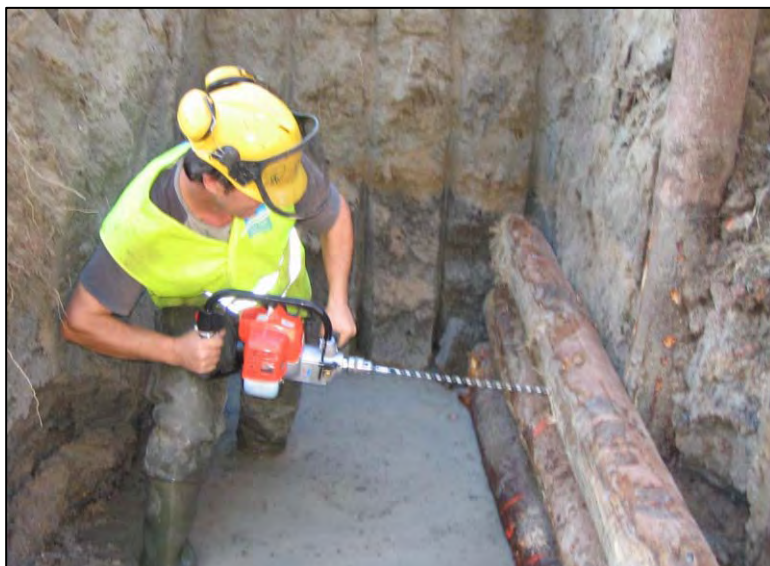
Les troncs transversaux, une fois percés, sont fixés aux pieux à l'aide de tiges métalliques.

**Avant-trou pour fixation des troncs transversaux aux pieux
(Source : Département du Rhône, Brigades Vertes)**

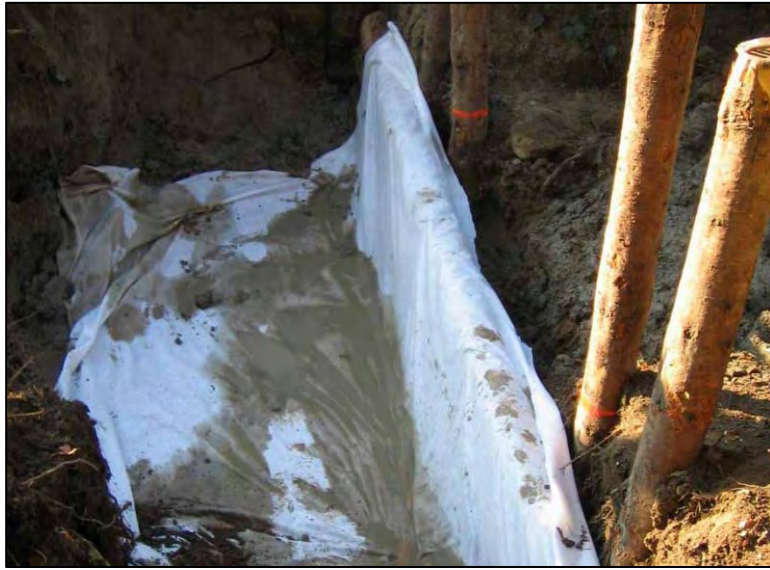
Pose du bidime avant l'atterrissement (Source : Département du Rhône, Brigades Vertes)

Un bidime est prévu à l'aval de l'ouvrage pour accueillir le remblai. Ceci permet d'éviter une vidange de l'ouvrage.

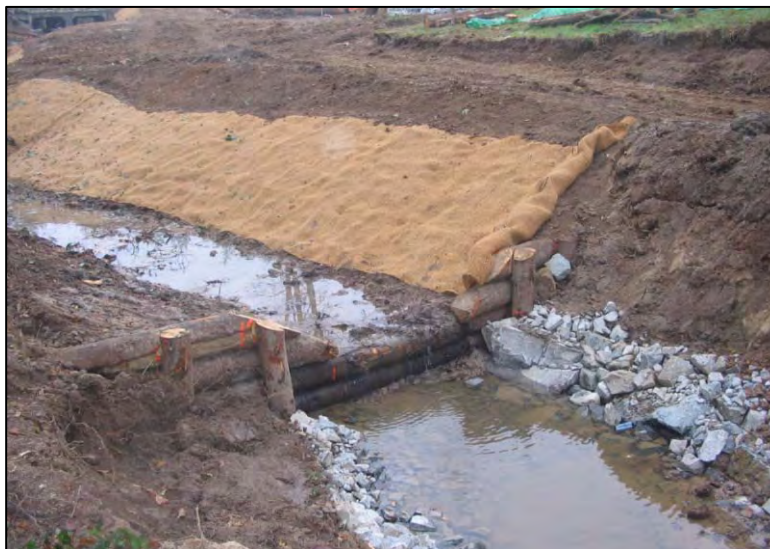
Seuil à simple paroi terminé (Source : Département du Rhône, Brigades Vertes)

Une cuvette est prévue pour recentrer les écoulements. L'ouvrage est atterri jusque derrière les ailes où les berges sont ensencées et protégées d'une toile de coco.

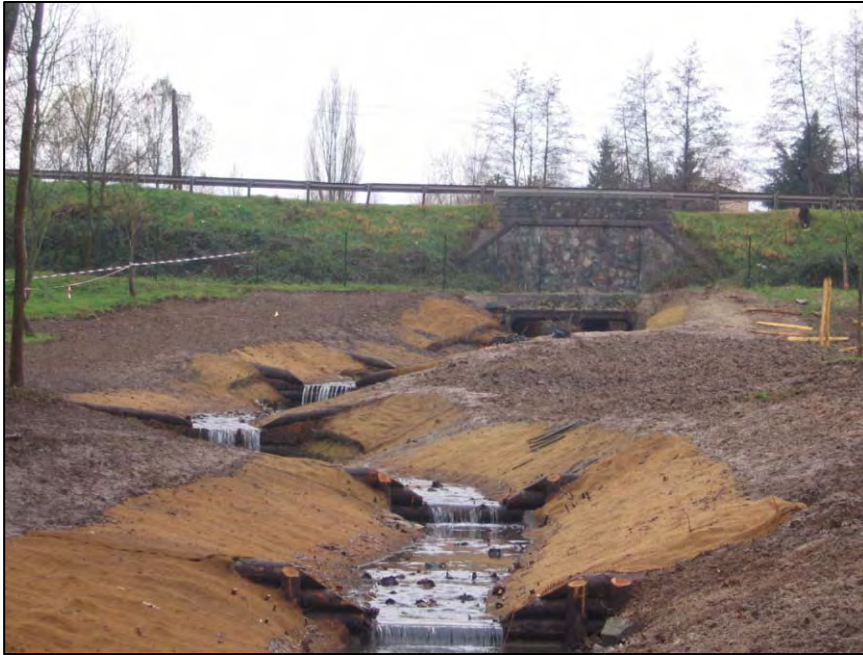
Enfin, toutes les berges du tronçon corrigé ont été profilées, ensemencées et protégées à l'aide de toile de coco.

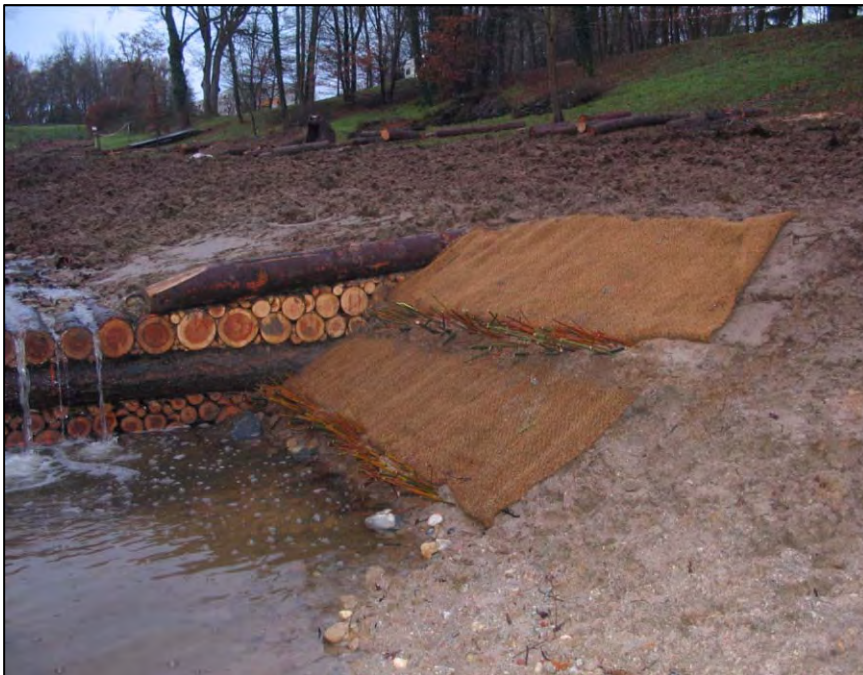
On notera qu'à l'aval de chaque ouvrage (seuils et barrages), les berges sont revégétalisées avec des boutures de saule. En effet, au niveau de la fosse de dissipation, les berges sont fortement sollicitées par les turbulences. Le saule avec son système racinaire protège ces berges, mais il permet aussi de maintenir au niveau de l'ouvrage une humidité et un ombrage propice à la pérennité du bois.

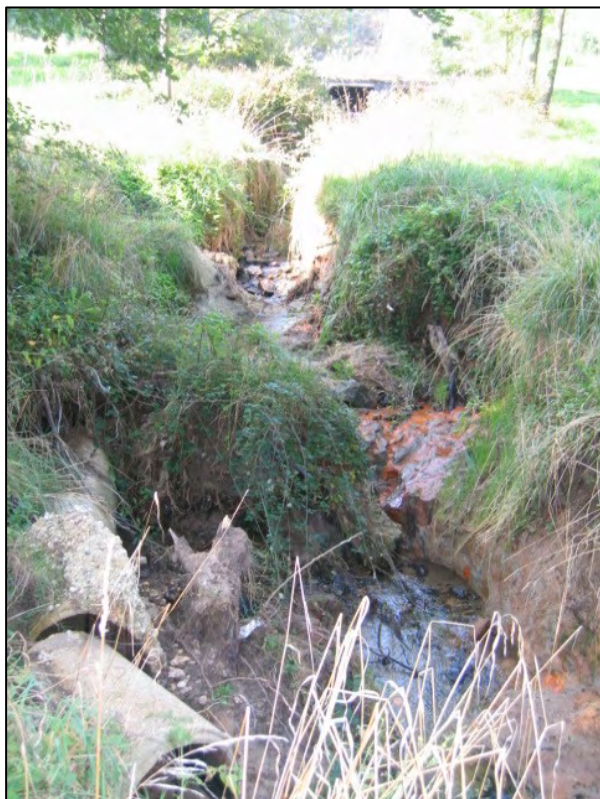
Incision du lit et érosion des berges en aval de la RD7. On peut observer en arrière plan les buses de franchissement de la route (Source : Département du Rhône, Brigades Vertes)

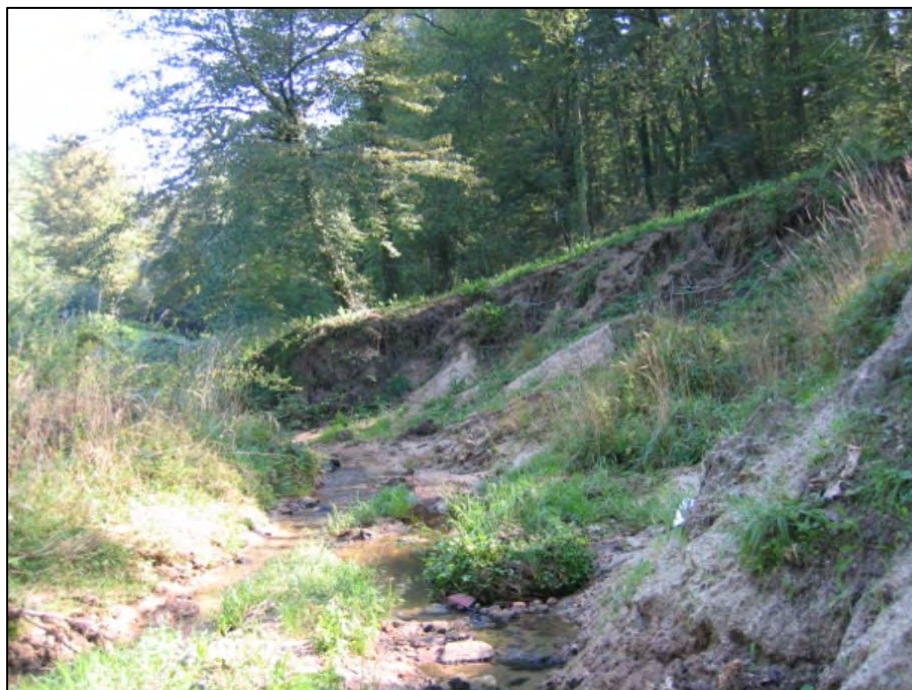
Forte érosion de berges, à sécuriser en raison d'une forte pression touristique (Source : Département du Rhône, Brigades Vertes)

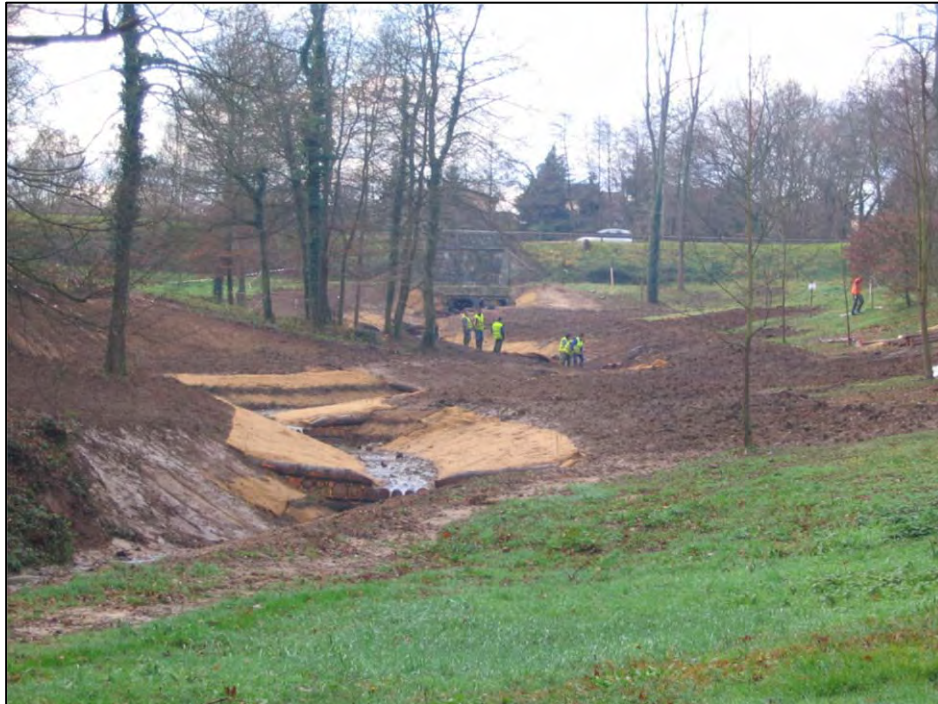
Chantier terminé, le tronçon est corrigé et sécurisé (Source : Département du Rhône, Brigades Vertes, Février 2007)

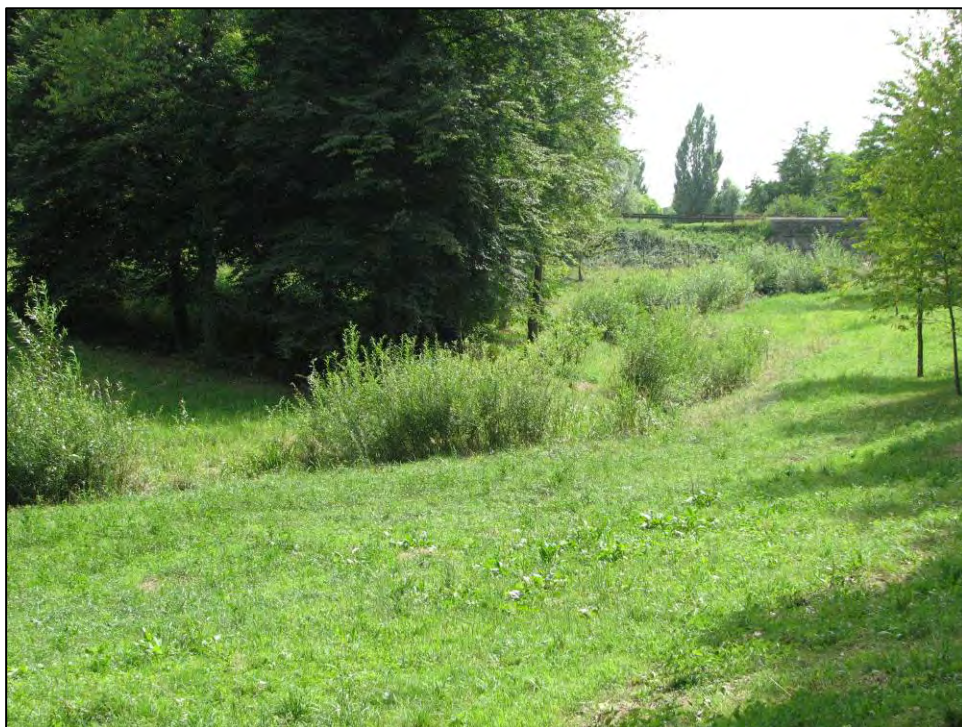
État de la reprise après un an et demi (Source : MATRINGE, 2008)

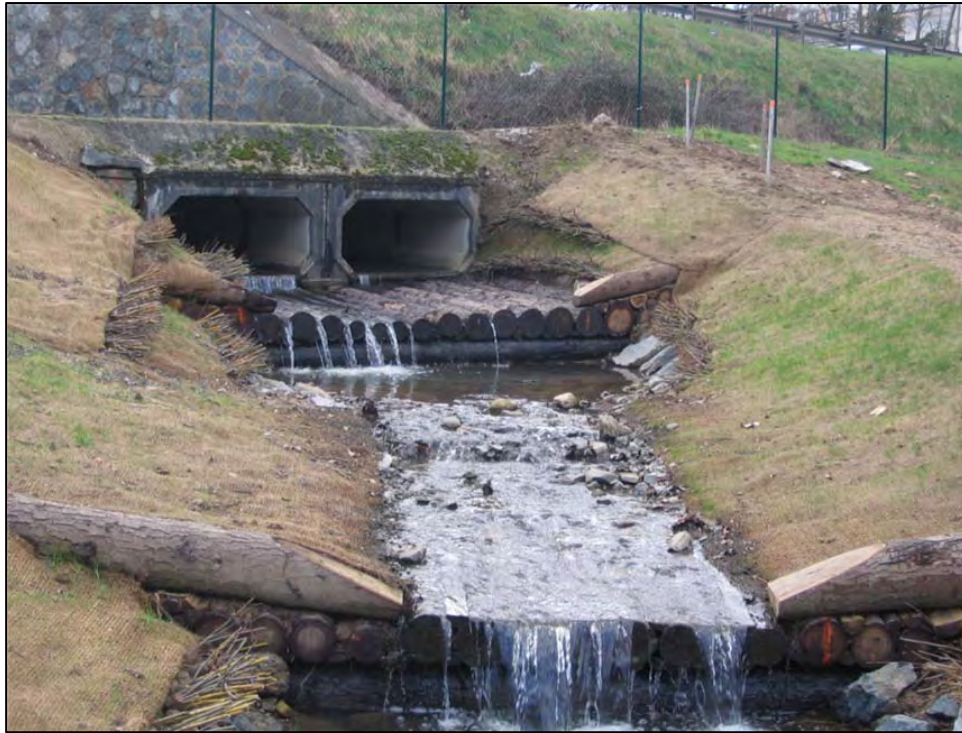
Barrages après deux mois de fonctionnement (Source : Département du Rhône, Brigades Vertes, Février 2007)

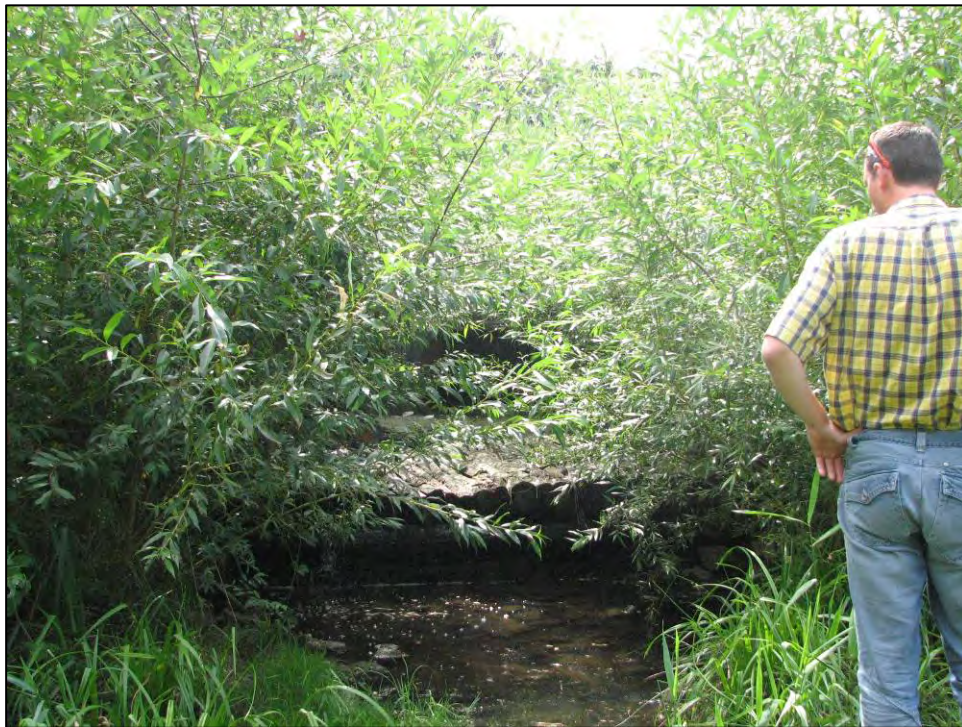
Barrages après un an et demi. On remarque la reprise efficace de la végétation. Les saules protègent les berges au niveau de la fosse de dissipation, et maintiennent une humidité et un ombrage bénéfique pour la pérennité de l'ouvrage. (Source : MATRINGE, 2008)

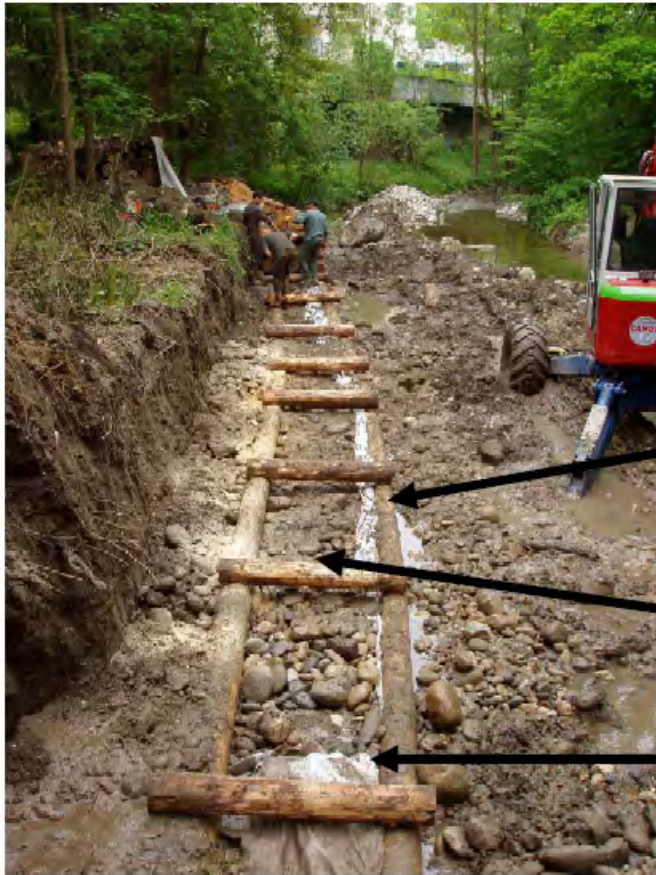
La construction du caisson débute par une rangée de longrines. Le premier étage du caisson est situé sous le lit du ruisseau. Le remblai de ce premier étage est protégé par un Bidim, la toile de coco est utilisée pour les étages supérieurs. L'ouvrage mesure 30m de long (en 3 parties), 1,50m de haut et 1,20m de large.

Longrines

Moises

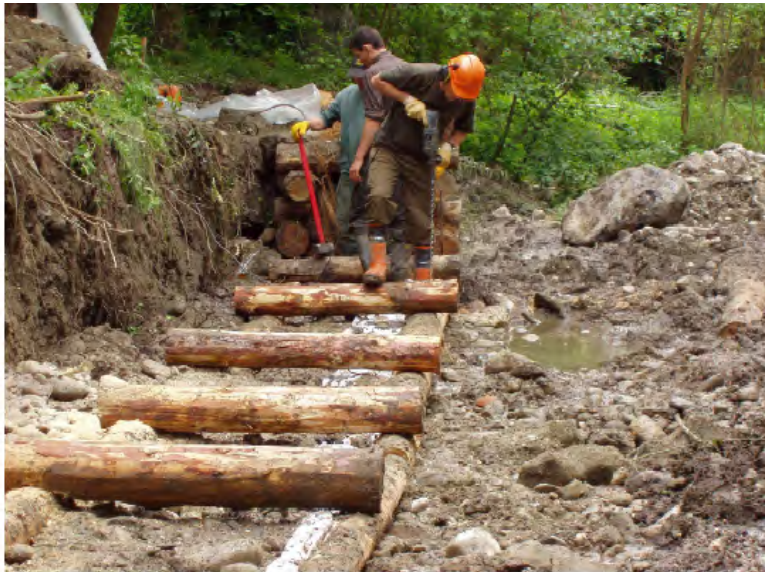
A chaque intersection, les longrines et les moises sont assemblées à l'aide de fer à béton (chaque fer à béton traverse une moise et une longrine). Pour cela, un avant trou est percé et le fer à béton est enduit d'une huile biologique.

Assemblage des troncs (Source : <http://www.sicheran.com/index.php?rub=13> « Protection berge Nephaz Rumilly.pdf »)

Ce type d'assemblage a l'avantage d'être simple à réaliser, mais les découpes sont horizontales, ce qui favorise la stagnation de l'eau et l'apparition de moisissures.

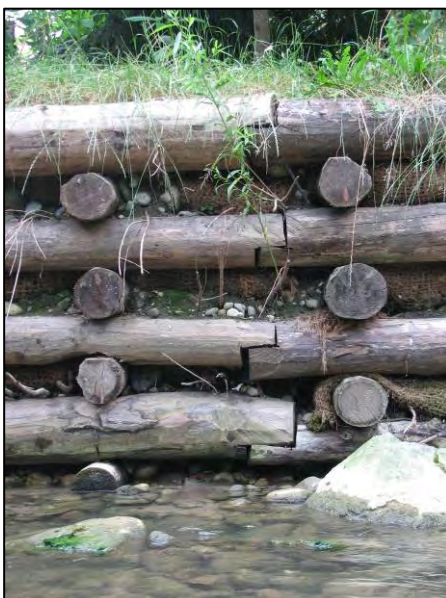
Enfin, sur ce caisson, les moises sont alignées verticalement (Cf. photo ci-dessous), cette disposition rend l'ouvrage plus souple mais a tendance à localiser les efforts.

Assemblage des longrines avec coupes à mi-bois. On remarque l'alignement vertical des jonctions et des moises. (Source : MATRINGE, 2008)

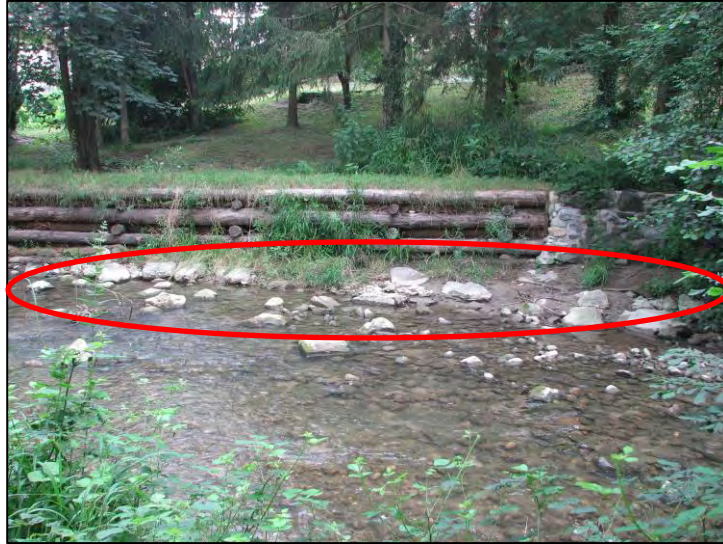
Derrière l'ouvrage, un remblai en matériaux drainant permet d'éviter des sur-pressions hydrostatiques. Le caisson se situe en sortie de méandre, c'est pourquoi un enrochement a été prévu devant la partie amont de l'ouvrage. Cet enrochement en fondation (devant l'ouvrage), protège le caisson contre l'affouillement.

Enrochement à l'avant de l'ouvrage (partie amont du caisson). Cet enrochement est enfoui sous le niveau du lit. (Source : MATRINGE, 2008)

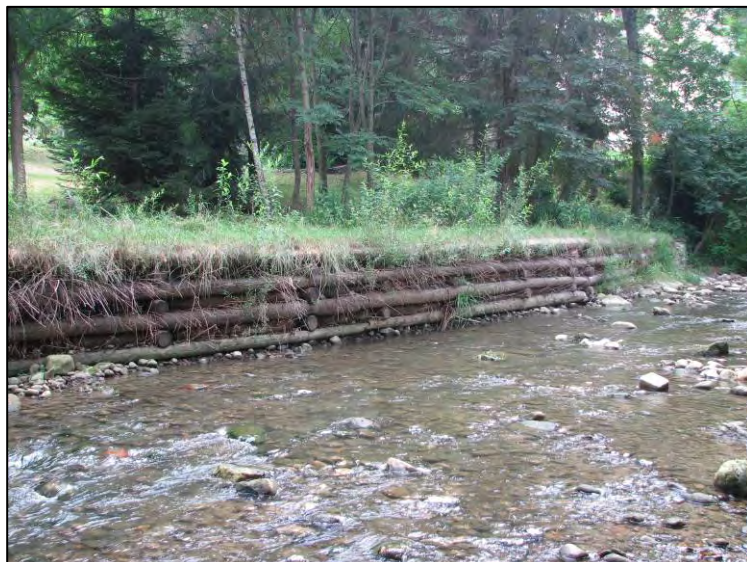
Des boutures de saules sont implantées dans le caisson à travers une toile de coco (saule mixte, avec saule pourpre dominant). Aujourd'hui, la reprise des saules n'est pas très avancée. D'après le personnel rencontré, cela est certainement dû à un remblai pauvre en terre végétale et des boutures trop courtes. En sommet de caisson, une toile de coco a été posée afin de protéger les graines semées.

État du caisson en 2008 : La reprise des saules n'est pas complète. En sommet de caisson, les graines de semis ont germé. (Source : MATRINGE, 2008)

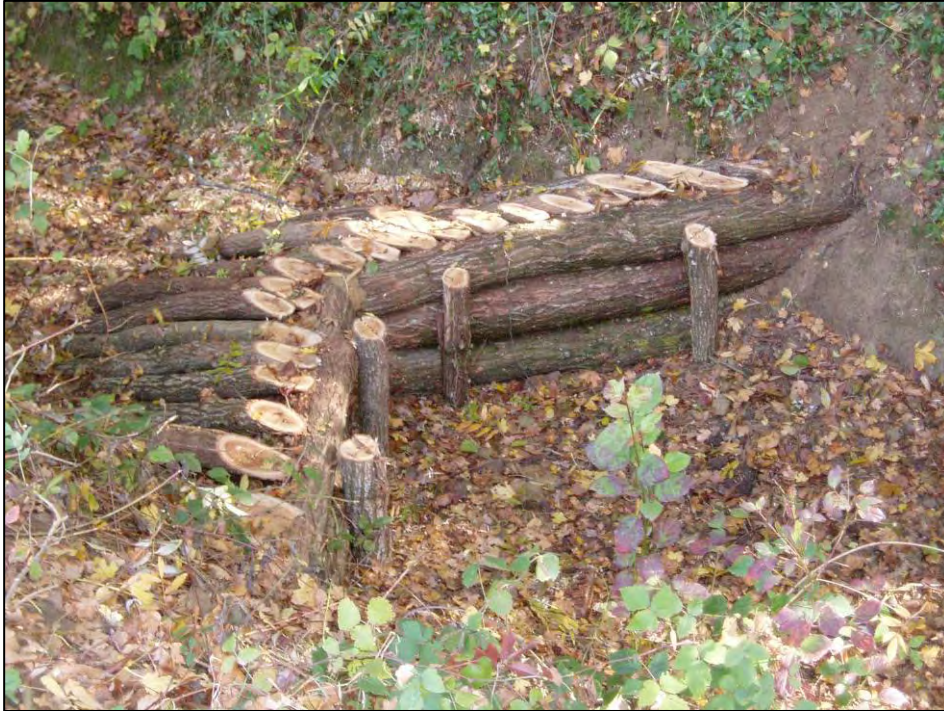
Installation : Deux encoches seront prévues dans la berge pour ancrer les rondins sur 1 m. Le lit de la rivière sera nivelé pour poser à plat les premiers rondins et limiter les fuites. Deux rangs de pieux en acacia (Diamètre 12-15 cm ; Longueur : 2 m) espacés de 20 cm pour le premier rang et de 80 cm pour le second seront enfoncés à la cloche de battage. Les rondins du seuil seront en acacia d'un diamètre de 20 cm. La longueur variera en fonction de la taille de la rivière. La hauteur totale du seuil se déterminera de manière à ce que le relèvement du niveau d'eau amont n'excède pas 35 cm. Les troncs seront fixés aux pieux par du fer à béton de diamètre 8mm. L'angle contre le courant sera au moins de 135°. Les rondins seront positionnés de telle sorte que l'écoulement se fera par le milieu du lit.

Afin d'étancher complètement le seuil un liner 0.8/10ème mm sera posé contre les rondins et couvrira le lit de la rivière sur 1.50m. Les planches d'appel seront faites en piquets d'acacia refendus enfoncés dans le lit de la rivière et cloutés sur le haut du seuil. Des fascines de saules sur un linéaire de 5 m seront mises en place en aval du seuil pour les deux berges..."

Seuil piscicole en Robinier faux acacia (Source : Syndicat de la Reyssouze)

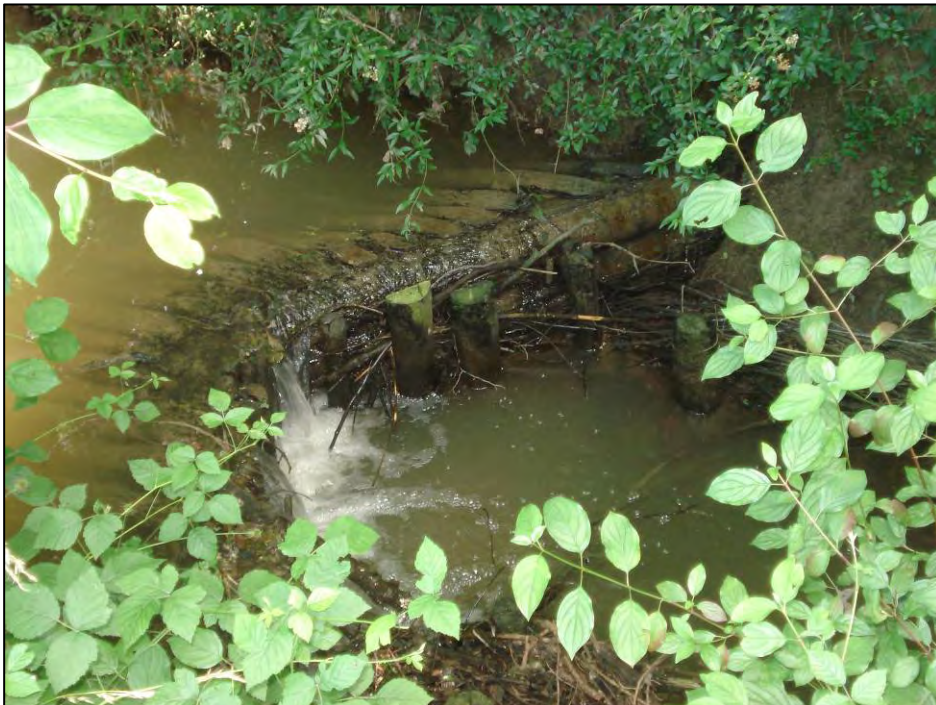
Seuil après 3 ans (Source : Syndicat de la Reyssouze)

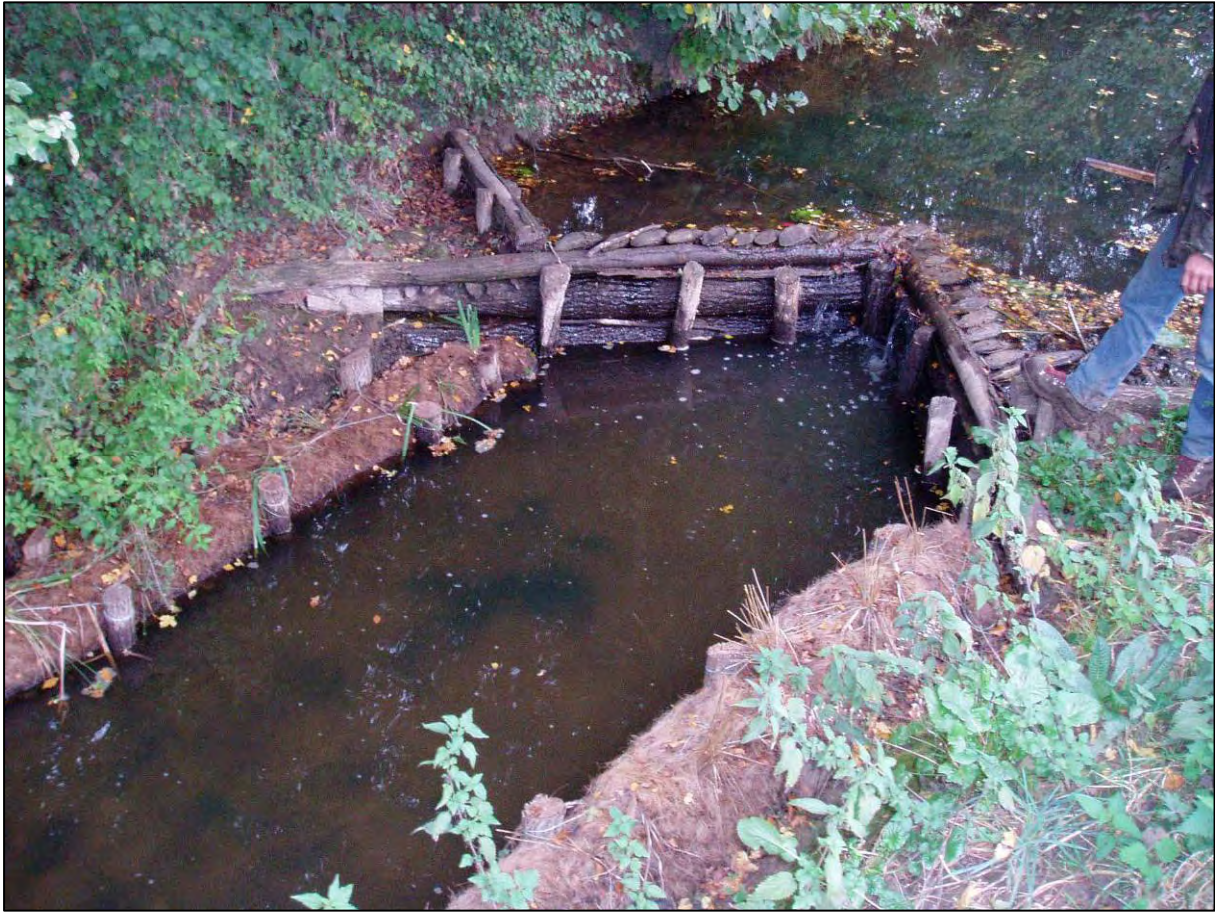
Seuil avec fascine en aval (Cliché : Syndicat de la Reyssouze)

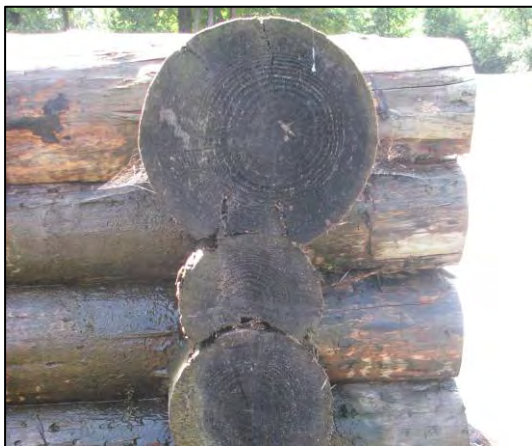
Pour cela, toutes les faces inférieures des longrines ont été entaillées longitudinalement. De plus, à chaque croisements les moises ont été taillées afin d'accueillir les longrines perpendiculaires. Les découpes ont été faites sur place et tracées sur mesure l'aide d'un « compas trusquin ».

Bois entaillés dans le sens de la longueur
(Source : MATRINGE, 2008)

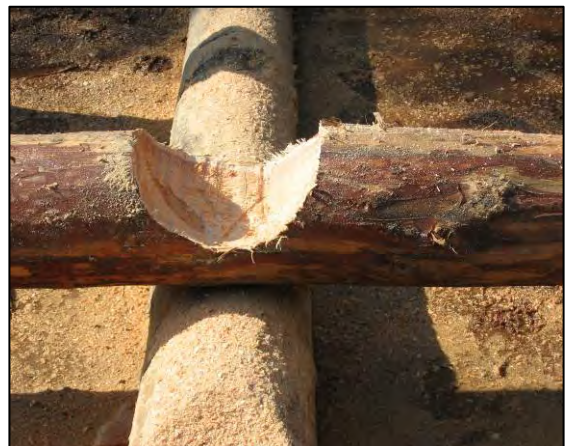
Bois entaillé pour les croisements
(Source : Syndicat Lignon)

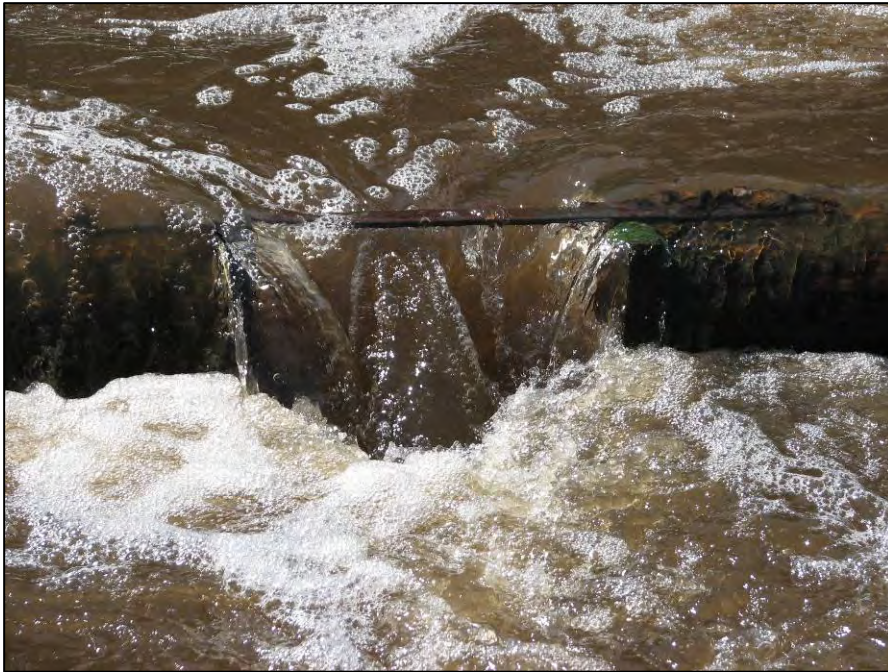
Encoche de franchissement d'un bassin (Source : MATRINGE, 2008)

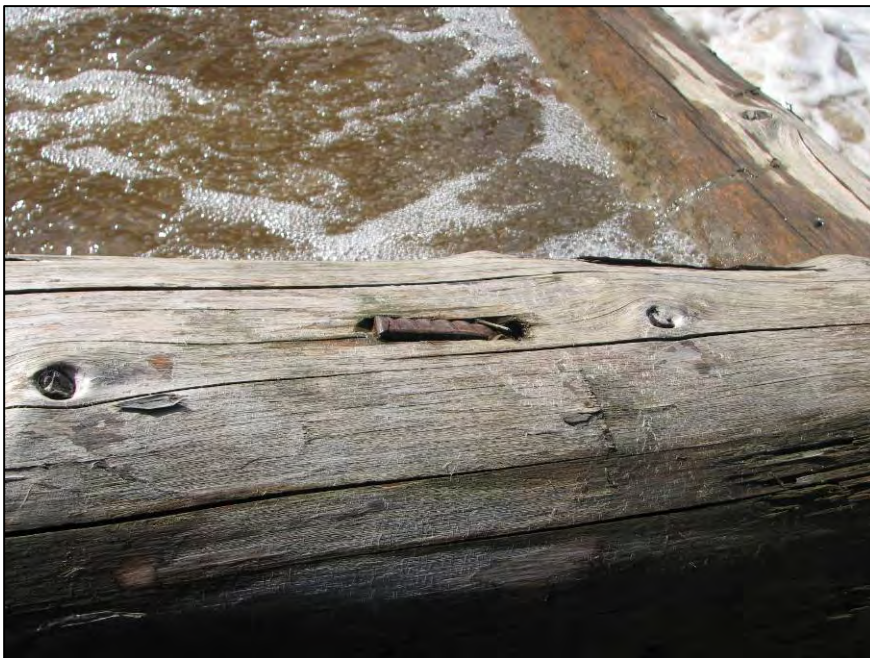
Il n'y a pas eu de réel dimensionnement pour la stabilité de l'ouvrage. Le diamètre des troncs est de 25 cm (diamètre le plus couramment utilisé pour cette technique de construction). Une semelle en béton armée a été prévue pour les fondations, et la présence d'un enrochement à l'aval de l'ouvrage assure sa stabilité. Enfin, les troncs sont traversés de fer à béton pour rigidifier la structure.

Fixation des troncs à l'aide de fer à béton (Source : MATRINGE, 2008)

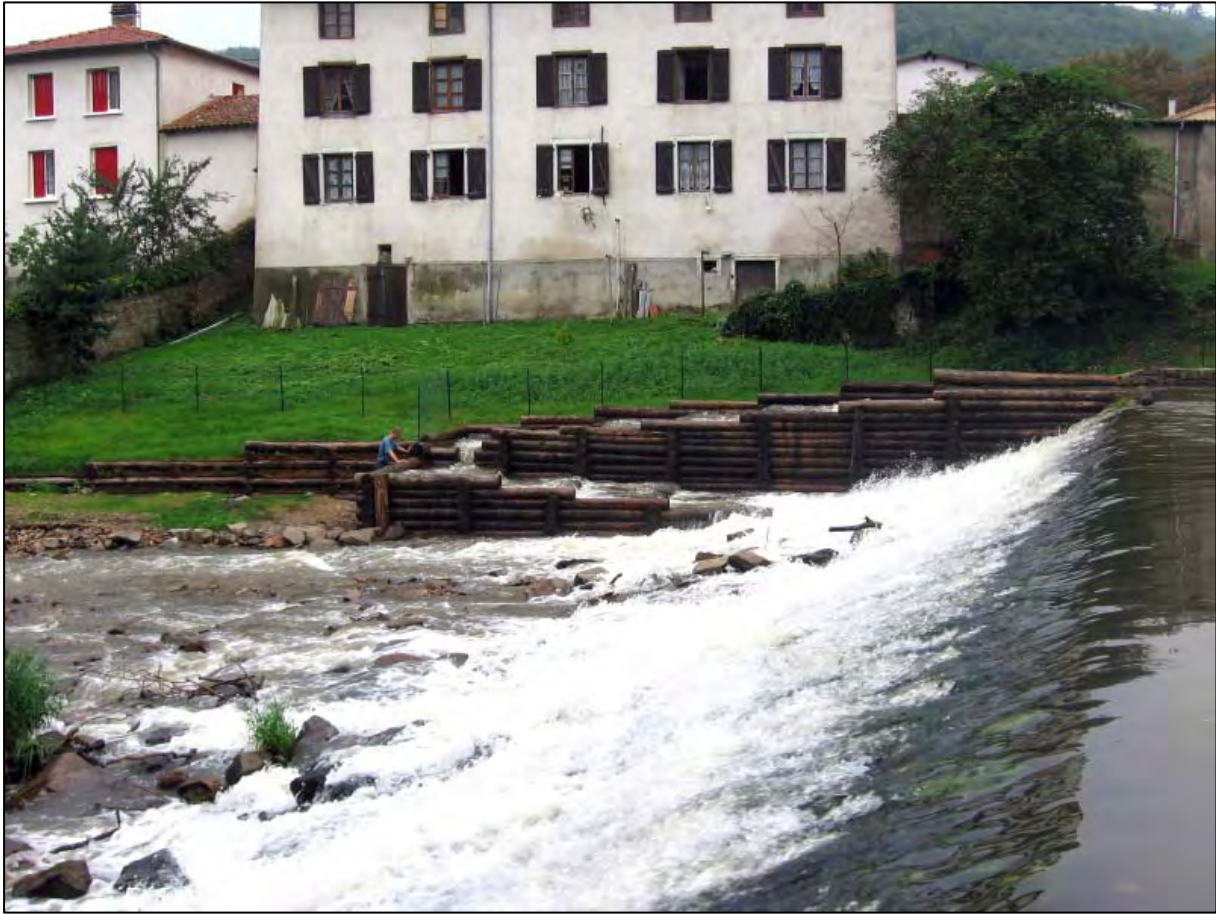
La passe à poisson permet aussi de stopper l'érosion du terrain en rive droite. D'ailleurs, un caisson à double paroi a été réalisé dans la continuité aval de l'ouvrage piscicole.

Passé à poisson terminée avec le caisson en continuité aval (Source : Syndicat Lignon)

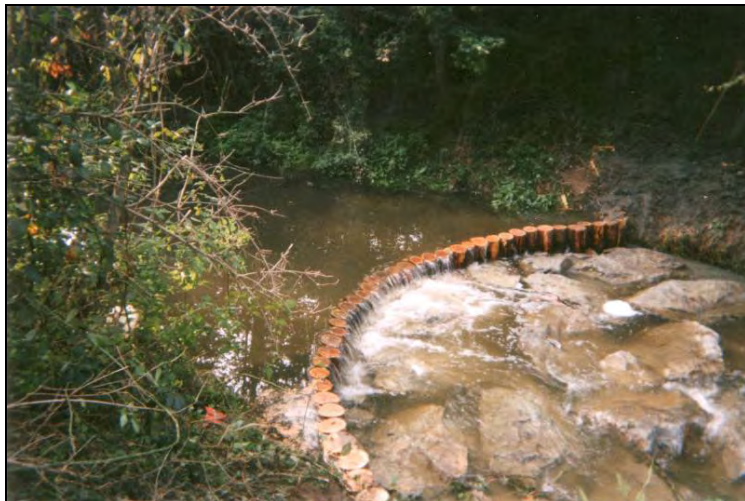
Seuil en arc de cercle et son radier (Source : Syndicat Lignon)

Les ouvrages ont été réalisés en pieux jointifs, disposés en arc de cercle. L'essence utilisée était du Douglas (essence locale). A l'aval des seuils, des radiers en enrochements ont été prévus pour protéger les ouvrages contre l'affouillement. Les pieux ont été battus mécaniquement jusqu'à environ 1m50 de profondeur. La hauteur de chute était de 30 cm pour ne pas entraver la migration piscicole.

Cette technique d'implantation en arc de cercle, permet de recentrer les écoulements au centre du lit, afin d'éviter une érosion des berges. En effet, face à un obstacle, les écoulements ressortent perpendiculaires à ce dernier. C'est pourquoi, la partie convexe de l'ouvrage se situe à l'amont et la zone concave à l'aval. Une configuration inverse aurait tendance à diriger les écoulements contre les berges.

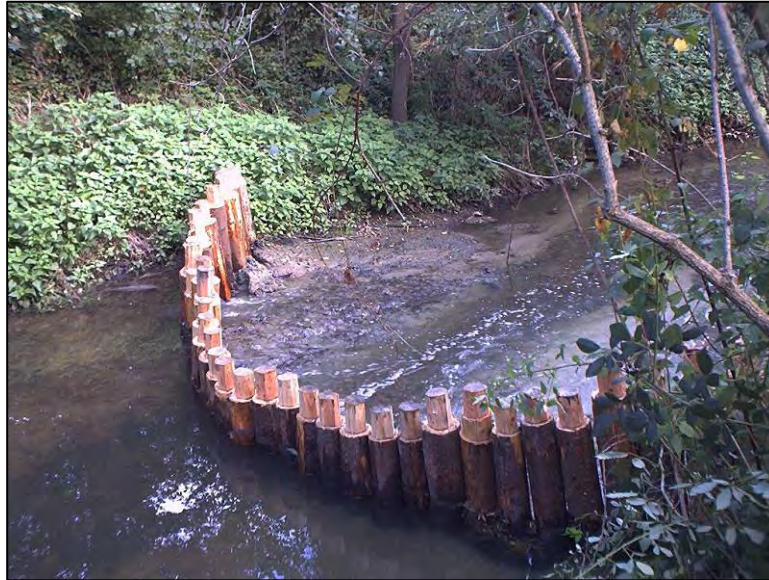
Pieux battus mécaniquement à l'aide d'une cloche de battage pneumatique montée sur un brise roche hydraulique (Source : Syndicat Lignon)

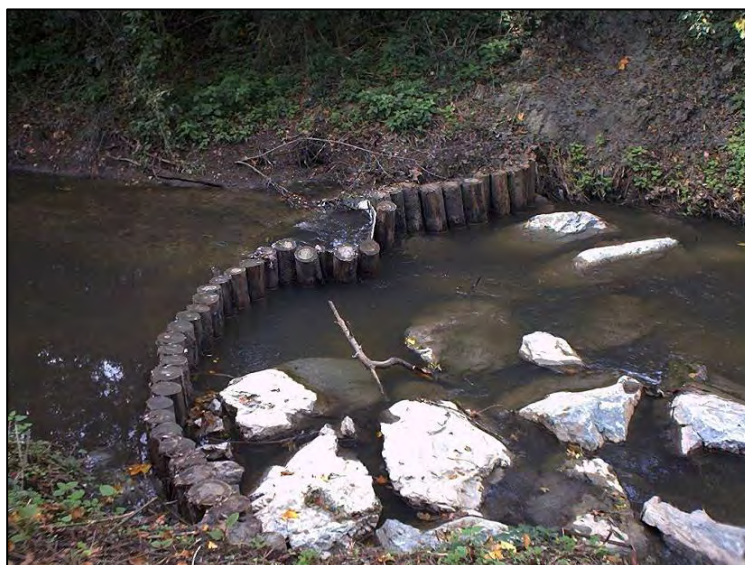
Pieux de l'ouvrage en cours de déchaussement (Source : syndicat Lignon)

De plus, il semblerait que la pédologie du site ait aggravé la situation. En effet, entre deux horizons imperméables (marne et argile), les pieux traversaient un horizon de matériaux plus grossiers. Ainsi, un écoulement sous-jacent aurait déstabilisé les ouvrages.

Inconvénient : Les pieux ne sont pas solidarités, ce qui rend l'ouvrage plus vulnérable. La structure n'est pas ancrée dans les berges, cela augmente le risque de contournement du seuil.

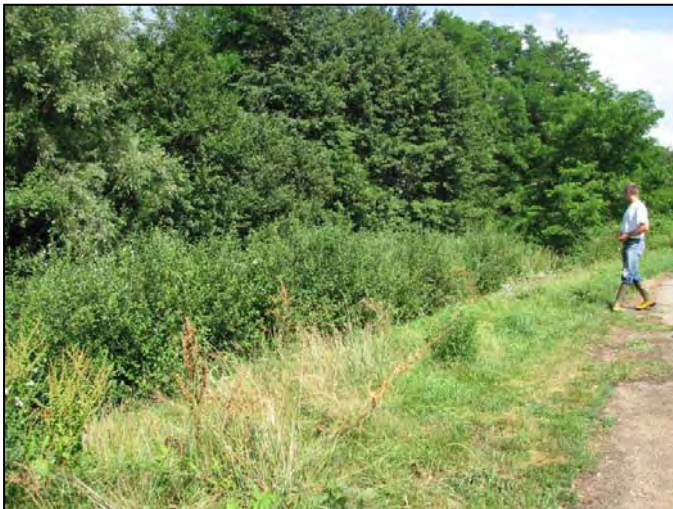
Le saule utilisé pour la reprise est le saule blanc qui est une espèce arborescente. Ainsi, si aucune taille n'est apportée, le saule atteint une hauteur suffisante pour fléchir sur l'ouvrage par grand vent. D'après le technicien de rivière, le choix d'une espèce de saule arbustive aurait été plus approprié.

Caisson datant de 2005 et reprise du saule cendré : espèce arbustive (Source : MATRINGE, 2008)
