Retour d'expériences sur les ouvrages bois en rivière en Rhône-Alpes

MATRINGE Alexandre - Stagiaire à l'ONF - Pôle Travaux RTM
Maître de stage : **M. ROMAN Damien**
Étudiant à l'Université de Savoie en L3 - Initiation aux Milieux de Montagne (IMM),
IUP Équipement Protection Gestion des Milieux de Montagne (EPGM).

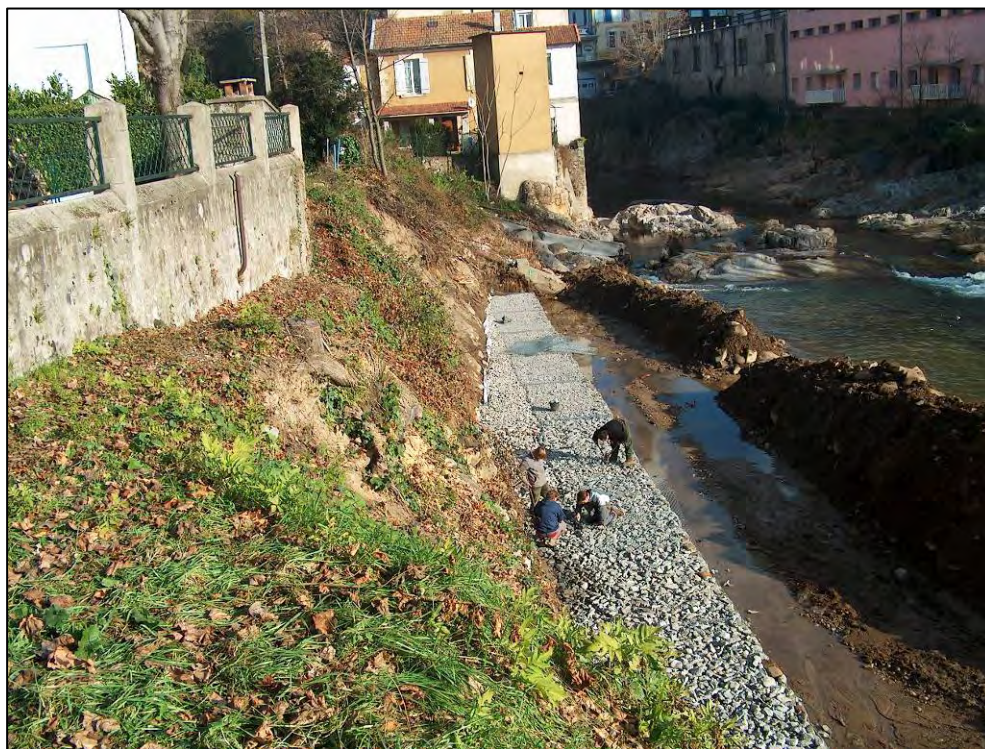
Installation du Matelas Reno (Source : Syndicat Ardèche)

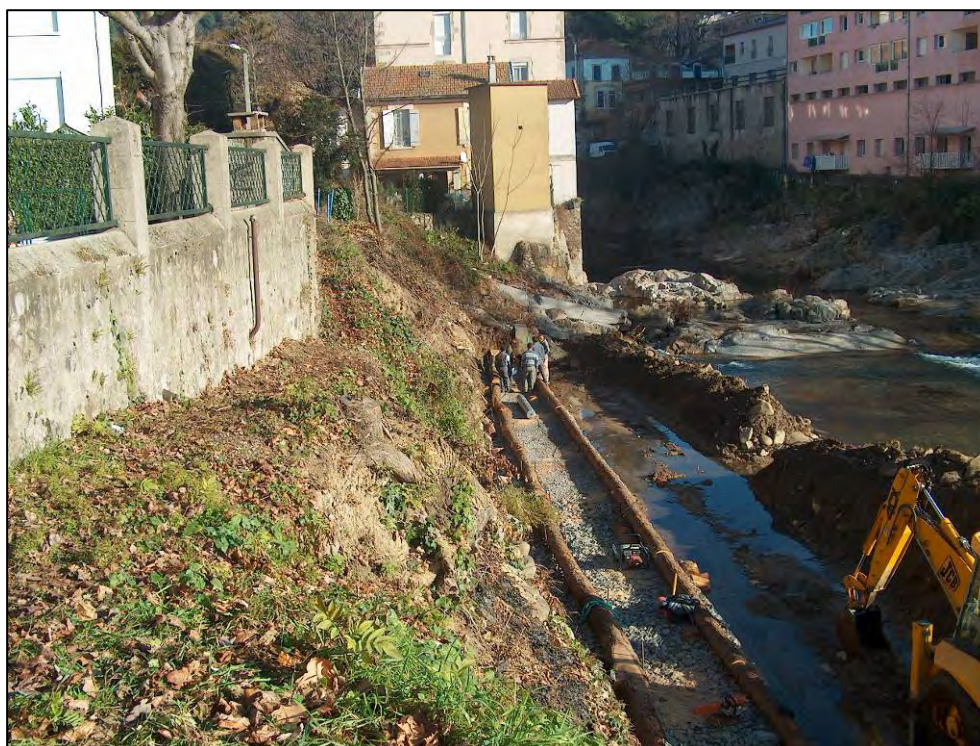
Pose de la première rangée de longirons (Source : Syndicat Ardèche)

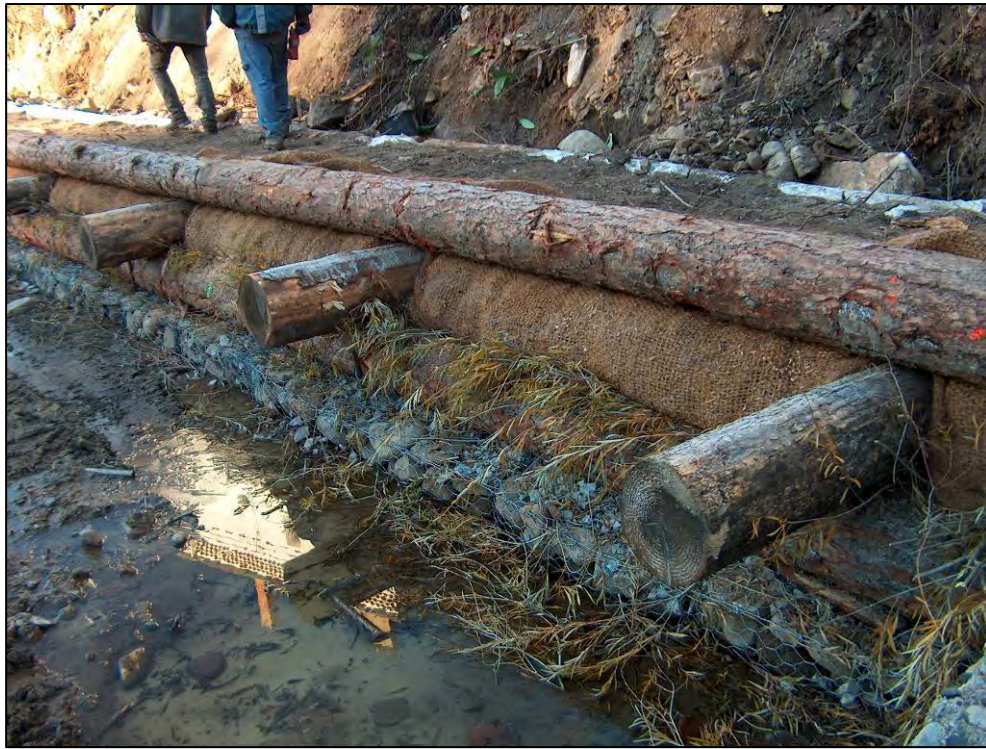
Deuxième étage de longrines (Source : Syndicat Ardèche)

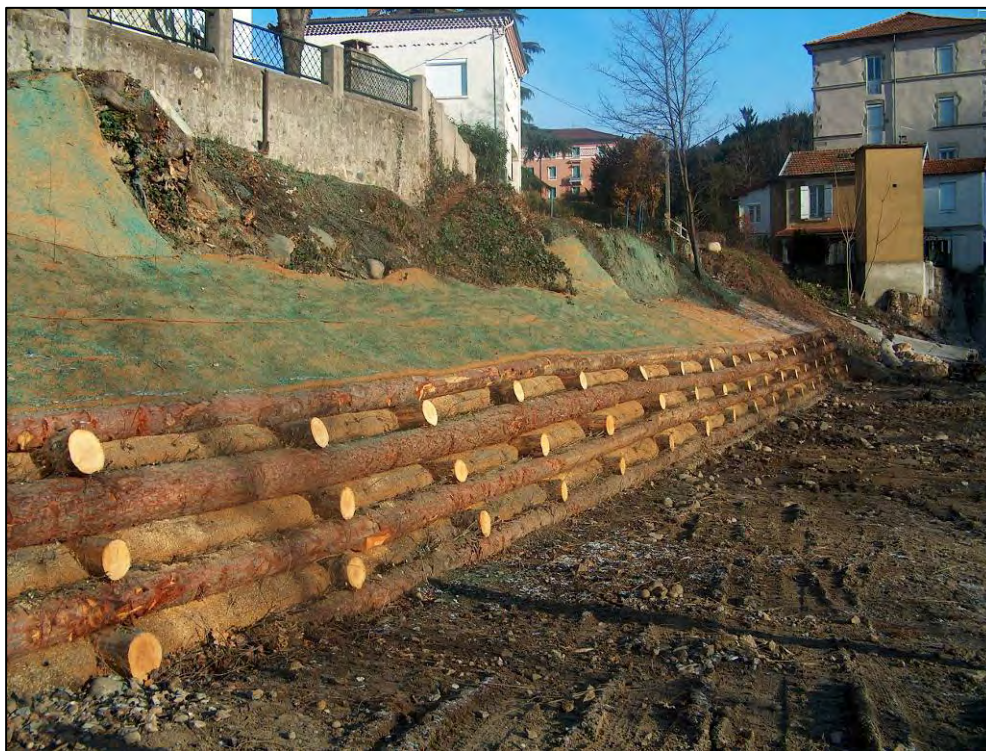
Caisson terminé (Source : Syndicat Ardèche)

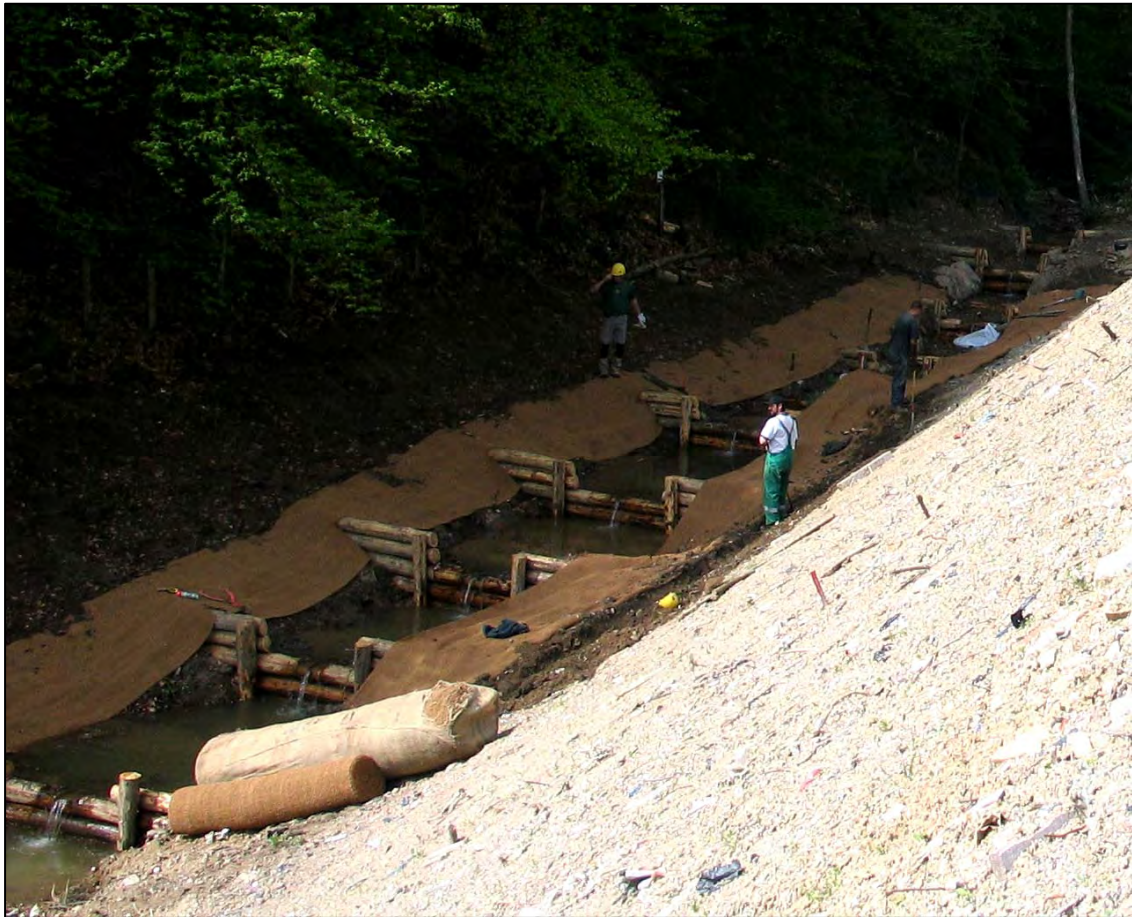
Les berges, une fois profilées, sont recouvertes d'un géotextile qui permet de protéger les semences. Ce géotextile est ancré au sol par des agrafes métalliques (fer à béton recourbé).

Seuils en mélèze terminés : Les berges sont reprofilées et protégées par le géotextile. (Source : SMAGGA)

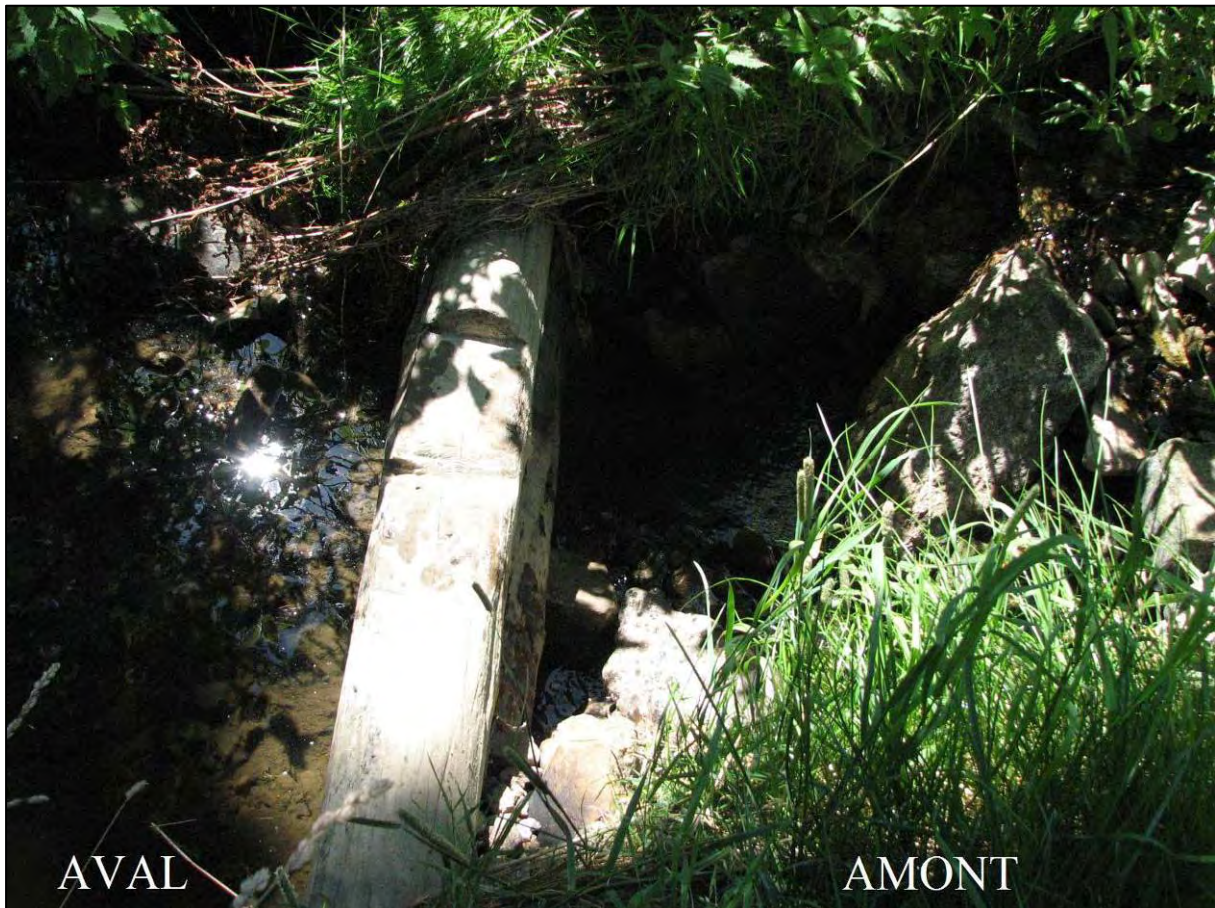
On remarque que l'ouvrage est dépourvu de remblais à l'amont. Cela est dû à un ancrage insuffisant dans le lit du cours d'eau. (Source : MATRINGE, 2008)

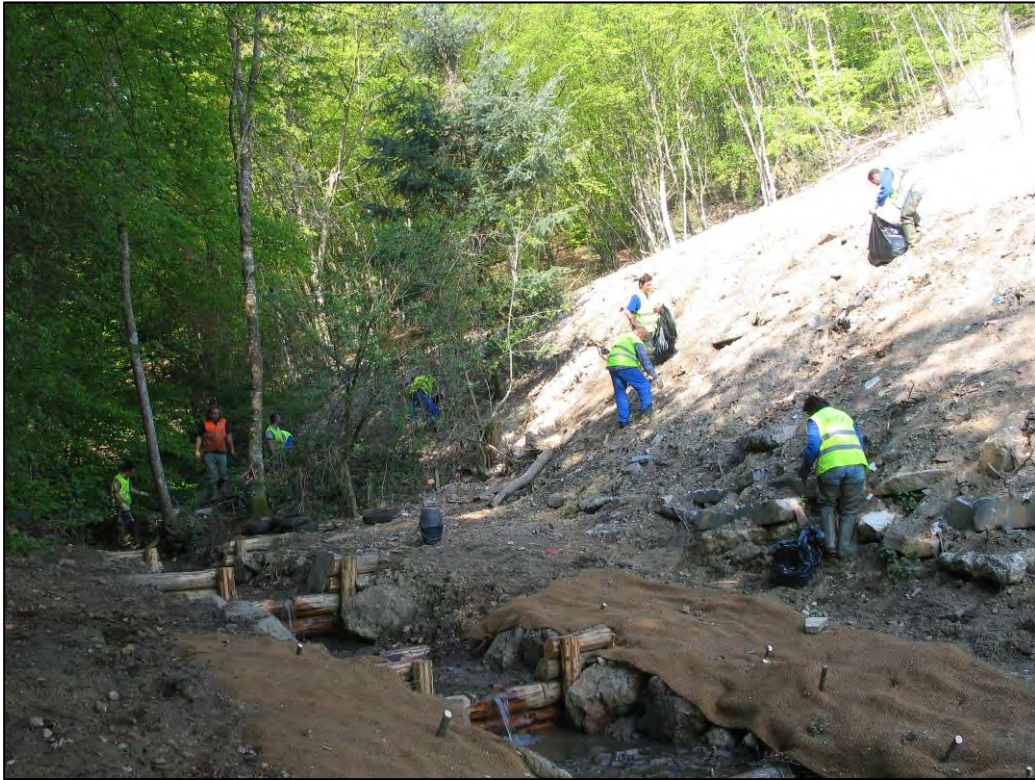
**Fin du chantier. Le lit est corrigé, les berges sont reprofilées et revégétalisées
(Source : SMAGGA)**

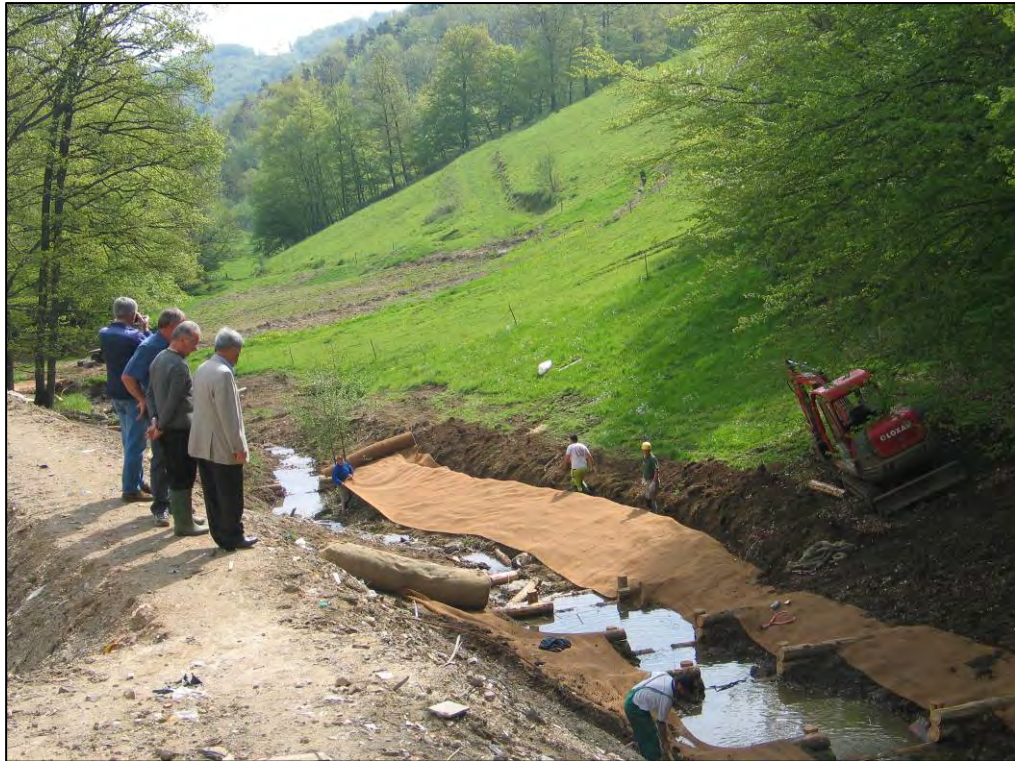
Seuils terminés. On remarque l'absence totale de végétation
(Source : SMAGGA)

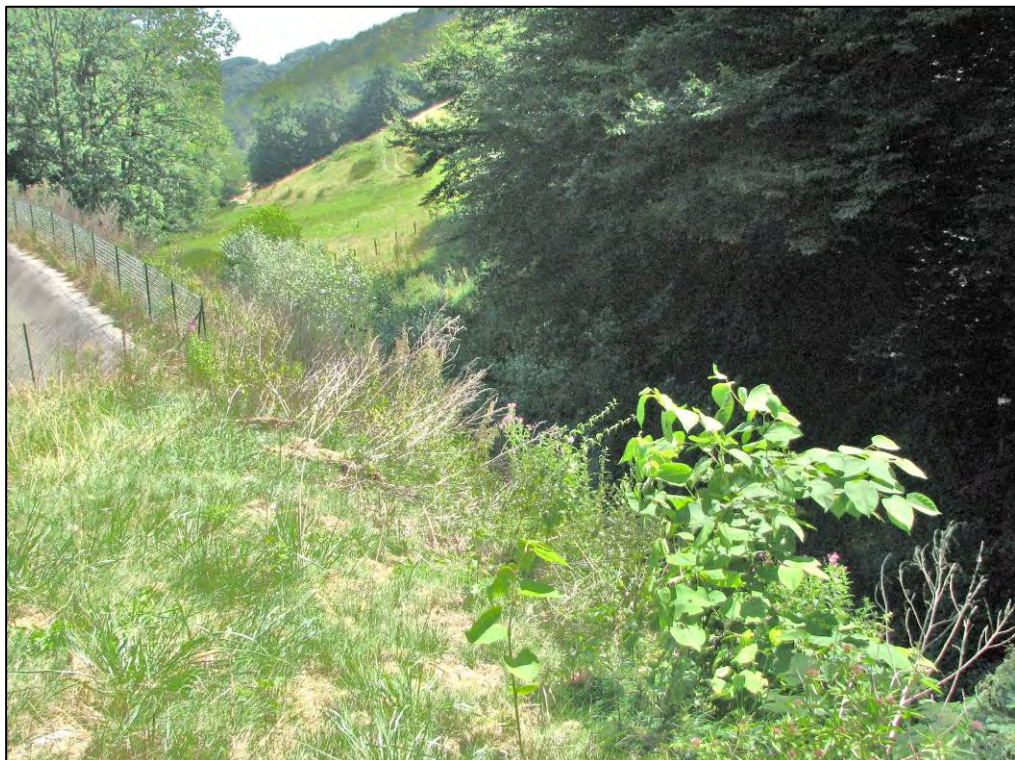
Reprise de la végétation au bout de 3 ans. L'Artilla retrouve une ripisylve
(Source : MATRINGE, 2008)

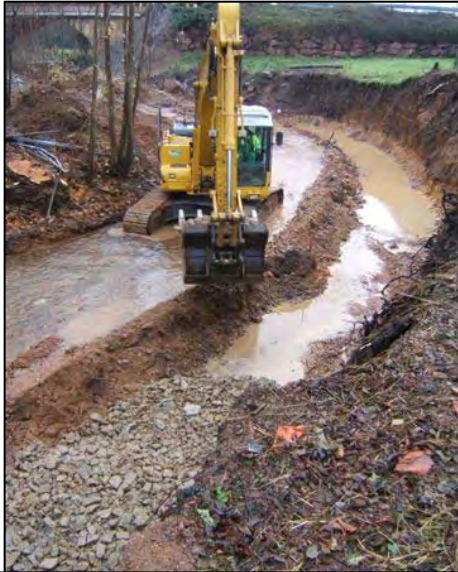
Mise en place de la semelle drainante (Source : C.C. Pays de Charlieu)

Caisson de soutènement de berge en mélèze (n°1 sur la carte). Il mesure environ 42 m de long et 2 m de haut. Réalisé l'hiver 2006, l'ouvrage est en bon état. Il a été réalisé sur une semelle drainante pour lui assurer une bonne assise. A l'intérieur de la structure, un Bidim a été prévu à chaque étage de longrine, de façon à ce que le remblai ne se vide pas. D'après le technicien de rivière, utiliser un bidim est préférable par rapport à un géotextile biodégradable, qui avec le temps ne remplira plus ses fonctions.

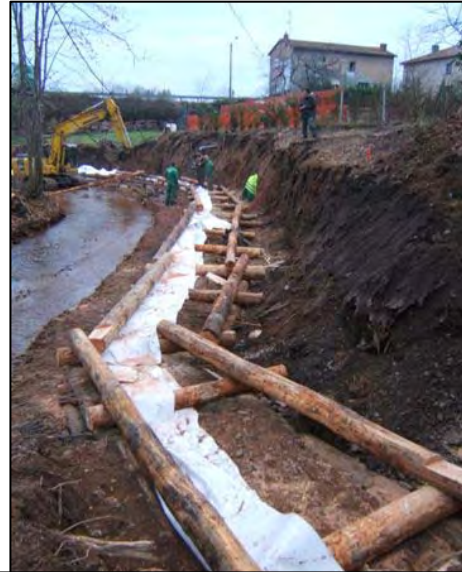
Remblais du caisson avec bidim (Source : C.C. Pays de Charlieu)

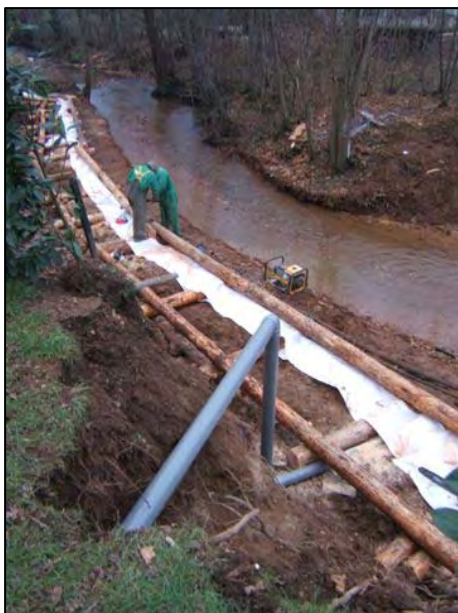
Intégration dans le caisson d'un tuyau d'évacuation d'eau pluviale qui existait auparavant (Source : C.C. Pays de Charlieu)

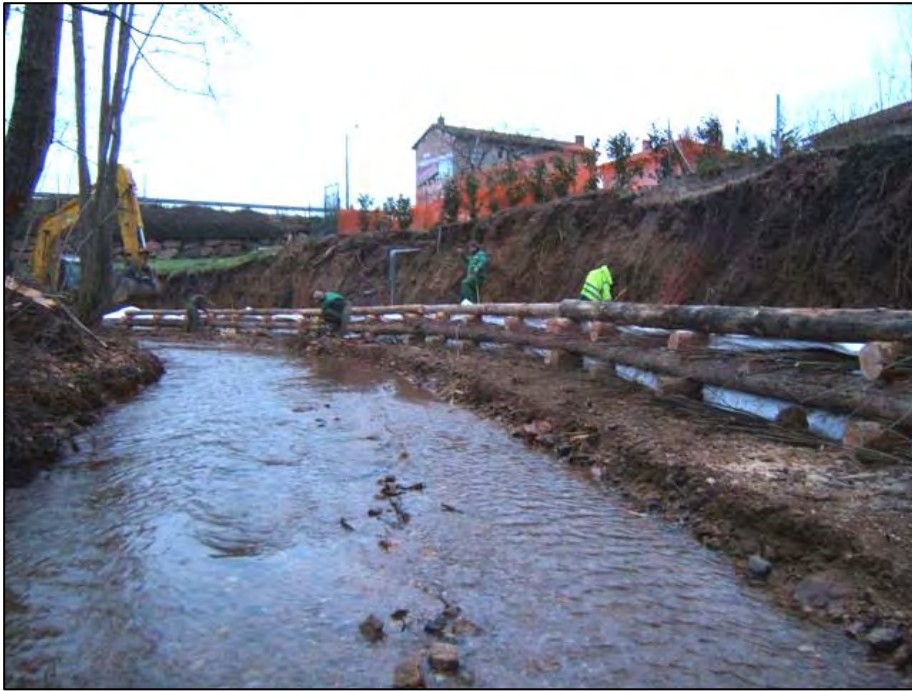
Caisson en cours de réalisation. On peut observer le bidim et les boutures de saules intégrés dans le caisson (Source : C.C. Pays de Charlieu)

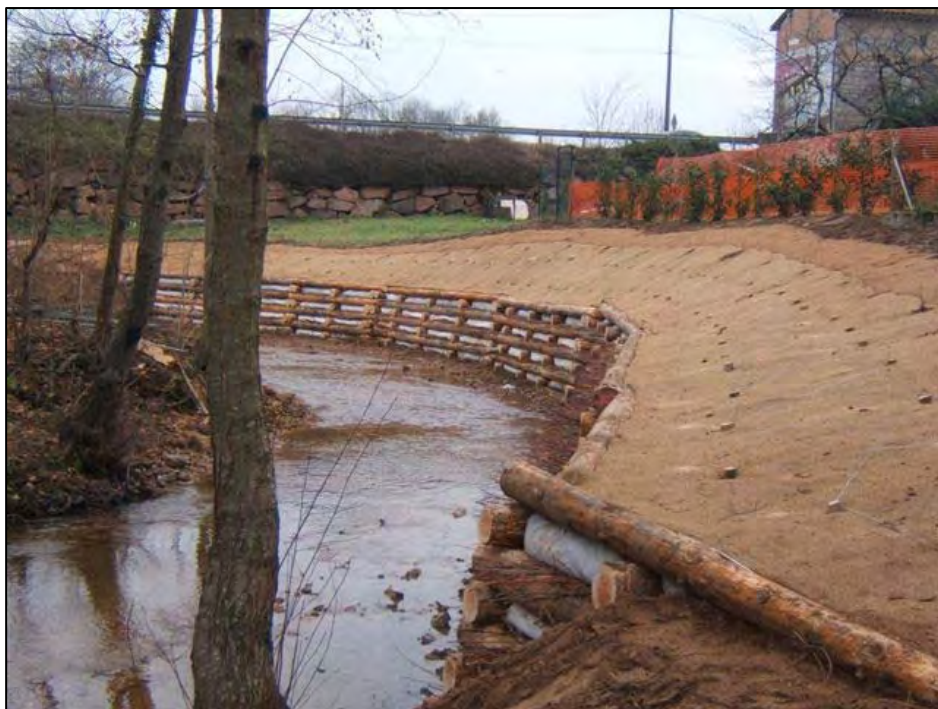
Caisson terminé. Le remblai supérieur est protégé avec une toile de coco. On peut observer les boutures de saules plantées en partie supérieure de l'ouvrage dans la toile de coco. (Source : C.C. Pays de Charlieu)

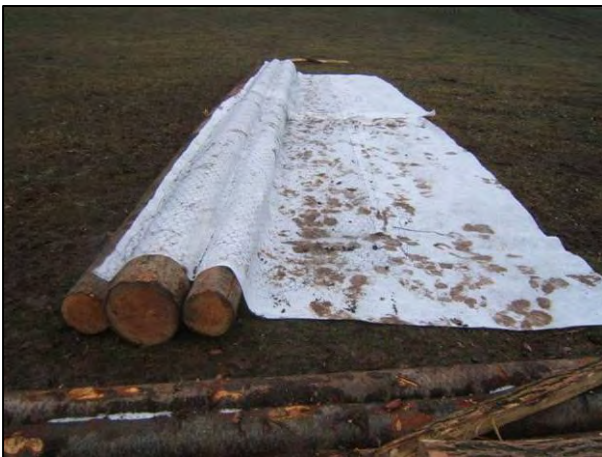
Les 3 troncs transversaux, liés entre eux. On remarque le bidime routier pour assurer l'étanchéité. (Source : C.C. Pays de Charlieu)

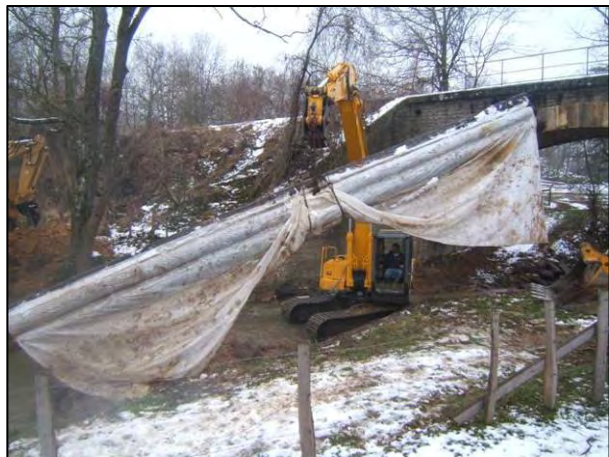
Manipulation des troncs transversaux à la pelle mécanique (Source : C.C. Pays de Charlieu)

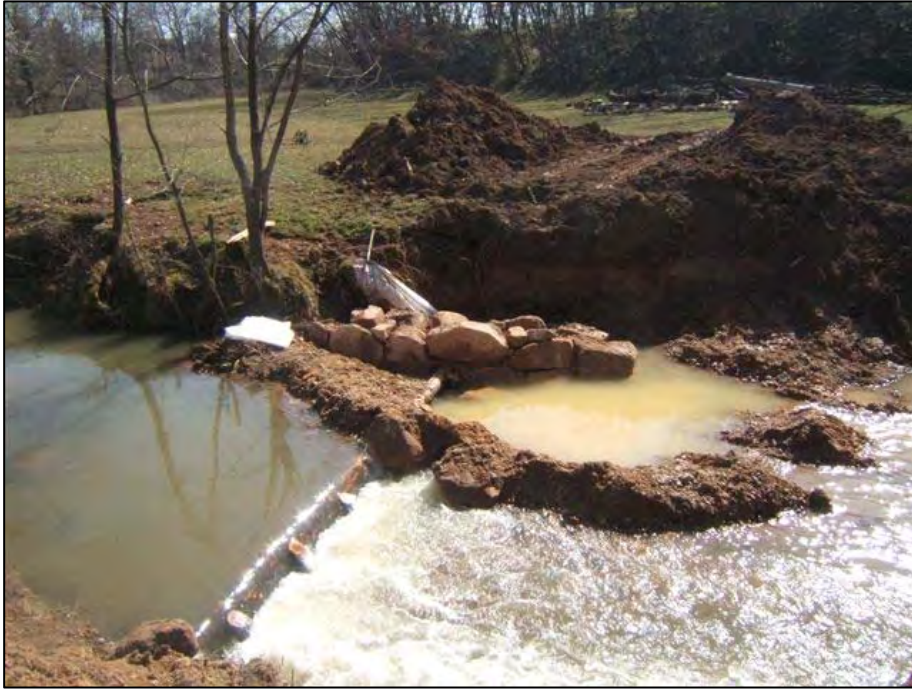
Ancrage de l'ouvrage dans la berge à l'aide d'énrochements.
(Source : C.C. Pays de Charlieu)

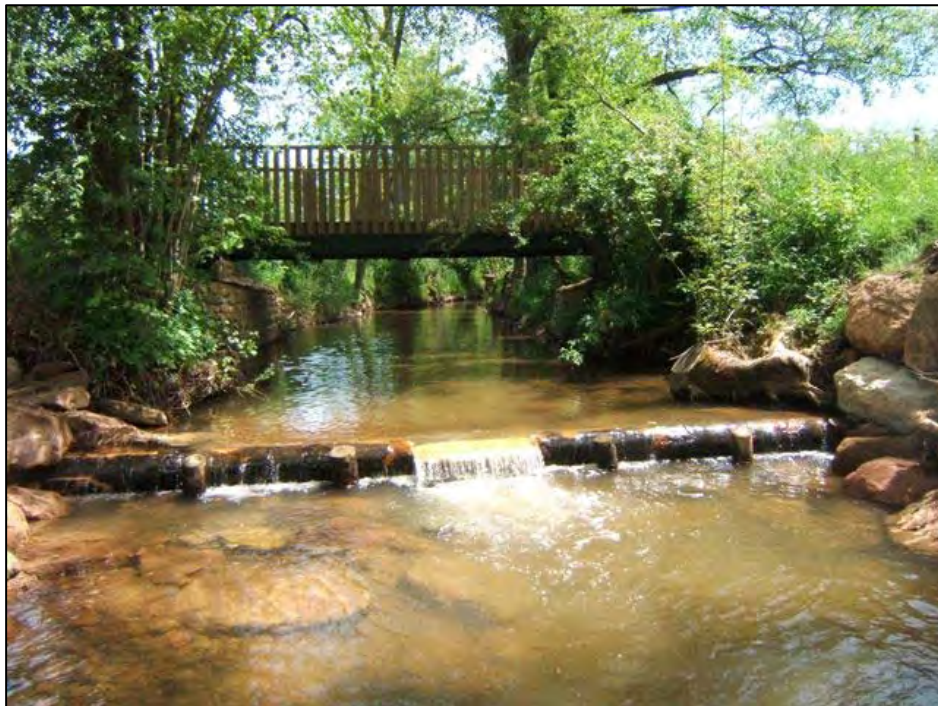
Ouvrage terminé, on peut observer la cuvette et la fosse de dissipation en enrochement. (Cliché : C.C. Pays de Charlieu)

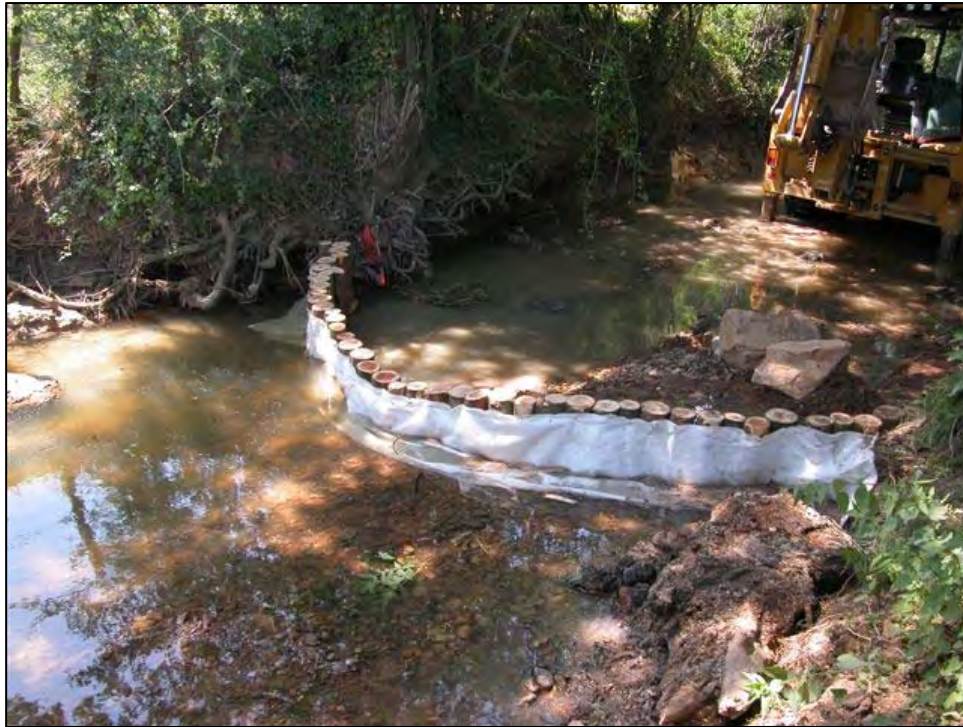
Les seuils sont composés de pieux jointifs implantés en arc de cercle. En aval des ouvrages, une fosse de dissipation en enrochement a été prévue afin de protéger la structure contre l'affouillement et pour dissiper l'énergie des écoulements. Les pieux ne sont pas solidarités entre eux. Ils mesurent 15 cm de diamètre et 2,50 m de long, ils ont été battus mécaniquement jusqu'à refus. Au minimum, l'enfoncement des pieux est égal aux $\frac{3}{4}$ de la longueur totale.

**Pieux jointifs en arc de cercle (partie convexe vers l'amont pour recentrer les écoulements). On peut observer le bidime routier pour l'étanchéité.
(Source : C.C. Pays de Charlieu)**

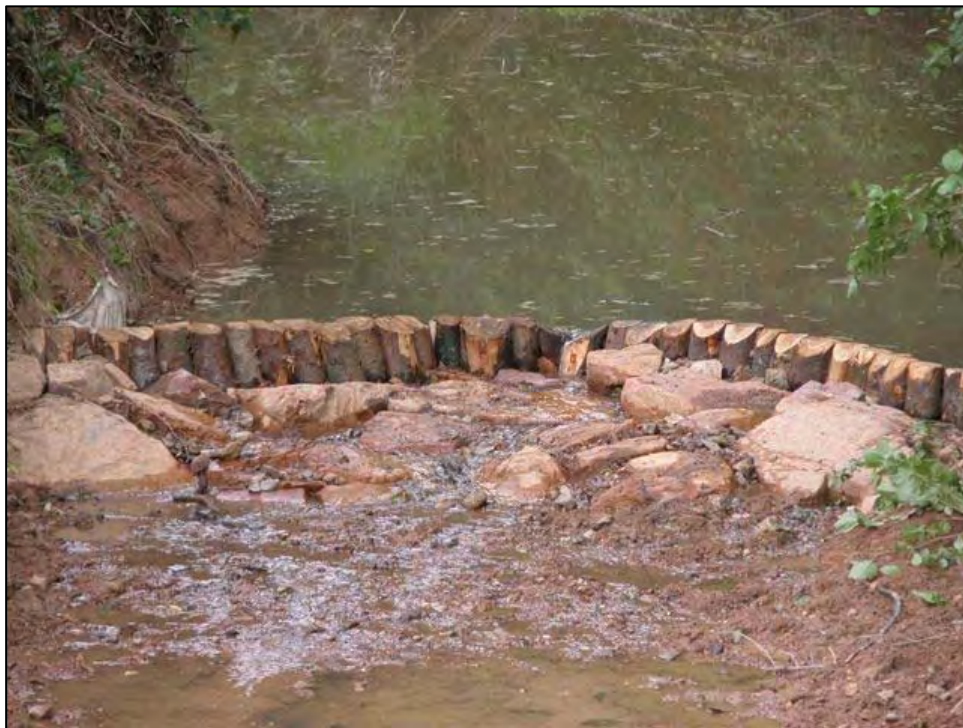
**Partie aval de l'ouvrage avec un radier en enrochements
(Source : C.C. Pays de Charlieu)**

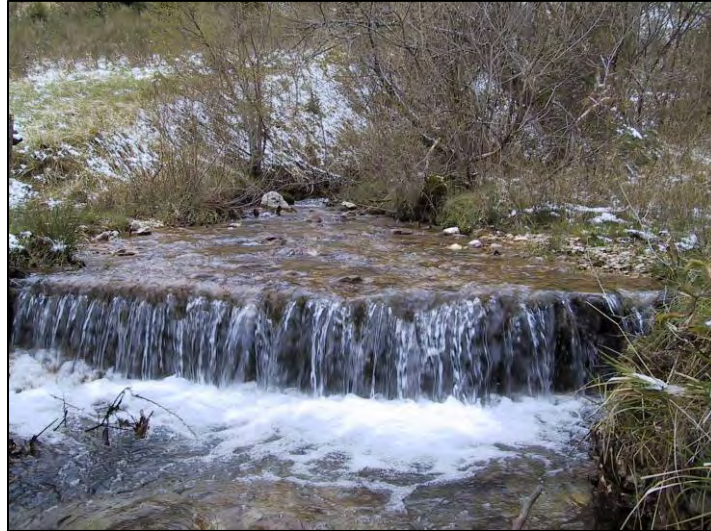
Ces troncs vont servir de support à d'autres troncs plus petits disposés cette fois dans le sens de l'écoulement.

Pour finir, l'ensemble est recouvert par un empierrement et seule reste visible la petite chute d'eau au bout de l'ouvrage.

Seuil piscicole (Source : Syndicat Mixte de la Rivière Drôme)

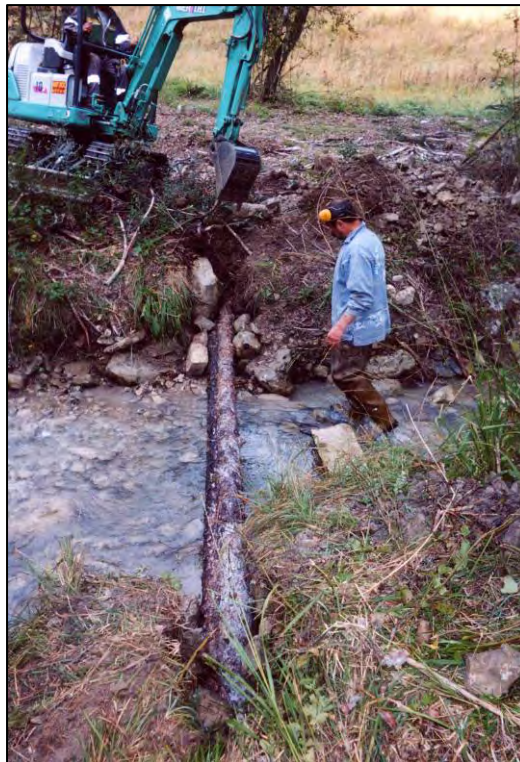
- La première phase du chantier consiste à réaliser un ancrage sur chaque berge, cet ancrage qui devra avoir une profondeur d'un mètre permettra de disposer les troncs en travers de la rivière.

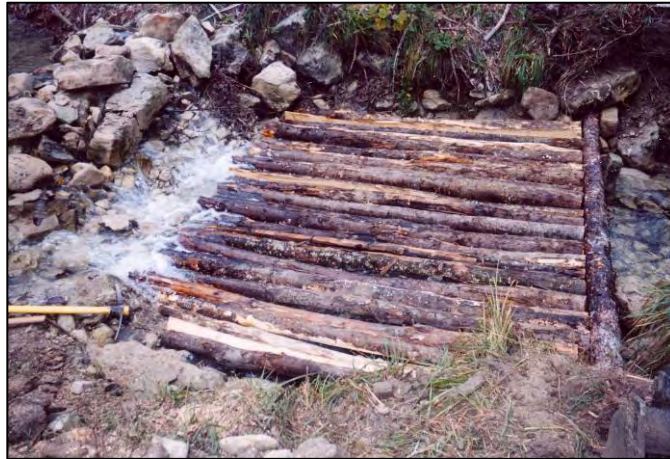
- Un platelage est ensuite réalisé à l'aide de demis troncs de petits diamètres, calés perpendiculairement aux troncs précédents, dans le sens du courant.

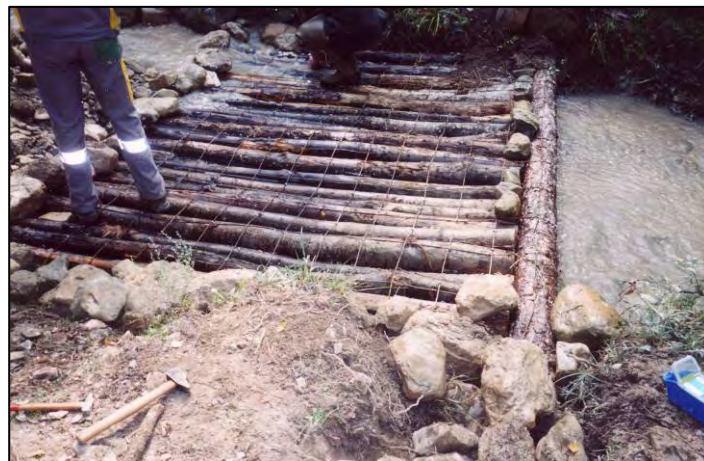
- Un treillis soudé va ensuite être installé sur le platelage puis crampillonné afin de bien fixer l'ensemble de l'ouvrage.

Source : Syndicat Mixte de la Rivière Drôme

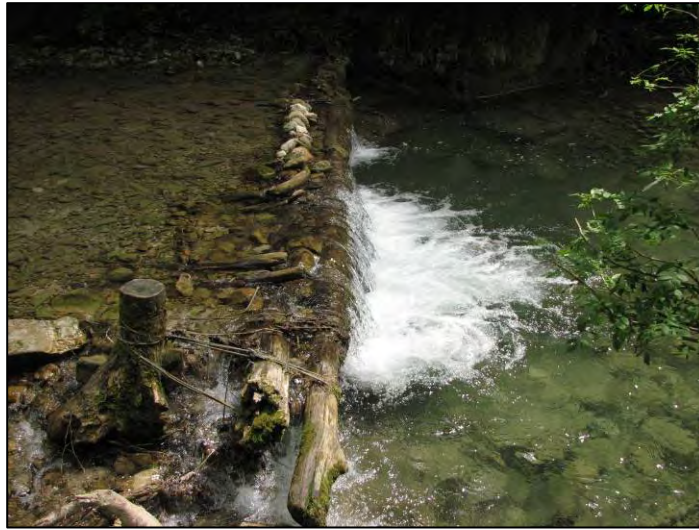
Lorsque les berges semblent être trop meubles pour assurer la pérennité de l'ouvrage, des câbles sont prévus aux extrémités des troncs transversaux. Ces câbles sont ensuite fixés sur des points durs (bloc, arbres...)

**Ouvrages des années 90, on remarque qu'un câble a été prévu. Aujourd'hui la berge a disparu. Grâce au câble, l'ouvrage remplit encore ces fonctions
(Source : MATRINGE, 2008)**

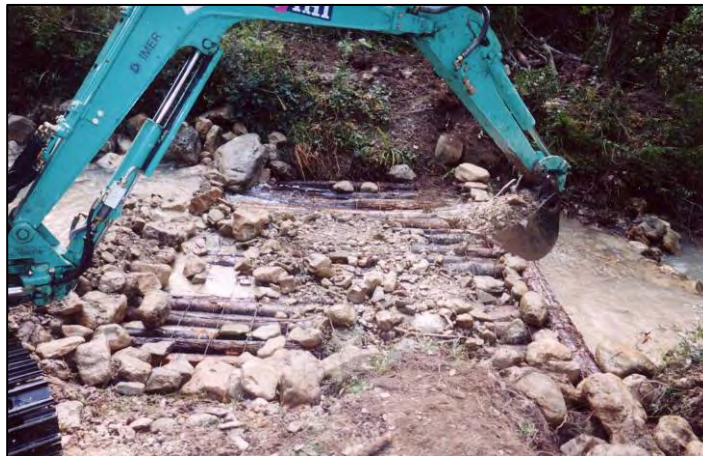
- L'ensemble du seuil et ensuite recouvert des matériaux de déblais.

Source : Syndicat Mixte de la Rivière Drôme

Avec le temps, le seuil va se colmater, ne laissant apparaître qu'une petite chute à l'aval de l'ouvrage.

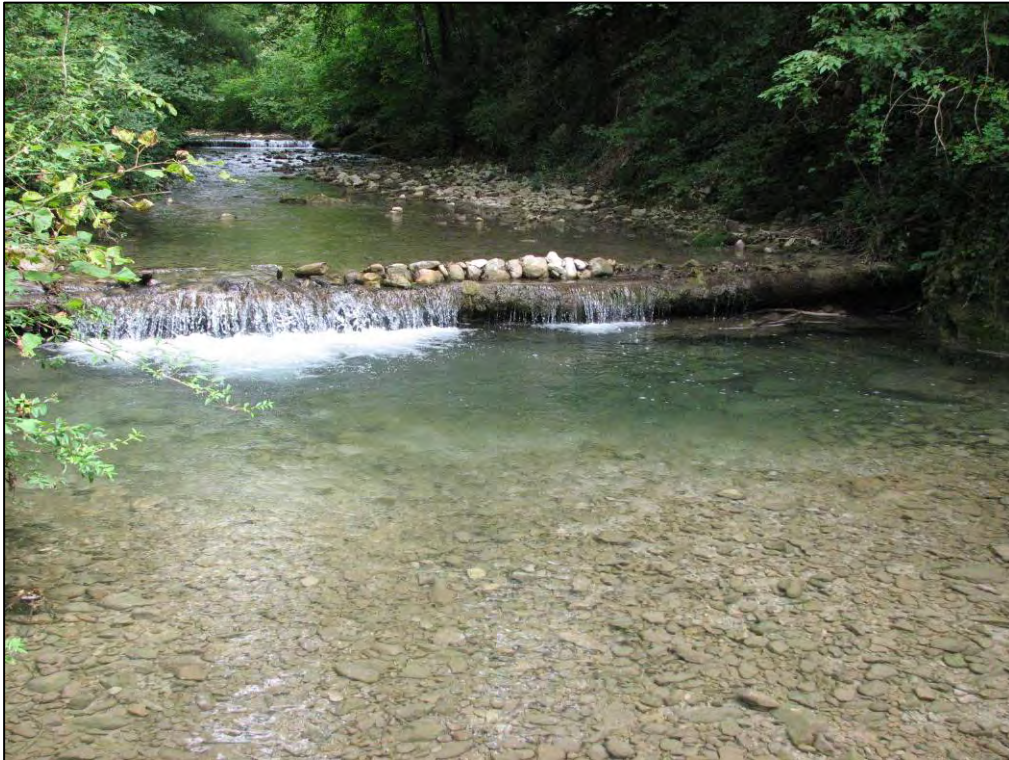
Ouvrage et fosse de dissipation (Source : MATRINGE, 2008)

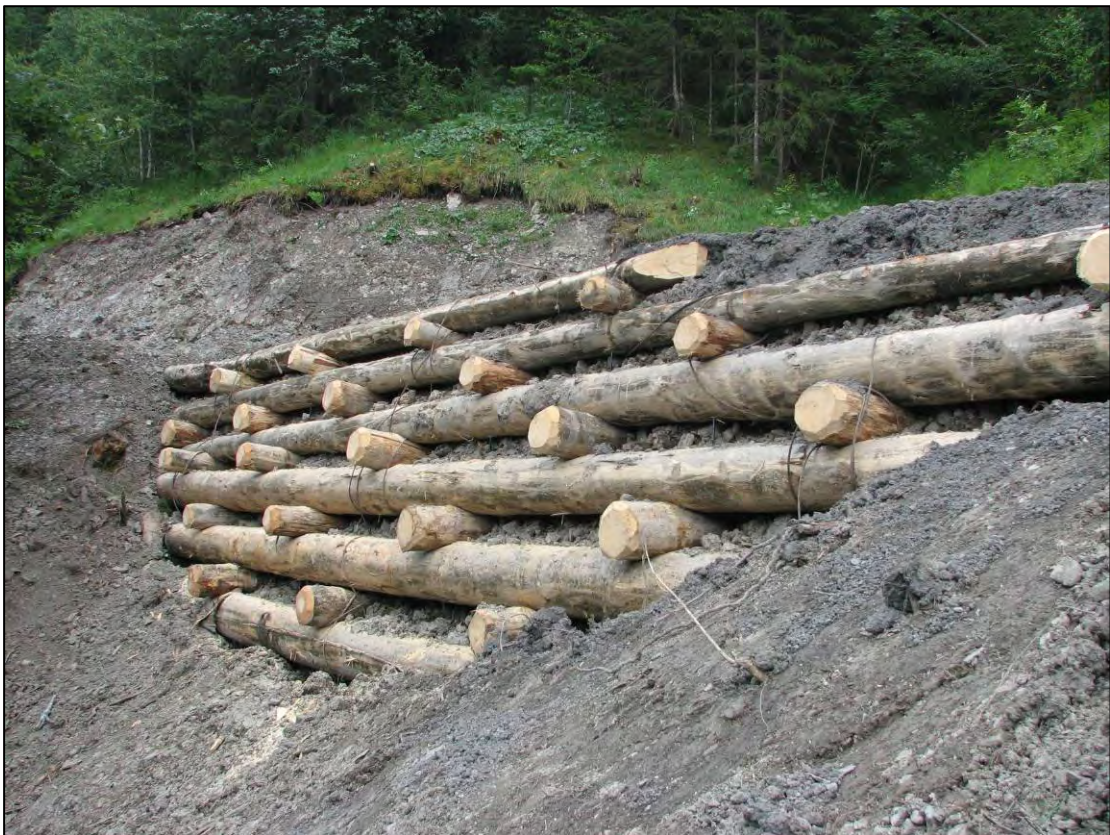
Radier réalisé en 2008 (Source : MATRINGE, 2008)

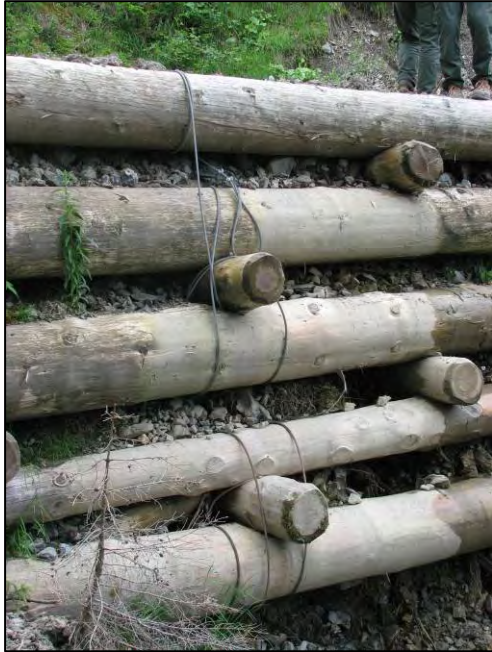
Les longrines ont été entaillées pour accepter chaque traverse. L'entaille a été faite sur la partie supérieure des longrines. Pour éviter toute stagnation d'eau, il est préférable de les entailler sur leur face inférieure.

Enfin, les traverses et les longrines sont liées par des câbles, cela permet de solidariser les éléments de l'ouvrage et le rendre moins vulnérable aux éventuels mouvements de terrain.

On peut observer les entailles en face supérieure des longrines et les câbles qui permettent de « ficeler » la structure (Source : MATRINGE, 2008)

Sur ces ouvrages, pour des raisons esthétiques, les traverses sont disposées verticalement en quinconce. D'un point de vue mécanique, cette disposition rend l'ouvrage plus rigide et permet de répartir les efforts sur toute la structure. A l'inverse, aligner verticalement les traverses, rend l'ouvrage plus souple, et concentre les efforts.
