Restauration hydromorphologique du Pétochin à Montéléger

Suivi - Evaluation

Restauration morpho-écologique du Pétochin,
dans la traversée de la commune de Montléger

PRO - Projet

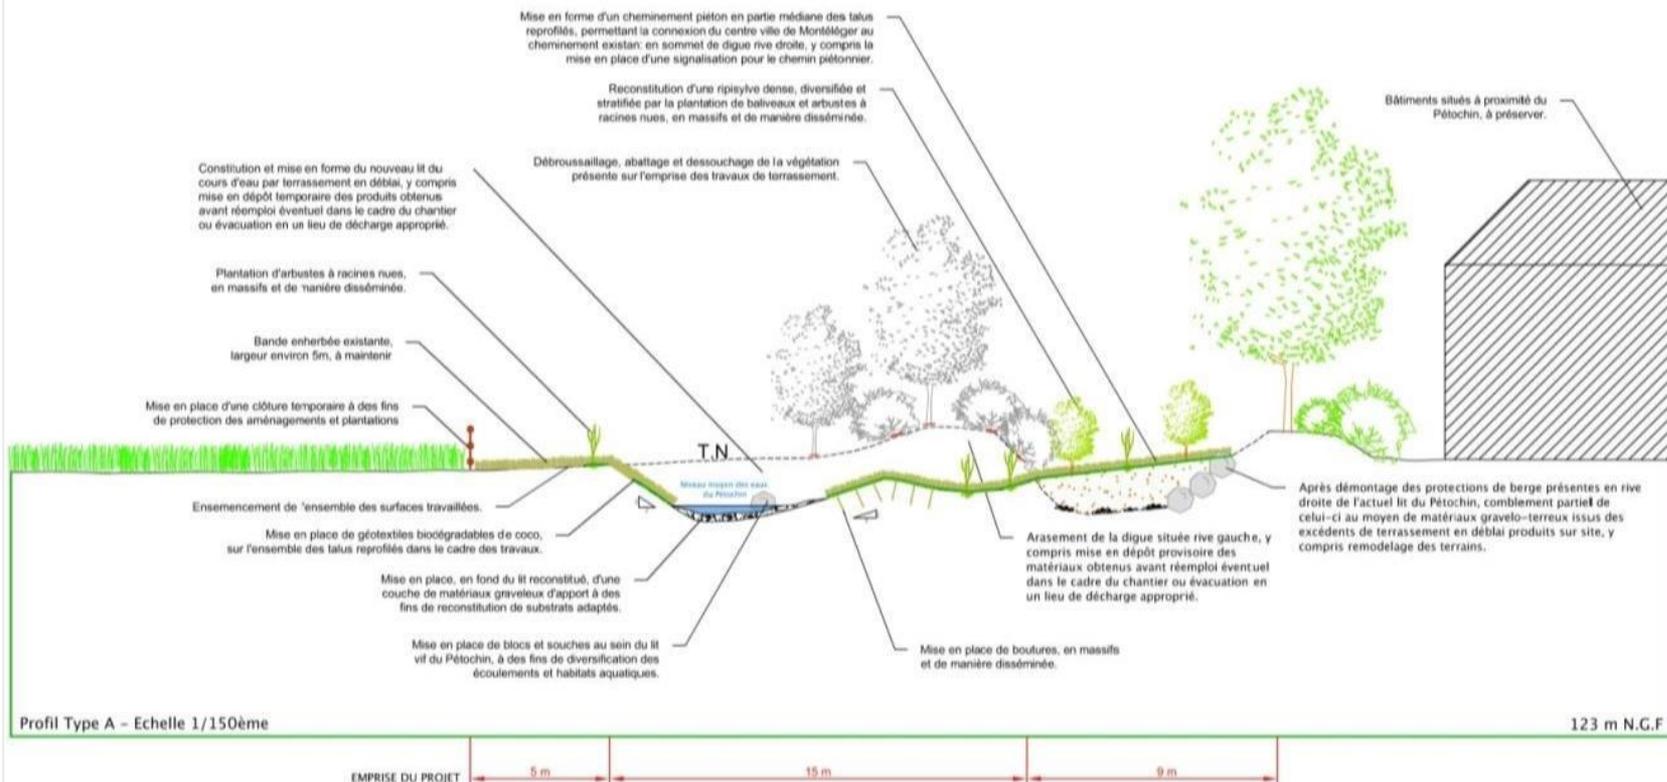
Profil type A

Echelle :
1/150e

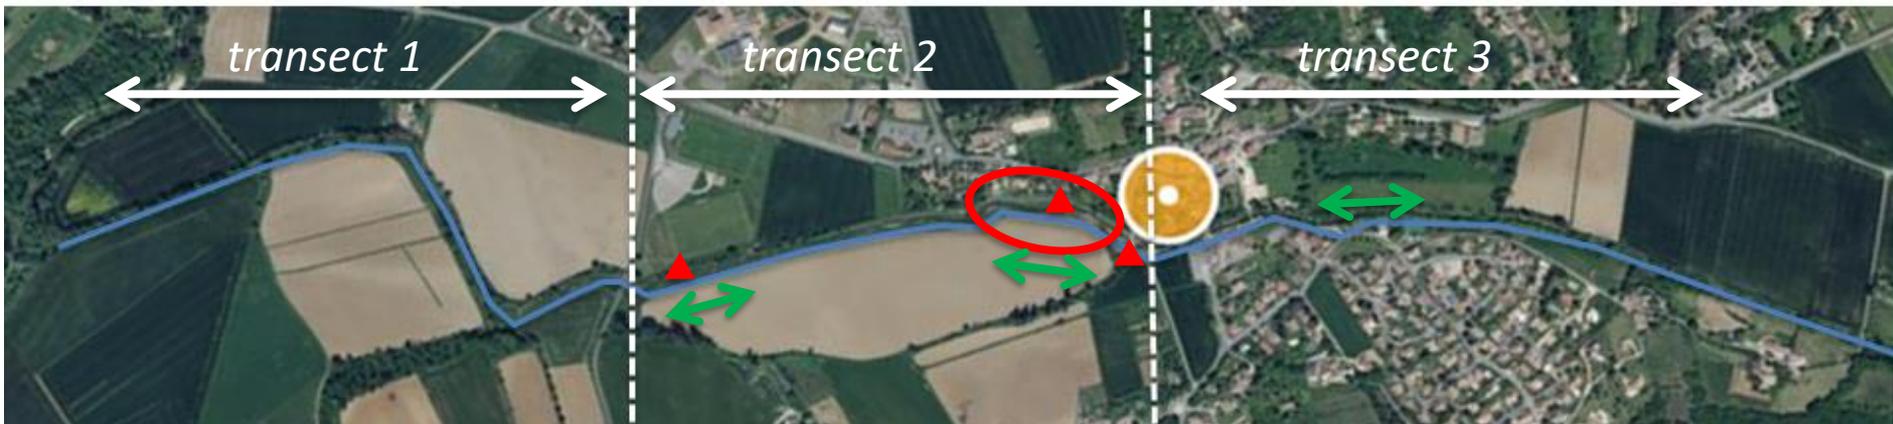
Restauré 2015

Restauré 2013

Non restauré = EI

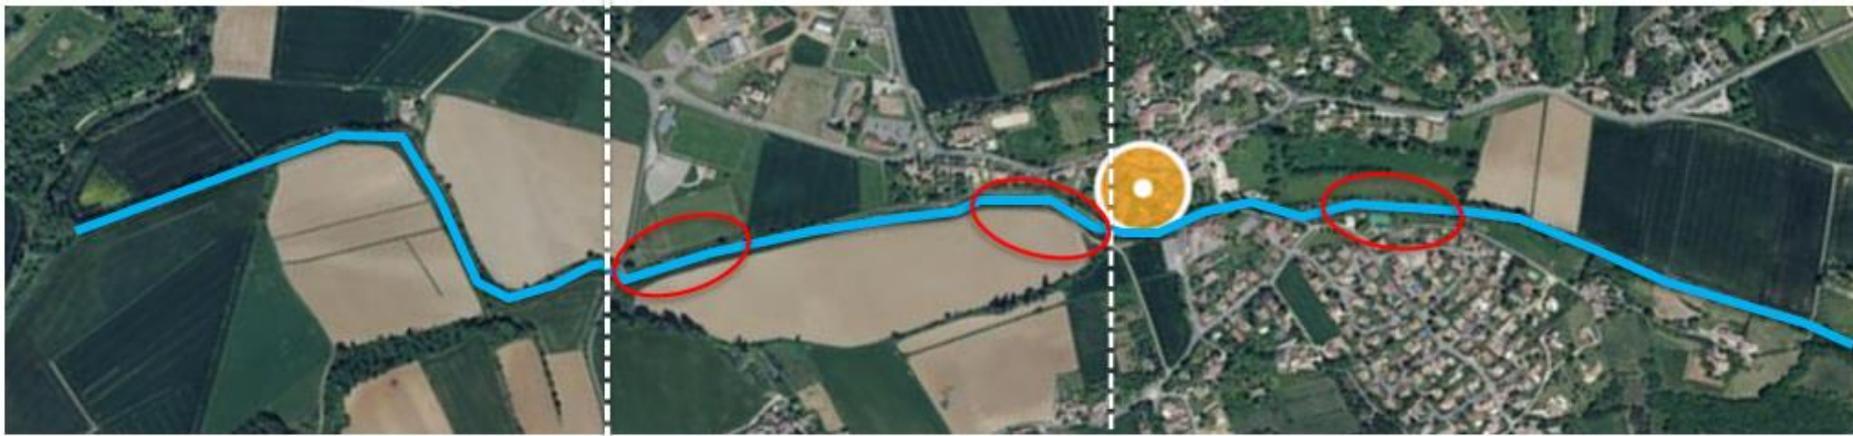
- Prospection des tronçons pour repérer les stations représentatives - 3 stations
- Mesures préalables : pour délimiter la station, les distances inter-transects et inter-points

| Largeur à plein bord | Lpb | moyenne de 3 profils en aval de la station |
| → Longueur de la station | L | 14 x Lpb (140 mètres) |
| → Implantation des transects | | 15 transects équidistants , ainsi la distance inter-transects = Lpb |
| Largeur lit mouillé | Lm | moyenne de 3 profils en aval de la station |
| → distance inter-points | | Lm / 7 (7 points au sein de la lame d'eau) |

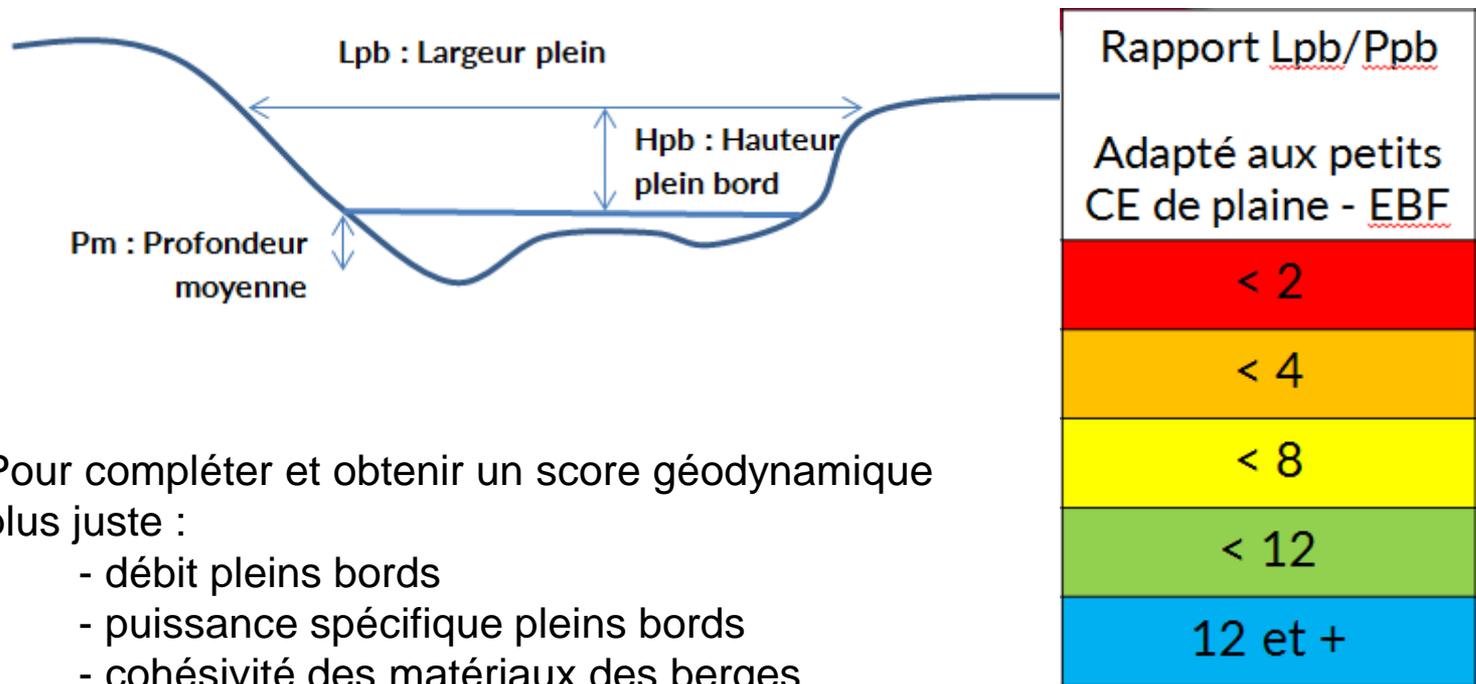
Géomorphologie – Score géométrie – activité géodynamique

Un cours d'eau de plaine peu profond et très large est à priori en bon état écologique : équilibre sédimentaire, dynamique, proche d'un fonctionnement naturel.

Un cours d'eau de plaine profond et étroit est à priori très perturbé : déséquilibre sédimentaire, peu actif, artificialisé.

Score de la station = $L_{pb} / (H_{pb} + P_m)$ / moyenne des 15 transects EBF morphologique

Pour compléter et obtenir un score géodynamique plus juste :

- débit pleins bords
- puissance spécifique pleins bords
- cohésivité des matériaux des berges
