# CONTRAT TERRITORIAL SIOÛLE ET AFFLUENTS

POINTS DE VIGILANCE LORS DE LA PHASE TRAVAUX

EXEMPLE DE L'ARASEMENT DU SEUIL DE « PONT DE MENAT »

TROIS EXEMPLES (OUVRAGE PIED DROIT / BUSE-CADRE / PASSAGE À GUÉ)

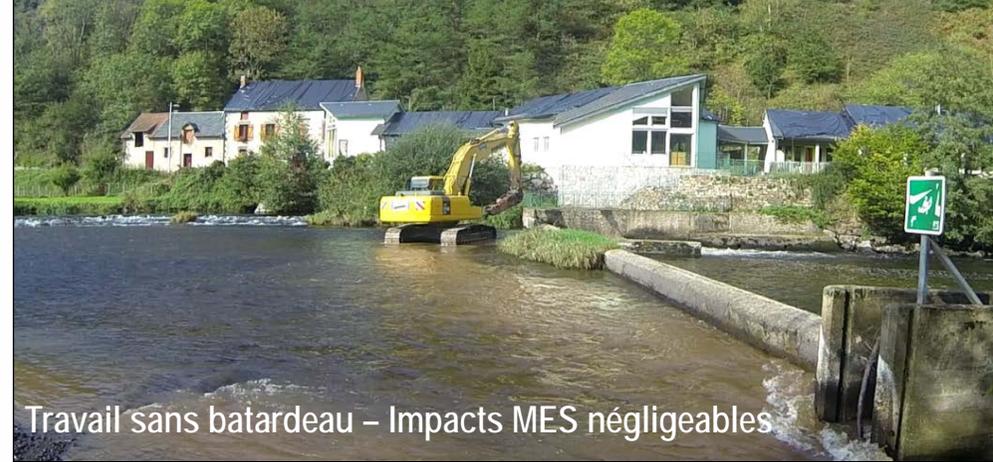
Travail sans batardeau – Impacts MES négligeables

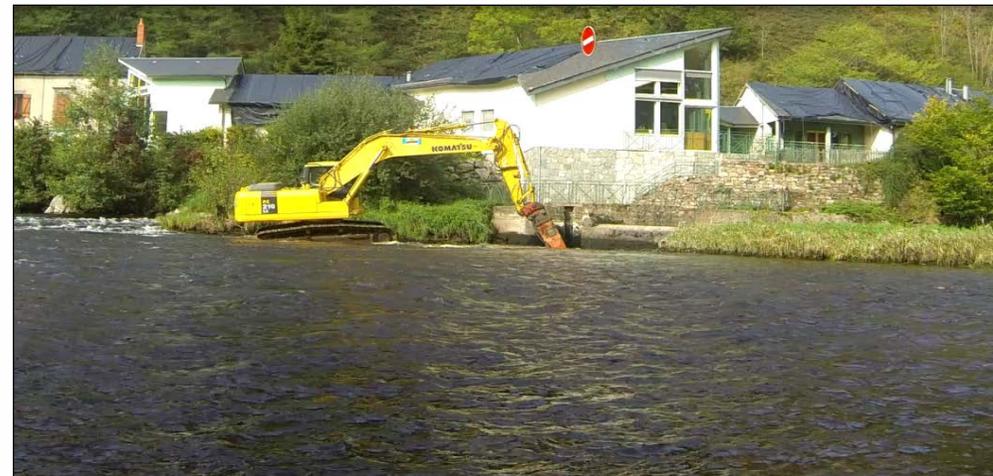
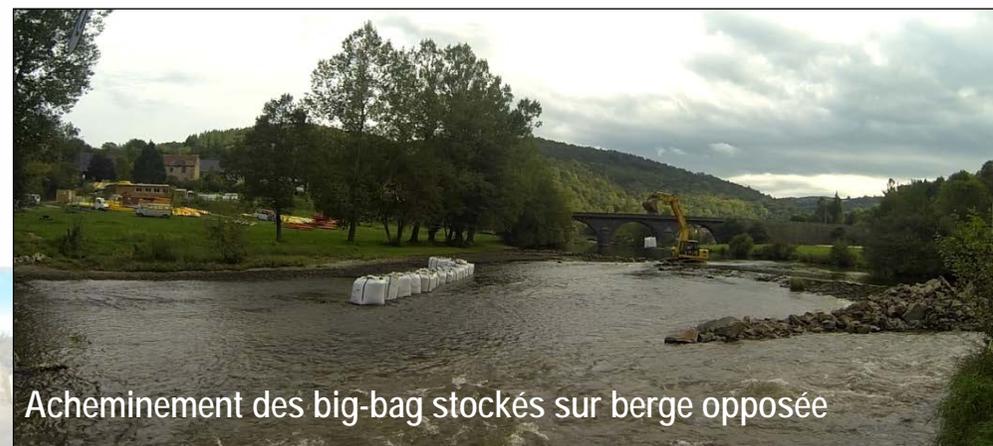
Acheminement des big-bag stockés sur berge opposée

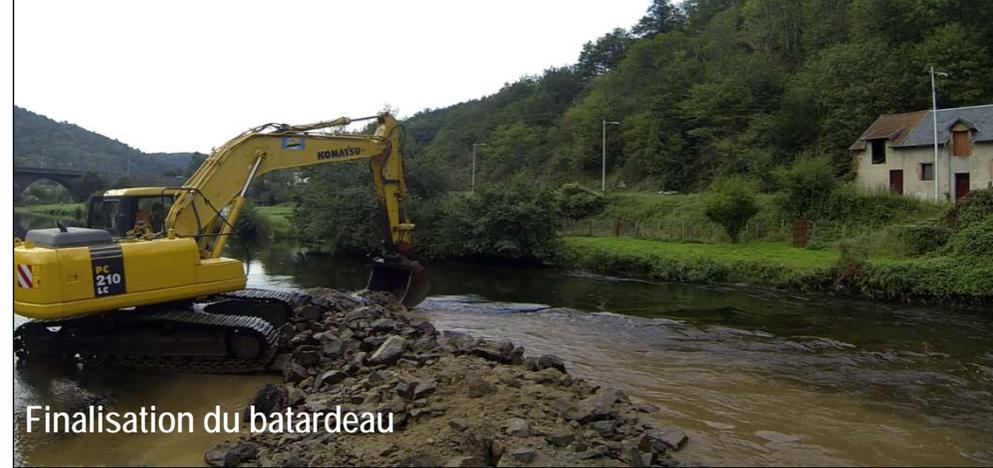
Finalisation du batardeau

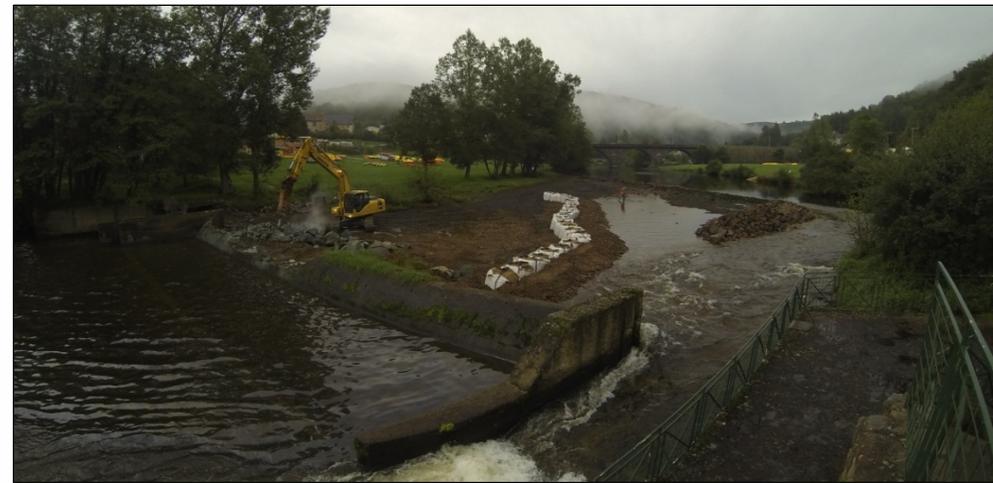
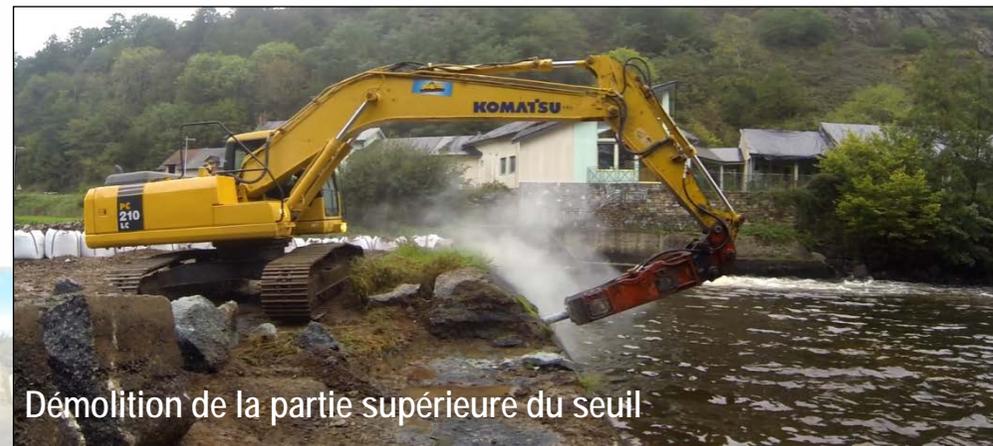
Démolition de la partie supérieure du seuil

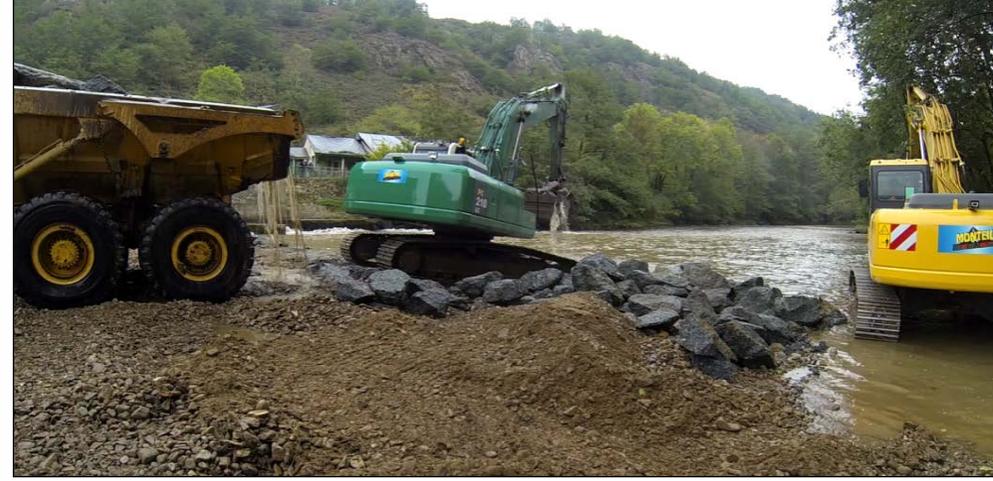
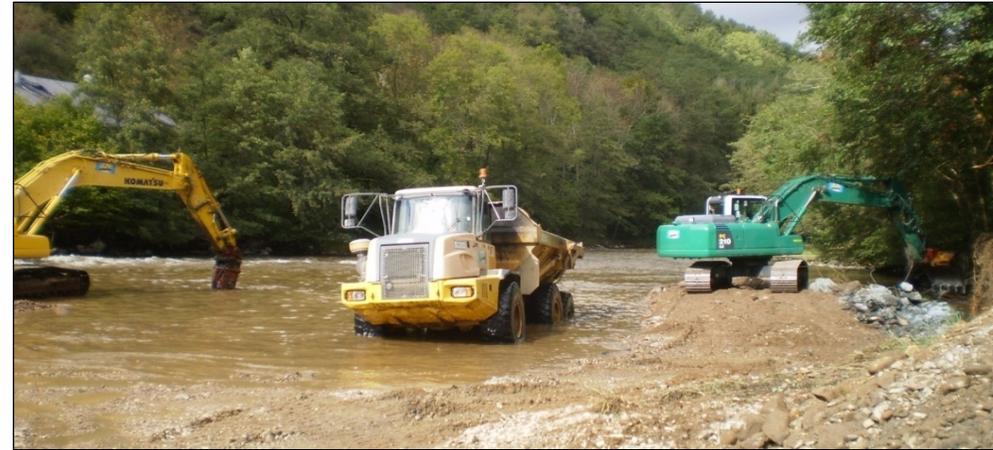
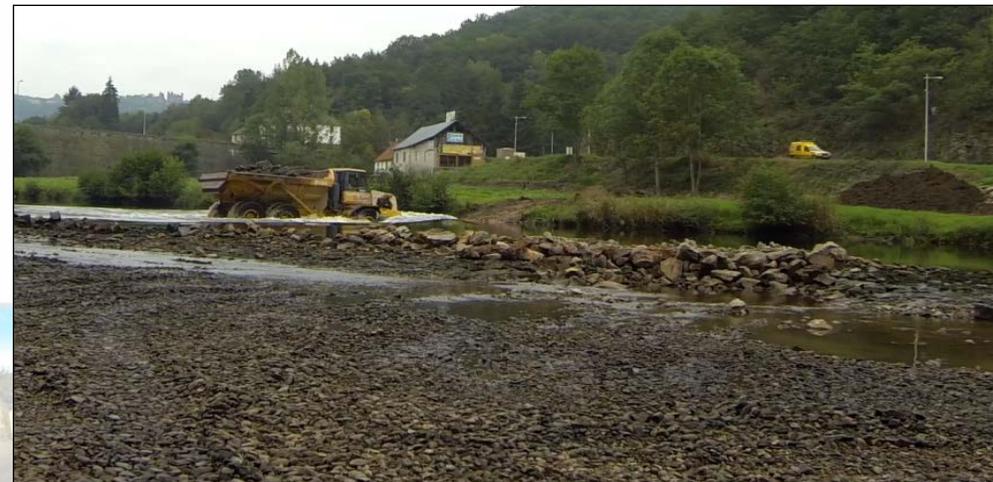
Démantèlement de la partie inférieure du seuil et  
chargement des débris de démolition.

Évacuation des gravats  
→ transferts rive droite / rive gauche... par la  
Sioule.

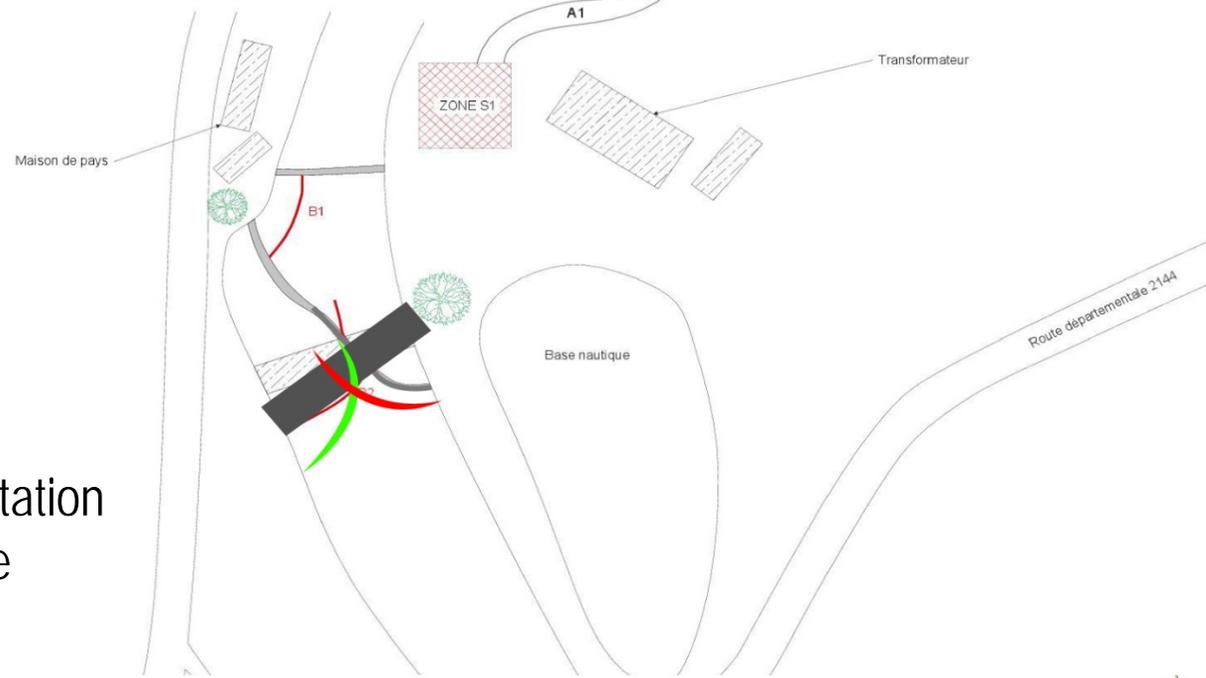
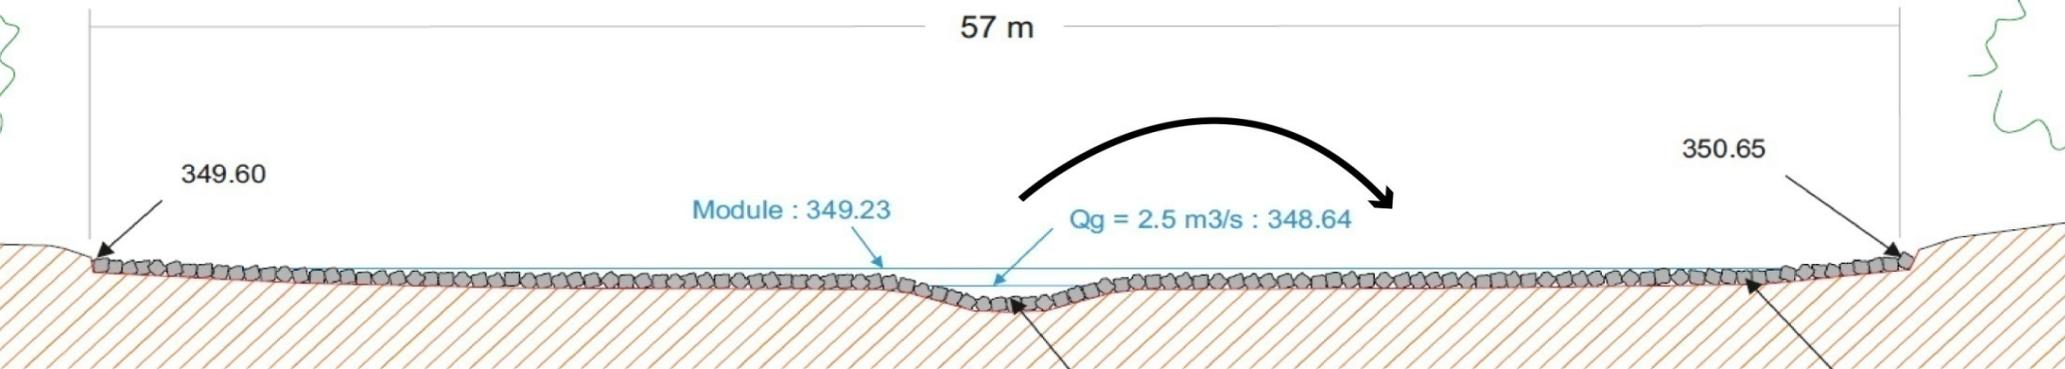
Erreur de +0.7m pour les côtes d'implantation  
(problème réglé par téléphone et aucune  
vérification sur place).

**Caractéristiques du Berceau :**  
Point bas : 348.21 m NGF  
Profondeur : 0.80 m  
Largeur en haut : 8.20 m  
Largeur en fond : 2.40 m  
Pente Longitudinal : 0.2 %  
Vitesse d'écoulement maximum  
sous les conditions de débit garanti : 0.8 m/s

Blocs 0.50 m

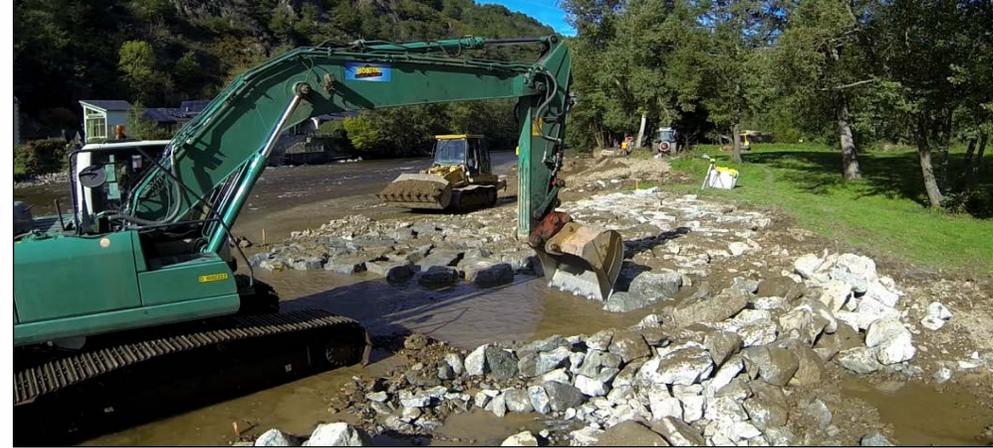
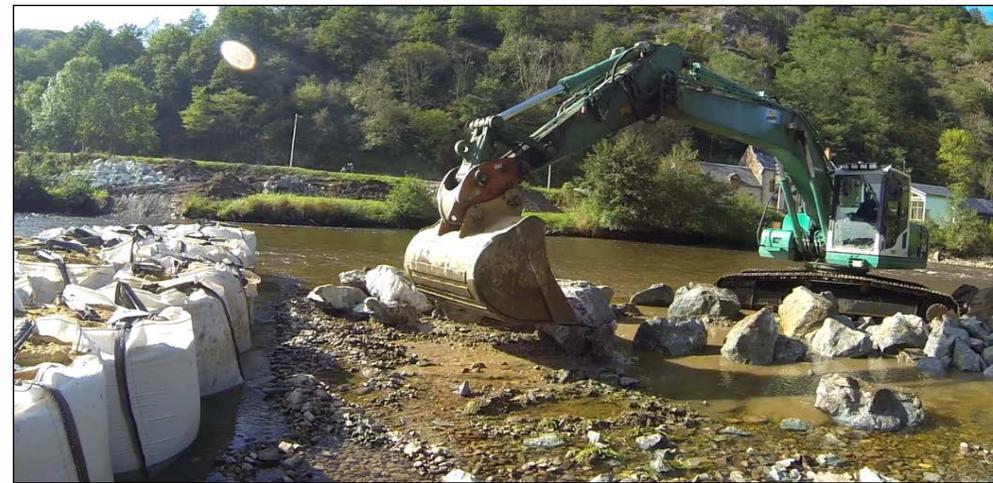
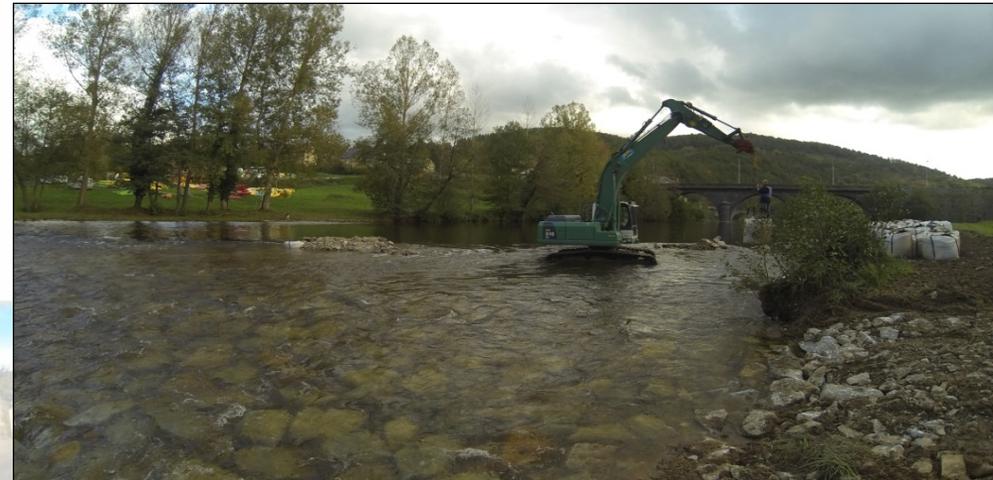
Erreur de +0.7m pour les côtes d'implantation  
(problème réglé par téléphone et aucune  
vérification sur place).

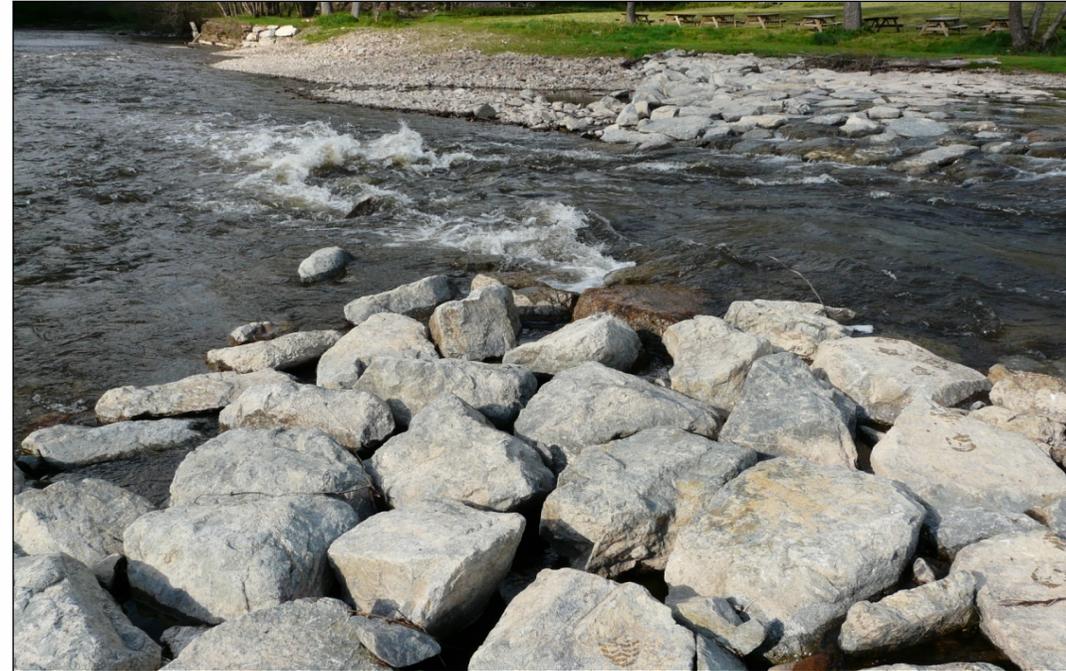
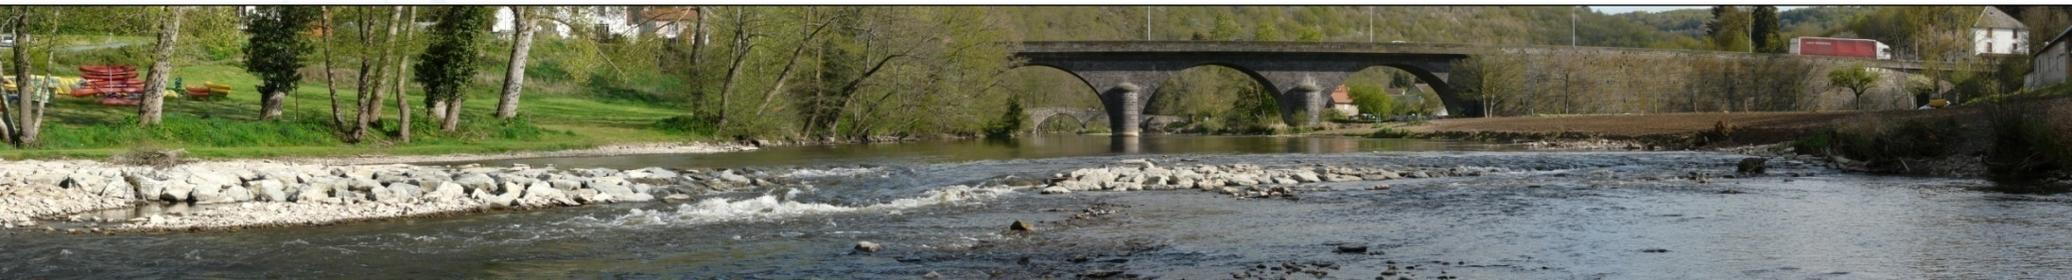
Indications par téléphone pour  
l'implantation des blocs...

→ tout doit être repris.

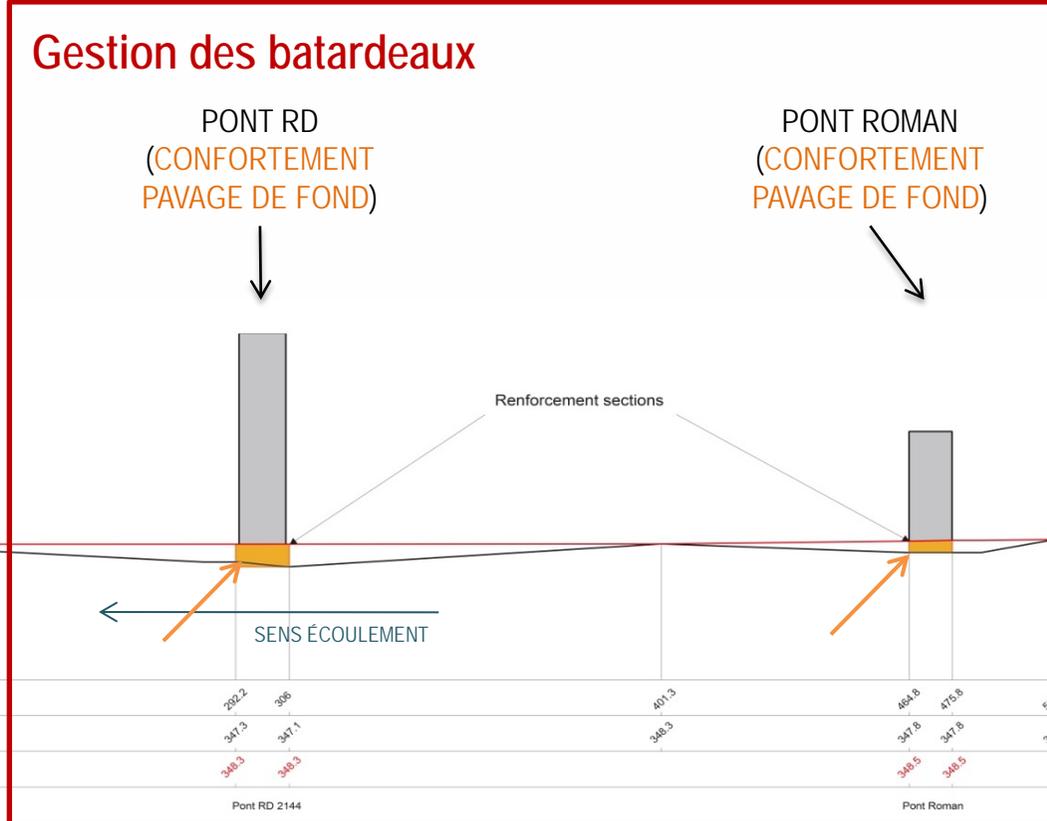
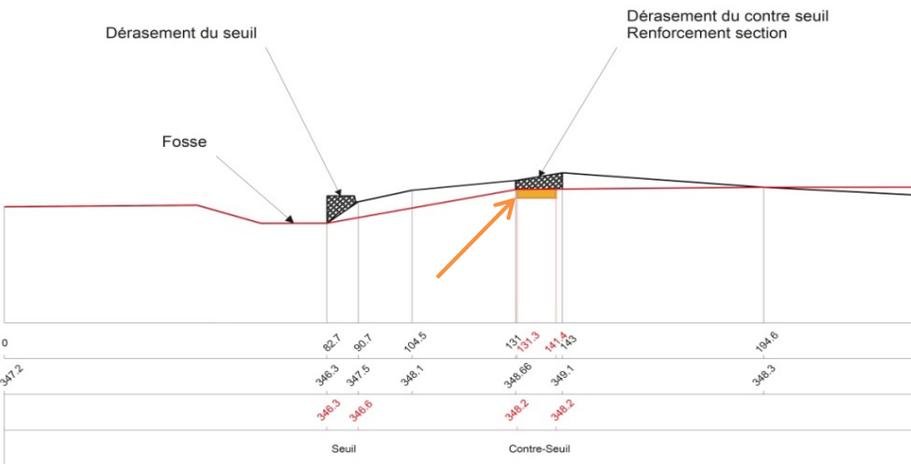
SEUIL (EFFACEMENT)

CONTRE SEUIL (EFFACEMENT - SEUIL DE FOND AVEC BERCEAU CENTRAL)

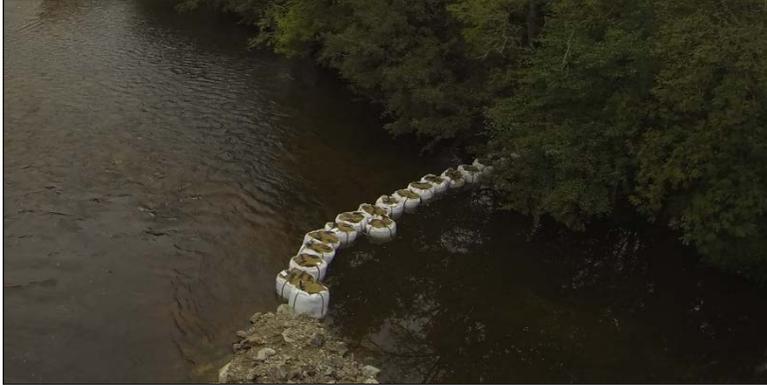
2013

Selon modalités définies  
dans l'étude projet :  
batardeau big-bag

Matériaux du fond du lit  
- Pas étanche -

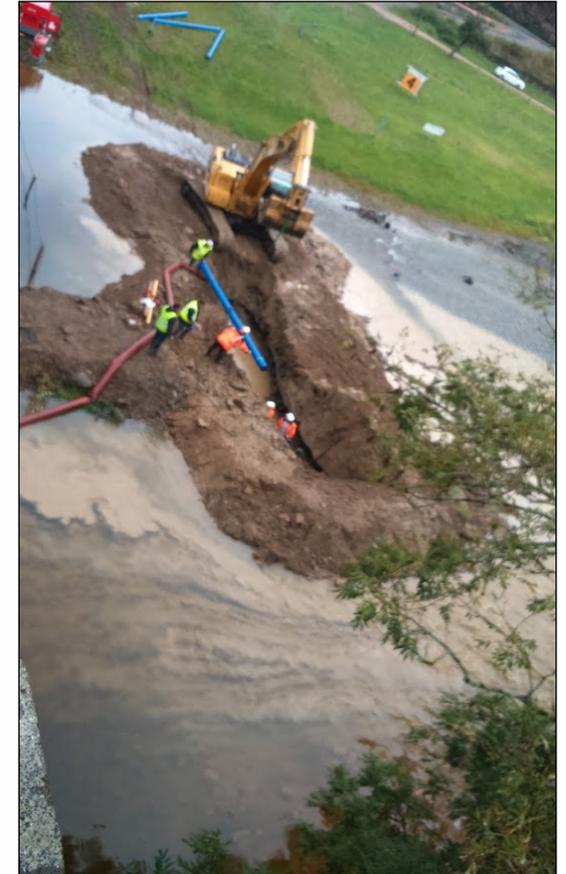
2014

Réajustement :  
big-bag sur 2 hauteurs

Bâche

- Pas étanche même  
avec pompe 900m<sup>3</sup>/h -

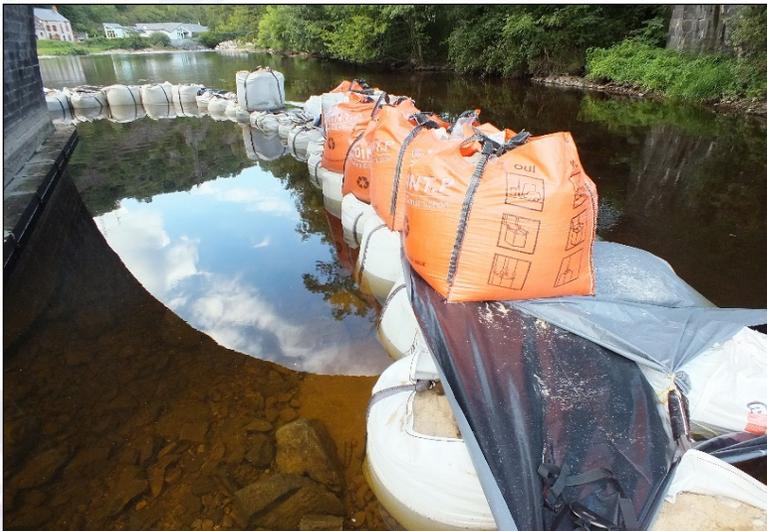
2016 : réparation conduite AEP  
Batardeau en terre  
- Étanche -

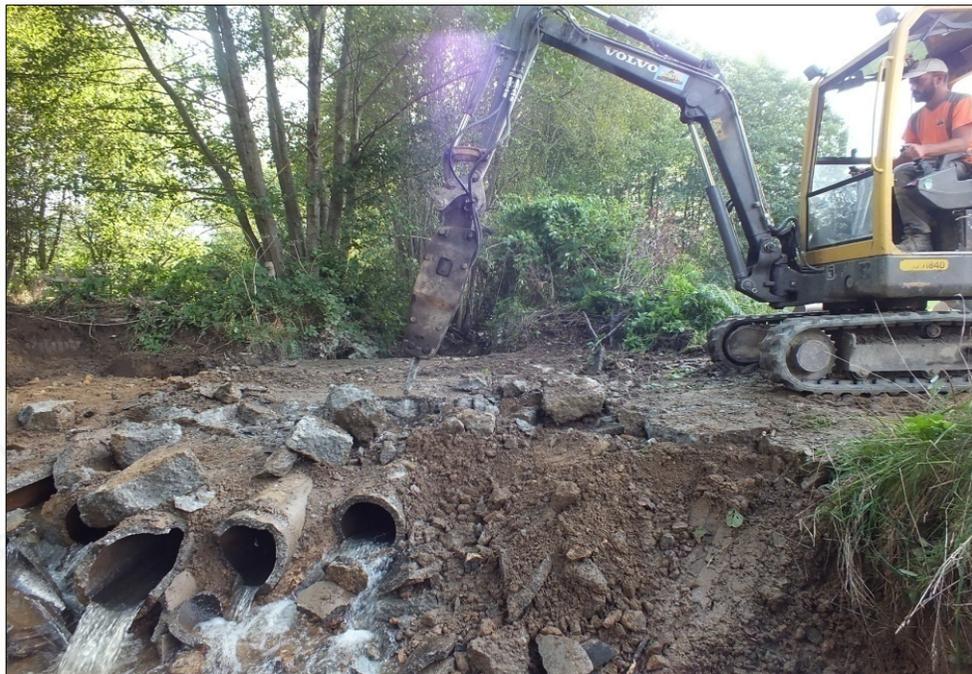
Démolition du passage à gué  
(pêche de sauvetage préalable)

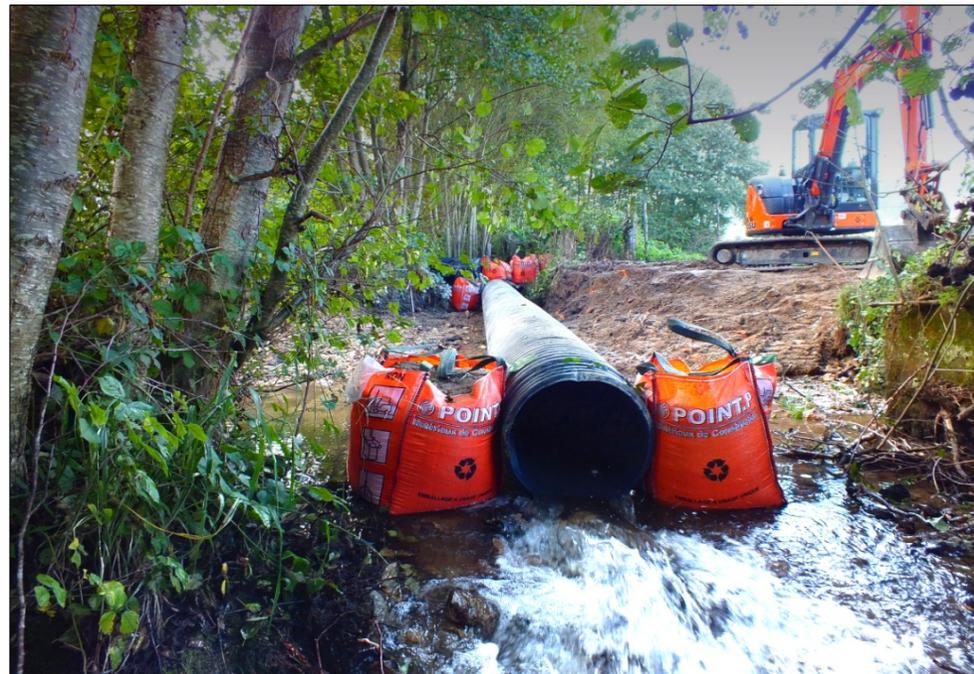
Mise en place de la dérivation

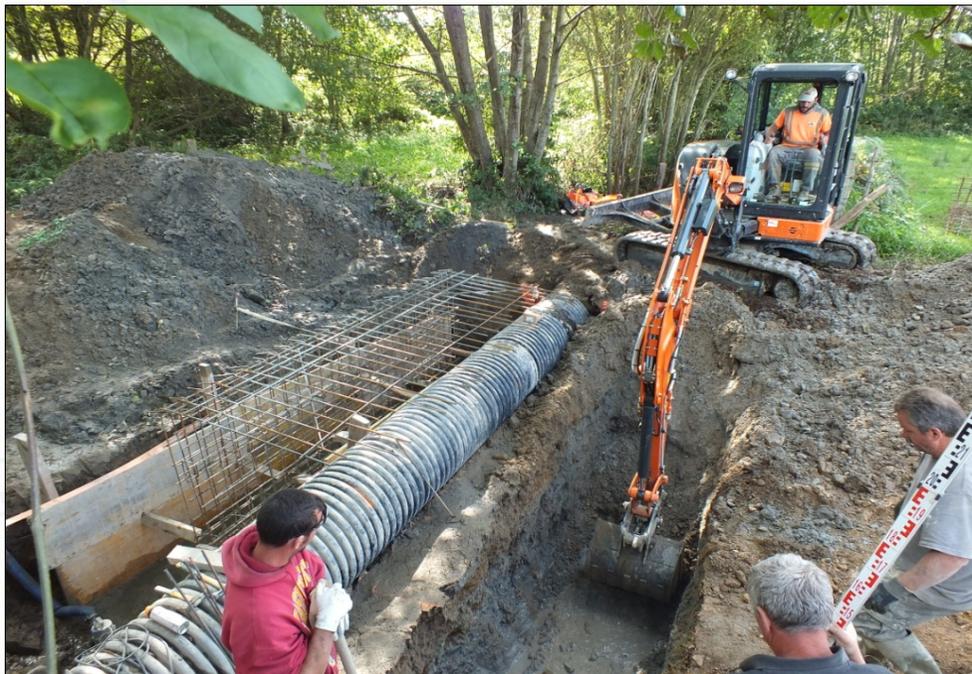
Terrassement et pose de l'armature

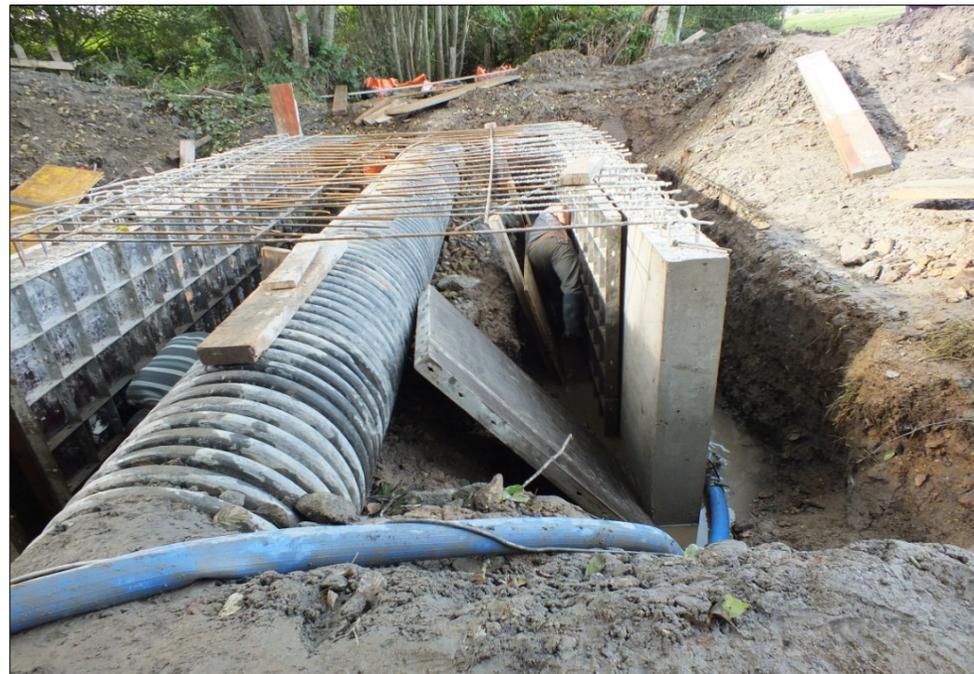
Mise en œuvre des voiles/murs

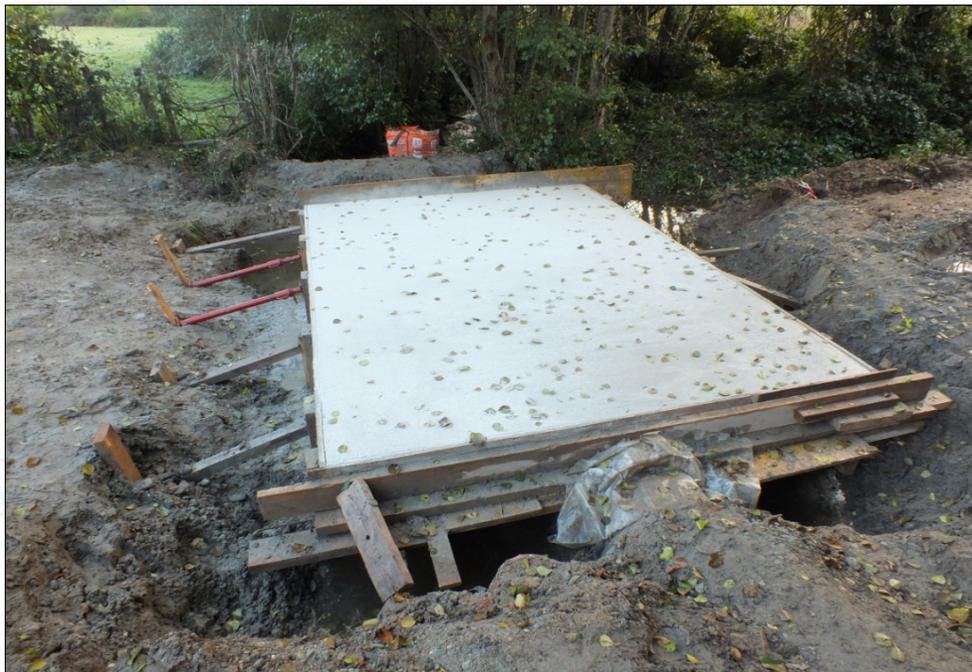
Dalle

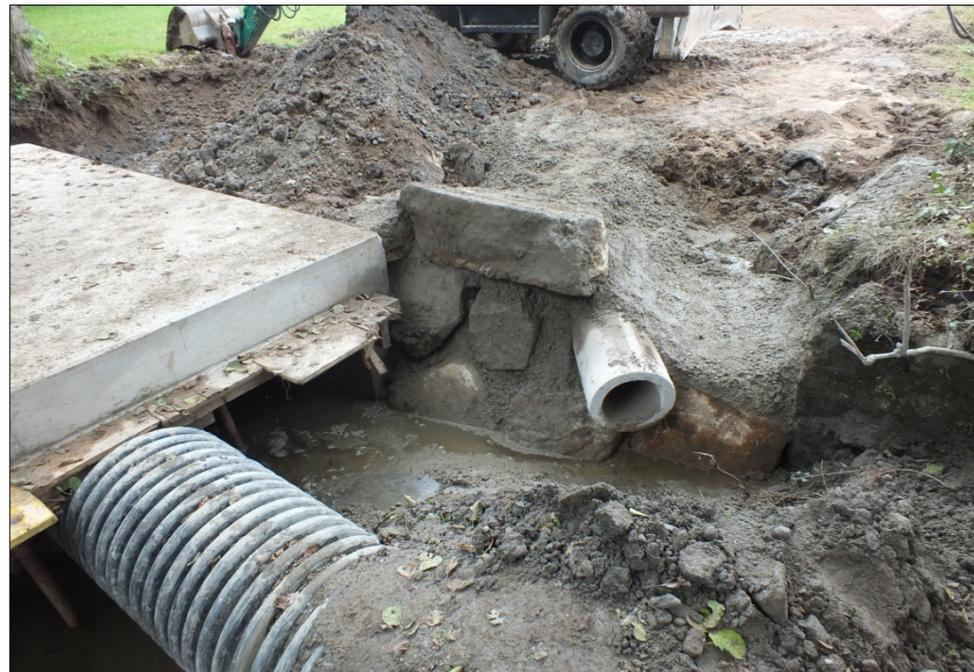
Mise en œuvre des enrochements liaisonnés

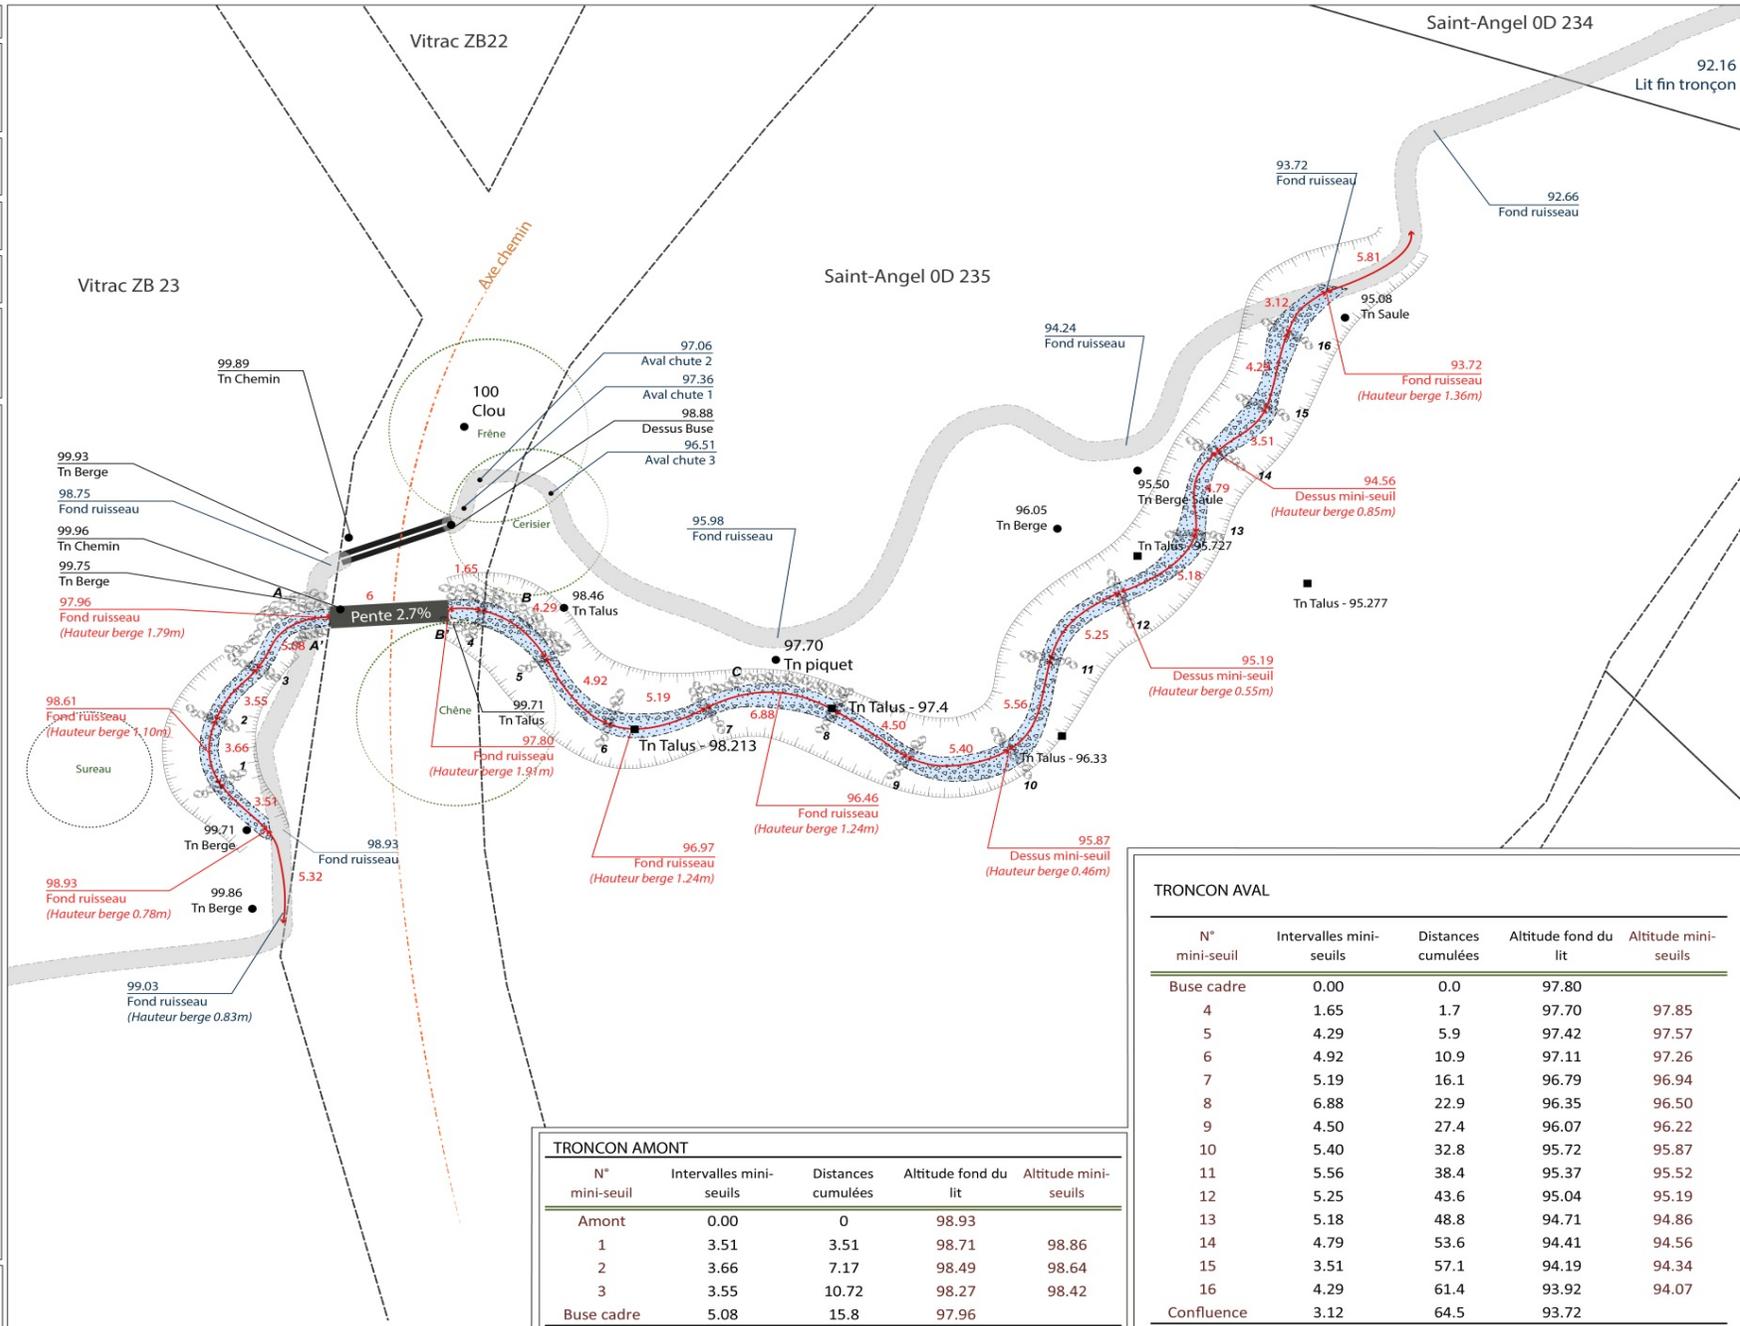
- Limite cadastrale
- Lit actuel du cours d'eau
- Buses actuelles
- Axe chemin
- Projet**
- Nouveau lit
- Terrassement haut de berge
- Enrochements et seuils
- Sous-tronçons entre seuils
- Buse cadre

- Côtes**
- Noir : Tn
  - Bleu : Fond ruisseau actuel
  - Rouge : Côtes projet

TRONCON AMONT				
N° mini-seuil	Intervalles mini-seuils	Distances cumulées	Altitude fond du lit	Altitude mini-seuils
Amont	0.00	0	98.93	
1	3.51	3.51	98.71	98.86
2	3.66	7.17	98.49	98.64
3	3.55	10.72	98.27	98.42
Buse cadre	5.08	15.8	97.96

TRONCON AVAL				
N° mini-seuil	Intervalles mini-seuils	Distances cumulées	Altitude fond du lit	Altitude mini-seuils
Buse cadre	0.00	0.0	97.80	
4	1.65	1.7	97.70	97.85
5	4.29	5.9	97.42	97.57
6	4.92	10.9	97.11	97.26
7	5.19	16.1	96.79	96.94
8	6.88	22.9	96.35	96.50
9	4.50	27.4	96.07	96.22
10	5.40	32.8	95.72	95.87
11	5.56	38.4	95.37	95.52
12	5.25	43.6	95.04	95.19
13	5.18	48.8	94.71	94.86
14	4.79	53.6	94.41	94.56
15	3.51	57.1	94.19	94.34
16	4.29	61.4	93.92	94.07
Confluence	3.12	64.5	93.72
