# Travaux de restauration hydromorphologique du Chamboux à Peyrelevade (19)

Présentation des résultats de l'étude de suivi écologique suite aux travaux d'aménagement contre l'impact des résineux

Résultats du suivi d'un chantier de suppression des résineux en berge sur le Chamboux (19)  
Journée technique ARRAA - 19/06/2018

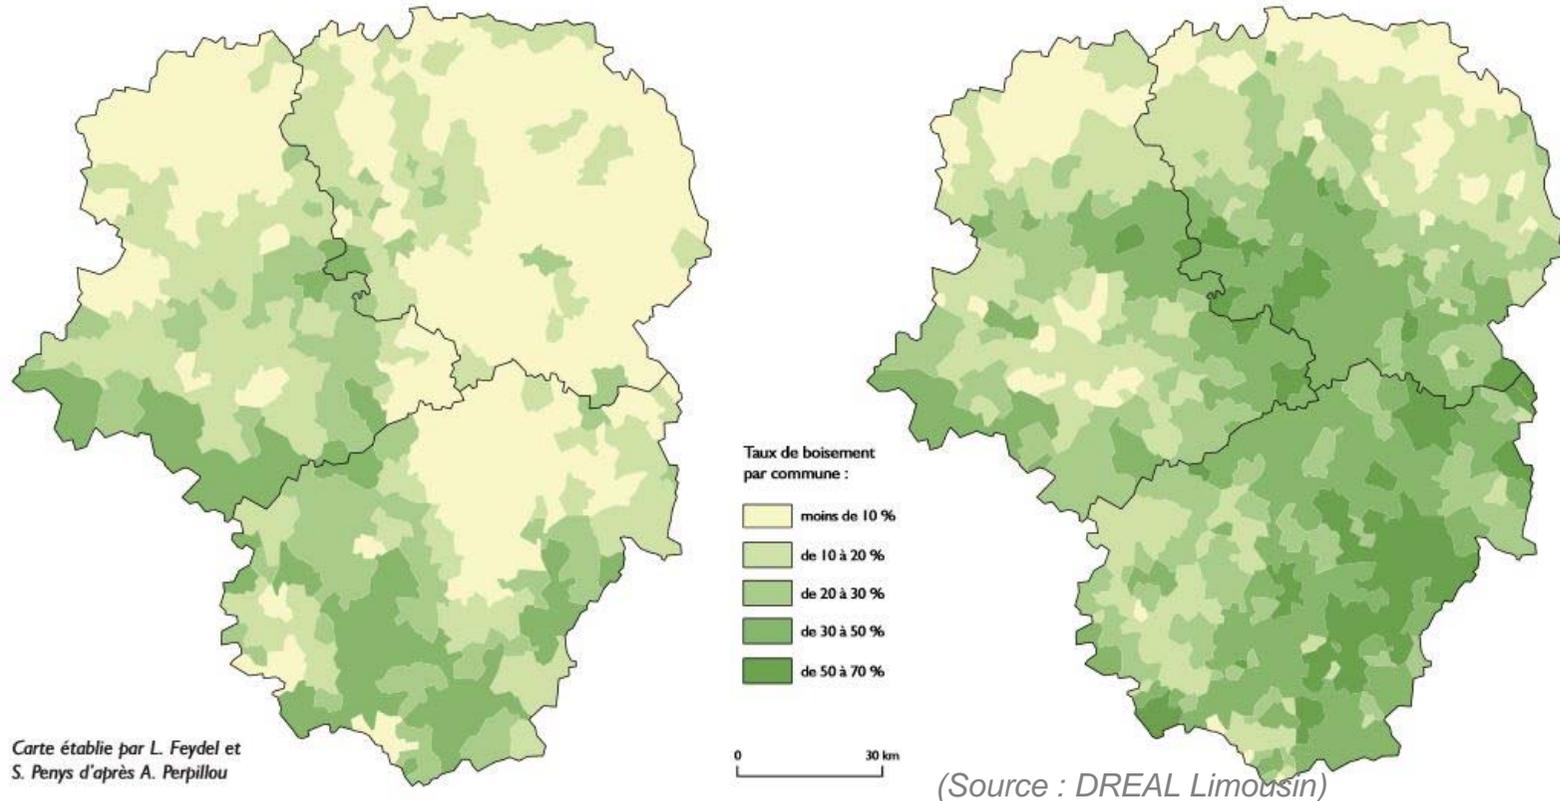
## EVOLUTION DU TAUX DE BOISEMENT ENTRE LE MILIEU DU XIX<sup>e</sup> SIECLE ET LA FIN DU XX<sup>e</sup> SIECLE

On note l'inversion totale des paysages ; seul le sud-est de la Corrèze a connu une réelle stabilité

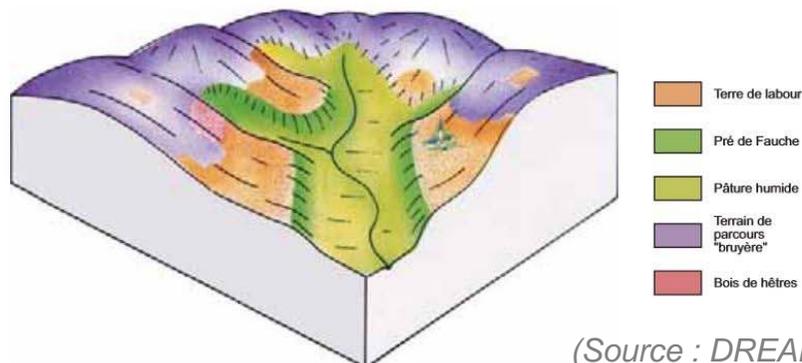
L'OCCUPATION DES SOLS AU XIX<sup>ème</sup> SIECLE

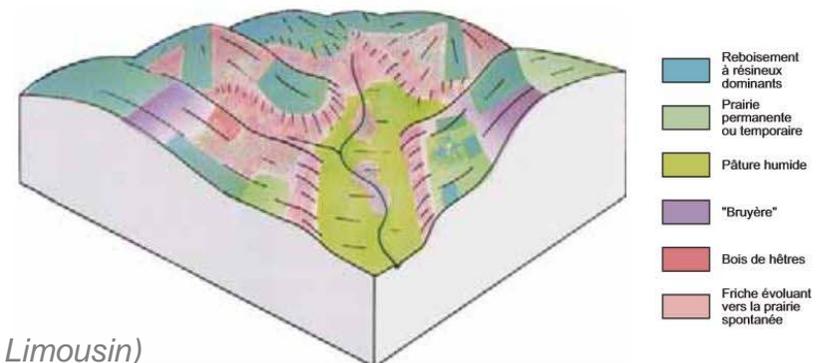
L'OCCUPATION DES SOLS AU XX<sup>ème</sup> SIECLE

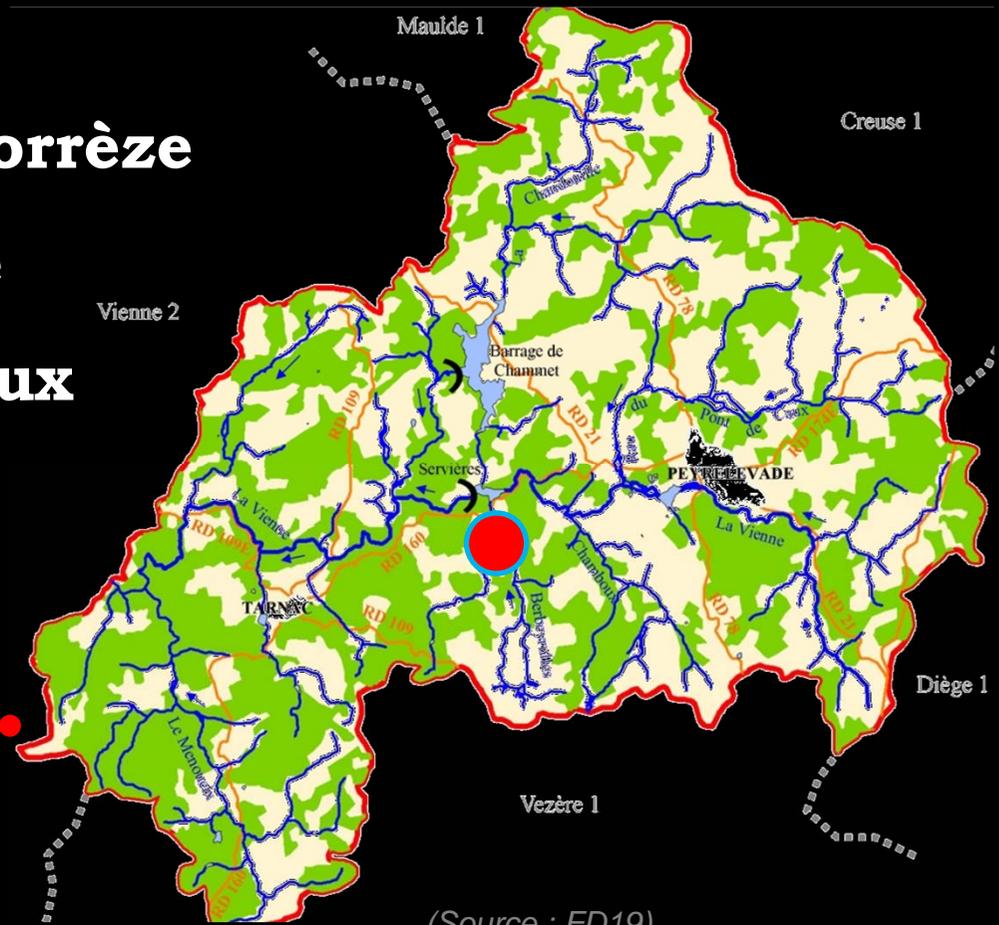
- Bassin Vienne
- Département de la Corrèze
- Affluent de la Vienne
- Ruisseau de Chamboux
- Contexte acide

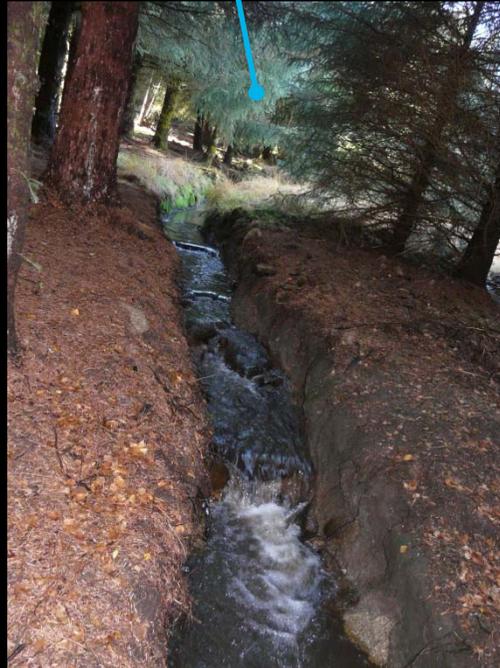
**Incision**

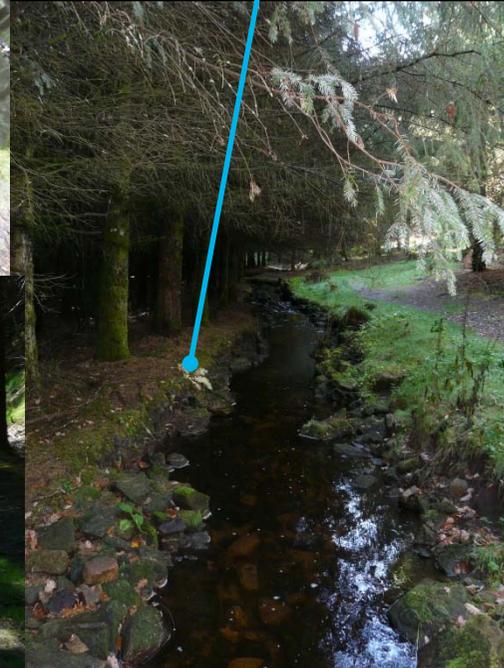
**Ombrage**

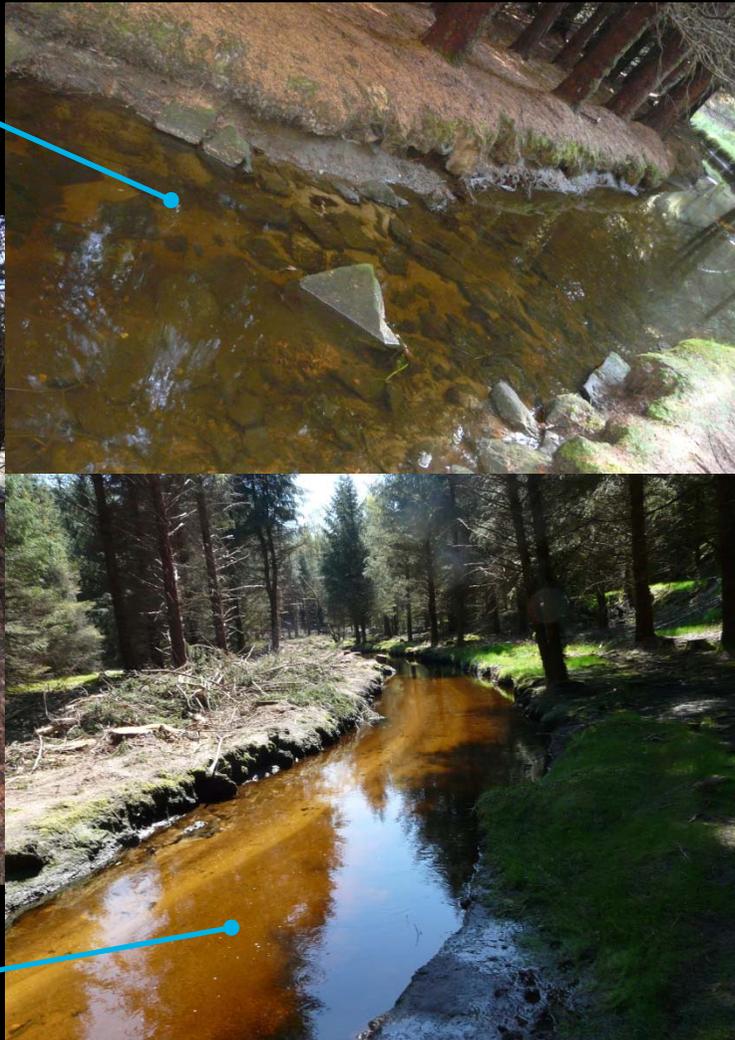
**Colmatage**

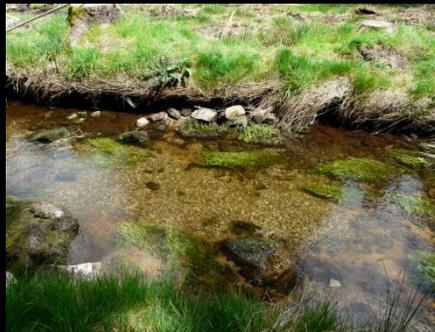
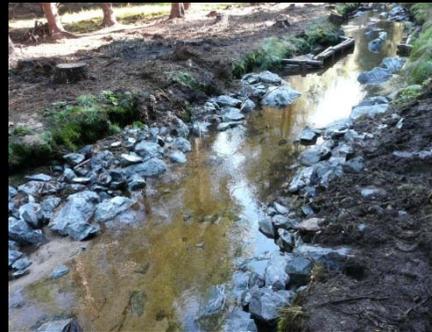
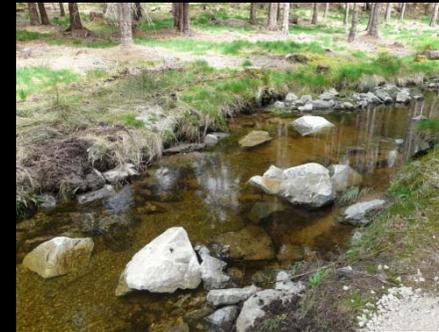
- **Chantier multi-techniques**
  - Terrassement pour resserrément du lit
  - Génie écologique
  - Diversification des écoulements
  - Apport de granulométrie

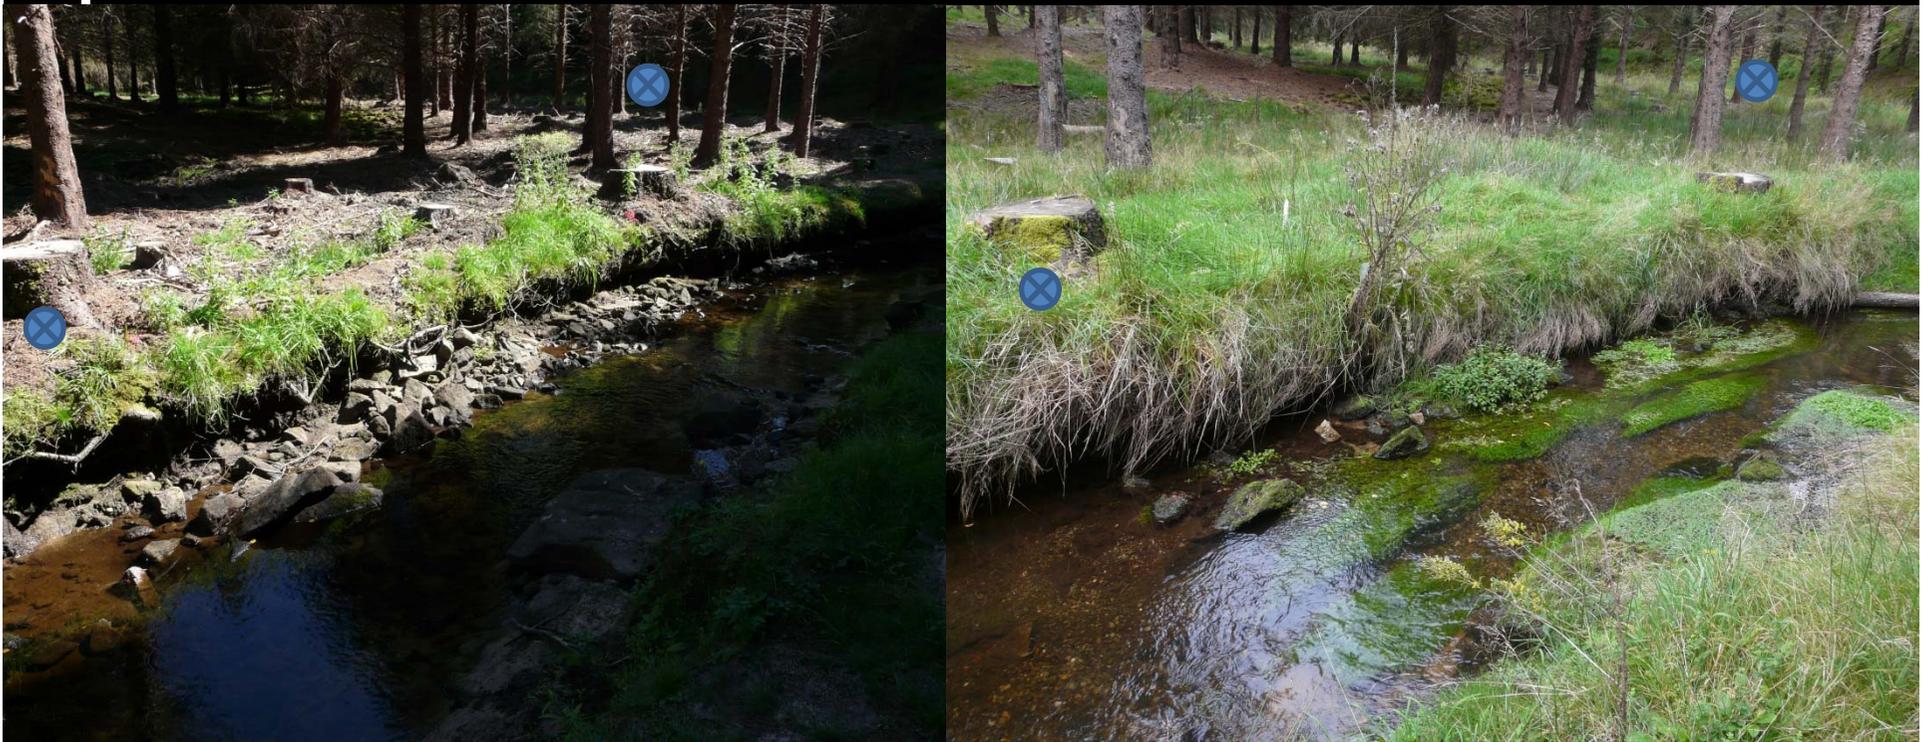
- **Suivi photographique**

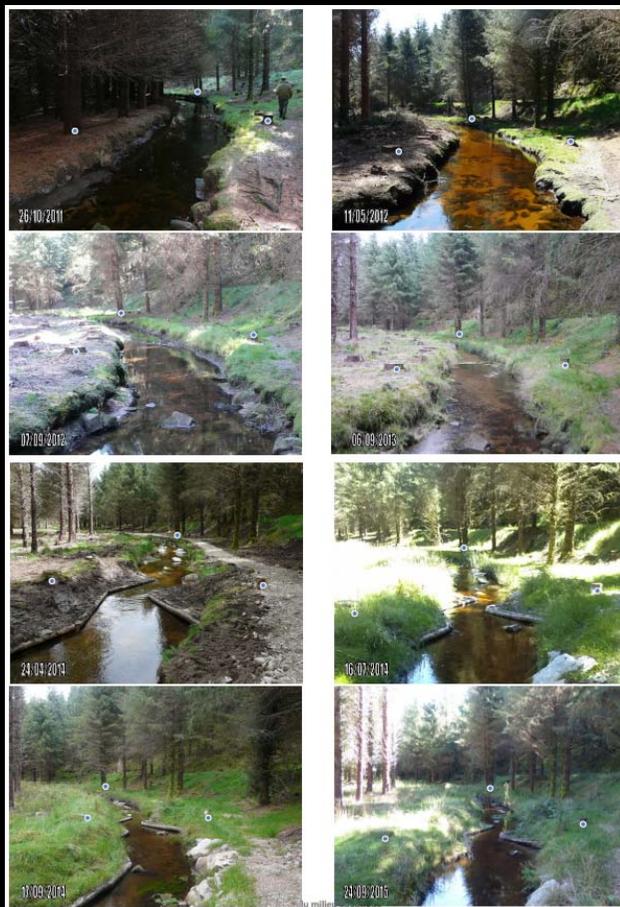
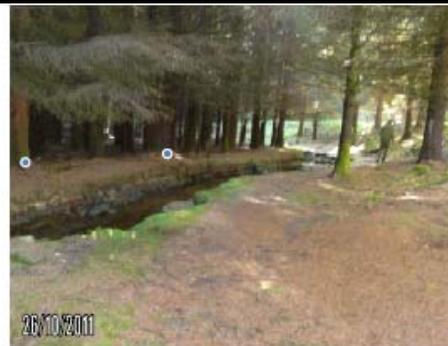
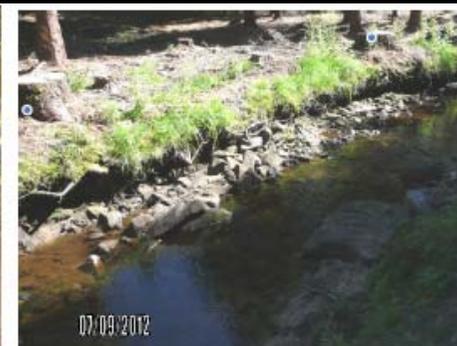
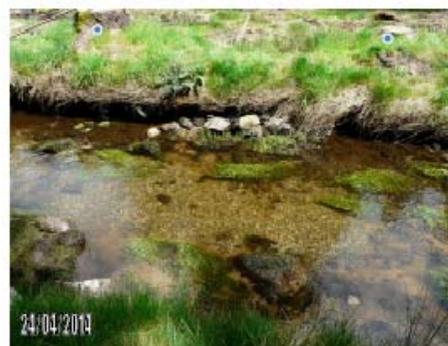
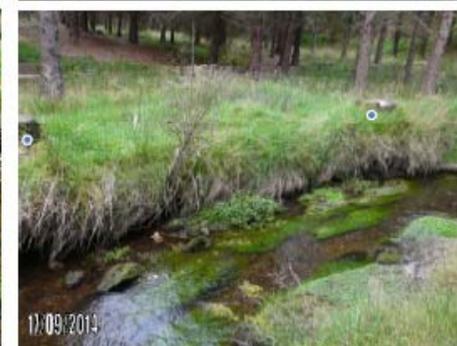
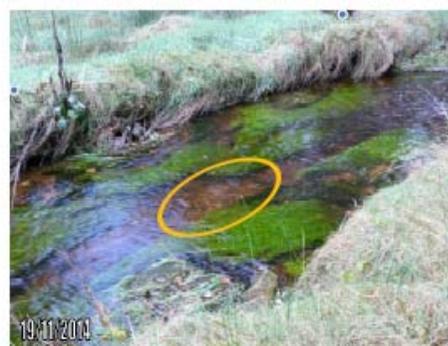
Nous sommes ici au niveau du pont de planches au début de la station aménagée. On observe, dès la coupe des résineux, l'installation d'une strate herbacée, puis l'apparition et le développement des macrophytes. Plusieurs espèces apparaissent. Sur la photo du 19/11/2014, une frayère est présente (cercle orange). On voit nettement l'évolution des macrophytes, tant en surface qu'en diversité.

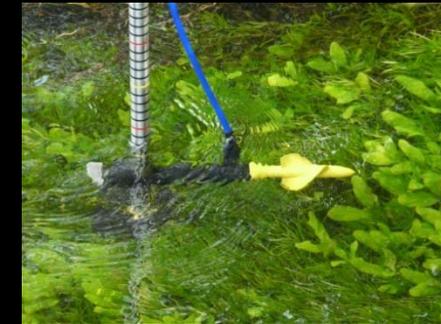
Figure 15 - Evolution de la proportion de substrats fins (vase-limon-sable) relevés sur la station aménagée et la

- **Suivi habitationnel**
  - Long donc coûteux
  - IAM !
  - Objectif atteint

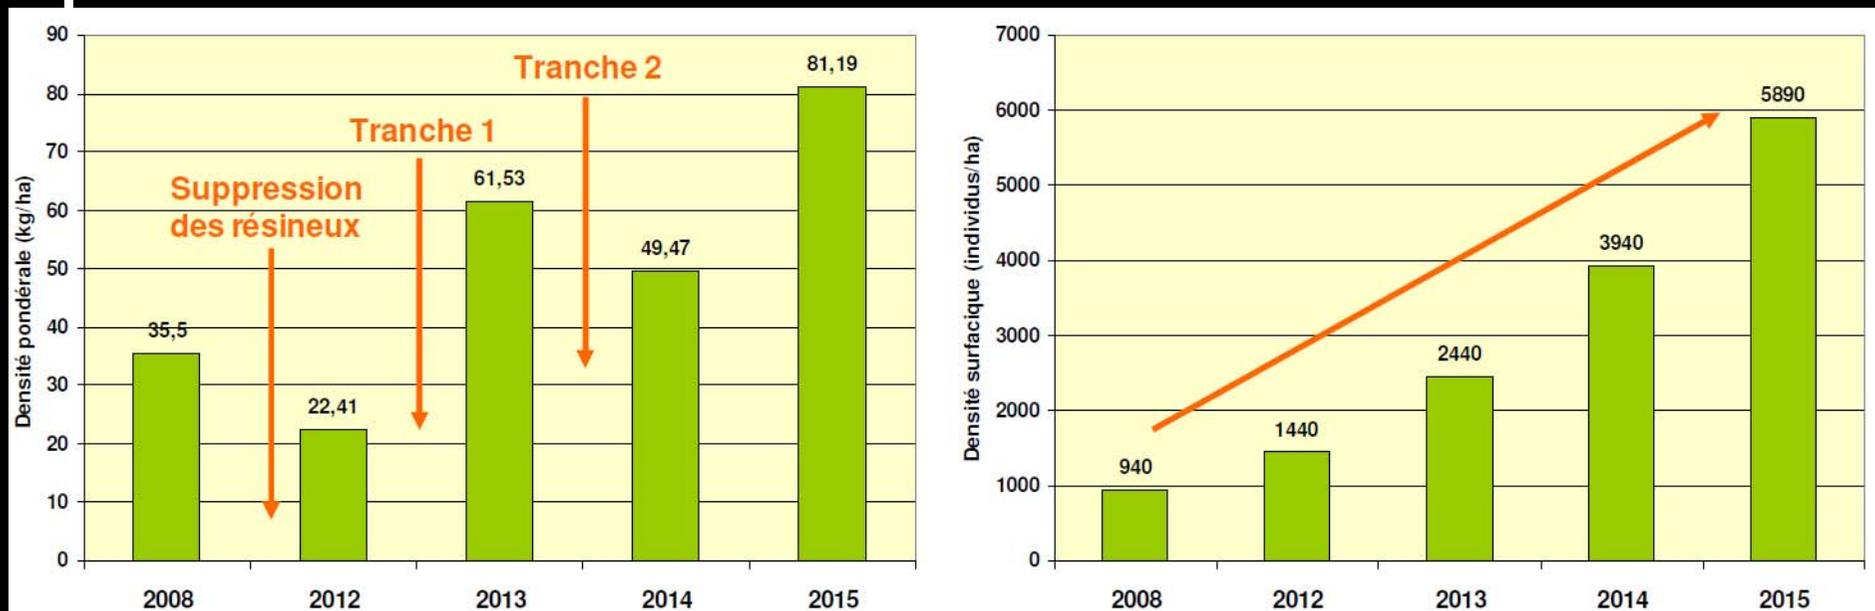
- **Suivi piscicole**
  - Bonne réaction sur les densités (x 6)

Figure 27 - Variations des densités et biomasses de truite sur la station aménagée du Chamboux

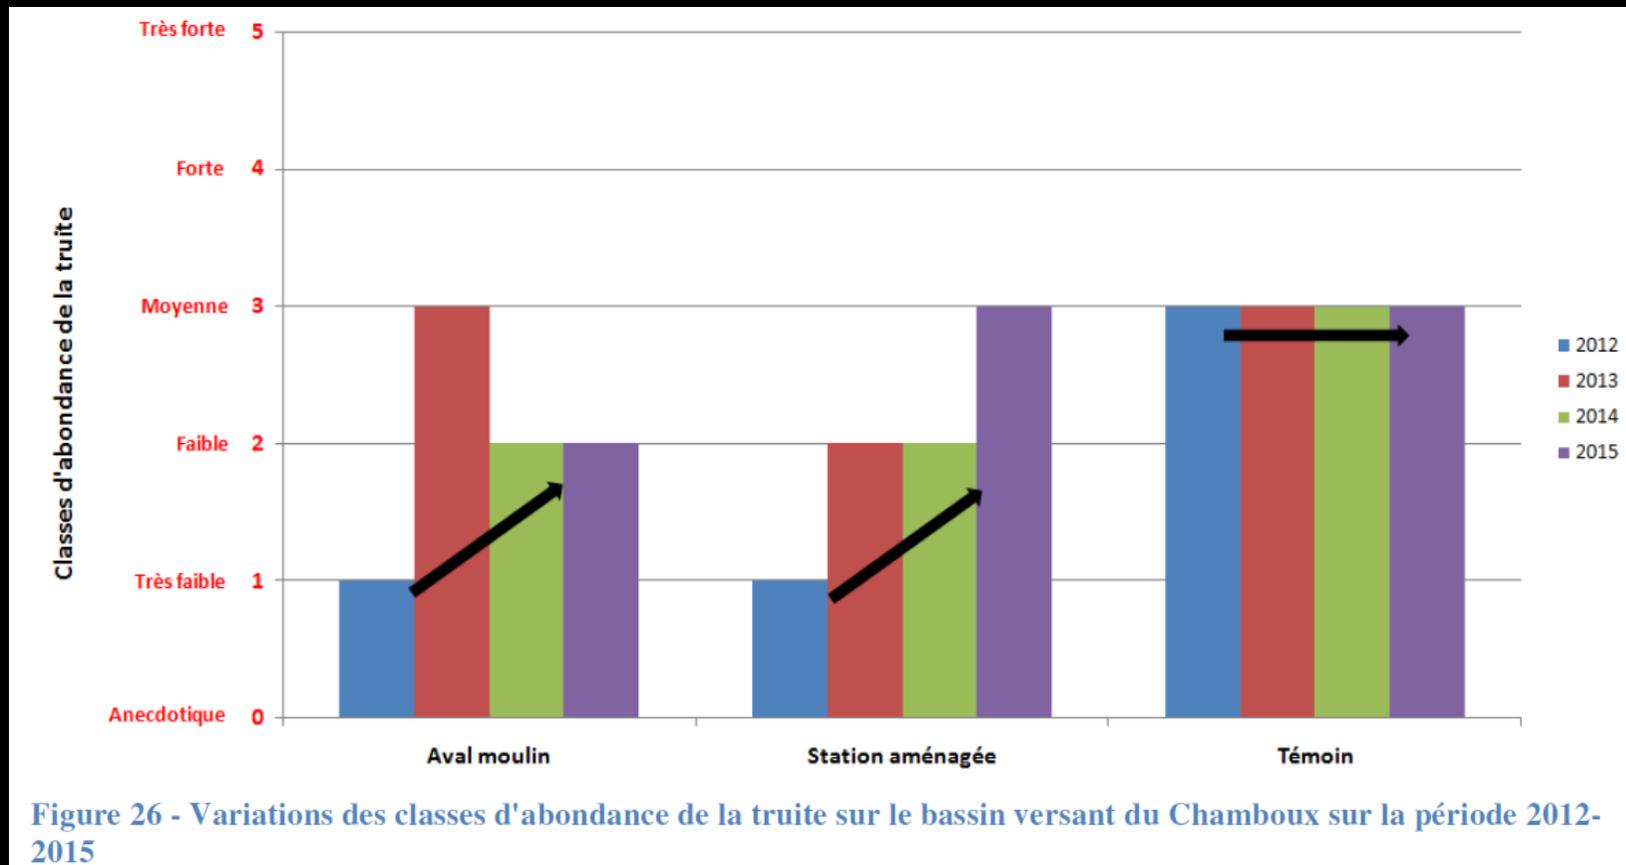
Figure 26 - Variations des classes d'abondance de la truite sur le bassin versant du Chamboux sur la période 2012-2015

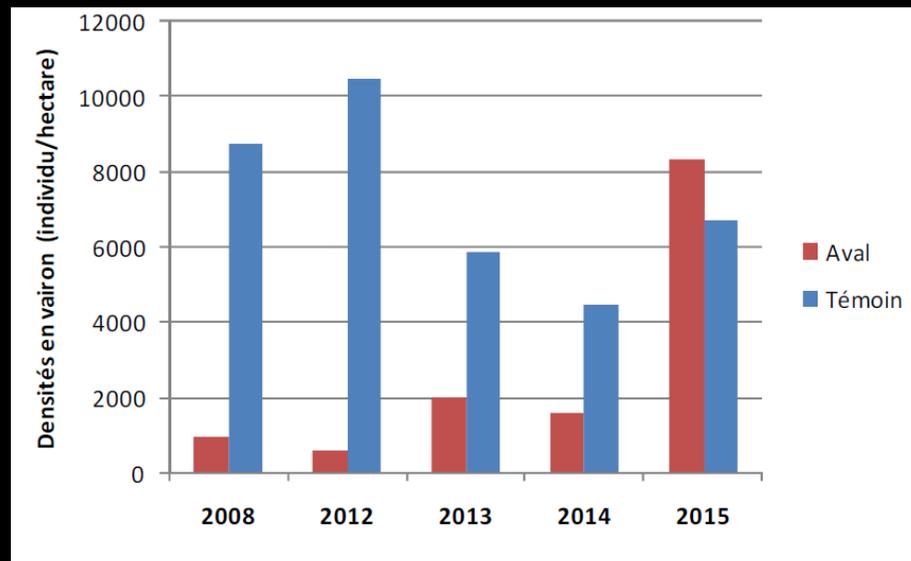
Figure 32 - Variation des densités de vairons en aval des aménagements et sur la station témoin

- Restauration de l'histogramme de population
- Suppression du gradient station témoin / travaux
