Suivi de l'efficacité écologique des travaux de restauration du milieu

Aménagements contre l'impact des résineux

Le ruisseau de Chamboux à Peyrelevade Rapport final

2016

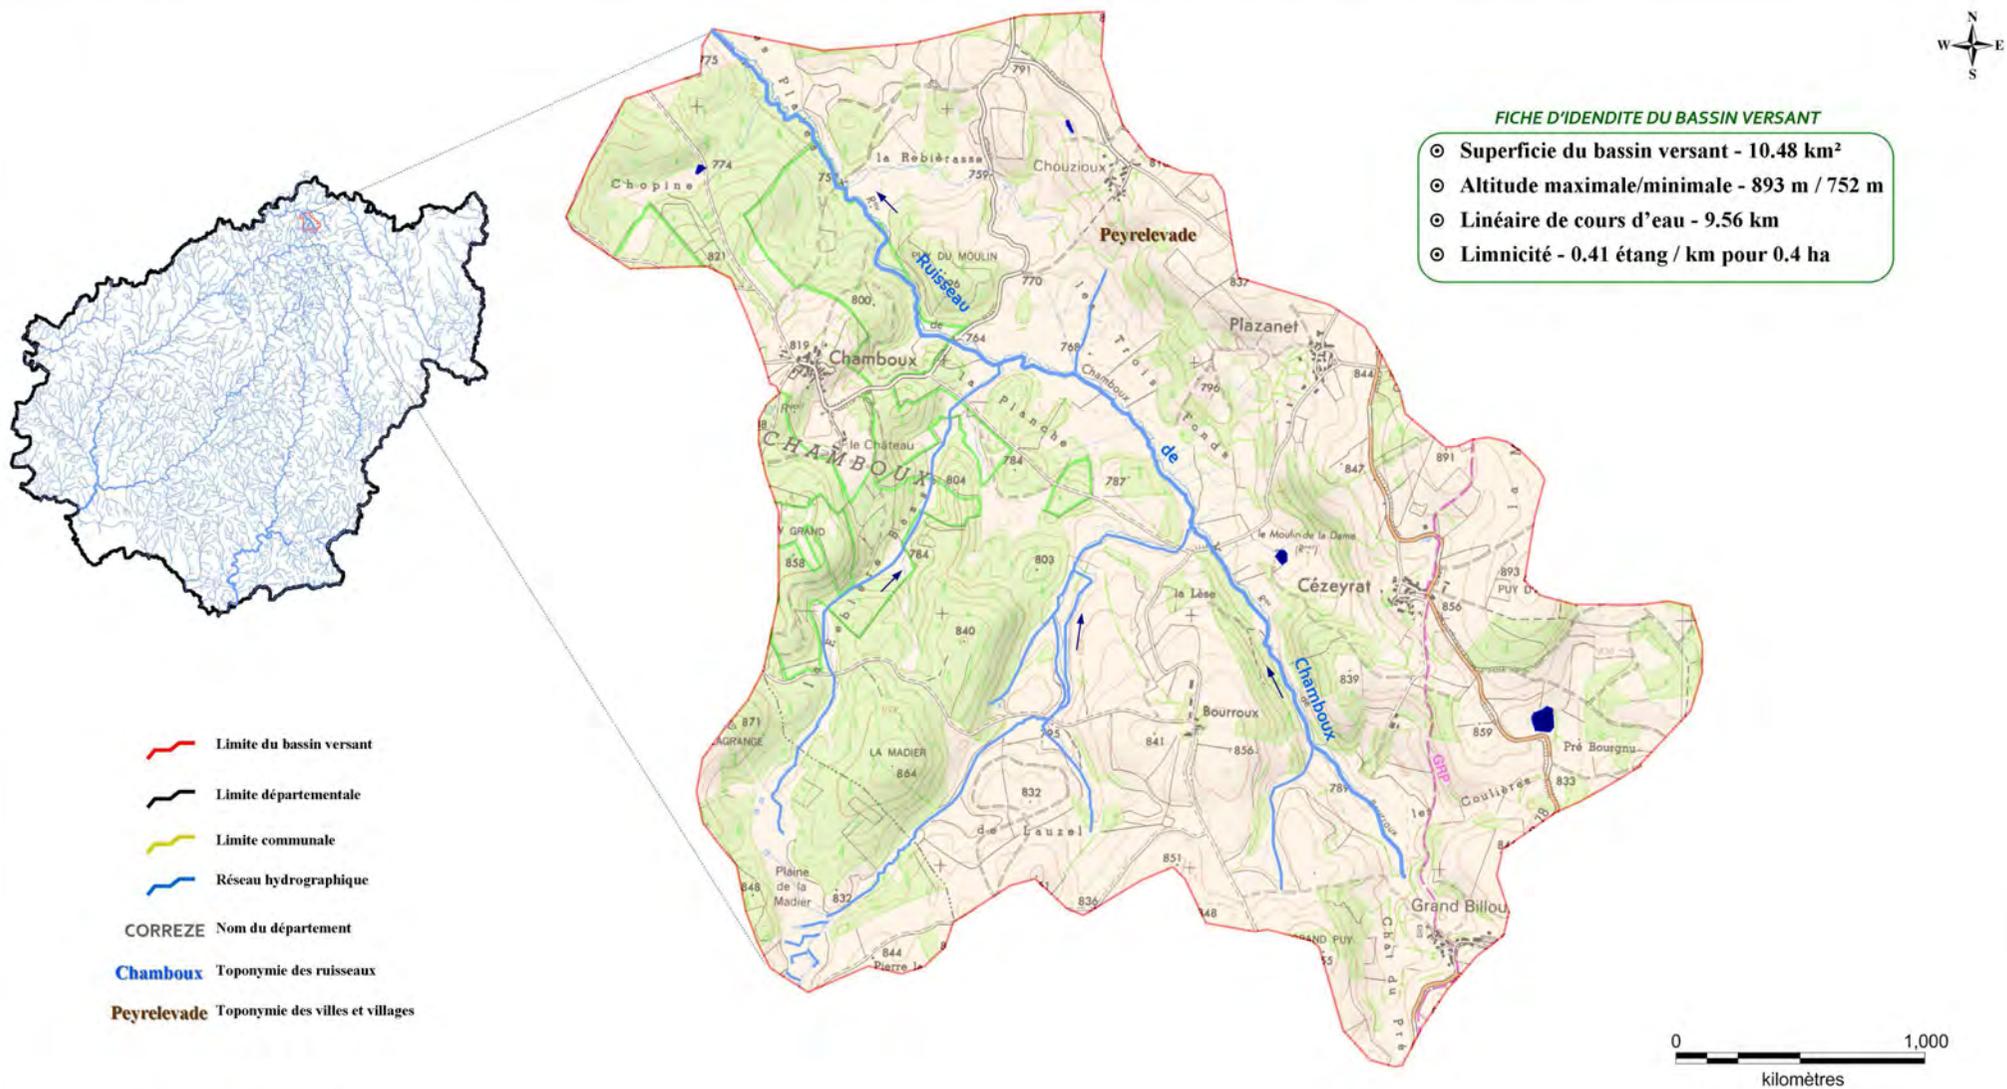
Figure 1 - Carte de localisation et de description du bassin versant

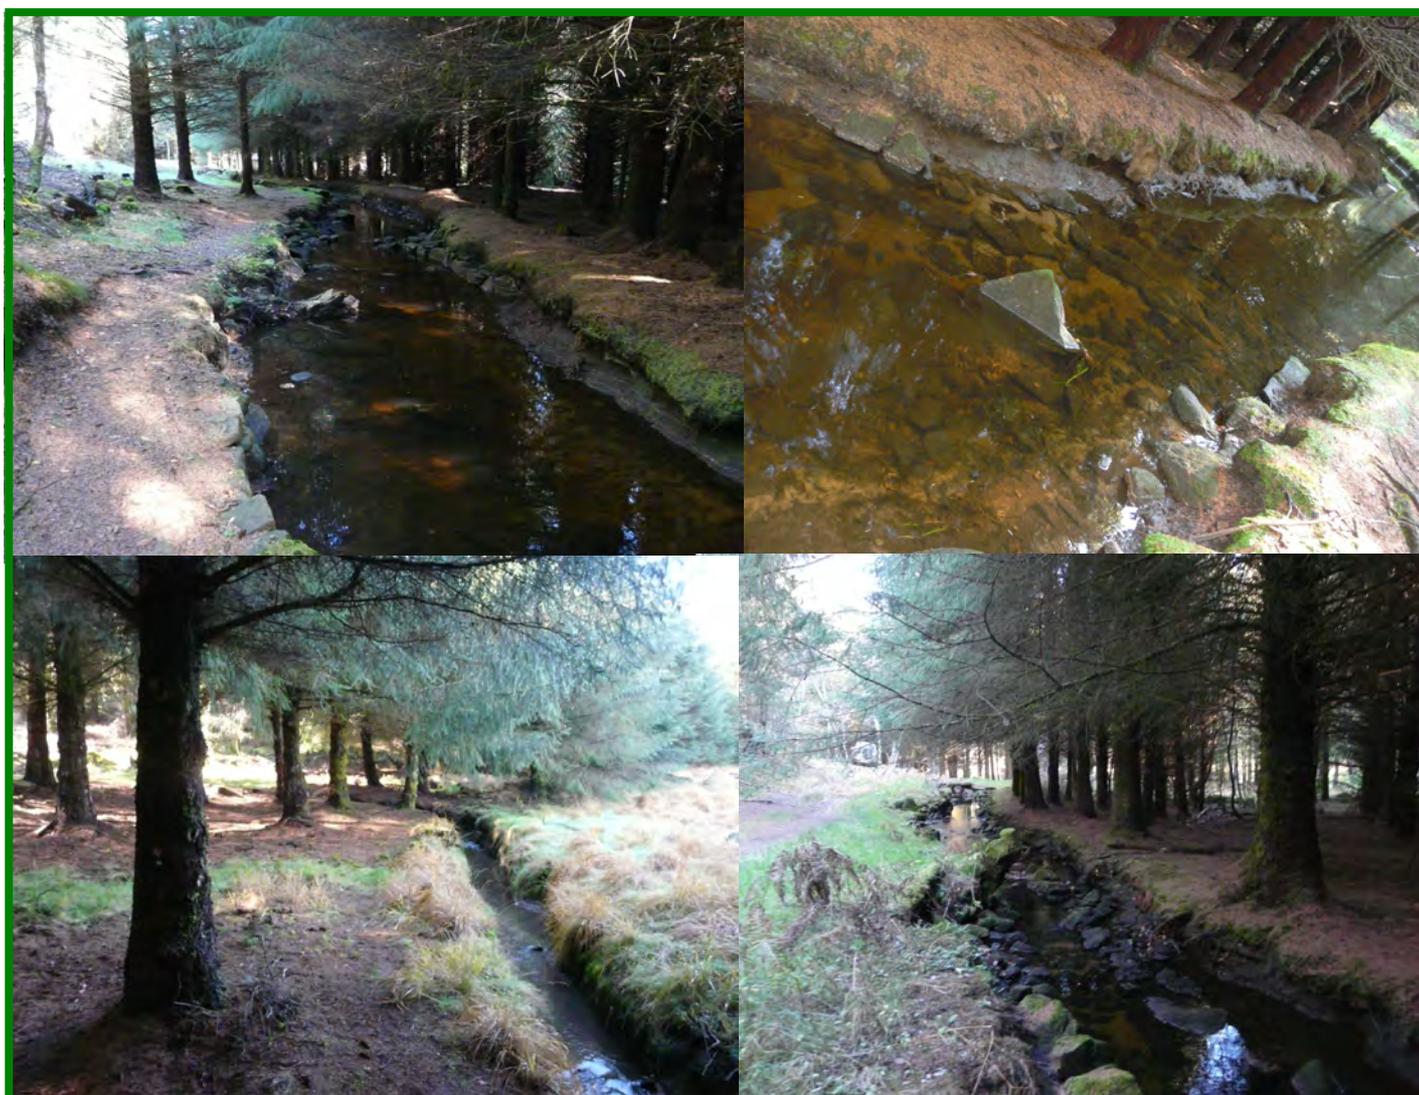
De nombreuses zones de dégradation des berges ont été recensées sur le site des moulins de Chamboux. L'altération de l'hydromorphologie de ce cours d'eau est notoire. En effet, au droit de la parcelle de résineux, les berges sont à nu car peu ou pas maintenues par le système racinaire traçant des résineux. Le sable est ainsi entraîné dans le ruisseau, ce qui occasionne un colmatage du fond du cours d'eau et l'absence totale d'habitat favorable au peuplement piscicole. L'ombrage est fort, quasiment 100 % du lit mineur. Il n'existait pas de strate herbacée sur la ripisylve.

Figure 2 - Problèmes hydromorphologiques recensés sur le ruisseau de Chamboux

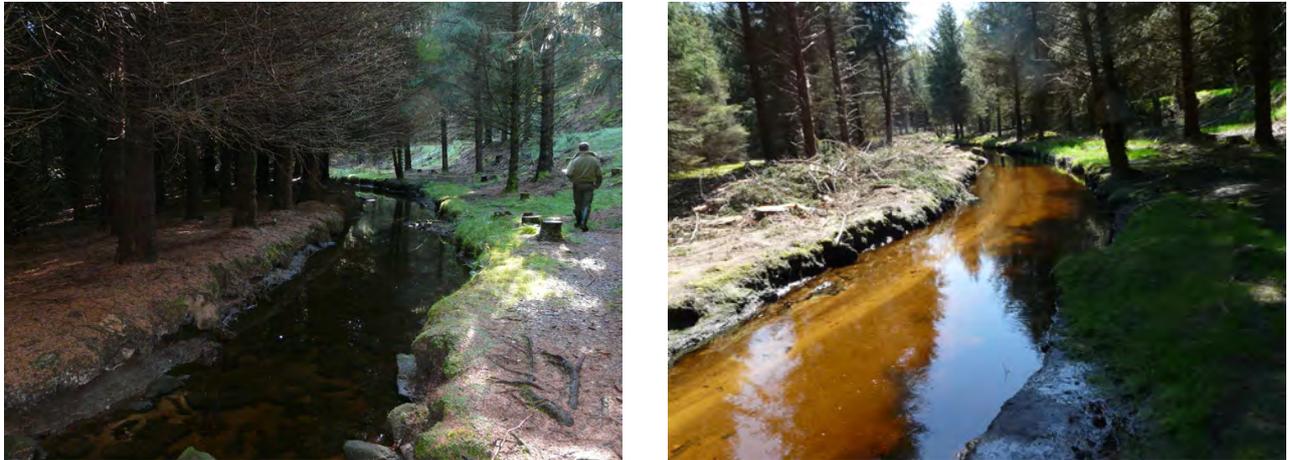
Avant d'envisager toute restauration écologique du Chamboux, nous avons incité les propriétaires à réaliser la coupe des résineux en berge. Celle-ci a été effectuée en 2012, prise en charge totalement par les propriétaires : une coupe sélective a ainsi été réalisée par une entreprise spécialisée. Le reste de la parcelle sera exploitée ultérieurement.

Figure 3 - Vues avant coupe et après coupe de la parcelle riveraine

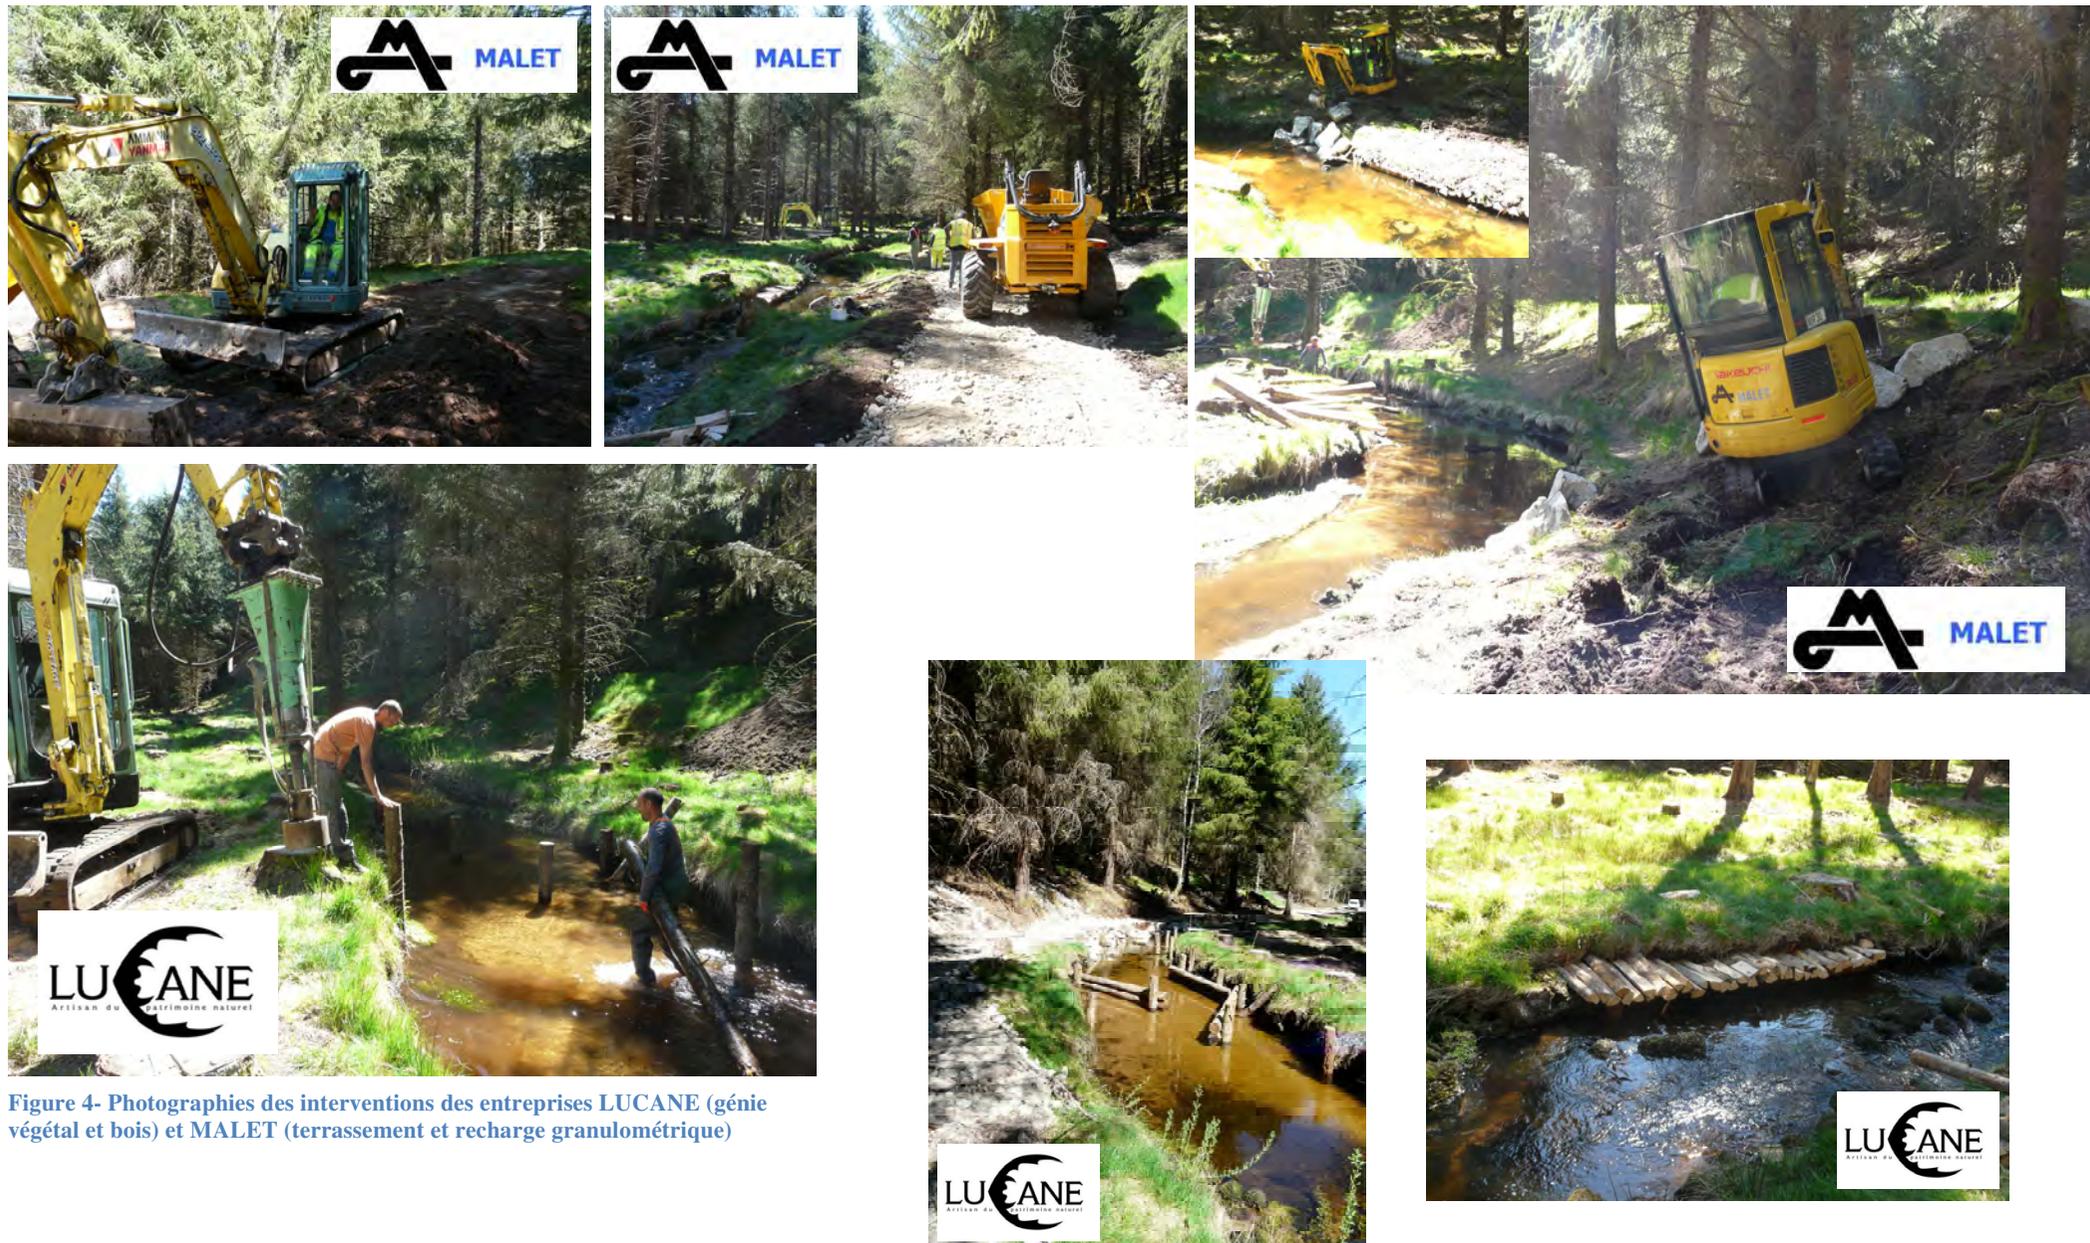
Une première tranche a été réalisée durant l'hiver 2012-2013 par l'entreprise SOGEO pour un montant global de 35 967 €. Une seconde tranche de travaux a été réalisée durant l'hiver 2012-2013 par l'entreprise LUCANE et l'entreprise MALET pour un montant global de 40 663.34 €. Notons également que la continuité écologique du Chamboux au niveau de la piste de Cézeyrat a été restaurée par la pose d'une buse cadre en Octobre 2012 par l'entreprise MALET pour un montant global de 18 358.6 €.

Figure 4- Photographies des interventions des entreprises LUCANE (génie végétal et bois) et MALET (terrassement et recharge granulométrique)

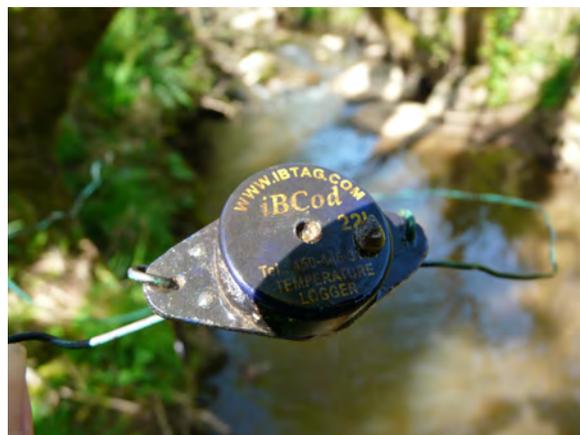
La sonde de température est disposée de manière à éviter tout vandalisme et afin qu'elle ne soit pas exondée lors des périodes d'assec prolongé.

Figure 5- Sonde de température iB Cod utilisée pour ce suivi

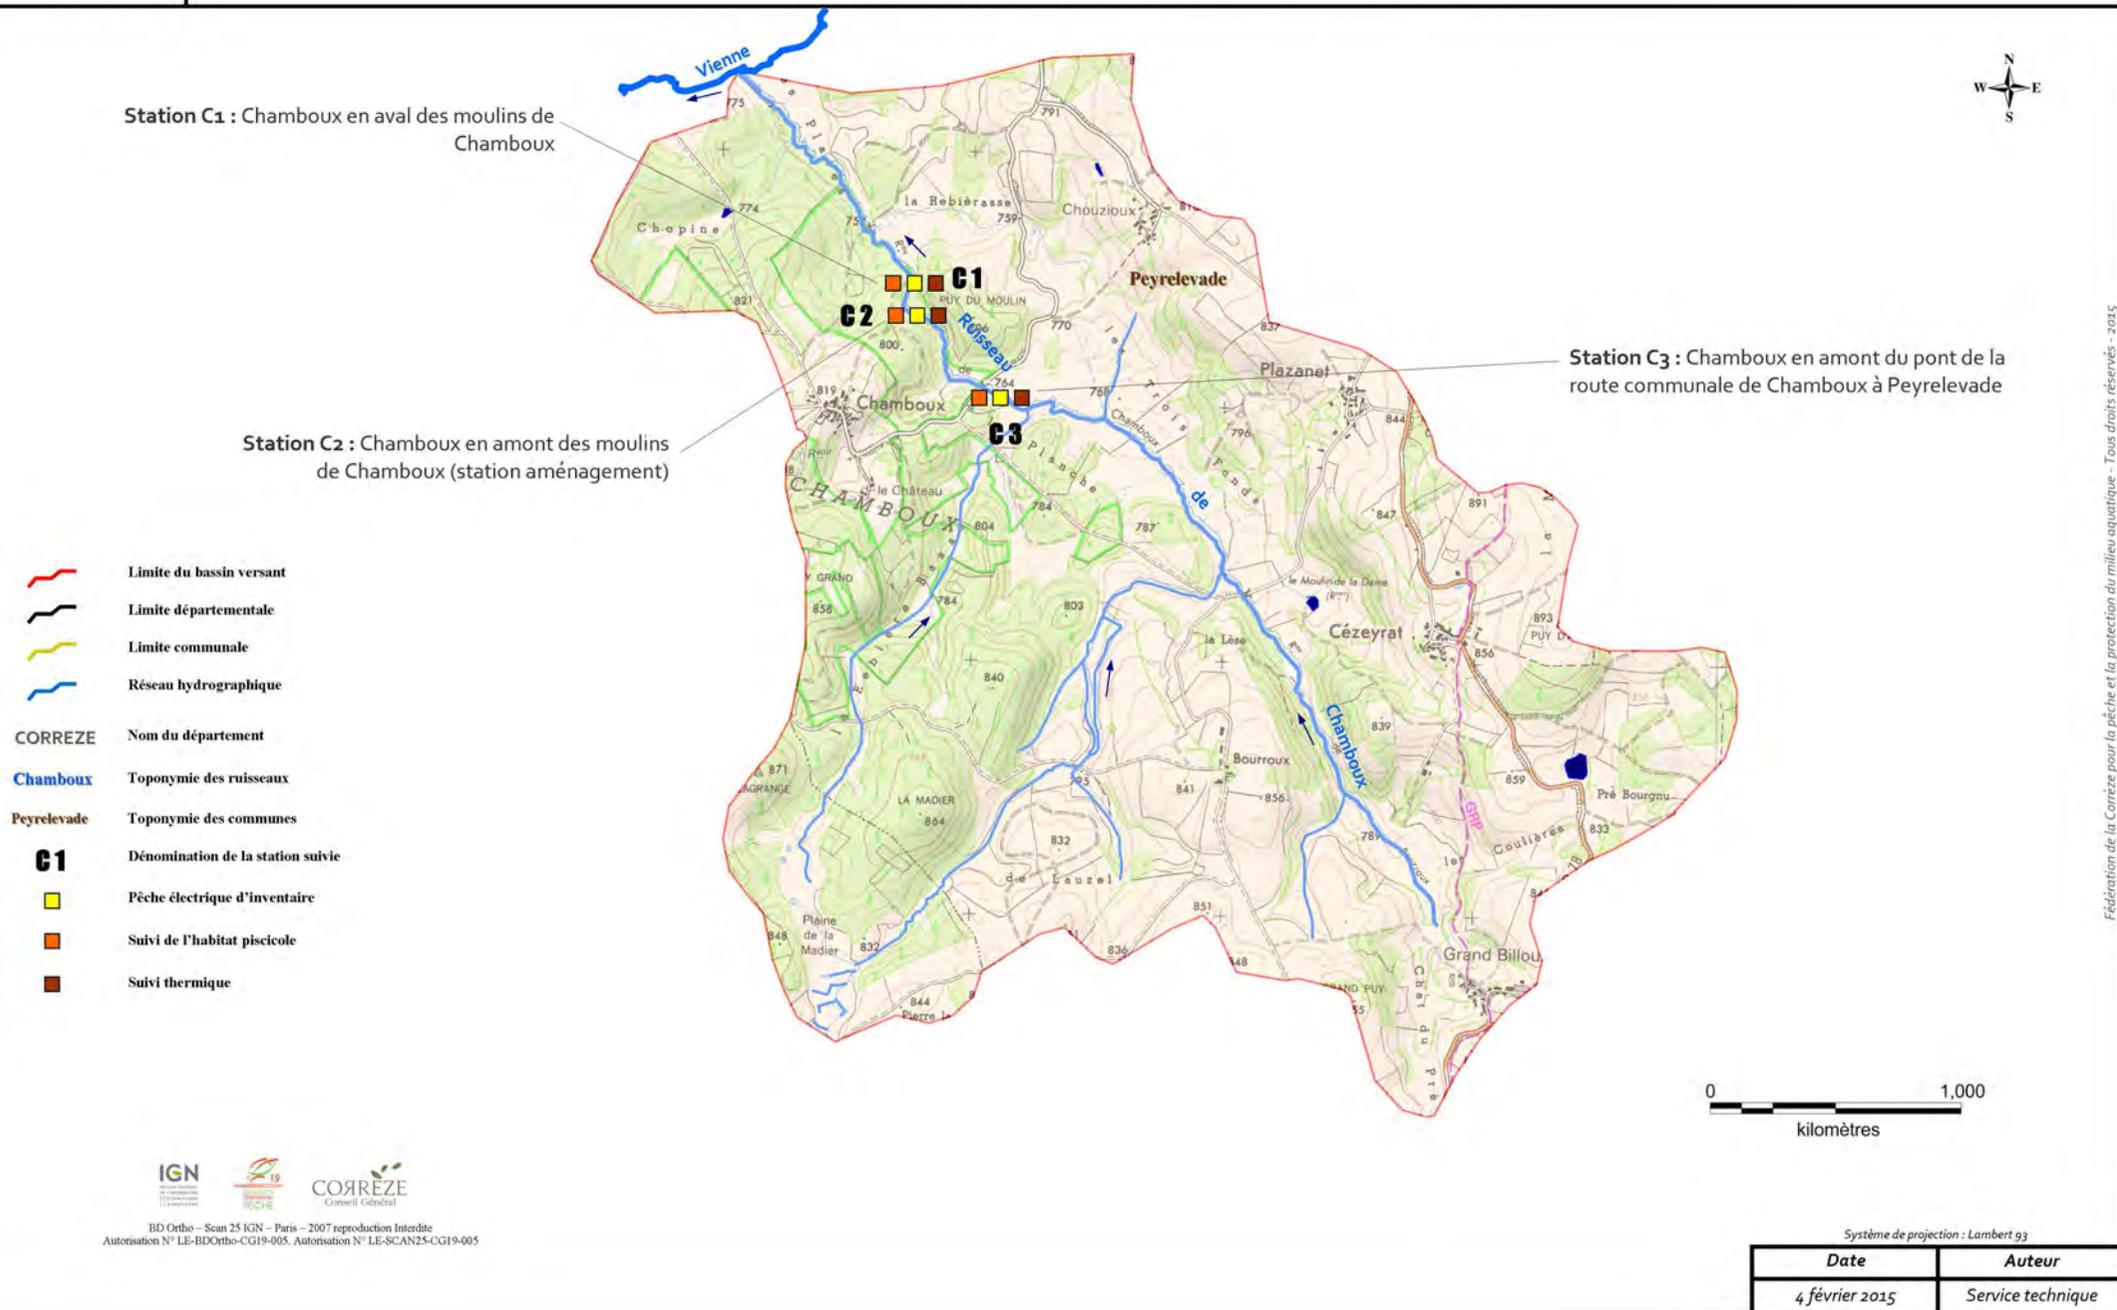
Figure 6 : carte de localisation des stations de suivi et des investigations menées

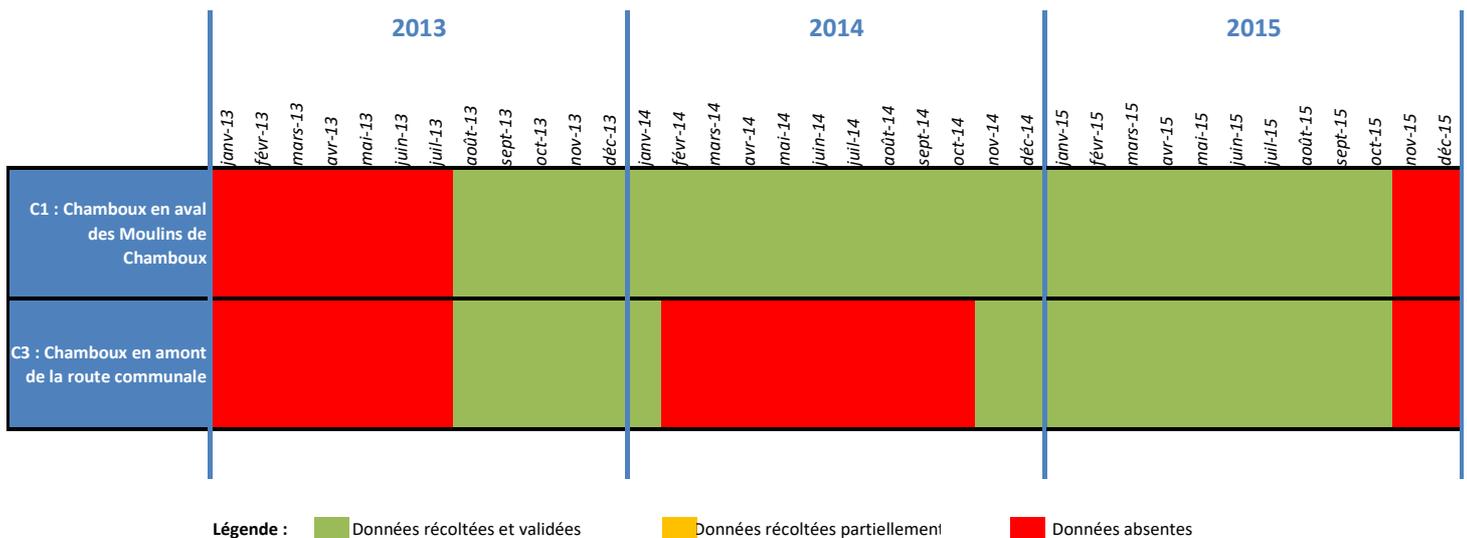
Des problèmes d'exondation et/ou de dysfonctionnement de sondes ont entraîné certaines absences d'acquisition de données sur toutes les stations.

Figure 8 - Période de suivi thermique pour les deux stations

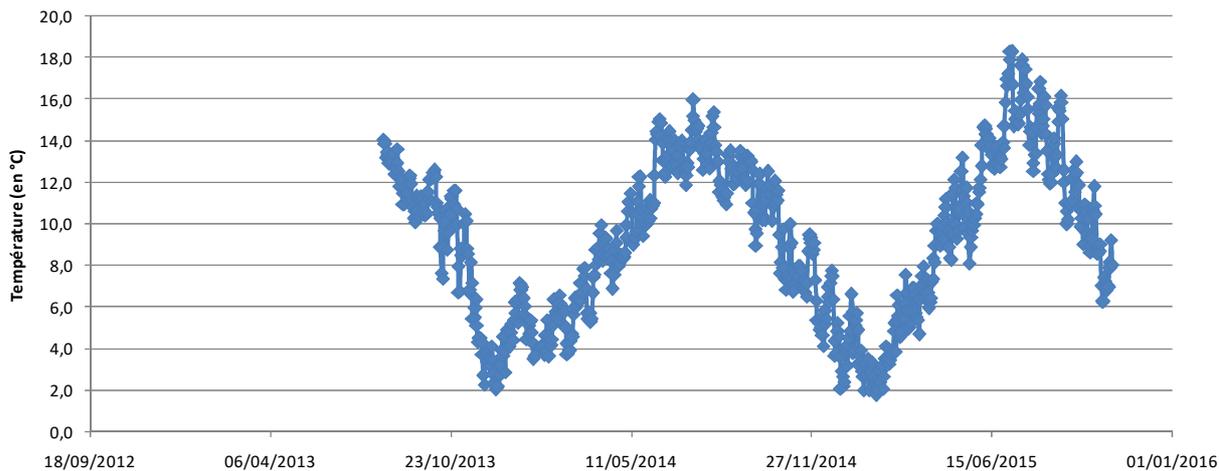
Les températures hivernales sont même plutôt froides, en limite des conditions optimales de développement des œufs et des alevins cités dans la littérature.

Figure 9 - Evolution de la température moyenne journalière sur le Chamboux aux moulins de Chamboux entre 2013 et 2015

Les conditions thermiques sur le ruisseau de Chamboux ne sont pas limitantes et ne posent aucun problème à la population de truite et au peuplement piscicole.

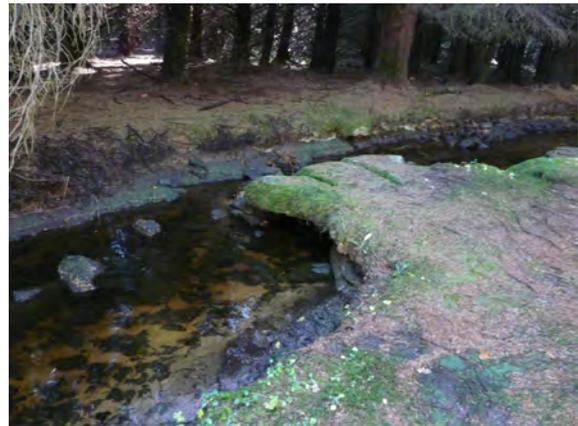
La présence de résineux en berges induit une augmentation de la largeur du lit mineur car les racines ne tiennent pas les berges. La littérature scientifique sur le sujet est abondante. Dans l'optique de ce projet, nous avons décidé de restaurer la largeur originelle du lit mineur. Nous disposons pour cela d'un indicateur, un pont de planches (pierre plate en granite) qui s'arrêtait désormais au milieu du lit.

Figure 10 - Vue concrète de l'augmentation du lit mineur sur le Chamboux causée par les résineux

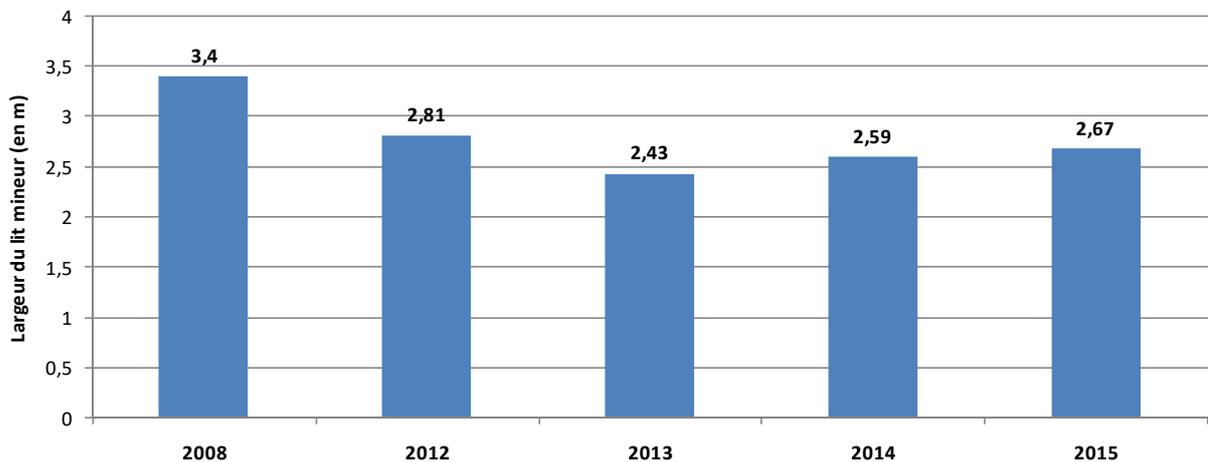
Le suivi de l'habitat sur la période 2012-2015 (avec une donnée en 2008) montre une réduction de la largeur moyenne du lit mineur sur le tronçon d'environ 20 à 25 % ce qui montre que l'objectif a été atteint.

Figure 11 - Evolution de la largeur moyenne pondérée du lit mineur du Chamboux sur la station aménagée

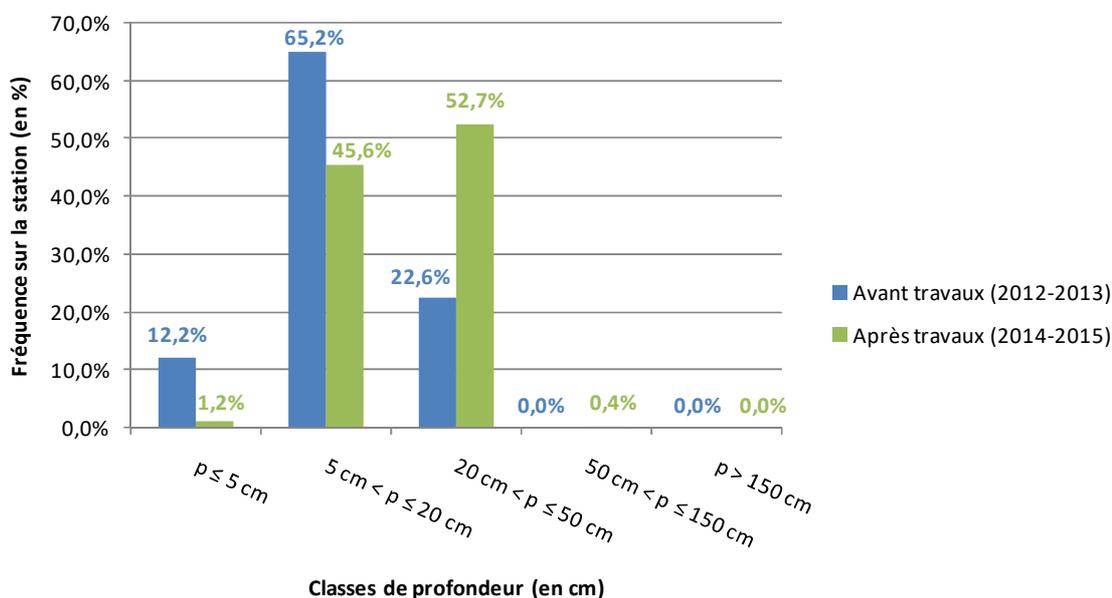
La modification de la section mouillée s'est traduite par une diversification des profondeurs avec moins de profondeurs faibles (< 5 cm) qui, associées à des vitesses faibles à nulles, sont les moins biogènes.

Figure 12 - Evolution des classes de profondeur sur la station aménagée du Chamboux

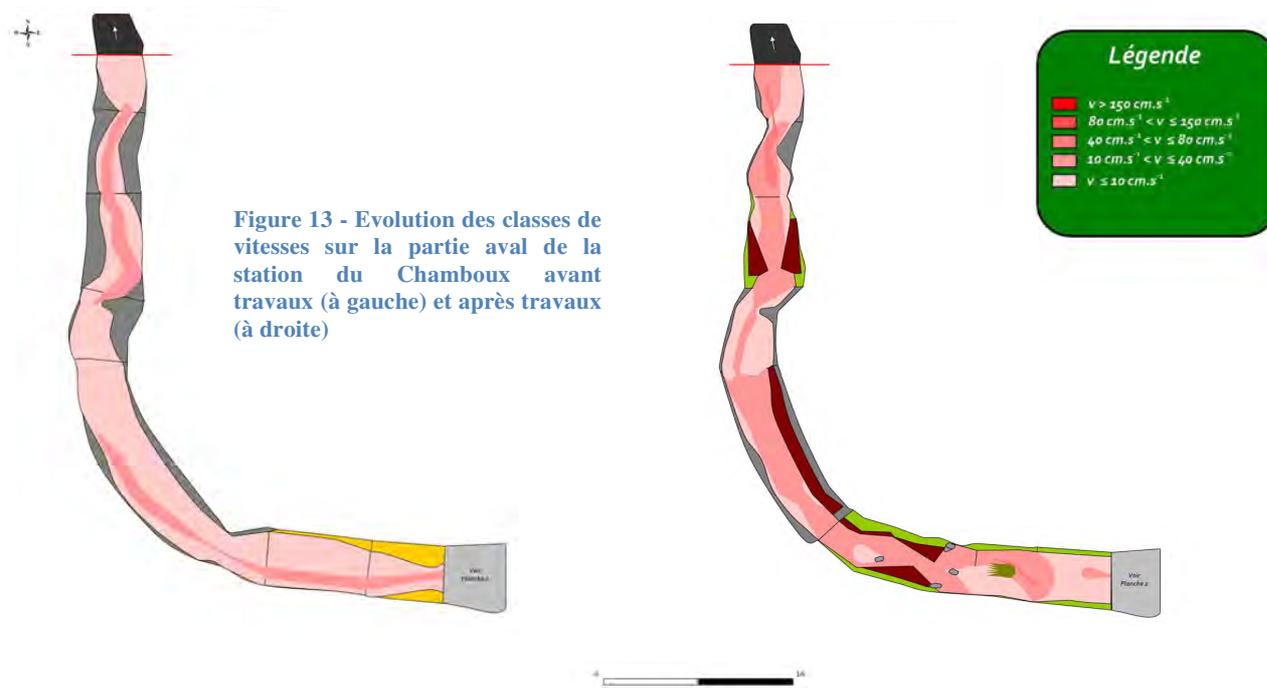
Le constat pour les classes de vitesses est sensiblement identique, ce qui est logique et attendu.

Figure 13 - Evolution des classes de vitesses sur la partie aval de la station du Chamboux avant travaux (à gauche) et après travaux (à droite)

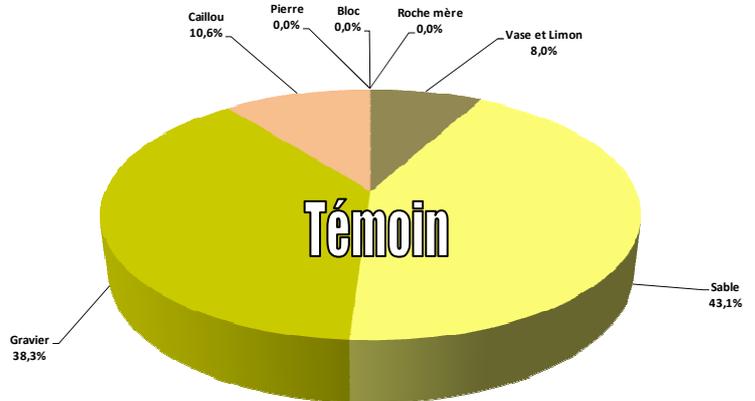
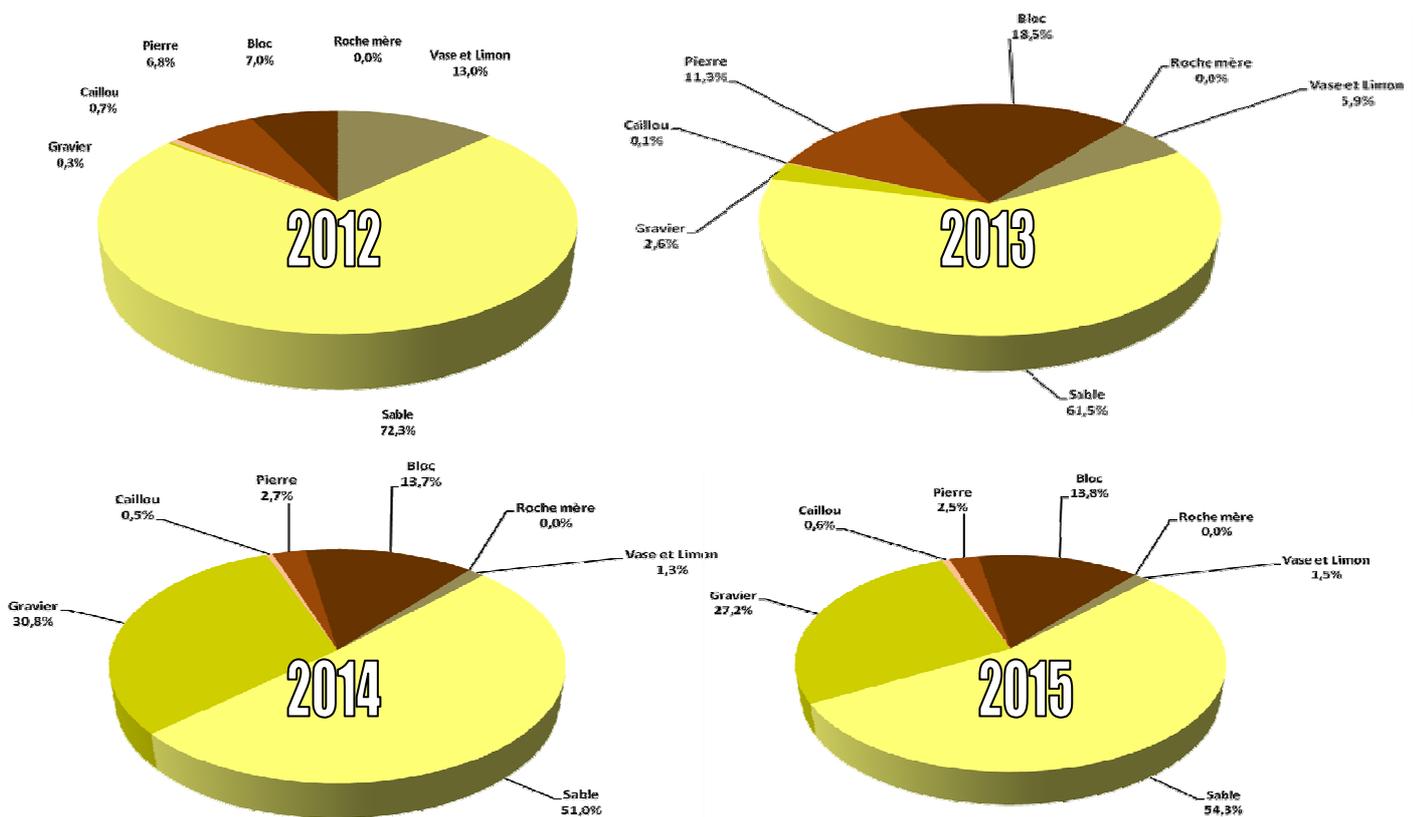
La recharge granulométrique réalisée (80 m³ environ), visant à stopper l'incision du lit causée par les résineux dans la tourbe était aussi destinée à accélérer l'implantation d'une granulométrie favorable. La comparaison avec la station témoin amont, aux pentes identiques nous a permis d'avoir un objectif à atteindre.

Figure 14 - Répartition moyenne de la granulométrie du Chamboux en contexte non perturbé à droite et sur la station de suivi (quatre diagrammes ci-dessous)

Si l'on observe la granulométrie relevée sur les quatre années de suivi, on voit nettement la diversification de la composition du substrat du lit mineur.

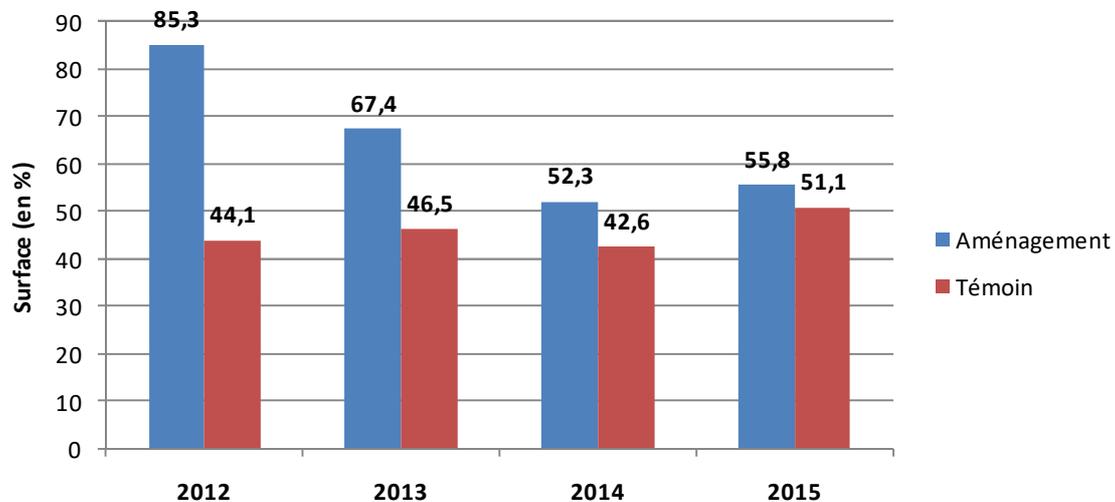
La réduction de la surface des substrats fins est significative sur la période de suivi.

Figure 15 - Evolution de la proportion de substrats fins (vase-limon-sable) relevés sur la station aménagée et la station témoin

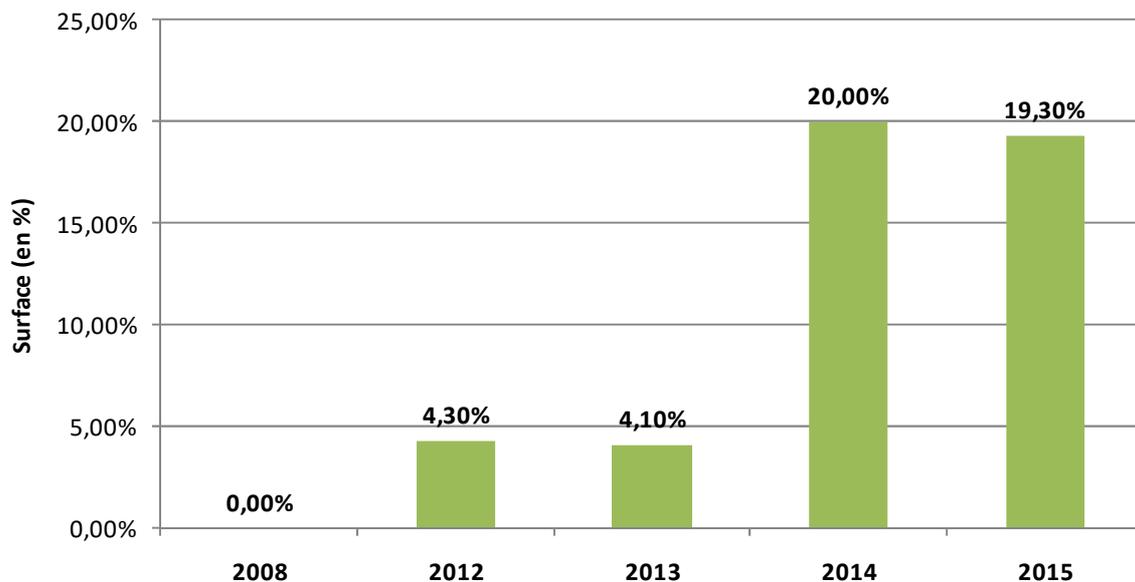
Figure 16 - Evolution du taux de recouvrement en macrophytes sur la station restaurée (pour mémoire, le taux de la station témoin s'élève à 45 % en moyenne sur la période 2012-2015)

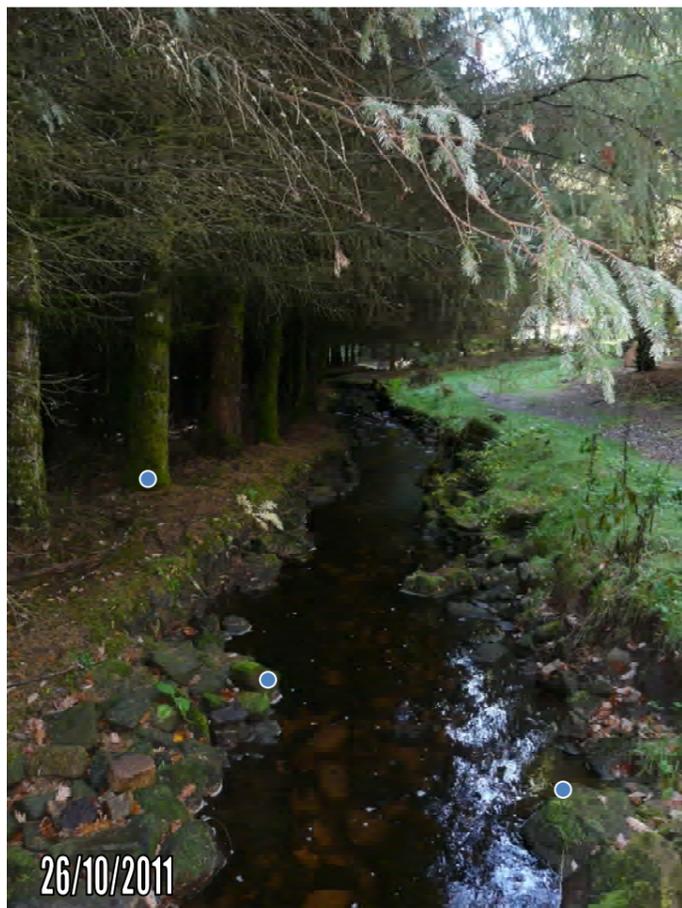
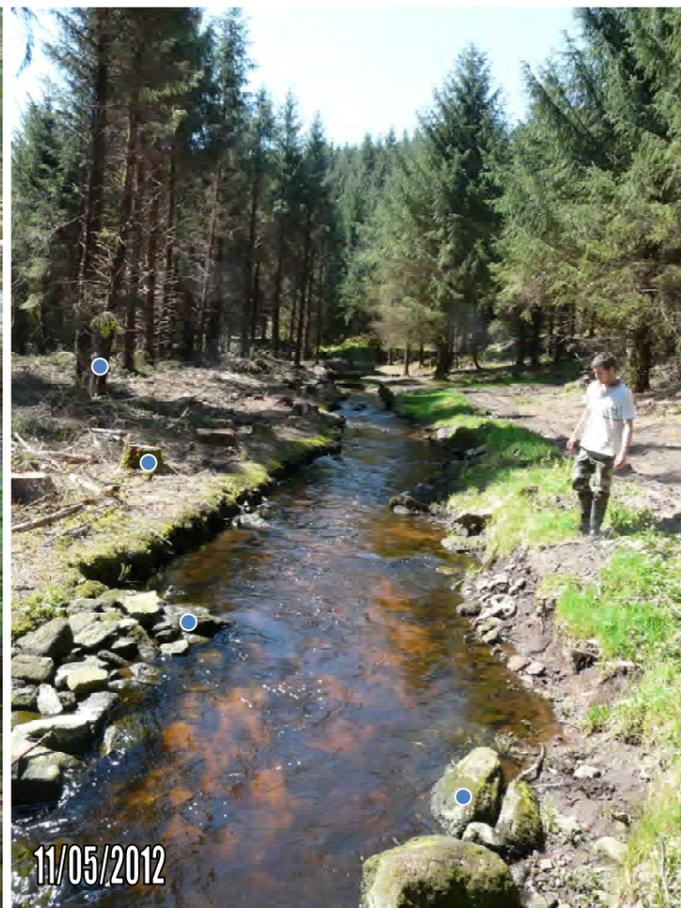
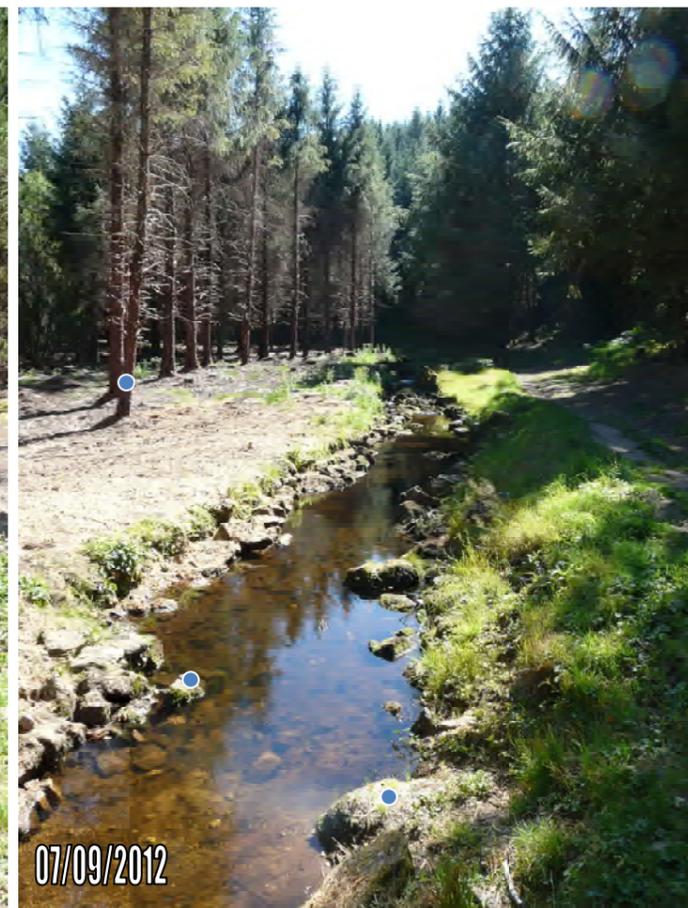
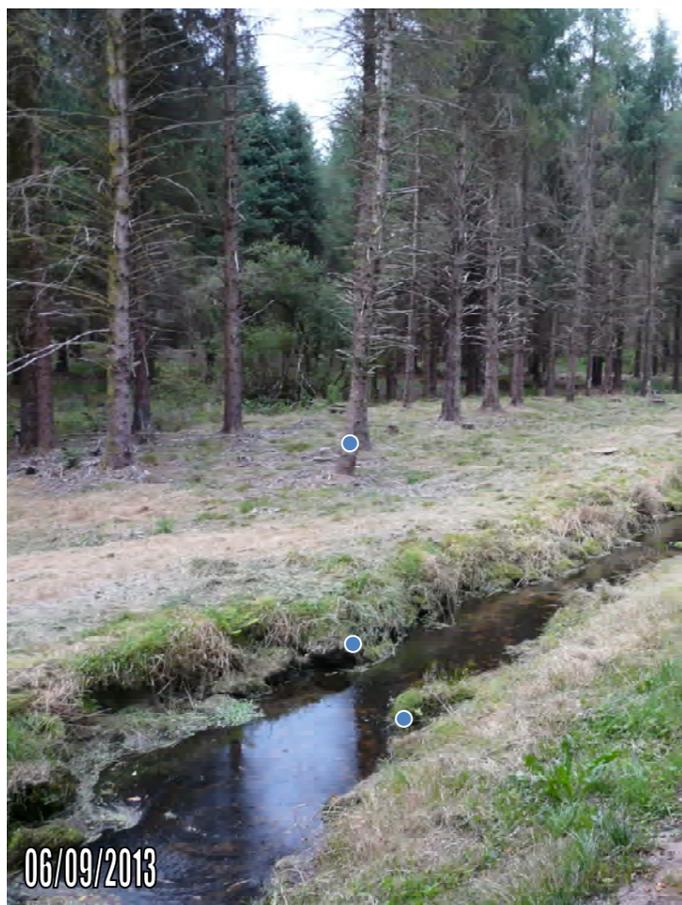
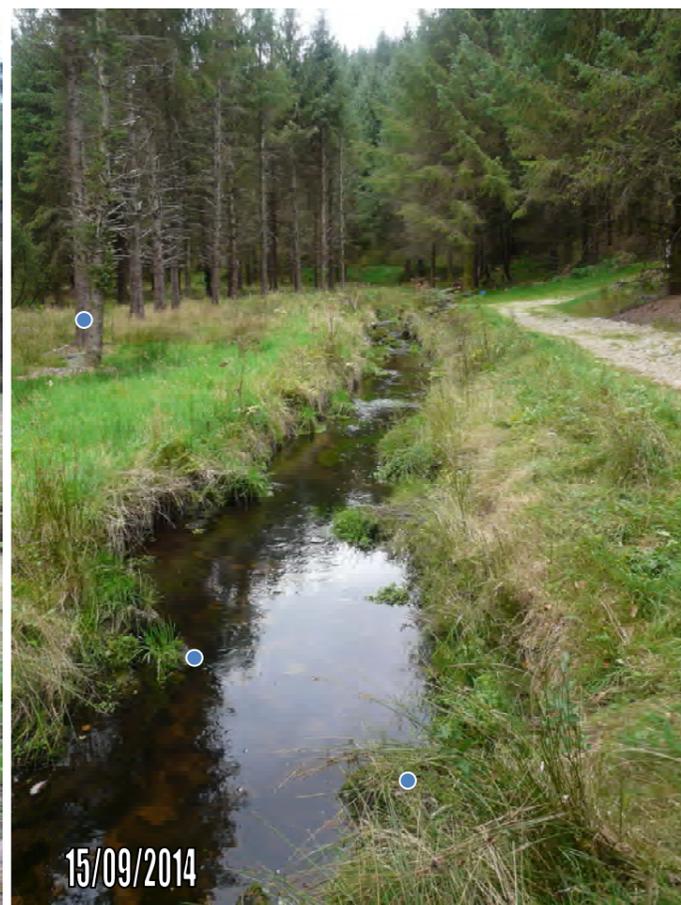
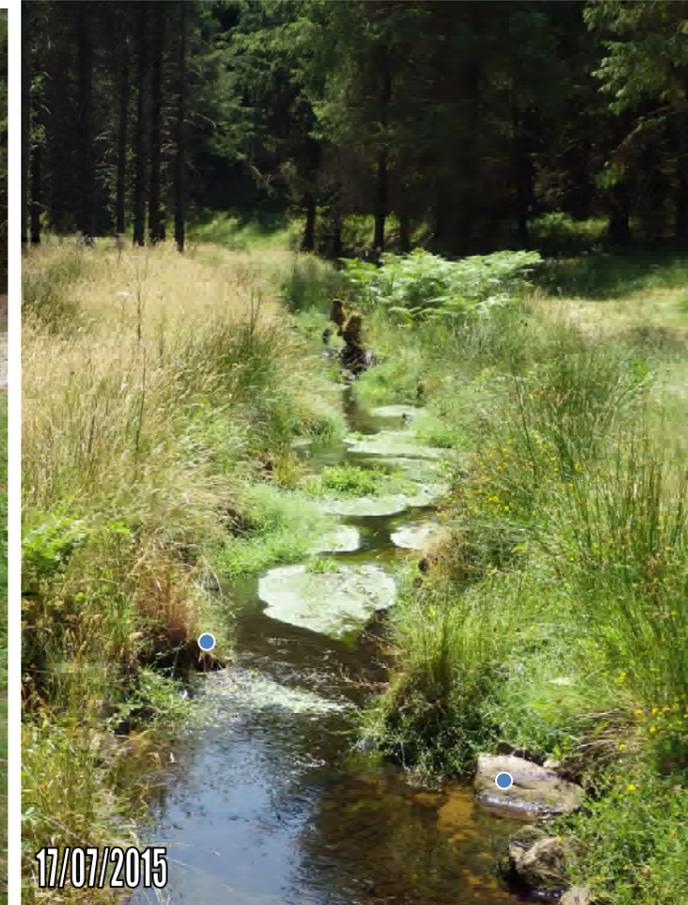
Un atlas photographique a été réalisé à chaque visite du site afin d'observer de manière globale l'évolution de l'habitat piscicole sur le site. Voici quelques exemples marquants sur les pages suivantes (les ronds bleus sont des points de repères identiques à chaque photographie pour aider le lecteur dans sa compréhension de l'évolution du site).

Figure 17 - Atlas photographique de l'évolution visuelle du site aménagé du Chamboux
