Suivi de l'efficacité écologique des travaux de restauration du milieu

Aménagements contre l'impact des résineux

Le ruisseau de Chamboux à Peyrelevade Rapport final

2016

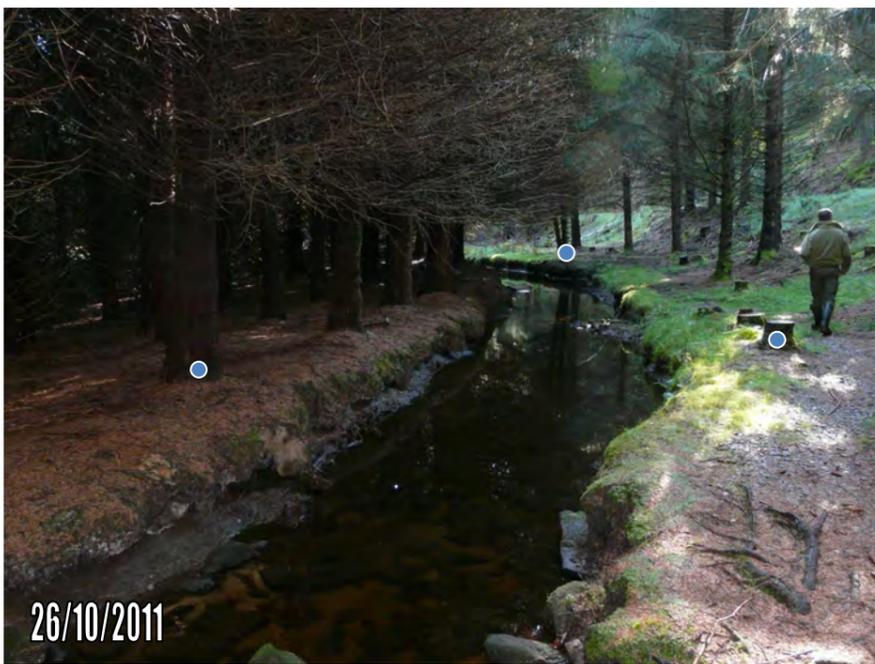
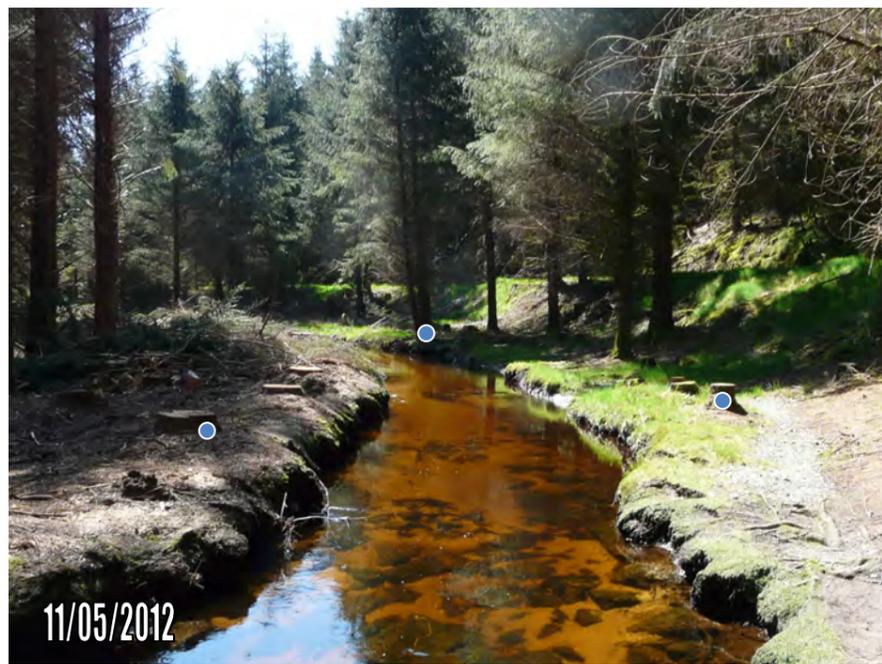
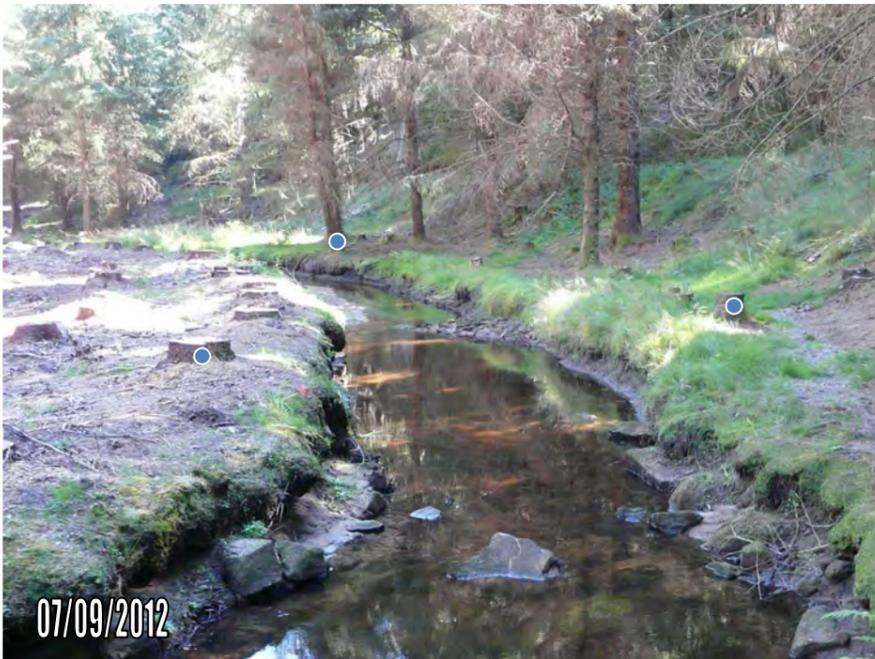
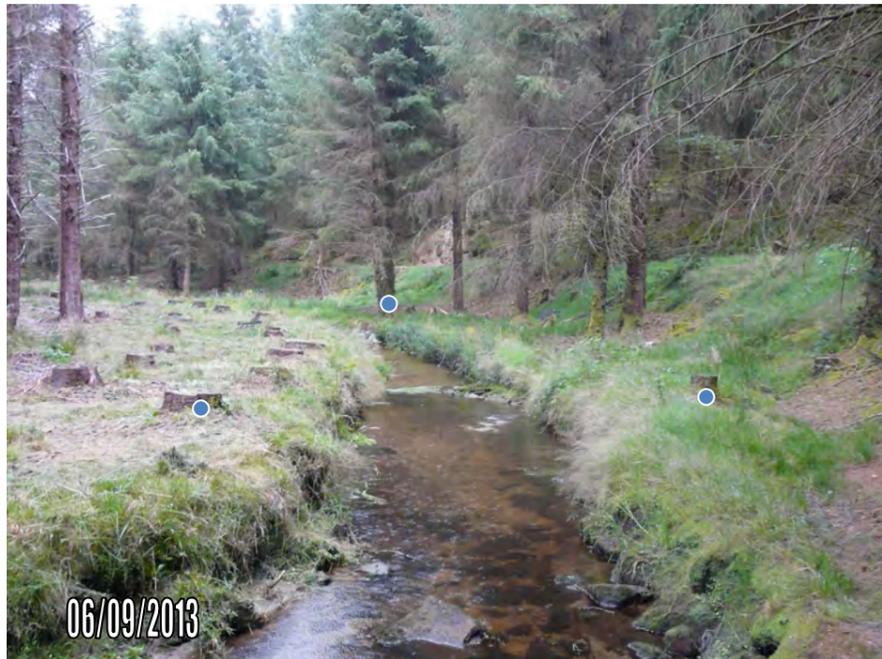
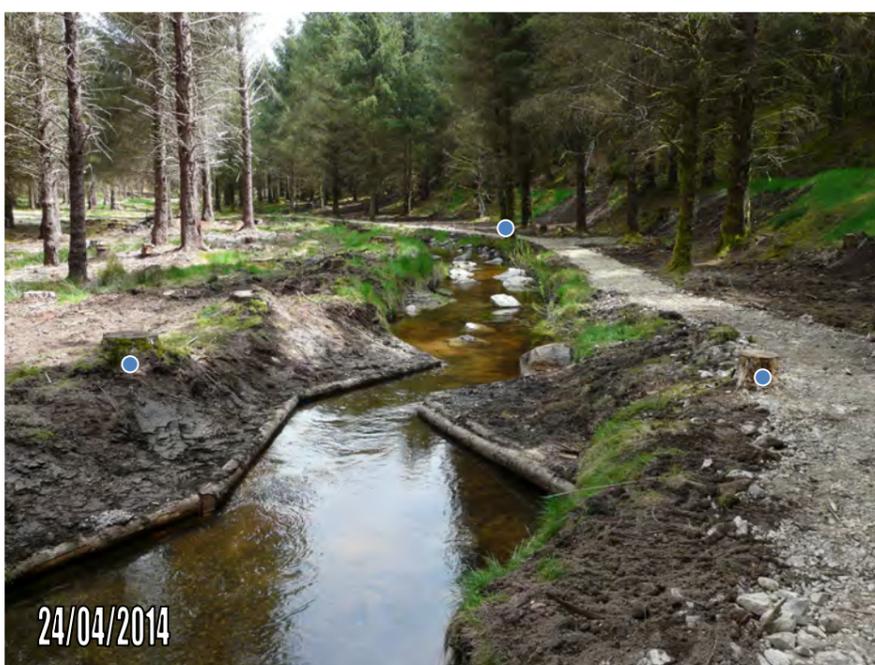
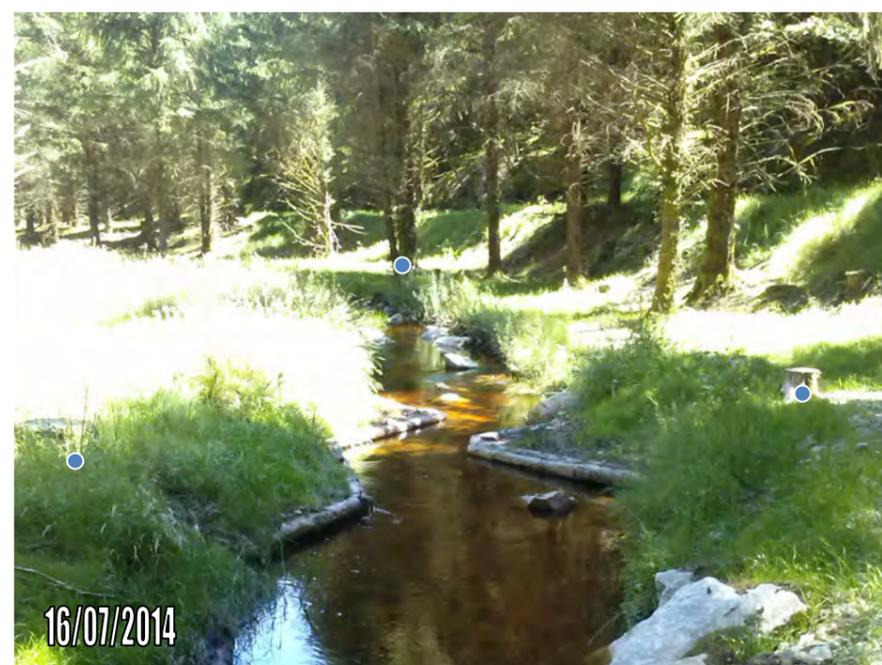
PAGE SUIVANTE : Nous sommes ici dans la partie médiane du tronçon restauré. On voit nettement la réduction de la largeur du lit mineur grâce aux caissons végétalisés et l'intégration paysagère progressive de ces derniers. On observe également l'implantation progressive des macrophytes

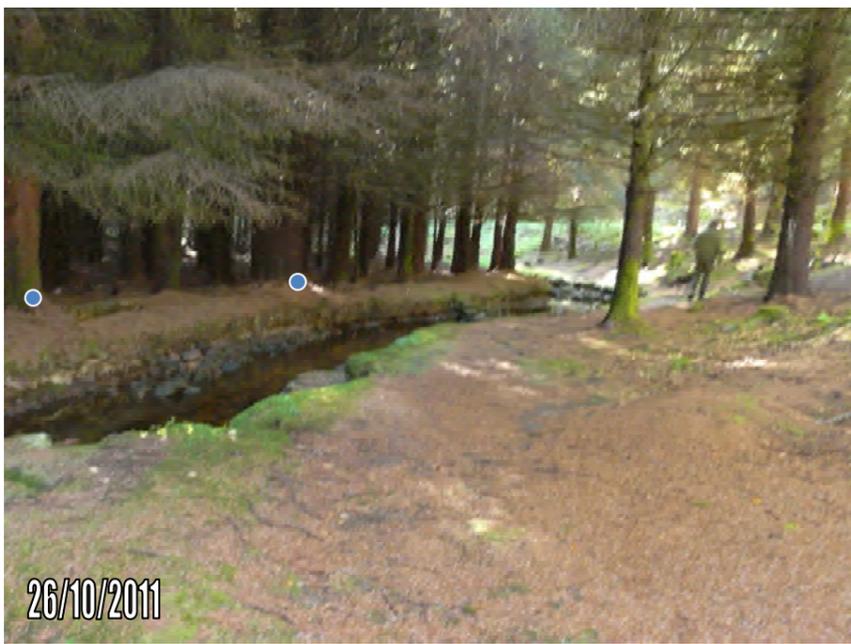
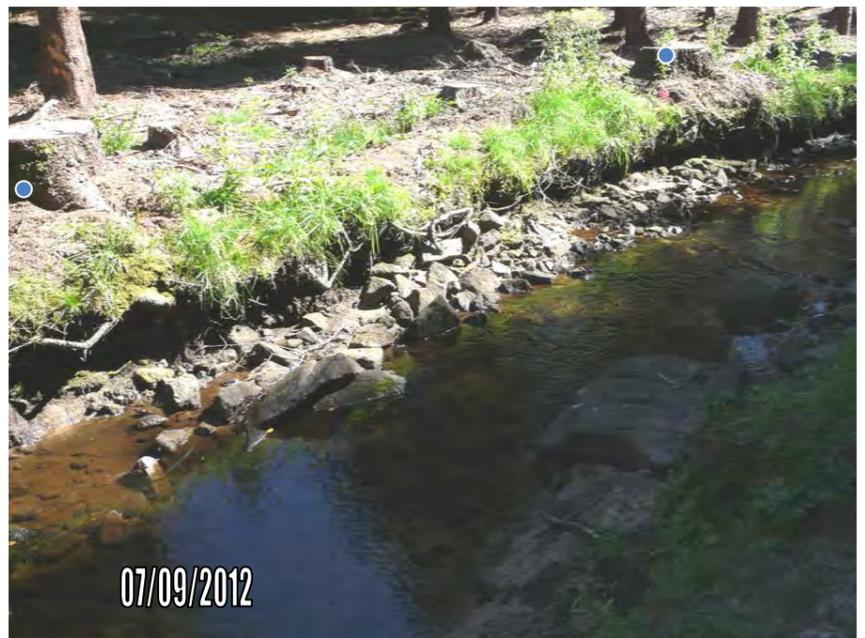
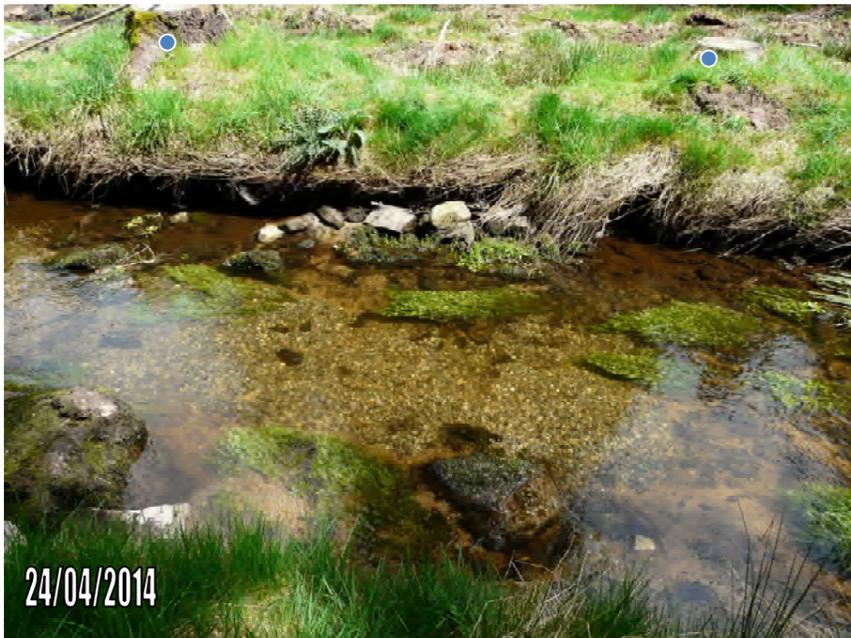
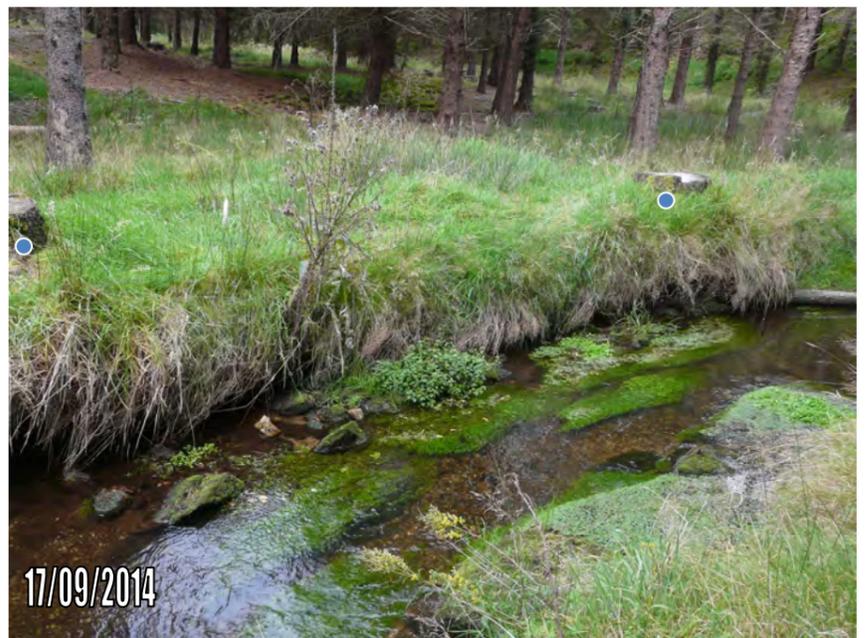
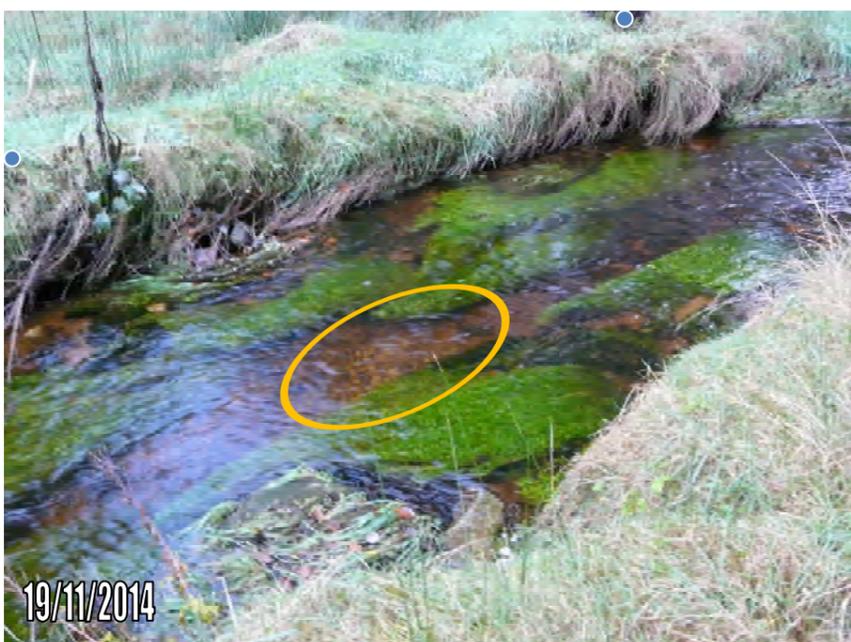
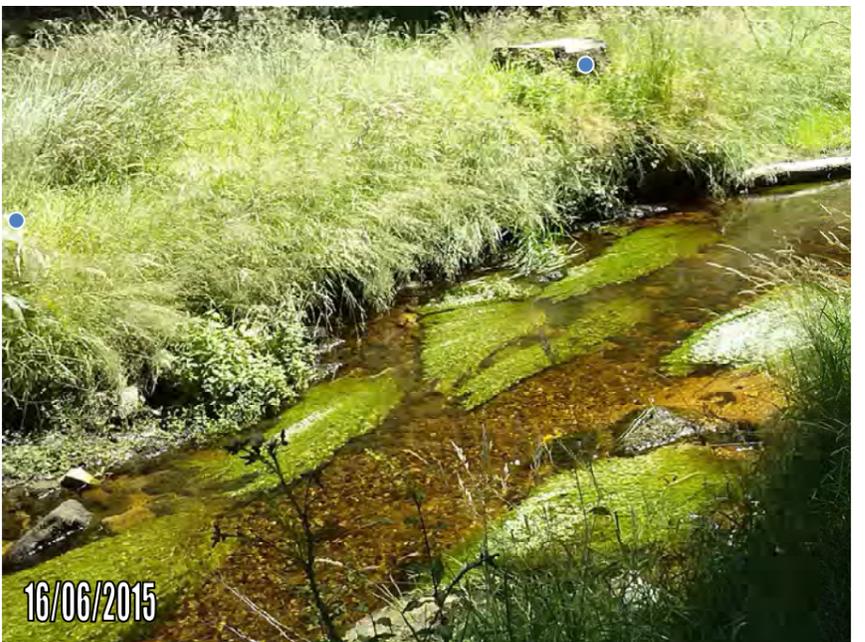
Nous sommes ici au niveau du pont de planches au début de la station aménagée. On observe, dès la coupe des résineux, l'installation d'une strate herbacée, puis l'apparition et le développement des macrophytes. Plusieurs espèces apparaissent. Sur la photo du 19/11/2014, une frayère est présente (cercle orangé). On voit nettement l'évolution des macrophytes, tant en surface qu'en diversité.

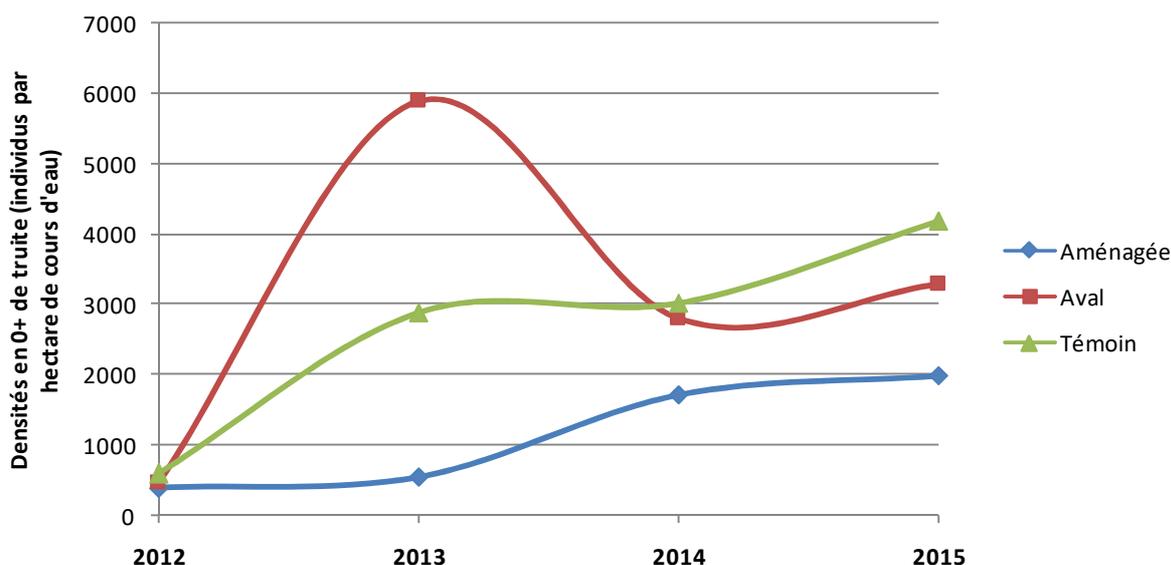
Sur la station témoin, les densités sont élevées et conformes, ce qui est fréquemment observé sur le bassin versant de la Vienne. Le peuplement est composé de truite et de vairon et la population de truite est en bon état. Cependant, on note des évolutions notables de la densité de truite sur cette station alors même que l'habitat, nous avons vu y est très stable. Si 2012 a été une mauvaise année pour tout le bassin du Chamboux, il semblerait que les densités de la station témoin aient fortement augmentées.

Figure 23 - Evolution des densités en 0+ de truite sur les trois stations suivies sur le Chamboux

- un impact indirect du chantier situé à proximité à l'aval (ce qui remettrait en cause alors le statut de témoin)
- un impact indirect du chantier de restauration de la continuité écologique réalisé par la FD à l'amont. Le stock d'alevins aurait donc augmenté suite à la reconnexion de la tête de bassin.

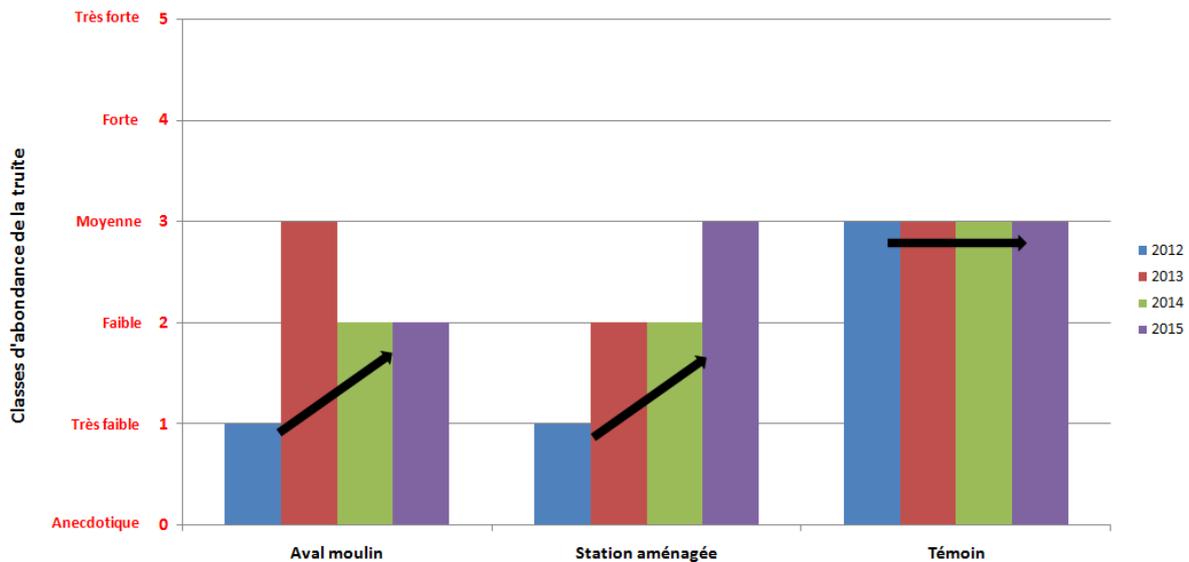
Il semble que les densités numériques et pondérales en truite aient augmentées suite à la réalisation des travaux (même si l'on vient de voir que le témoin a lui aussi subi une augmentation majeure en 2015 pouvant fausser l'analyse des résultats) pour tous les compartiments de la population (alevins, adultes, juvéniles) **ce qui impliquerait un impact globalement positif des chantiers.**

Figure 26 - Variations des classes d'abondance de la truite sur le bassin versant du Chamboux sur la période 2012-2015

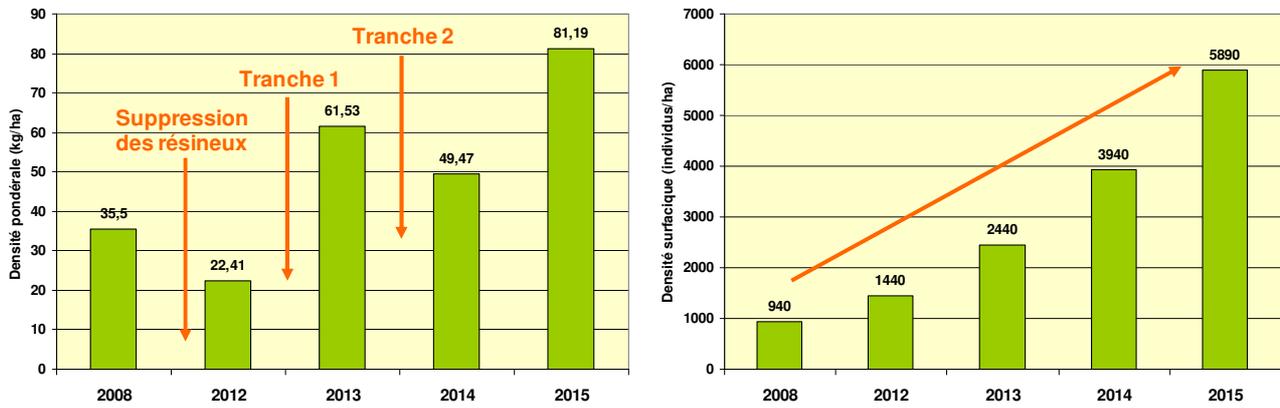
La station aval voit ses densités en 0⁺ de truite fortement augmenter en 2013. Ceci peut être à relier au fait que lors de la période de montaison 2012, les débits étaient extrêmement faibles (inférieurs au QMNA₅ durant tout le mois de septembre selon la station de débit de la Vienne), empêchant ainsi les géniteurs de poursuivre leur migration en amont des moulins. Ceci n'est qu'une hypothèse et demanderait à être confirmée.

Figure 27 - Variations des densités et biomasses de truite sur la station aménagée du Chamboux

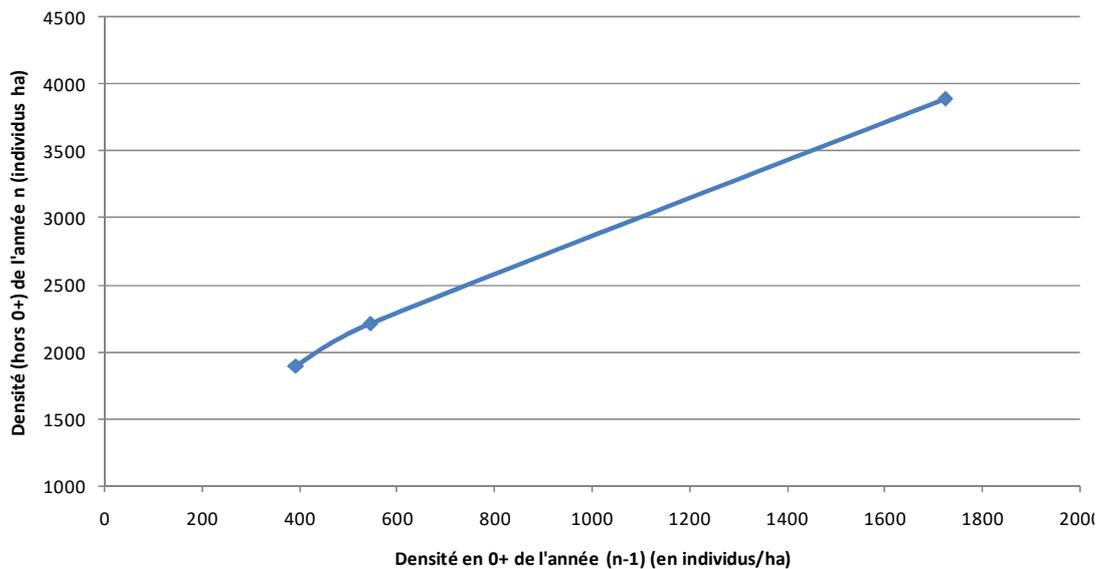
Même si nous l'avons vu, le recrutement en 0⁺ est moins fort sur la station aménagée que sur les autres stations, l'étude de la dynamique de population nous montre que l'augmentation des densités numériques en subadultes et adultes est bien liée au recrutement sur le secteur.

Figure 28 - Dynamique de la population de truite sur la station aménagée

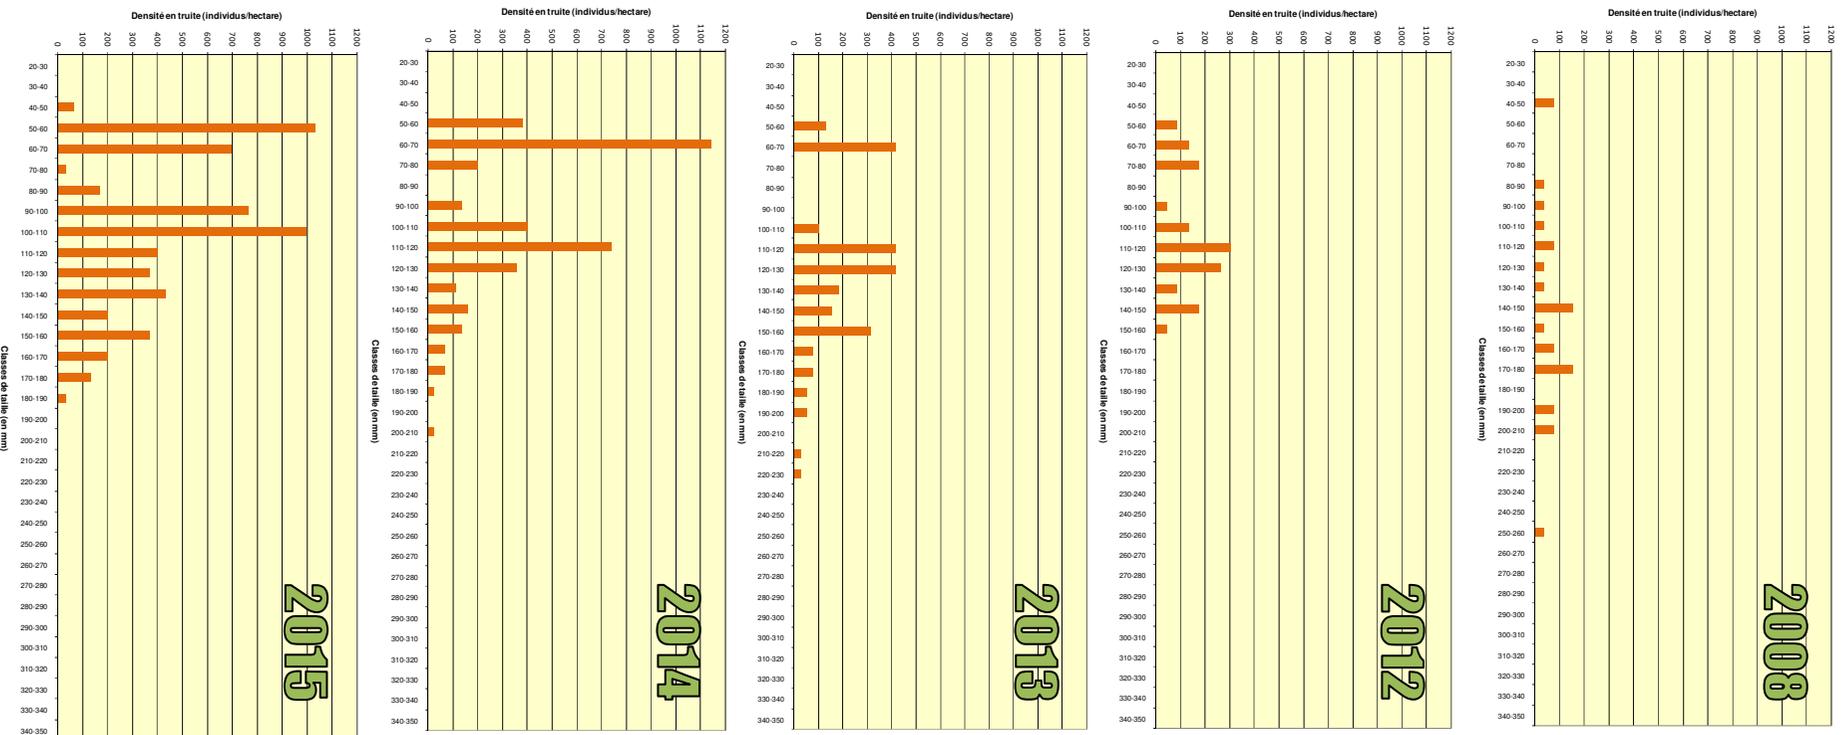
Le projet de restauration de l'hydromorphologie, visant toutes les classes d'âge de truite a donc eu des effets positifs directs sur la population de truite.

Figure 29 - Histogrammes de taille de la truite sur le Chamboux au niveau des aménagements entre 2008 et 2015

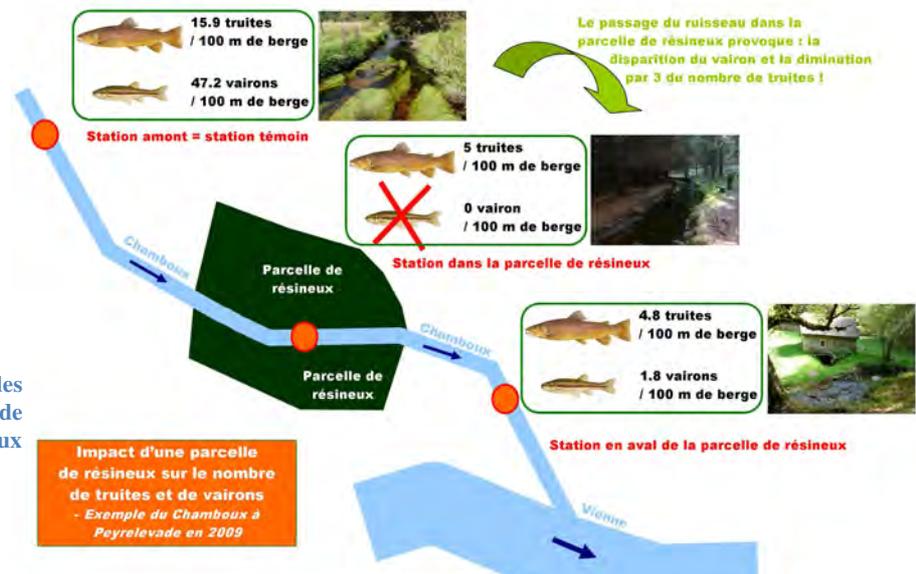
Figure 30 - Impact observé des résineux sur la population de vairons du Chamboux

Nous avons déjà remarqué sur le département ce phénomène : **le vairon est fréquemment absent (ou ses densités dégringolent) des tronçons de cours d'eau où les résineux sont présents en berge**. Nous pensons que ce phénomène est lié à deux hypothèses : la réduction de l'éclairement du lit mineur empêche la production de plancton, base de la chaîne alimentaire et source de nourriture des principales proies du vairon. Cette hypothèse n'expliquerait pourtant pas que l'impact des résineux se traduise plus en aval. Nous penchons donc plutôt pour un **impact lié aux relargage d'ions ou de métaux par la suracidification liée aux résineux en berge (notamment l'aluminium)**. Le vairon, espèce pélagique, plutôt sensible à la qualité de l'eau qu'à la qualité de l'habitat, verra donc ses densités impactées par ce phénomène. Cette hypothèse mériterait des investigations complémentaires même si la littérature est existante à ce sujet (NORRGREN & al., 1991) notamment pour des pH faibles comme sur le Chamboux.

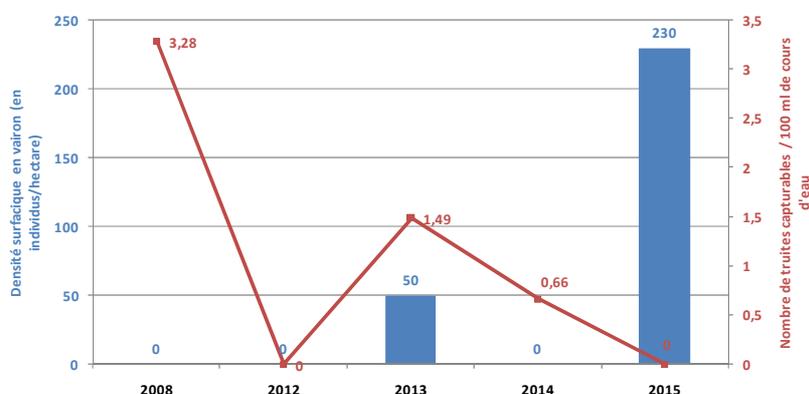
Figure 31 - évolution des densités de vairons sur la station aménagée ainsi que du nombre de truite capturable

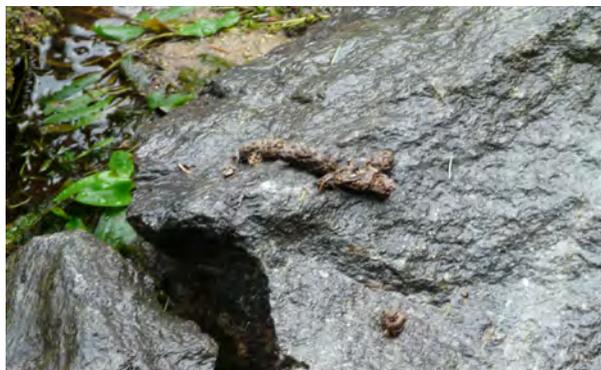
Figure 34 - Epreinte de loutre sur l'un des blocs déposés pour l'aménagement

La loutre d'Europe était évidemment présente sur le bassin de la Vienne. Lors de nos visites sur site, nous avons pu observer une forte augmentation de la présence d'indices de présence, notamment des épreintes nombreuses sur les blocs utilisés durant le chantier. La quasi-totalité des épreintes ne contenait pas d'écaille de poissons mais des carapaces d'écrevisse de Californie. Plusieurs restes de repas de loutre en berge ont été observés.

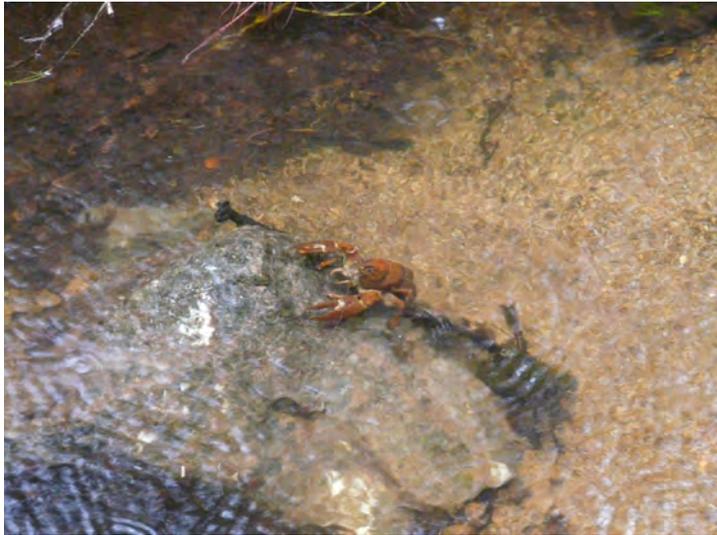
Figure 36 - Vue d'un adulte d'écrevisse de Californie occupant un bloc déposé par la FDAAPPMA sur le Chamboux

Effectivement, on pourrait penser que la mise en place des aménagements a induit le développement de la population d'écrevisse de Californie (augmentation de sa capacité d'accueil), ce qui pourrait avoir des conséquences sur le peuplement piscicole (prédation sur les alevins etc.).

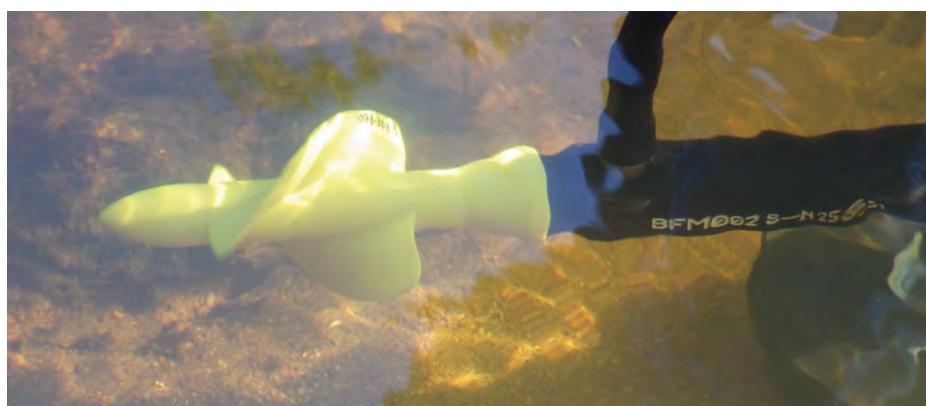
Le suivi de l'habitat piscicole se voulant ambitieux dès le départ, il s'est avéré au final très chronophage pour un intérêt limité dans l'analyse des données. En effet, la grande variabilité opératoire et l'absence de station de mesure de débit ont montré la présence de très grands biais méthodologiques. Deux agents uniques ont réalisé ce suivi, mais le **biais existe tout de même et il reste très important**. Si ce biais a pu induire des limites dans d'autres contextes (voir rapport sur le ruisseau de Feyt), ici, les variations étaient si grandes que les résultats obtenus sont tout de même significatifs.

Figure 38 - Vue du modèle de courantomètre utilisé dans le cadre de ce suivi
