# SUIVI ET EVALUATION DES OPERATIONS DE RESTAURATION DES COURS D'EAU

Suivi des incidences de l'effacement du seuil des « Brosses » sur le Soanan à Légny (69)

*Journée technique d'information et d'échanges  
Vendredi 12 octobre 2018 à Alixan – Valence TGV (26)*

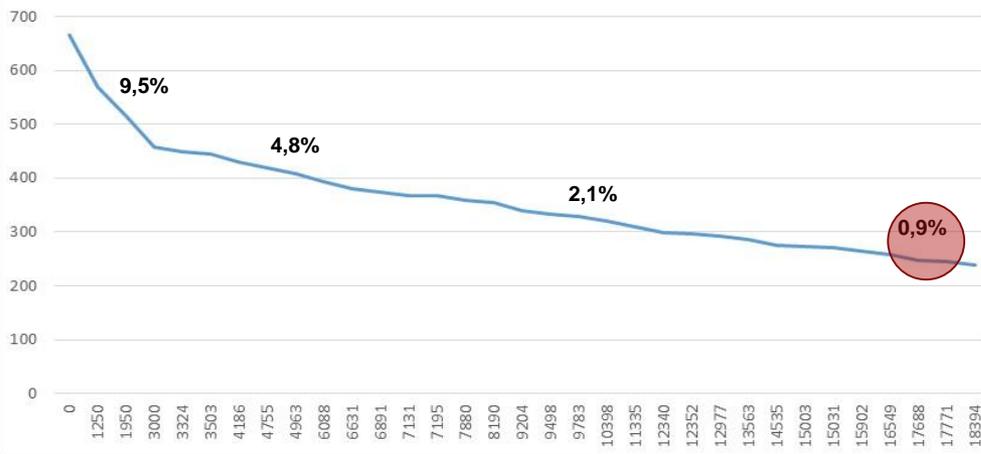
Profil en long du Soanan

↪ pente longitudinale soutenue

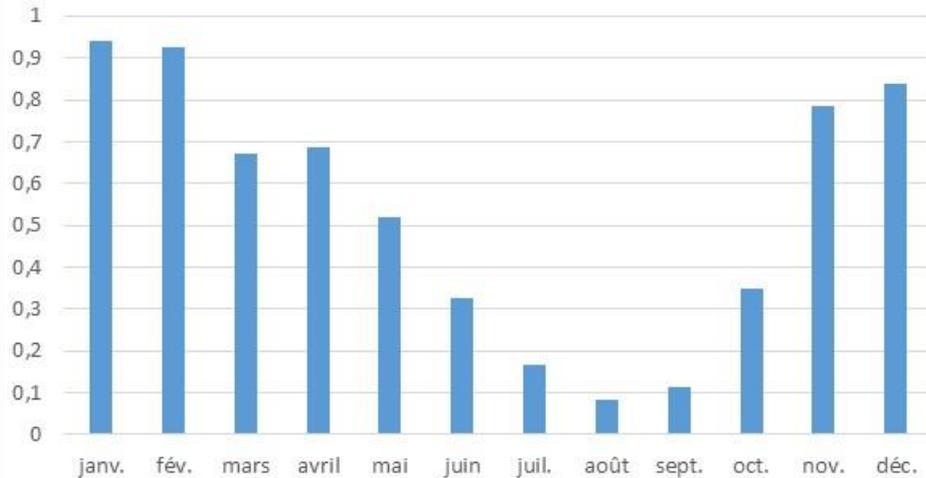
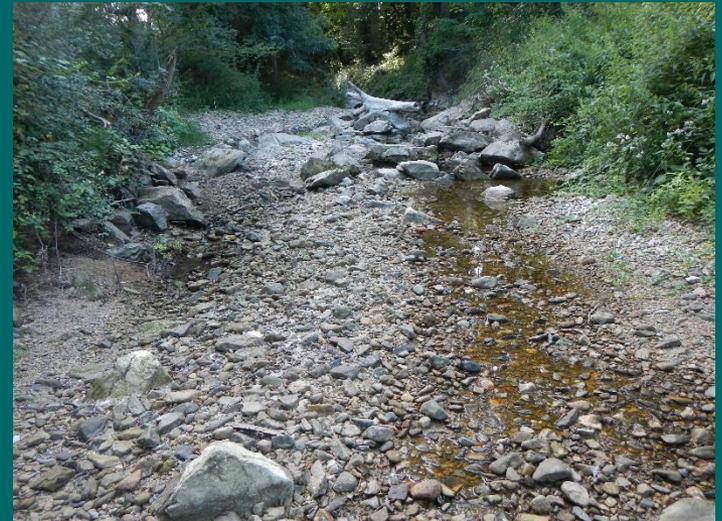
Débits mensuels de référence (1985-2016)

Station hydrométrique	Surface de bassin versant drainée	QMNA5	Module	Q10	Q100
	km <sup>2</sup>	l / s	m <sup>3</sup> / s	m <sup>3</sup> / s	m <sup>3</sup> / s
Le Soanan à la Tracole	53	6	0,55	17	32
Le Soanan aux Ponts Tarrets	73	7	0,77	26	49

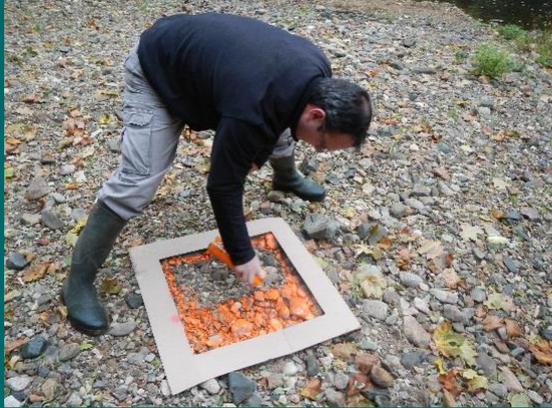
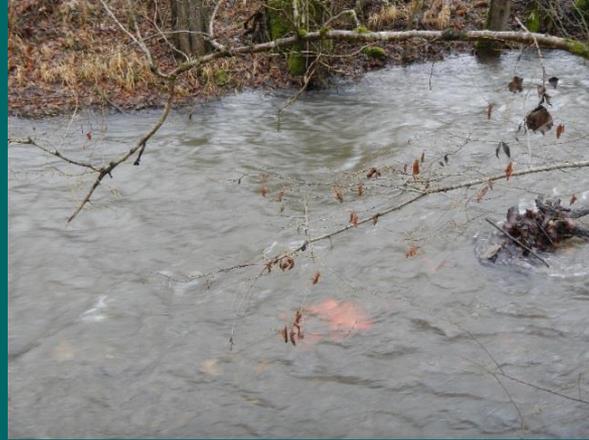
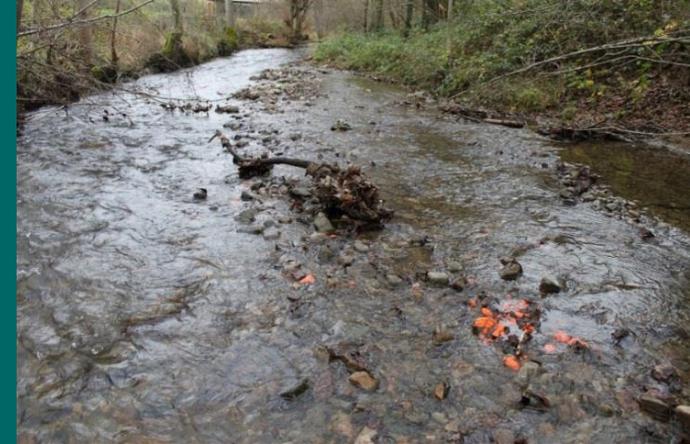
Puissance spécifique  $\approx 25 \text{ w/m}^2$

Débit de mise en mouvement  $\approx 1,9 \text{ m}^3/\text{s}$  ( $<Q1$ )

Vitesse de mise en mouvement  $\approx 0,8 \text{ m/s}$

Granulométrie structurante des bancs :  $d_{50} = 7,3 \text{ cm}$  /  $d_{90} = 10,5 \text{ cm}$

Charge solide :  $d_{50} = 3,0 \text{ cm}$  /  $d_{90} = 6,5 \text{ cm}$ )

Progression de la charge grossière  $\approx 90 \text{ m/crue}$

Charriage effectif en moyenne une dizaine de jours /an

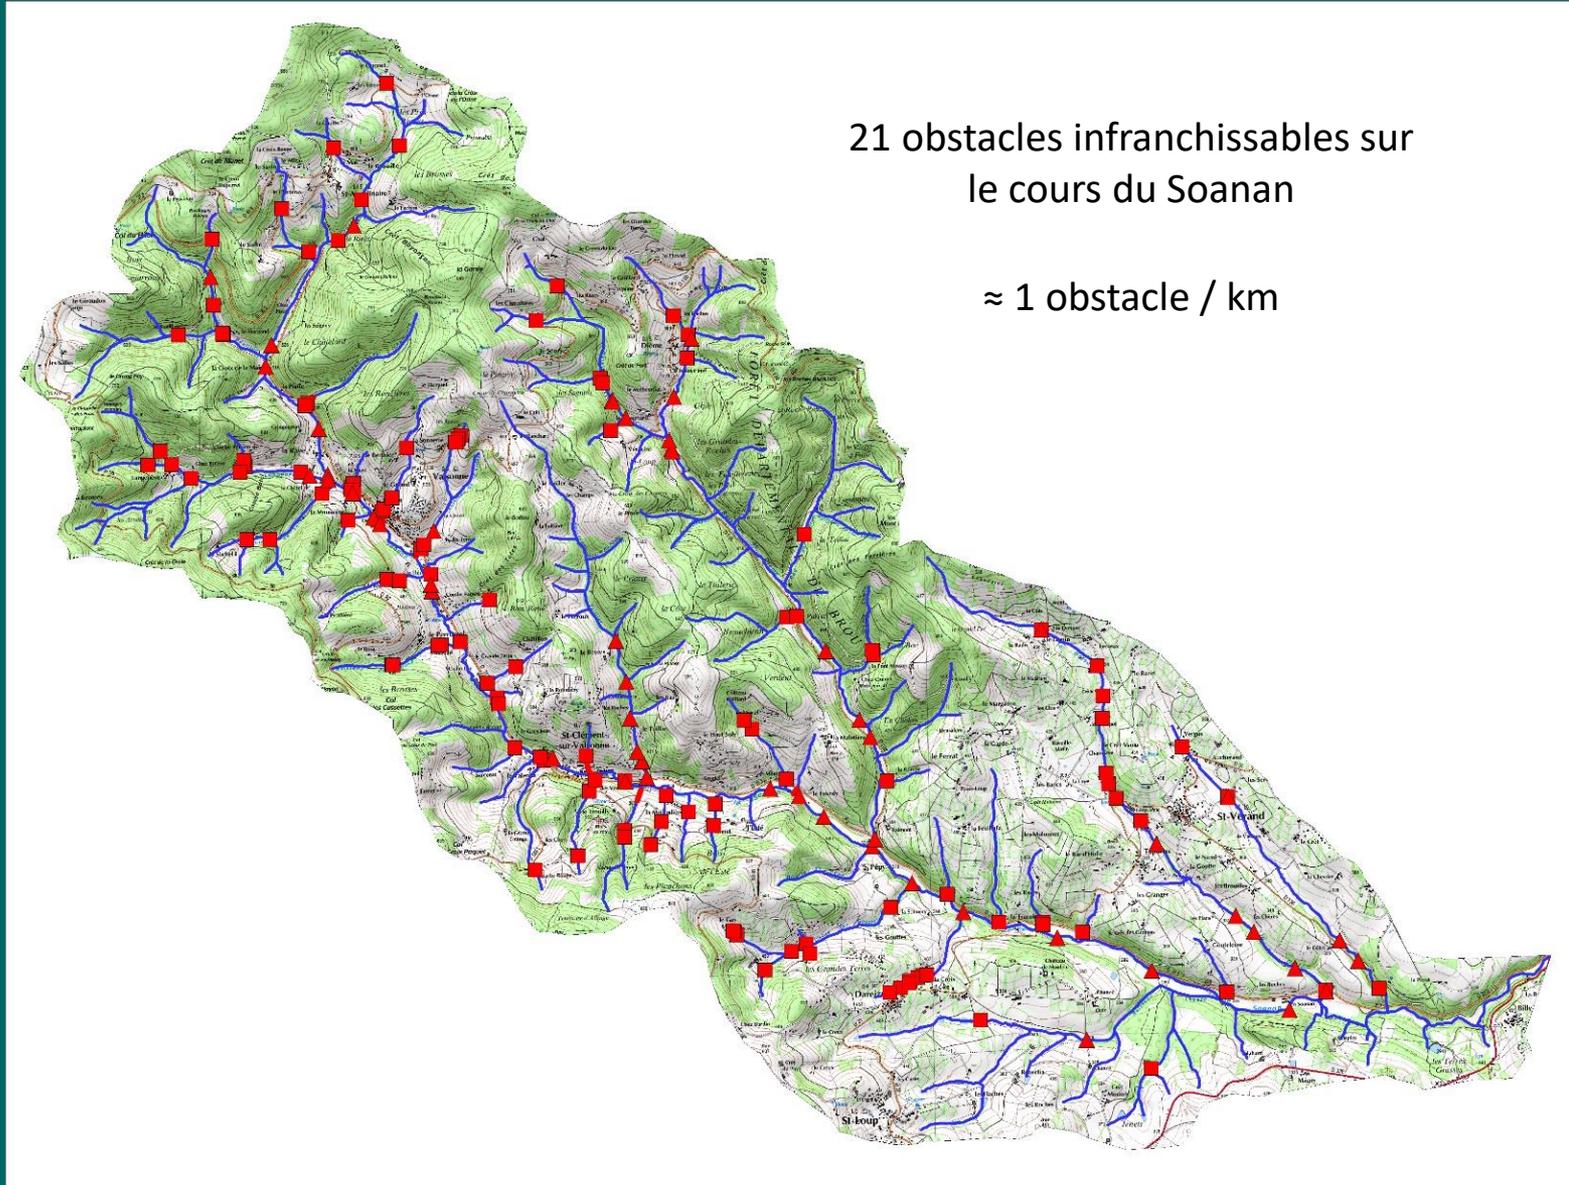
21 obstacles infranchissables sur  
le cours du Soanan

≈ 1 obstacle / km

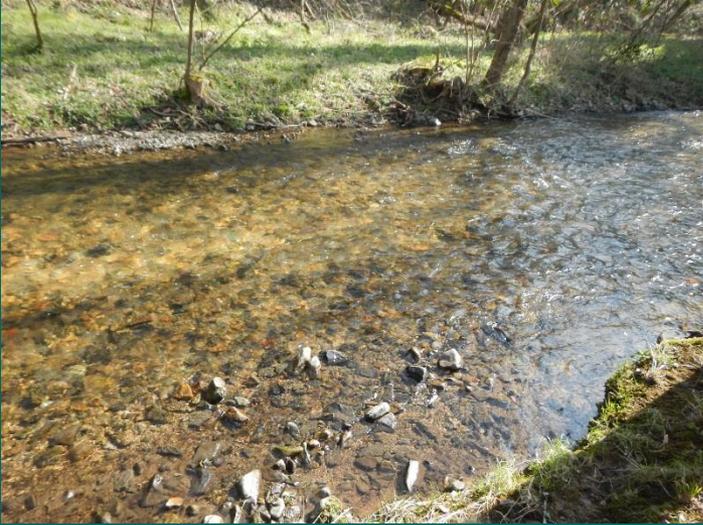
Uniformisation des habitats

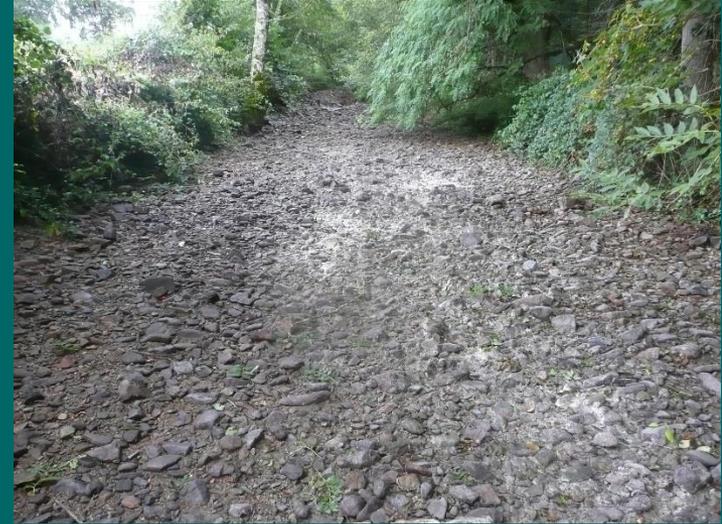
Infiltration des faibles débits d'été

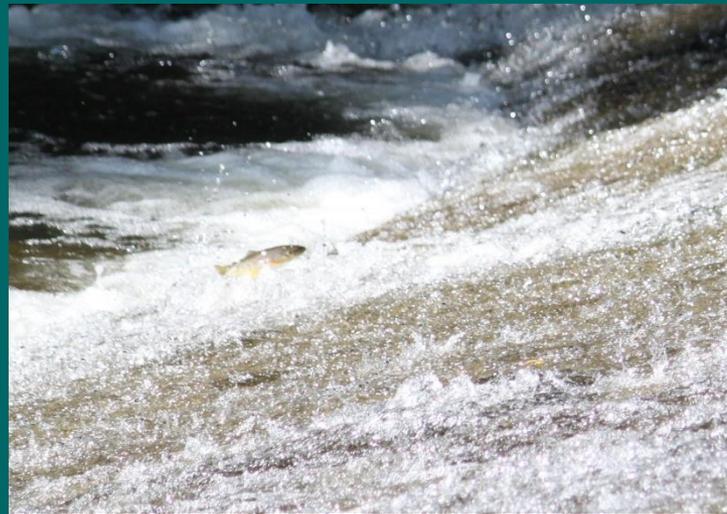
Entrave à la circulation piscicole

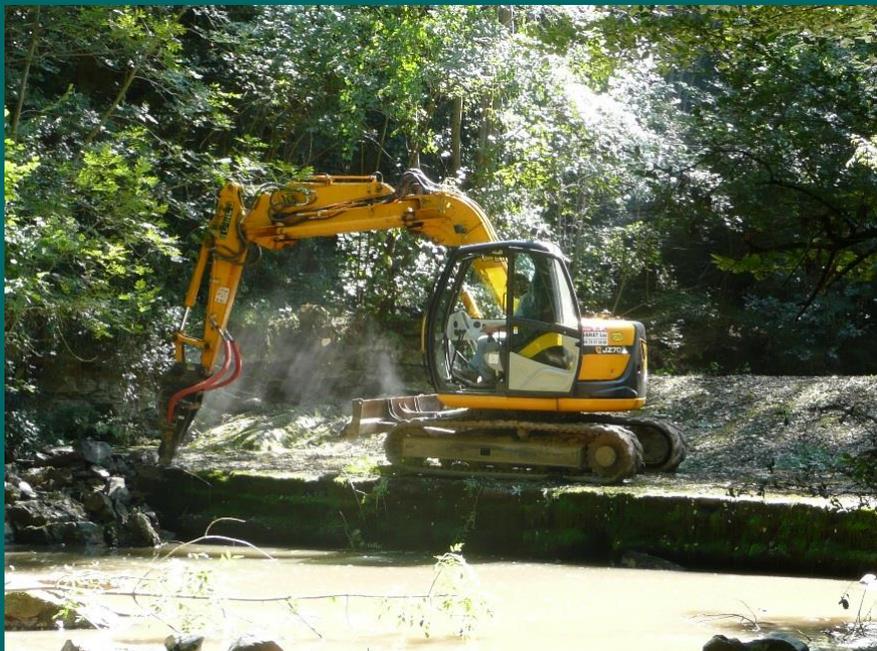
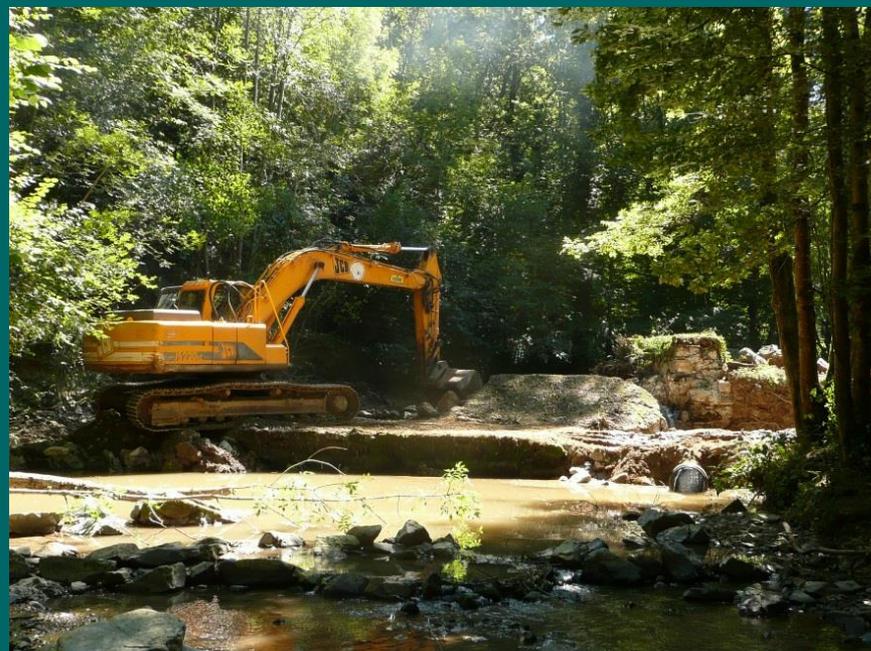
<b>Année de réalisation</b>	septembre 2010
<b>Opération / localisation</b>	<b>Effacement du seuil des « Brosses » sur le Soanan à LEGNY (69)</b>
<b>Maître d'ouvrage</b>	S.M.R.P.C.A.
<b>Maître d'oeuvre</b>	SOMIVAL
<b>Nature des travaux réalisés</b>	- Dérivation des eaux - Destruction du seuil au B.R.H. – évacuation des produits de démolition - Terrassement pleine masse du lit en amont (70ml)
<b>Montant</b>	17 609 € H.T.
<b>Subventions</b>	75% (50% Agence de l'Eau RMC, 25% région Rhône-Alpes)

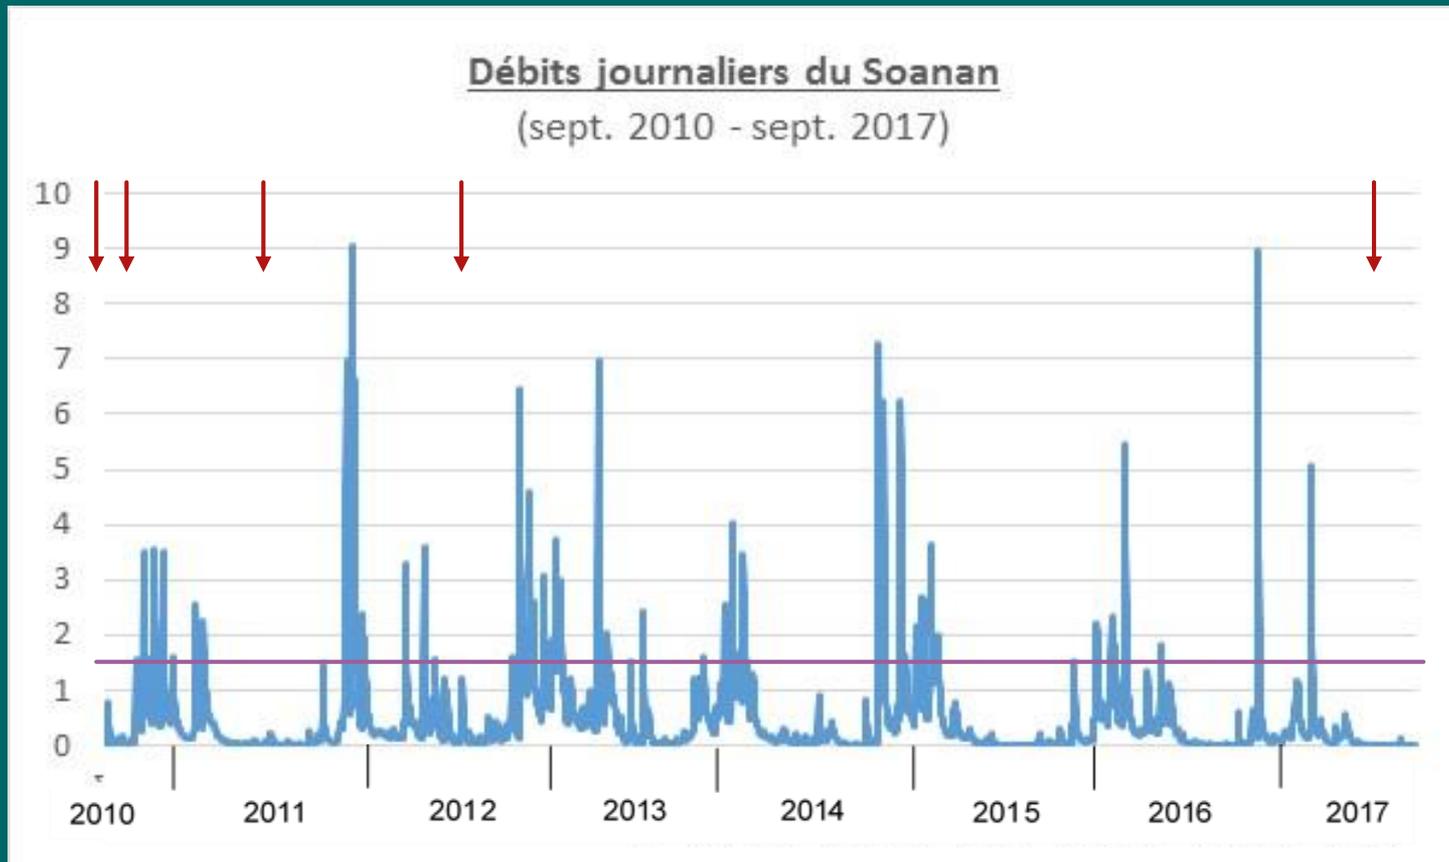
↪ un état initial avant travaux (août 2010)    ↪ quatre suivis après travaux (2010, 2011, 2012, 2017)

*35 crues infra-annuelles ( $Q \geq 1,5 \text{ m}^3/\text{s}$ ) - 3 crues  $\geq Q2$*

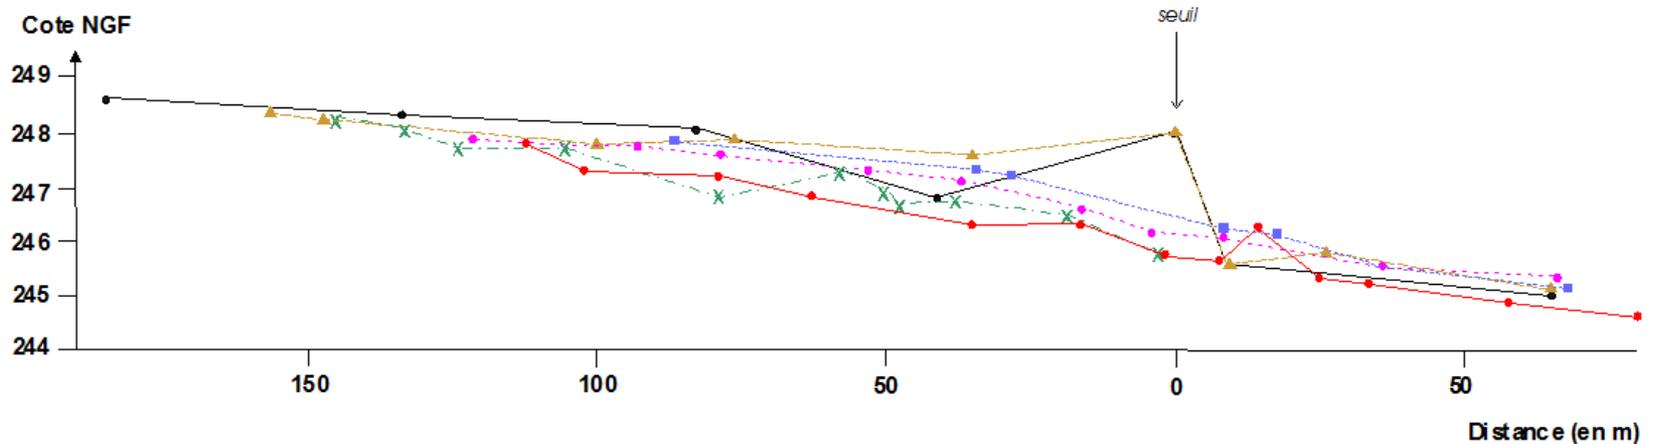
## Evolution du profil en long du Soanan après effacement du seuil des Brosses à LEGNY (69)

- *profil en 1989 (état à n-21)*
- ▲—▲ *profil en août 2010 (état initial avant travaux)*
- *profil en sept. 2010 (état après travaux et coup d'eau)*
- ◆—◆ *profil en sept. 2011 (évolution à n+1)*
- ×—× *profil en sept. 2012 (évolution à n+2)*
- *profil en sept. 2017 (évolution à n+7)*

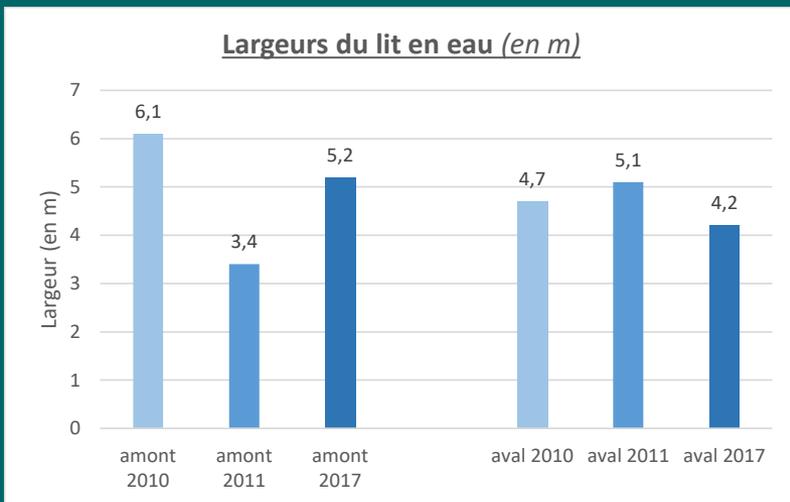
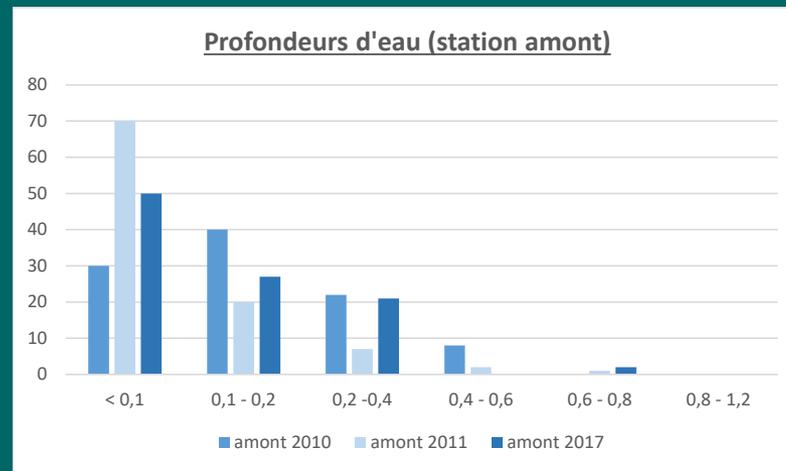
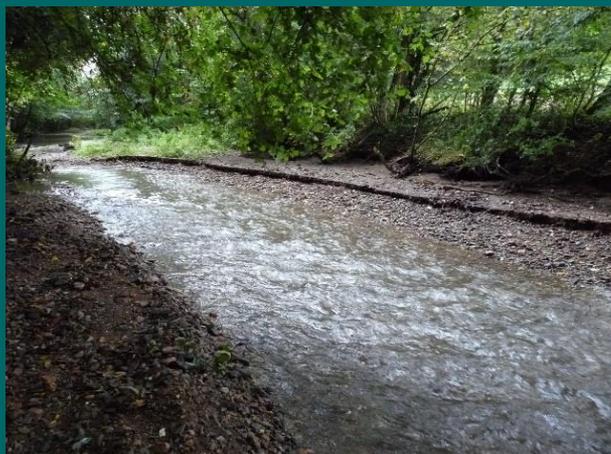
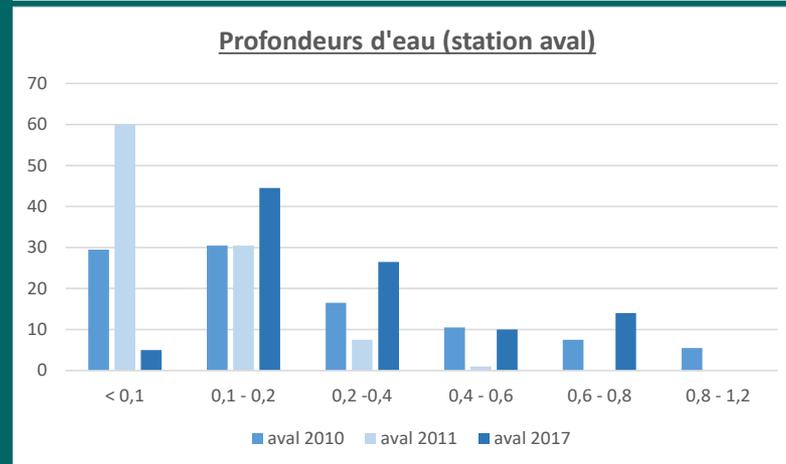
↳ respiration / contraction du lit mineur, plus particulièrement sensible à l'amont

↳ évolution des profondeurs d'eau différente entre l'amont (diminution) et l'aval (augmentation)

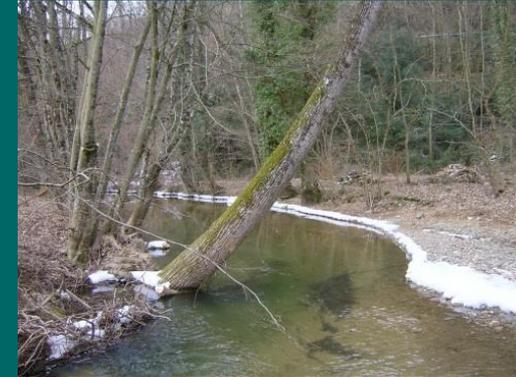
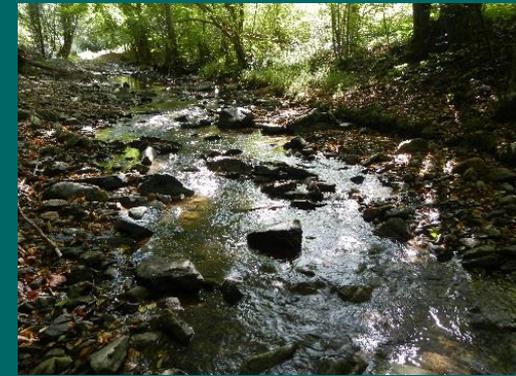
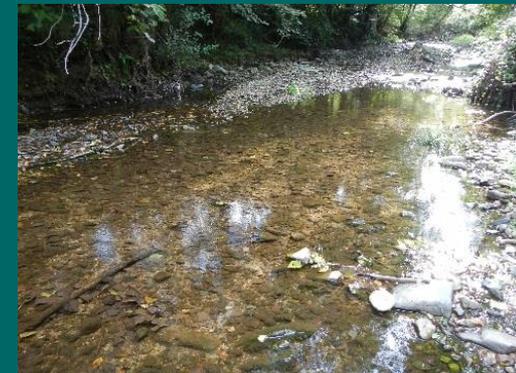
↳ plus grands changements sur la station amont que sur l'aval

↳ milieu devenu majoritairement lotique

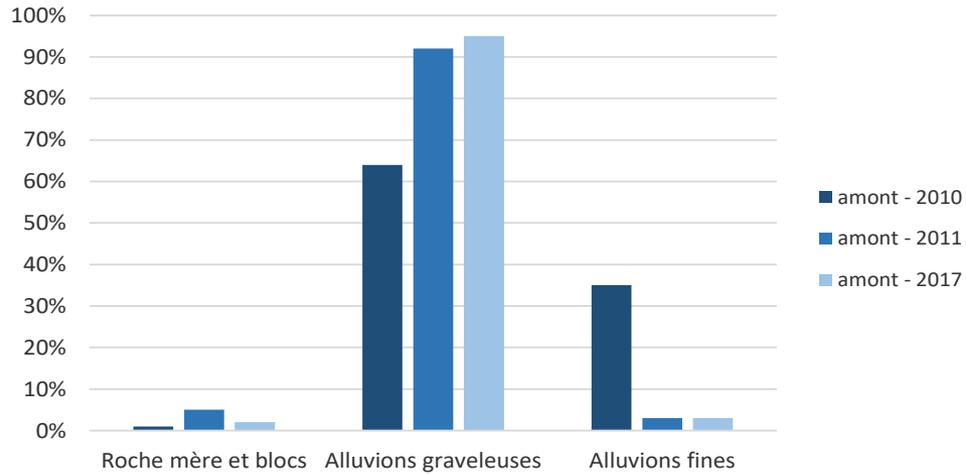
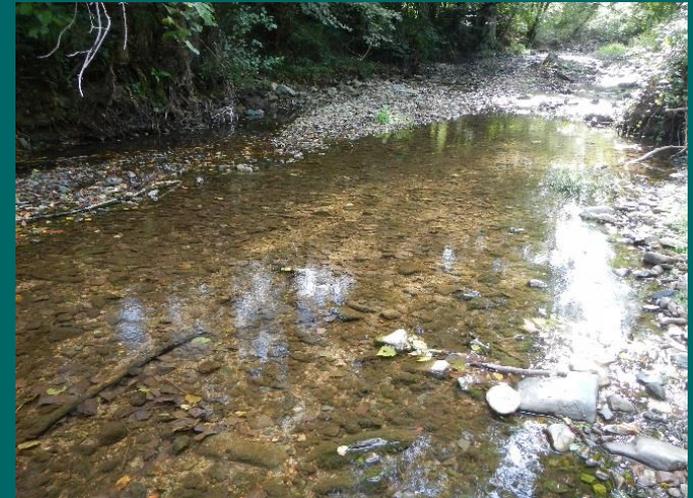
## Evolution du substrat (station amont)

↳ substrat graveleux homogène à l'amont

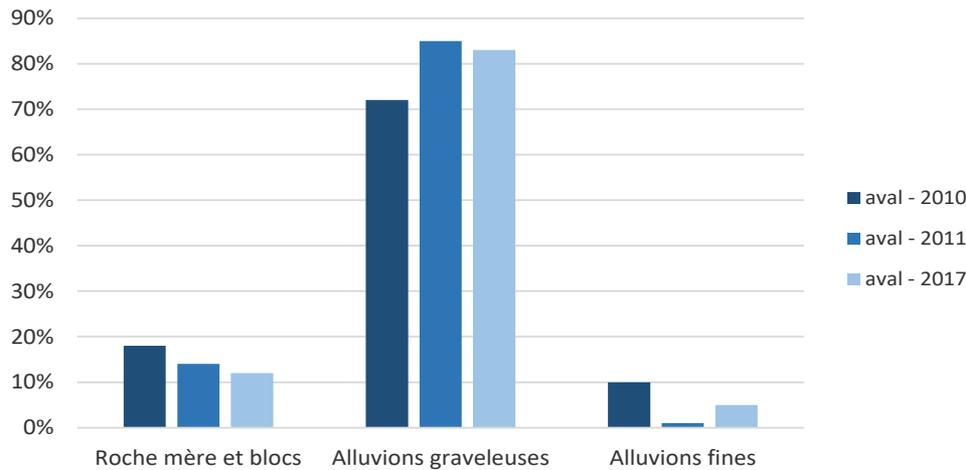
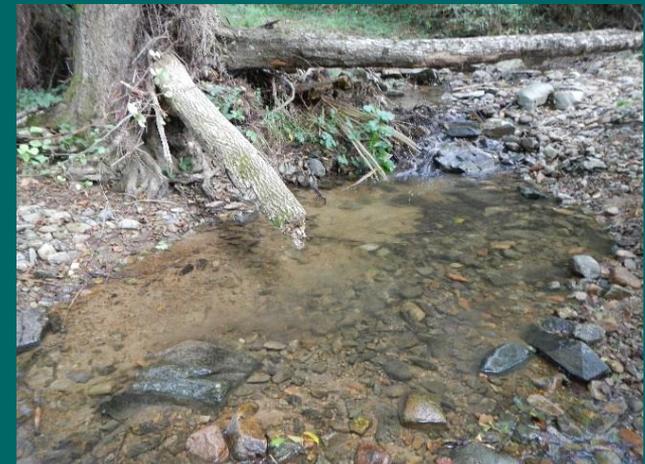
## Evolution du substrat (station aval)

↳ substrat plus diversifié à l'aval

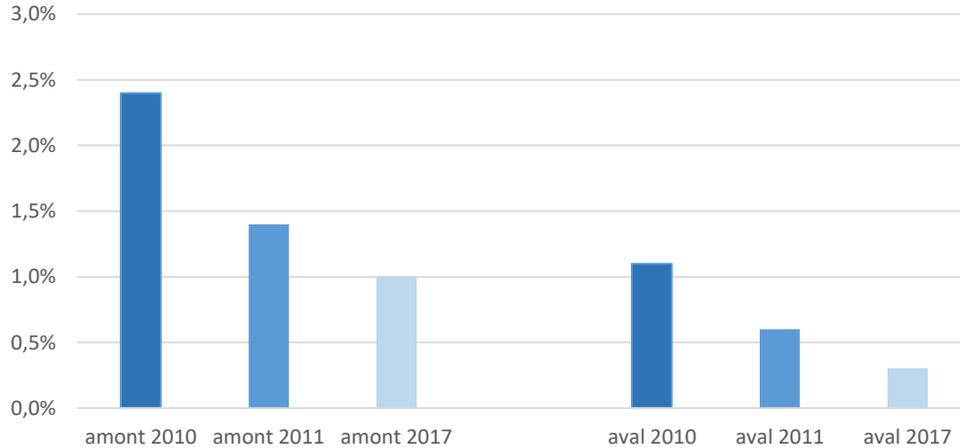
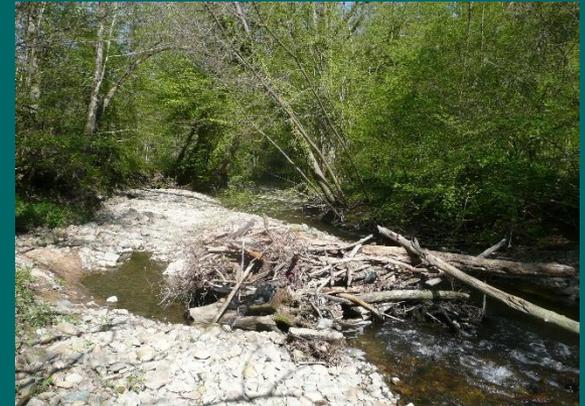
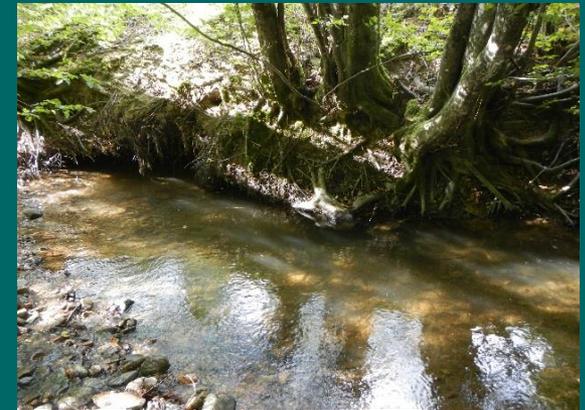
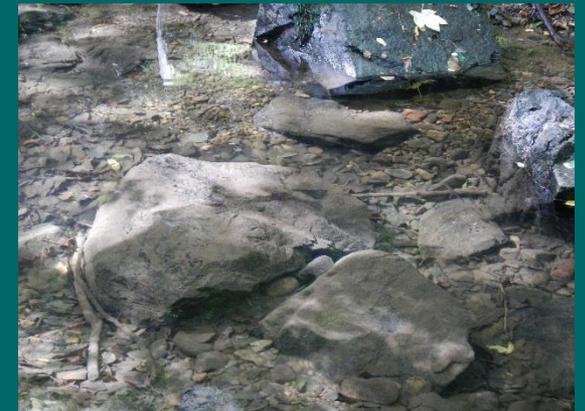
Part relative des abris piscicoles

↳ *diminution globale de la superficie de caches*

↳ *des types de caches différents entre l'amont et l'aval*

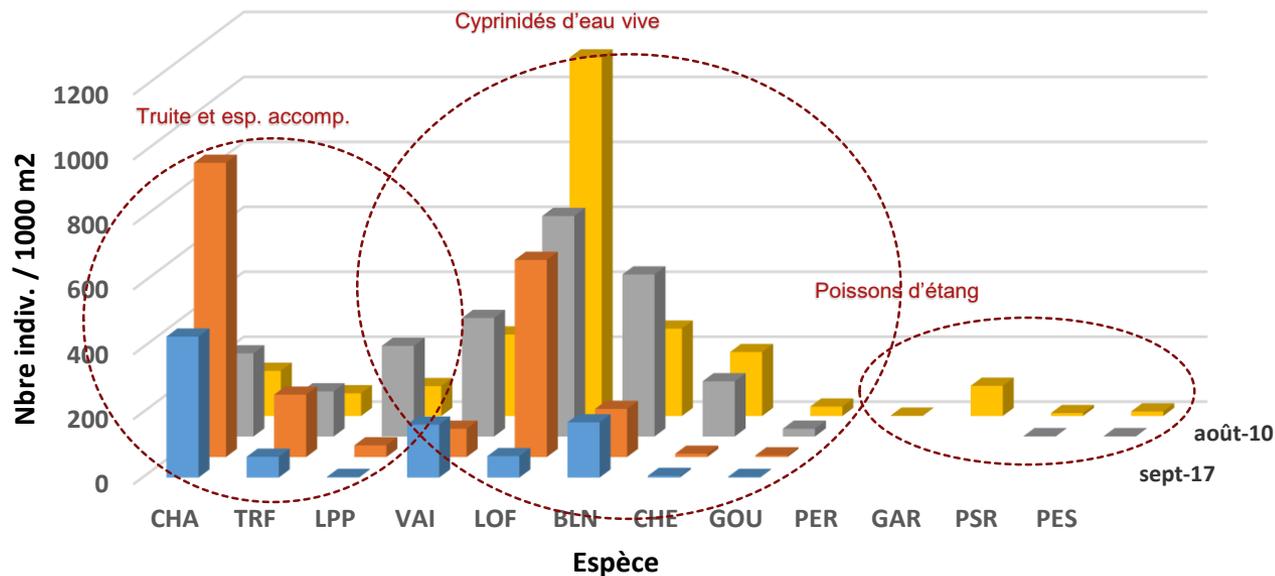
Evolution des densités spécifiques (période 2005-2017)

↳ disparition des poissons d'étang

↳ régression des cyprinidés d'eau vive

↳ quasi disparition de la lamproie de Planer

↳ fluctuation de la truite et de ses espèces d'accompagnement

↳ Retour vers un peuplement conforme au référentiel biotypologique (zone à truite inférieure)

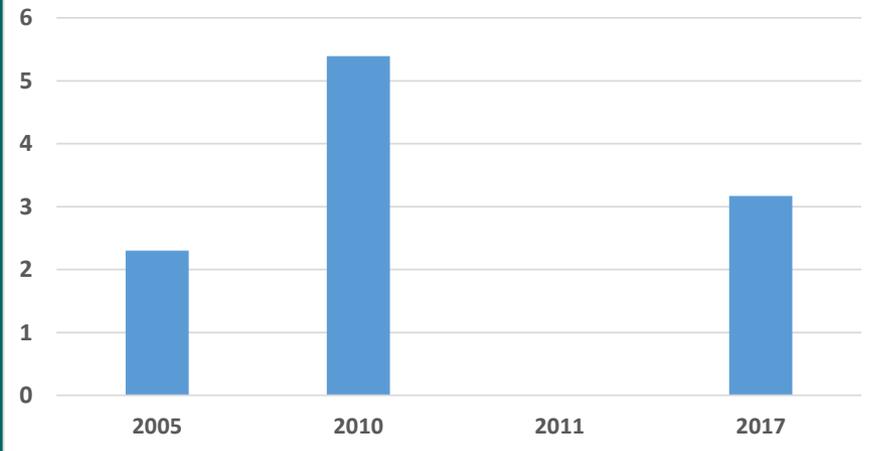
Nbre de truites maillées / 100 ml

↳ La truite se maintient, avec les fluctuations interannuelles de population caractéristiques de cette espèce exigeante en termes de débit et de température
