# RESTAURATION HYDROECOLOGIQUE D'UN TRONCON DE L'ALBARINE

Présentation du 01/07/2008

Syndicat Intercommunal d'Aménagement du Bassin Versant de l'Albarine  
Rue Grenette  
01230 St RAMBERT EN BUGHEY  
[siabva.at.wanadoo.fr](http://siabva.at.wanadoo.fr)

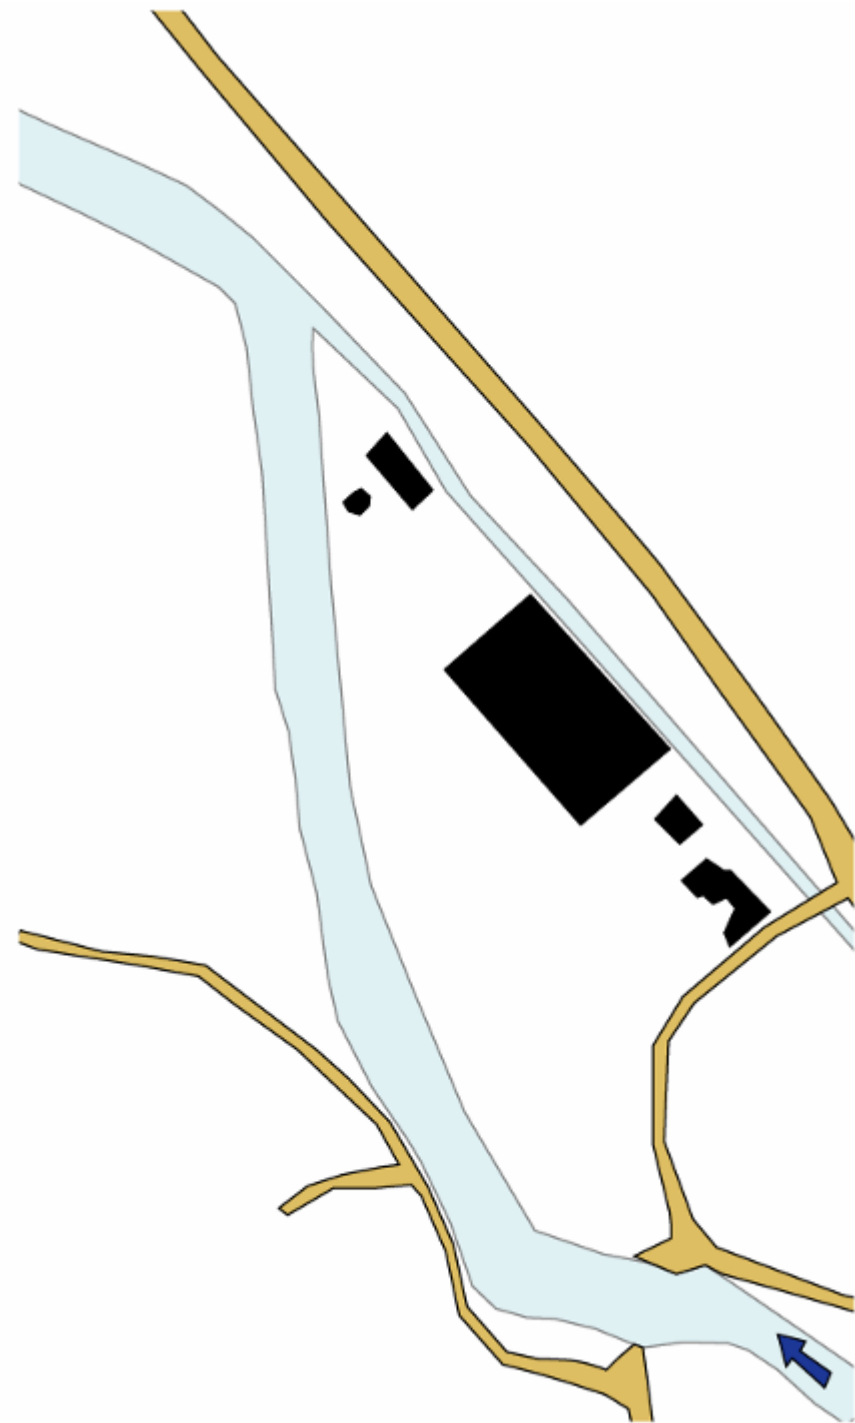
- Dérivation de l'Albarine pour une filature
- Aucun ouvrage transversal sur la rivière hormis un passage à gué

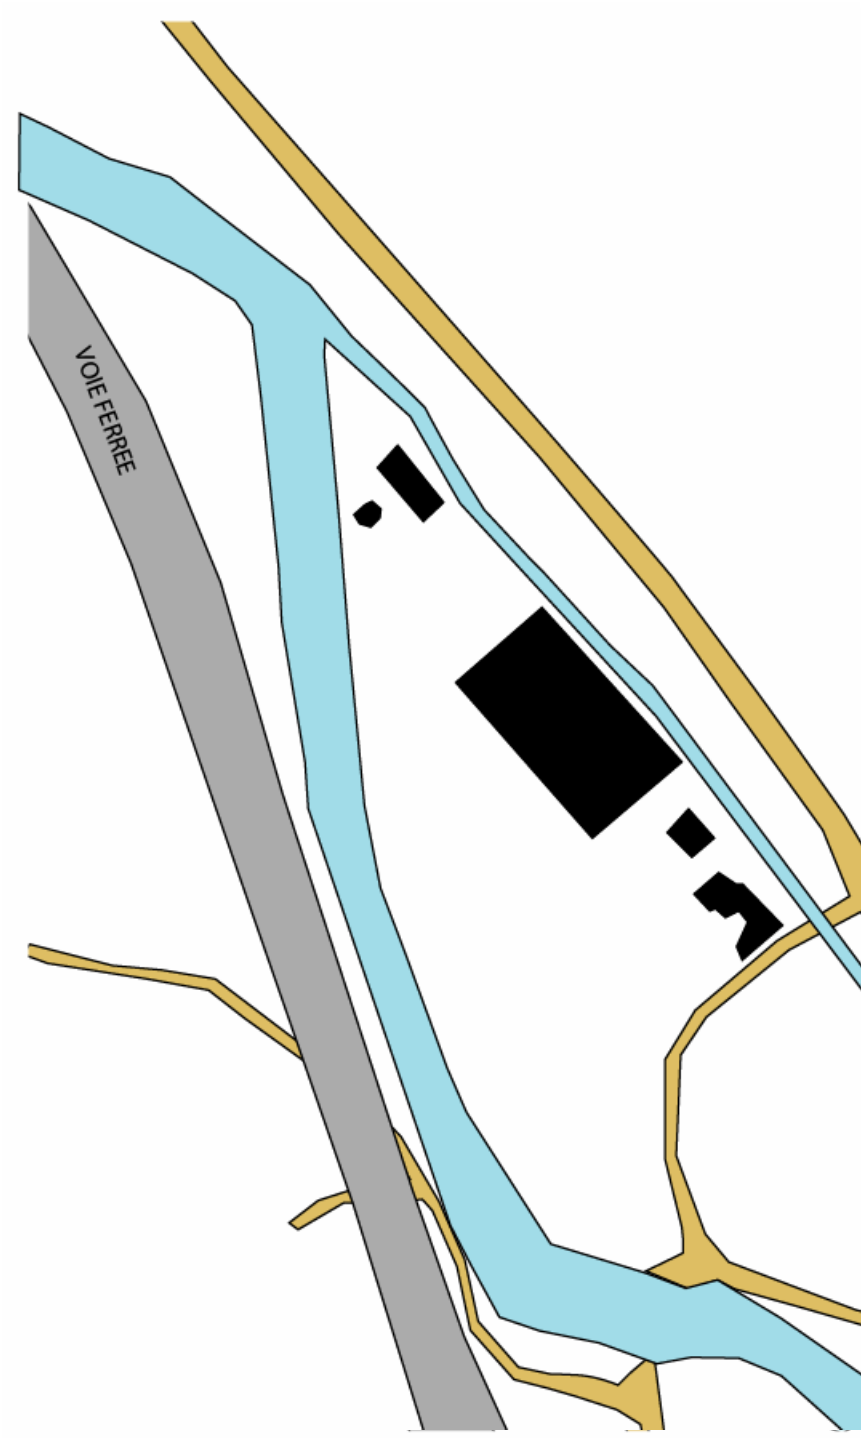
### **1870 : Création de la voie ferrée**

- Rectification du lit

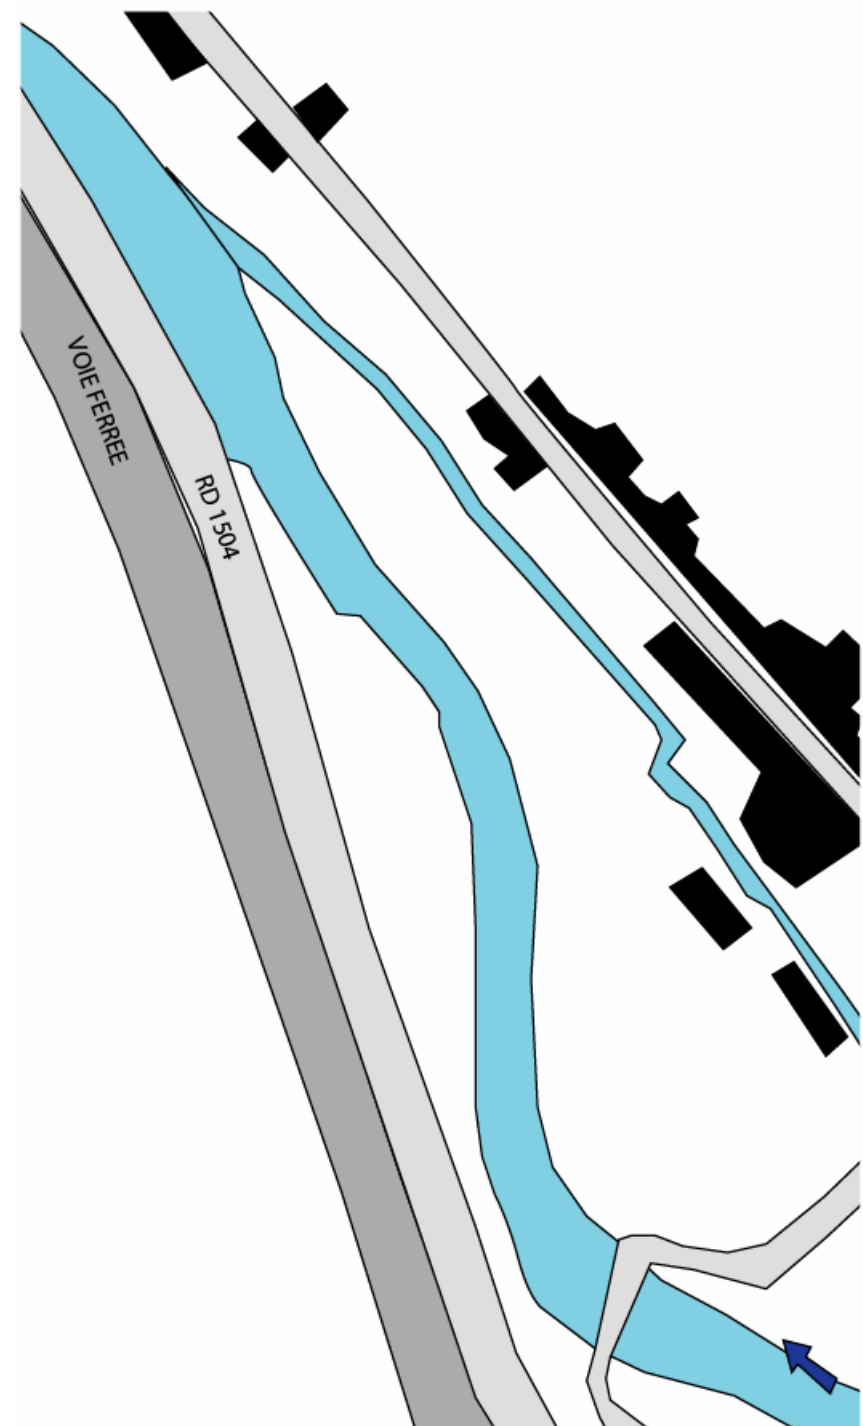
### **1998-2000 : Création de la déviation**

- Destruction des bâtiments de la filature
- Création d'une nouvelle voirie
- Déplacement du lit mineur

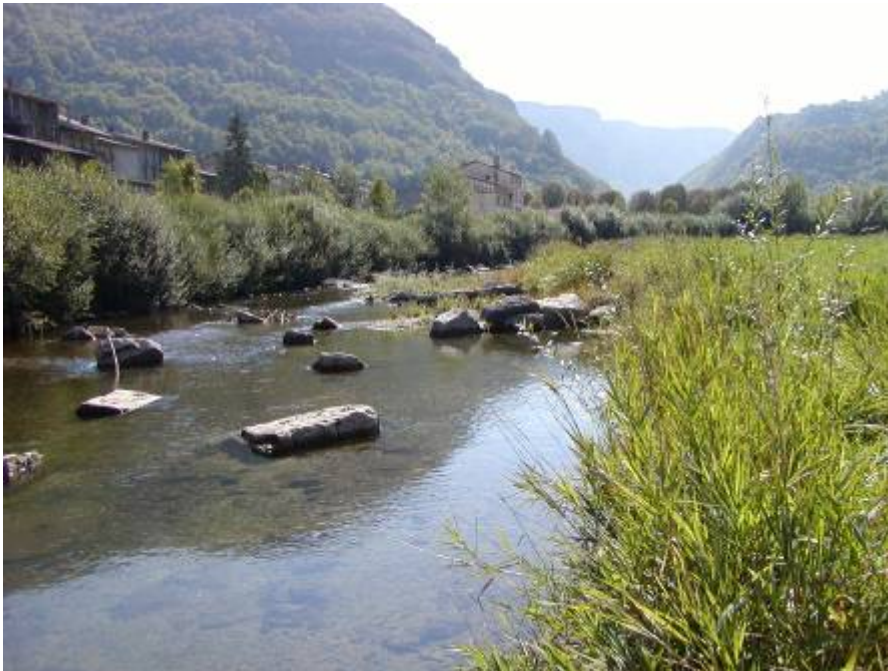
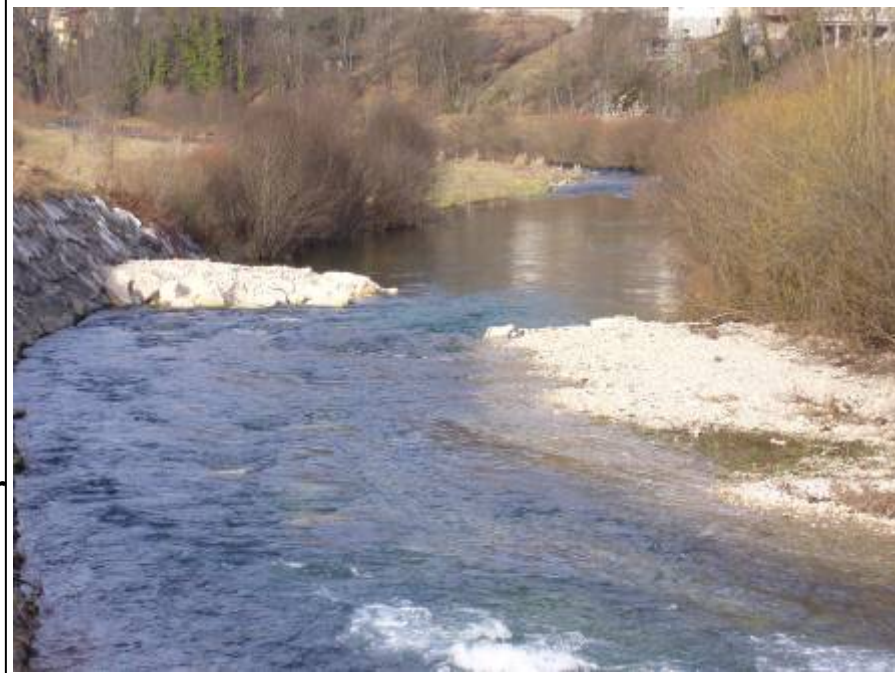
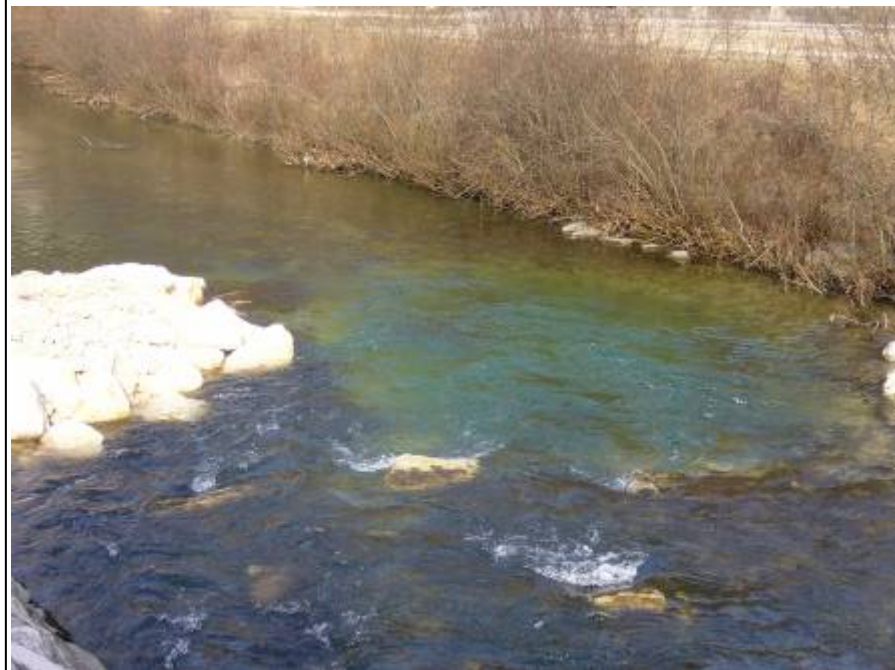
- En 2001 : intervention de l'AAPPMA
  - Restauration de l'épi amont en bloc d'enrochement
  - Mise en place de blocs dans le lit mineur

Suite à l'engravement des blocs initiaux  
(blocs isolés et petits épis)

Curages et dépôts en berge ponctuels

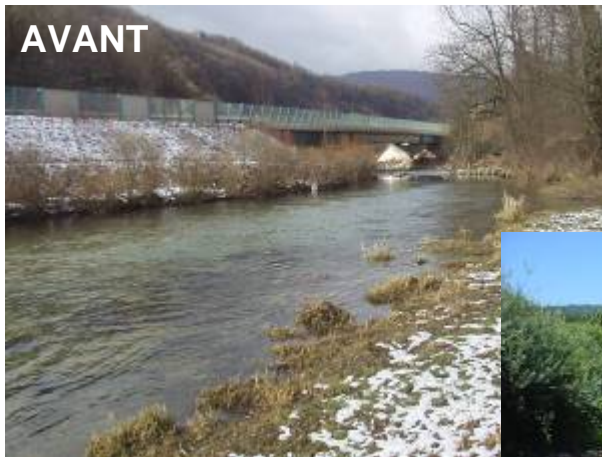
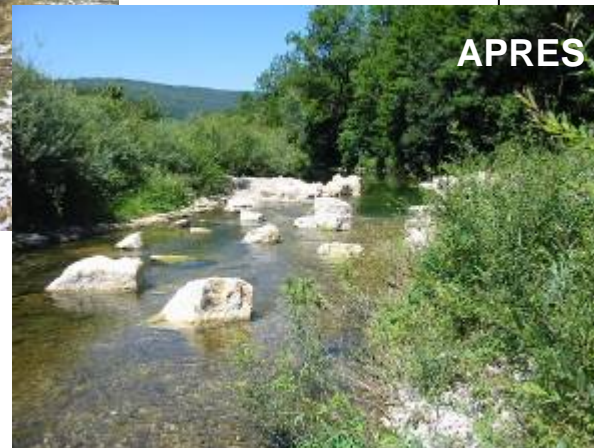
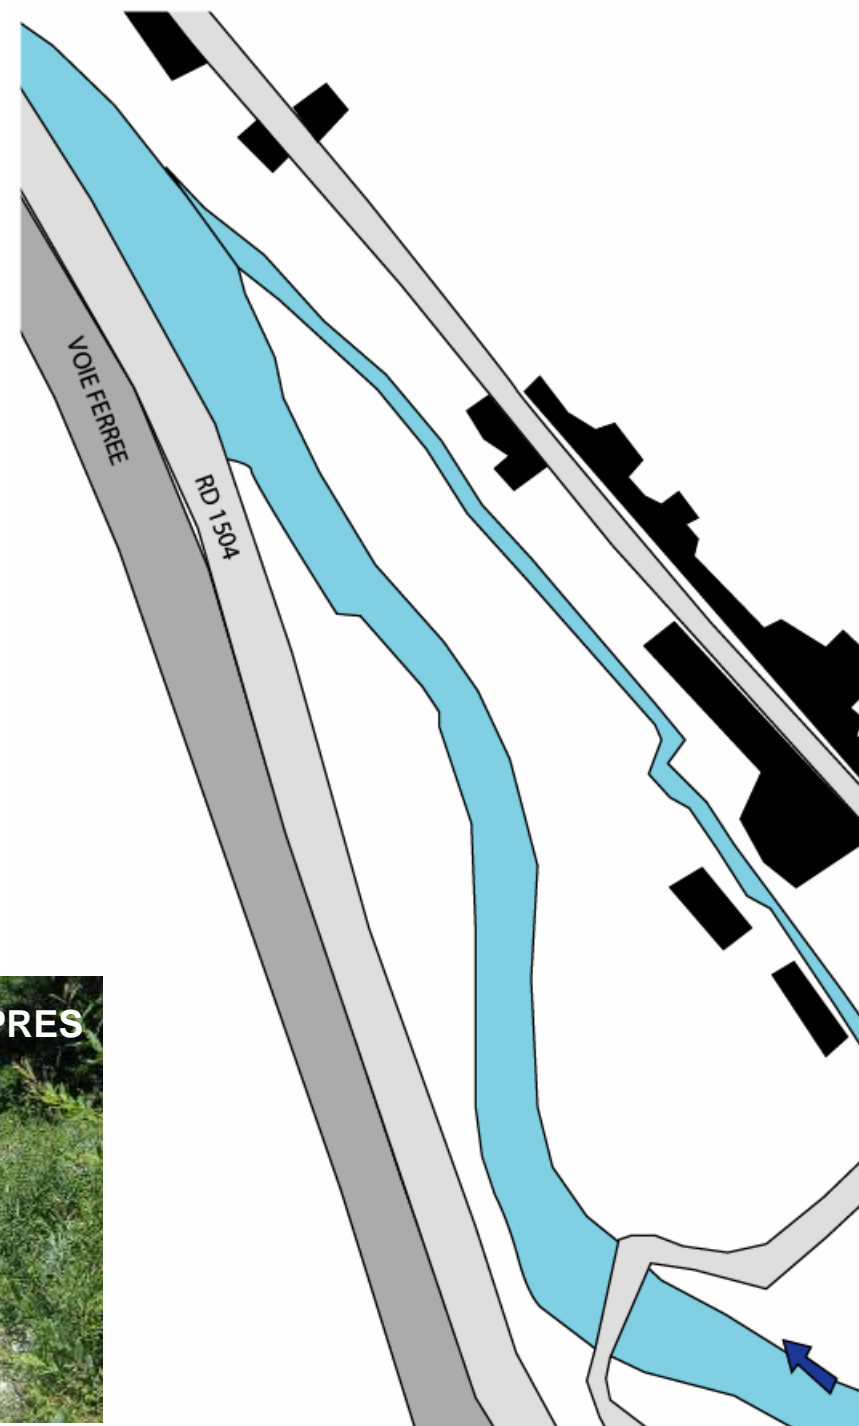
- En 2005 : intervention dans le cadre du Contrat de rivière :
  - Mise en place d'enrochements sur la partie aval
  - Végétalisation complémentaire à l'aval
- Entretien régulier de la zone inondable

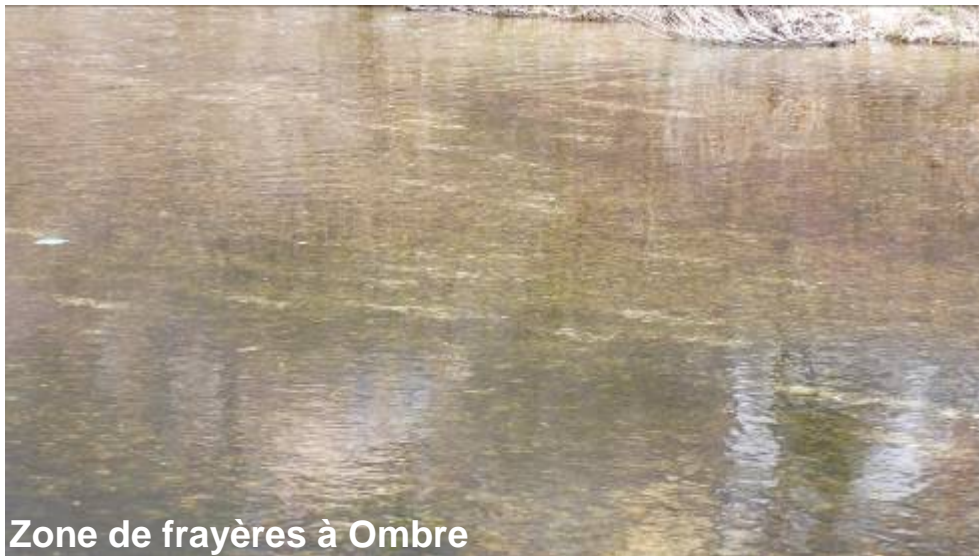
Les pêches réalisées en 2004 et 2006 montrent d'importantes populations de truites et d'ombres communs

Le secteur accueille de nombreuses frayères

Zone de frayères à Ombre

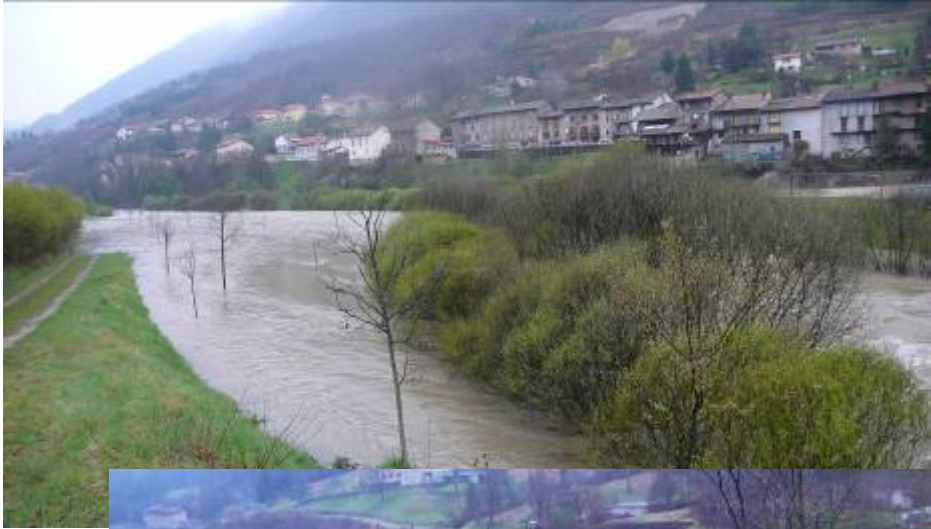
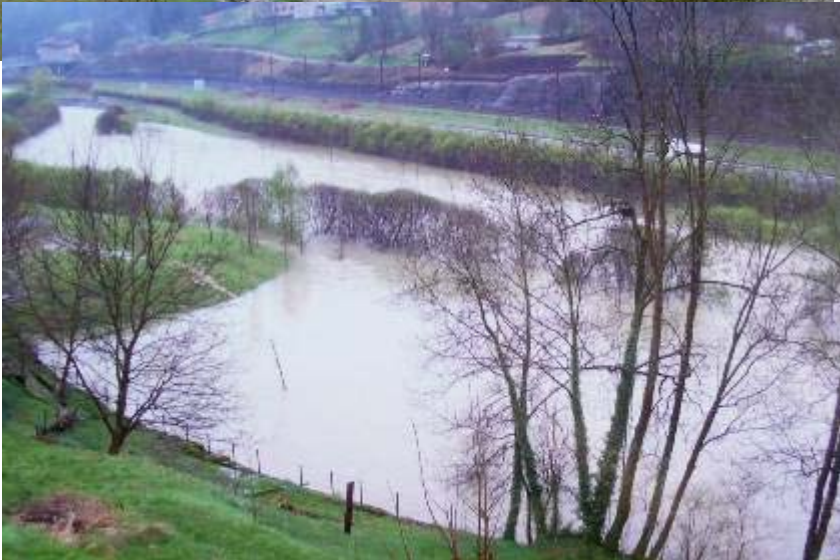
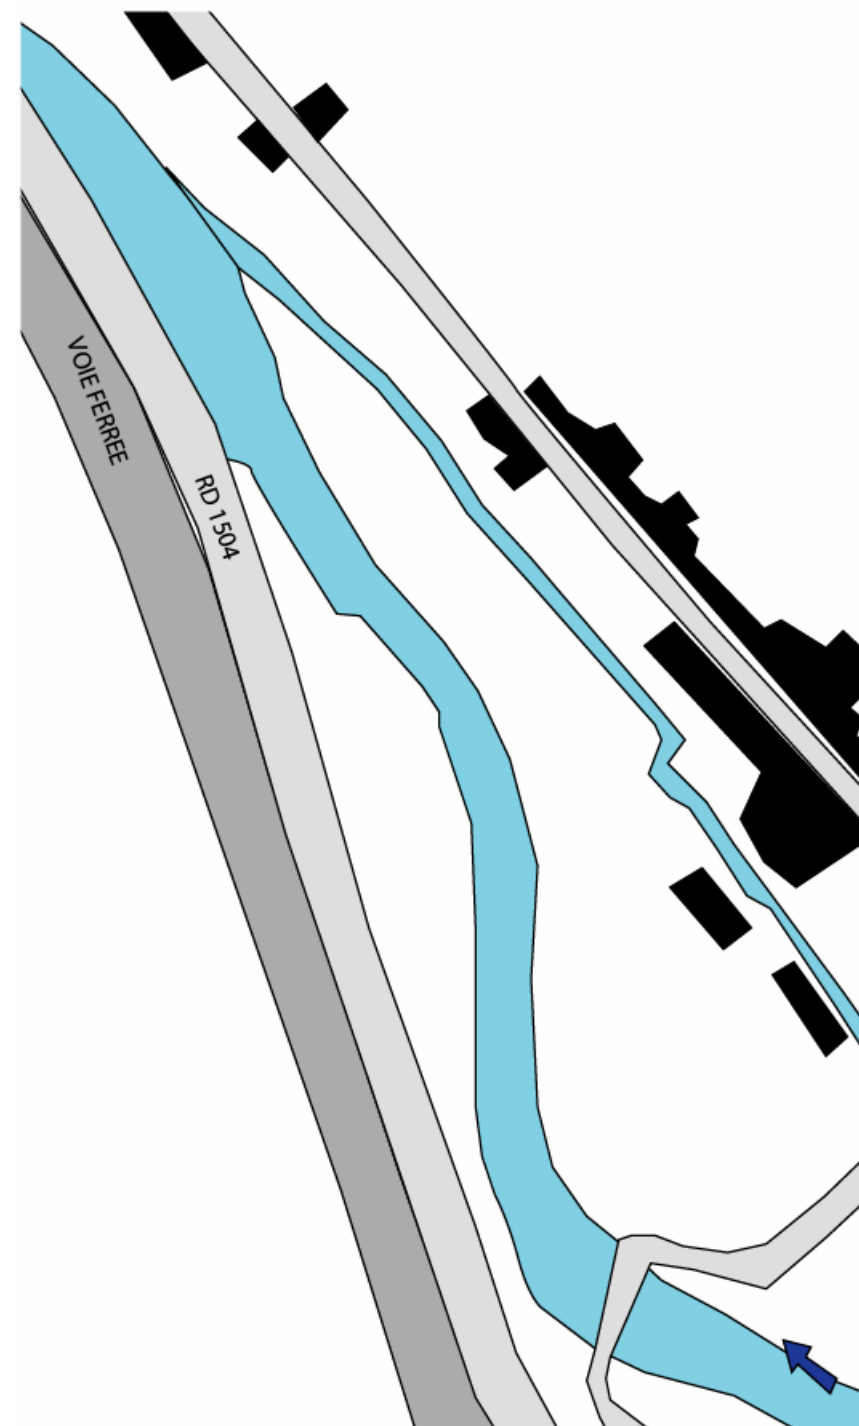
Restauration d'une zone d'expansion de crues pour des crues de temps de retour faibles
