« Restauration hydromorphologique des cours d'eau »

Présentation du projet de renaturation et de revalorisation de l'Hermance dans la traversée de Veigy

Restauration et valorisation
de l'Herminance
dans la traversée
du Bourg de Veigy-Foncenex

Diagnostic et Etudes d'avant projet

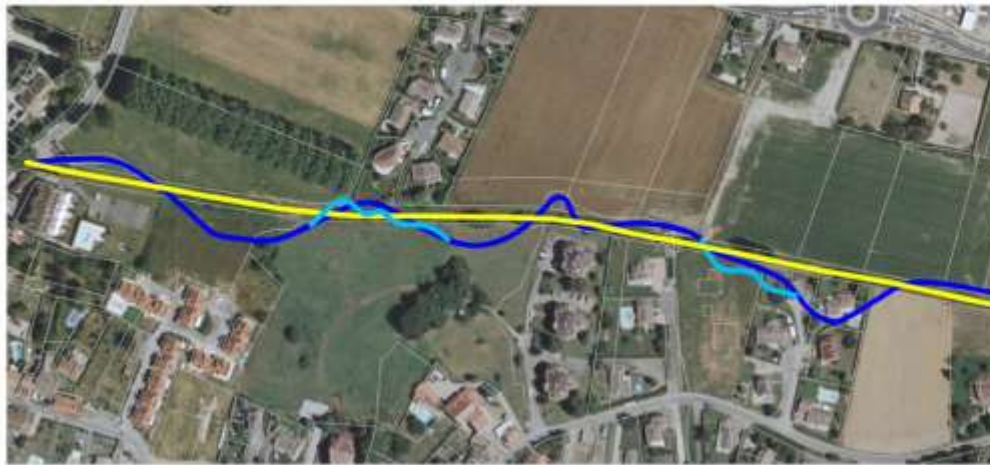
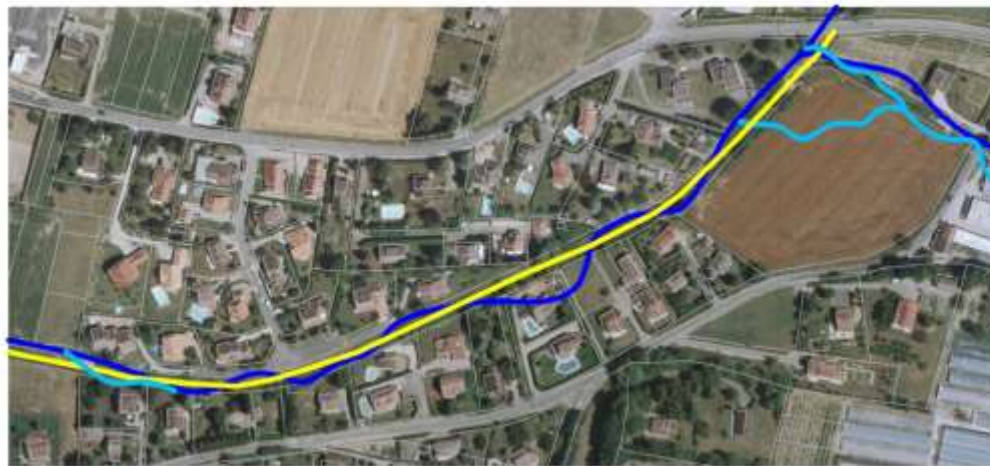
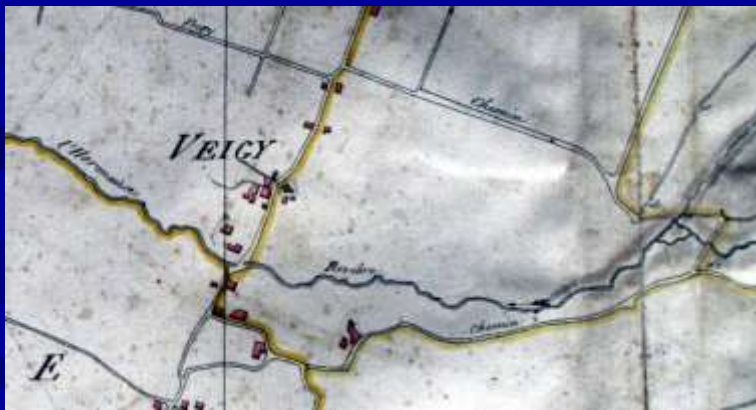
Historique des tracés de
l'Herminance

Analyse des tracés anciens

- Cadastre de 1774
- Cadastre époque napoléonienne
- Cadastre actuel

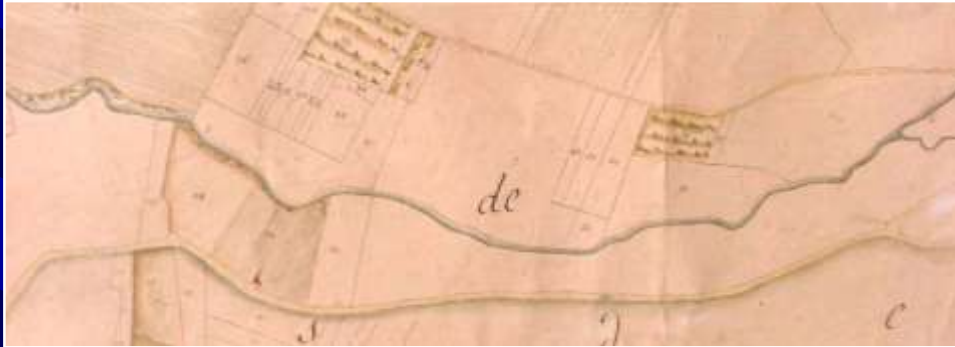
- Historique des aménagements = tracé actuel lié aux travaux de rectification des années 50-60

- Naturellement = cours d'eau très méandreuse et à forte activité
- Géomorphologie = tendance naturelle à la reconstruction des méandres

Paramètres morphologiques théoriques (pour largeur de plein bord de 5 m):

- ✓ Longueur d'onde : 45 m (entre 35 et 55 m)
- ✓ Amplitude de l'ordre de 30 m (maximum à 50 m)
- ✓ Sinuosité : 1,15

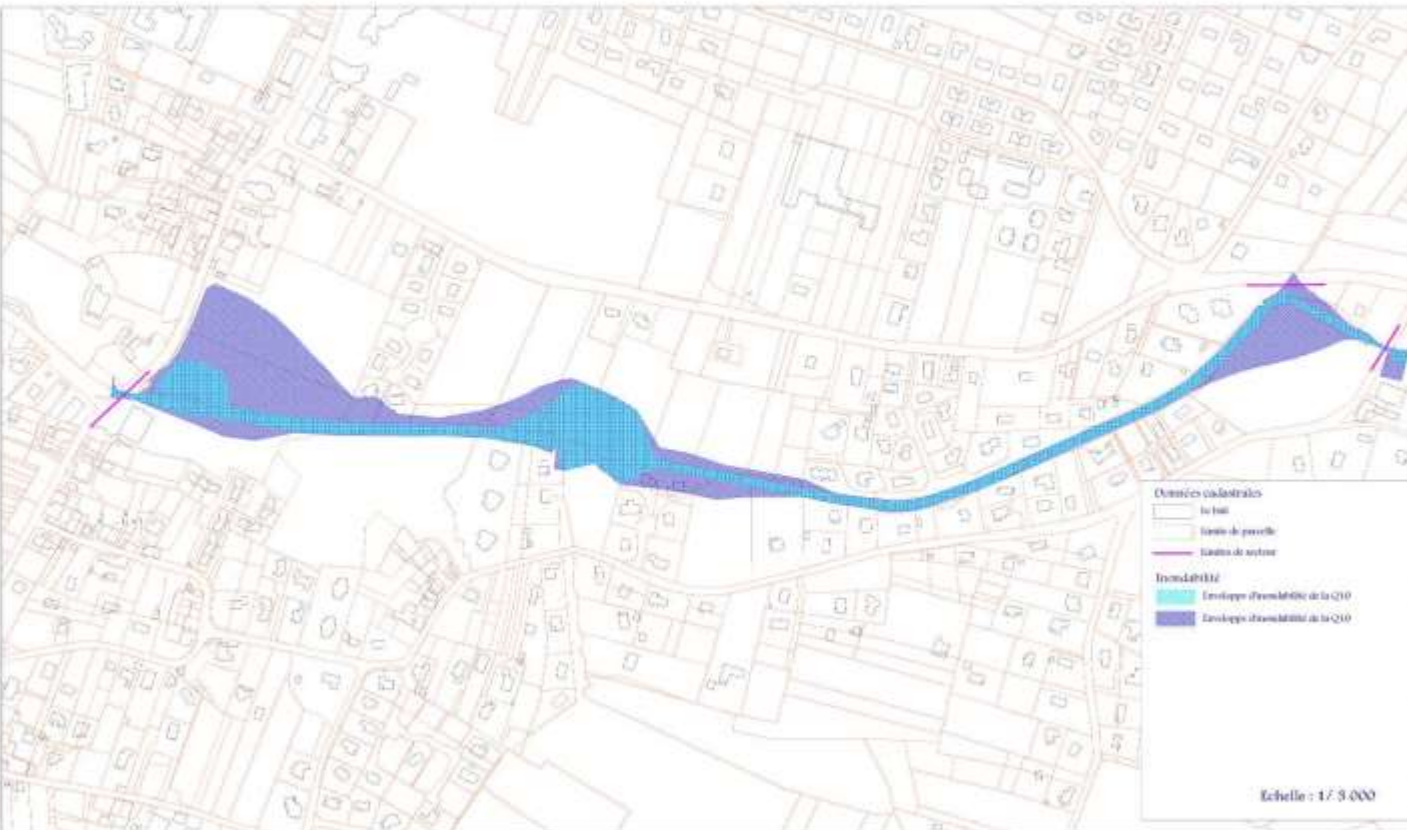
Zones
inondables

Données hydrologiques (VEIGY) :

Surface BV = 43.2 km²

QMNA5 = 5 l/s Q10 = 24.5 m³/s Q100 = 39,4 m³/s

Q100 écrêté = 35.9 m³/s

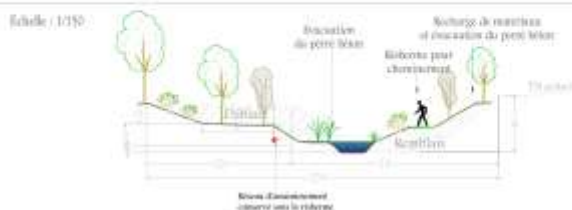
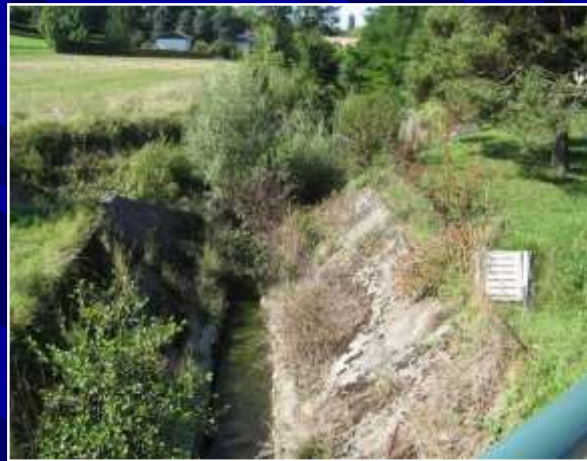
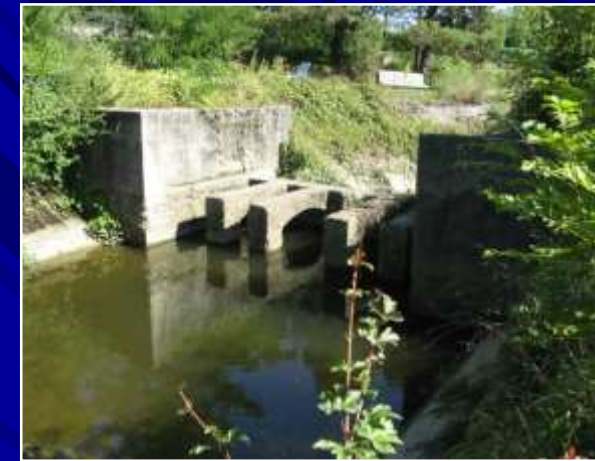
Avant travaux : secteur canalisé, section d'écoulement insuffisante, aucun habitat, végétation quasi inexistante ...

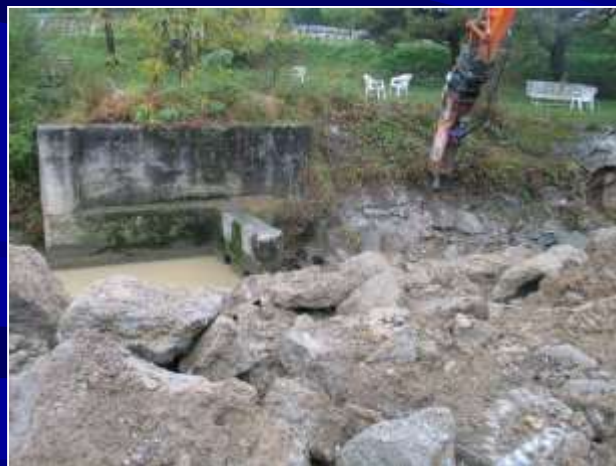
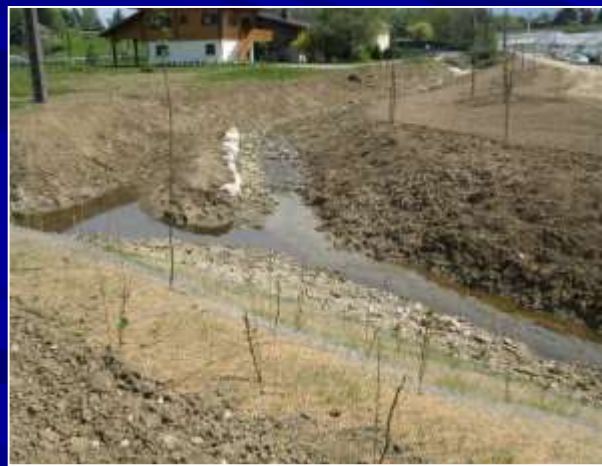
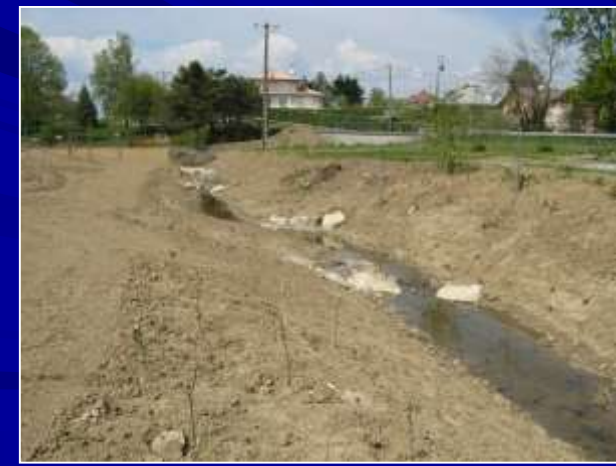
Pendant travaux : emprises foncières plus importantes, suppression des ouvrages béton, création de sinuosités, berges en pente douce, élargissement de la section d'écoulement, plantations ...

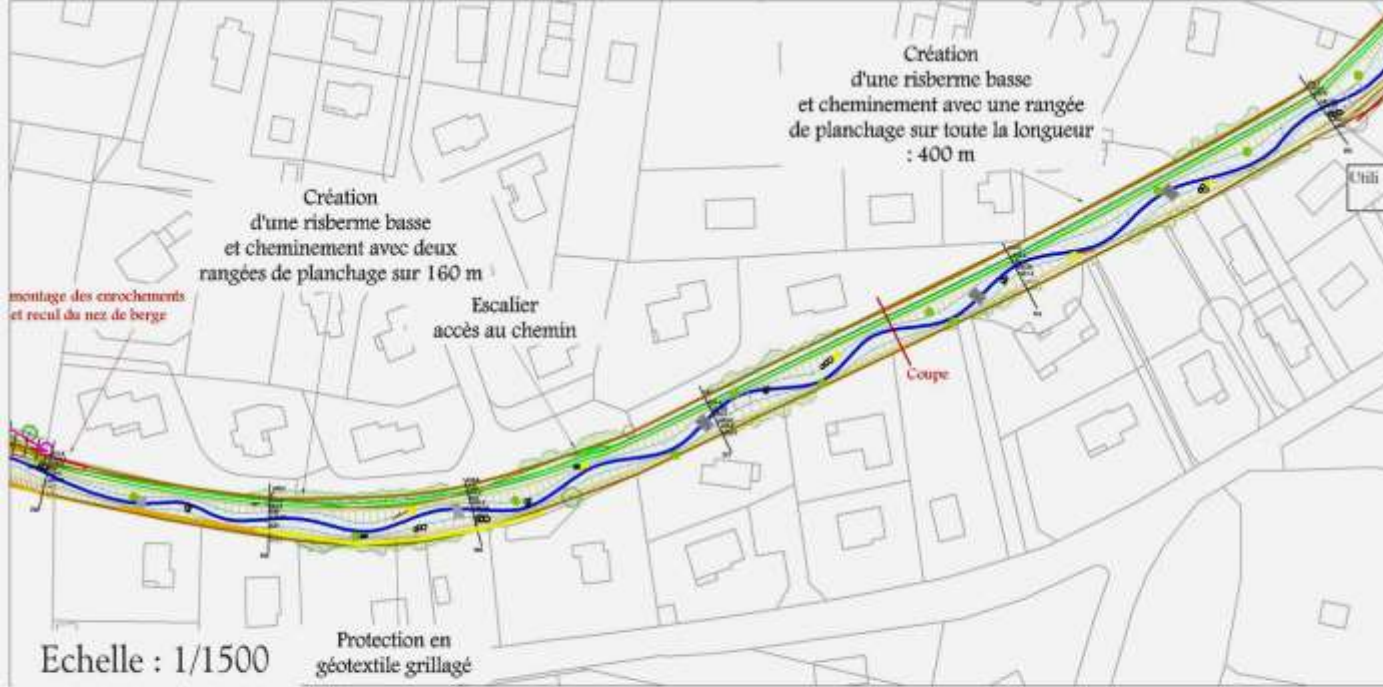
Secteur 2

- Protection du cheminement par planchages bois
- Micro aménagements faune piscicole
- Micro seuils
- Passage à gué

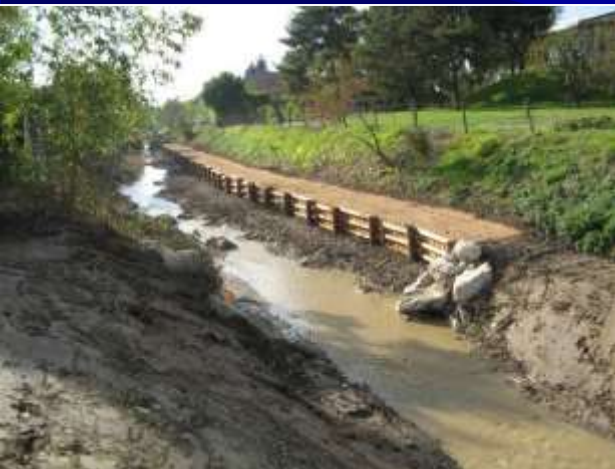
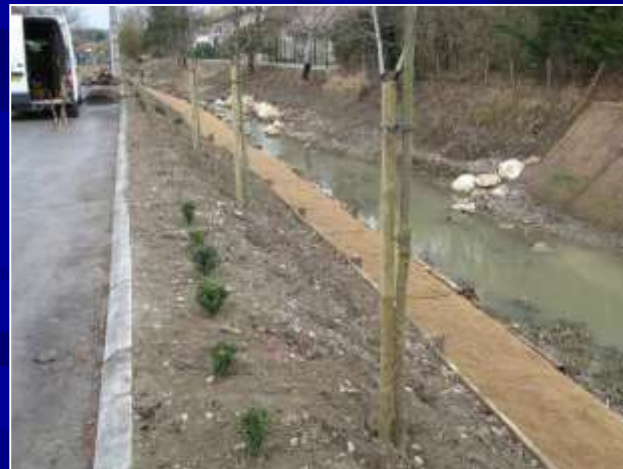
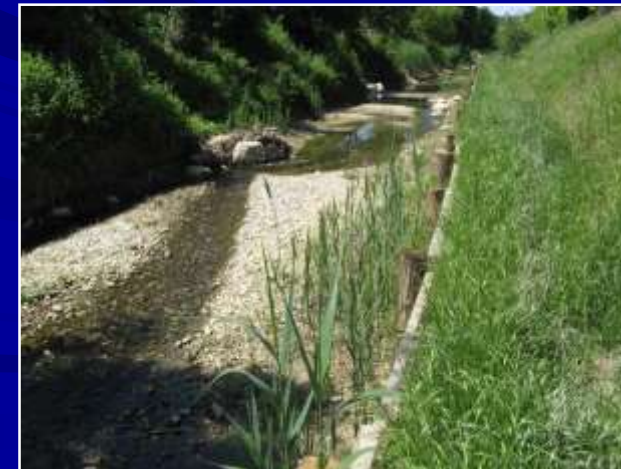
Pendant travaux : création de sinuosités, aménagements dans le lit mineur (caches, blocs, radiers, épis), berges en génie végétal, cheminement avec platelage bois et végétalisation...

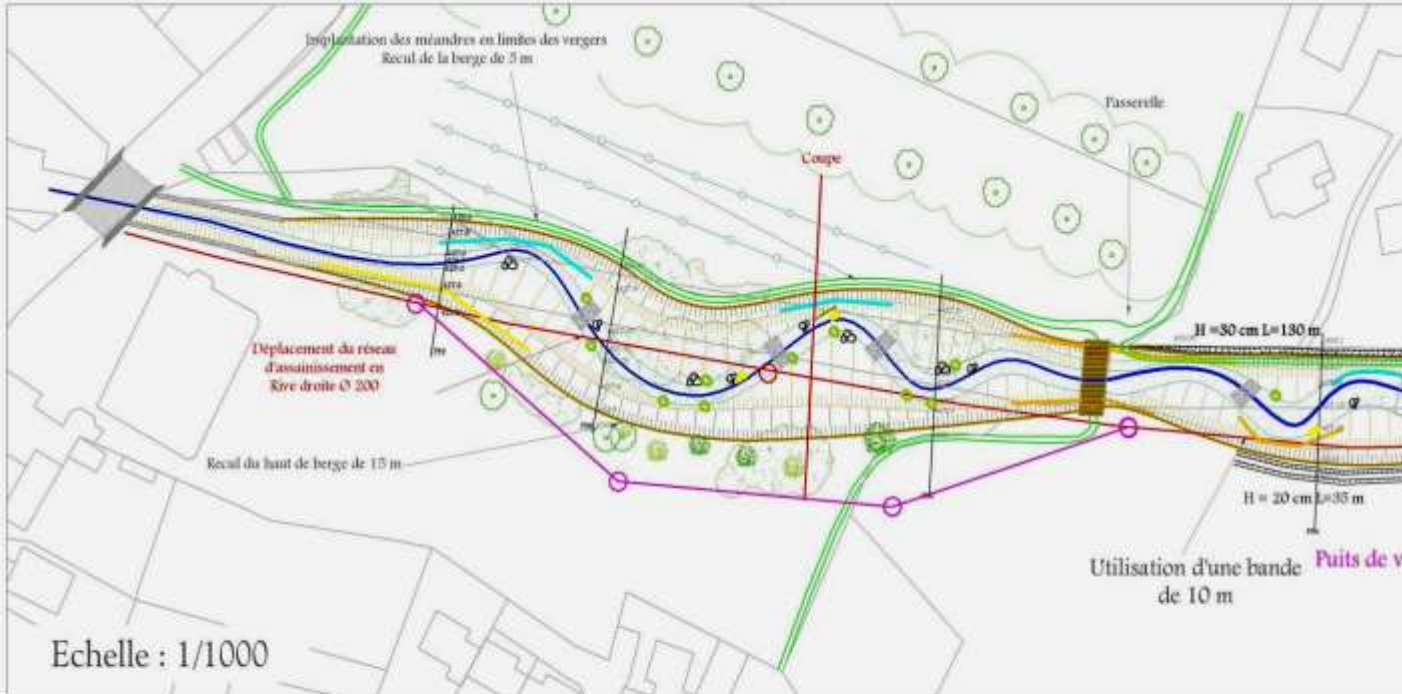
Secteur 4

- Anses larges
- 15 m en RG et 5 m en RD
- Déplacement réseau EU
- Plantation en ht berge RG

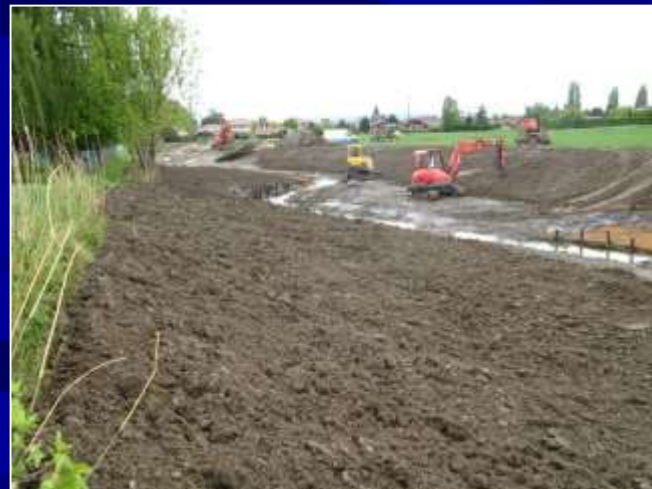
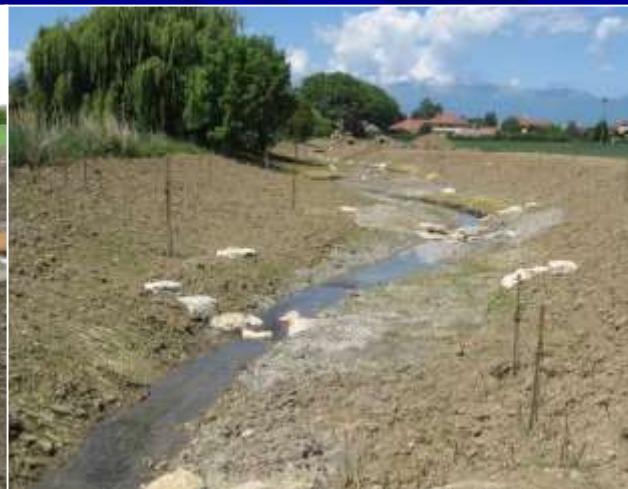
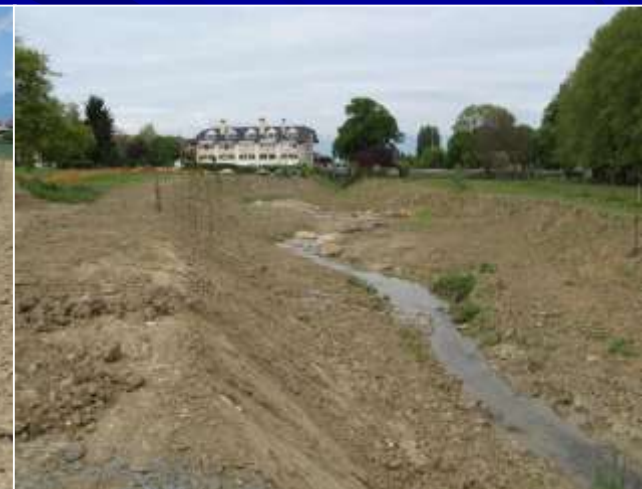
Pendant travaux : ouverture de la section d'écoulement, création de méandres, aménagements dans le lit mineur (caches, blocs, radiers, épis), berges en génie végétal et plantations, cheminement et passerelles...

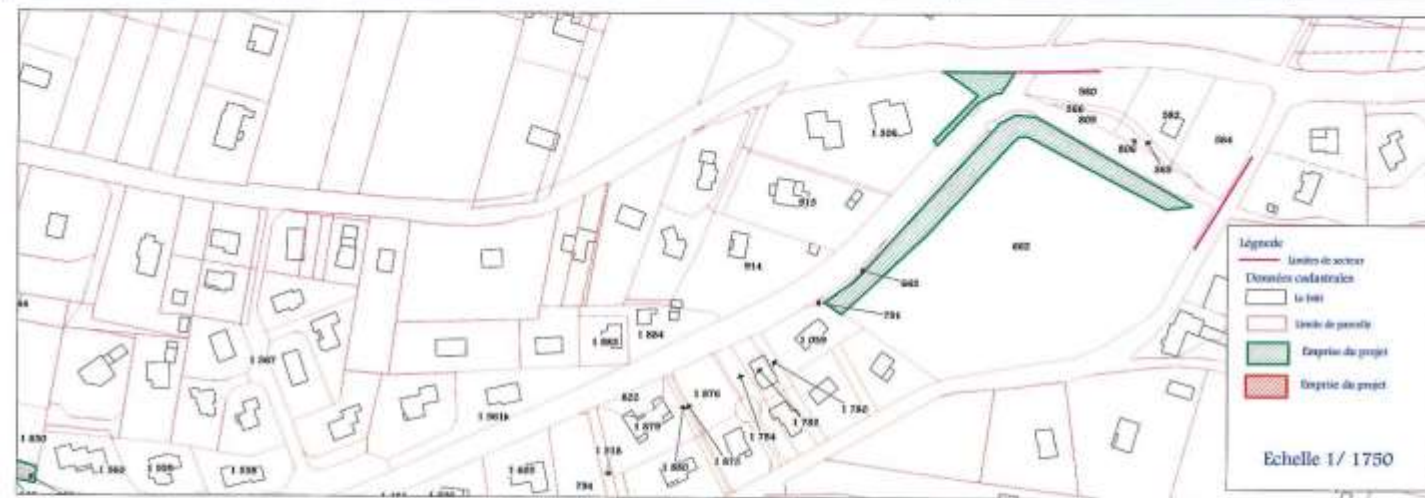
Syndicat Mixte des affluents du sud-ouest lémanique	AVANT PROJET - AVP -	Février 2007
	Restauration et valorisation de l'Hiermanche dans la traversée du bourg de Veigy-Foncenex	Emprise foncière du projet

- ✓ Une réunion publique (septembre 2007) et 2 réunions d'information des riverains (mai et août 2008)
- ✓ Négociations foncières sur 8 495 m² de terrain représentant 63 propriétaires et 2 agriculteurs
- ✓ 51 conventions signées
- ✓ Cession de 5 propriétaires
- ✓ Acquisition de 2 867 m² de terrain concernant 3 propriétaires et 9 parcelles pour un montant de 5 734 € HT
- ✓ De 2 à 20 m de largeur d'emprise en haut de berge

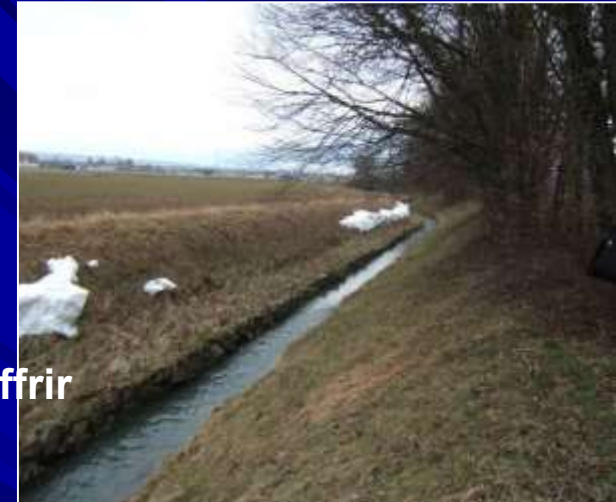
Renaturation transfrontalière entre le pont Neuf et le pont des Golettes

Le projet :

- Mise en réserve d'une bande d'au moins 30 m de large pour offrir plus d'espace à l'Hermance,
- Recherche de la sinuosité du cours d'eau qui existait avant la correction du tronçon,
- Déplacement de la frontière ...
