Stratégie de gestion concertée et intégrée des eaux pluviales à l'échelle d'un petit bassin versant rural

Du diagnostic à l'action

Pierre GADIOLET
S.M.R.P.C.A. – Contrat de Rivière Azergues

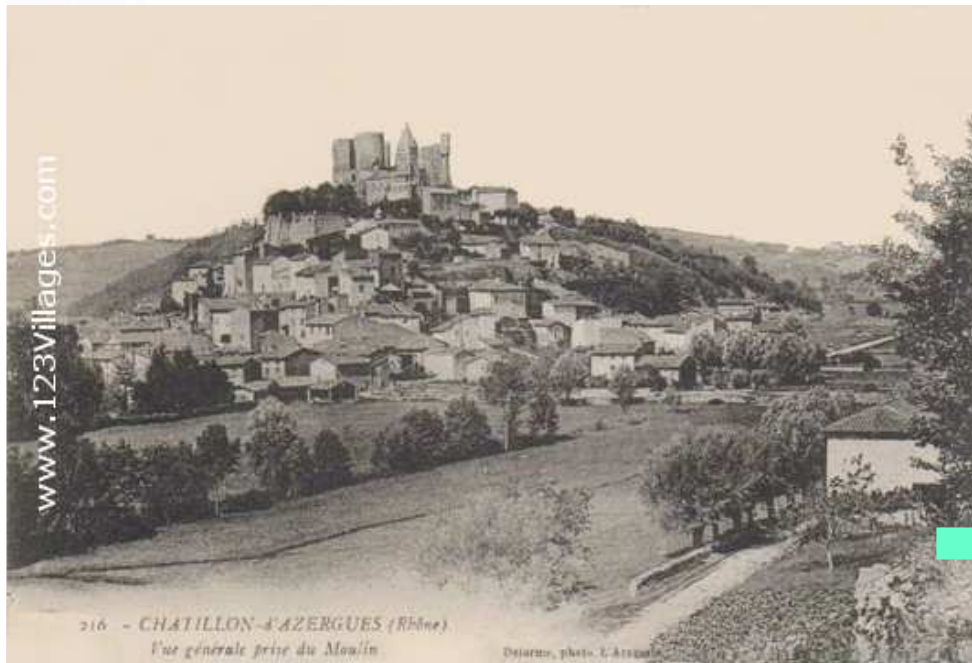
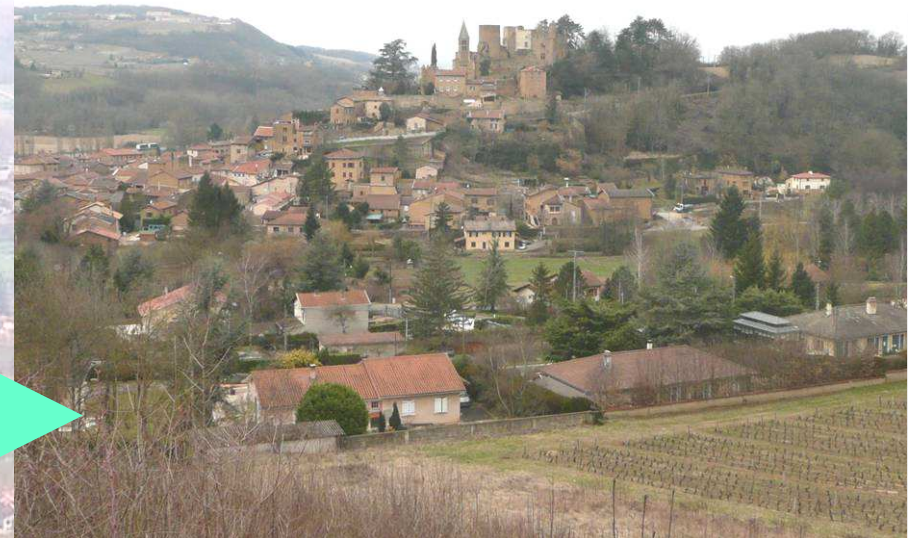
Une évidence première : l'urbanisation s'est développée en fond de vallée inondable, autrefois en prairie

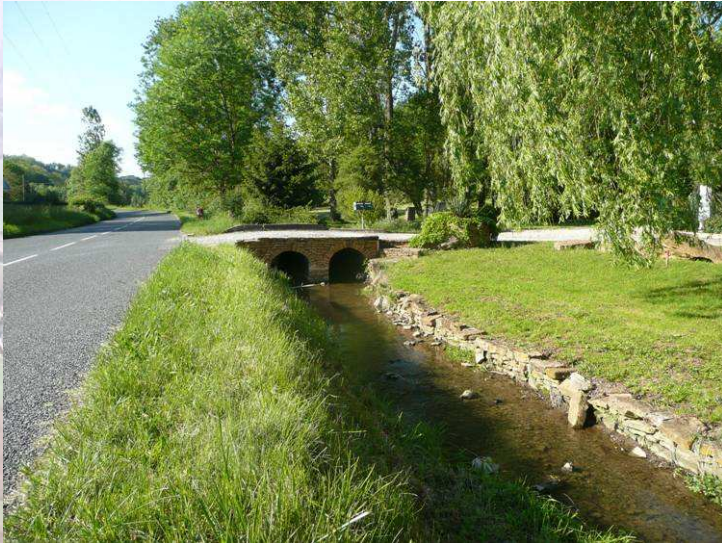
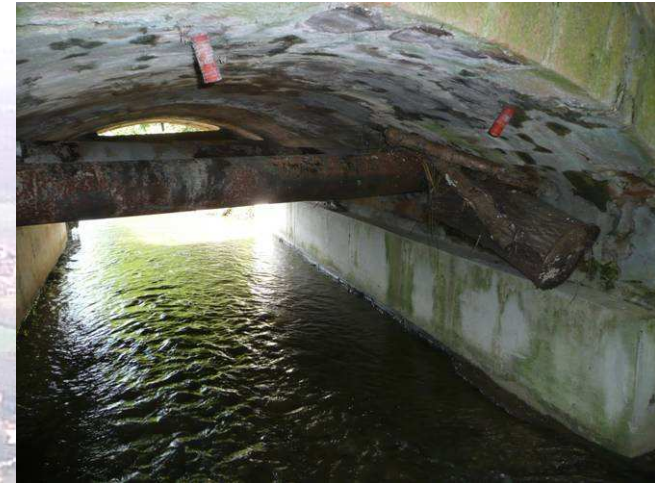
Un lit naturellement peu profond et localement contraint par les aménagements de berge ...

... et des ouvrages sous dimensionnés...

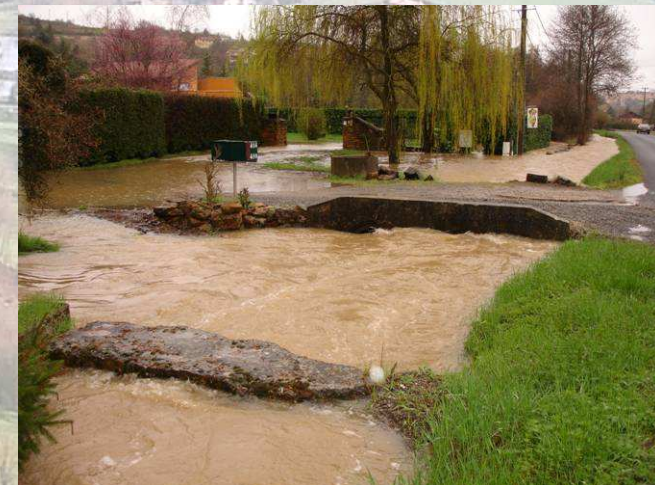
... à peine capable d'écouler des crues biennales (4,5 m³/s)

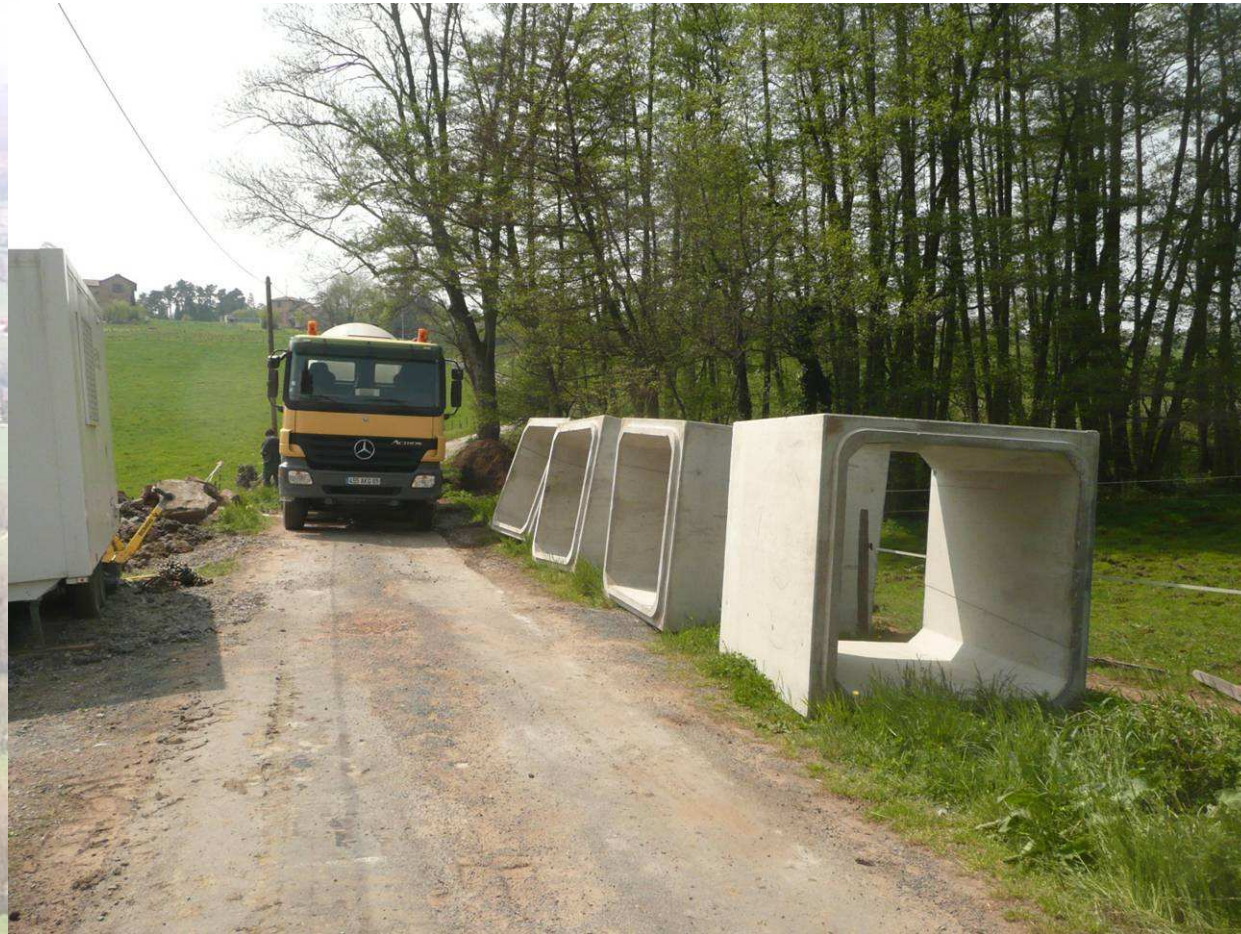
Le recalibrage du lit du ruisseau et des ouvrages dans la traversée du village

objectif = passage d'une crue d'ordre biennal à quinquennal ($\approx 6 \text{ m}^3/\text{s}$)

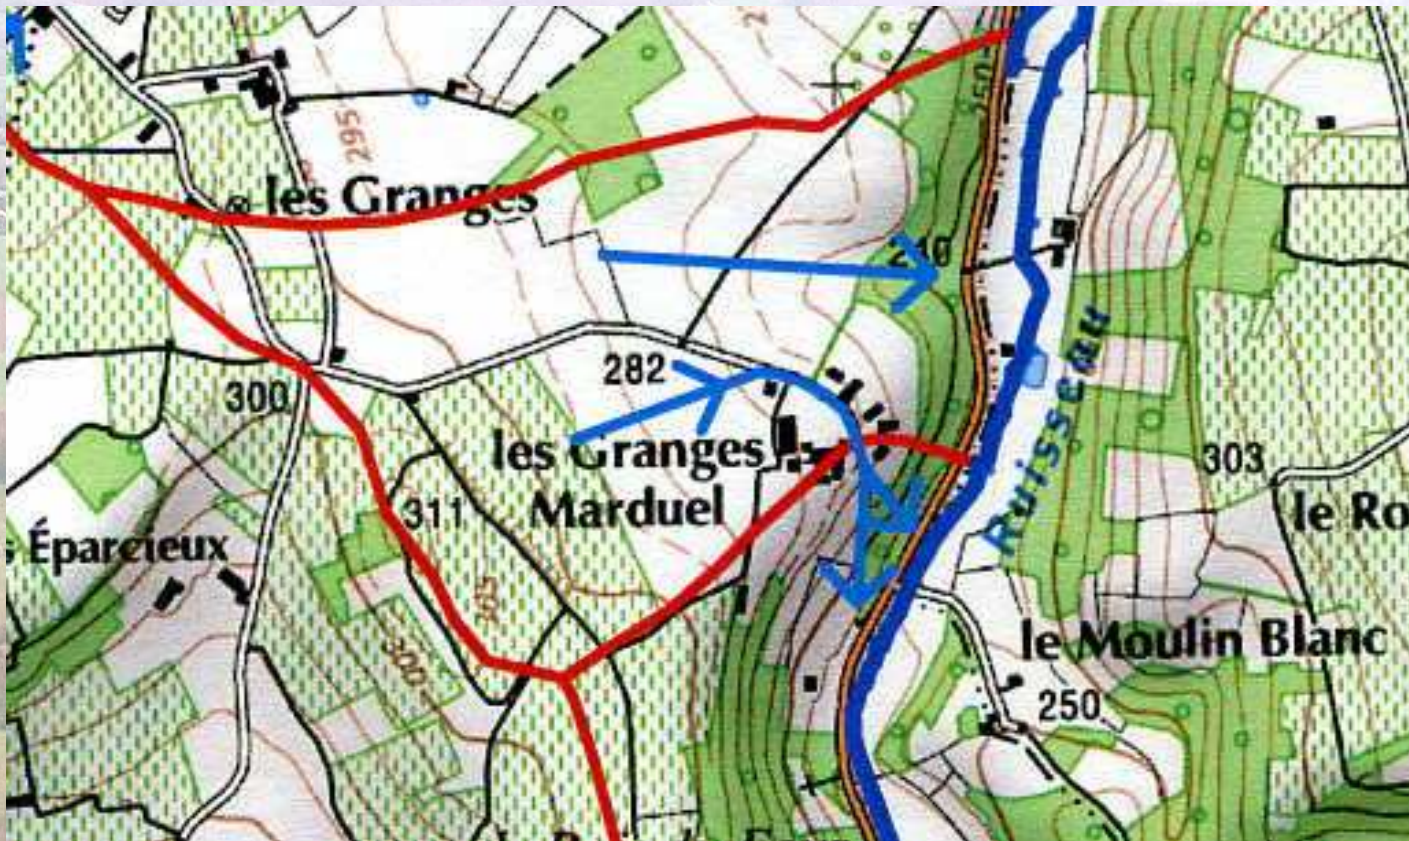
↪ les « chemins de l'eau » : interception et dérivation des écoulements naturels par les aménagements anthropiques

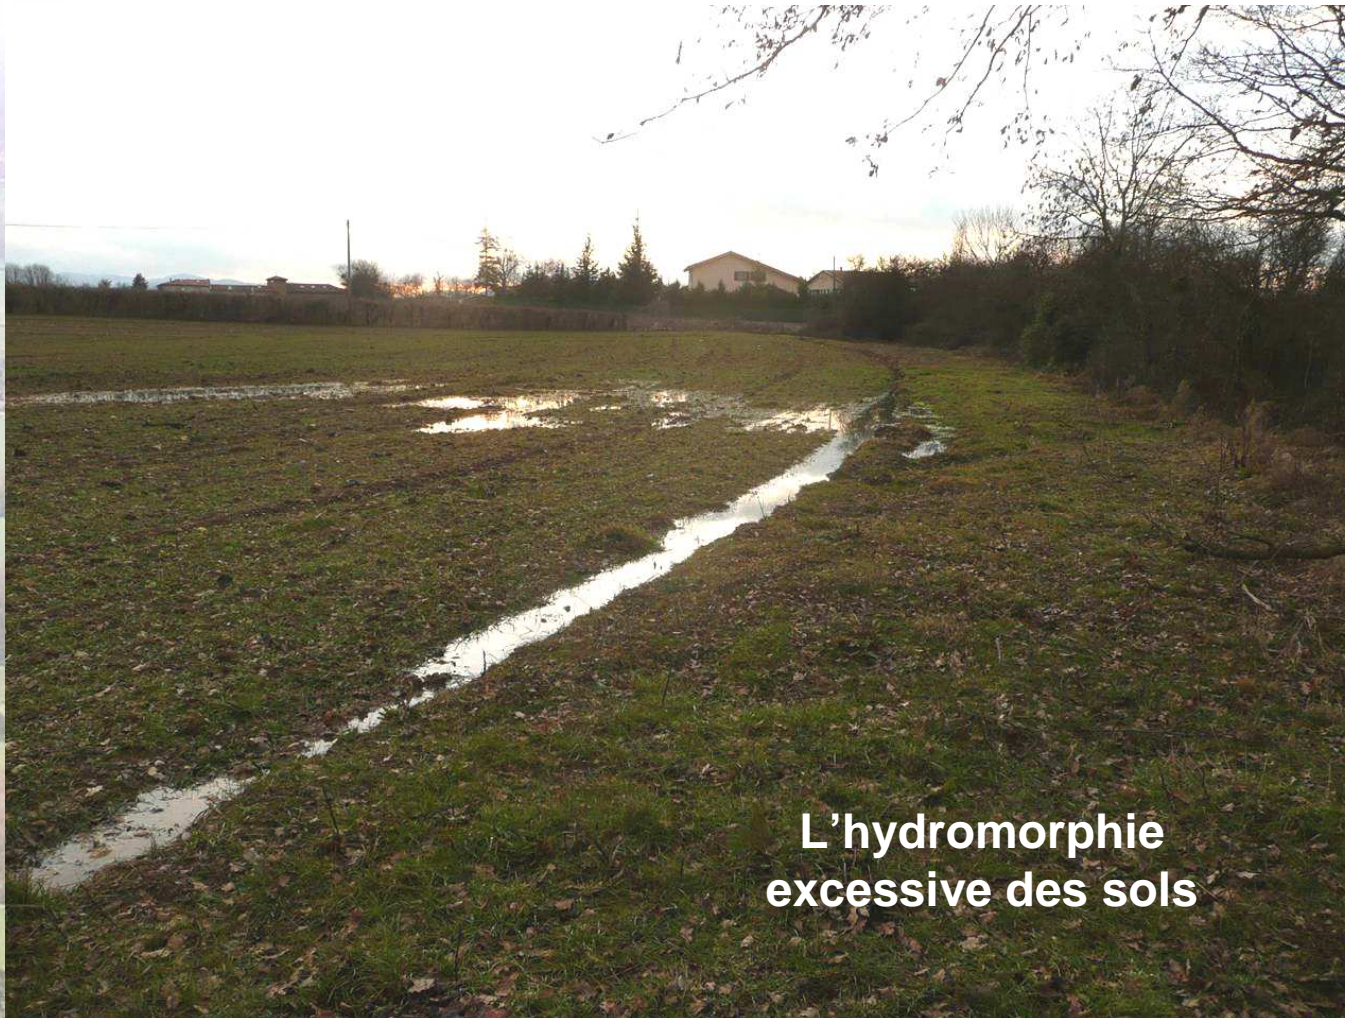
Ce qui a motivé le remblai

**L'hydromorphie
excessive des sols**

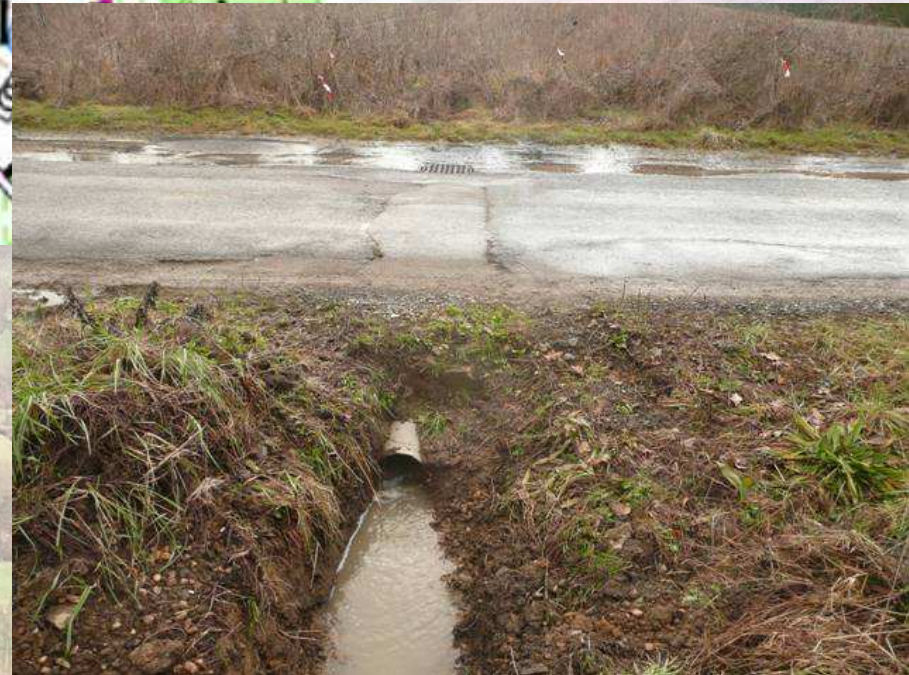
Une grille avaloir et une canalisation de rejet qui débouche nulle part

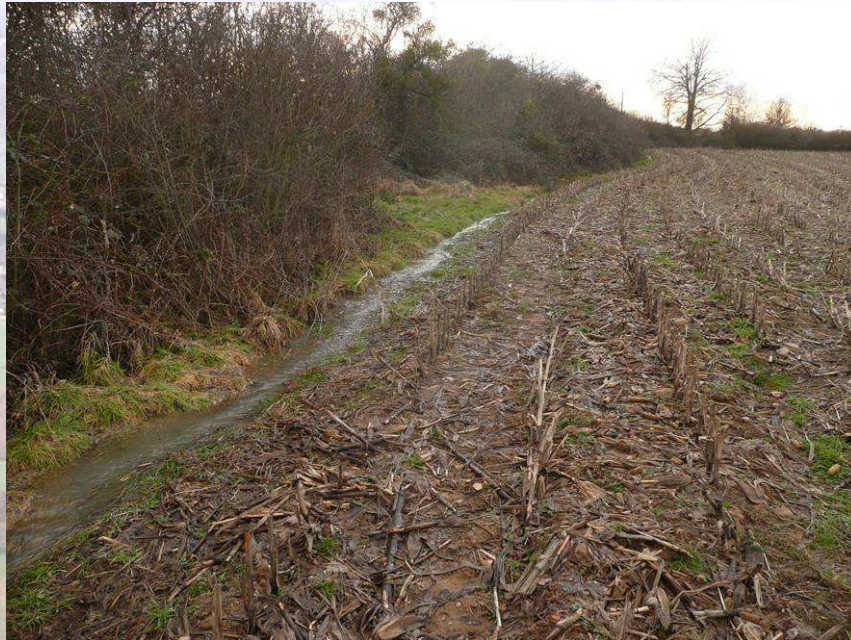
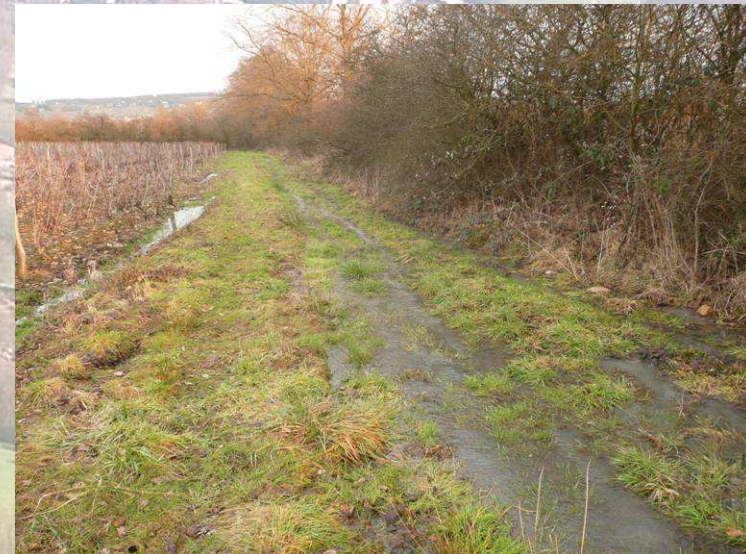
Conséquences : le débordement et l'écoulement de part et d'autre de la haie, dans les cultures riveraines

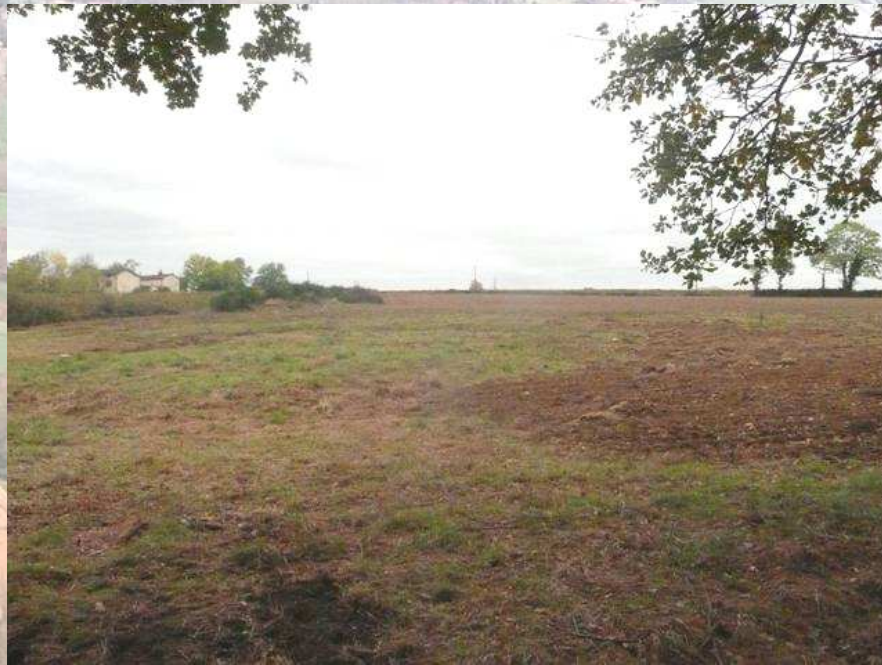
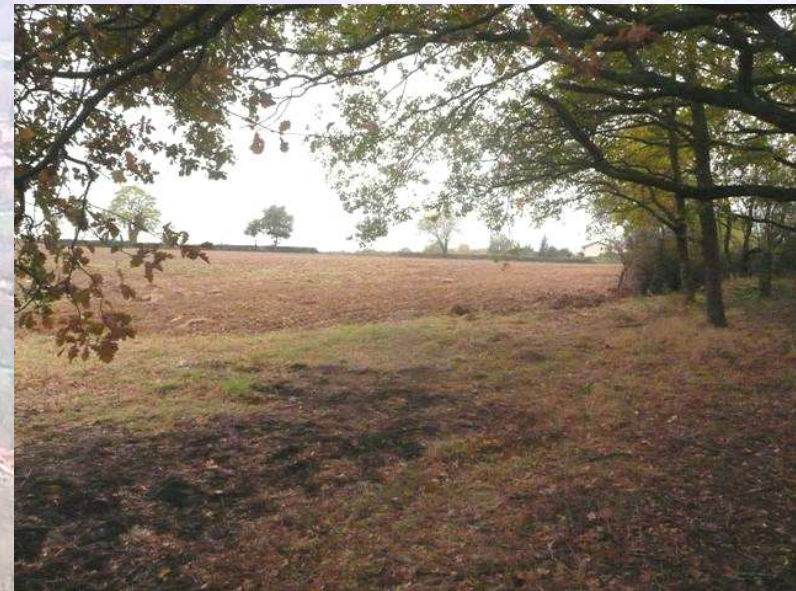
Un retrait partiel par l'exploitant agricole du remblai - comprend le recul du front du remblai qui empiétait sur la zone humide

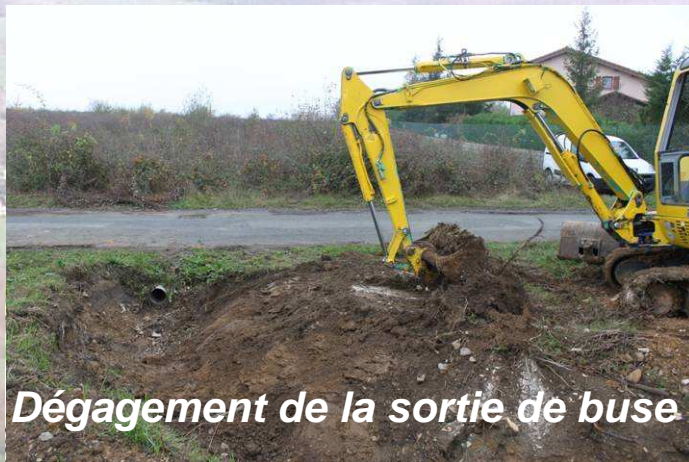
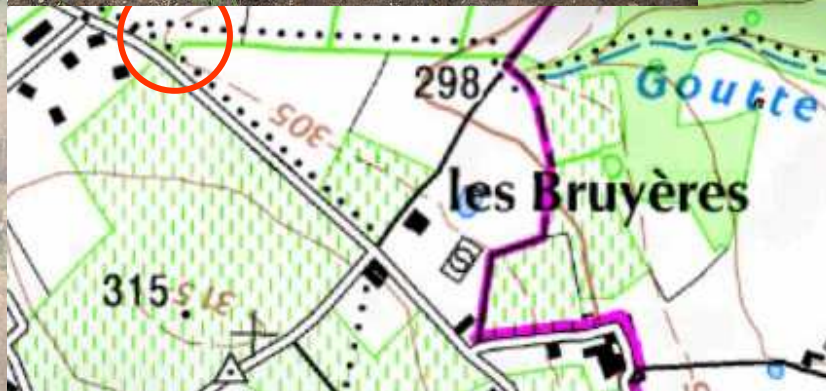
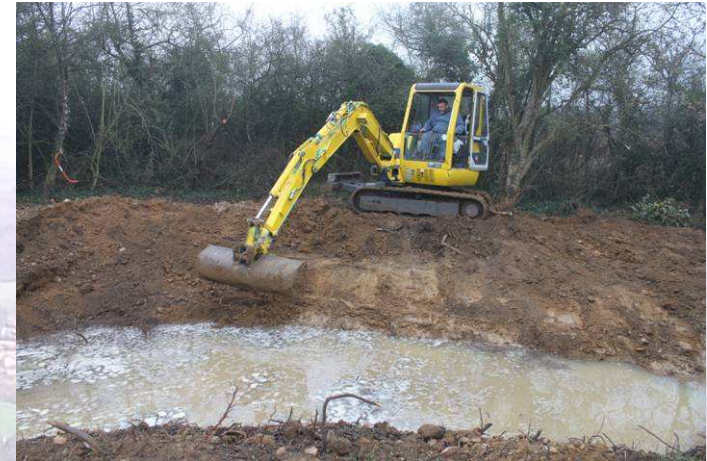
Aménagement par la commune de Châtillon et la Brigade rivière d'un bassin rustique de décantation et de filtration en sortie de buse

...creusement d'un fossé...

... et d'un bassin récepteur

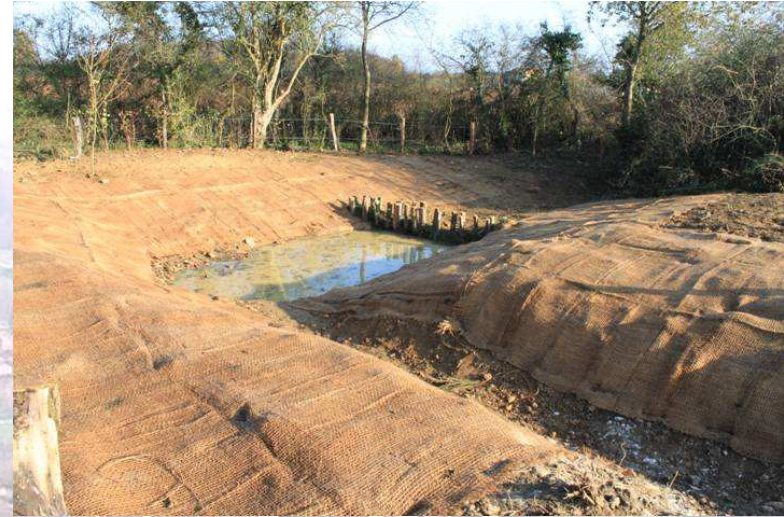
L'ouvrage fini

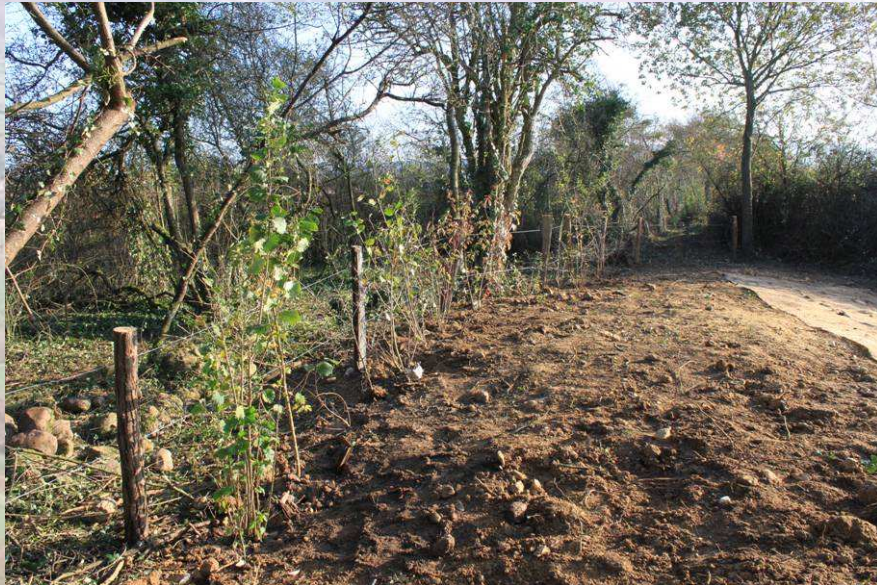
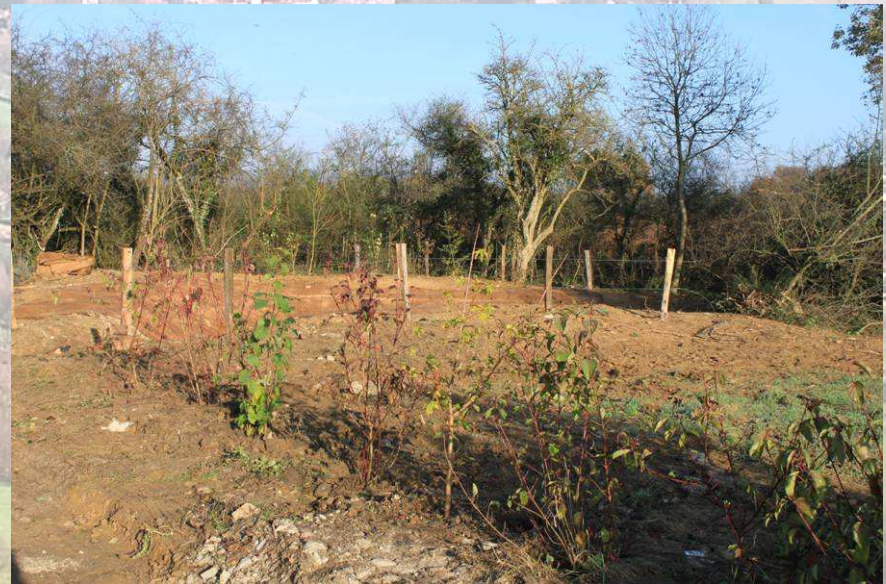
Clôture du site par la Brigade rivière et replantation de haies arbustives en bords de champs

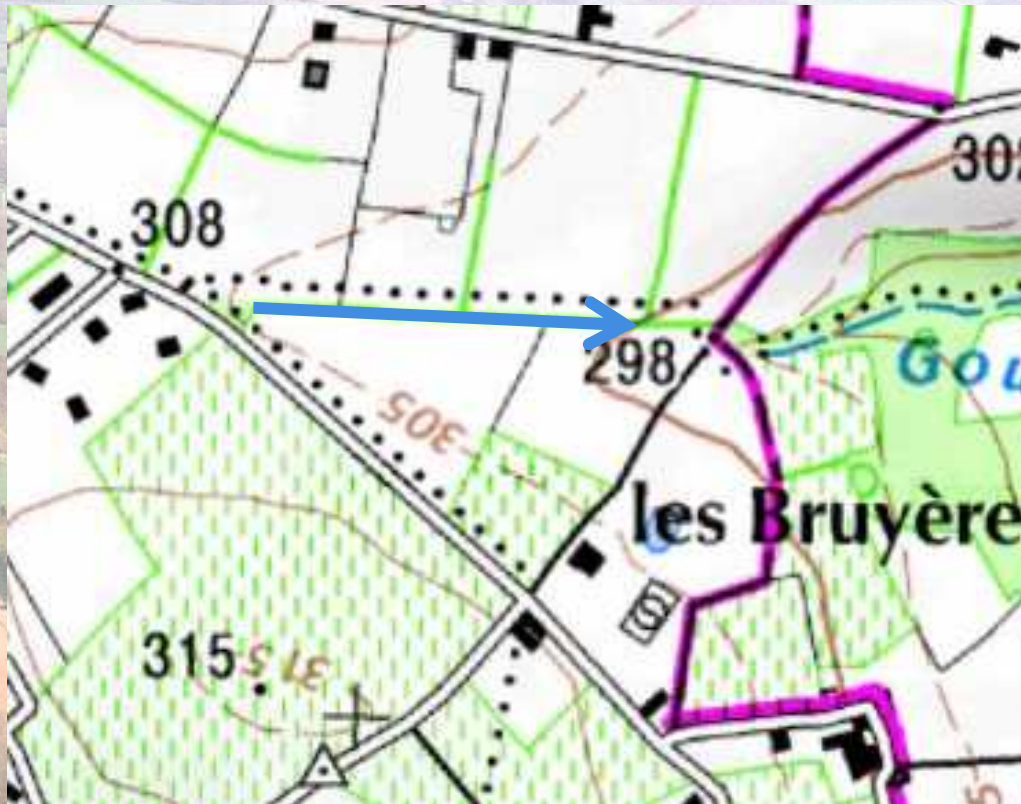
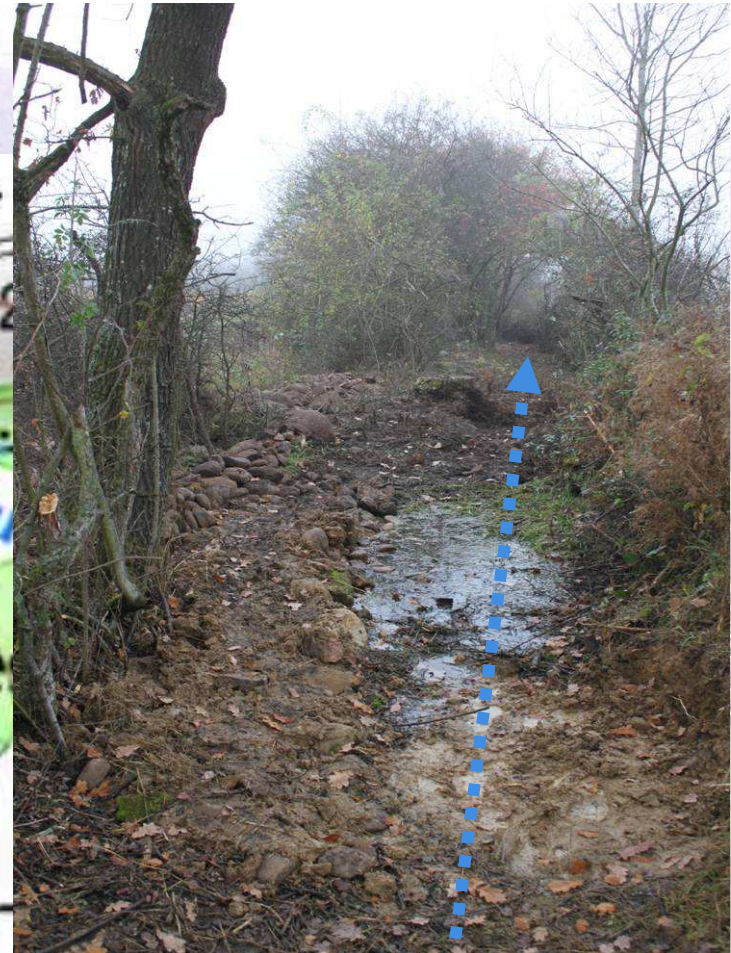
Réouverture par la Brigade rivière du chemin creux en aval de l'exutoire du bassin

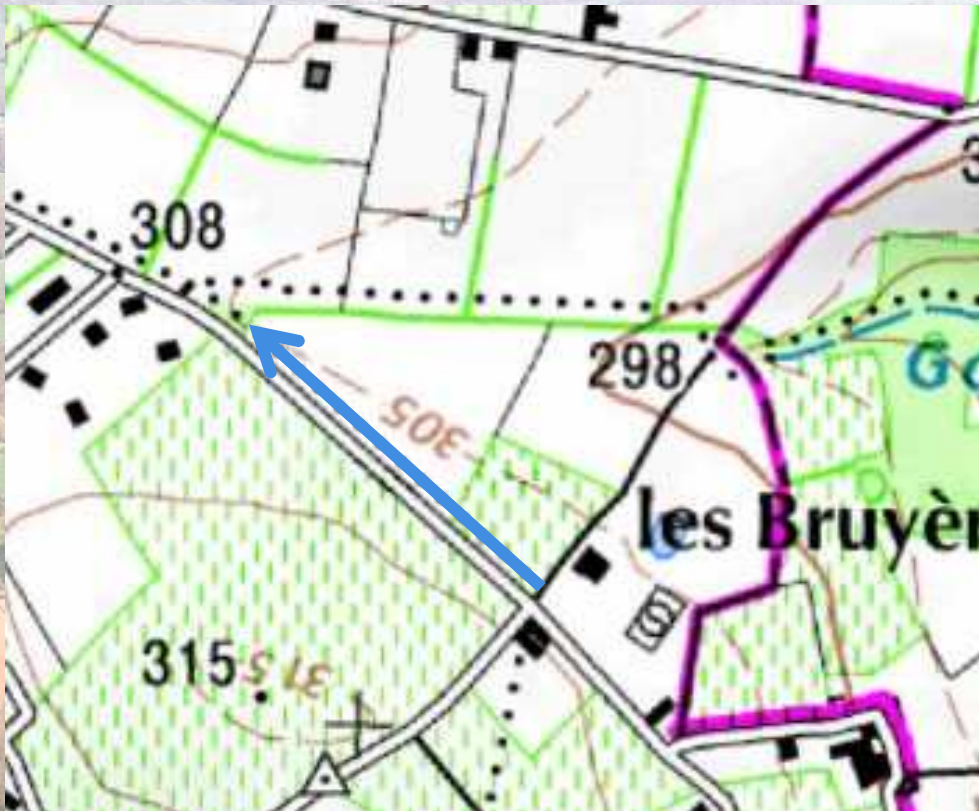
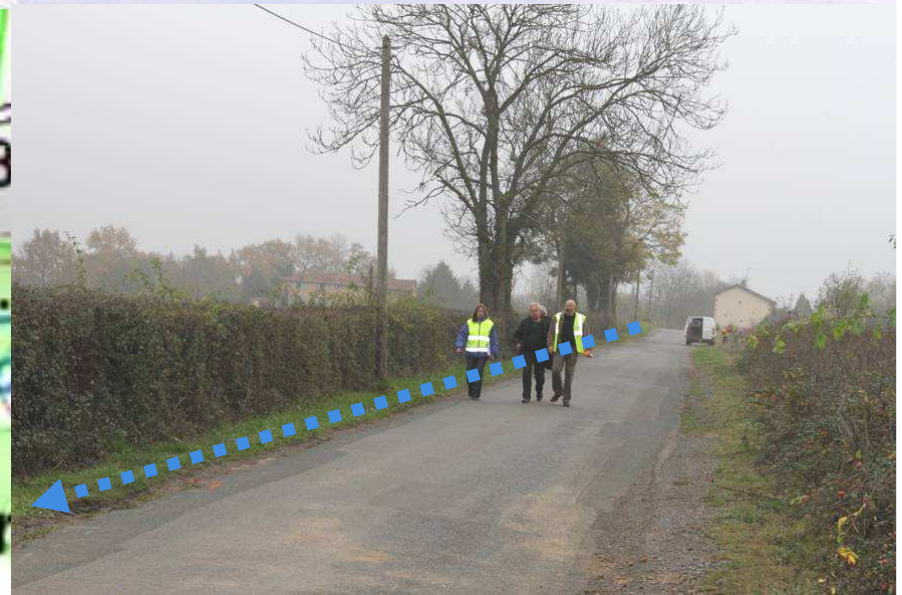
- Reprofilage de la route par la C.C.P.B.O.
- Creusement par la commune de Châtillon d'une noue réceptrice le long de l'accotement pour guider les eaux de pluie vers le bassin

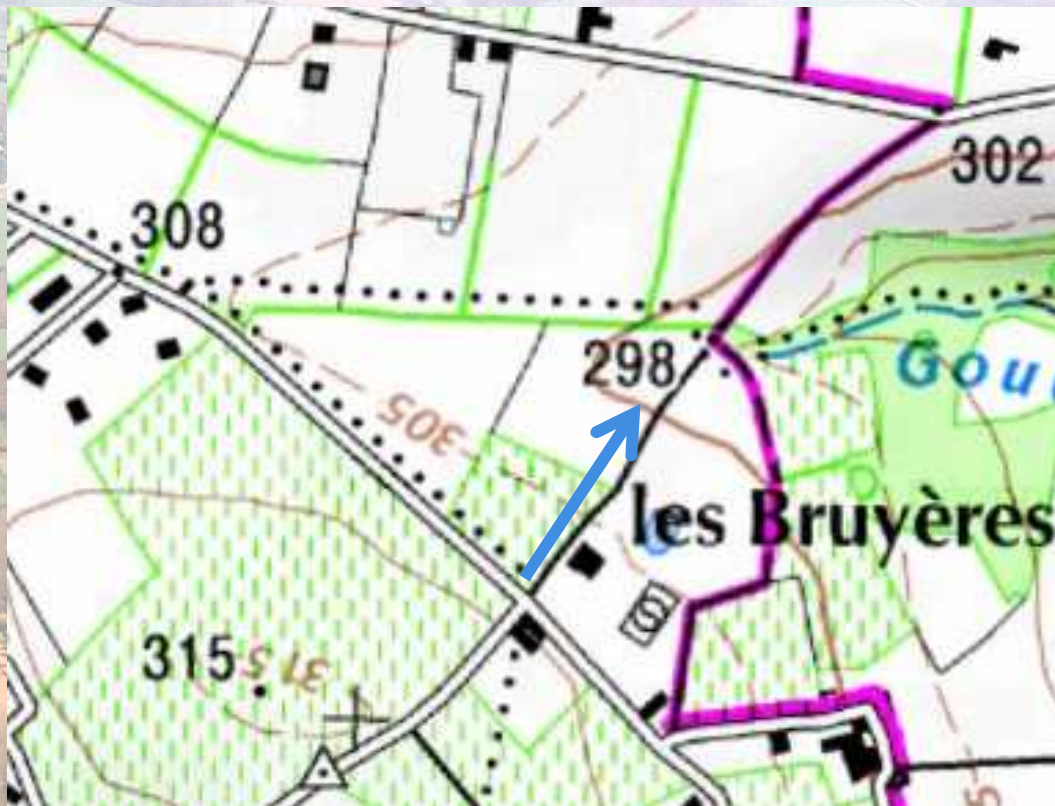
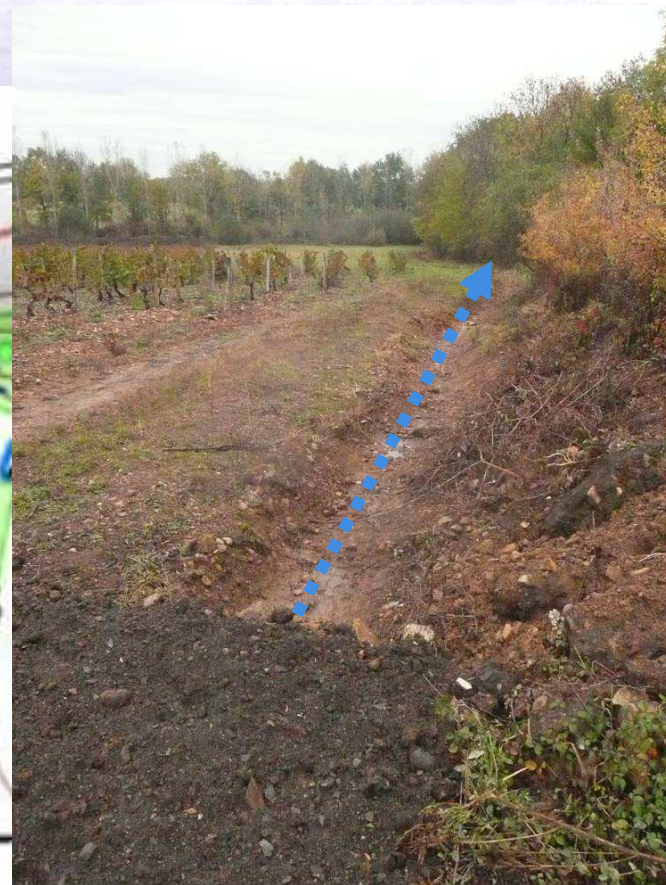
Creusement par la commune de Châtillon d'un fossé parallèle au chemin pour rediriger les eaux de pluie vers la zone humide en amont

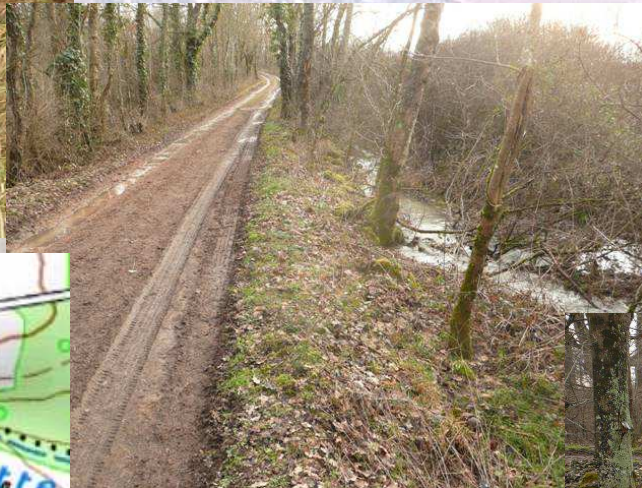
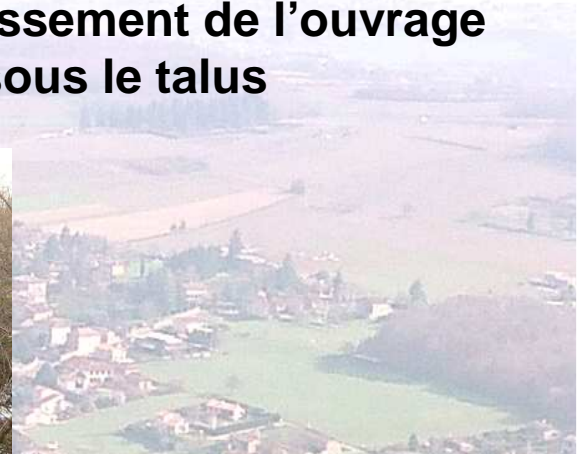
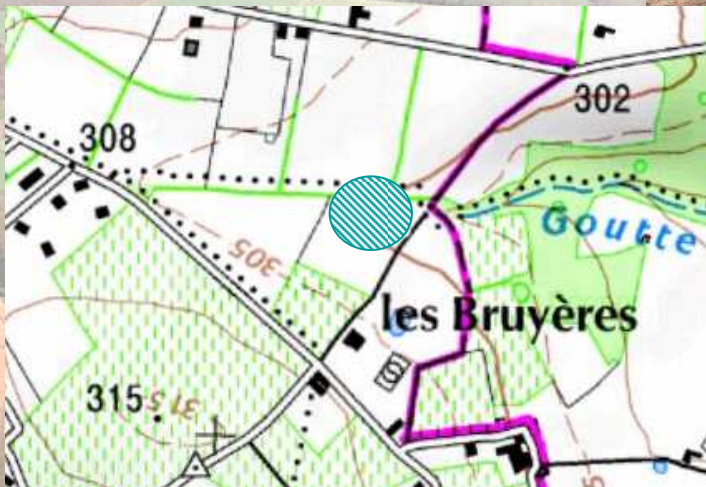
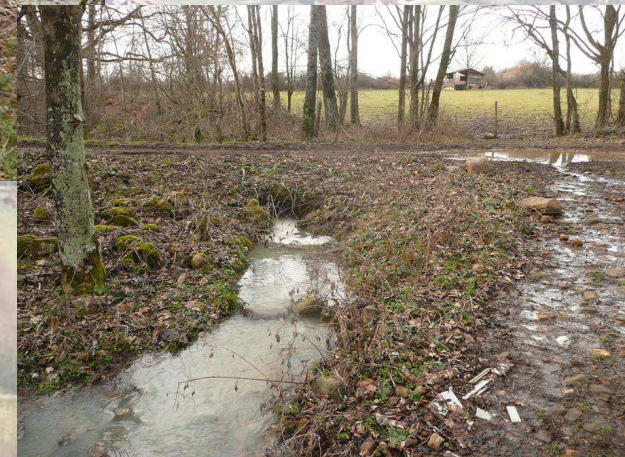
Renforcement de la capacité de rétention de la zone humide par réhausse du chemin faisant digue et rétrécissement de l'ouvrage de passage sous le talus
