Arasement de 3 seuils  
en milieu périurbain  
sur une petite rivière

**Journée retour d'expérience  
ARRA du 10/11/17**

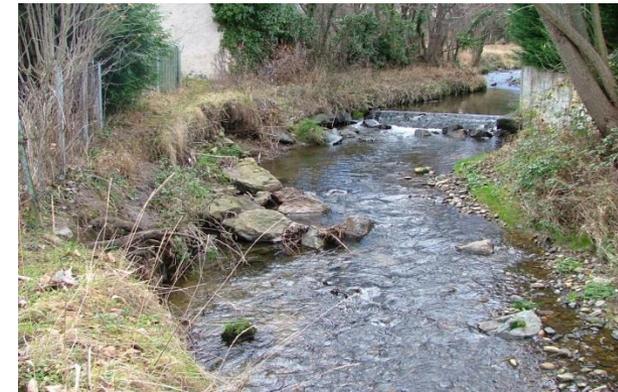
- Instabilité morphologique marquée (érosions de berge),
- Espace soumis aux risques inondations,
- Zone à enjeu fort en rive gauche (lotissement),
- Présence de 3 seuils transversaux hérités du passé sans entretien et menaçant de s'effondrer.

**... MAIS LE LIT DE LA RIVIERE EST INSTABLE ET EST AMENE A SE MODIFIER PROFONDEMENT SANS INTERVENTION**

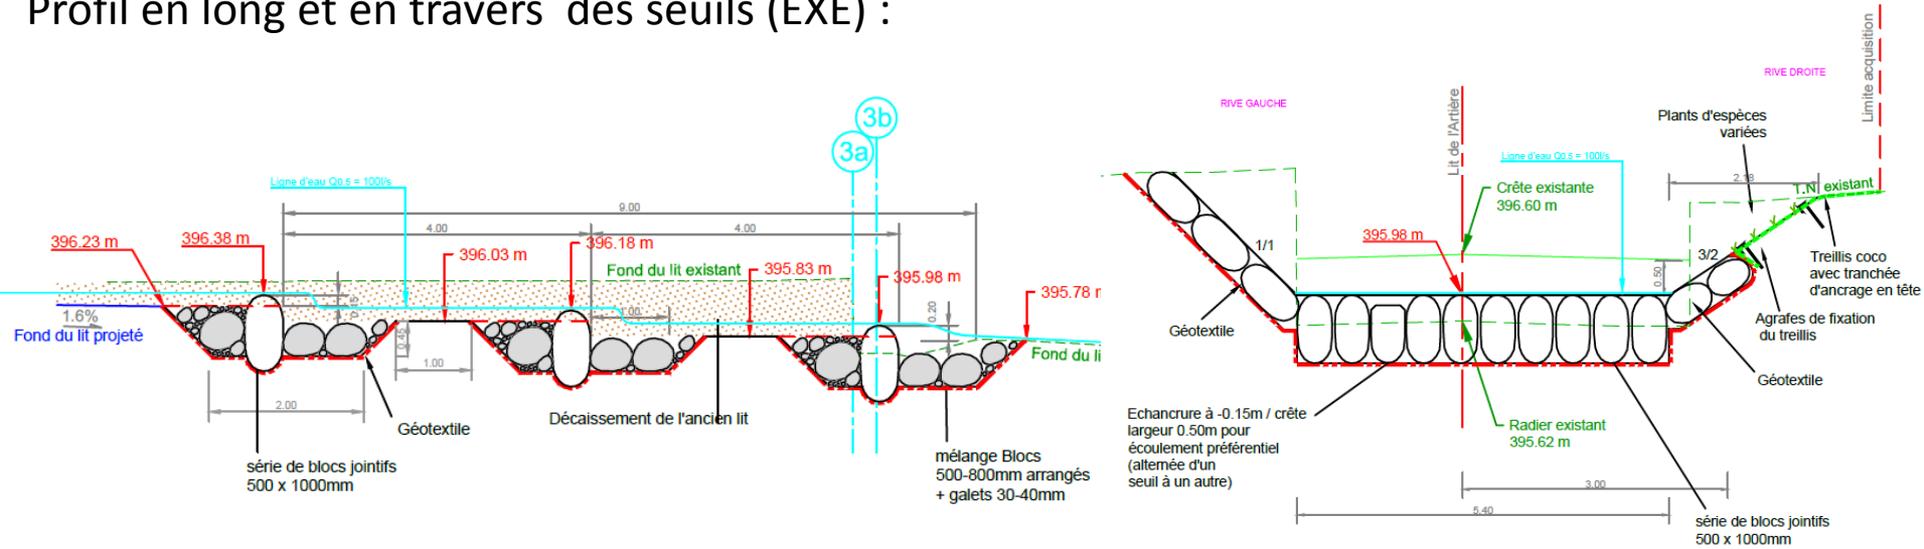
Profil en long et en travers des seuils (EXE) :

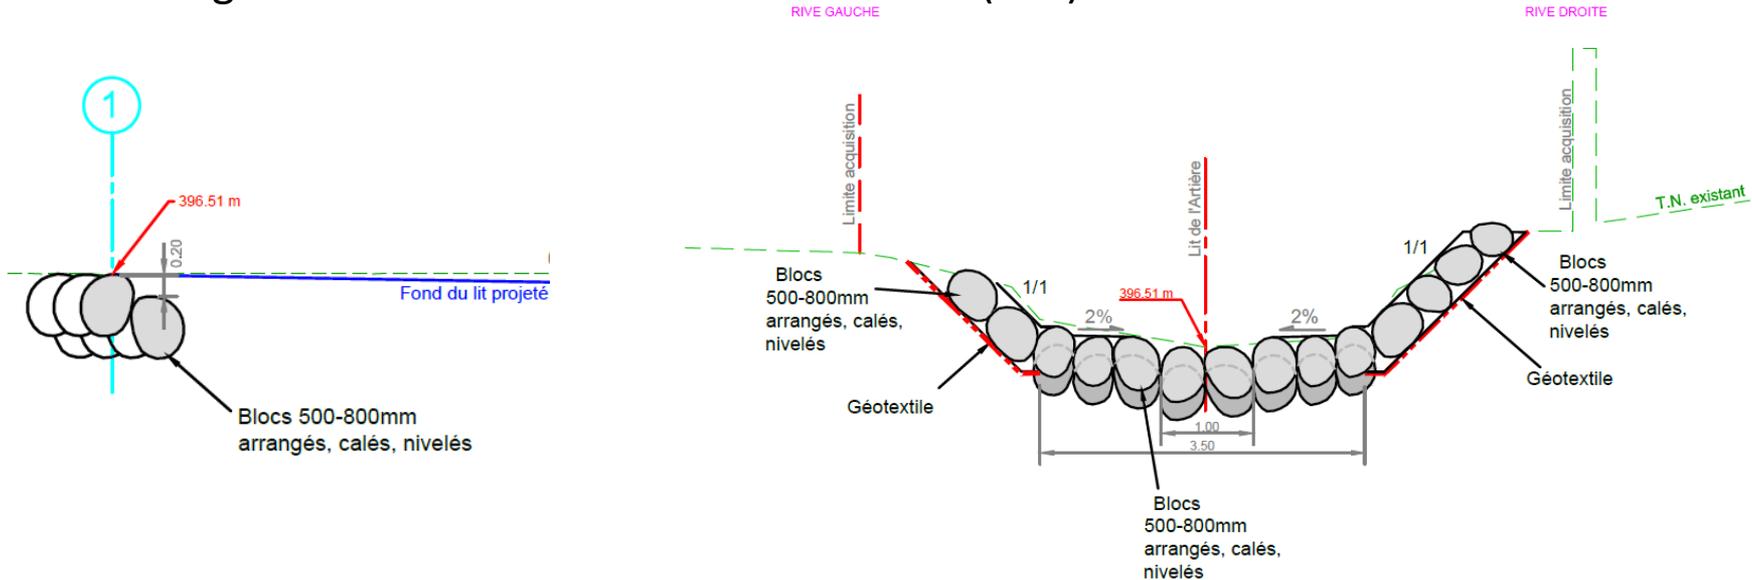
Profil en long et en travers du seuil de fond amont (EXE) :

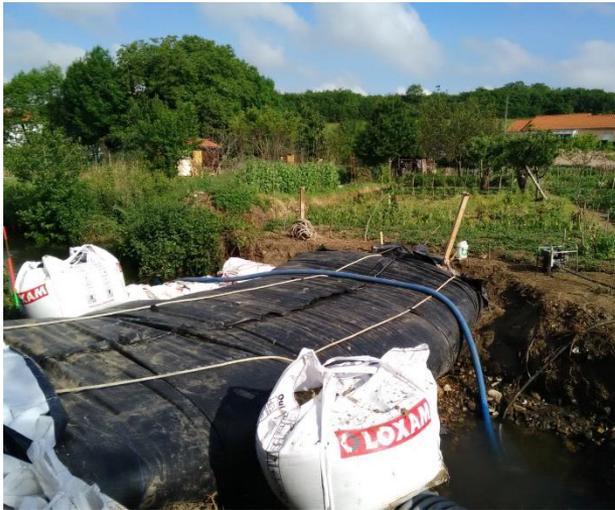
Aquadam en amont

- Départ de l'aquadam à 3 reprises lors de coups d'eau
- Calage relatif des seuils les uns par rapport aux autres

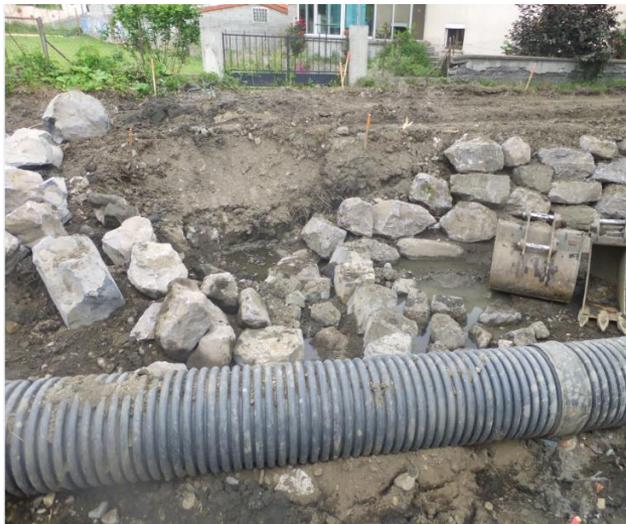
Réalisation des seuils

- Chutes réduites
- Erosion régressive contrôlée

- H chutes régulières
- Rétrécissement du lit

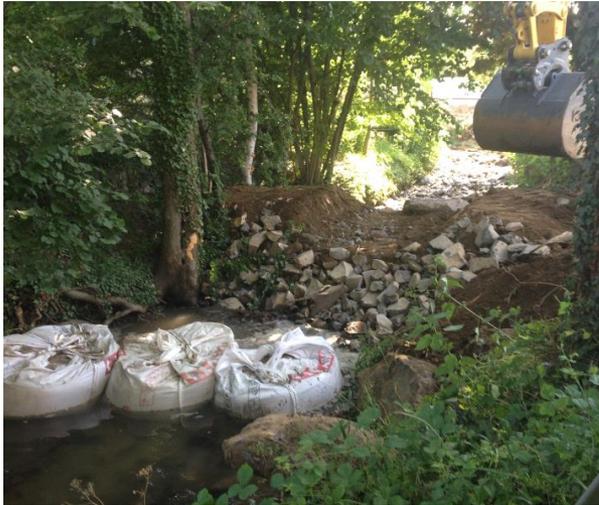
Batardeau en amont

- Débordement sur parcelles en amont (lié au batardeau)
- Erosion régressive plus importante que prévue : recalage du seuil amont et mise en place d'un deuxième seuil de fond
- Epis trop massifs redimensionnés

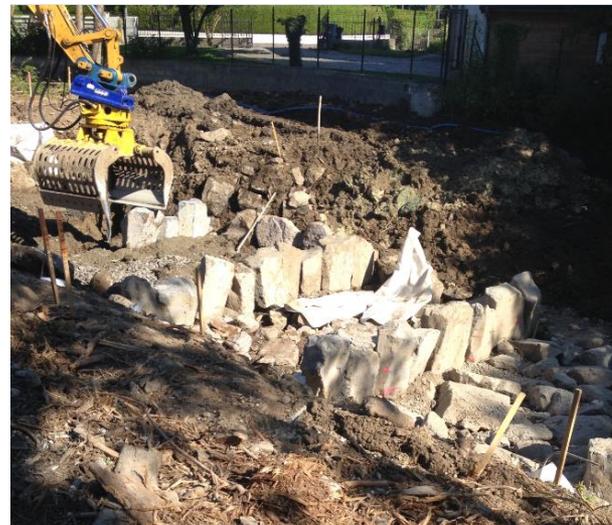
Réalisation des rangées périodiques

- Calage des enrochements (en relatif par rapport aux autres rangées et dévers)
- Chute aval trop importante (rajout de 3 seuils)
