ÉVOLUTION MORPHOLOGIQUE DU BÉDAT SUR 50 ANS ET RENATURATION DE L'ARTIÈRE SUR LA ZAC DES SAUZES

*Pêche aux cas pratiques
du 17 décembre 2019 à Clermont-Ferrand (63)*

COMPTE-RENDU

RENATURATION DE L'ARTIÈRE SUR LA ZAC DES SAUZES

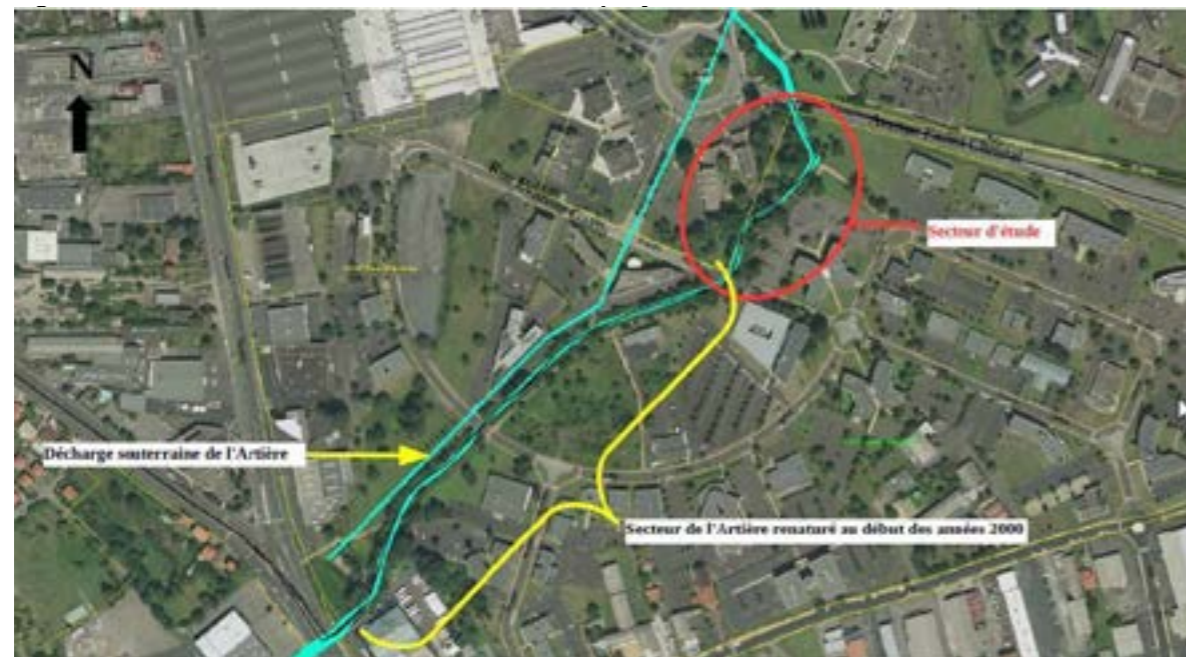
Localisation de la zone d'étude et de travaux (source : DLE v2 20/06/2017 SOMIVAL)

Les travaux portent sur un **linéaire de 220 mètres** sur les communes d'Aubière et de Clermont-Ferrand. **Ce tronçon se situe dans un secteur artificialisé** présentant différents ouvrages (un seuil, une passerelle piétonne, deux ponts routiers).

Il se trouve en aval d'un tronçon réaménagé sur un linéaire de 450 m dans les années 2000. Ces travaux ont été réalisés dans le cadre de la création d'une décharge de crue souterraine (accepte 30m³/s) qui soulage l'ensemble de la ZAC des risques hydrauliques (les eaux sont dirigées vers un bassin). Le lit de la rivière reçoit les eaux de la rivière jusqu'à 10 m³/s. les berges ont été stabilisées via des techniques végétales et un cheminement piéton disposé en haut de berge.

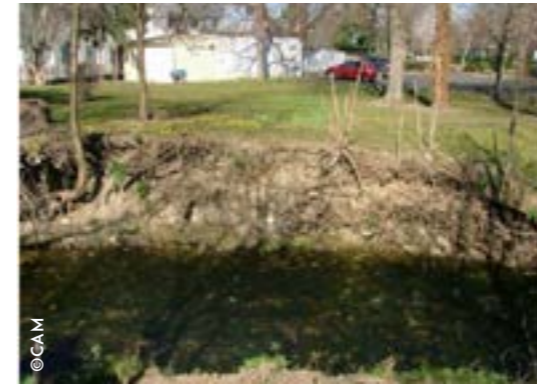
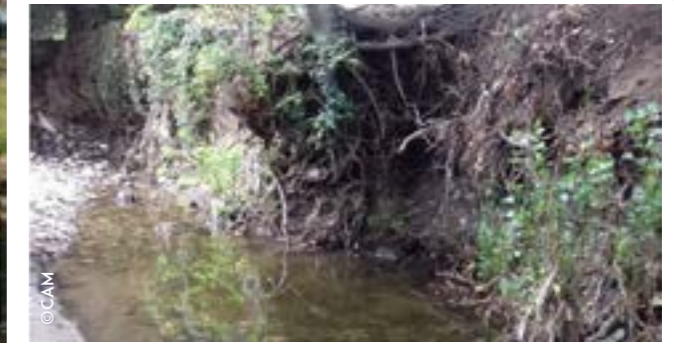
Sur le tronçon qui a fait l'objet des travaux, le lit est fortement incisé, **les berges présentaient un profil érosif, très verticalisé par endroits (microfalaises de près de 2 mètres de hauteur) et une végétation à faible intérêt écologique**, en mauvais état sanitaire, instable (arbres sous-cavés) créant localement un rideau végétal qui surombrage le cours d'eau. Clermont Auvergne Métropole a considéré que sans intervention humaine, la rivière allait être amenée à modifier son tracé. Cette évolution n'apparaît pas souhaitable dans le contexte urbain.

Profil des berges avant travaux

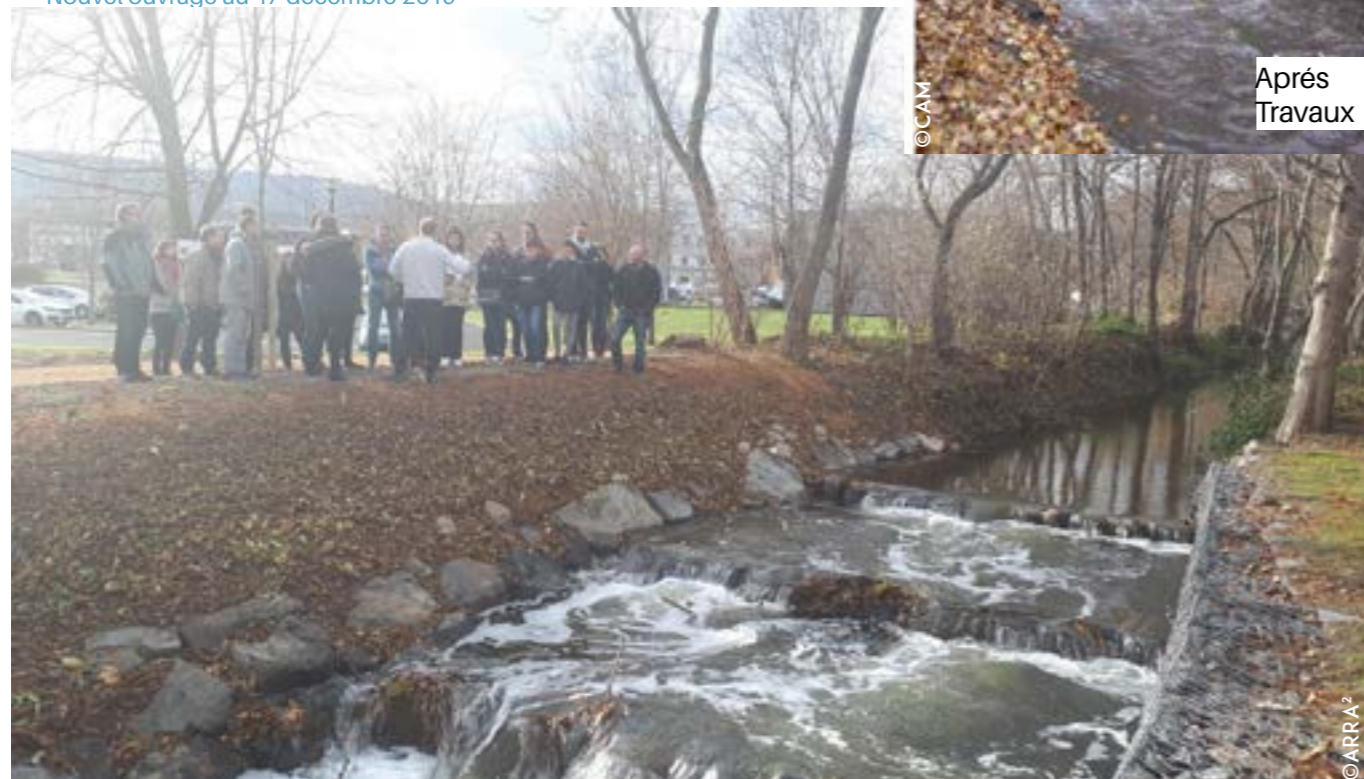
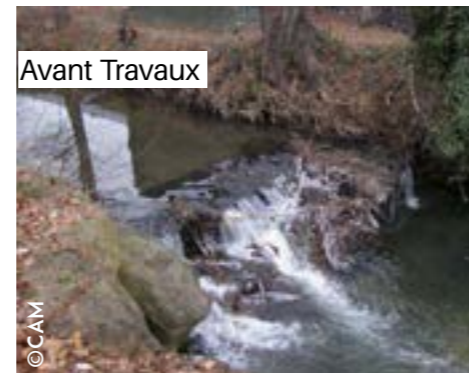
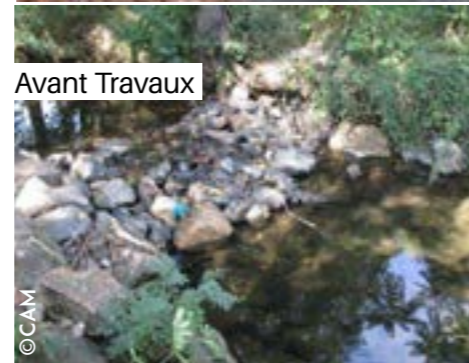
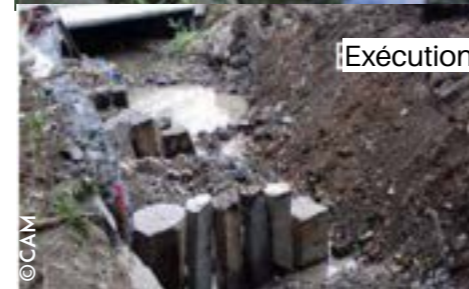
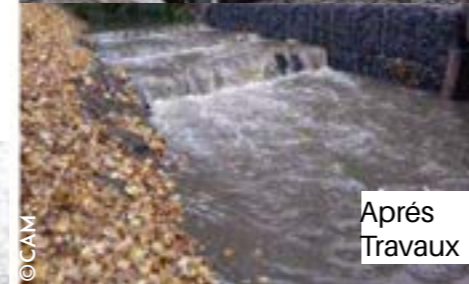
Sur cet ouvrage déstabilisé, il n'y avait pas de durcissement du pied de la chute d'eau. Une fosse s'est créée sous les gabions qui ont commencé à partir au bout d'une dizaine d'années.

Il a été détruit et remplacé par 3 seuils de 20 cm espacés d'environ 4 m et réalisés avec des orgues basaltiques. Les berges ont été protégées par des gabions-cages.

Nouvel ouvrage au 17 décembre 2019

Attention à poser d'abord les seuils puis conforter les berges.

Préciser la méthodologie dans le cahier des charges.

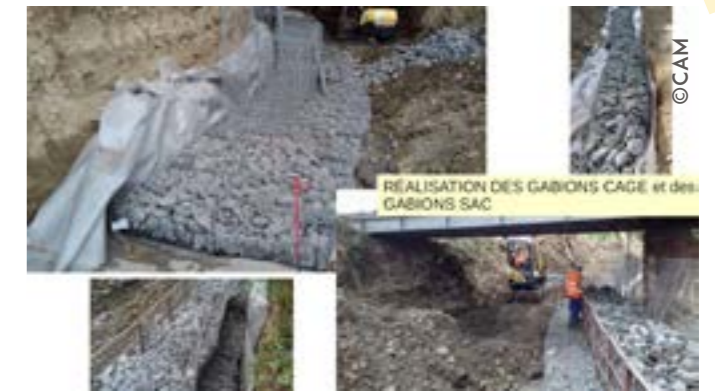
- Gabion cage, en rive gauche : utilisé principalement pour les passages d'ouvrages.
- Gabion sac, en pied de berge : ils ont une taille de 50 à 60 cm de diamètre et sont peu profonds à l'instar d'un enrochement. La CAM a souhaité utiliser cette technique en envisageant qu'elle favoriserait le retour de la végétation (dépôt de sable dans les gabions) et qu'elle serait défavorable à l'installation des rats.
- Bloc en pied de berge en rive droite.

Phase travaux : réalisation des gabions cages et gabions sacs

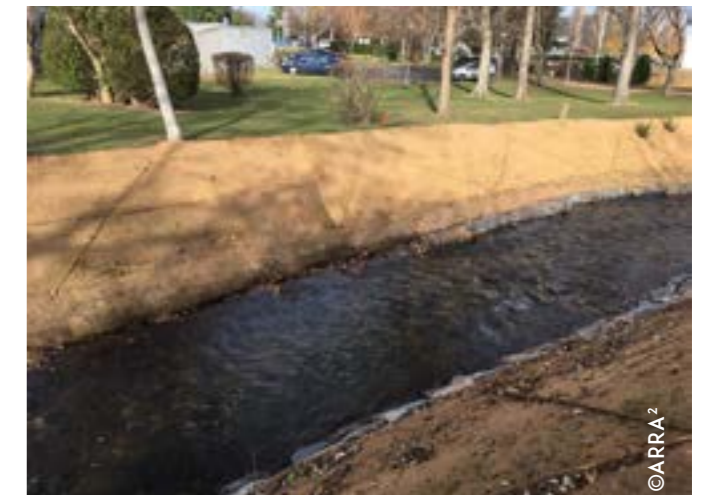
Attention à la stabilité des secteurs qui ont été remaniés lors des travaux. Sur une section, on a assisté à un affaissement de l'ouvrage (gabions sacs) 15 jours après son installation. La CAM a fait le choix de ne pas démonter l'ouvrage et de densifier la végétation sur le pied de berge.

Affaissement des gabions en pied de berge

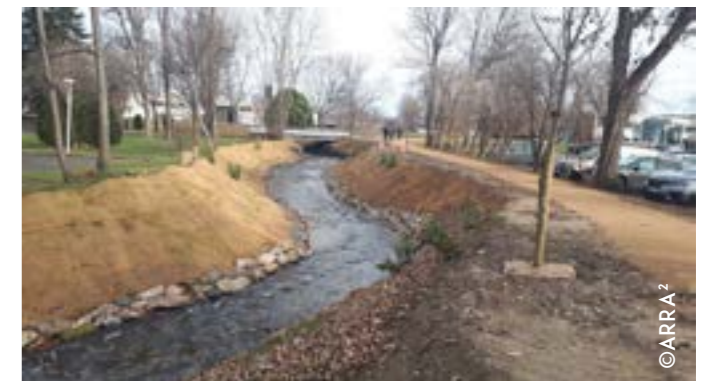
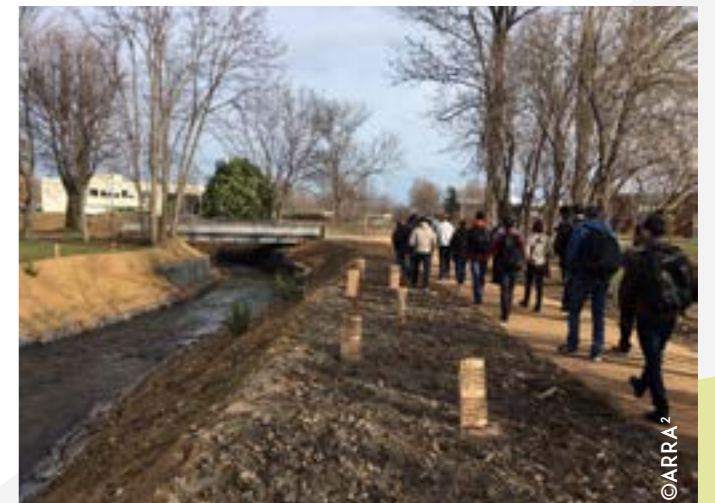
Vue vers l'aval en haut et vers l'amont en bas de l'aménagement

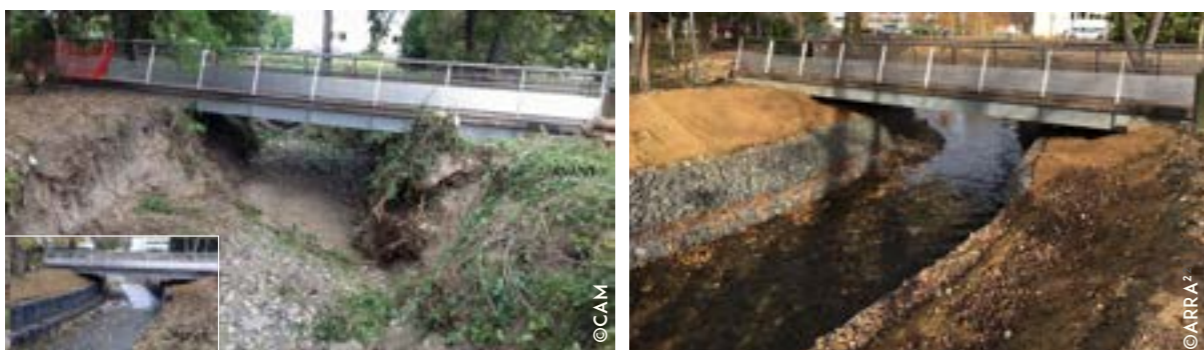
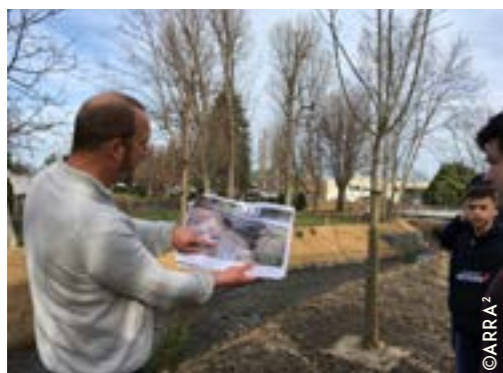
Avant et après travaux au niveau de la passerelle

La passerelle était une zone d'entonnement avec un fort potentiel de creusement. Le lit a ainsi été fortement renforcé ici avec un matelas sous fluvial, une grosse assise pour accueillir les gabions cages.

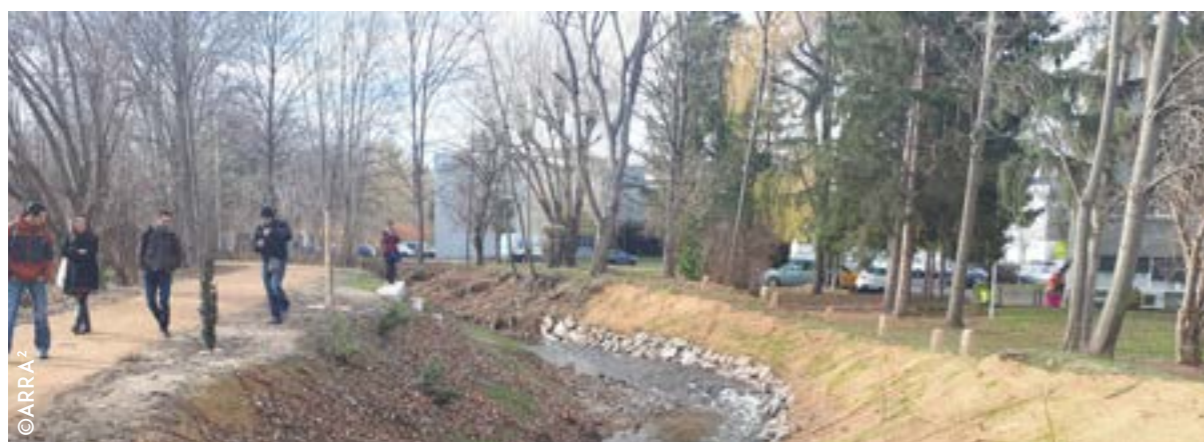
Un gradin avec des « marches d'escalier » a été réalisé dans le talus pour permettre aux usagers de la zone d'activités de se reposer et pique-niquer. Ces marches ont été installées sur un linéaire d'une dizaine de mètres.

La rive gauche, non fréquentée, est végétalisée en laissant des espaces entre les plants. La rive droite, piétonne, est engazonnée pour éviter de masquer la rivière.

Aménagement d'un gradin, d'une zone de repos et d'un accès à la rivière
