# RESTAURATION DE 60 HA DANS LE MARAIS DE CHAUTAGNE

*Pêche aux cas pratiques  
du jeudi 18 juin 2020 à Chindrieux (73)*

## COMPTE-RENDU

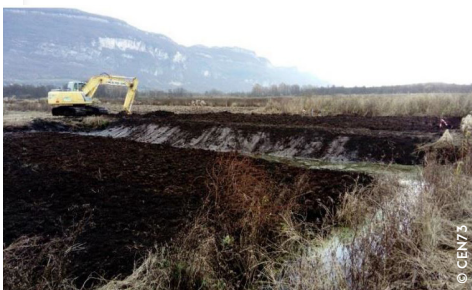
Le principe retenu est de **décaper la couche argileuse et de l'utiliser pour obstruer les drains**. Par l'expérimentation il s'agissait de vérifier comment la nappe et les matériaux se comportent une fois les drains bouchés. Elle a servi à évaluer également le volume total de matériaux à terrasser, estimé à **46 000 m<sup>3</sup> en déblais** et 43 000 m<sup>3</sup> en remblais, ceci en prenant en compte l'effet de foisonnement.

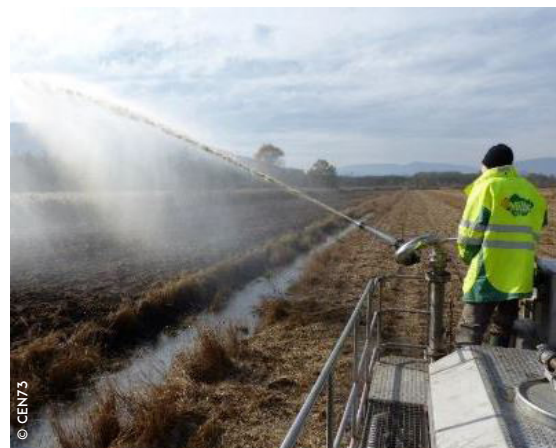
L'objectif de l'expérimentation à ce niveau est de **valider le mélange grainier et d'adapter la technique de collecte et d'ensemencement**. Des **graines locales** provenant des marais aux alentours ont été récoltées de manière mécanique (du fait de la surface à ensemercer) par une brosseuse rotative. Les graines sont ensuite séchées sous serres (de 600 kg de matière végétale brute, on obtient 300 kg de graines sèches) et triées. Plusieurs techniques de tri ont été testées, mais finalement il sera fait à la main (on obtient alors 160 kg de graines). Ces étapes de séchages et de tri sont nécessaires pour faciliter l'ensemencement. Celui-ci se fait par un **semis hydraulique**.

Il n'y a pas eu de test de germination. La densité du semis est de l'ordre de 25 à 35 kg/ha. Un travail en surface du sol est effectué avant l'ensemencement. Un test de paillage classique a également été réalisé, donnant des résultats plus incertains. À l'issue de l'essai, la reprise végétale semble bonne. À côté des espèces hydrophiles attendues, des espèces patrimoniales, telles que la violette élevée, sont observées.
