TRAVAUX DE RESTAURATION DU LIT DU DRAC RETOUR D'EXPÉRIENCE TROIS ANS APRÈS

Pêche aux cas pratiques 20 septembre 2017 à Saint-Bonnet-en-Champsaur (05)

Le 20 septembre 2017, la Communauté Locale de l'Eau Drac Amont (CLEDA), maitre d'ouvrage du projet, et BURGEAP, maitre d'œuvre, ont proposé une pêche aux cas pratiques aux adhérents de l'Association Rivière Rhône Alpes Auvergne pour présenter leur retour d'expérience sur les travaux de restauration du Drac à Saint-Bonnet-en-Champsaur (05) réalisés fin 2013 – début 2014.

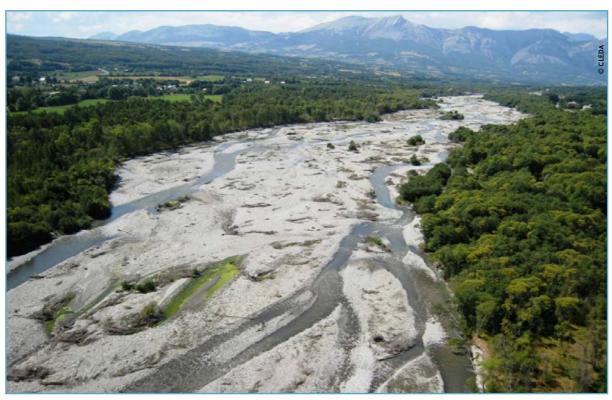
Style en tresses au sein de la plaine de Chabotte sur le Drac, en amont de Saint-Bonnet-en-Champsaur (05)

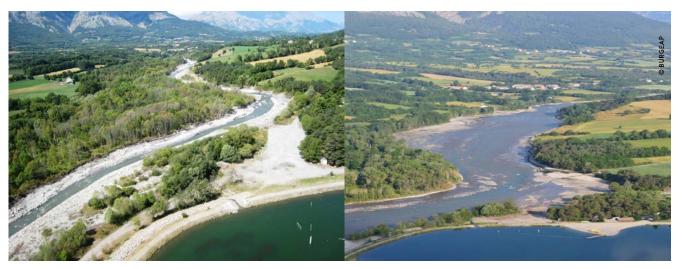
Le Drac avant et après travaux au droit du plan d'eau de loisirs de Saint-Bonnet-en-Champsaur

Sur le secteur concerné par le projet qui couvre environ 4 km linéaires en amont de St-Bonnet, entre une ancienne gravière reconvertie en plan d'eau de loisirs et le village, l'abaissement du niveau du lit par rapport à 1913 était de 2 à 4 m; s'en est suivi l'évolution rapide de son style fluvial en tresses ou à méandres mobiles vers un lit unique et rectiligne incisé dans le substratum.

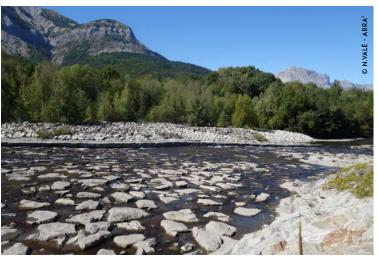
Réhaussement du seuil de Saint-Bonnet-en-Champsaur

Le profil en long d'objectif se situe au-dessus de l'horizon araileux, même si quelques affleurements persistent malgré tout sur quelques sites. Atteindre cet objectif nécessitait de recharger le lit jusqu'à 3 m, voire 3.5 m au-dessus de l'ancien lit, ainsi qu'un rehaussement de 1.50 m du seuil de la déchèterie situé en limite aval. Celui-ci étant déjà dégradé et infranchissable, le projet incluait sa reconstruction et la création d'une rampe ruqueuse au-dessus du seuil existant afin de rattraper le niveau du nouveau lit. L'ensemble de l'aménagement a été équipé d'une passe à poissons à blocs et d'une passe à canoës. Une zone de

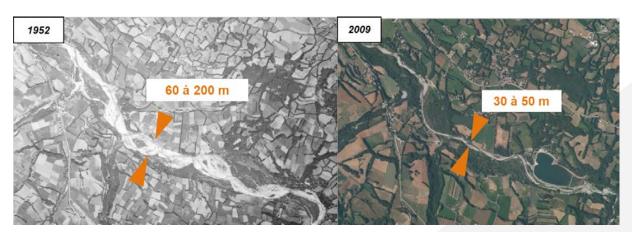
Rétraction de la bande active du Drac entre 1952 et 2009 au niveau de Saint-Bonnet-en-Champsaur

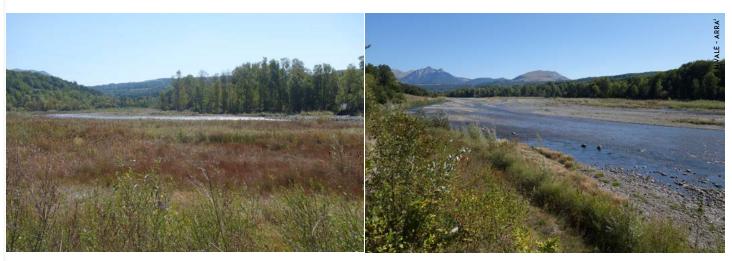
Bande active du Drac restaurée et reconquête par la végétation, trois ans après travaux,

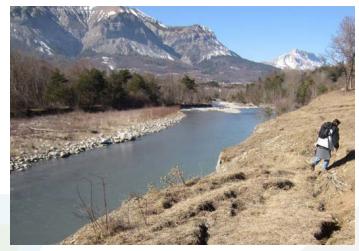
Glissement de terrain sur le Drac avant travaux et vue du même site après travaux

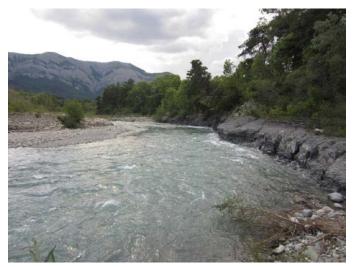
Incision du Drac dans l'horizon argileux avant travaux et situation après travaux

Or, le Drac présente un contexte morphologique fragile. Dans la partie aval du SAGE Drac Amont, il s'écoule en effet au milieu d'une vallée alluviale composée d'une couche d'alluvions, dont l'épaisseur varie entre 2 et m au maximum, qui recouvre une épaisse couche d'argile. Le déficit en matériaux a provoqué un phénomène d'érosion régressive intense. La situation est devenue très préoccupante à partir des crues de 2006 et 2008 qui ont provoqué une accélération du phénomène, le lit s'enfonçant rapidement dans le substratum argileux.
