# SUIVI DU FRANCHISSEMENT PISCICOLE SUR UN OUVRAGE DE LA DUROLLE PAR LA TECHNIQUE RFID

*Pêche aux cas pratiques  
28 septembre 2018 à Chabreloche (63)*

## COMPTE-RENDU

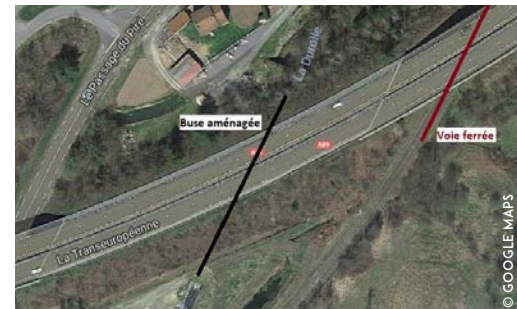
configuration du site

Les travaux de rétablissement de la continuité piscicole présentés ici ont eu lieu dans une buse métallique de 104 mètres de long et 4 mètres de diamètre sur la rivière Durolle, à Chabreloche (63). Il s'agit d'un ouvrage de franchissement de l'autoroute A89, concédé à VINCI Autoroutes-réseau ASF. Sa forte longueur est due à une position en biais par rapport à l'autoroute et à la juxtaposition d'une voie ferrée proche.

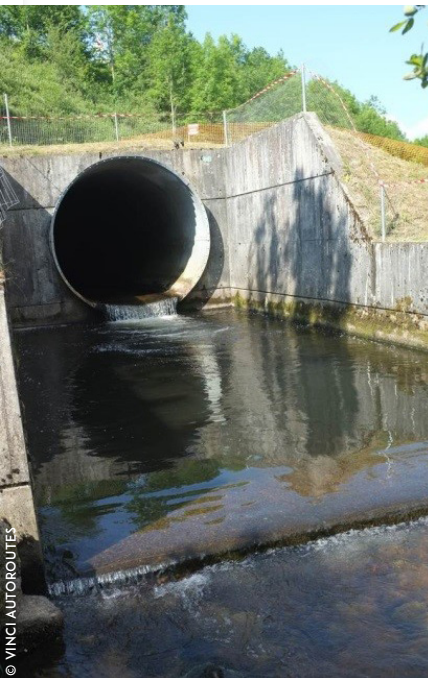
aval de l'ouvrage avant travaux

La principale problématique de franchissement était située en aval de l'ouvrage, avec une chute estimée à 40 cm ainsi qu'un second seuil en aval d'une fosse de dissipation. À l'intérieur de l'ouvrage, une pente de 1% engendrait une vitesse d'écoulement trop importante (2 m/s) pour un bon franchissement de l'espèce cible (la truite fario).

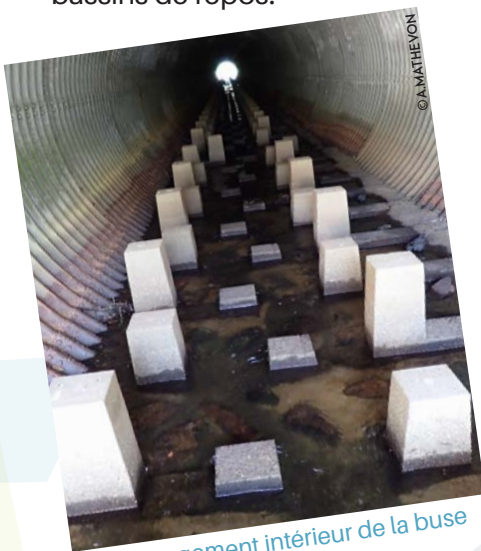
Les éléments béton préfabriqués se succèdent selon une série de 3 motifs différents et 3 bassins de repos.

aménagement intérieur de la buse

À l'intérieur de la buse, une succession d'éléments préfabriqués formant des macrorugosités ainsi qu'une rugosité de fond ont été mis en place.

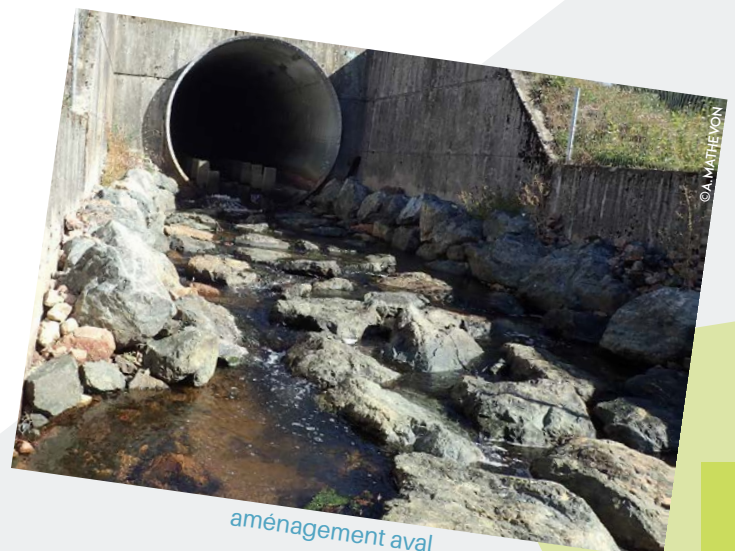
aménagement aval

Pour la chute aval, un remblaiement de la fosse avec des blocs a été réalisé afin de rehausser la ligne d'eau. Une liaison béton des blocs n'était pas nécessaire, car aucune perte d'eau n'était possible dans la fosse de dissipation bétonnée. Seuls des seuils de fond aval pour maintenir l'aménagement ont été installés.

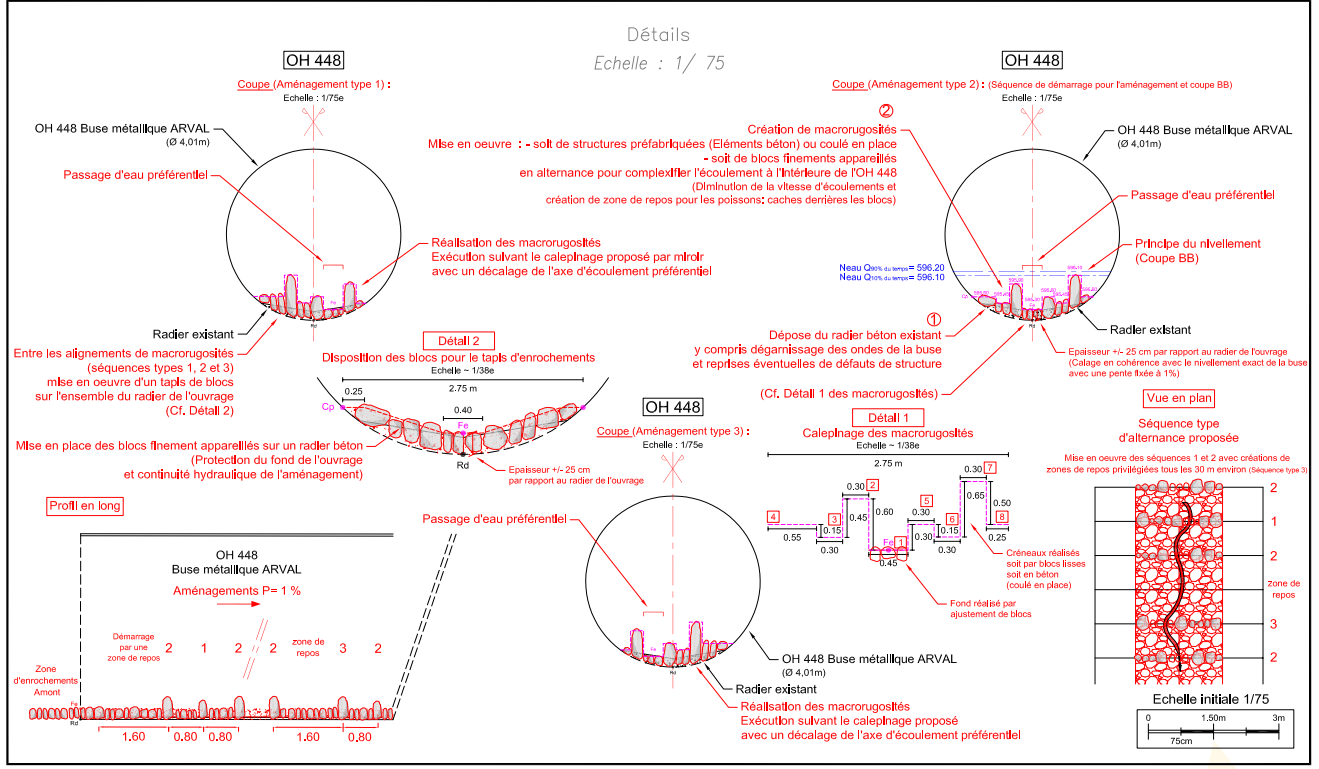
## PJ N°02

## Dimensionnement dans l'OH 448 (Aménagement piscicole sur radier uniquement) Création de macrorugosités par "Blocs régulièrement répartis"

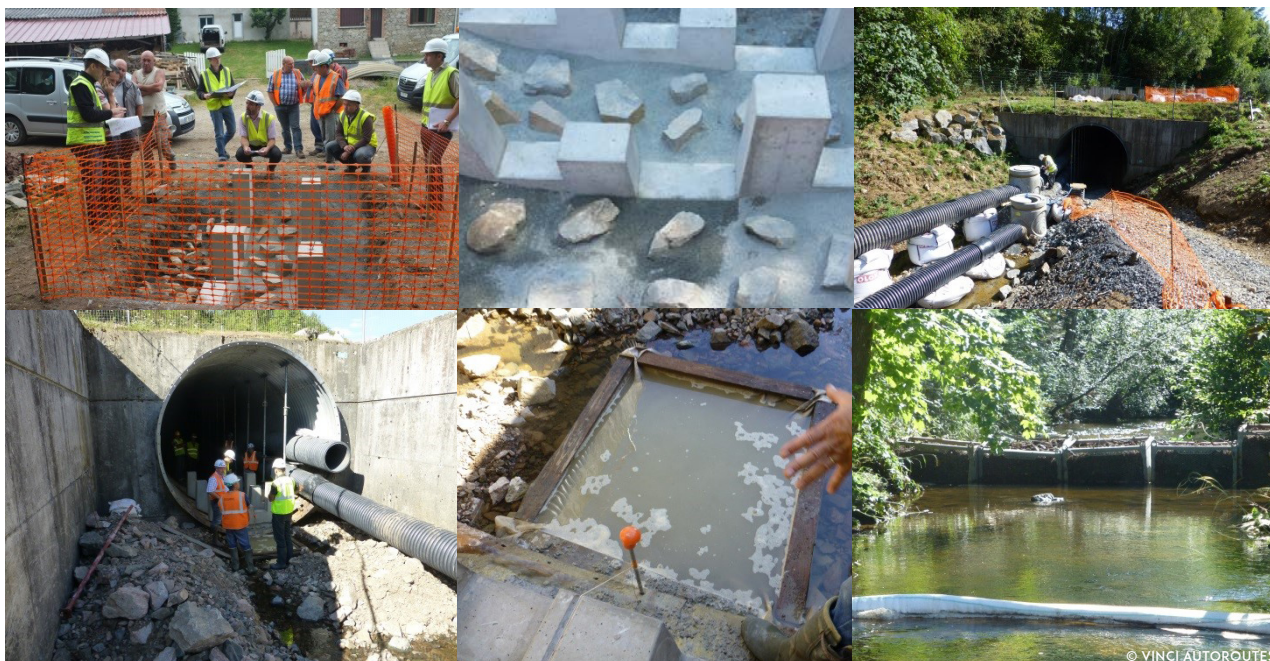
images de la phase chantier

Un collage des éléments préfabriqués sur le radier béton existant n'étant pas possible, ce dernier a dû être cassé. Les différents éléments préfabriqués ont ensuite été positionnés avant le coulage d'un nouveau radier béton.

En aval de la zone de chantier, un dispositif réglementaire antipollution pour les laitances de béton a été mis en place (captage dans des bacs + filtres).

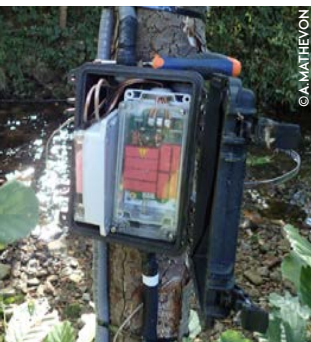
tuner à proximité de l'antenne

Un câble (appelé twinax) part ensuite du boîtier général vers un tuner, chargé de régler le champ électromagnétique et devant être placé à proximité des antennes. Ce dernier peut donc être exposé aux crues et son positionnement doit être réfléchi en conséquence. Les antennes de détection sont ensuite placées en travers du lit du cours d'eau (à plat sur le fond ou en vertical sous la forme d'un cadre). Dans le cas présent, elles sont placées à plat dans le lit du cours d'eau et permettent de détecter les poissons sur une hauteur d'eau d'environ 50 à 80 cm.

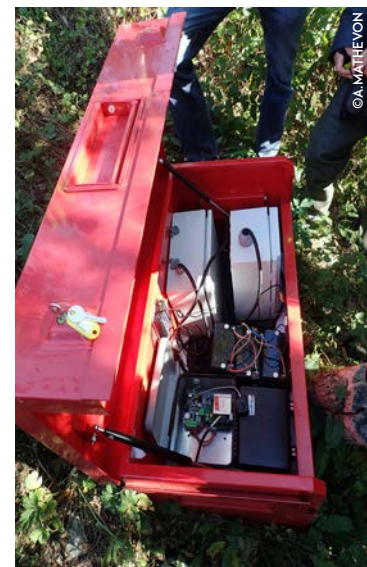
boîtier général

Pour générer ce champ électromagnétique, l'installation est composée d'un boîtier général avec une alimentation électrique et des cartes électroniques. Ces cartes servent à délivrer le champ et récupérer puis stocker le code des PIT tags détectés. Un modem GSM connecté à ce boîtier permet d'obtenir des informations à distance sur le système (alimentation électrique, nombre de détections de la marque-test...) et les poissons détectés. Il est important d'obtenir ces informations en temps réel, afin d'intervenir rapidement en cas de dysfonctionnement. La pertinence des données dépend en effet de l'efficacité en continu du dispositif, afin de ne pas risquer de perdre des informations importantes durant les pannes.

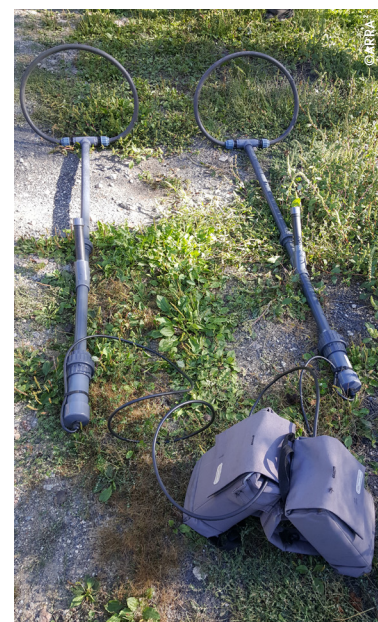
antennes de prospection mobile

Pour compléter cette méthode de détection fixe, des prospections mobiles à l'aide d'antennes portatives ont également été effectuées sur un linéaire de 1,7 km (400 m à l'amont de la buse, 1 200 m à l'aval). Ces prospections mobiles permettent de couvrir 100% de la zone d'étude et s'effectuent en 6h à deux opérateurs (efficacité moyenne des détections de l'ordre de 70%). Chaque poisson détecté est précisément localisé, un GPS étant synchronisé avec le boîtier RFID.

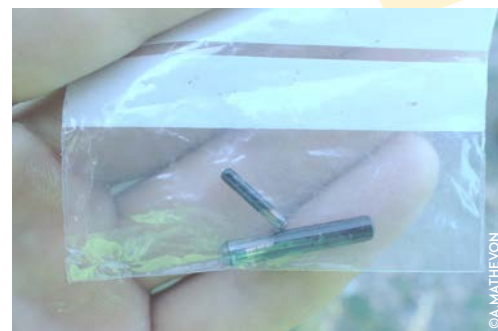
PIT tags de 12 et 23mm

- Pour les poissons > 12 cm ; PIT tag de 23mm
- Pour les poissons compris entre 5 et 12 cm ; PIT tag de 12mm

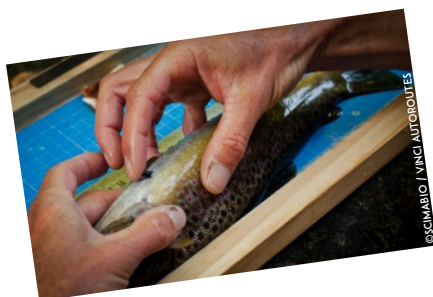
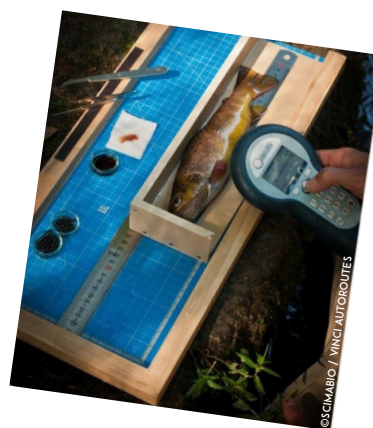
images du marquage

Les poissons capturés par pêche électrique sont anesthésiés et la marque insérée via une fine incision au scalpel sur la partie ventrale. Deux tailles de PIT tags sont utilisées suivant la taille des poissons :

Cette manipulation est très rapide (moins de trois secondes par poisson) et l'incision n'excède pas deux à trois millimètres. Le taux de survie des poissons marqués après plusieurs mois est de 95%.
