TRAVAUX DE RÉOUVERTURE DE LA TOURBIÈRE DE GOURGON ET RÉTABLISSEMENT DE LA CONTINUITÉ ÉCOLOGIQUE SUR UN RADIER DE PONT

*Pêche aux cas pratiques
8 novembre 2019 à Roche-en-Forez et à Bonson (42)*

COMPTE-RENDU

RÉTABLISSEMENT DE LA CONTINUITÉ ÉCOLOGIQUES SUR UN RADIER DE PONT

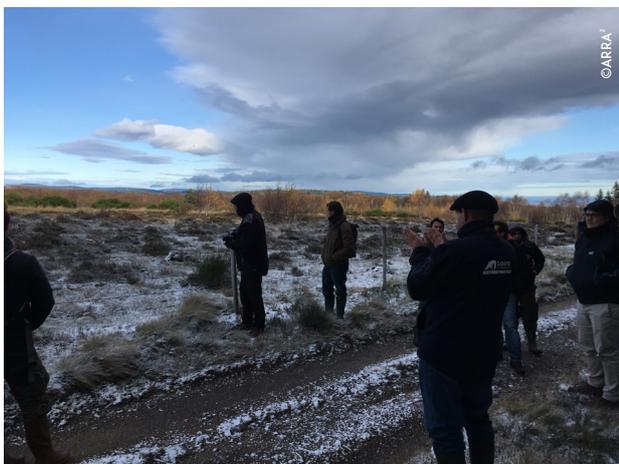
Site qui a fait l'objet d'un déboisement, d'un bornage, clôture et mis en pâture : restauration de la lande montagnarde

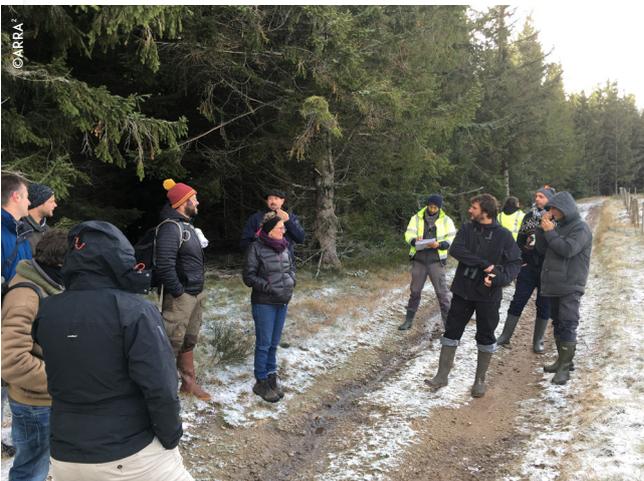
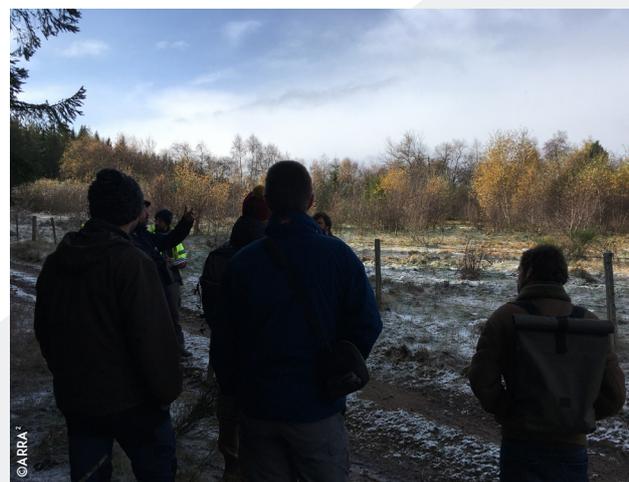
De part et d'autre du chemin : à gauche, pas d'intervention, à droite une parcelle restaurée

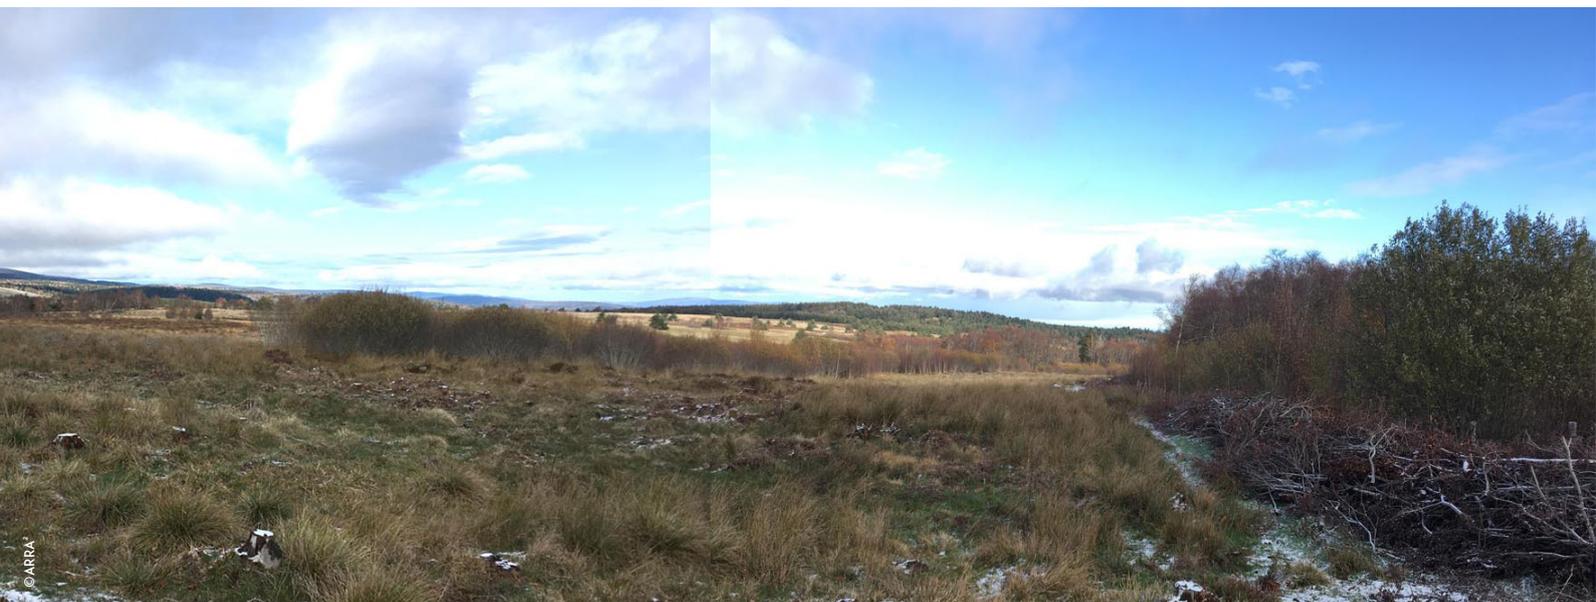
Déboisement sur un secteur humide, à droite : andains

Sur ce site plus mouillé, il est très difficile de lutter contre la dynamique ligneuse et le Département a fait plusieurs essais :

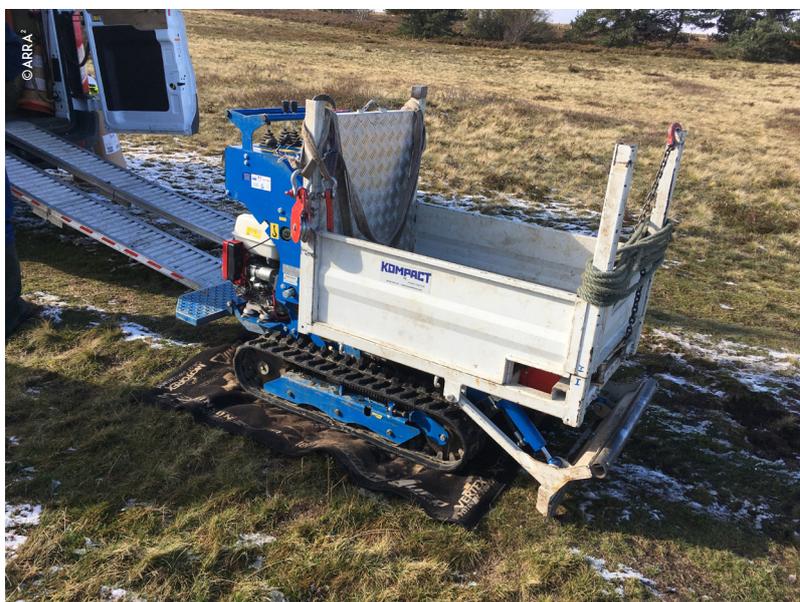
Cheval de fer de l'équipe rivières Loire Forez Agglomération

Une des difficultés techniques sur ce secteur est la difficulté à mécaniser, à faire passer de gros broyeurs lourds sur des zones humides. L'équipe rivière du Lignon du Forez est intervenue avec un cheval de fer (prix environ 12 000 euros TTC) : petit débardeur motorisé à chenilles très larges et disposant d'un treuil. Matériel très souple qui fait peu d'impact sur le terrain. L'inconvénient est le faible rendement.

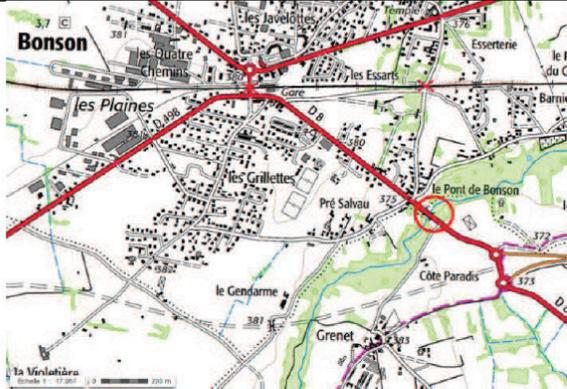
Pont de la RD8 sur le Bonson - Commune Saint Just Saint Rambert

<p>Ouvrage d'art :</p> <ul style="list-style-type: none"> ✓ Pont à voutes en pierres de tailles plein cintre élargi par une structure symétrique en béton armé (largeur 3 m x 5.95 m x hauteur 3.55 m) ✓ Etat moyen (défauts de réalisation et d'entretien + action de l'action de l'eau). ✓ Ouvrage de décharge en rive droite (14x3.7m) <p>Radier béton :</p> <ul style="list-style-type: none"> ✓ Longueur 12 m x largeur : 20.35 m, Profondeur ~60 cm ✓ Délimité par des palplanches amont/aval ✓ Etat moyen : ferrailage, altération, fractures ✓ Enrochements à l'aval : (5.8 x 26 m), pente 18.79%

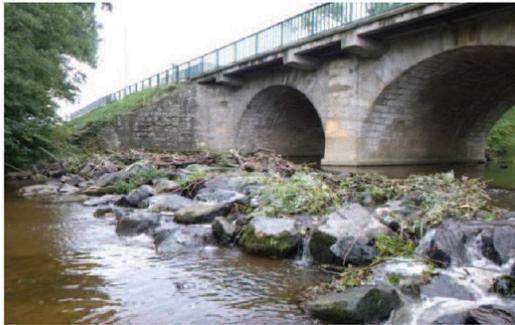
<p>Ouvrage vu de l'aval</p>

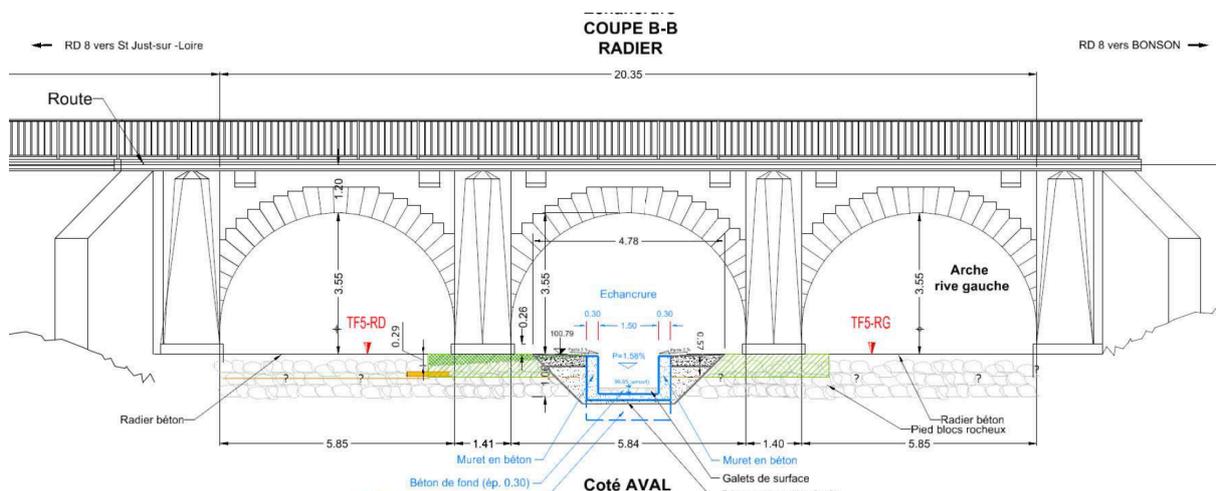
Coupe aval de l'ouvrage

Le principe de ce scénario consiste à maintenir le radier actuel et à réaliser dans celui-ci une échancrure de 1.5 m de largeur. L'échancrure d'une hauteur de 0.84 m en amont sera plus profonde que le radier actuel (épaisseur 0.57 m). Une partie des alluvions sous le radier sera donc également terrassée. Cette échancrure sera réalisée jusqu'au pied des enrochements (soit à la cote 99.67 m).

Un béton sera coulé entre le rideau de palplanches et le radier existant afin d'assurer la jonction entre le radier existant et le nouvel aménagement.

Compte tenu de la profondeur de l'échancrure, le fond du lit sera curé à l'entrée de l'échancrure (sur une distance d'environ 30 m), un chenal se créera ensuite naturellement à l'amont.

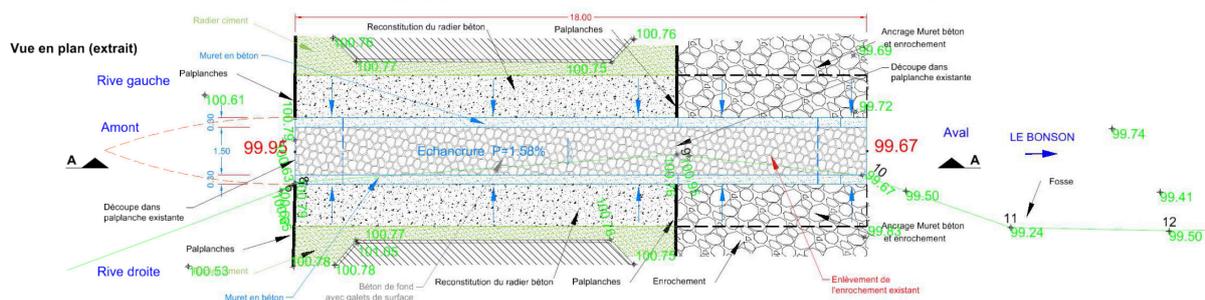
Vue en plan de l'aménagement extrait de l'Etude de rétablissement de la continuité écologique sur les cours d'eau du Département de la Loire - Phase 2 : Etude des scénarios - V1-07/2016 - SOMIVAL

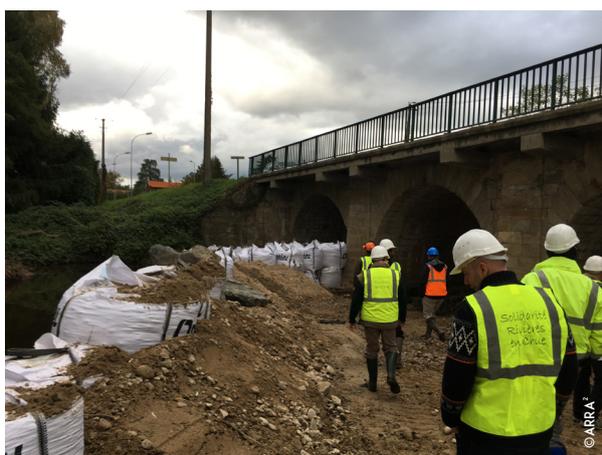
Mise hors d'eau à l'amont et accès des engins à la voute centrale

Mise hors d'eau à l'amont

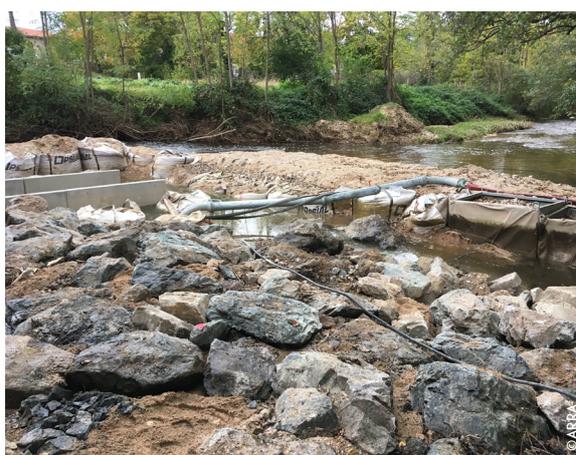
Mise hors d'eau à l'aval : batardeau, pompe, bacs filtrants

A l'aval, un second cordon ferme la zone de chantier. Des big-bags accompagnent l'eau résiduelle en direction de deux cages filtrantes composées de matériaux drainants (pouzzolanes avec du 20/40).

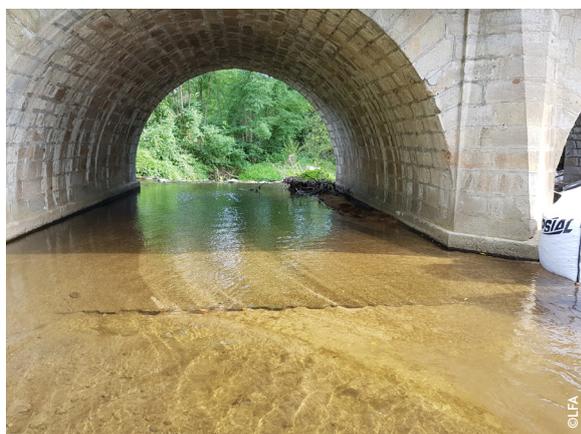
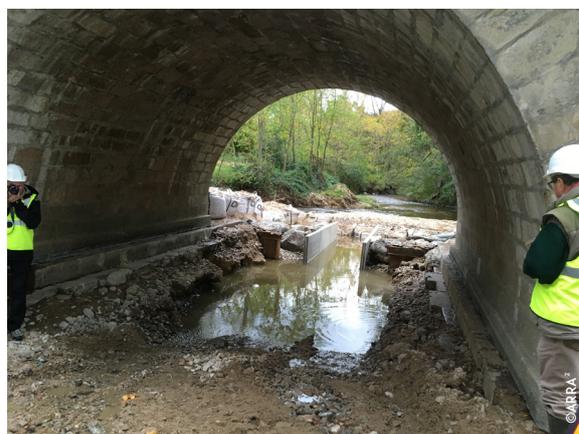
Les parties les plus difficiles correspondaient aux plus épaisses (jusqu'à 57 cm) situées sur les secteurs les plus en amont et en aval. Le BE en avait néanmoins connaissance car il avait fait des sondages au préalable.

Radier sous l'arche centrale, prise de vue côté amont : avant et après destruction

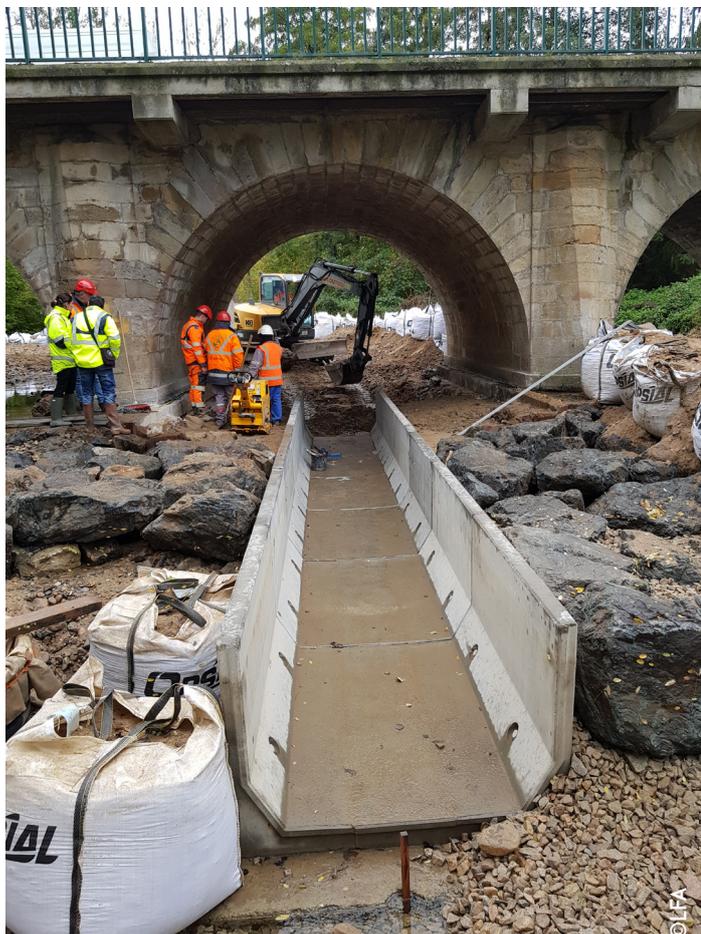
Lors de la visite, quelques « U » préfabriqués avaient été posés en aval du pont : les premiers ont été posés dans l'enrochement de façon à ce que la pointe aval de l'échancrure se trouve sous le lit mineur actuel.

Future rampe d'écoulement préférentiel

A venir sur le chantier : pour retrouver de la rugosité, des cailloux vont être coulés dans du béton ferrailé (environ 30 cm d'épaisseur) dans les U préfabriqués. Une planche d'essai a été validé par la DDT (espacement et taille des cailloux). Sur 1m² : éléments de 15 à 30 cm espacés de 3 à 5 cm, pour obtenir un fond irrégulier et en même temps cadré.

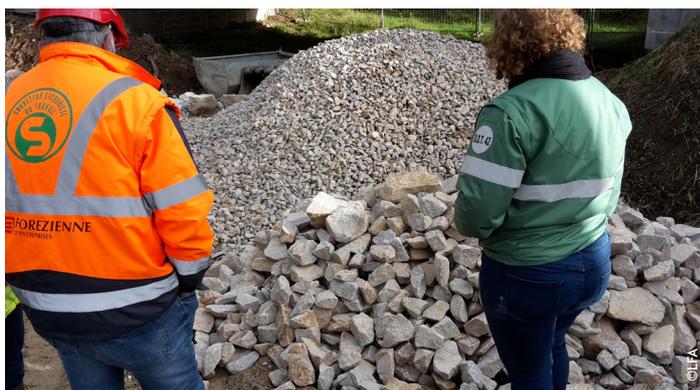
Blocs qui seront utilisés pour la rugosité dans la rampe

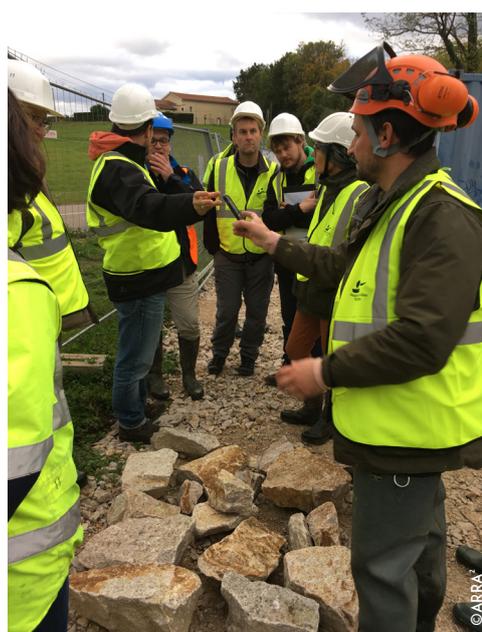
Planche d'essai

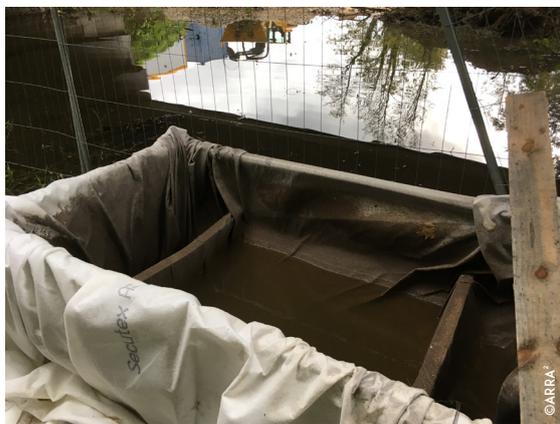
Point spécifique : lorsque du béton est réalisé sur le chantier, l'eau pompée est filtrée au travers d'une cage métallique type gabion avec un géotextile très épais à l'intérieur avant rejet.

Cage recouverte d'un géotextile permettant de filtrer les eaux de bétons

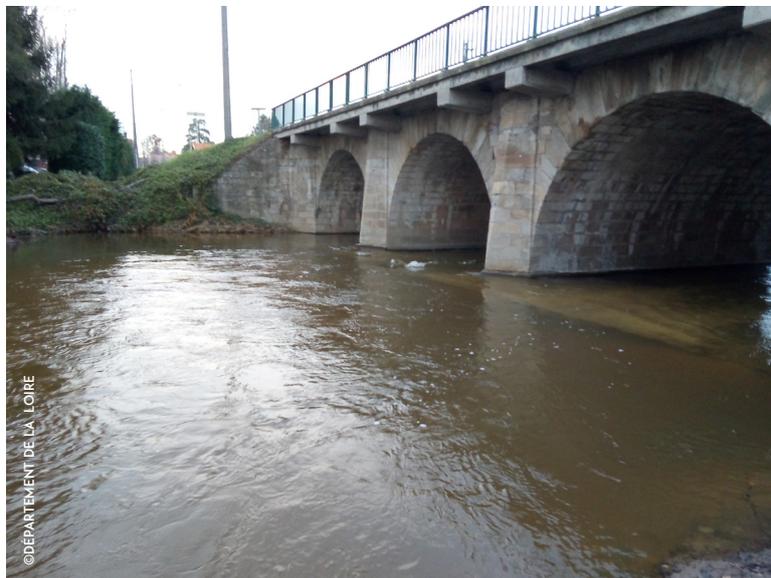
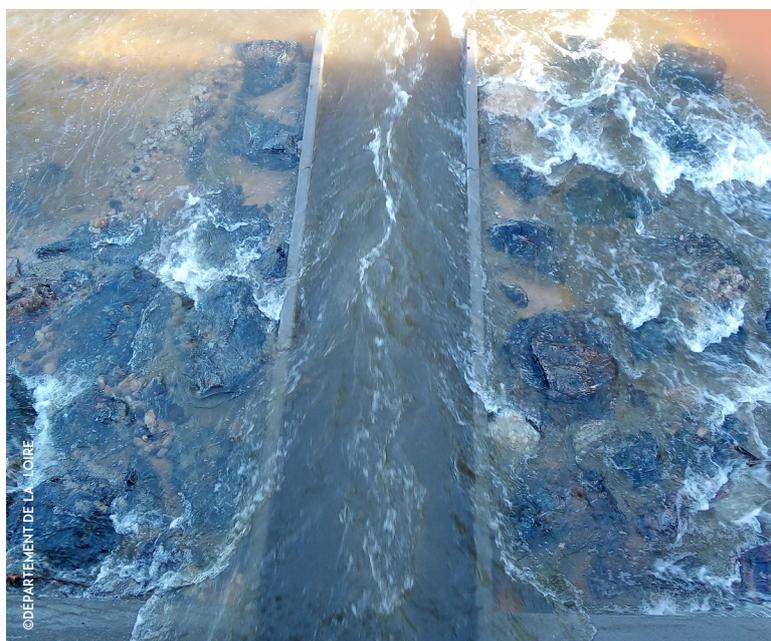
Prises de vue post chantier, le 4 et 5 décembre 2019
