RESTAURATION DE LA CONTINUITÉ ÉCOLOGIQUE DES TÊTES DE BASSINS VERSANTS DU SIOULET ET DU CHAVANON

*Pêche aux cas pratiques
du jeudi 16 juillet 2020 à Saint-Germain-près-Herment (63)*

COMPTE-RENDU

SITE 1: EFFACEMENT D'UN ÉTANG, CRÉATION D'UN LIT DE RUISSEAU ET TROIS MARES SUR LA COMMUNE DE SAINT-GERMAIN-PRÈS-HERMENT

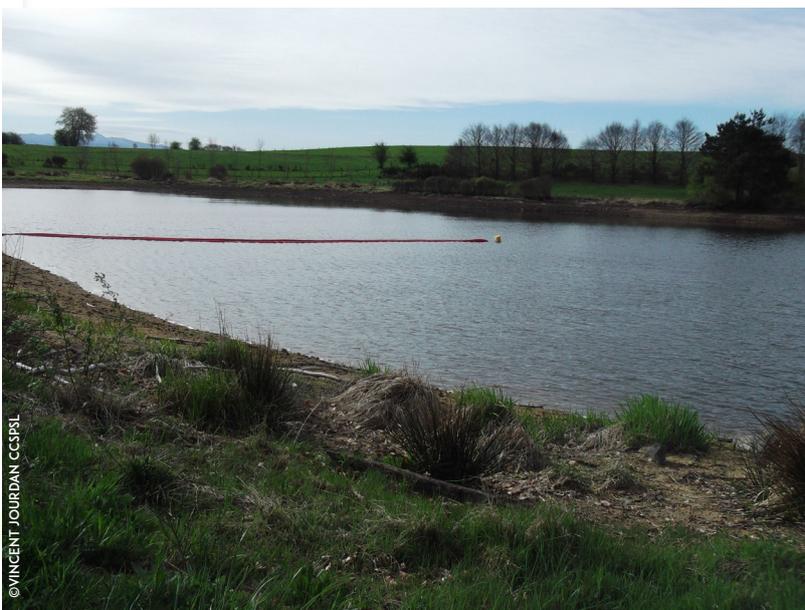
Etang avant vidange

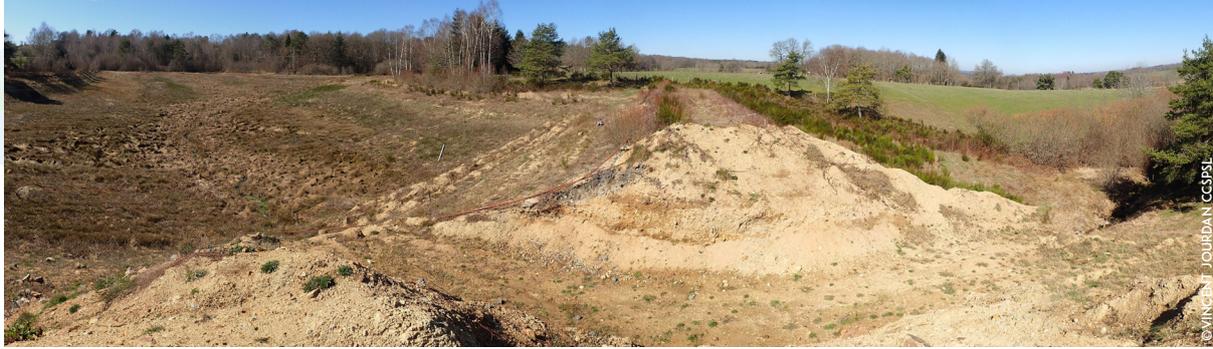
Vue depuis la beche de la digue de l'étang vidangé

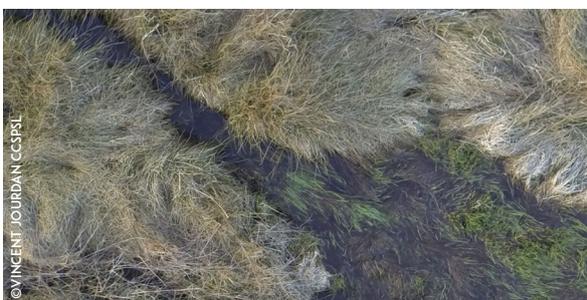
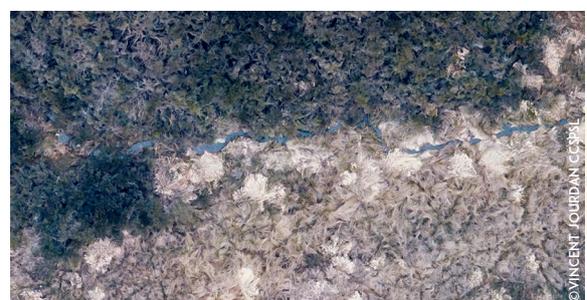
Prises aériennes avec à gauche une GoPro et à droite un drone

M. Jourdan a utilisé la photogrammétrie pour la réalisation des différents plans, le calcul des cubatures et le suivi après chantier. Cette méthode consiste à répartir des cibles (coordonnées XYZ connues) sur le site et à prendre des photographies aériennes. Les données sont ensuite traitées avec un logiciel spécifique, ici « Metashape (agisoft) ». La photogrammétrie permet de générer un nuage de point de l'ensemble du site, mais également un MNE (Modèle Numérique d'Élévation), un mesh 3D et une orthophotographie permettant ensuite de modéliser le projet puis de réaliser les différents plans 2D et vues en coupe.

Les prises de vues aériennes sont réalisées de préférence sur un laps de temps court pour limiter les différences d'éclairage et par météo nuageuse pour limiter les zones d'ombre. Un premier levé a été réalisé uniquement sur l'emprise de la digue et sur l'axe du cours d'eau amont (distance de 150 m) à l'aide d'une GoPro montée sur une perche de 6 m de haut. La résolution des images excellente (0,29 cm/px), mais les relevés sont fastidieux (4 heures pour photographier 8 000 m²) et ne permettent pas de couvrir la totalité de la superficie du site.

Afin d'améliorer la méthode et gagner en temps de travail, la CCSPSL a loué un drone avec 3 batteries d'une durée d'utilisation de 20 minutes chacune. En complément des cibles placées sur site (calées en XYZ), des repères sur les orthophotos de l'IGN (piquet de clôture, arbre, etc.) ont été prédéfinis afin de référencer les vues en X/Y à l'extérieur du site. Le recouvrement du site (10 ha) a nécessité environ 500 photos prises à 70 m d'altitude en l'espace de 40 minutes. La résolution des images est plus faible (2,52 cm/px) par rapport au rendu avec la GoPro, mais reste largement suffisante pour travailler sur le projet.

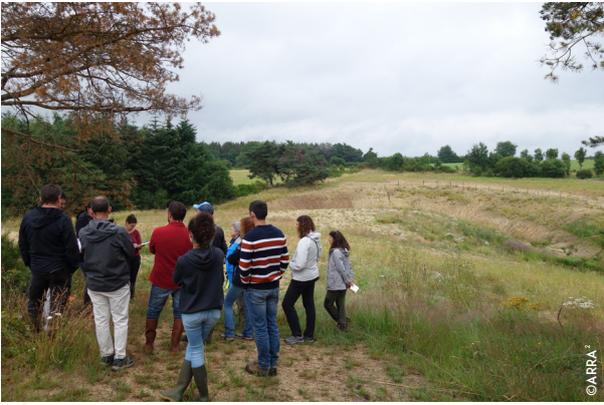
Vue depuis le haut de la digue du nouveau lit

Le scénario retenu est donc l'arasement de la digue jusqu'à la côte de la vanne de fond et la création d'un lit de cours d'eau sur 158 ml selon une pente projet évoluant de 1,5 % à 2 %. Le volume de terrassement étant estimé à 10 000 m³, l'export des matériaux n'était pas envisageable. À la construction de la digue, l'entreprise avait prélevé la totalité des matériaux sur site et notamment en rive droite. En ce point, la vidange de l'étang avait laissé apparaître une dépression alimentée par des sources. Une petite zone humide s'était alors développée sur environ 900 m². Cette zone humide, déconnectée du reste du réseau hydrographique, ne présentait pas de grand intérêt. Le projet prévoyait donc son comblement sur une épaisseur de 4 à 8 m pour retrouver un profil de terrain naturel. En complément, le projet prévoyait la plantation d'une ripisylve sur une longueur de 400 ml, la pose d'une clôture barbelée et l'aménagement d'un point d'abreuvement (descente stabilisée).

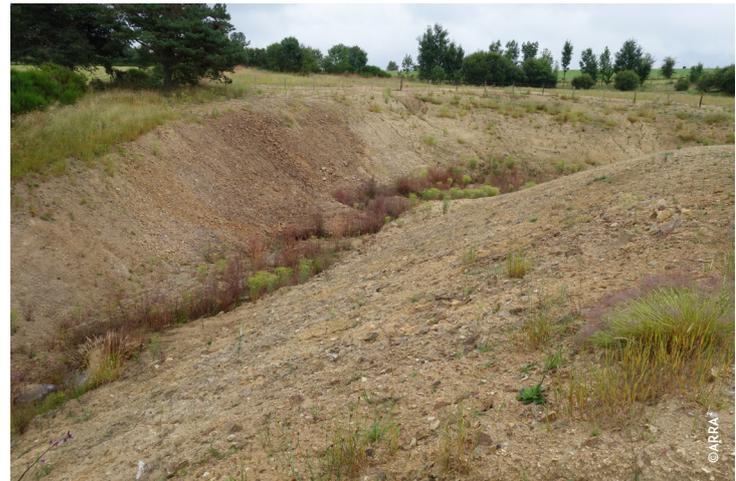
Nouveau lit

Bellon TP a débuté le terrassement en donnant une préforme au terrain et à la digue. Un fuseau de fond de 6-8 m de large a ensuite été terrassé pour définir grossièrement l'emprise du futur ruisseau. A l'intérieur de ce fuseau, l'emplacement du cours d'eau a été tracé selon un contour sinueux et Bellon TP a terrassé un lit sinueux de 50 cm à 1 m de large.

Le terrassement en déblais-remblais a finalement mobilisé 9 000 m³ de matériaux dont 8 000 m³ ont été stockés en rive droite de la zone humide dégradée. Les matériaux ont été répartis sur une superficie de 2 500 m² et une épaisseur maximale de 8 m. Les 1 000 m³ restants ont été stockés en rive gauche.

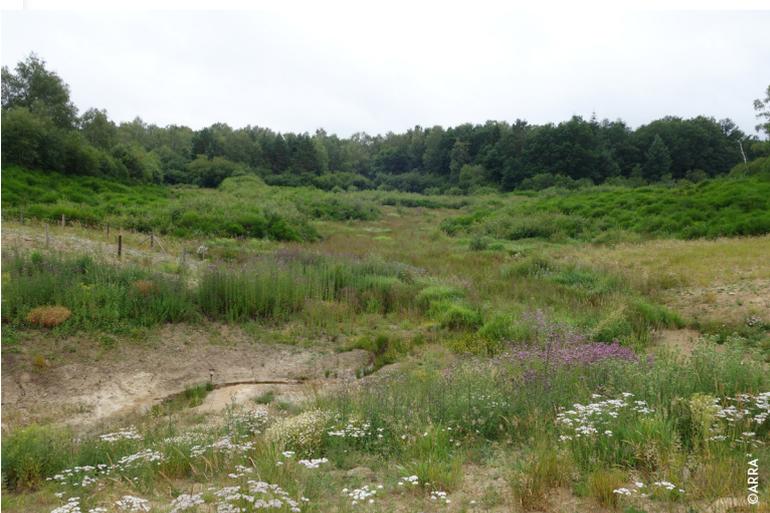
Zone humide et abreuvoir stabilisé

En complément, 228 m de clôtures et un abreuvoir (descente stabilisée) ont été installés en rive droite pour ouvrir cette zone au pâturage. Le point d'abreuvement étant situé à l'extrémité aval de la zone humide, une couche de blocs a préalablement été placée sous le géotextile pour assurer la stabilité de l'aménagement.

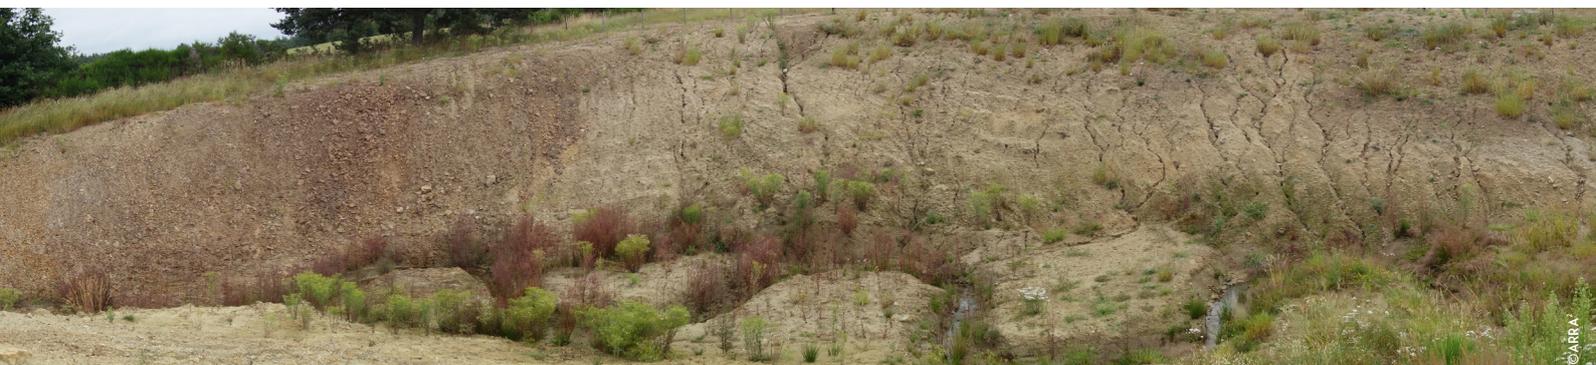
- Le conducteur de chantier était présent en permanence, mais n'a réalisé aucun contrôle des côtes de terrassement. Les pentes des talus et du ruisseau n'ont donc pas été respectées avec des contre-pentes par endroit. Dans le cadre du suivi de chantier, l'animateur du Contrat Territorial a réalisé des prises de niveau régulières pour guider au mieux le sous-traitant (Bellon TP). La partie terrassement a été réalisée en 3 semaines, mais les finitions et mises en forme définitive ont été réalisées en 2 jours. Le conducteur de travaux n'a pas attendu le contrôle final (par l'animateur du CT) avant la mise en eau définitive et le comblement de la dérivation. Suite à la mise en eau il était difficile de demander des reprises du tracé et des pentes sans impacter le milieu à l'aval notamment par les MES.

- Les talus sont verticaux avec des sillons dans le sens de la pente qui a fortement contribué à la création de zones de ruissellement préférentiel et des ravines entraînant des fines dans le ruisseau. L'entreprise Vecchi a été missionnée en 2020 pour combler une partie des ravines avec des branches de saules recouvertes de matériaux terreux et créer un fossé en haut de talus pour dériver les eaux de ruissellement vers la zone humide.

Talus vertical et encoches d'érosion

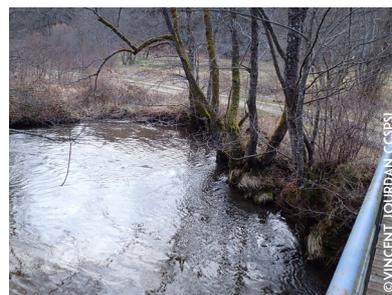
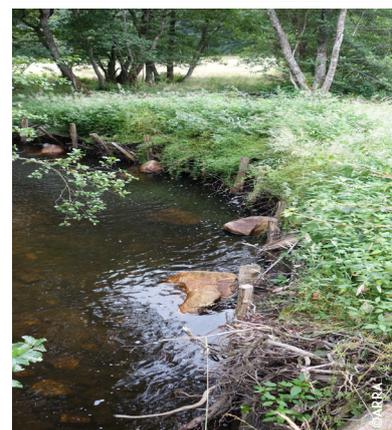
Le Petit Sioulet d'une largeur de 4-5 m est traversé par un passage à gué et une passerelle sur la commune de Sauvagnat. À cause des nombreux passages d'engins agricoles chargés, le passage à gué s'est élargi au fil du temps pour atteindre une largeur de 12 m rendant la lame d'eau assez faible à l'étiage et générant beaucoup de fines. À l'amont immédiat, une encoche d'érosion s'est formée en rive gauche menaçant de contourner la passerelle et de couper le chemin.

Encoche d'érosion : en haut avant travaux et en bas après travaux

L'encoche d'érosion a été comblée et stabilisée grâce à un peigne. En complément, des blocs ont été disposés le long du peigne pour diversifier les habitats.

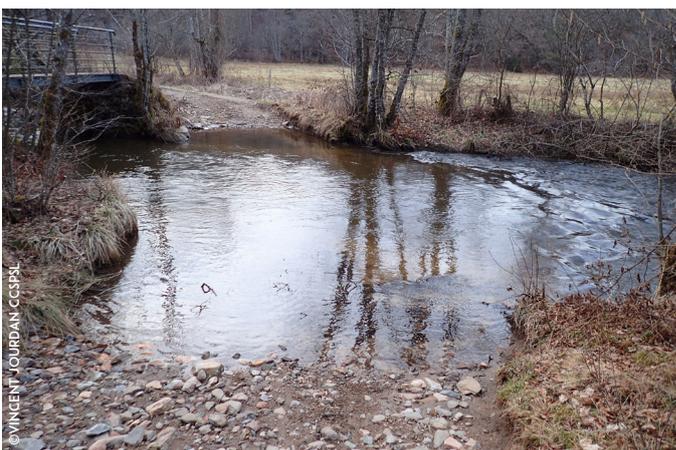
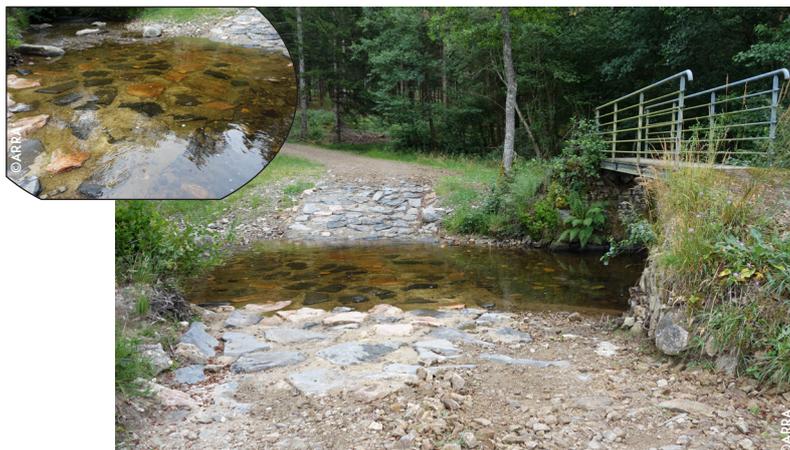
Passage à gué stabilisé : à gauche vue vers l'aval et à droite vue depuis la rive gauche

Au niveau du passage à gué, le premier choix d'aménagement s'est porté sur la construction d'un pont évalué à 60 000 € HT. La solution est considérée comme trop onéreuse par rapport à la fréquentation du chemin. La commune s'oriente donc vers des travaux de rétrécissement de la largeur du passage à gué et de stabilisation avec des blocs d'enrochement. Idéalement, un pavage en enrochement libre était demandé, mais les entreprises consultées ne voulaient pas engager leur assurance décennale si les blocs n'étaient pas liaisonnés avec du béton. Pour l'encoche d'érosion (6 m x 20 m), le choix d'aménagement s'est tourné vers un comblement partiel avec des matériaux terreux couplé à la mise en place d'un peigne.

Les travaux ont débuté par la mise en place d'un batardeau réalisé avec des bigbags et par la dérivation du cours d'eau en rive gauche dans une conduite de 600 pour totalement isoler la zone de travaux. Le passage à gué a été réalisé suivant plusieurs rangées de blocs liaisonnées, avec un ancrage en berge sur une longueur de 6 m. Les 3 premières rangées en aval sont inclinées pour réaliser une bêche d'ancrage et ainsi stabiliser l'aménagement. En altitude, l'ouvrage est calé à la côte de l'atterrissement aval et des blocs de diversification ont été placés à l'aval immédiat afin de limiter tout problème d'érosion. L'aménagement mesure 19 m de long pour 4,7 m de large. Un suivi sera réalisé afin d'anticiper tout problème d'érosion à l'aval du passage à gué.

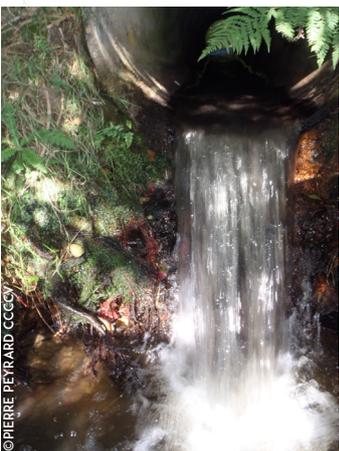
Vue aval de la buse de Combas

Le ruisseau des Cornes est classé en liste 2 au titre du L214-17 du code de l'environnement. Au lieu-dit Combas sur la commune de Briffons, un ouvrage routier communal avec une buse perchée de 65 cm sous la route crée un obstacle infranchissable. Elle s'obstrue régulièrement avec les embâcles. Une zone humide est aussi présente aux abords du site. Elle est alimentée par un ru qui se jette au niveau de l'ouvrage.

La commune de Briffons est maître d'ouvrage. Le dimensionnement général de l'ouvrage a été réalisé lors de l'étude d'aide à la décision réalisé par Biotec. Un maître d'œuvre externe, Ingerop, a été missionné pour la conception notamment de l'ouvrage en génie civil, le dimensionnement des ferrailages et le suivi du chantier en phase travaux (15 000 € HT). Une entreprise de maçonnerie d'Ussel, avec un prestataire pour le terrassement, a réalisé le chantier en 2017.

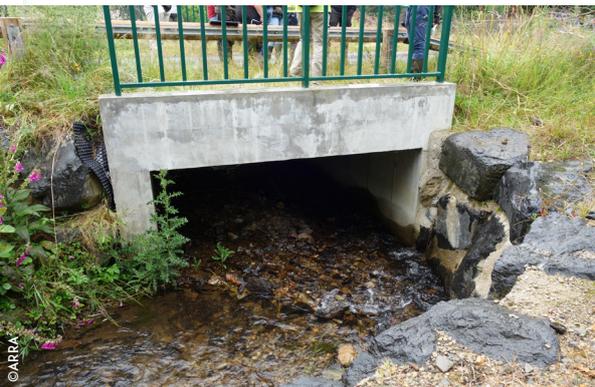
Au cours du chantier, l'entreprise a rencontré une difficulté concernant la localisation des réseaux. La position de la conduite d'alimentation en eau potable sur la DT/DICT renseignée par le concessionnaire était incorrecte. Une personne du village a pu localiser exactement la conduite enterrée sur la zone d'implantation du chantier. Le tracé du lit a dû être modifié, l'angle d'arrivée dans l'entonnoir est plus abrupt. De ce fait à l'amont en rive droite du pont, une partie du mur en aile a dû être construit avec des enrochements liaisonnés afin d'éviter l'érosion de la berge et la déstabilisation du réseau.

L'ouvrage a été calé de façon à conserver la zone humide attenante et l'exutoire du ru. Ce dernier est positionné en amont de l'enrochement liaisonné pour limiter l'érosion.

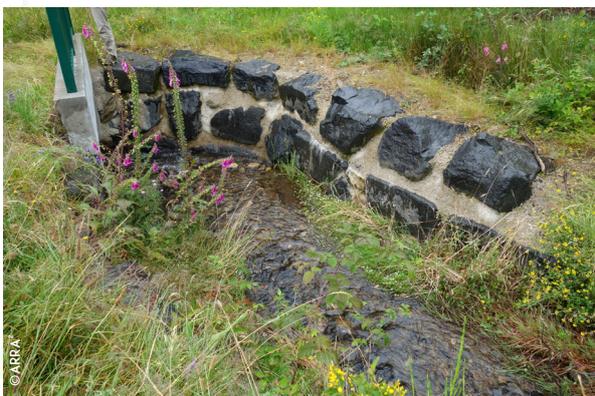
Vue amont du pont à fond ouvert et du mur en enrochement protégeant la canalisation d'AEP

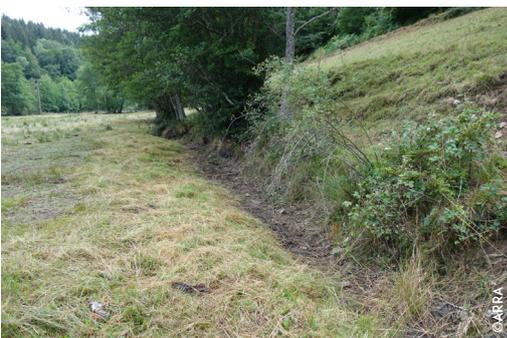
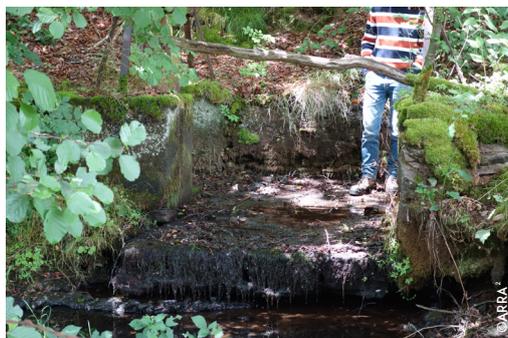
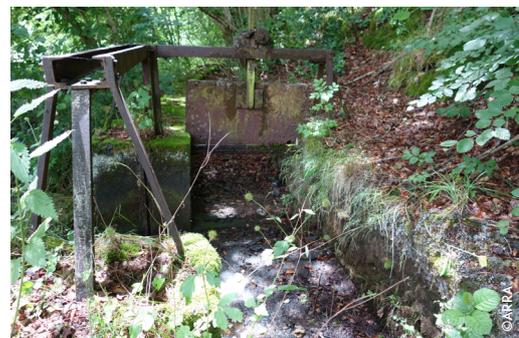
Le ruisseau de Cornes a été dérivé partiellement et canalisé le long du pied de talus afin d'alimenter en eau le camp militaire de Briffons. Le seuil répartiteur équipé d'une vanne crée un obstacle à la continuité écologique.

A gauche bief d'alimentation, au centre et à droite seuil et vanne de répartition

Cet ouvrage permettait d'alimenter en eau, à l'aide d'un bélier hydraulique, les douches et les sanitaires du camp. Cependant depuis la connexion du camp au réseau d'eau potable publique il est sans usage. Le ruisseau de Cornes étant classé en liste 2 au titre du L214-17 du code l'environnement, le ministère de la Défense (92^e régiment d'infanterie) propriétaire de l'ouvrage doit restaurer la continuité écologique. Le Ministère de la Défense, maître d'ouvrage, a entièrement financé l'opération de restauration.

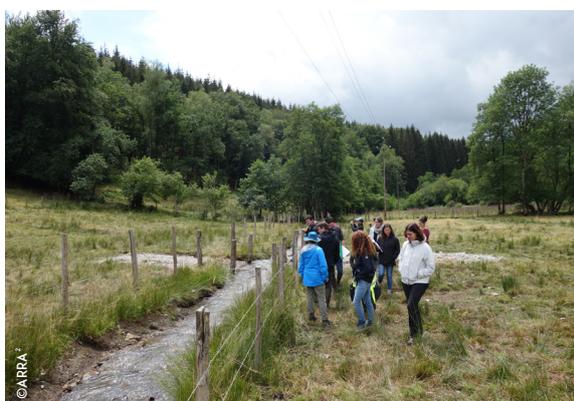
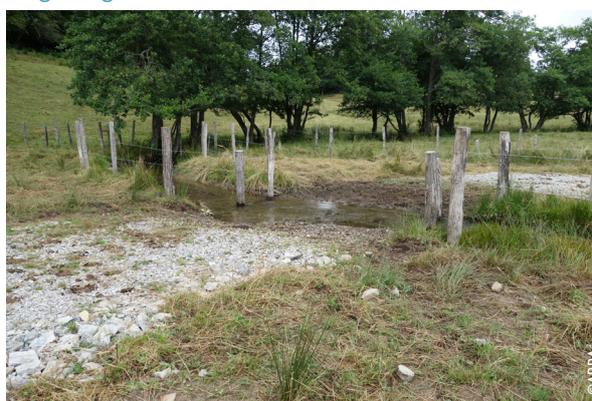
Nouveau lit et passages à gué

Les travaux ont été réalisés par l'entreprise SATPA (15) à l'été 2019. Le nouveau lit a été créé à l'aide d'une pelle mécanique de 9 tonnes, la remise en eau de ce dernier a eu lieu après la pêche électrique de sauvetage sur les 150 mètres linéaires de l'ancien lit. A l'issue de la pêche c'est plus de 150 individus (environ 75 truites et 75 chabots) qui ont été sauver et déplacer en amont du chantier.

Lors du terrassement des traces des anciens méandres ont été retrouvées. Le tracé du lit ne suit pas exactement tous les méandres, car la parcelle agricole serait difficilement exploitable par l'agriculteur. Suite au terrassement du lit, 3 passages à gué ont été placés à des endroits stratégiques. Les berges ont été mises en défens pour les protéger du piétinement. La recharge granulométrique en fond de lit a été possible en récupérant les matériaux dans l'ancien bief.

Afin d'éviter tout départ de matières en suspension lors de la recharge effectuée en eau, un filtre composé de paille a été installée dans la partie aval du nouveau lit.

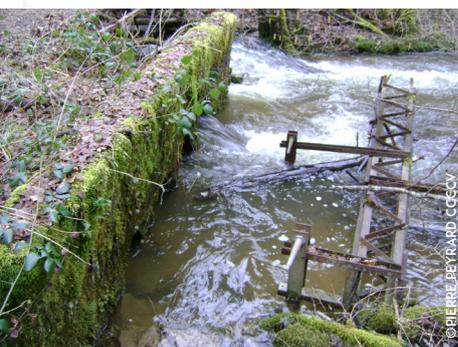
Pont de fortune avant travaux

Le pont au-dessus de l'Eau de Bourg était composé de quatre buses régulièrement bouchées par les embâcles. À défaut d'entretien, la rivière à terme a contourné l'ouvrage ce qui provoqua la déstabilisation de celui-ci. Un pont de fortune composé de poutres et de poutres en bois a été construit pour permettre le passage des véhicules. L'eau passant difficilement sous ce pont et présentant un risque de rupture, il a été décidé de construire un nouveau pont à fond ouvert ne faisant plus obstacle à la continuité écologique.

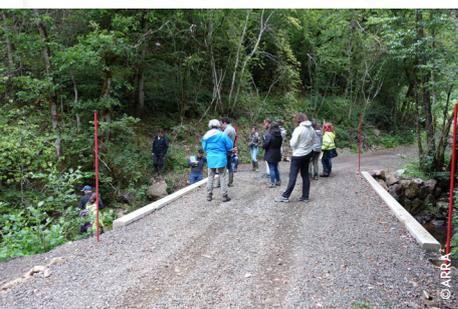
Tablier du nouveau pont à fond ouvert

La commune de Bourg-Lastic est maitre d'ouvrage, elle fait réaliser les travaux en septembre 2019. La maîtrise d'œuvre est assurée par la CCV. Le dimensionnement et la conception de l'ouvrage ont été réalisés par l'entreprise. Ils ont réalisé des sondages à la pelle pour trouver le socle dur. La totalité du débit a été déviée dans une buse pour mettre à sec la zone de construction du nouvel ouvrage. Ils ont creusé les fouilles de part et d'autre du lit du cours d'eau puis coulé sur place les culées du pont. Deux poutres en béton accueillent le tablier composé de 3 dalles préfabriquées dans l'atelier de l'entreprise. Les berges autour des culées sont protégées par un enrochement non liaisonné.

Les dimensions du pont à fond ouvert sont de 7 m de portée, 4 m de large et environ 1 m de haut. Sa portance a été calculée pour le passage d'un grumier. Des panneaux de limitation de tonnage doivent être installés avant et après le pont par la commune.

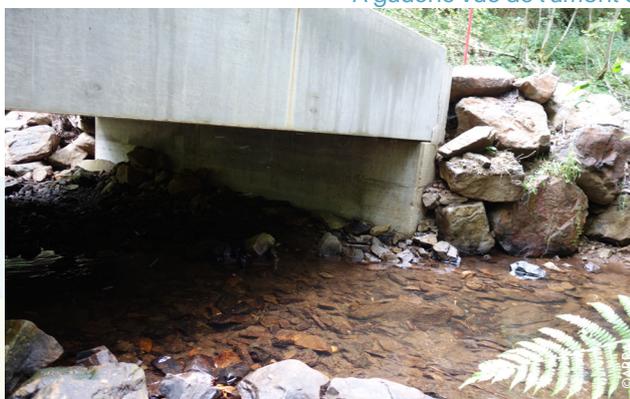
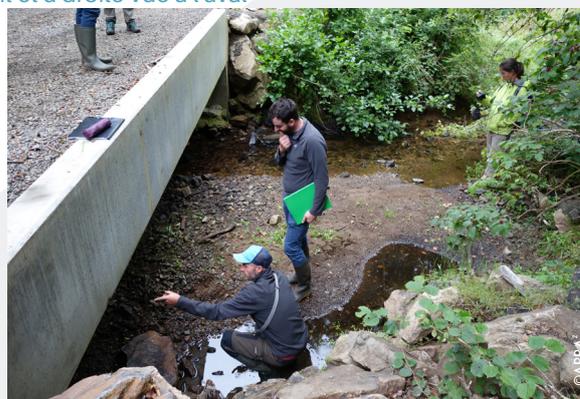
[A gauche vue de l'amont du pont et à droite vue à l'aval](#)

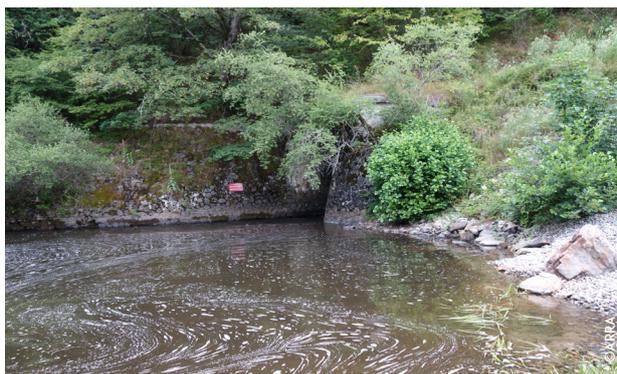
Sotie aval de la galerie provisoire

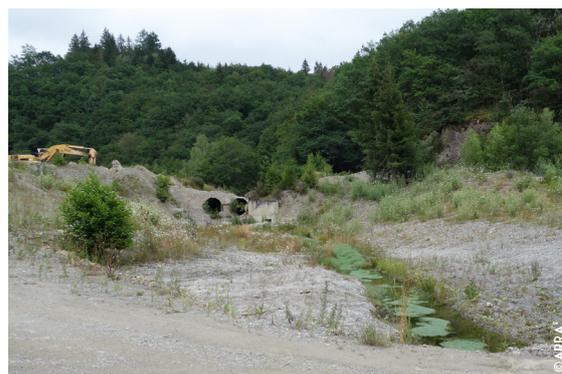
Succesion de passage busé sur le Chavanon

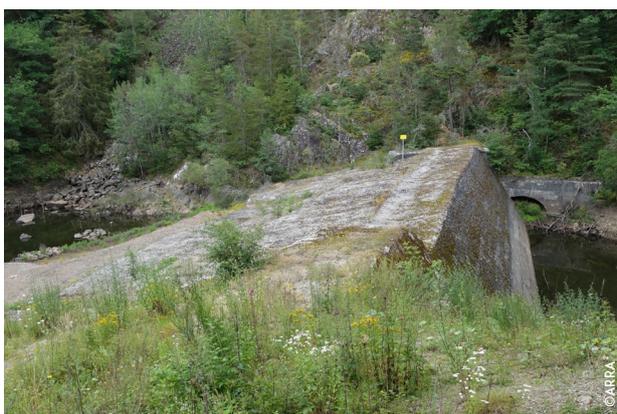
Le barrage du Chavanon appartient à la concession EDF de Bort-les-Orgues. Sa construction a débuté en 1922, le Chavanon est détourné dans une galerie provisoire afin d'édifier le barrage. En 1926, un contentieux entre l'administration et le consortium signe l'arrêt définitif du chantier. Le site est laissé tel quel jusqu'en 1936, date à laquelle Jules Farges crée une carrière à l'aval immédiat du barrage dans le lit naturel du Chavanon.

Barrage du Chavanon

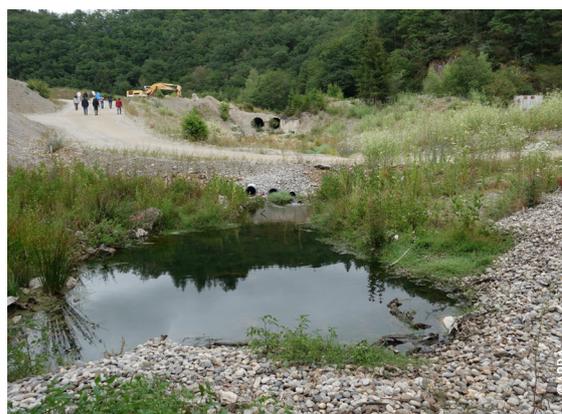
Succesion de passage busé sur le Chavanon
