## RESTAURATION DE LA CONTINUITÉ PISCICOLE : EXEMPLE DE DEUX AMÉNAGEMENTS AVEC MAINTIEN DES OUVRAGES SUR LA VÉORE-AMONT

*Compte rendu de Pêche aux cas pratiques*

*Vendredi 25 septembre & Mardi 6 octobre 2015 – Beaumont lès Valence (26)*

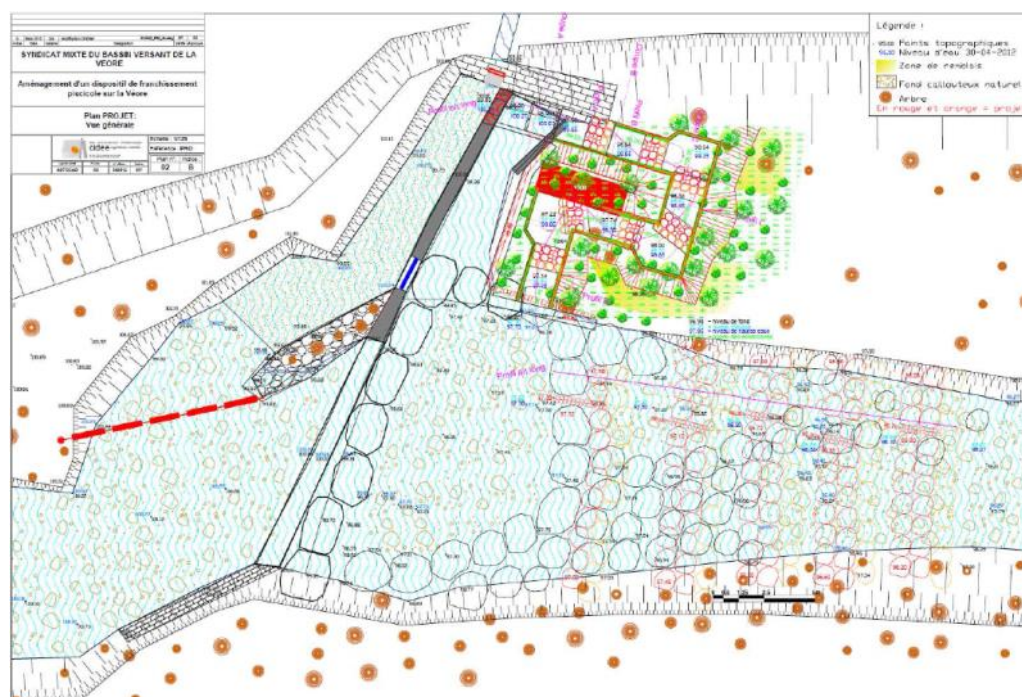
Plan projet du dispositif de franchissement (SMBVV)

Le dispositif de franchissement choisi consiste ainsi en un réagencement de la rampe avec chenal préférentiel et la création d'une rivière de contournement en rive gauche pour permettre le franchissement du seuil. L'ouvrage a été dimensionné pour la Truite Fario, les Anguilles, les Vairons et les Loches Franches.

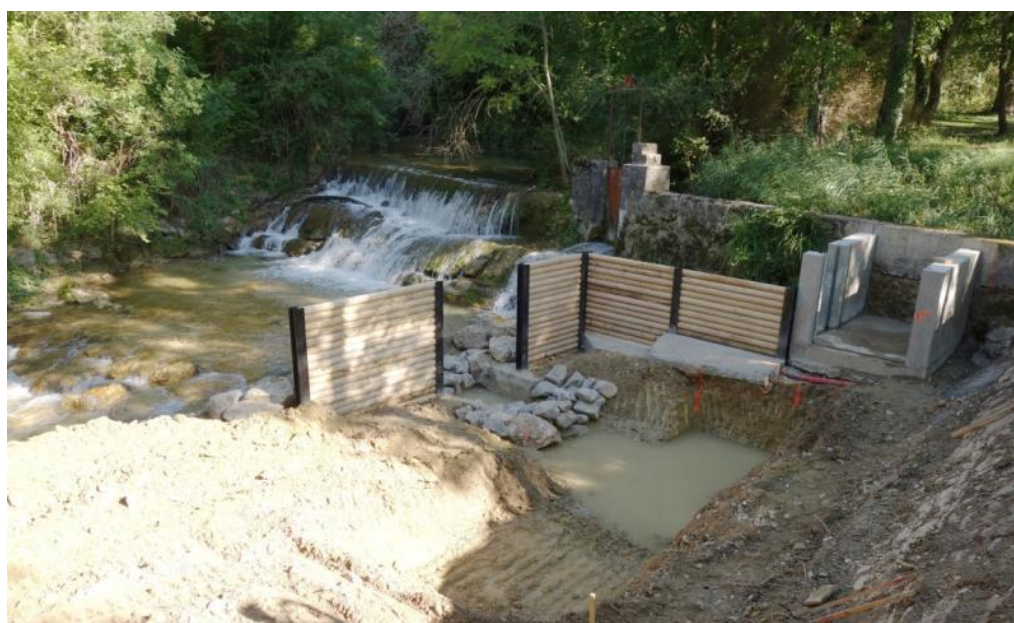
Phase travaux : création d'une rivière de contournement en rive gauche

La rampe située à l'aval direct du seuil a été réagencée de manière à obtenir un chenal préférentiel. La pose de blocs a été nécessaire pour réaliser plusieurs petits seuils de fond, tandis qu'une rivière de contournement a été créée en rive gauche. En raison de la faible emprise disponible et pour créer un courant d'appel suffisant, elle a été fortement repliée, son entrée se situant à proximité directe du seuil. Des contraintes de sol, ont également forcé le syndicat à prévoir la création de bassins pseudo-naturels.

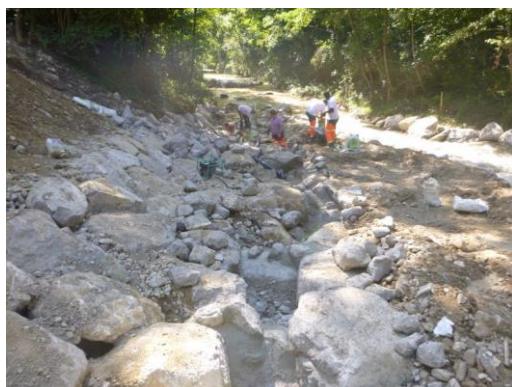
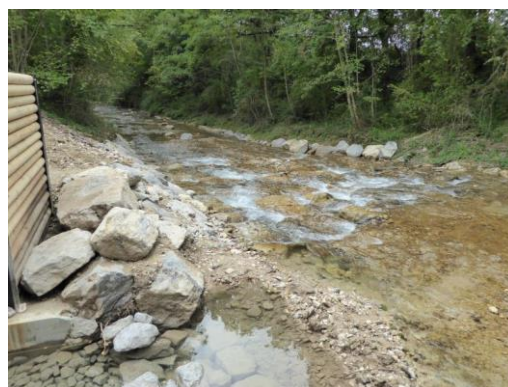
*Phase travaux :  
batardeau (à  
gauche) et rampe en  
enrochement  
finalisée (SMBVV)*

Suite à une pêche de sauvegarde, les eaux ont été détournée en rive droite grâce à la création d'un batardeau. La répartition des eaux n'a pas été modifiée pendant toute leur durée afin d'éviter un assèchement du canal qui aurait pu être problématique en raison des relations complexes avec l'association de riverains.

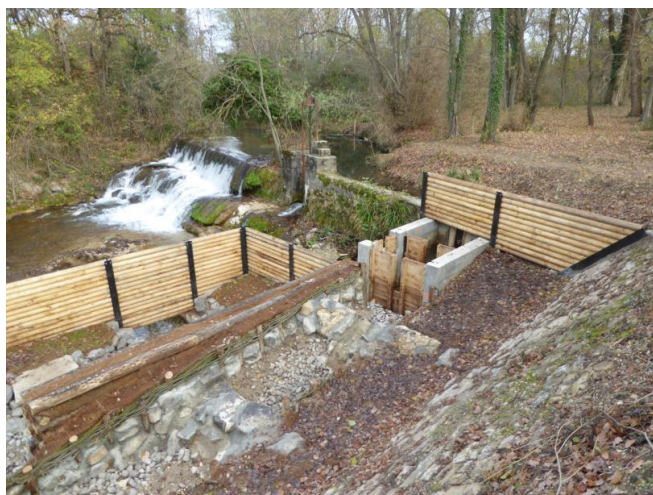
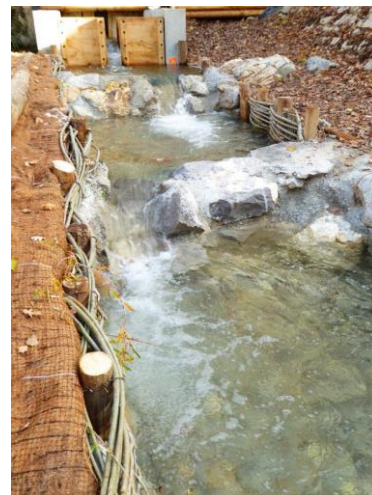
*Le dispositif de franchissement finalisé avant mise en eau (à gauche - SMBVV)*

L'entrée de la rivière de contournement est bétonnée, tandis que des murets en bois sont disposés à la sortie de l'ouvrage afin de canaliser les eaux en crue.

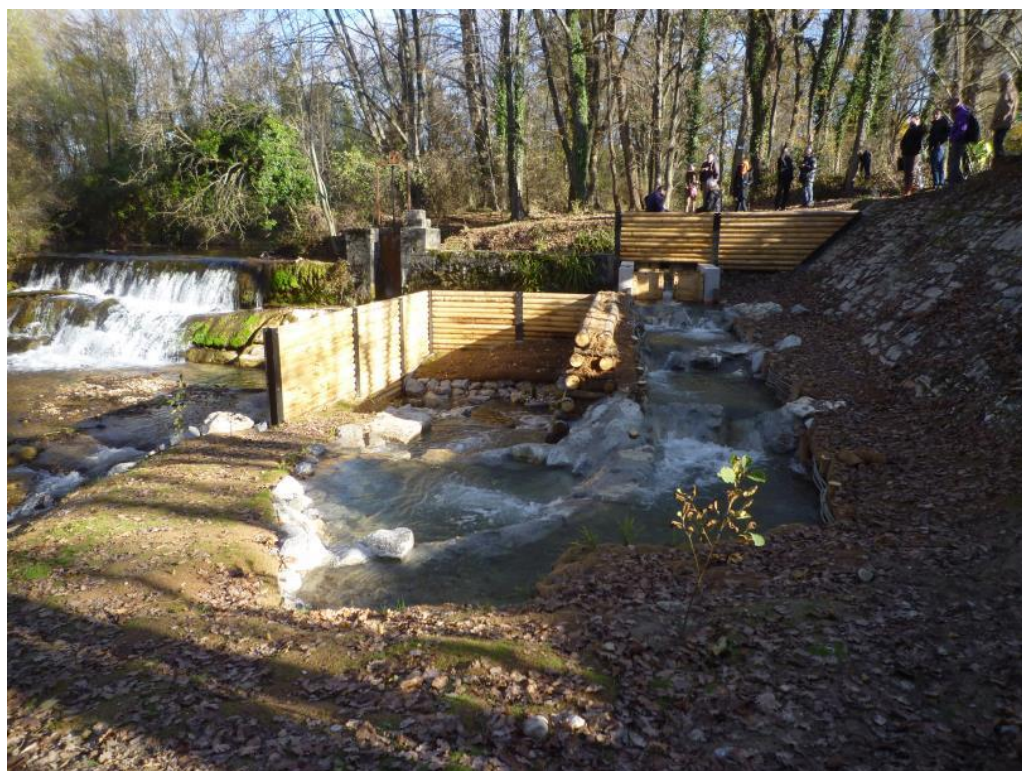
*Le dispositif de franchissement mis en eau le 1<sup>er</sup> décembre 2015 (SMBVV)*

L'Agence de l'Eau a financé ce projet à hauteur de 80 %. Notons que la Fédération Nationale de la Pêche a participé à hauteur de 5 %. La durée prévisionnelle des travaux était de 10 semaines au total. Néanmoins, des reprises après travaux ayant dû être effectuées à l'automne, la livraison a été retardée de plusieurs semaines. L'ouverture officielle du dispositif a eu lieu le 1<sup>er</sup> décembre 2015.
