Journée technique d'information et d'échanges de l'A.R.R.A.

« Restauration des cours d'eau en milieu urbain »

Exemple de l'Hermance à Veigy-Foncenex (74)

Présentation du projet de renaturation et de valorisation de l'Hermance dans la traversée du bourg de Veigy-Foncenex (74)

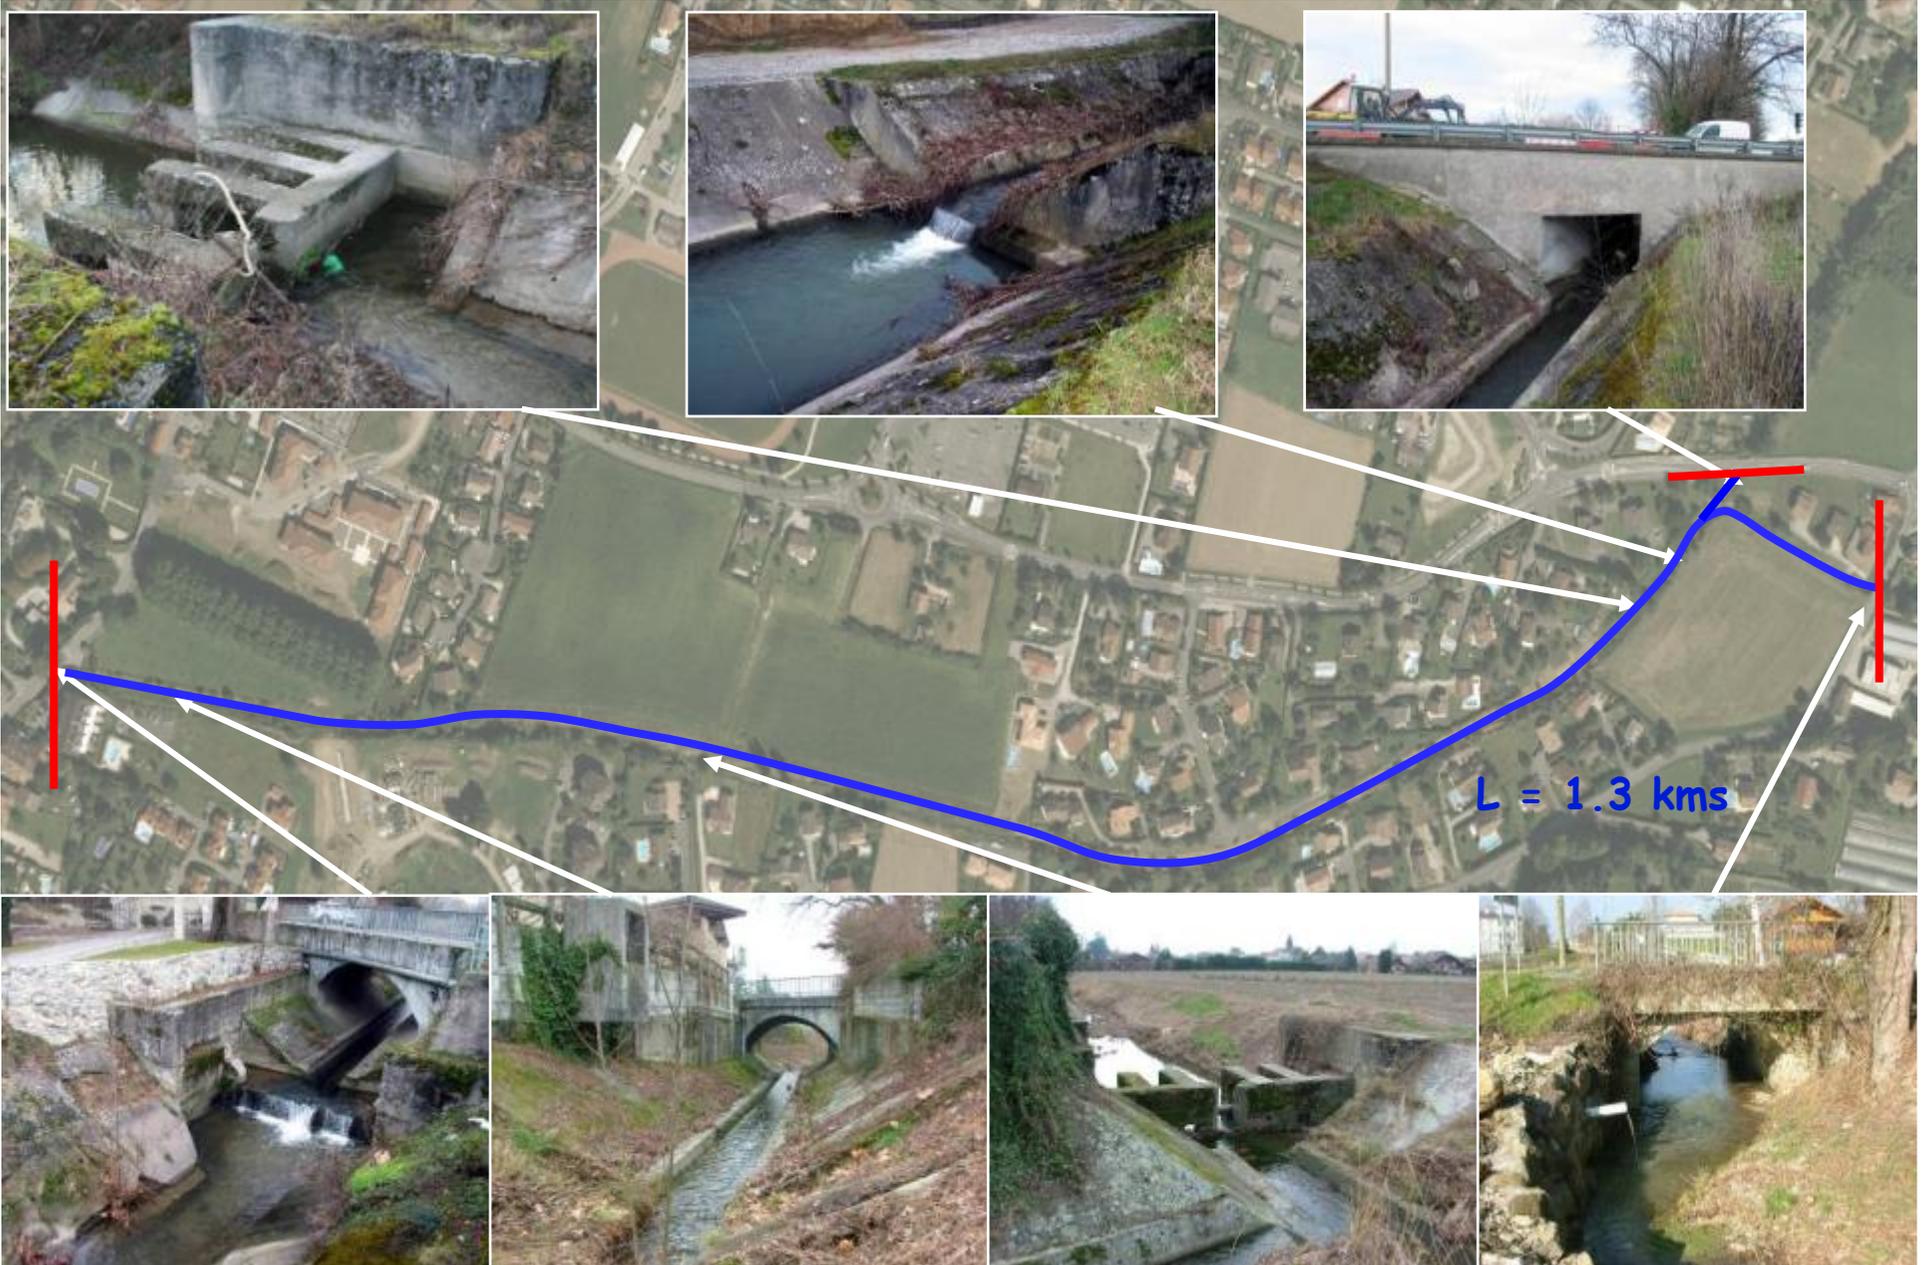
- ✓ l'homogénéité du milieu lié à l'aspect rectiligne et aménagé du lit vif
- ✓ la pauvreté voir l'absence d'habitats piscicoles
- ✓ l'absence de ripisylve sur l'ensemble du linéaire.
- ✓ un problème de franchissabilité piscicole des seuils.

- ✓ un phénomène d'effondrement localisé des berges, touchant parfois des zones urbanisées, des ouvrages anciennement ou plus récemment réalisés (murs, enrochements),
- ✓ des phénomènes d'affouillement des protections de berge en béton
