Rédacteur : Stéphane PETIT
	Date : mercredi 28 novembre 2018
Etude 201805-006	48 pages sans annexes

# Etude morphologique sur le Bedat en Limagne

## Analyse diachronique 1958/2018

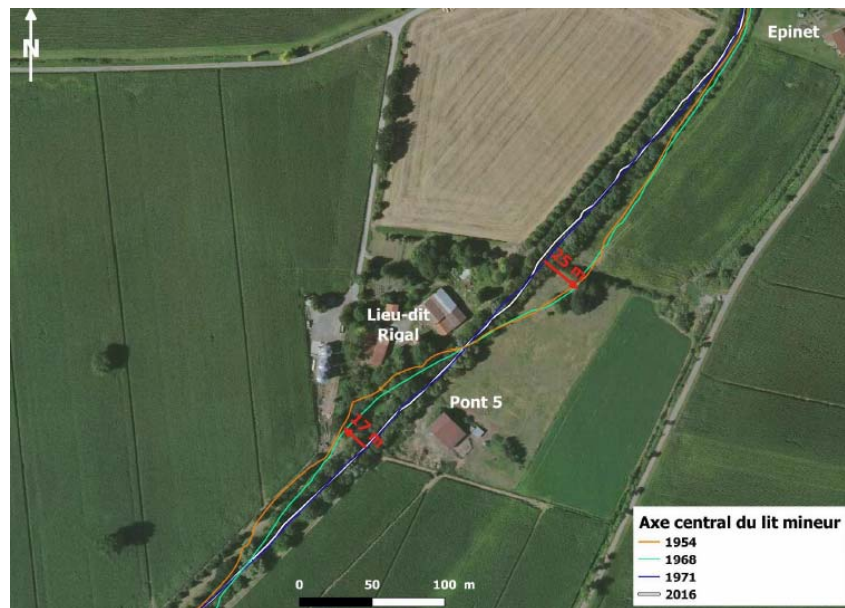
Le chenal a toujours présenté des alignements rectilignes raccordés entre eux par des secteurs faiblement sinueux. Seul le secteur situé 200 m en amont et en aval du lieu-dit Rigal présente un changement de sinuosité plus élevée entre 1968 et 1971. Le tracé, légèrement sinueux en 1954 et 1968, est devenu rectiligne suite au déplacement du chenal lors des travaux de recalibrage (de 10 à 18 m en moyenne) (Figure 8).

Figure 10 - Modification de la sinuosité observée sur 200 m linéaire en amont et en aval du lieu-dit Regal entre 1968 et 1971.

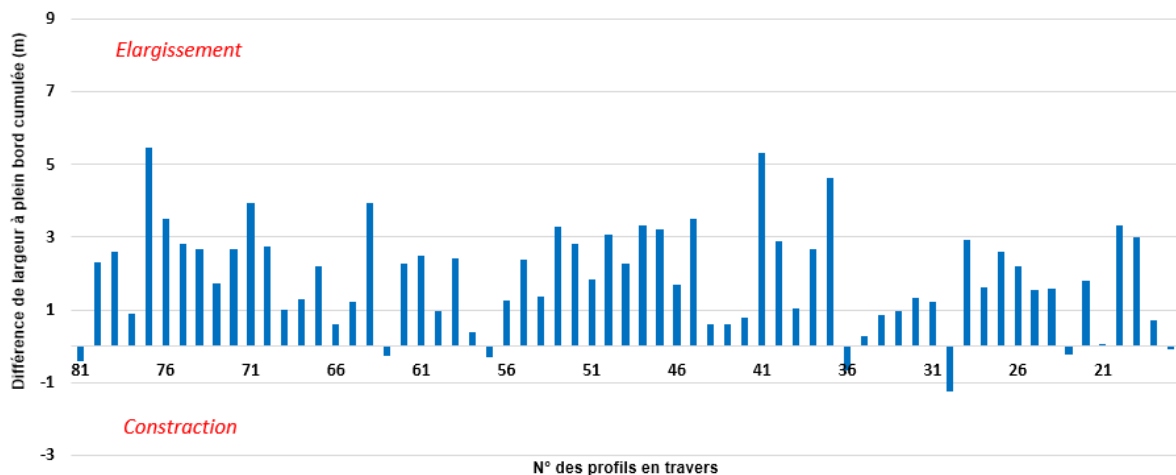
- Durant la période post-travaux (1970 P - 2018), la largeur moyenne a augmenté de 1.87 m (13.37 à 15.24 m avec  $\sigma = 1.43$  m - Tableau 3). Les élargissements, dont la valeur moyenne est de 2.15 m ( $\sigma = 1.21$  m - Tableau 7), ont varié de quelques centimètres à 4 m sur la quasi-totalité du tronçon, a. Au droit de 7 profils en travers, la largeur pleins bords s'est rétrécie en moyenne de 45 cm ( $\sigma = 0.38$  m - Figure 13, Tableau 8), en particulier à proximité des ponts 1, 4, 5, et du radier béton du bourg d'Épinet.

Figure 13 - Évolution de la largeur à pleins bords du linéaire étudié sur la période 1970 P - 2018.

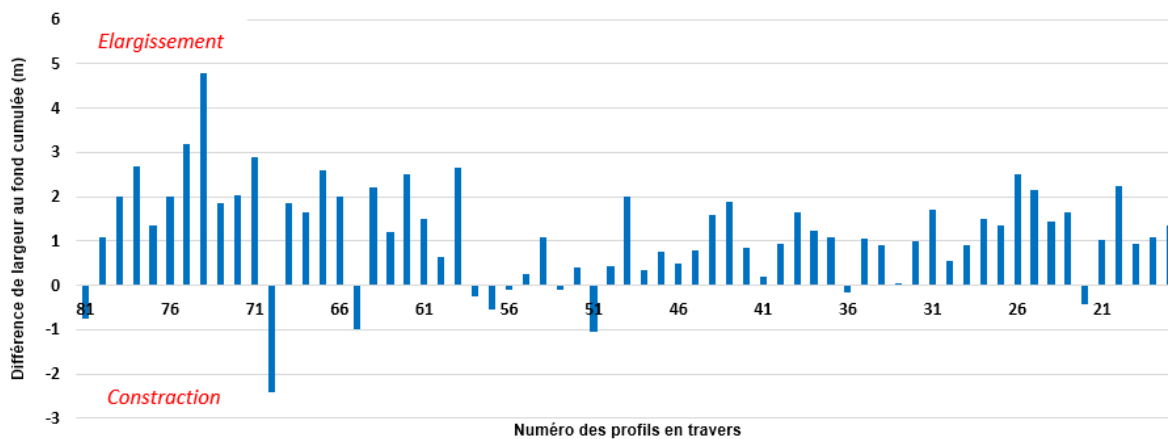
- Durant la période post-travaux (1970 P - 2018), la largeur moyenne a augmenté de 1.17 m (6 à 7.17 m (avec  $\sigma = 1.14$  m - Tableau 6). L'analyse des valeurs d'élargissement, indique que la largeur du lit a augmenté en moyenne de 1.51 m ( $\sigma = 0.95$  m - Tableau 7), variant de quelques centimètres à 3 m (Figure 15). Toutefois, au droit de 10 profils, dans le secteur délimité par les PT58 et 51, et à proximité des ponts 1, 2, 4 et 5 (Figure 15), le fond du lit s'est rétréci en moyenne de 68 cm ( $\sigma = 0.7$  m - Tableau 8),

Figure 15 - Évolution de la largeur au fond du linéaire étudié sur la période 1970 P - 2018.

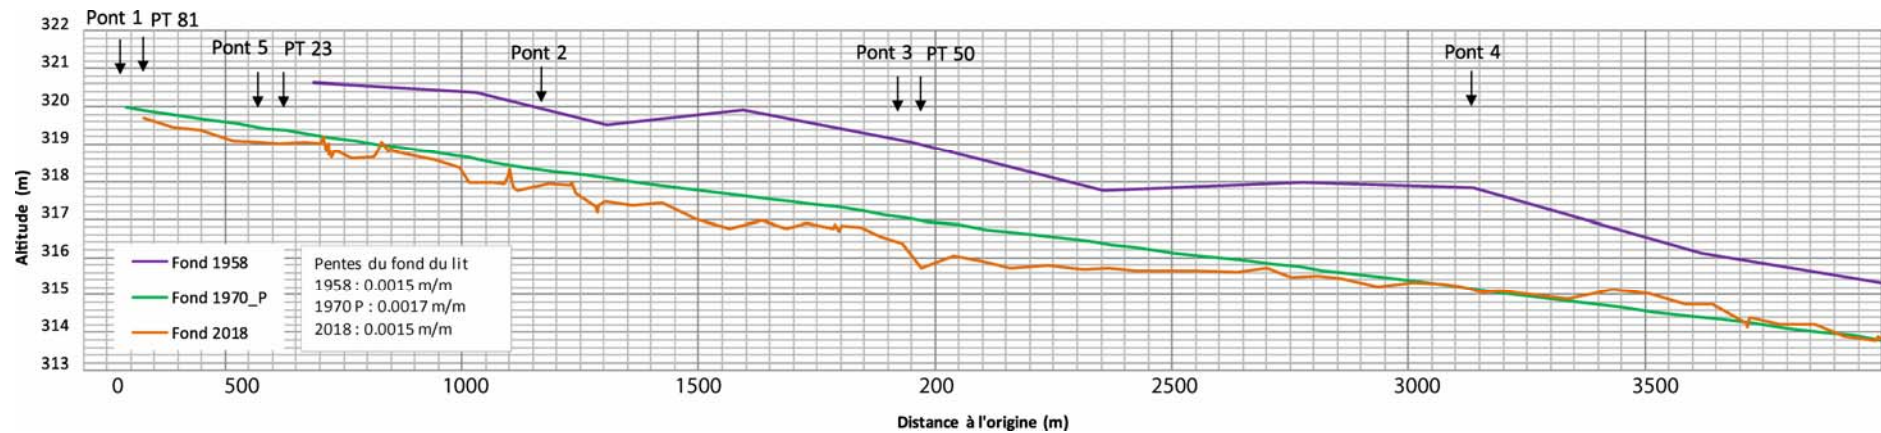
Le profil en long 2018 du fond du lit montre, sur le linéaire du tronçon T1, des variations topographiques locales plus fortes et plus nombreuses que sur les deux autres tronçons (Figure 17).

- la pente générale du lit est pratiquement équivalente, pré et post-travaux d'aménagement,
- depuis les travaux d'aménagement, le lit s'est globalement incisé au droit des tronçons T1 et T2,
- depuis les travaux d'aménagement, le lit s'est globalement exhausé au droit du tronçon aval T3.

Figure 17 - Profils en long du fond du lit 1958, 1970 P et 2018 du tronçon étudié.

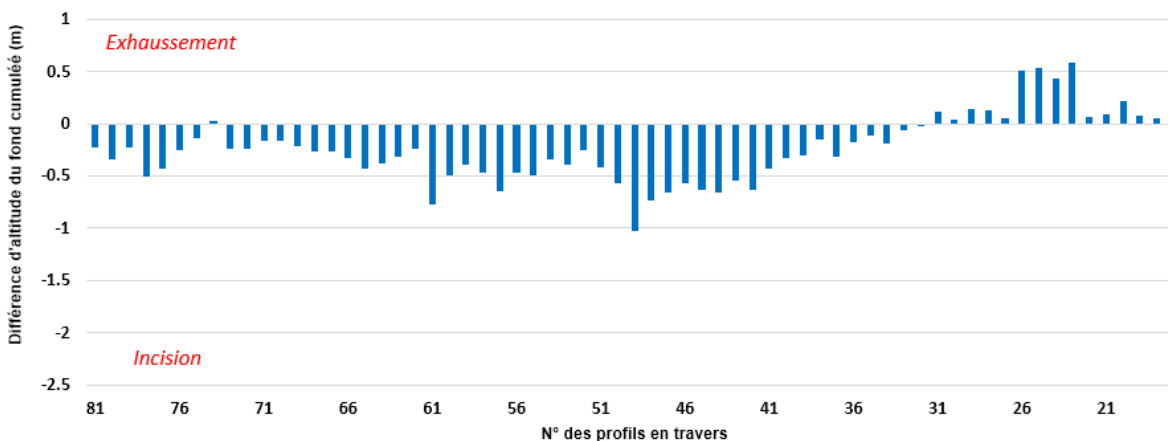
Figure 19 - Évolution de l'altitude du fond du linéaire étudié sur la période 1970 P - 2018.

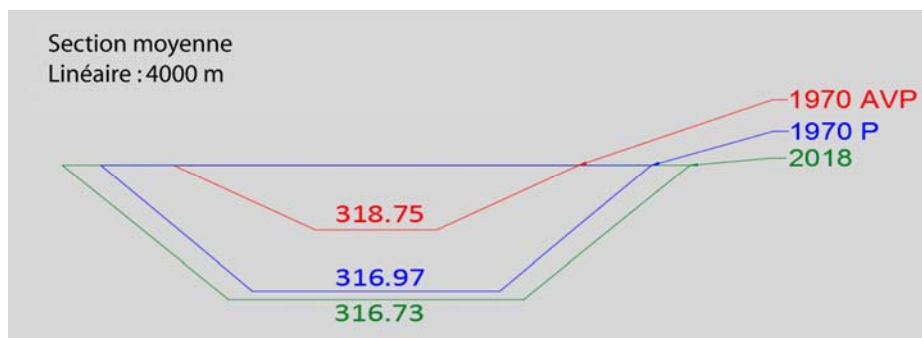
Le volume total de sédiments perdus c'est-à-dire extraits lors des travaux et érodés suite à l'impact de ces travaux sur la période 1970-2018 est de 128 000 m<sup>3</sup>, soit environ 30 000 m<sup>3</sup>/km de linéaire.

Figure 20 - Sections moyennes pré et post-travaux (1970 AVP, 1970 P et 2018).

Aussi, des actions de recharge sédimentaire et de diversification des écoulements pourraient être engagées sur l'ensemble du linéaire afin de restaurer le plancher sédimentaire et limiter voire compenser les désordres (incision, élargissement du lit).

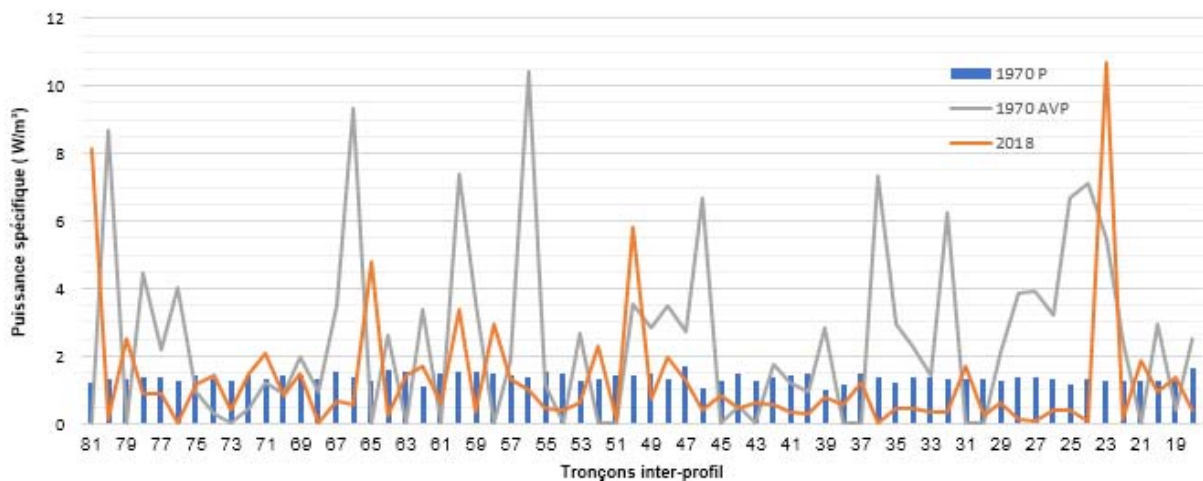
L'analyse des valeurs maximales apporte des informations complémentaires et montrent que le Bedat, depuis, les travaux d'aménagement a retrouvé, localement, de plus fortes valeurs de puissances spécifiques, équivalentes à celle pré-travaux (valeurs maximales respectivement de 11.4 W/m<sup>2</sup>, 1.7 W/m<sup>2</sup> et 10.7 W/m<sup>2</sup> pour 1970 AVP, 1970 P et 2018).

Toutefois, toutes ces puissances spécifiques apparaissent très faibles pour permettre une restauration naturelle du Bedat.

Figure 21 - Evolution amont / aval de la puissance spécifique sur le tronçon étudié (1970 AVP, 1970 P et 2018).

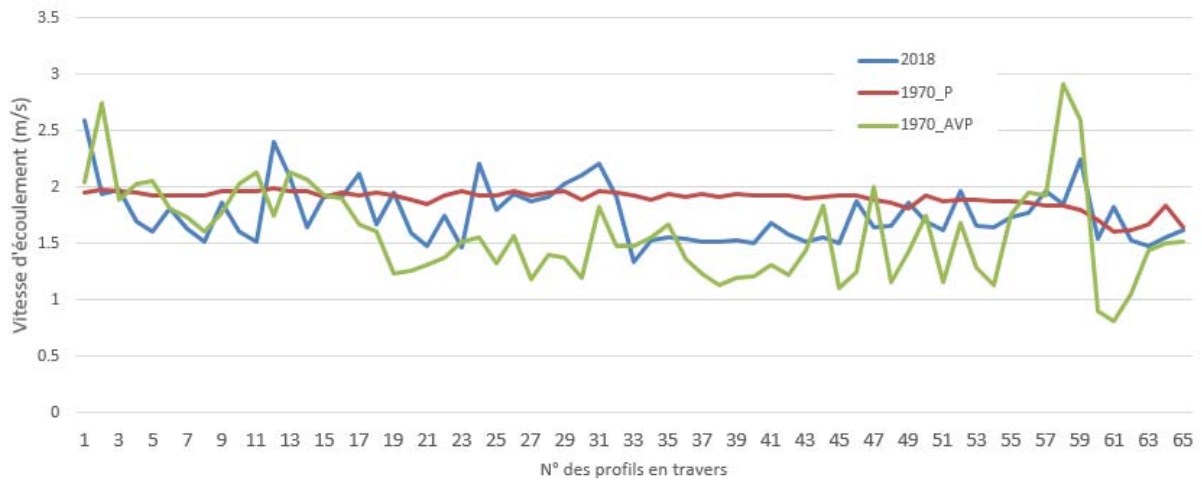
- Une variabilité amont/aval des vitesses d'écoulement pour le débit projet de 50 m<sup>3</sup>/s (Figure 22). Toutefois, il apparaît qu'au droit de l'aval du tronçon I et au niveau du tronçon II, les vitesses d'écoulement sont plus élevées en 2018 qu'elles ne l'étaient avant travaux.

Figure 22 - Vitesses d'écoulement pour les trois dates modélisées (1970 P, 1970 AVP et 2018) pour un débit de 50 m<sup>3</sup>/s.
