Journée technique d'information et d'échanges de l'A.R.R.A.

« Restauration des cours d'eau en milieu urbain »

Exemple de l'Hermance à Veigy-Foncenex (74)

Maxime CHATEAUVIEUX
Chargé de mission - SYMASOL

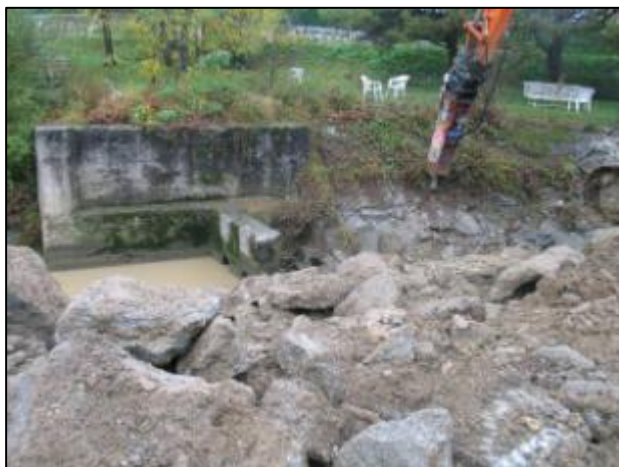
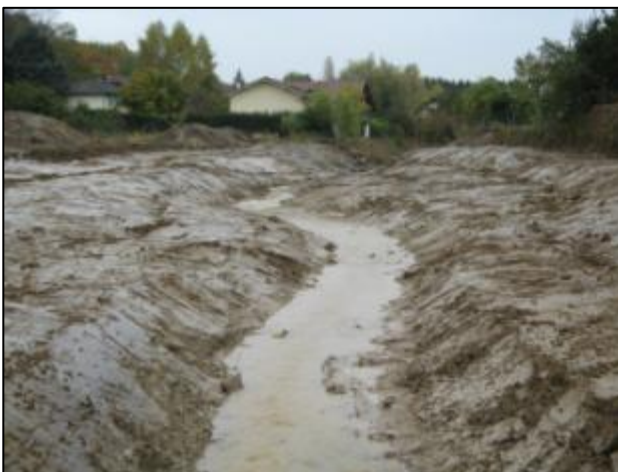
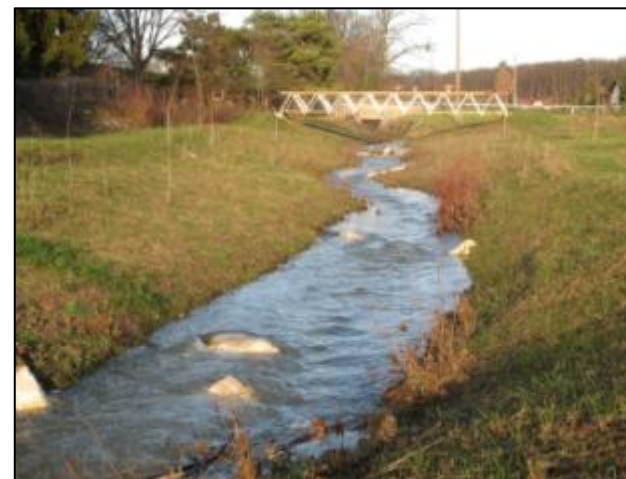
Avant travaux : secteur canalisé, section d'écoulement insuffisante, aucun habitat, végétation quasi inexistante

Pendant travaux : emprises foncières plus importantes, suppression des ouvrages béton, création de sinuosités, berges en pente douce, élargissement de la section d'écoulement, plantations

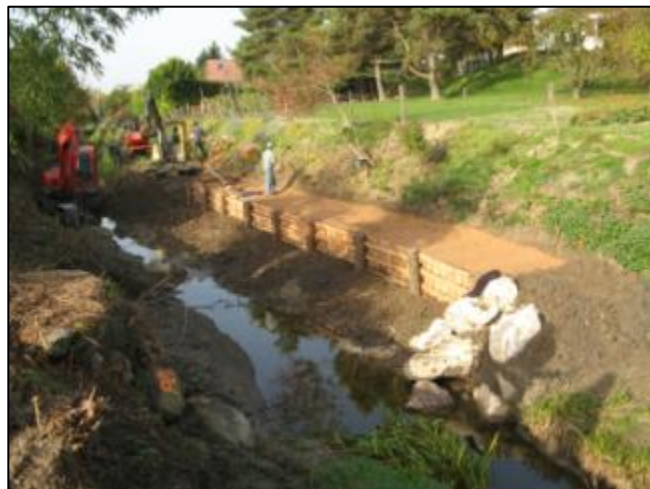
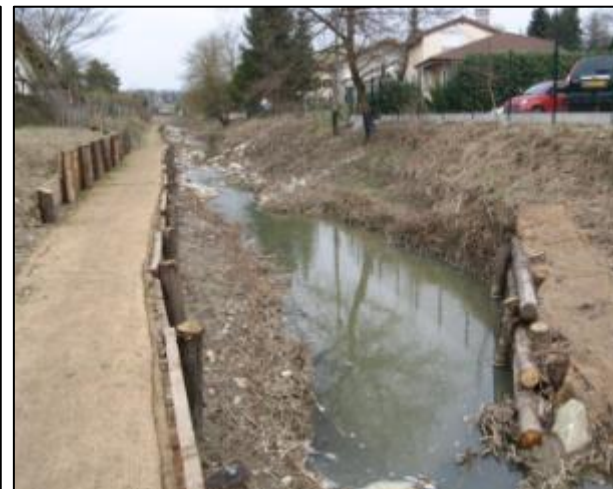
Pendant travaux : création de sinuosités, aménagements dans le lit mineur (caches, blocs, radiers, épis), berges en génie végétal, cheminement avec platelage bois et végétalisation

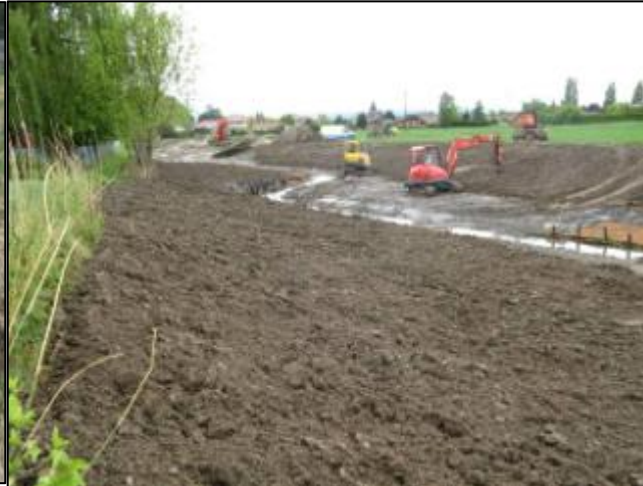
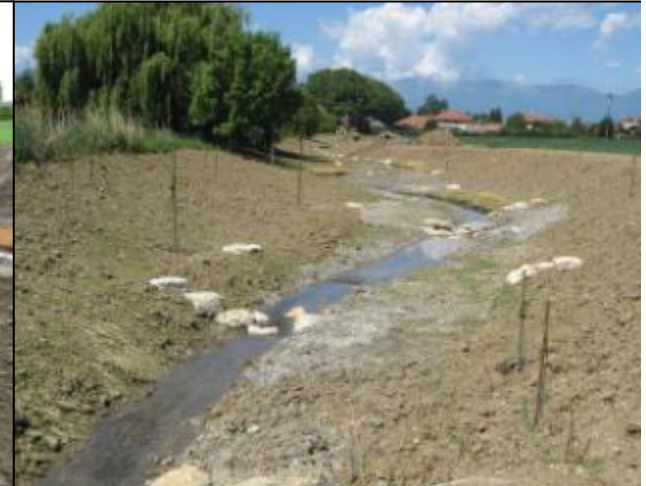
Pendant travaux : ouverture de la section d'écoulement, création de méandres, aménagements dans le lit mineur (caches, blocs, radiers, épis), berges en génie végétal et plantations, cheminement et passerelles

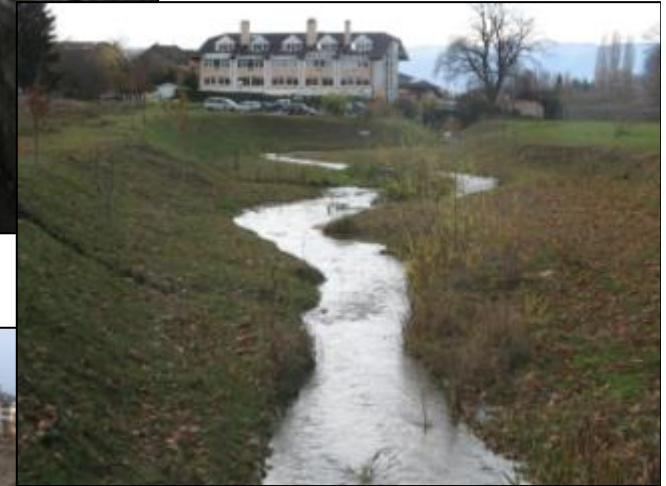
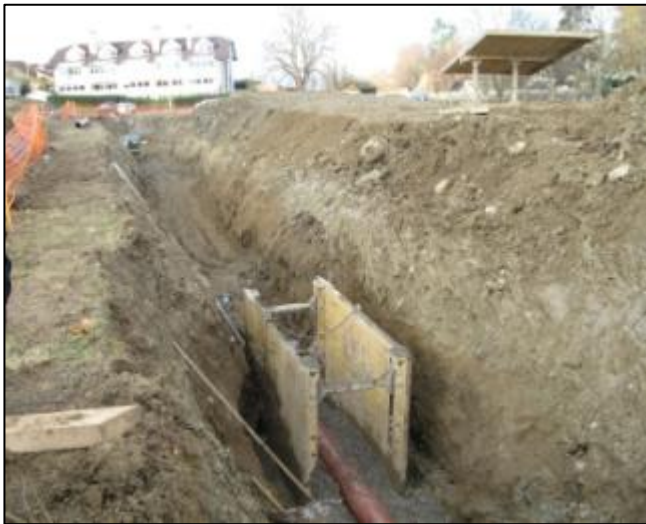
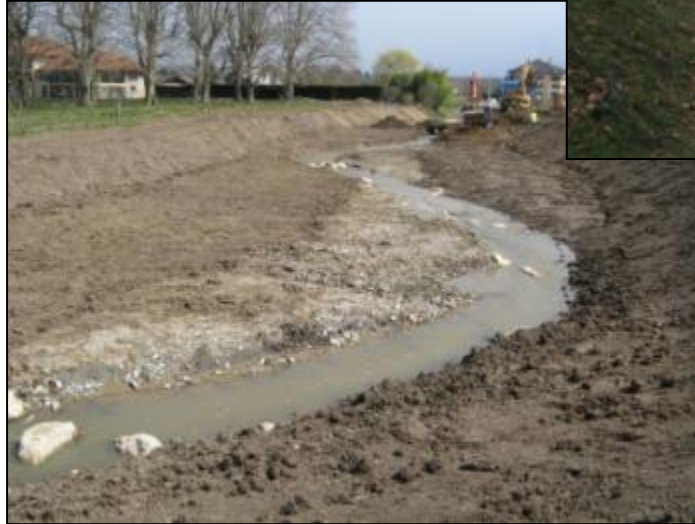
Pendant travaux : déplacement du réseau d'eaux usées, ouverture de la section d'écoulement, création de méandres, aménagements dans le lit mineur (caches, blocs, radiers, épis), berges en génie végétal et plantations, passerelle

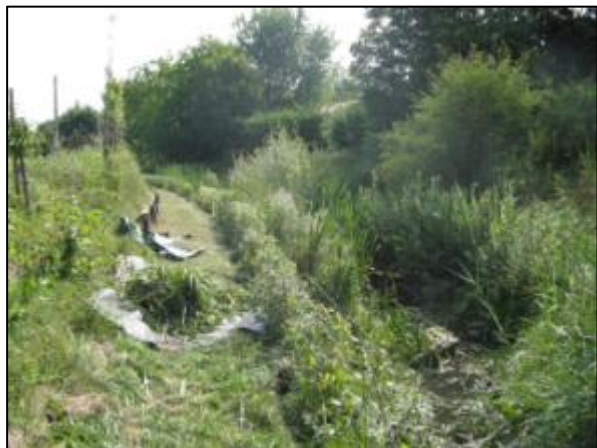
Arrachage hélrophytes et évacuation

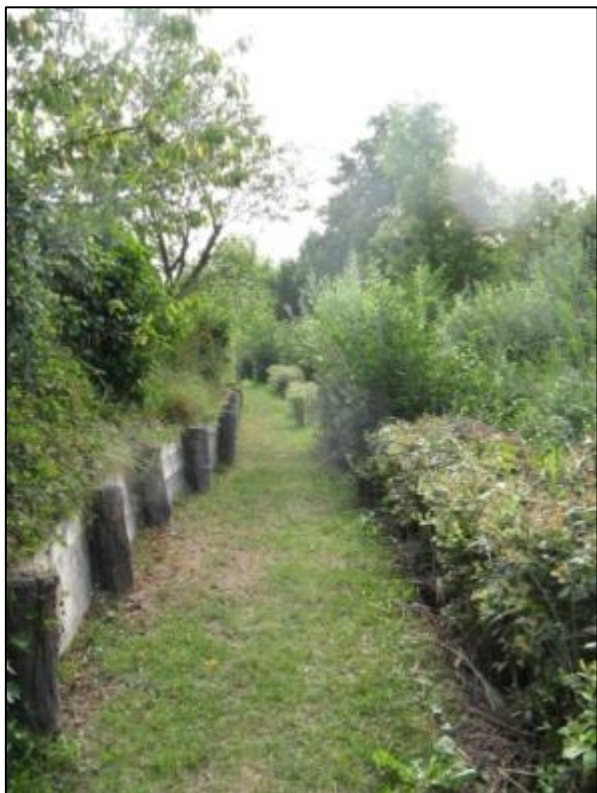
Débroussaillage chemin

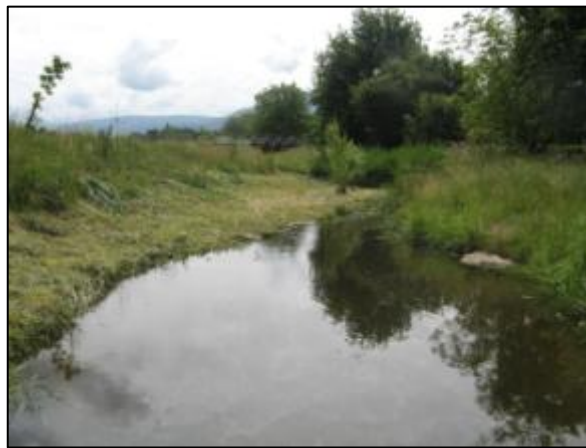
Fauche talus et risbermes

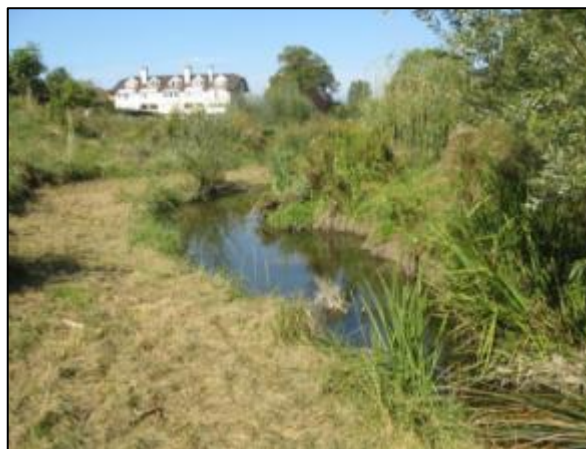
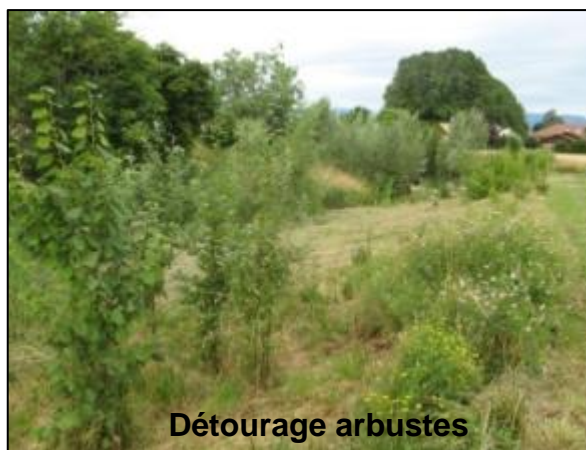
Détourage arbustes
