Présentation : Emmanuel RENO

Technicien Rivière - Syndicat Mixte Veyle Vivante

# Retour d'expérience sur la Veyle

Association Rivière Rhône Alpes  
**Les petits aménagements piscicoles en Rivière**

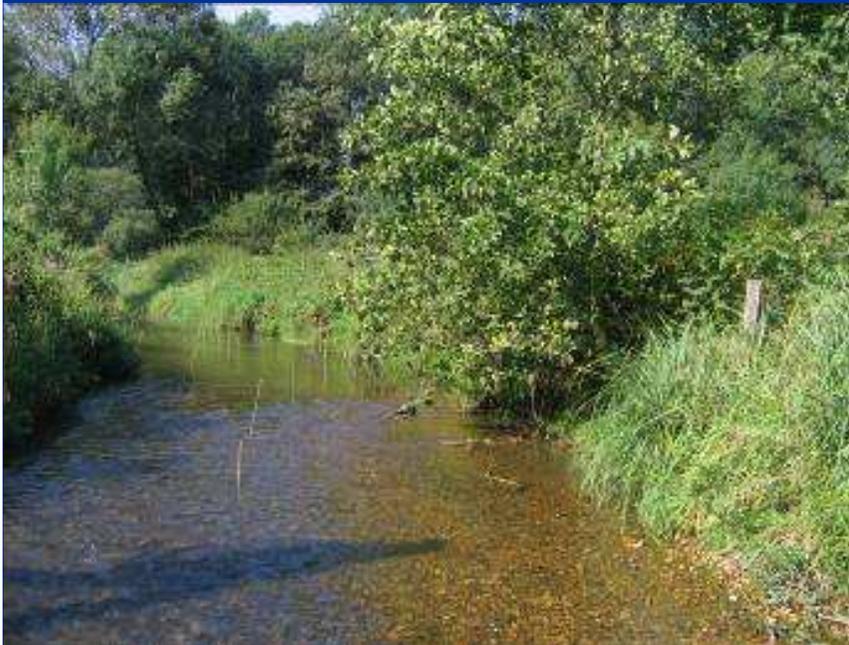
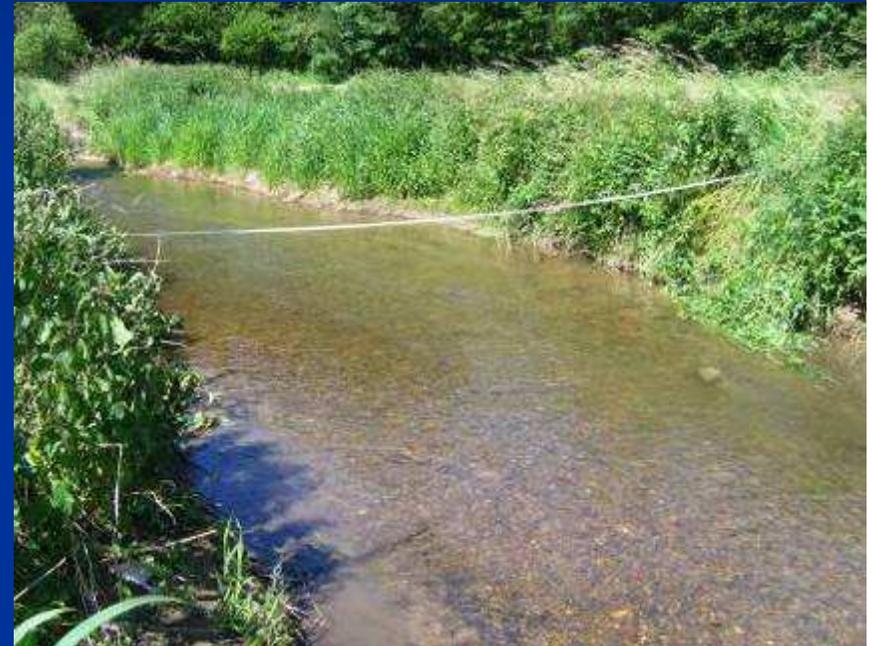
- Un tronçon de la Veyle pouvant encore accueillir de la Truite
- Qualité et débit de la Veyle maintenu par les sources de Lent

- Une largeur qui varie entre **6 et 8 mètres**
- Des hauteurs d'eau faible de l'ordre de 5 à 15 cm durant l'été
- Un radier sur 120 m de long

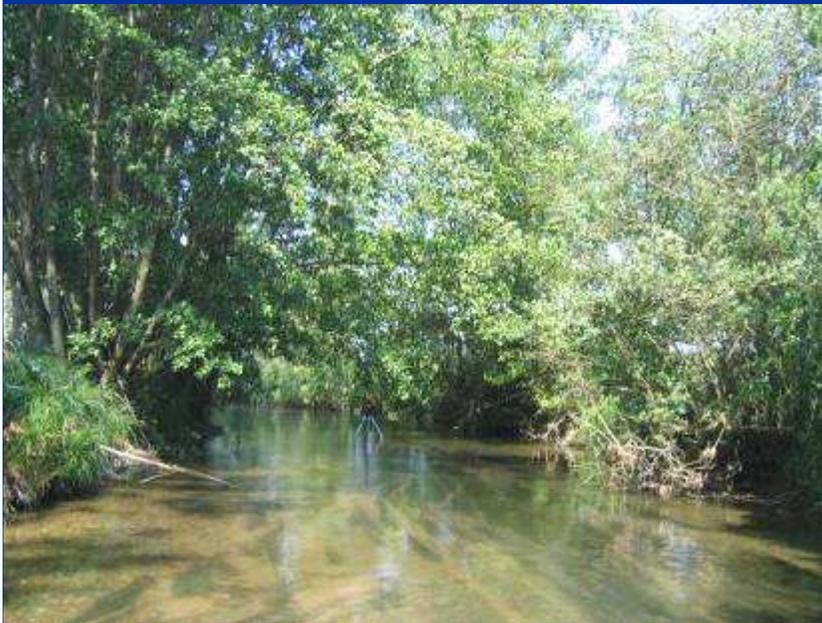
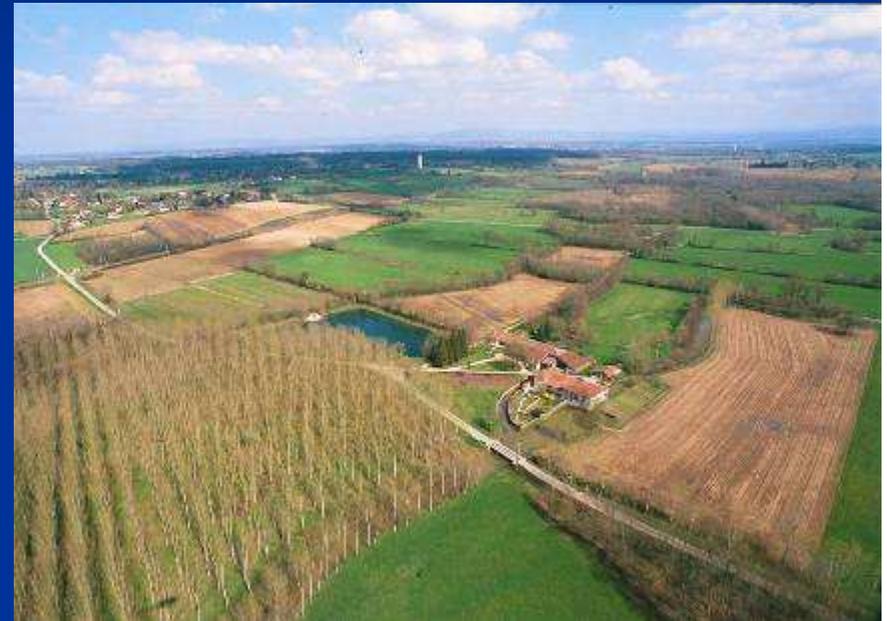
- Qualité et débit de la Veyle maintenu par les sources des différents marais situés en amont
- Secteur de la Veyle aleviné en truitelle par l'AAPPMA locale

- Une largeur qui varie entre **8 et 11 mètres**
- Des hauteurs d'eau faible de l'ordre de 25 à 30 cm durant l'étiage
- Aucune variation de vitesse sur l'ensemble du tronçon

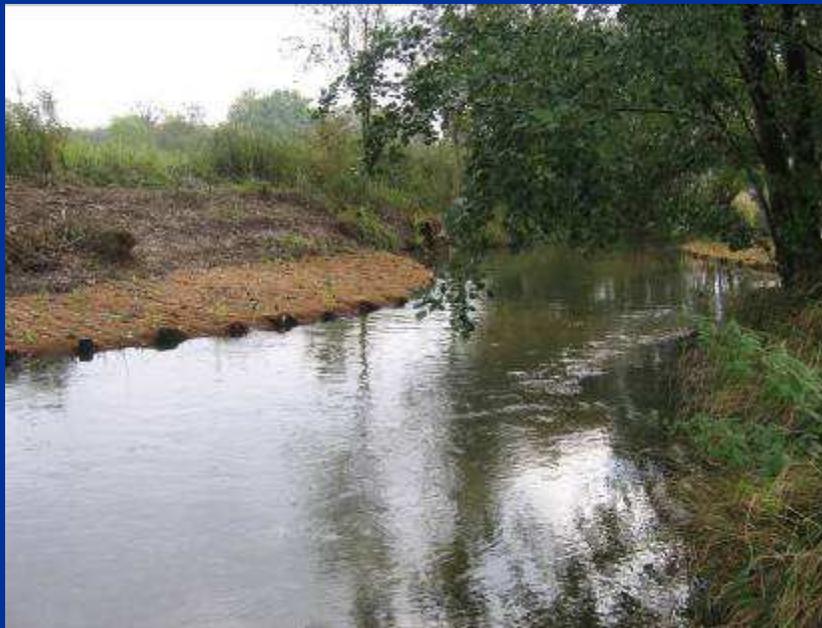
A l'issue des travaux le cours d'eau  
méandre entre les banquettes lorsque  
les débits sont au plus bas
