## Pêche au cas pratique

## COMPTE RENDU

## PACP - RESTAURATION MORPHOLOGIQUE DU RUISSEAU DES ASSATS ET DE LA ZONE HUMIDE DU MOULIN DU BŒUF 16 DÉCEMBRE 2025 - SAINT-BONNET-LÈS-ALLIER (63)

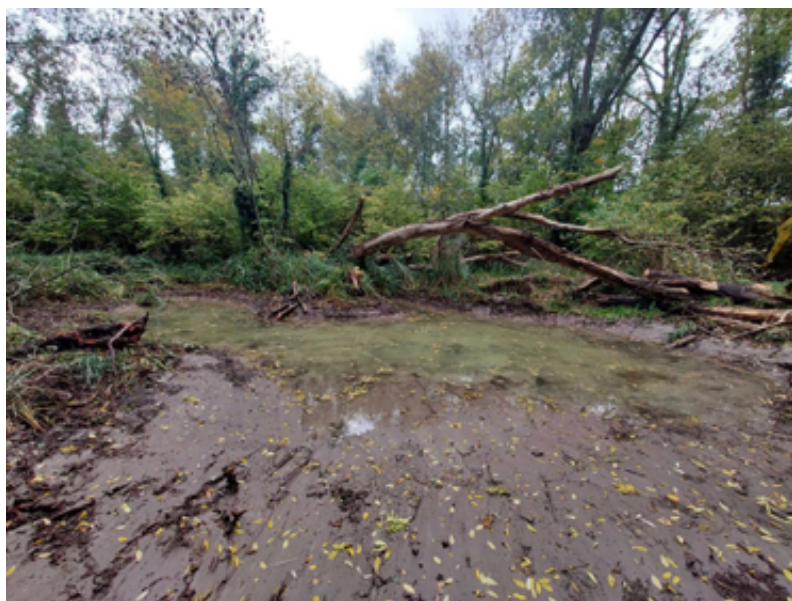
Visite des travaux de restauration de la zone humide du Moulin du boeuf (21 octobre 2025 - ©SMVVA) et du ruisseau des Assats (16 décembre 2025 - ©ARRA²)

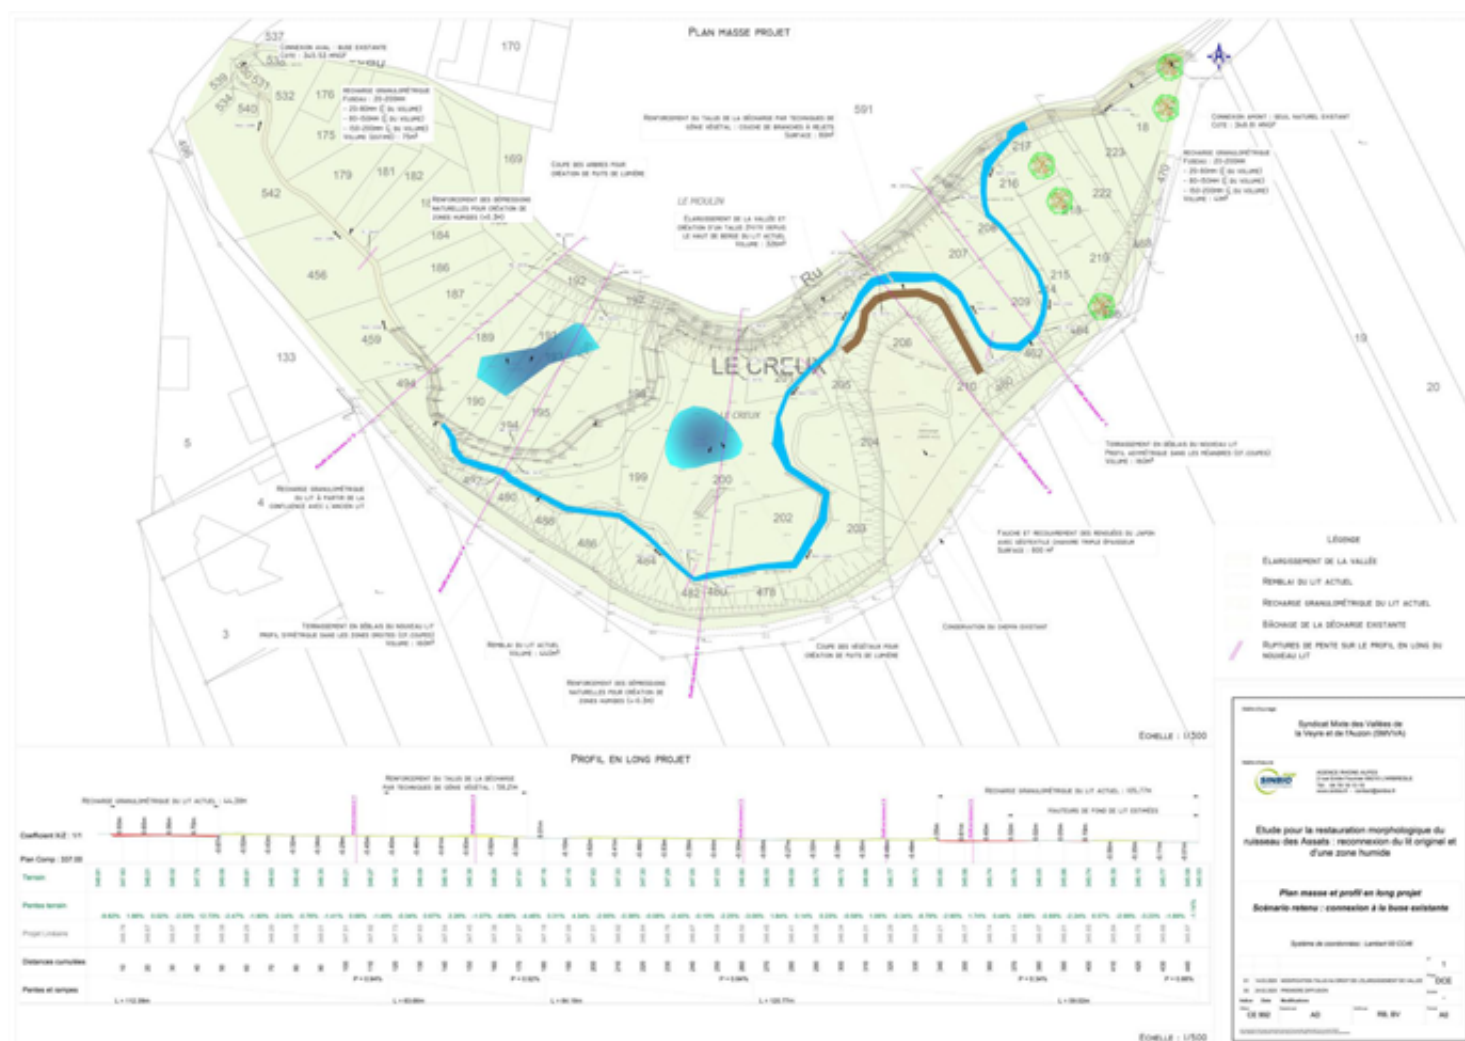
Plan de masse et profil en long du scénario retenu (© SMVVA).

Le nouveau tracé du cours d'eau repose sur le fonctionnement naturel initial, et non sur le cadastre, ce dernier étant supposé déjà influencé par des modifications anciennes (notamment le contournement de l'ancienne décharge, avec un risque potentiel de contamination).

Le tracé proposé contourne cette ancienne décharge tristement recouverte par la renouée du Japon, et comprend la création d'un nouveau lit et le rebouchage de l'ancien lit par un jeu de déblais/remblais et la création de mares.

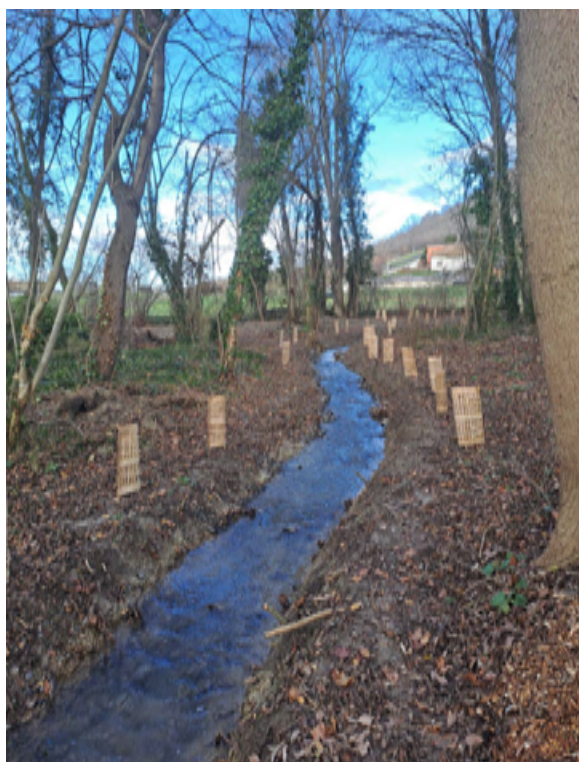
Nouveau lit du ruisseau des Assats (16 Décembre 2026 - ©ARRA<sup>2</sup>)

Le dimensionnement du lit a été réalisé en prenant en compte la capacité de débordement, la nécessité de conserver 30 à 40 cm de hauteur de berge maximum et la volonté de maintenir un fonctionnement en débordement pour l'alimentation et la reconnexion des zones humides.

Le lit a volontairement été légèrement sous-dimensionné, afin :

- de mieux gérer les étiages de plus en plus fréquents,
- de laisser travailler naturellement le ruisseau afin qu'il puisse librement créer son espace de divagation.

Certaines zones n'ont pas été végétalisées afin de permettre au cours d'eau d'évoluer librement par le phénomène naturel d'érosion.

Les berges concaves ont été aménagées avec des pentes plus verticales (zones d'érosion), tandis que les berges convexes présentent des pentes plus douces (zones de dépôt). Ces profils ont un intérêt pour favoriser les dynamiques naturelles mais aussi l'accueil de la faune et de la flore.

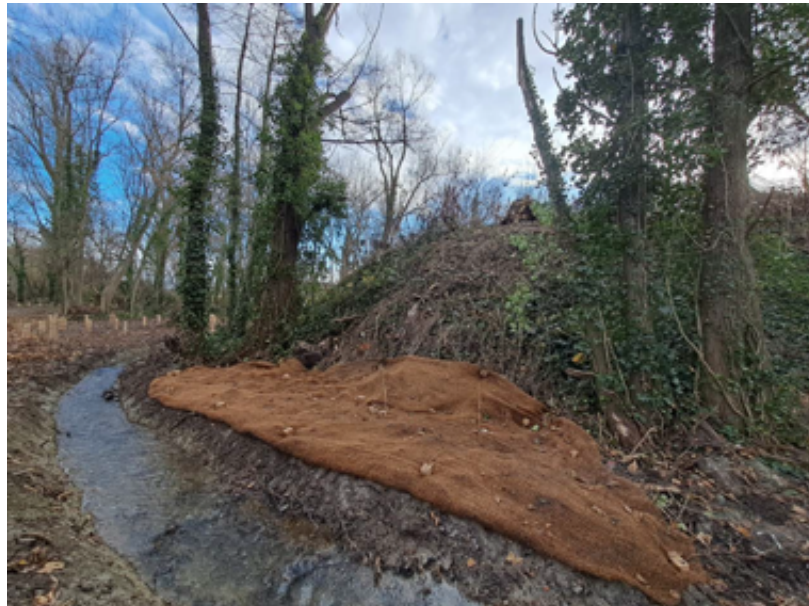
Protection de la décharge et système de lutte contre la renouée fait en couche de branches de saules (16 décembre 2025 - ©ARRA²)

La technique employée comprend :

Cette technique a été déployée sur environ 50 m linéaires.

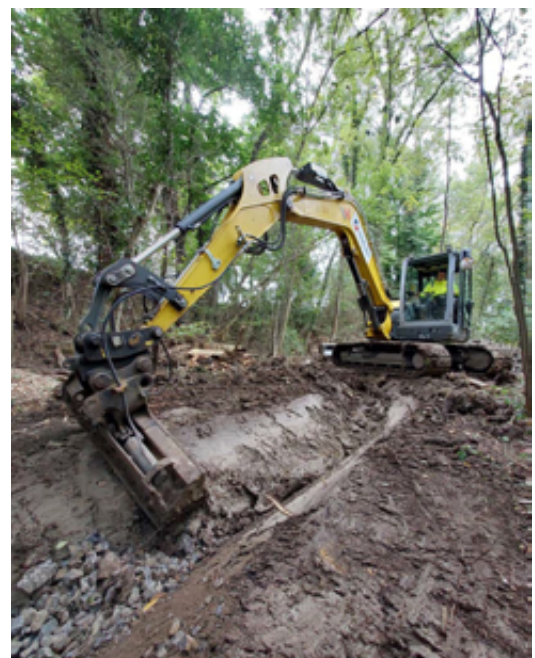
Pelle utilisée pour la réalisation des travaux (14 octobre 2025 - ©SMVVA)
