ONEMA

La restauration de la continuité écologique

*Pascal ROCHE
ONEMA Region Rhône-Alpes*

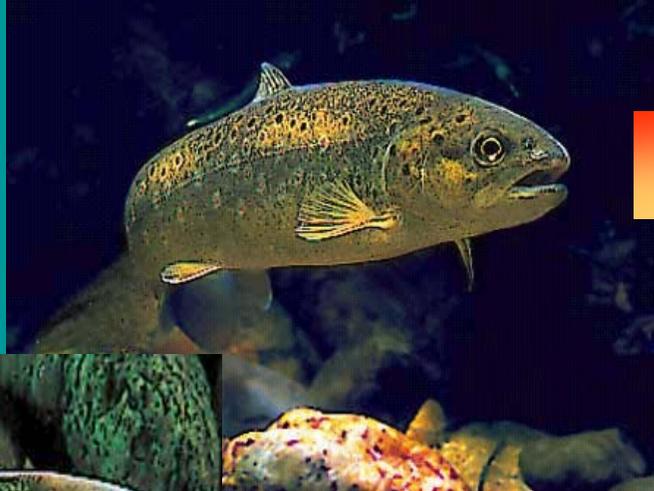
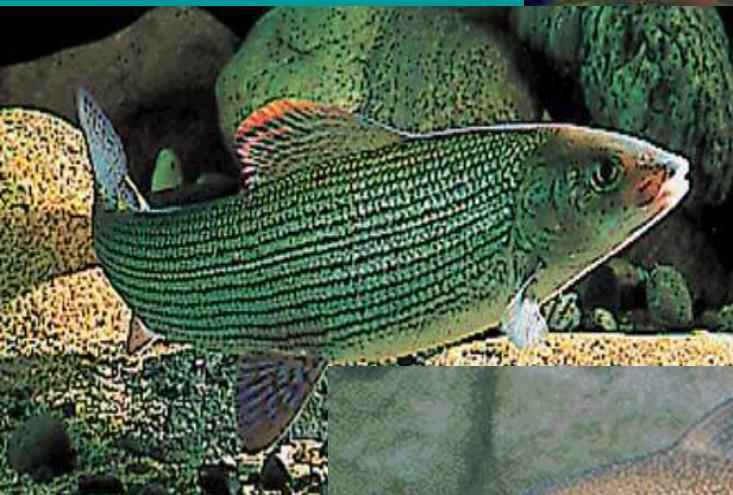
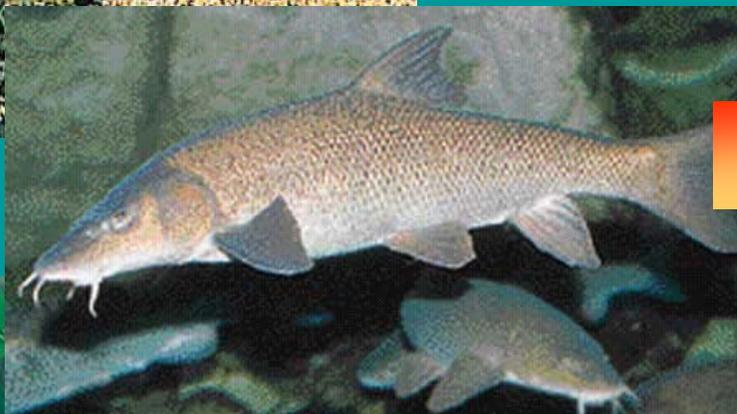
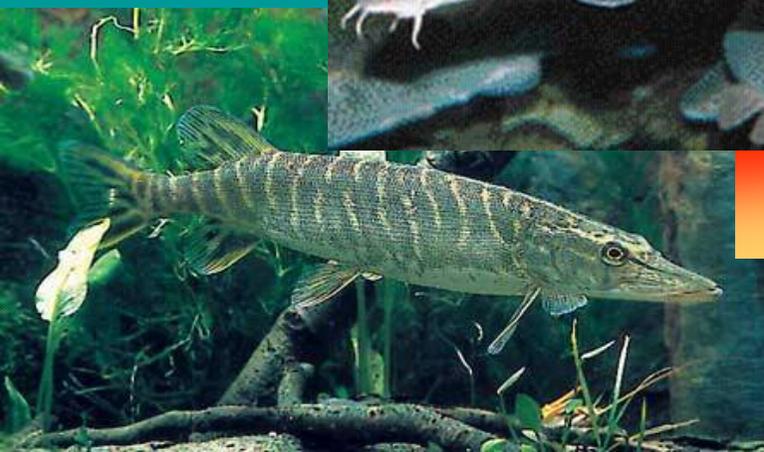
Distances de migration

(radiopistage)

Truite de rivière : 9 km

Ombre : 2,3 km

Barbeau : 3,5 km

Brochet : 8-35 km

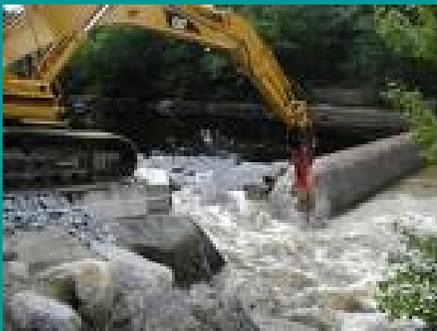
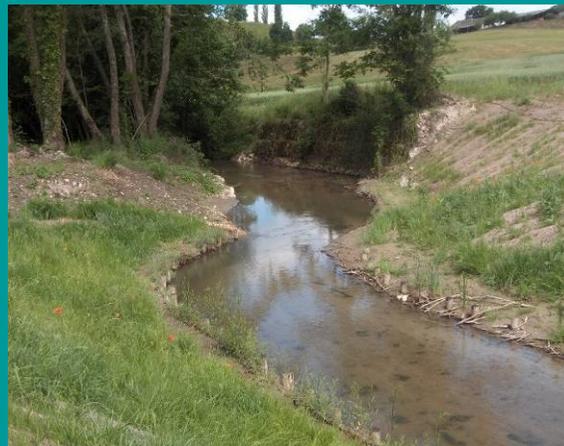
Barrage supprimé sur la Méline

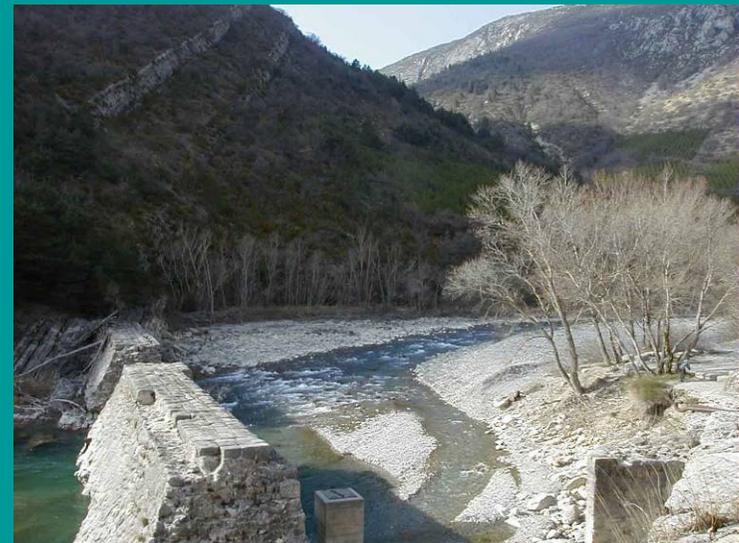
Barrage ouvert sur le Buëch

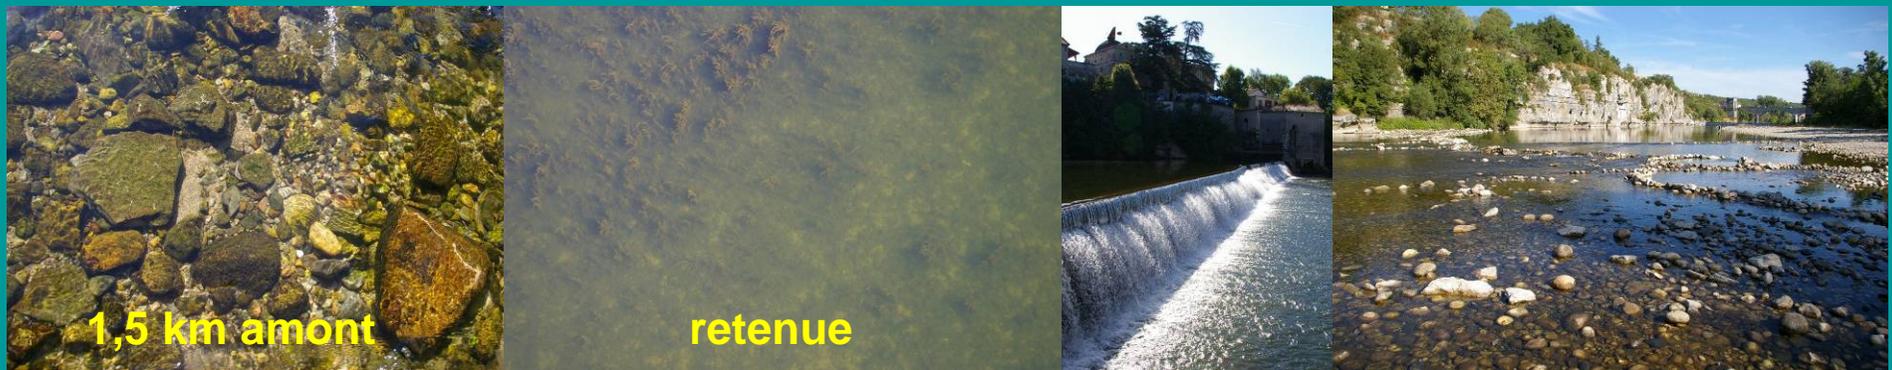
Rivière Ardèche

Effet d'un seuil de 2 m de hauteur, retenue de 1,5 km de longueur, 20000 m³ de sédiments grossiers stockés, production hydroélectrique privée <1% de la production du département 07

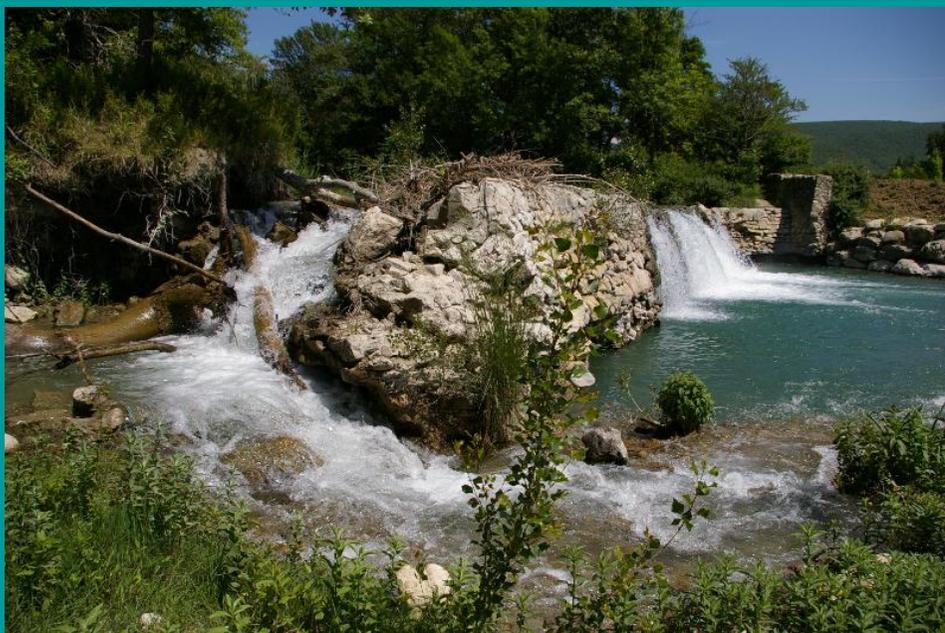
Le Roubion

Ancien seuil en cours de destruction

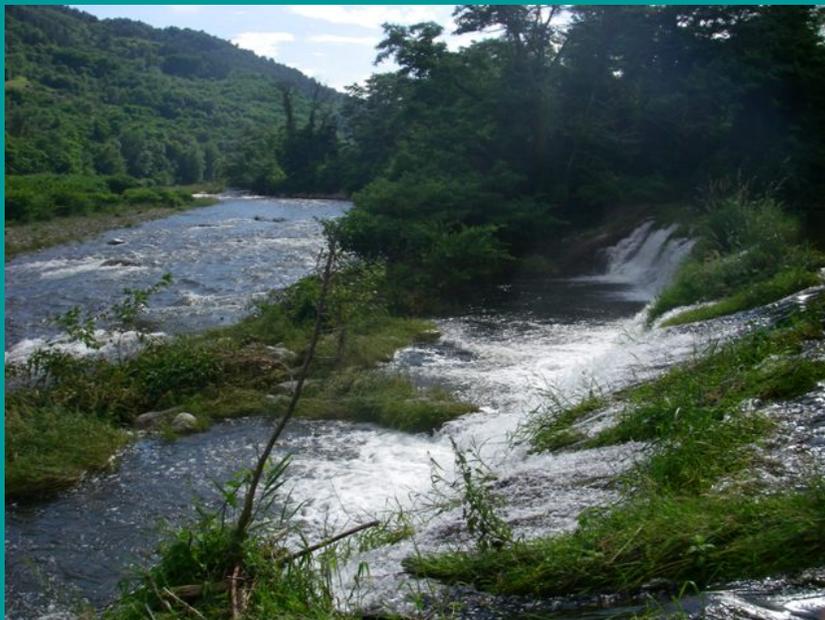
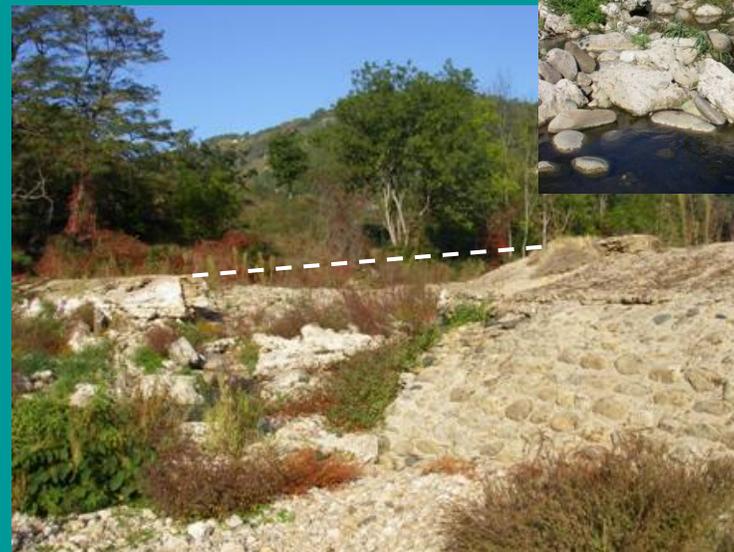
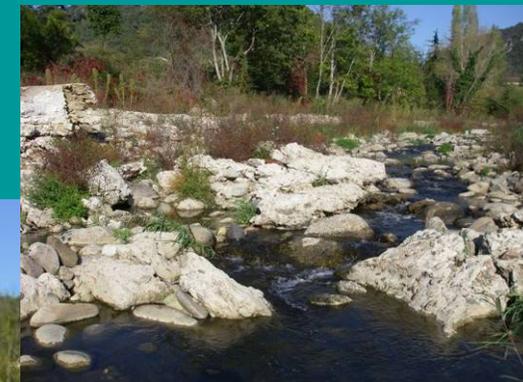
La Dunière

confluence Eyrieux (suppression par une crue en mai 2010)

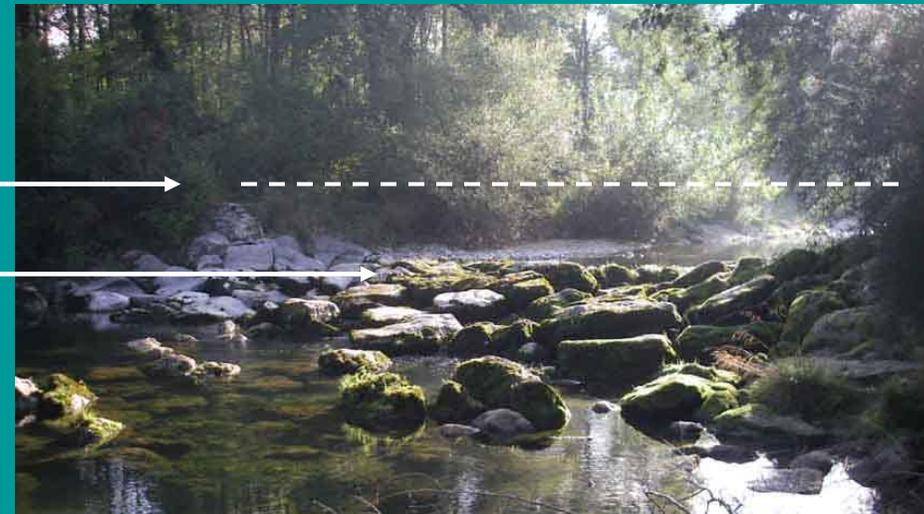
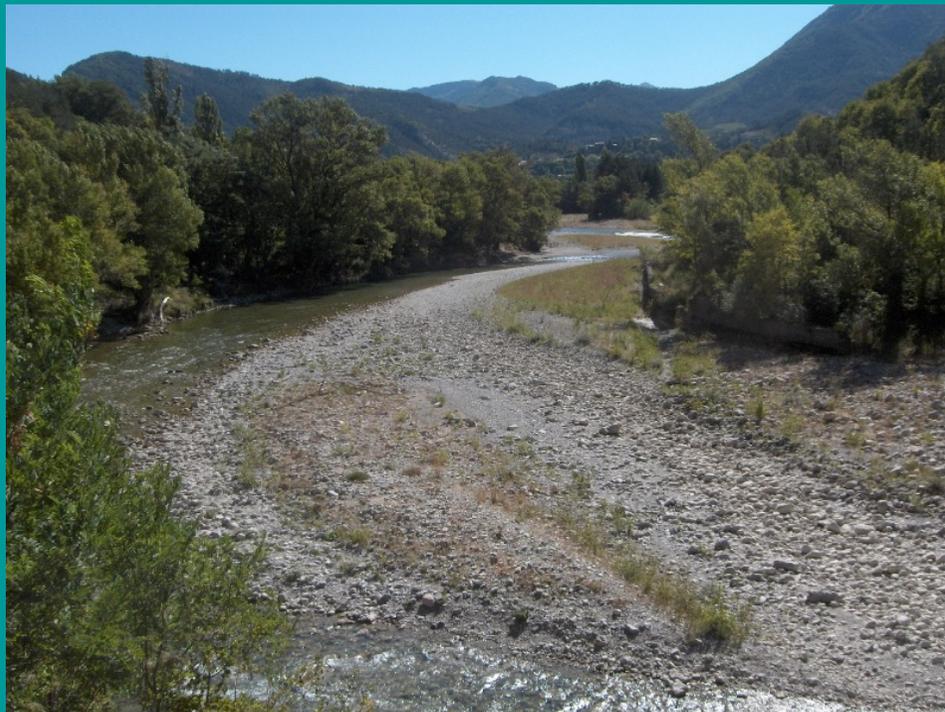
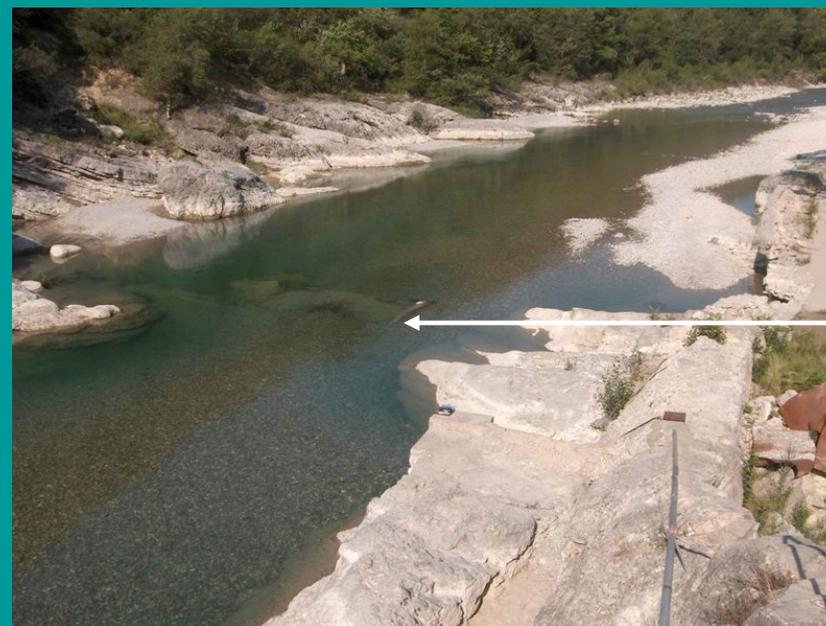
*Seuil du Guiers vif
dérasé par une crue
H origine 2,3 m
Reste un petit seuil
en blocs (0,5 m)*

*Restes
du fond
du
barrage*

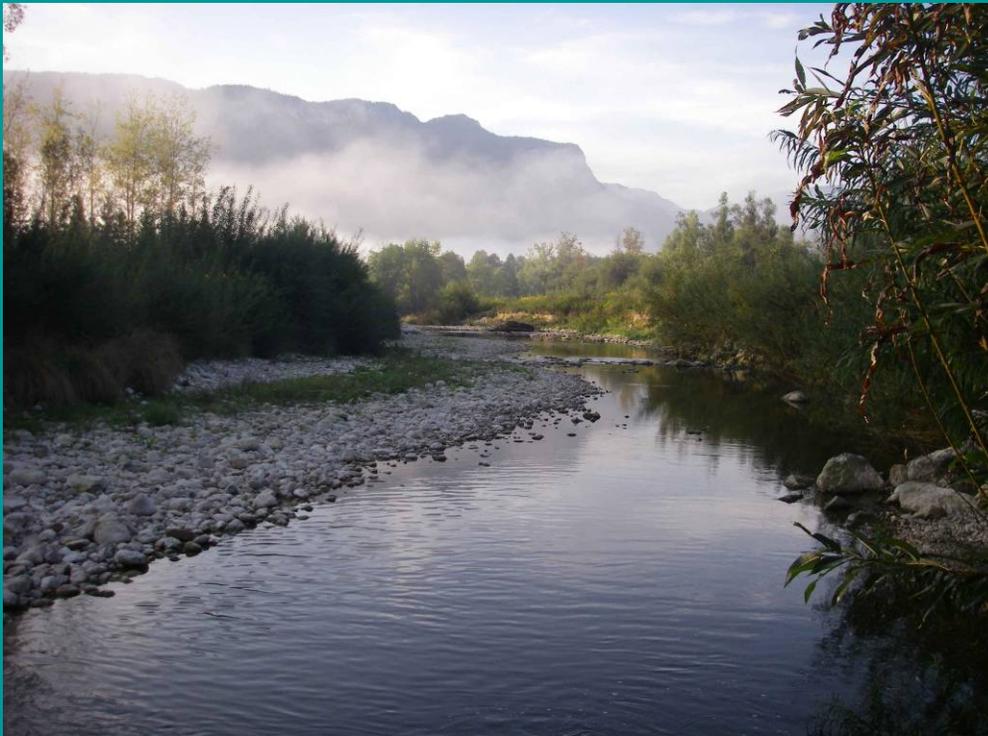
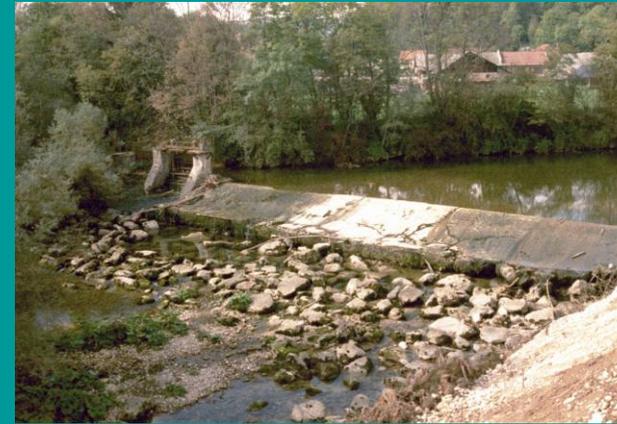
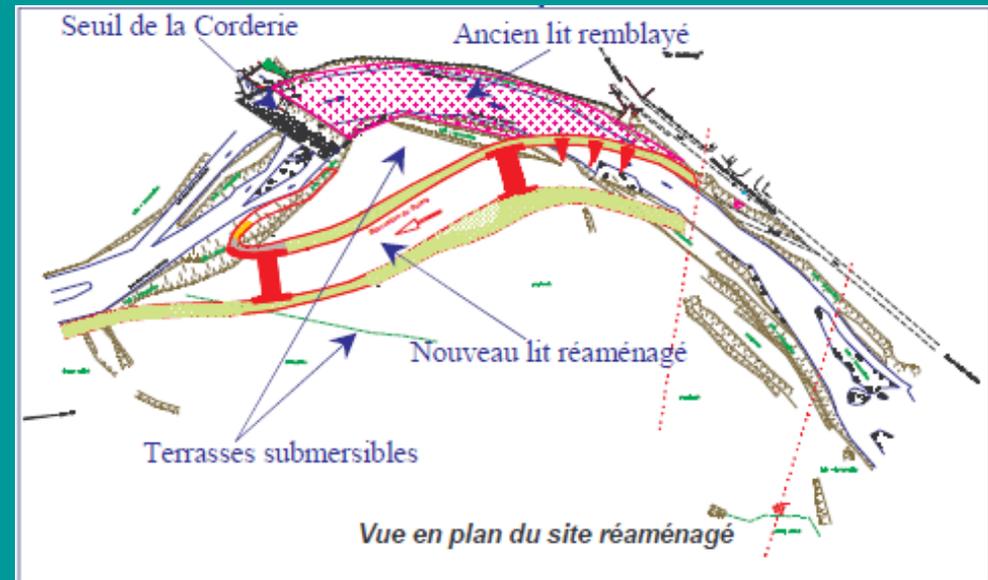
Seuil de la Corderie sur le Guiers Vif

Suppression de l'obstacle (2 m) par contournement
du seuil conservé et remblai ancien lit

Coût 306 000 € HT en 2004

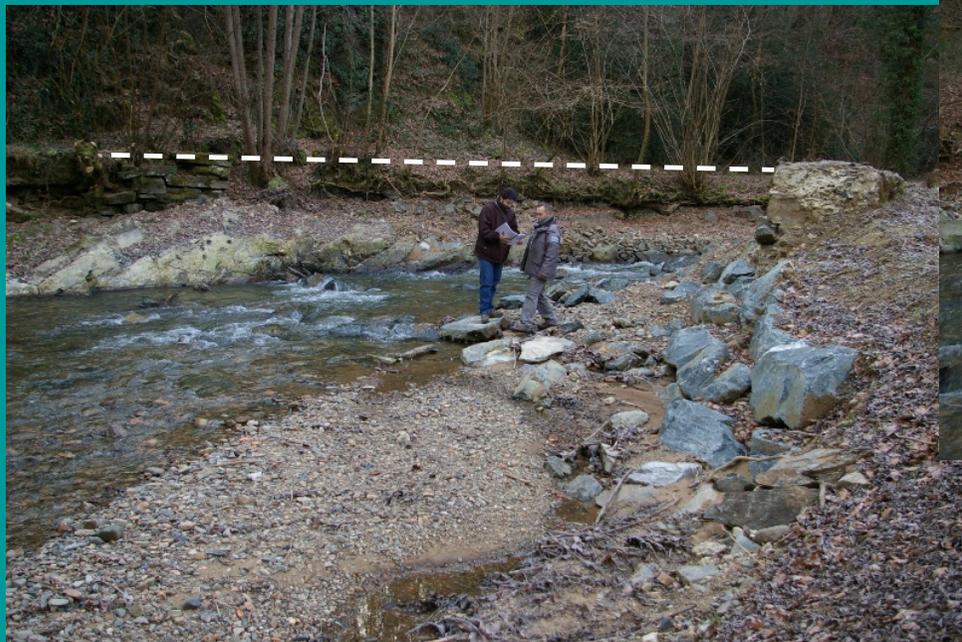
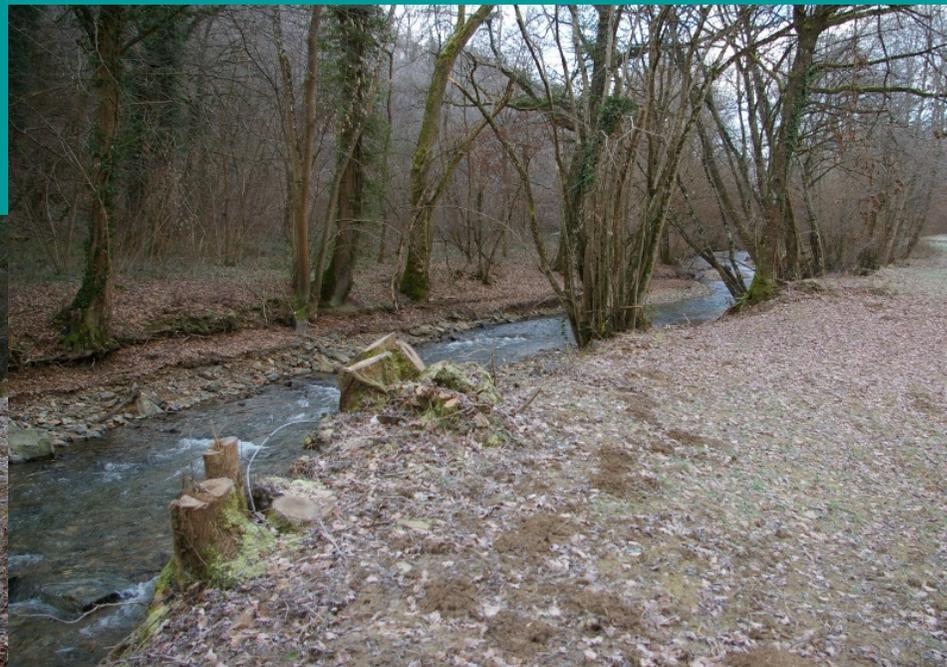
Seuil des Brosses sur le Soanan

Suppression de l'obstacle (2,3 m) sans reprise des berges

Abattage de quelques arbres

Coût € 17 000 €HT en 2010

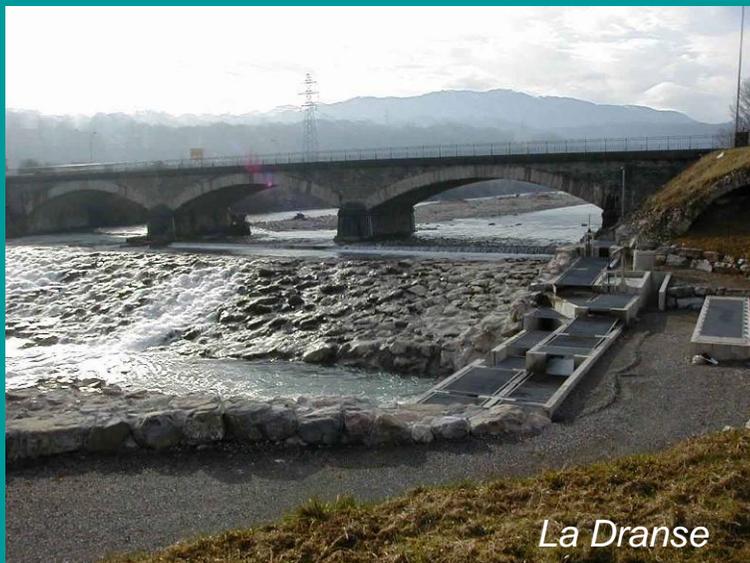
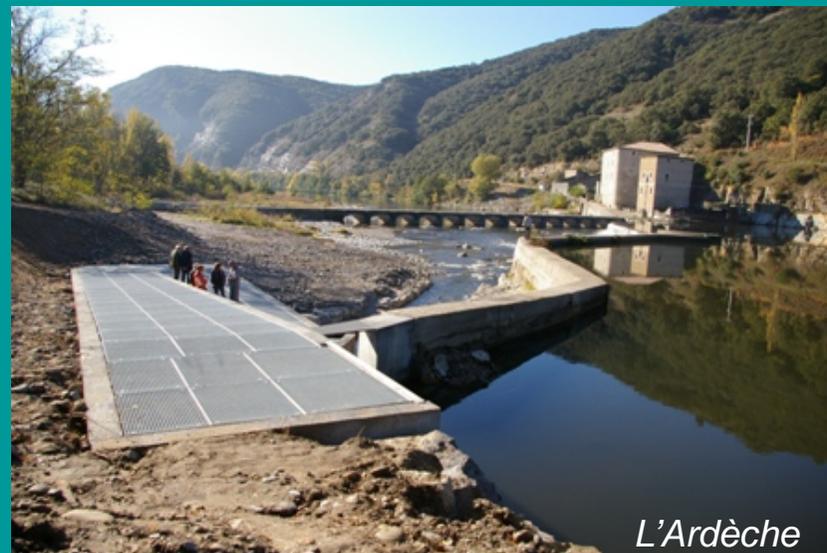
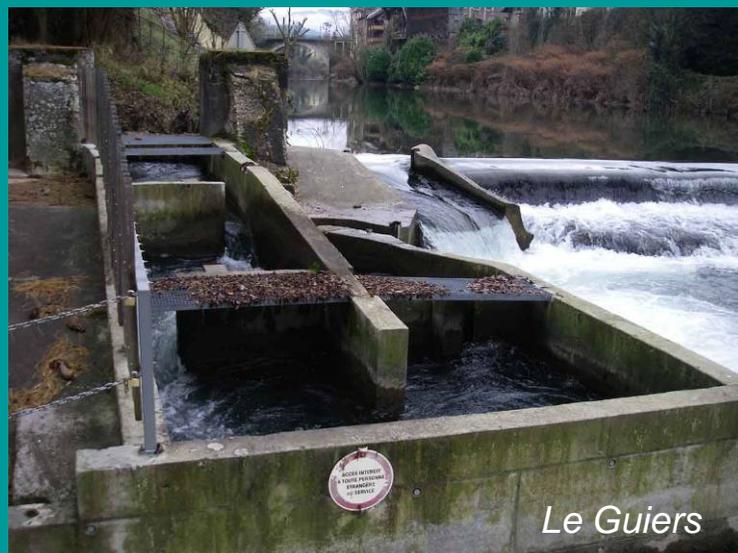
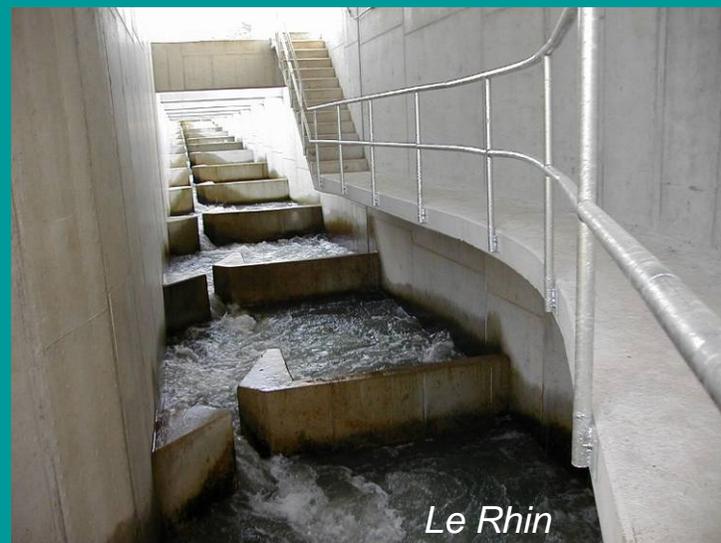
Passes à bassins : Possibles pour toutes espèces, compactes, dénivelé jusqu'à 10 m

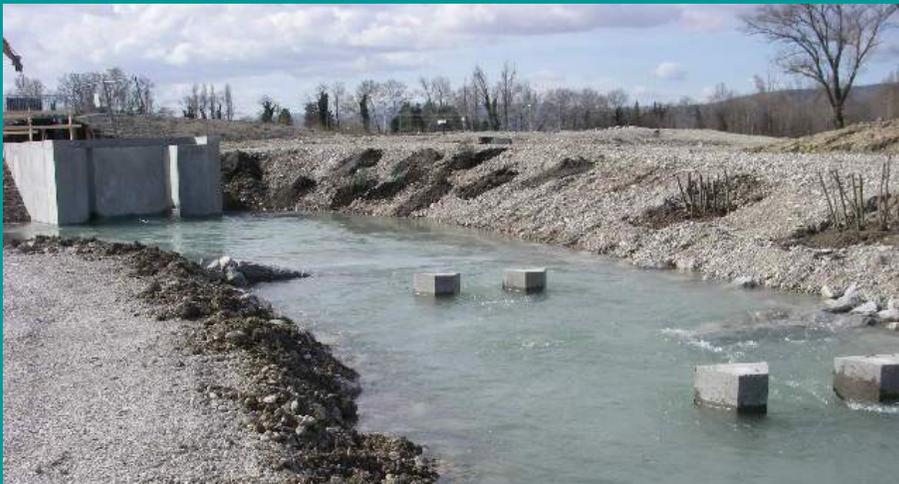
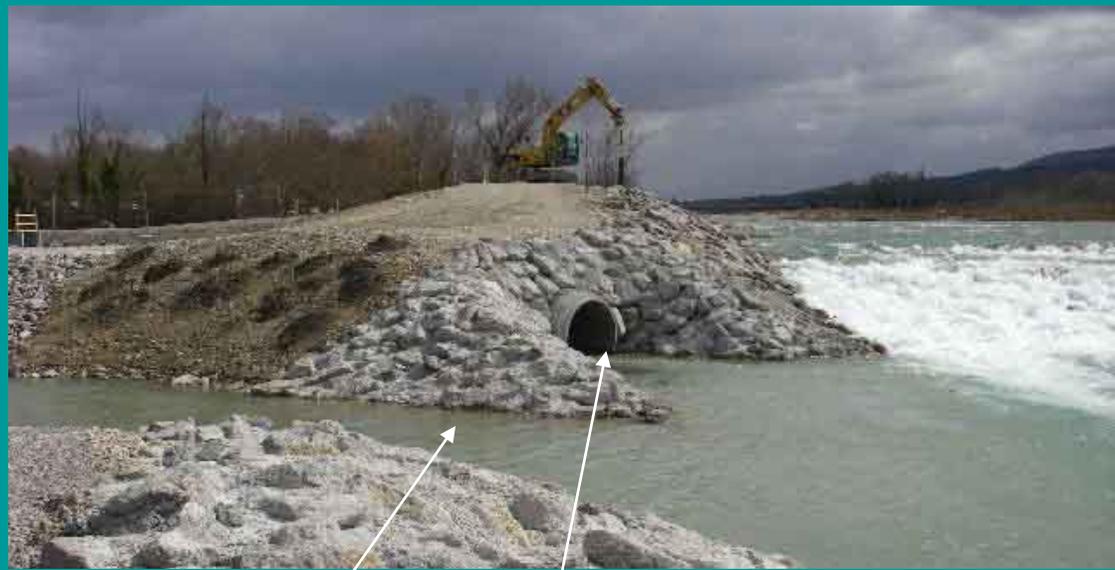
Rivières artificielles de contournement : Nécessitent de l'espace ; pente 2%

Entrée de la passe Vidange bassin de dégravage

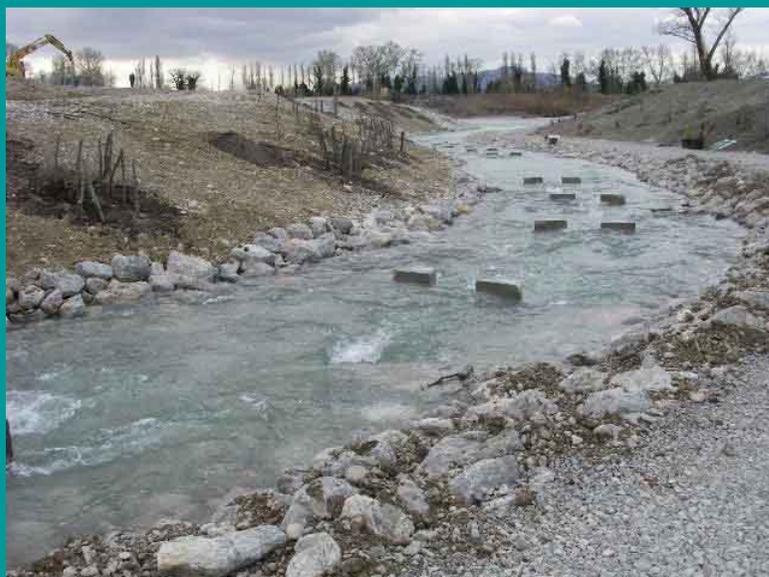
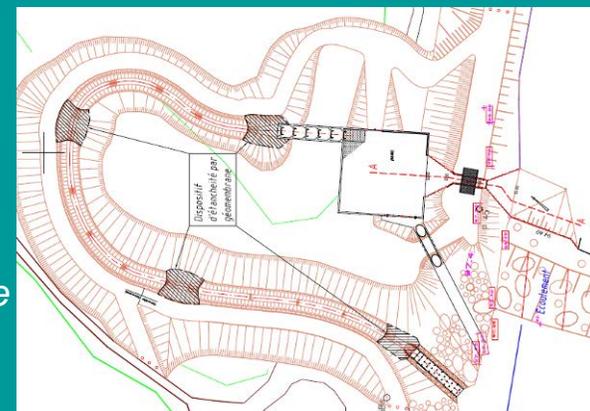
Seuil de Livron sur la Drôme
longueur 200 m, pente 1,75%
5 bassins amont à fentes
pour tamponner les variations de
niveau amont.
Coût 1 M€ HT

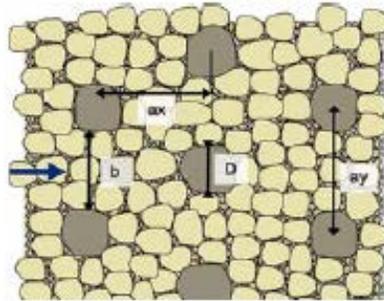
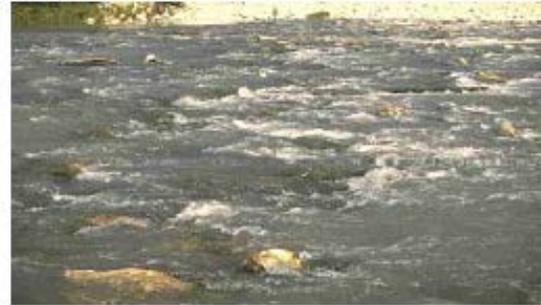
Rampes à macrorugosités : solution multi-espèces, selon pente

Enrochements régulièrement répartis

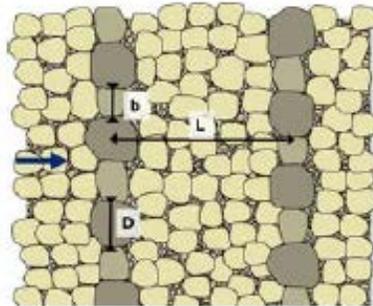
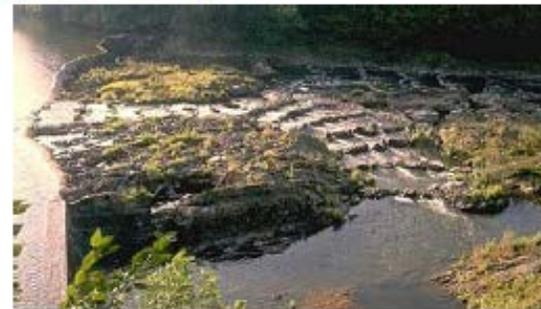
Enrochements en rangées périodiques

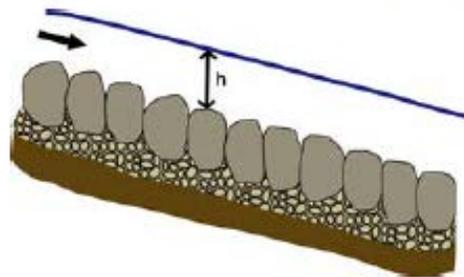
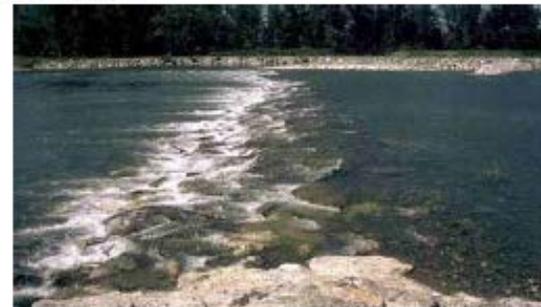
Enrochements jointifs

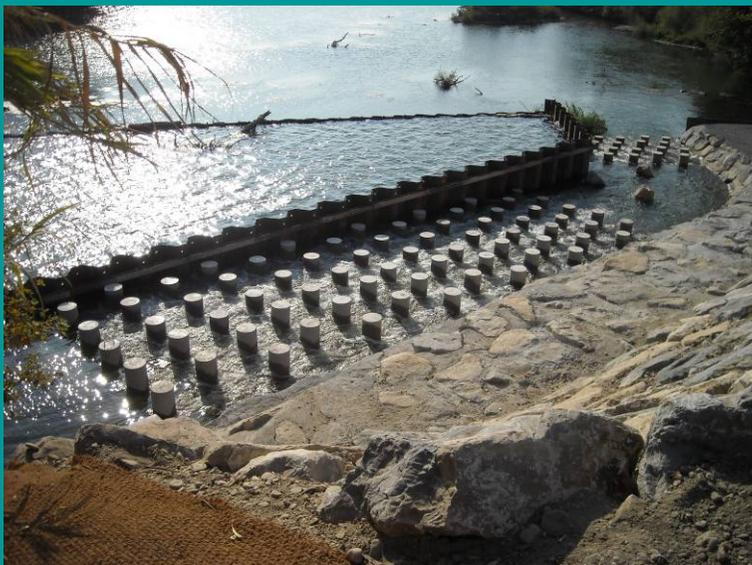
Seuil de Callet sur le Gardon

Rampes à macrorugosités pente 4-7%

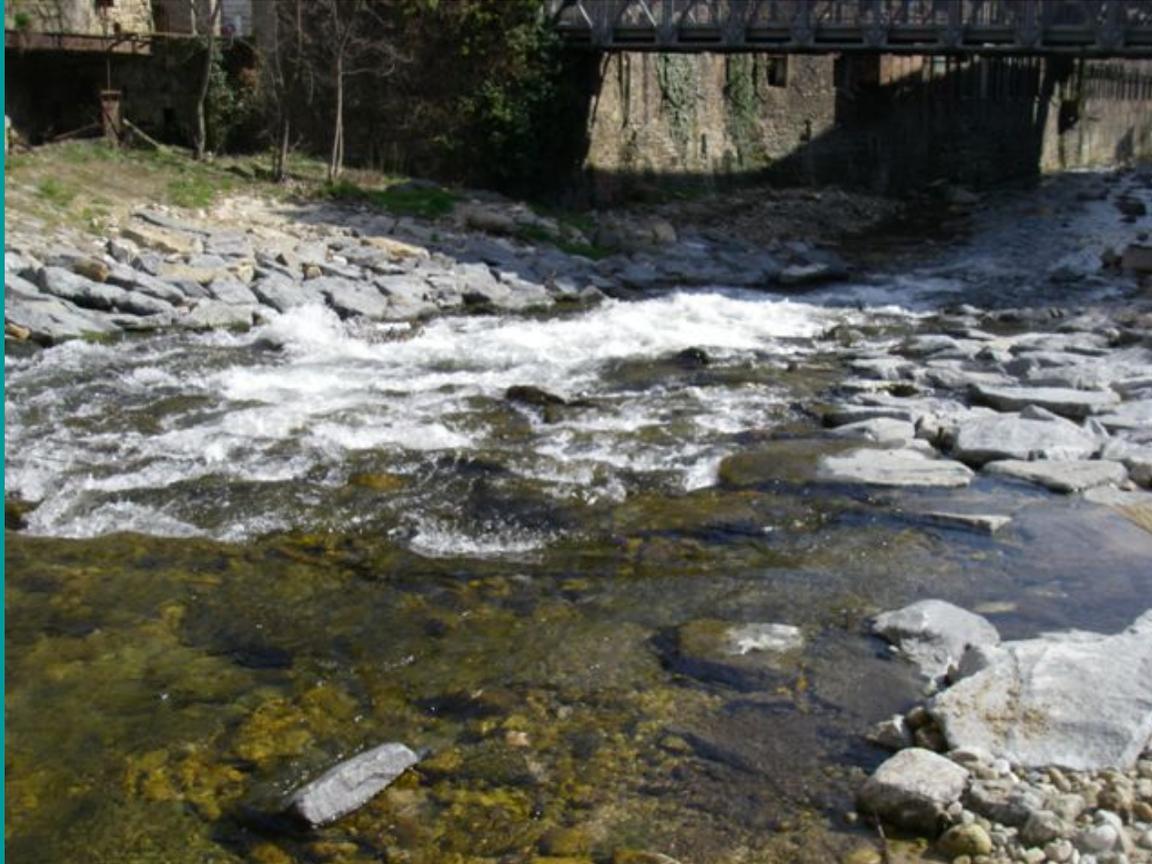
La Cance à Annonay

Rampes en enrochements jointifs : Hauteur limitée à 1-1,2 m, pente <10%

Attention aux rampes trop longues avec pentes fortes + trop grosse blocométrie

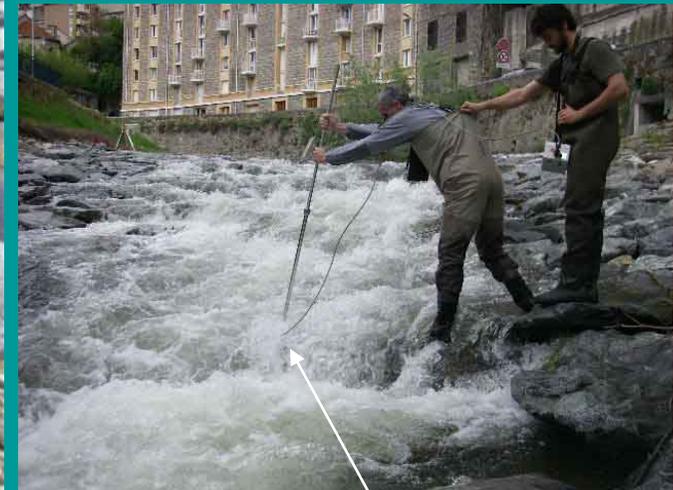
1.8 m/s

Seuil vertical remplacé par une rampe en enrochement (2009)

Pente 9-10%, hauteur 2 m, longueur 23 m

Solution Biotech supposée franchissable

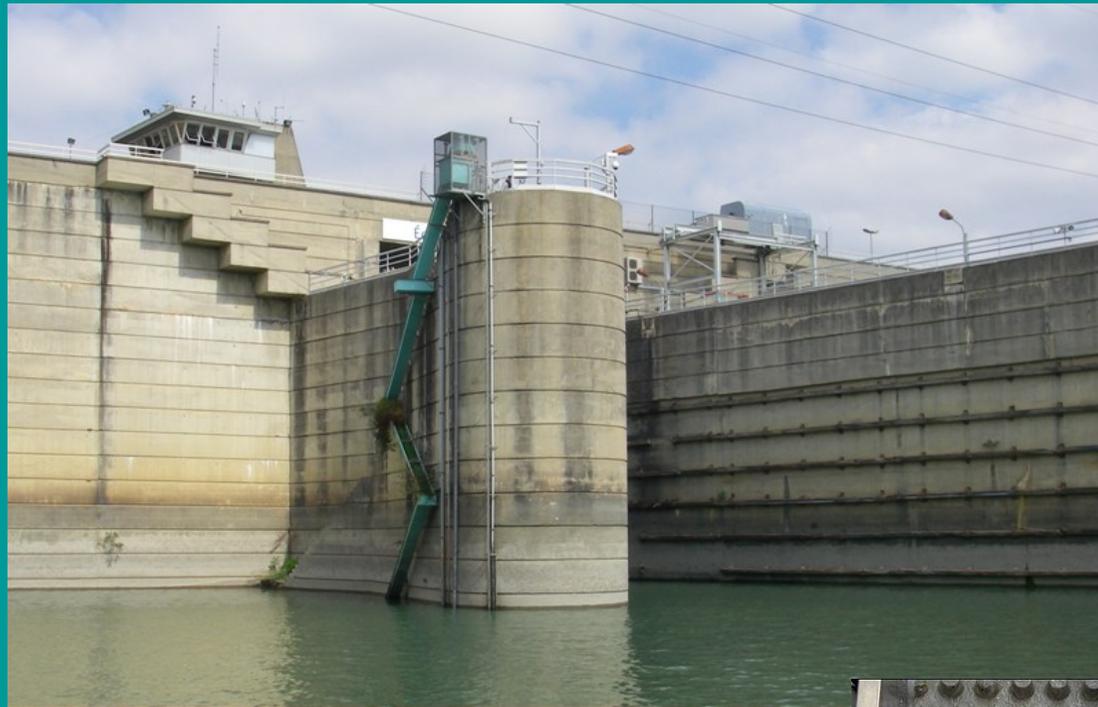
L'Ardèche à Labégude
Passe CK + passe bassins + rampe à anguille

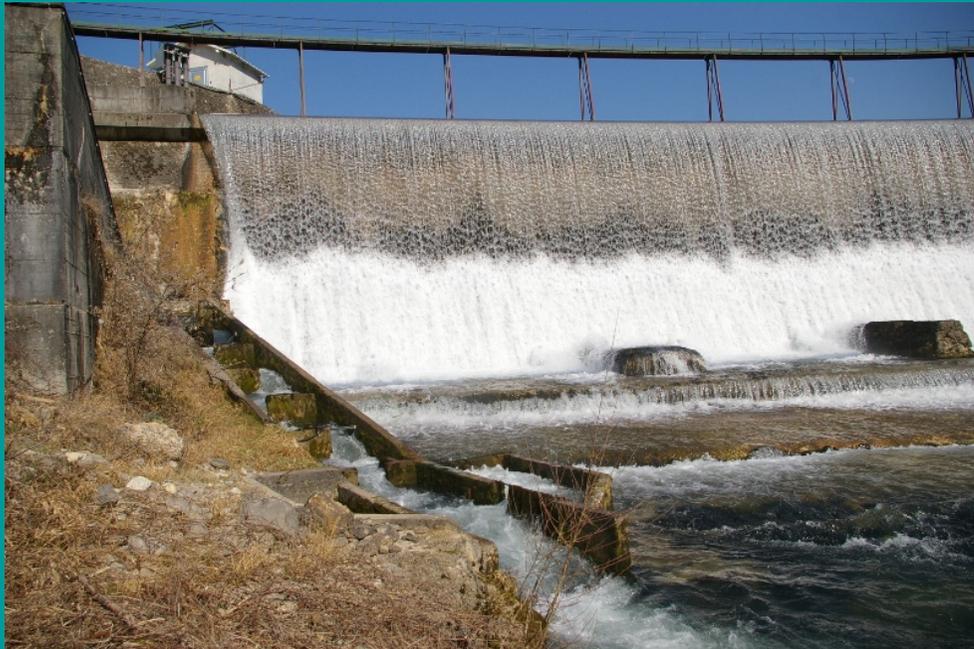
Bourne à Auberives

*Chutes de 47 cm, énergie importante
Compromis à la conception (hauteur -10m)*

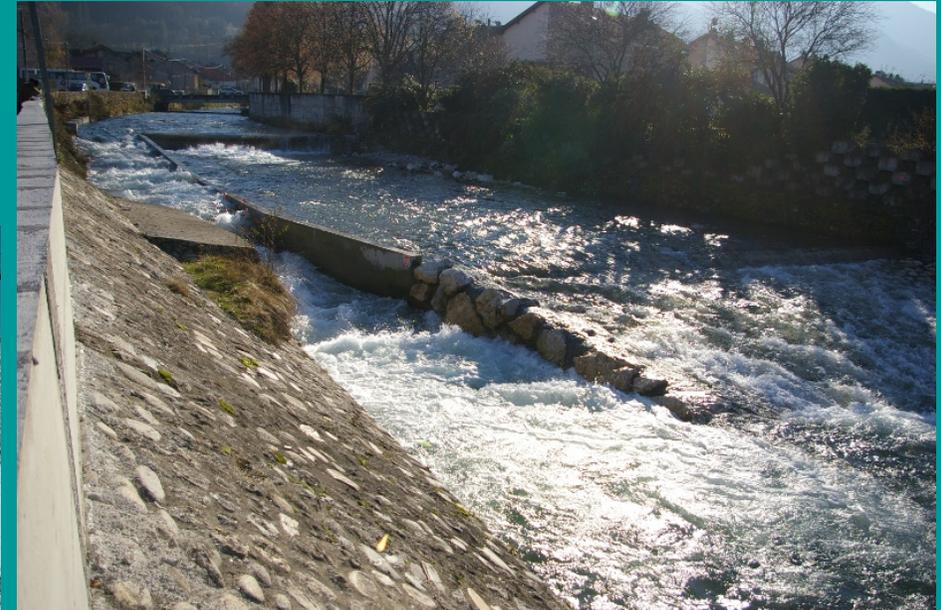
Bréda à Pontcharra

*Pente 5% irrégulière
rugosité insuffisante
Mauvais calage*

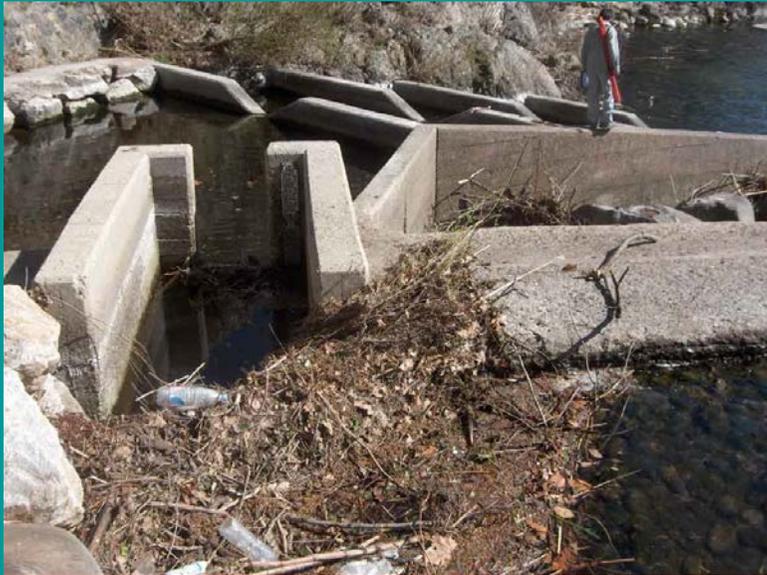
Colmatage amont

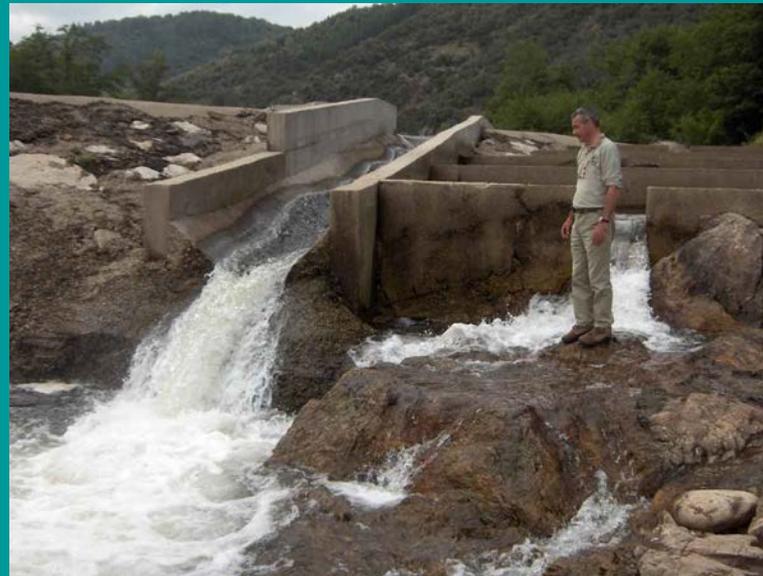
Incision en aval de l'ouvrage

Attention à la destabilisation des radiers naturels aval!

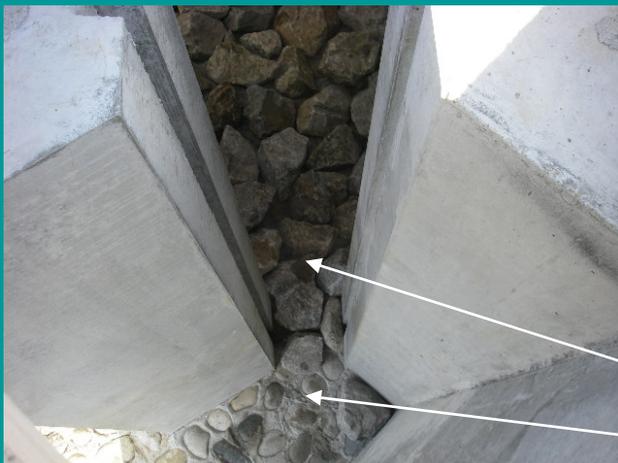
Absence ou insuffisance de substrat rugueux

OK : Pierres anguleuses (préférables aux galets)
