Technique de génie végétal applicables en rivières de montagne

## Les ouvrages bois: des techniques à développer

Journée technique d'information et d'échanges

Intervention de Damien ROMAN , responsable  
national du produit ouvrage bois à l'ONF

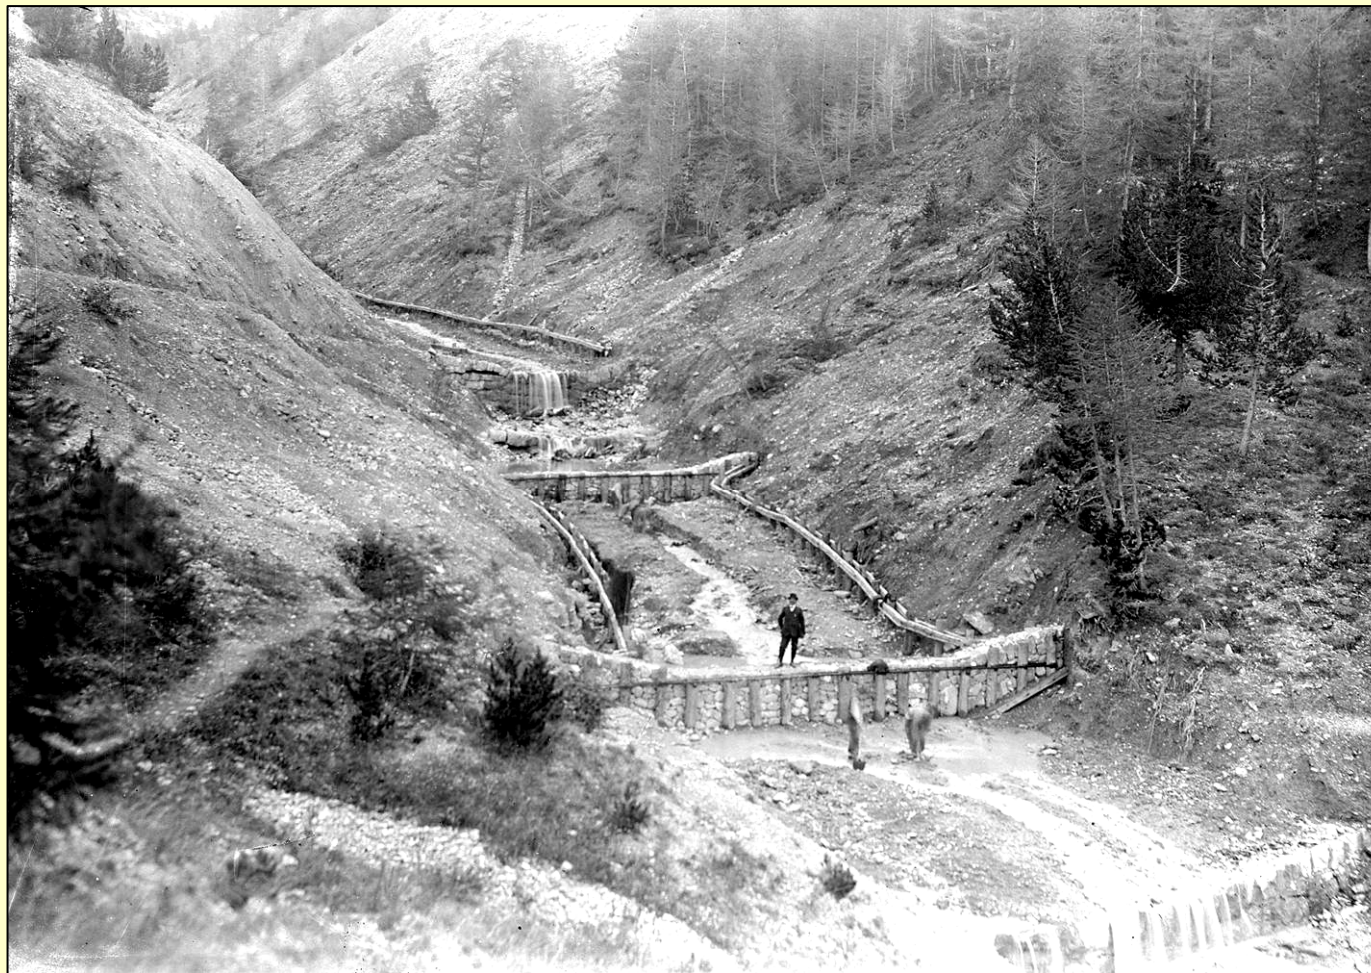
SD de Vars - torrent du Chagnon -barrages en pilotis - 1910

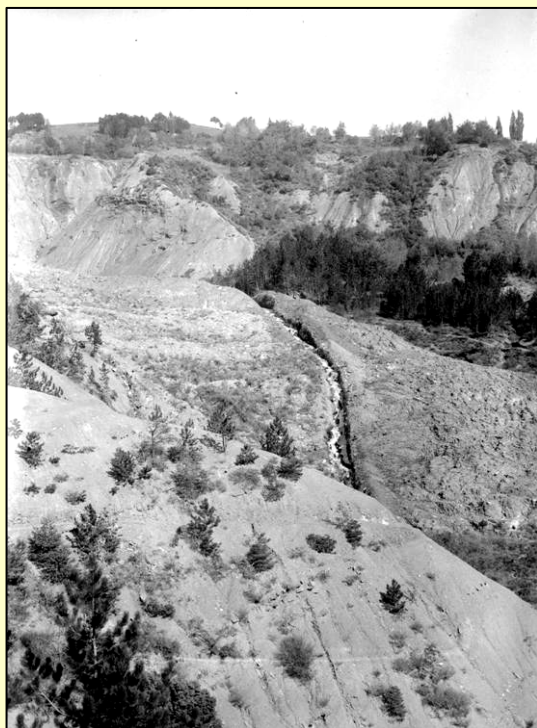
SD d 'Embrun - torrent du Sainte Marthe -1933

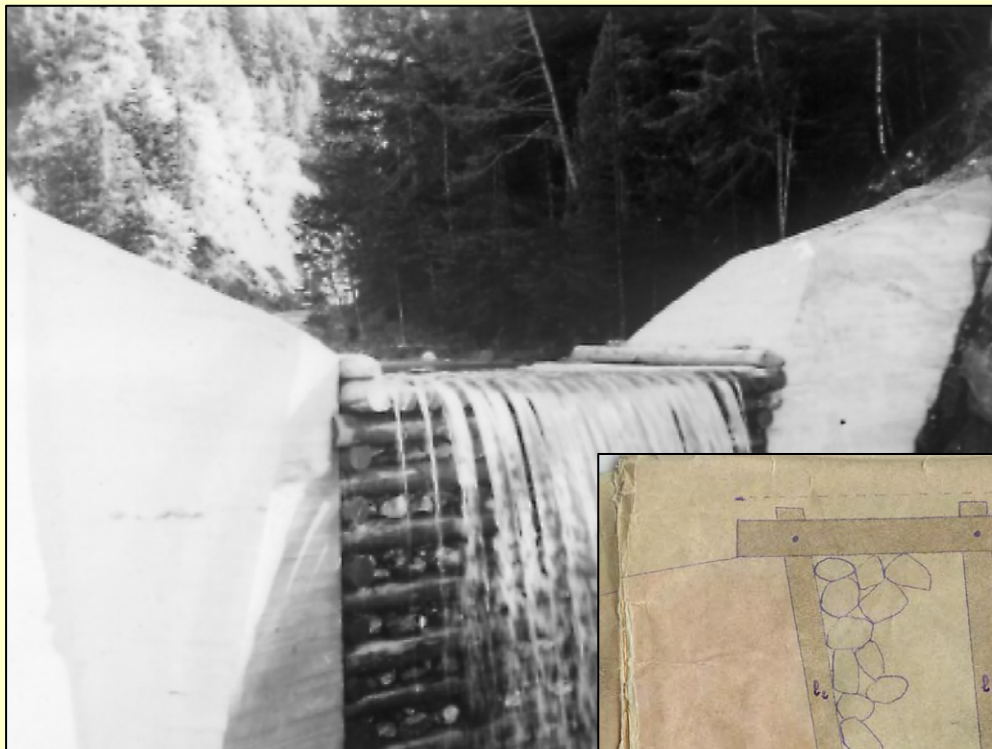
SD Crots -torrent du Boscodon -barrage Poncet - septembre 1950

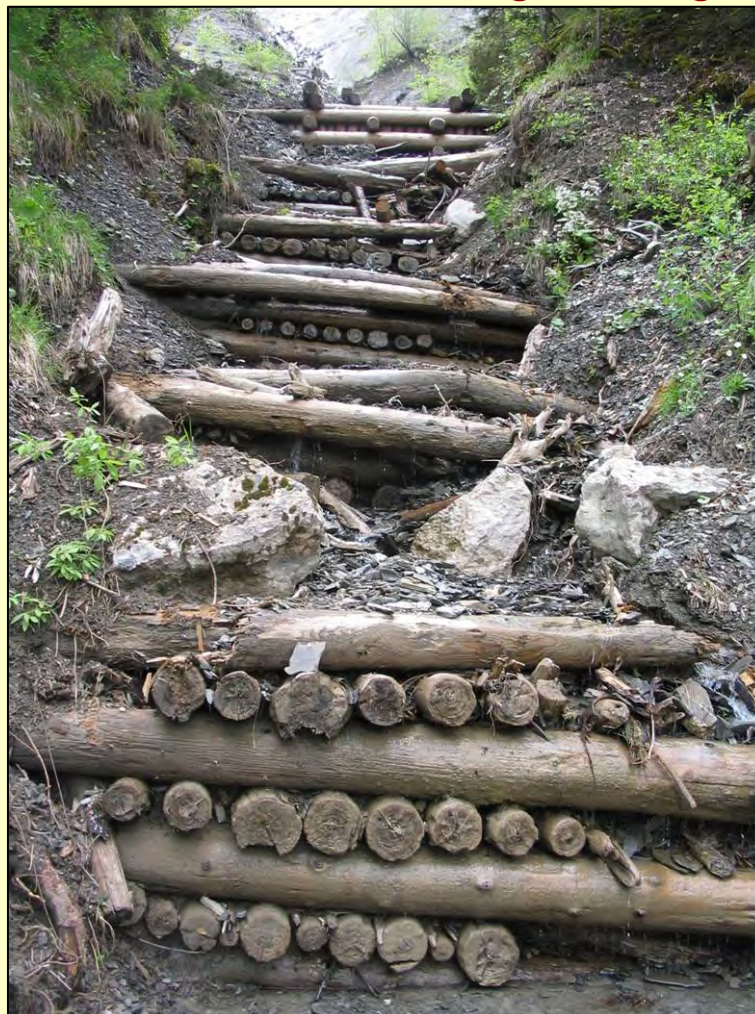
SD de Marnaz - (74) - état actuel de barrages de seuils construits en 1923

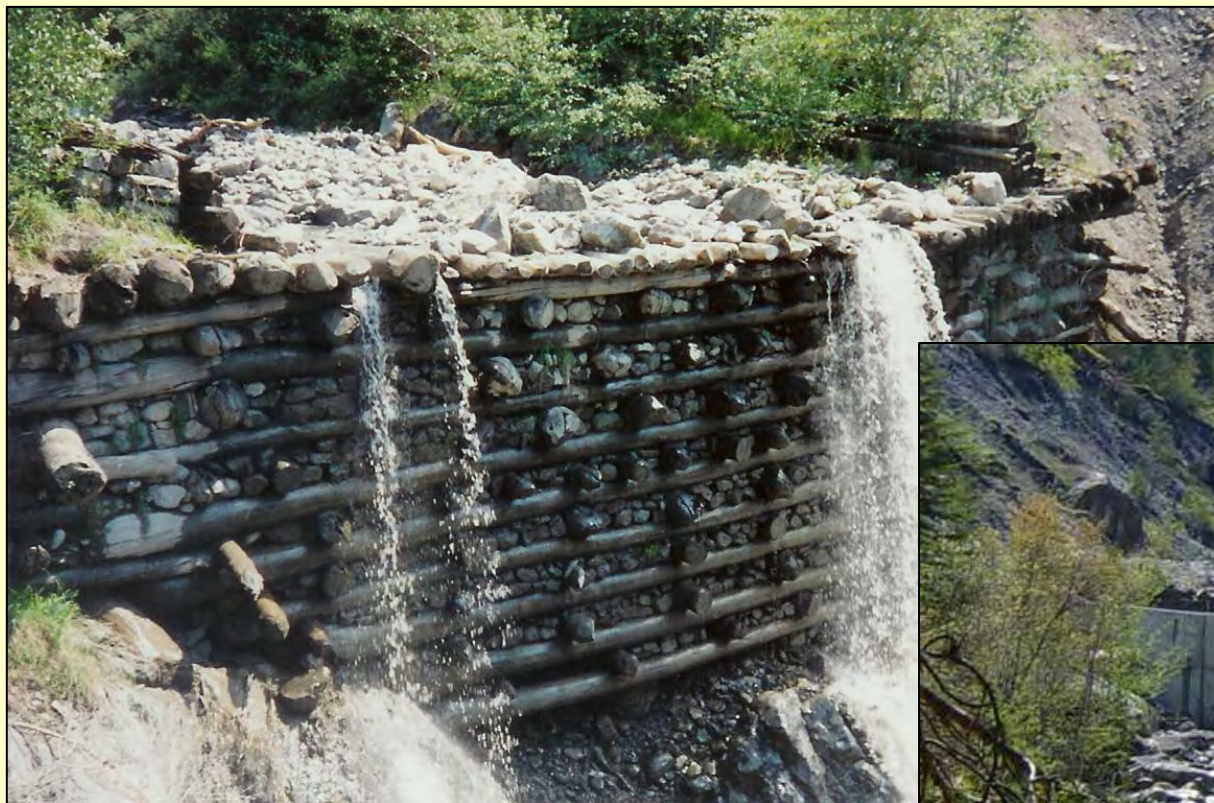
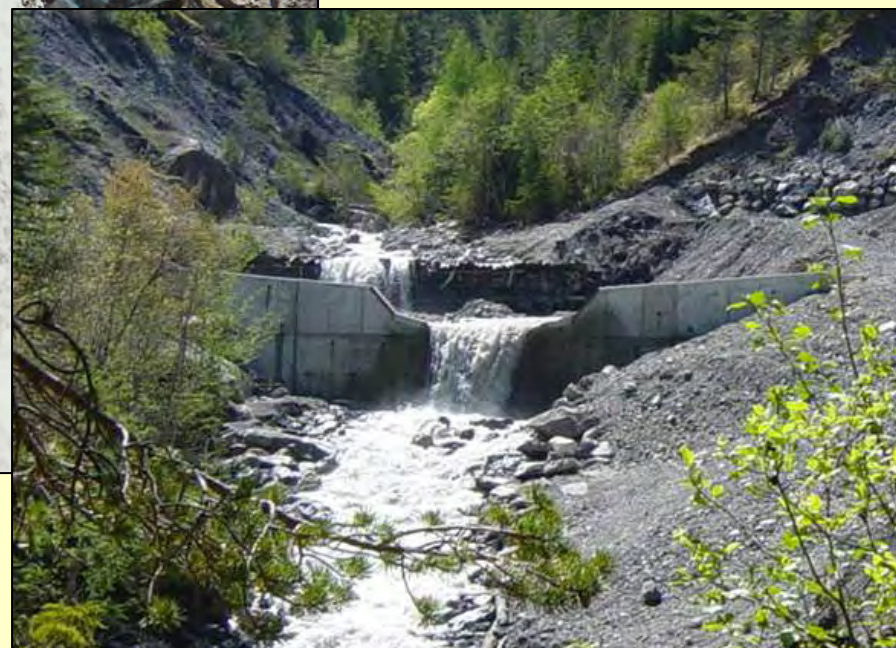
Commune de Crots - torrent de l'Infernet -  
barrage de l'ASA du canal des Rigues

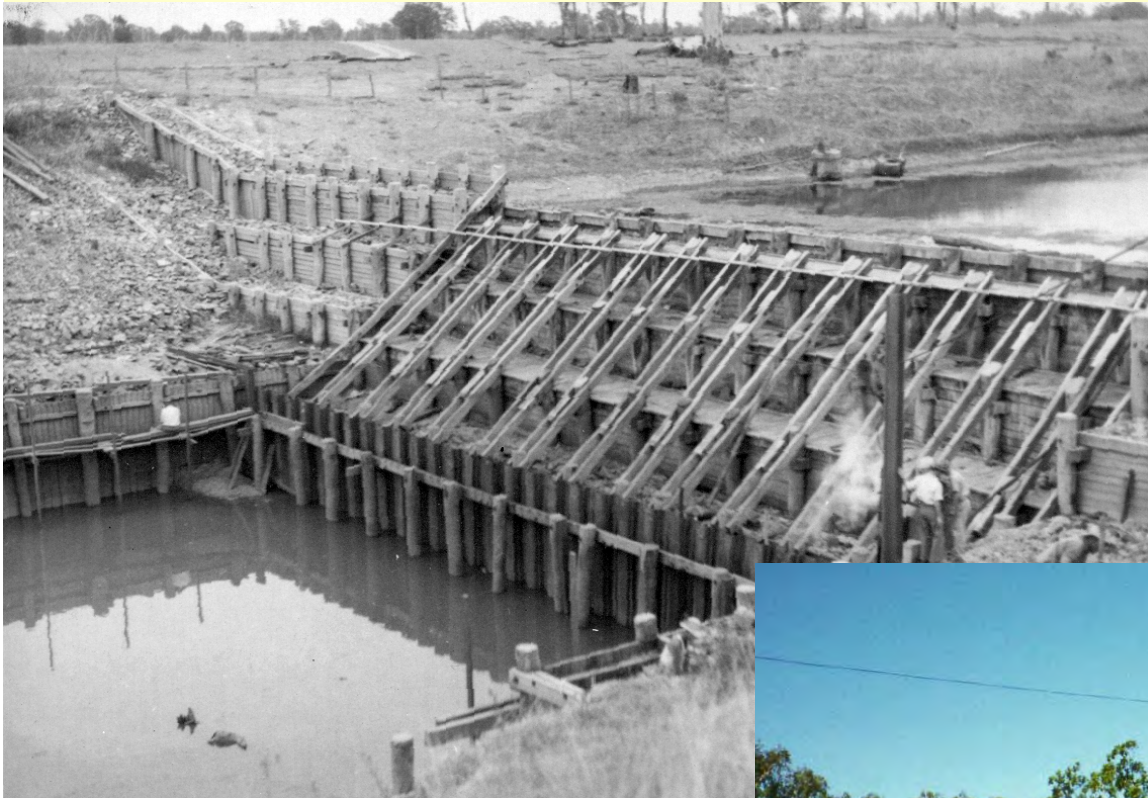
Achevé en 1951, le barrage  
l'Inglewood (Queensland,  
Australie)

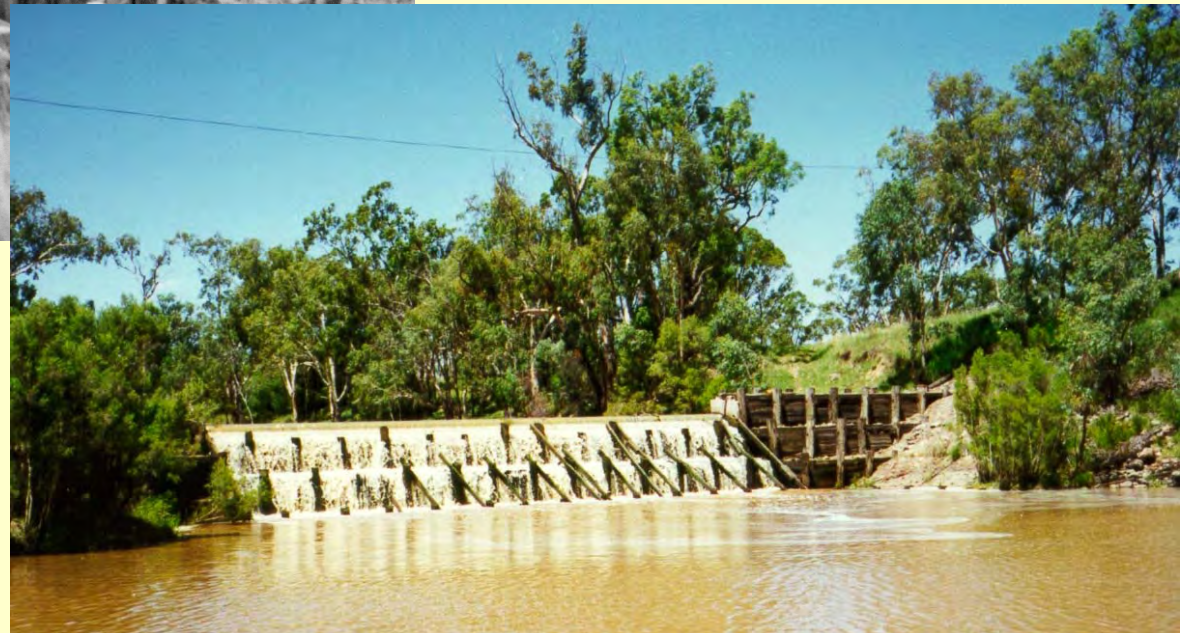
Bonshaw Weir (Queensland, Australie) Sa structure en caisson bois de 3.7 mètres de hauteur et 144.5 m de long était constituée par 4 marches de chacune 0.9 m de haut.  
mai 1953

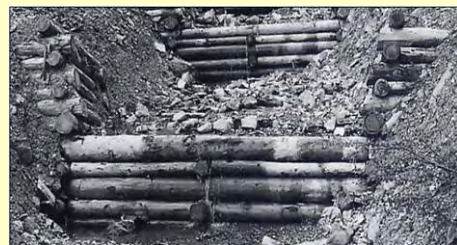
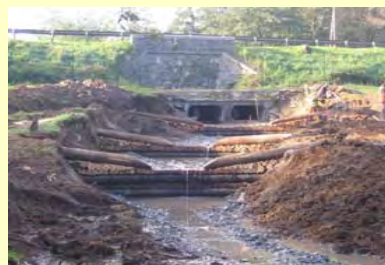
**Barrages à double parois**

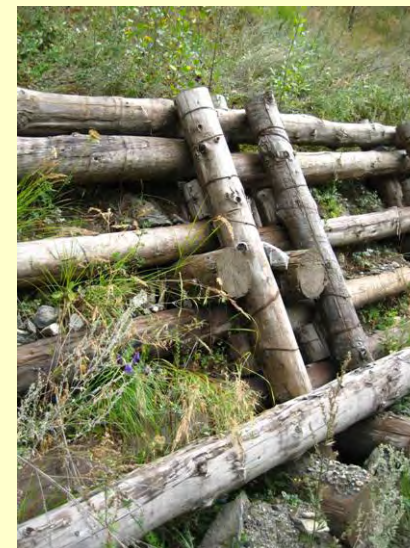
**Ouvrages  
autostables**

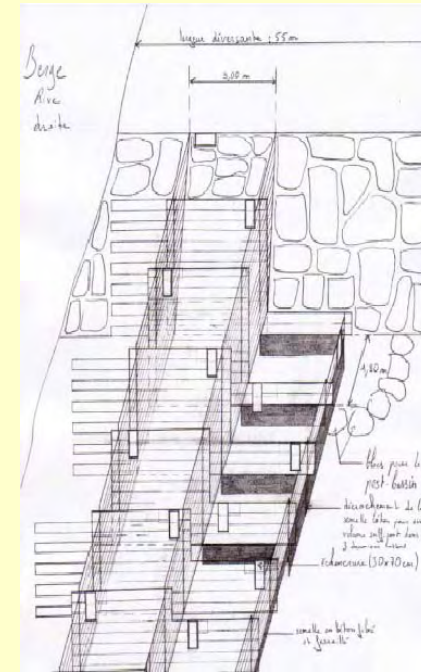
**Seuils avec  
caches à  
poissons**

**Passe à  
poissons**

**Ouvrages  
piscicoles**

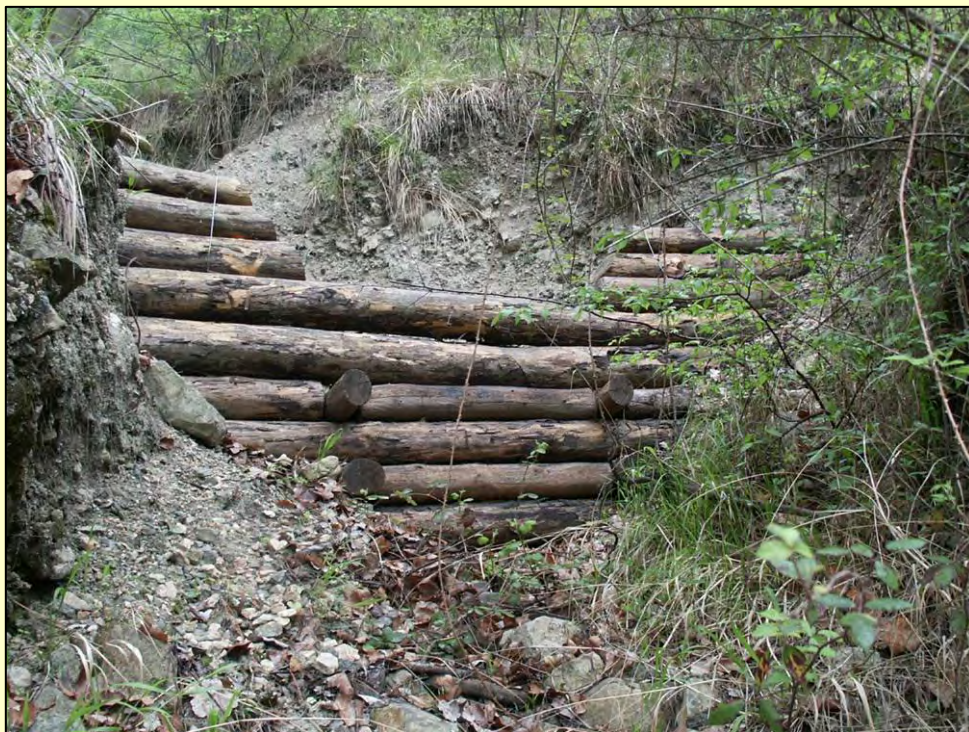
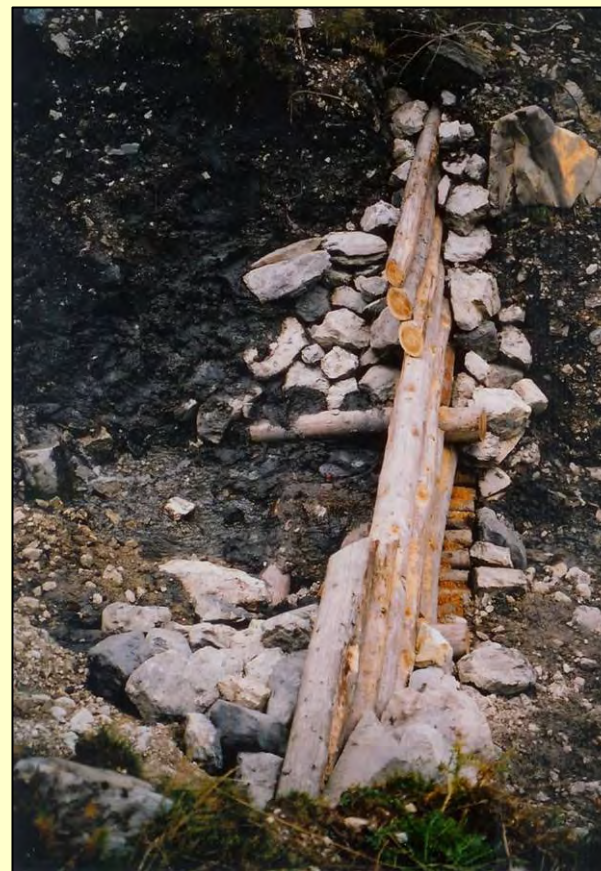
## ■ Seuil à simple paroi

Castillon - Alpes-Maritime -10/05/05

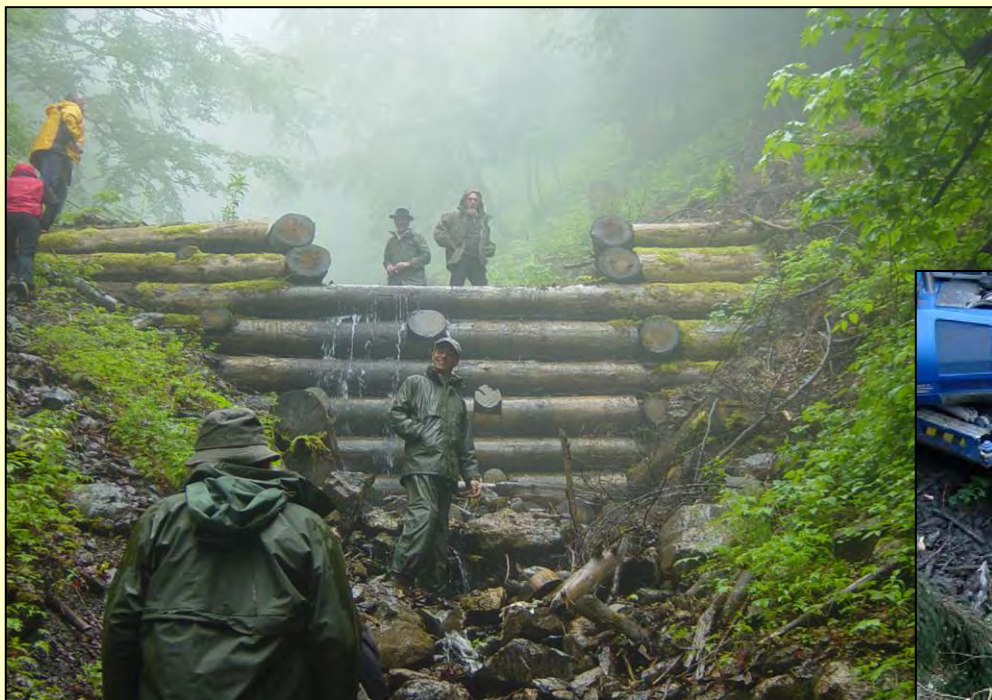
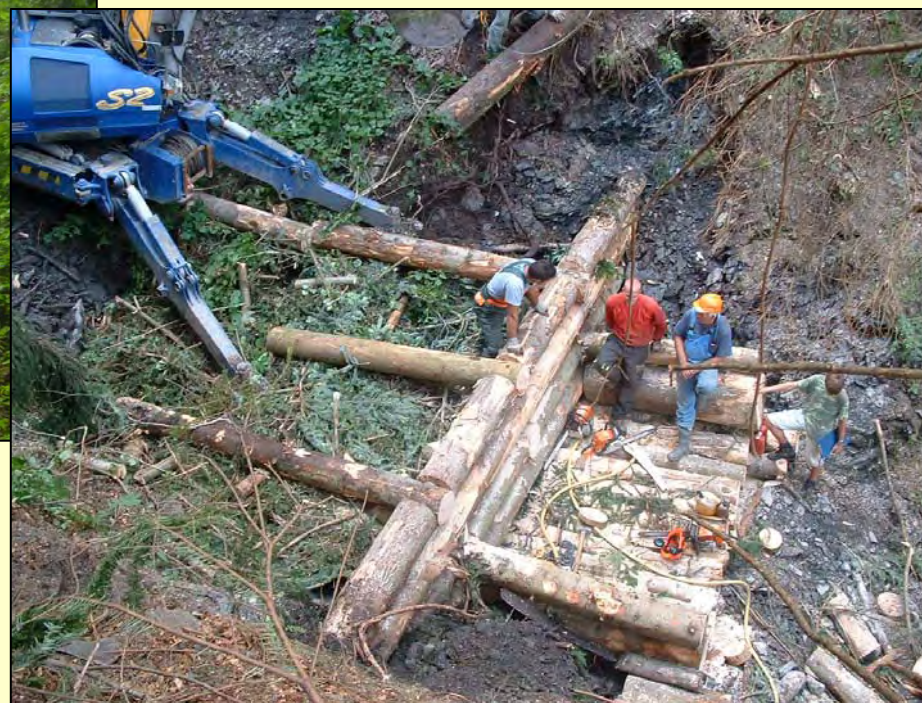
## ■ Seuil à simple paroi à tirant

MONTHEZ - Nant de Choex Suisse - 04/06/2008

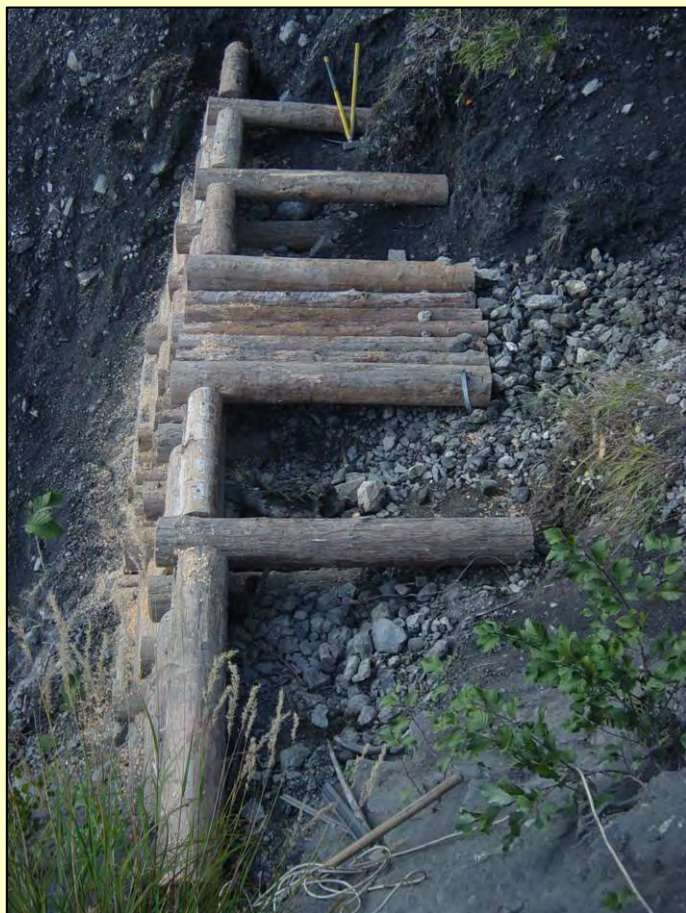
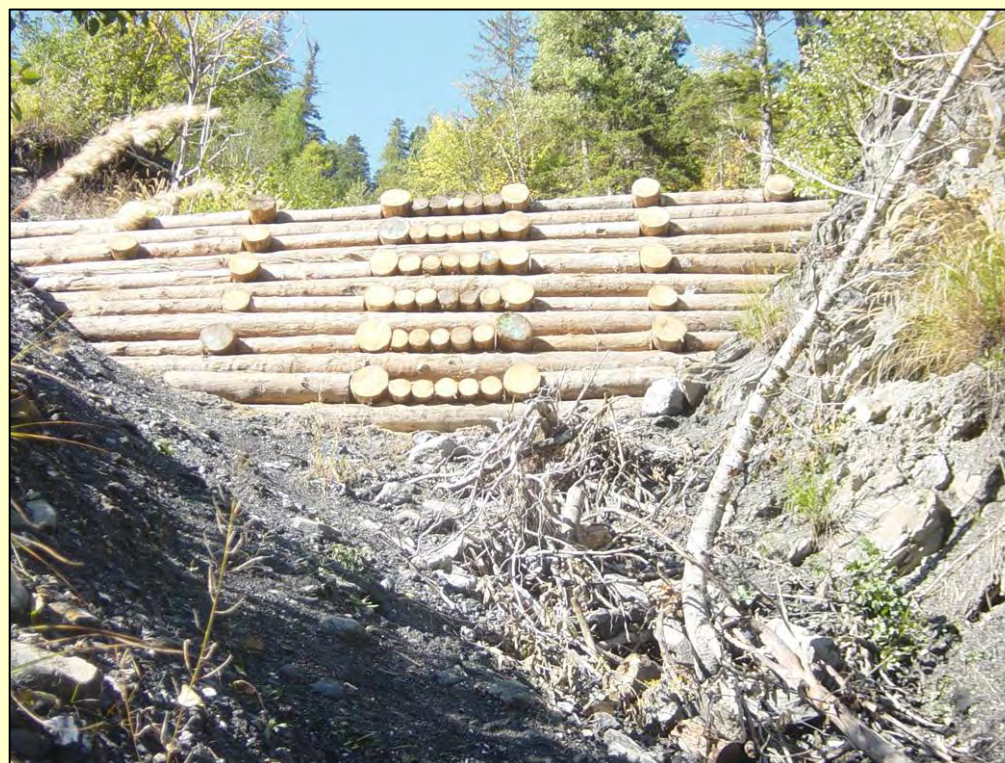
## Seuil à simple paroi à tirant

SD Crots - site de Bragousse - S04

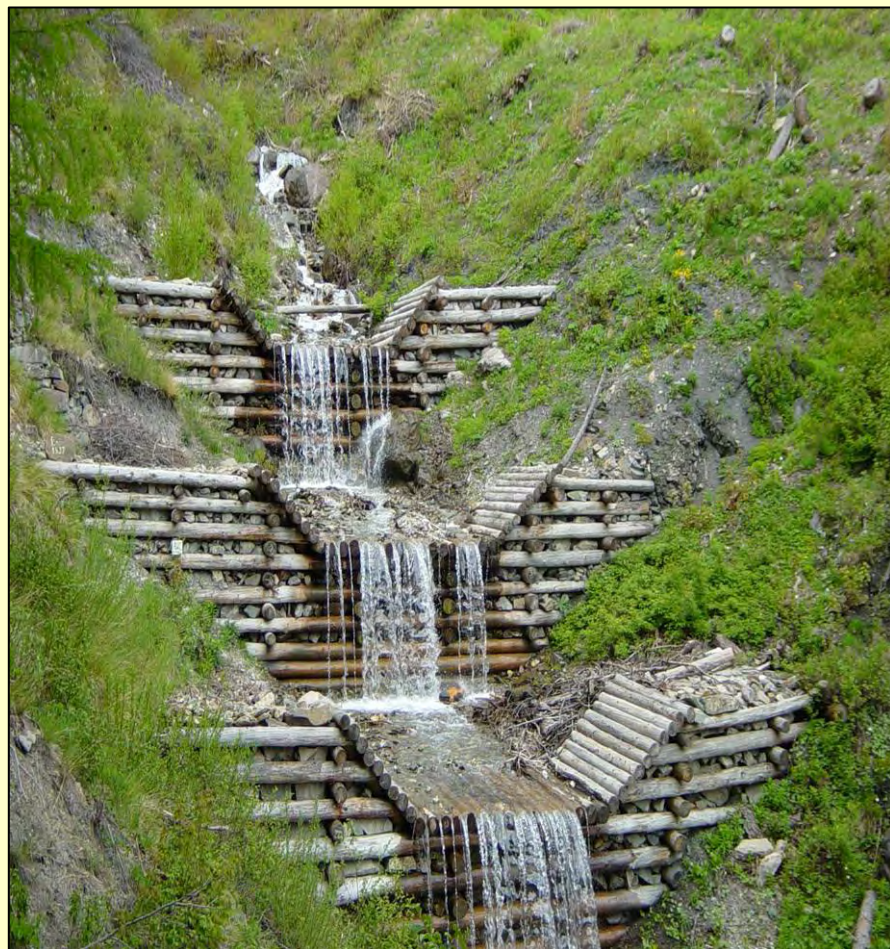
## Barrages à double paroix

SD Monetier les Bains - torrent de Saint Joseph - photo 23/05/2003

Insbruck (Autriche) 2010

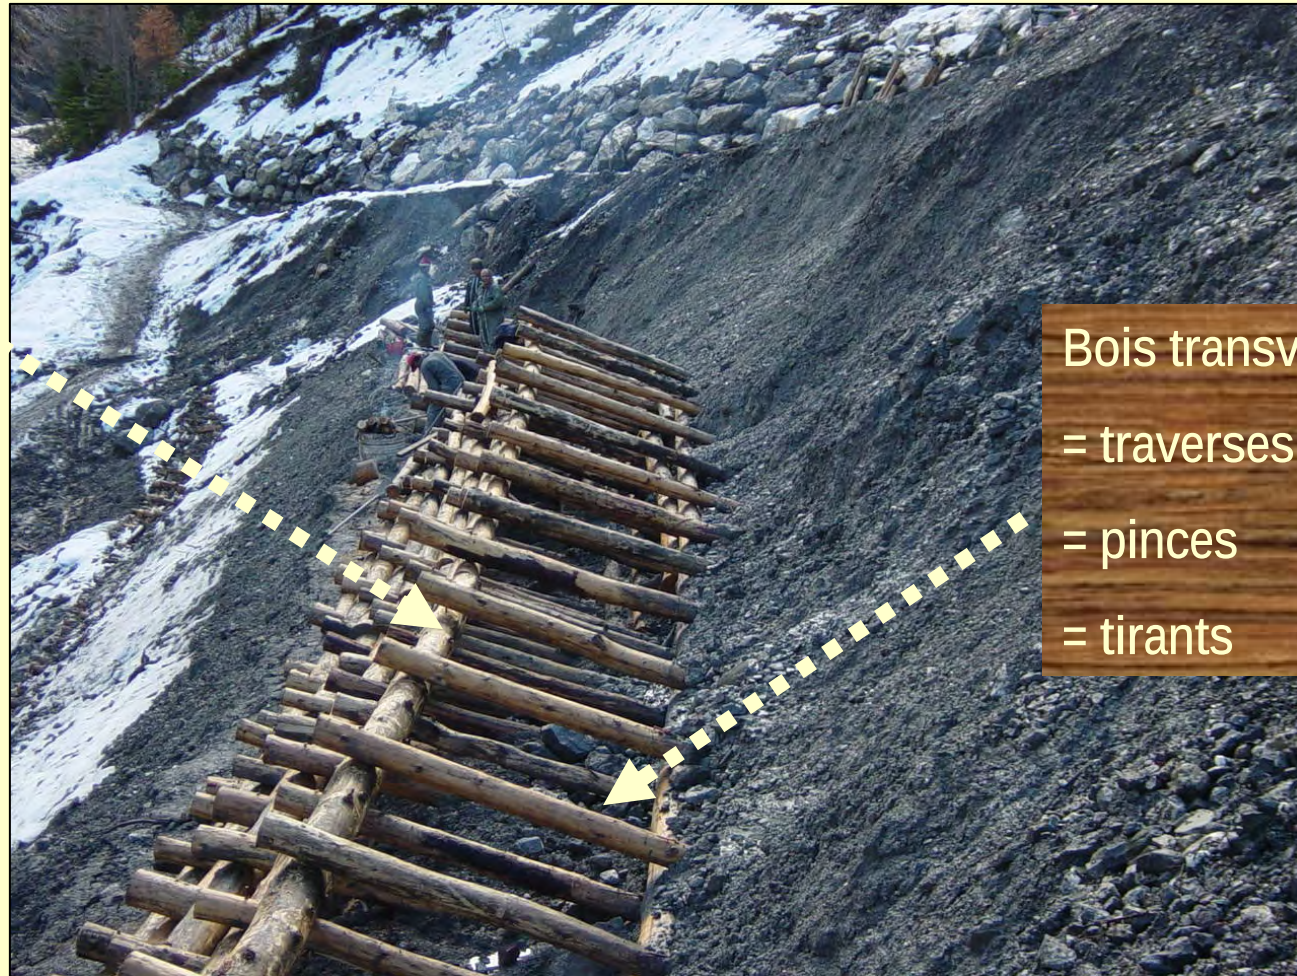
## Vocabulaire

Bois  
longitudinaux  
= longerons  
= longrines

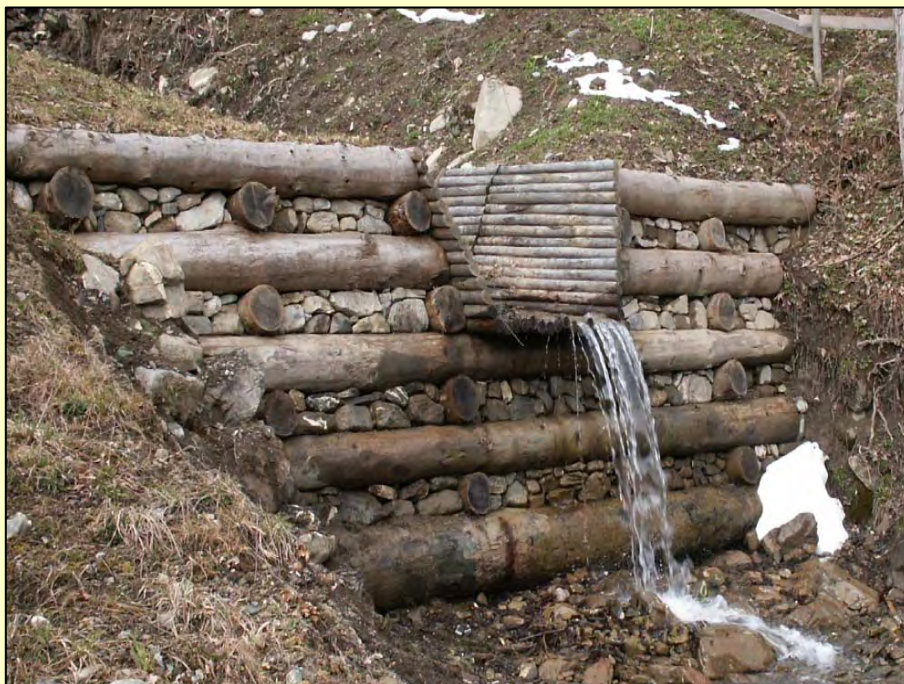
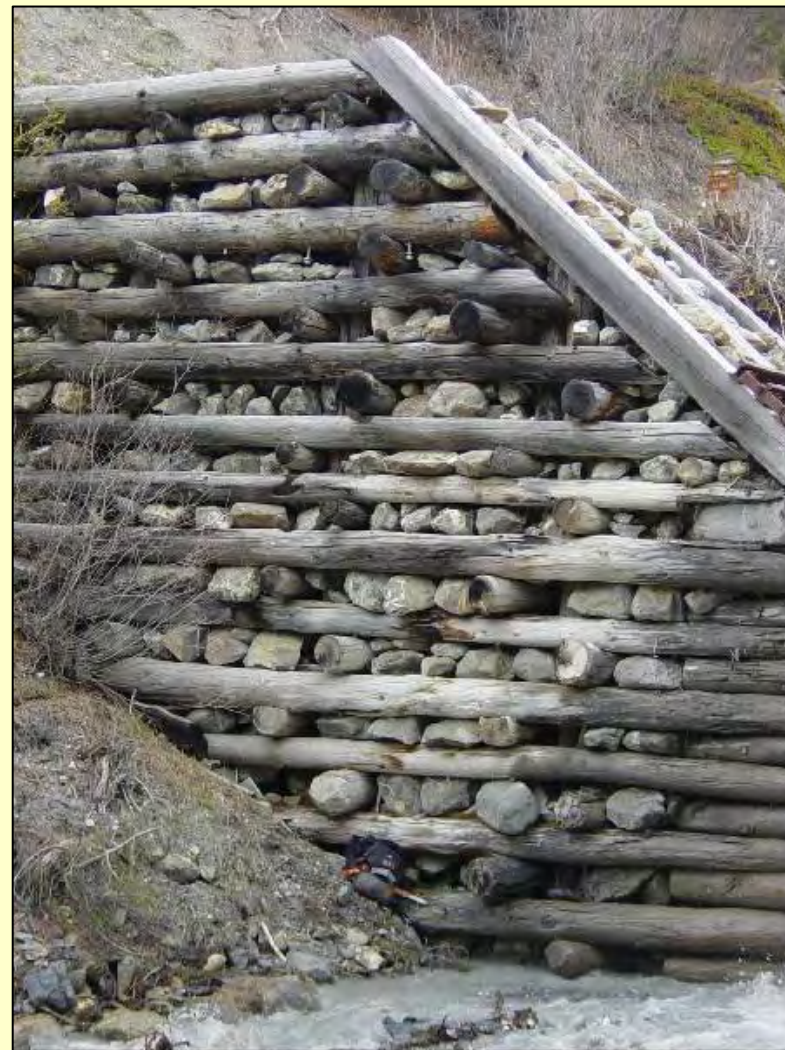
## ■ Seuil & barrage à double parois – parement en pierre

Italie , Val d'Aoste 2008

SD Vars Torrent du Chagnon Barrage Poncet 13/05/2005

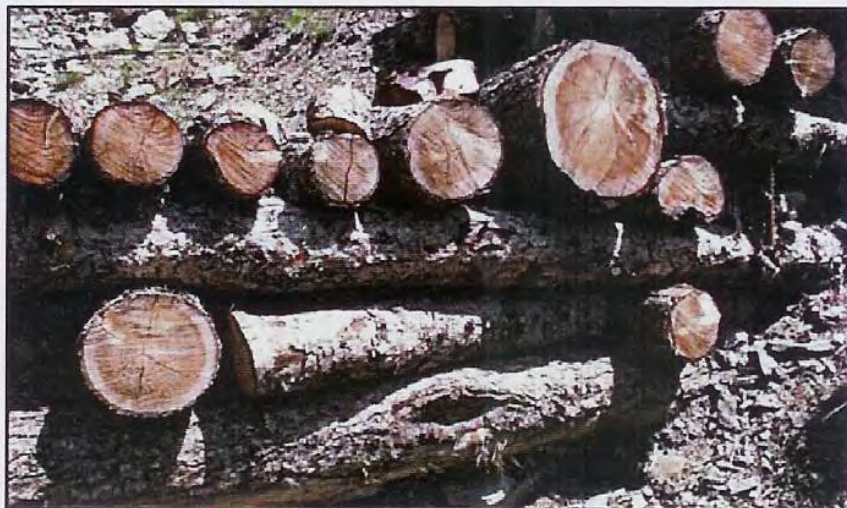
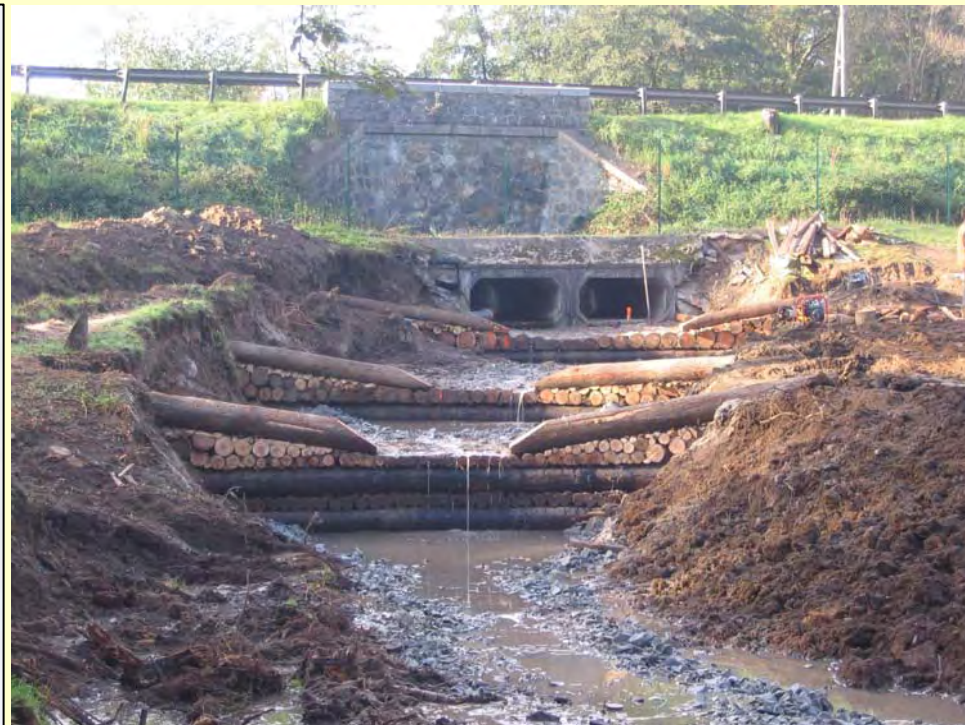
**Figure 28 : parement bois parallèle aux longerons : fiche 05-07 (cliché RUOLT, 2005)**

## ■ Seuil à double parois – parement en bois

Écully (69) / Département du Rhône / Brigade verte

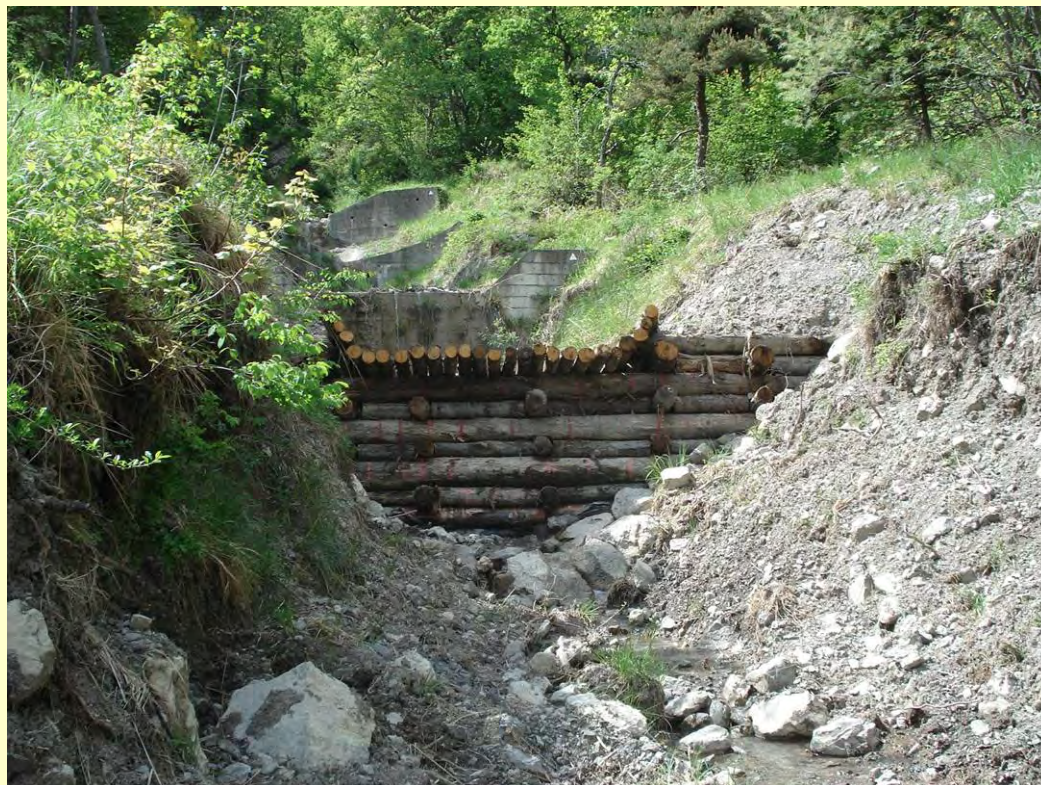
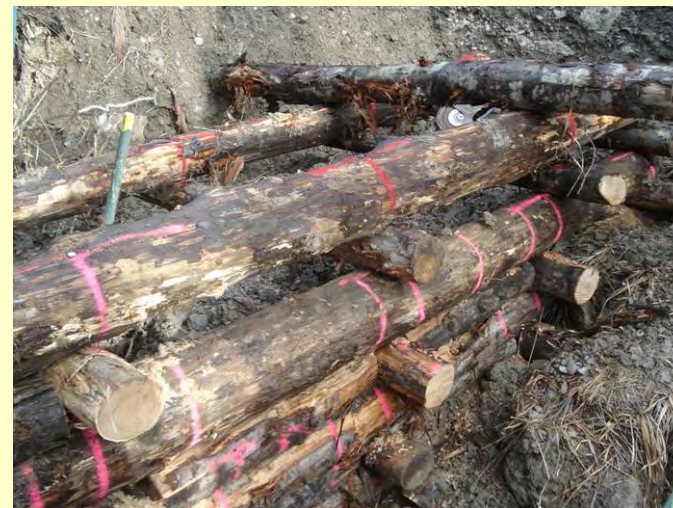
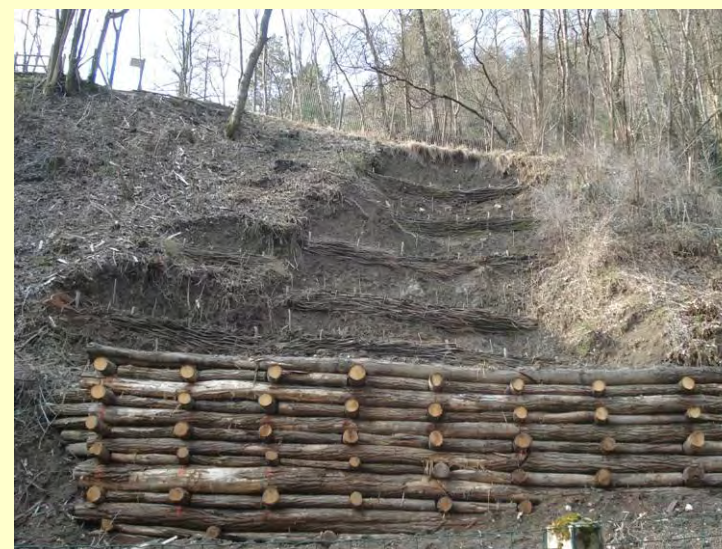
## Seuil à double parois – parement en bois

FD St EYNARD (38) / Ecorchiers / Parement châtaignier  
avec bouches trous 2012

Cne La Terrasse (38) Parement en  
châtaignier avec bouches trous bois 2012 31

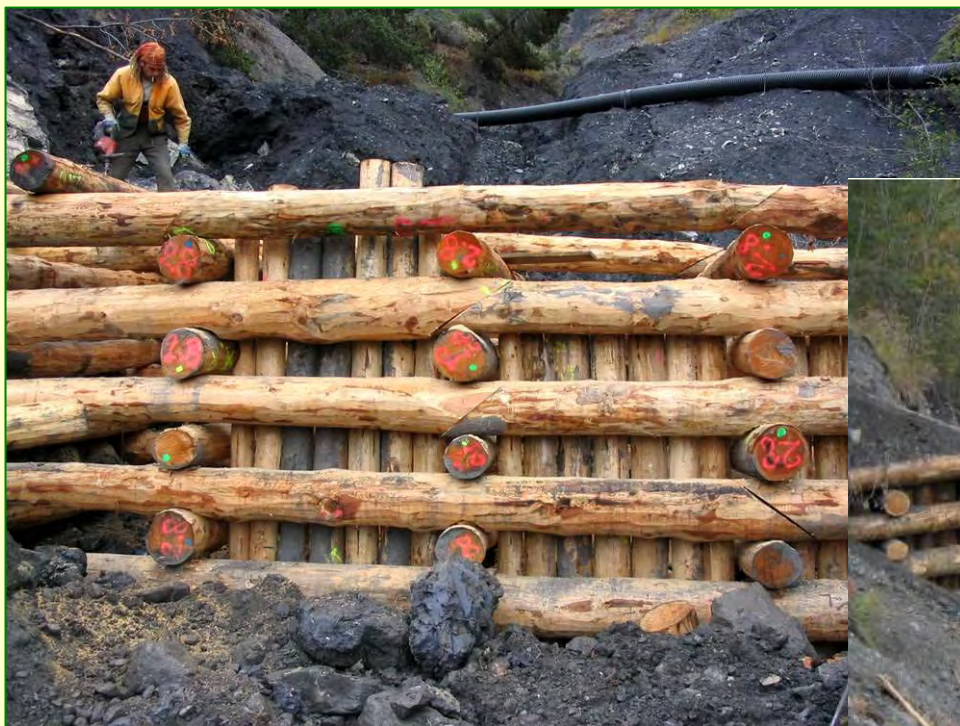
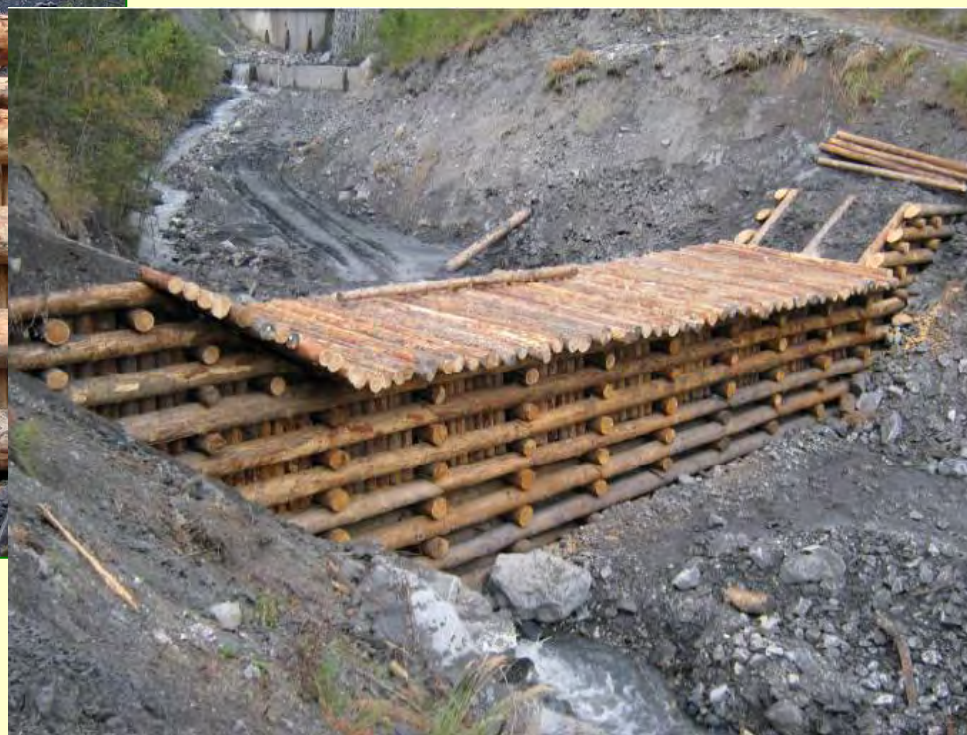
## ■ Barrage à double paroi - voile en rondin

Uvernet (04)

Riou Bourdou (RTM04) 2009

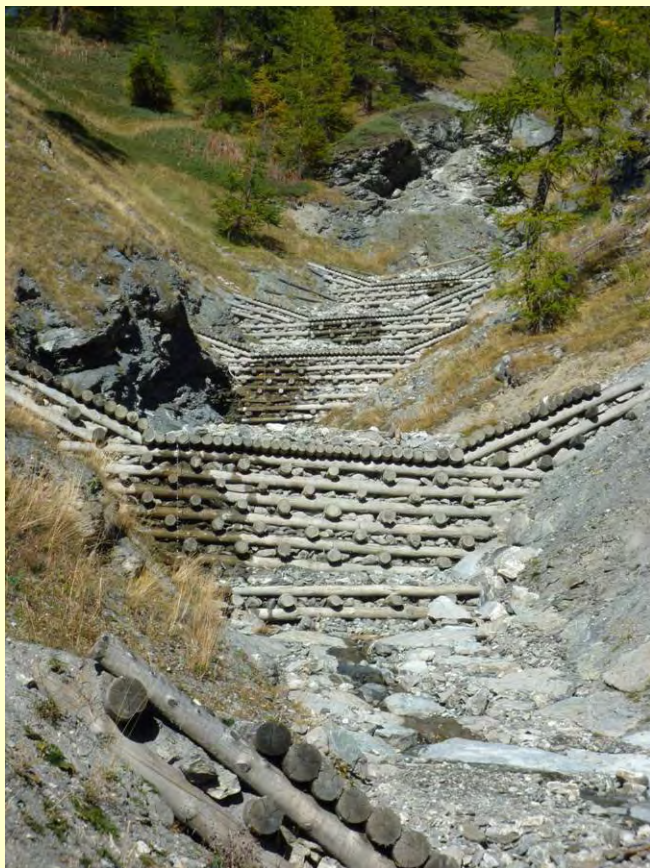
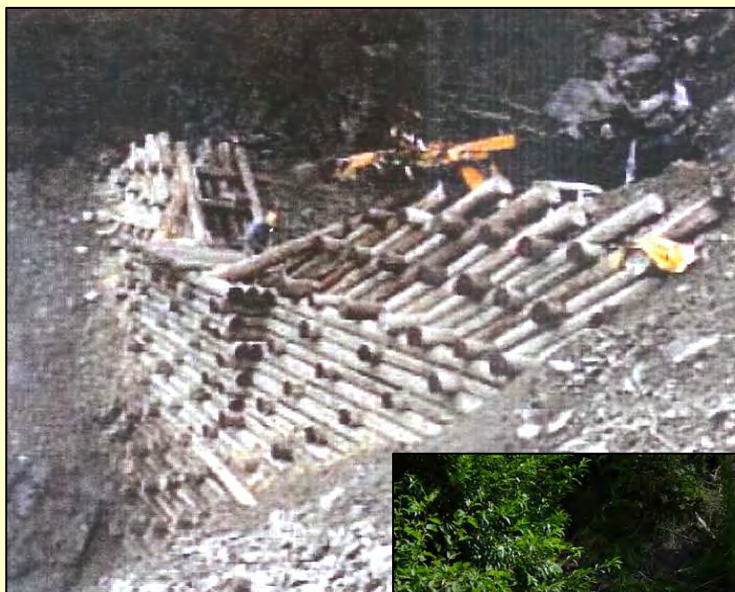
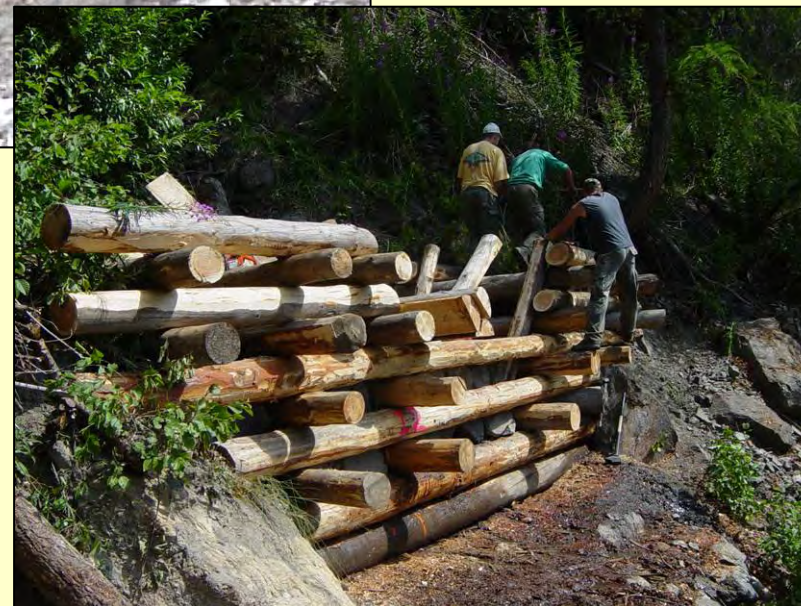
## Barrage à double paroi - ailes incorporées

ONF D ROMAN Sestrière Italie 2011

Autriche

SD Monetier les Bains - Torrent de Saint Joseph - 2004

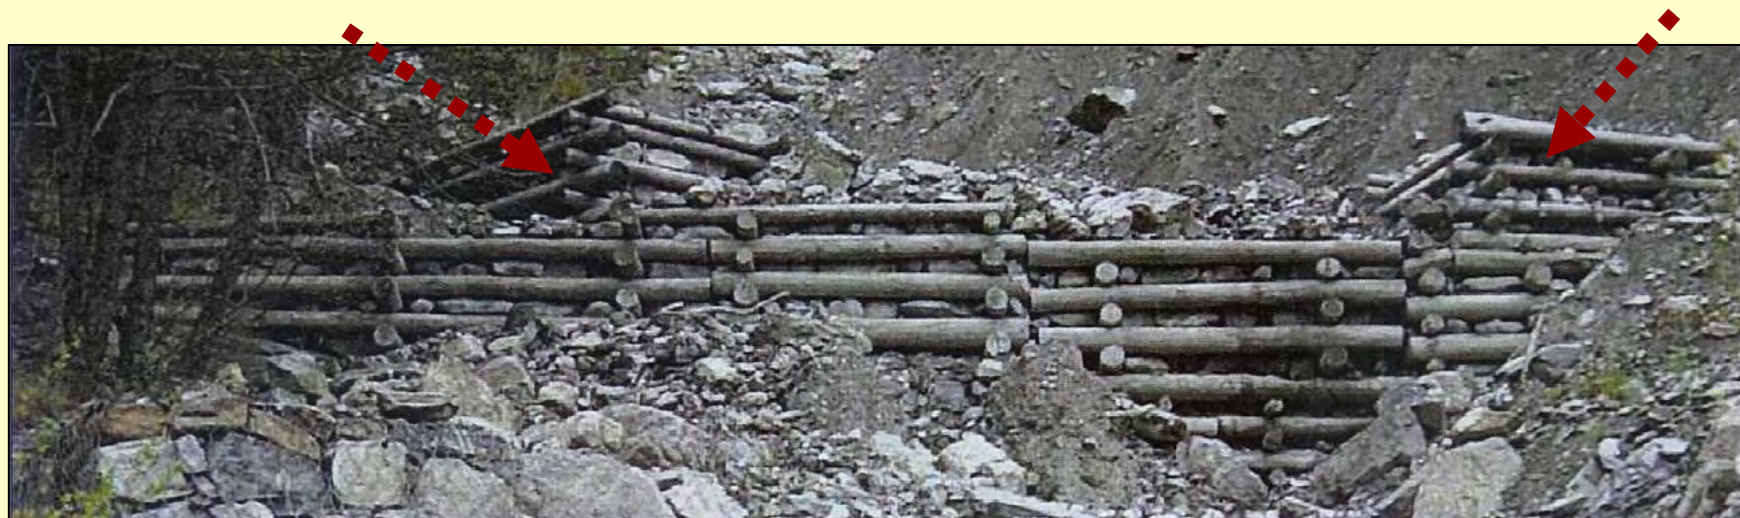
## Barrage à double paroi - ailes poids

SD Saint Clément - torrent des Arvettes - photo mai 2005

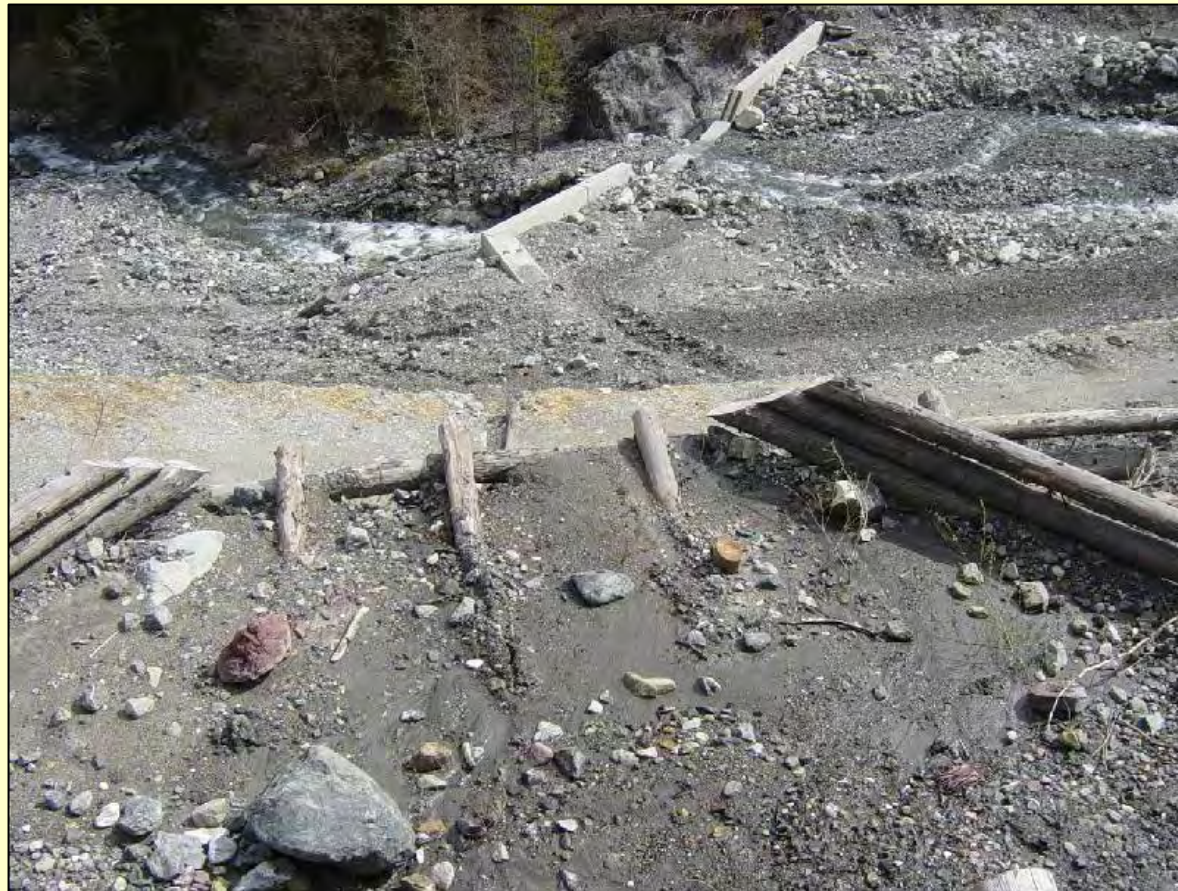
## Barrage à double paroi ailes simple paroi

SD Crots - site de l'Infernet -photo mai 2005
