Technique de génie végétal applicables en rivières de montagne

## Les ouvrages bois: des techniques à développer

Journée technique d'information et d'échanges

Intervention de Damien ROMAN , responsable  
national du produit ouvrage bois à l'ONF

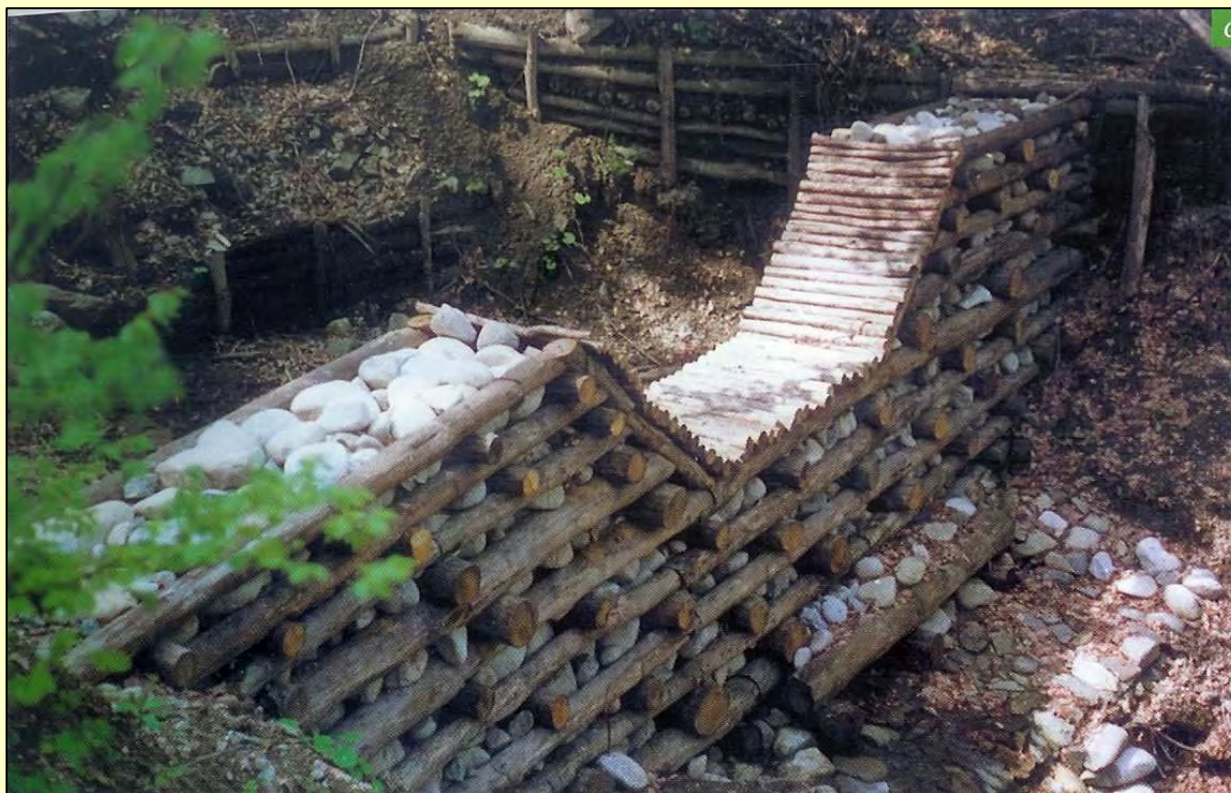
## Barrage à double paroi cuvette en rondin de bois

Commune di Chiesa Pesio (CN)

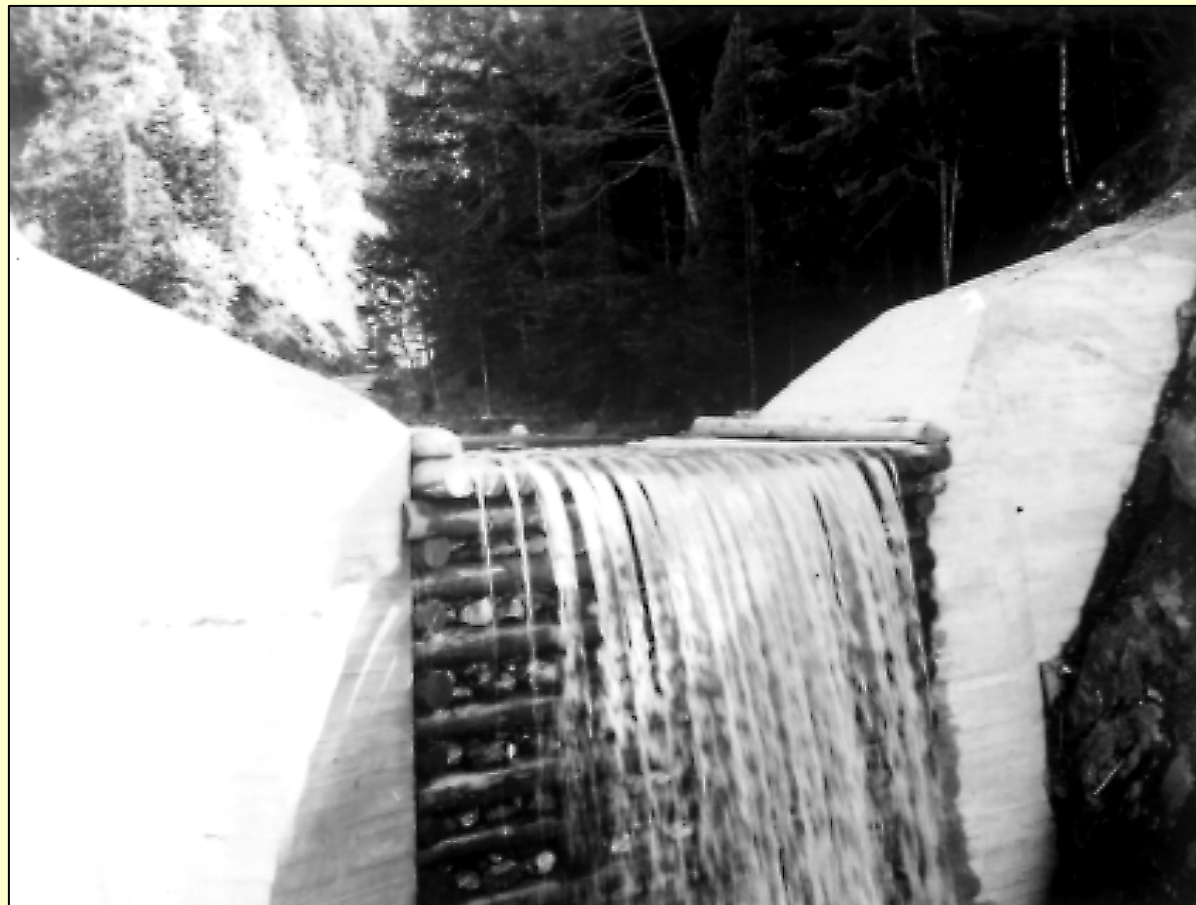
## Barrage à double paroi cuvette en rondin

SD Crots - torrent de Boscodon - Barrage Poncet - 1950

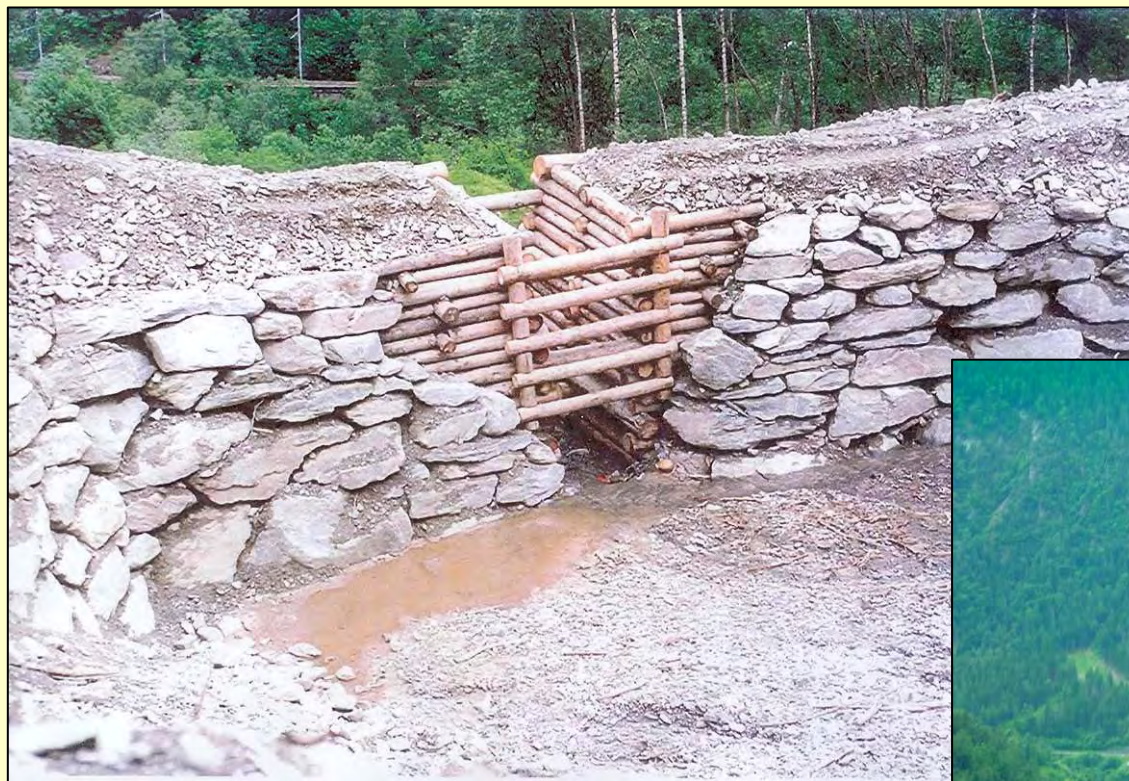
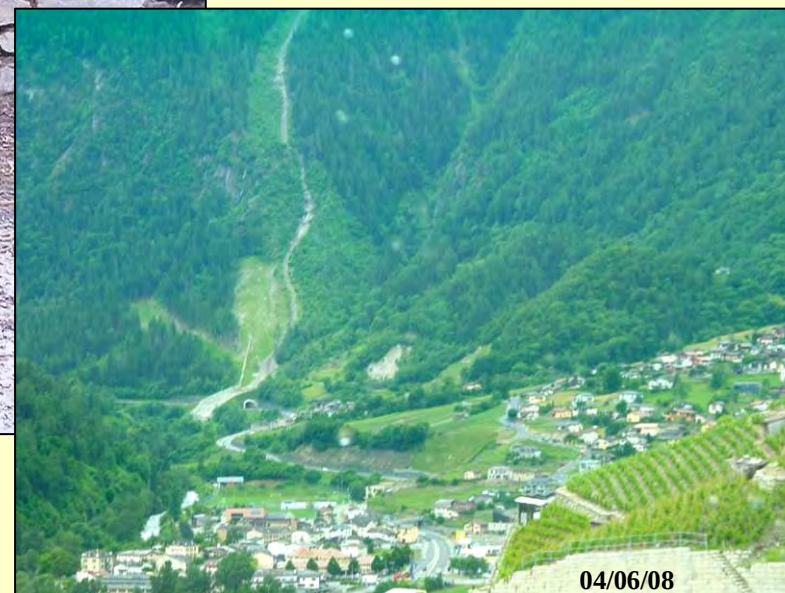
## Barrage grille

Suisse - Martigny

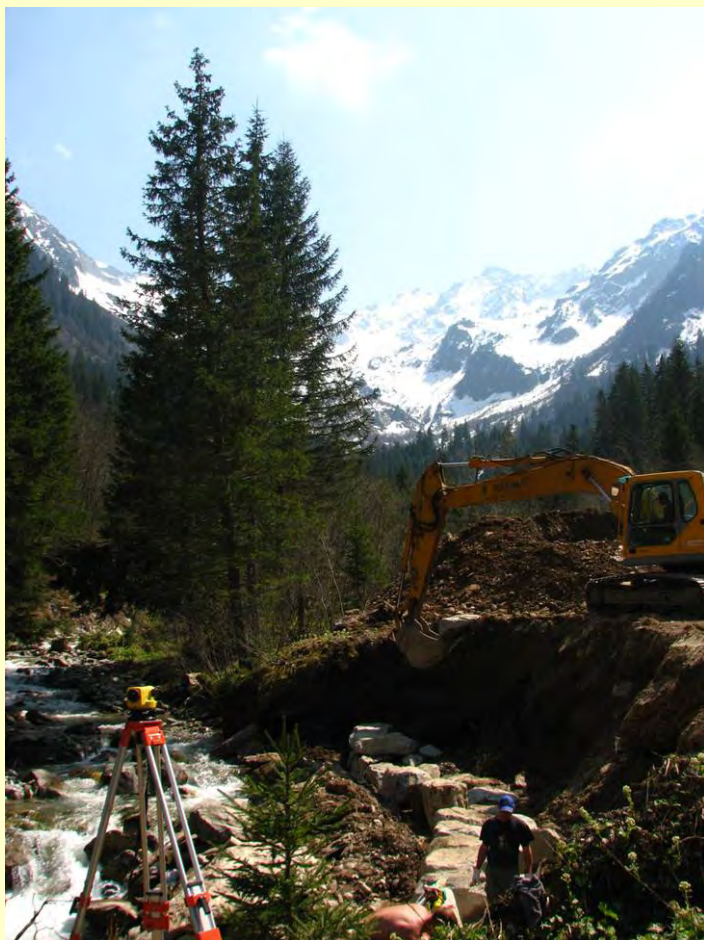
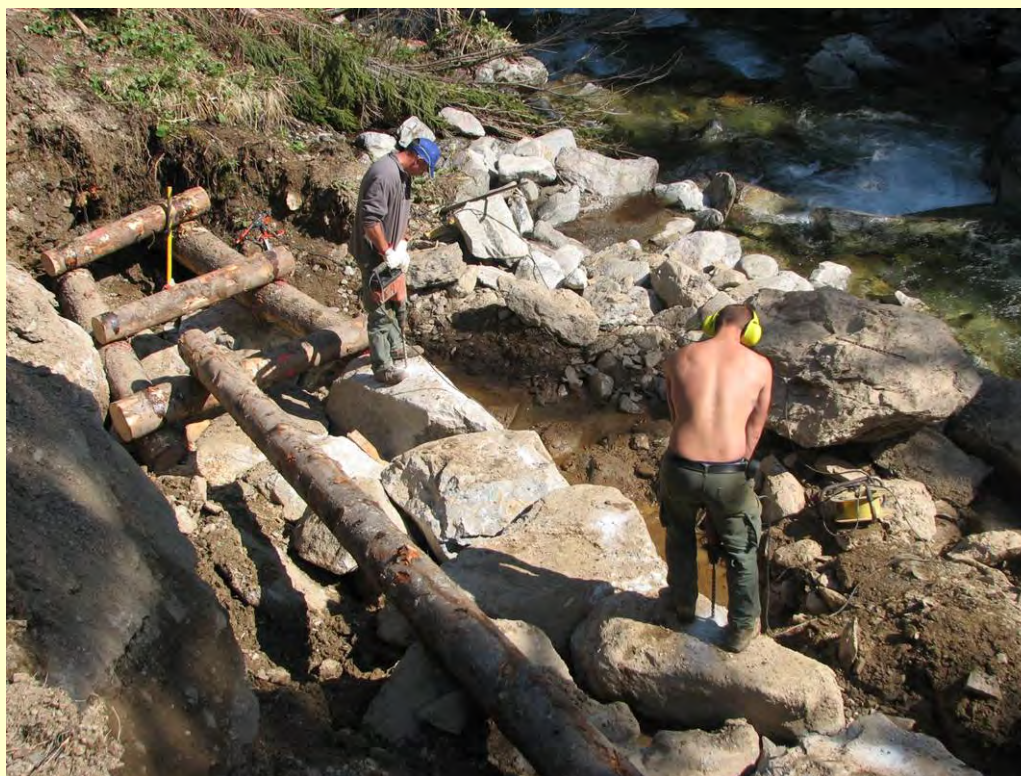
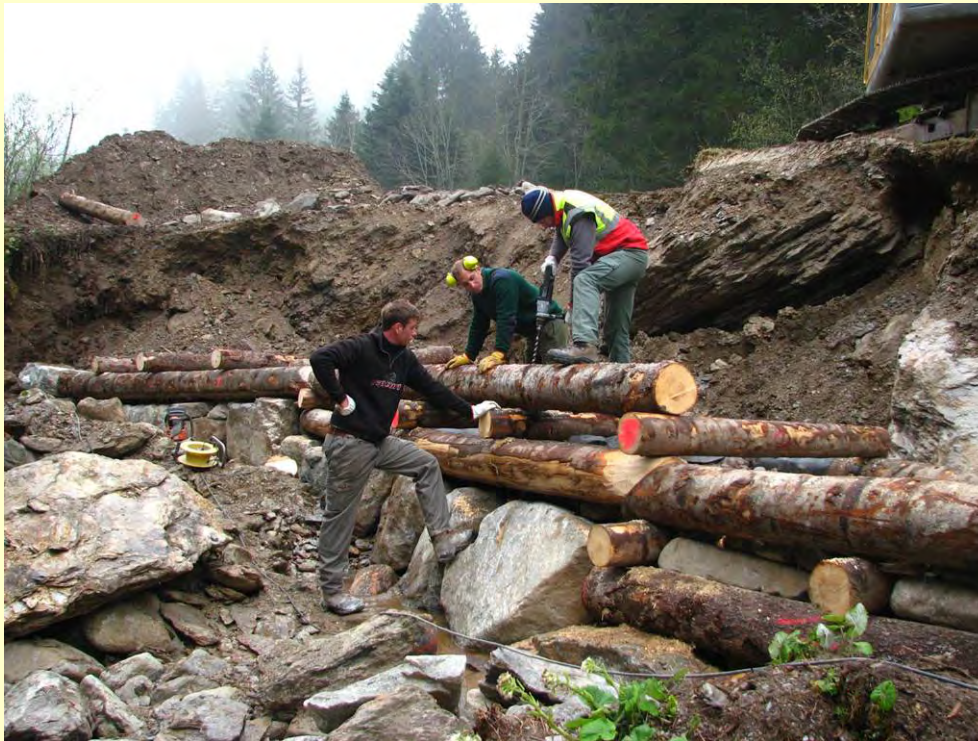
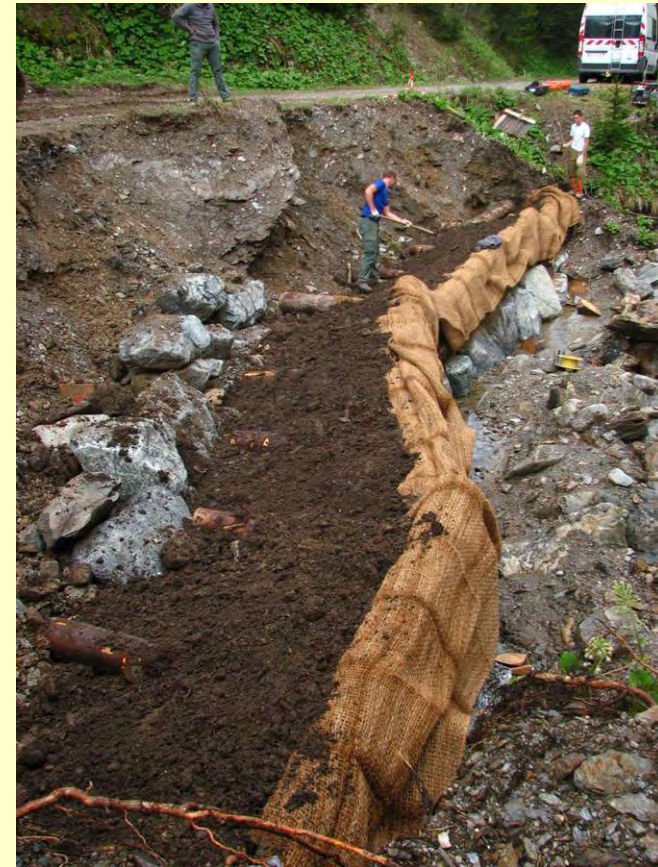
# Caisson végétalisé de soutènement de berge

## Projet interreg Géni'Alp ( FD de St Hugon) Chapelle du Bard (38)

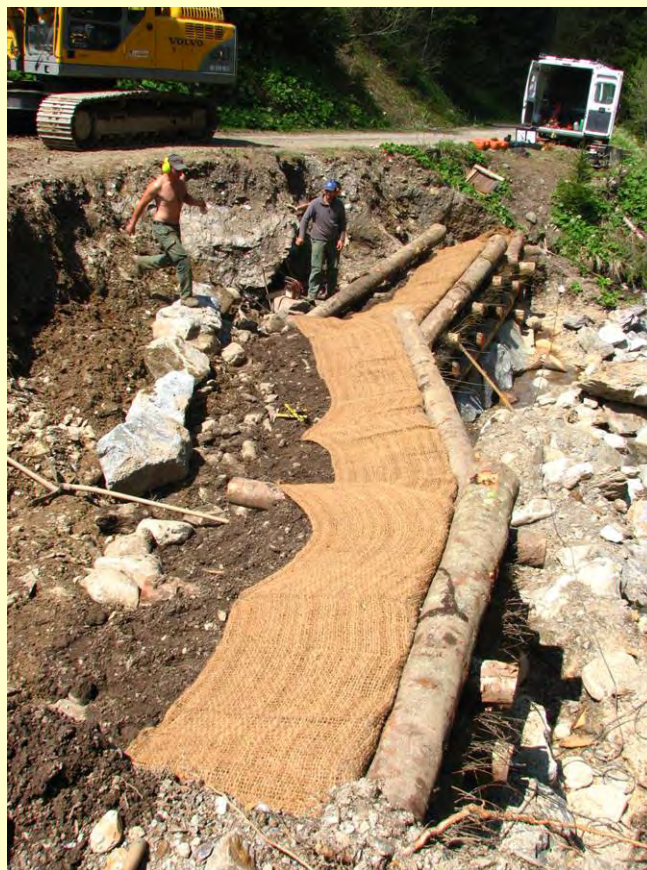
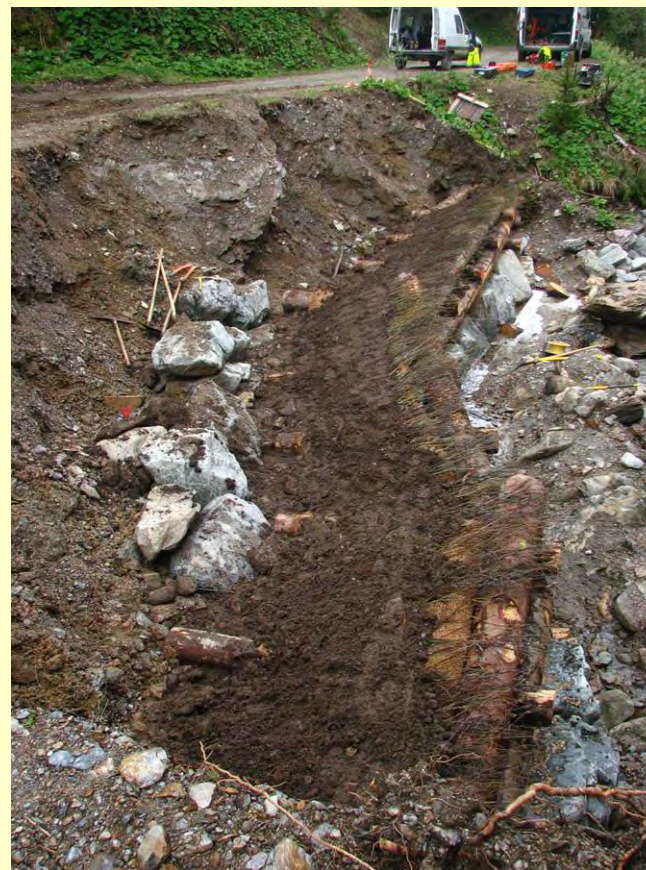
## Caisson végétalisé de soutènement de berge

Projet interreg Géni'Alp ( FD de St Hugon) Chapelle du Bard (38)

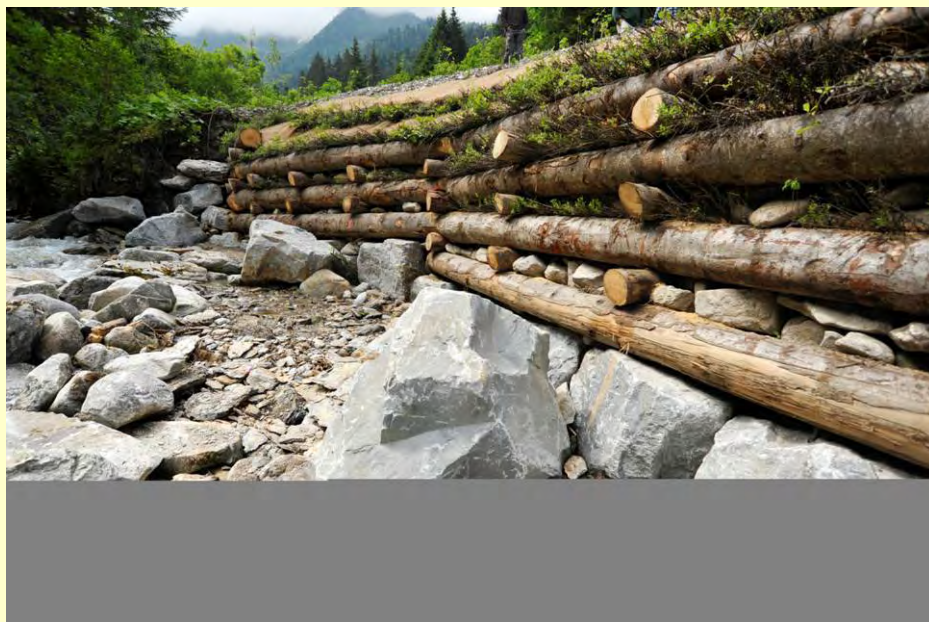
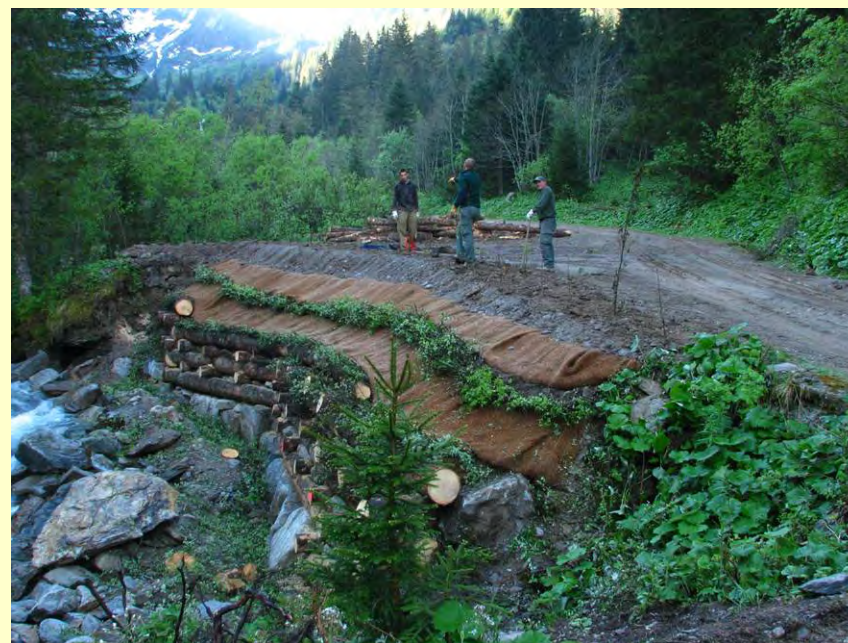
## Caisson végétalisé de soutènement de berge

Projet interreg Géni'Alp ( FD de St Hugon) Chapelle du Bard (38)

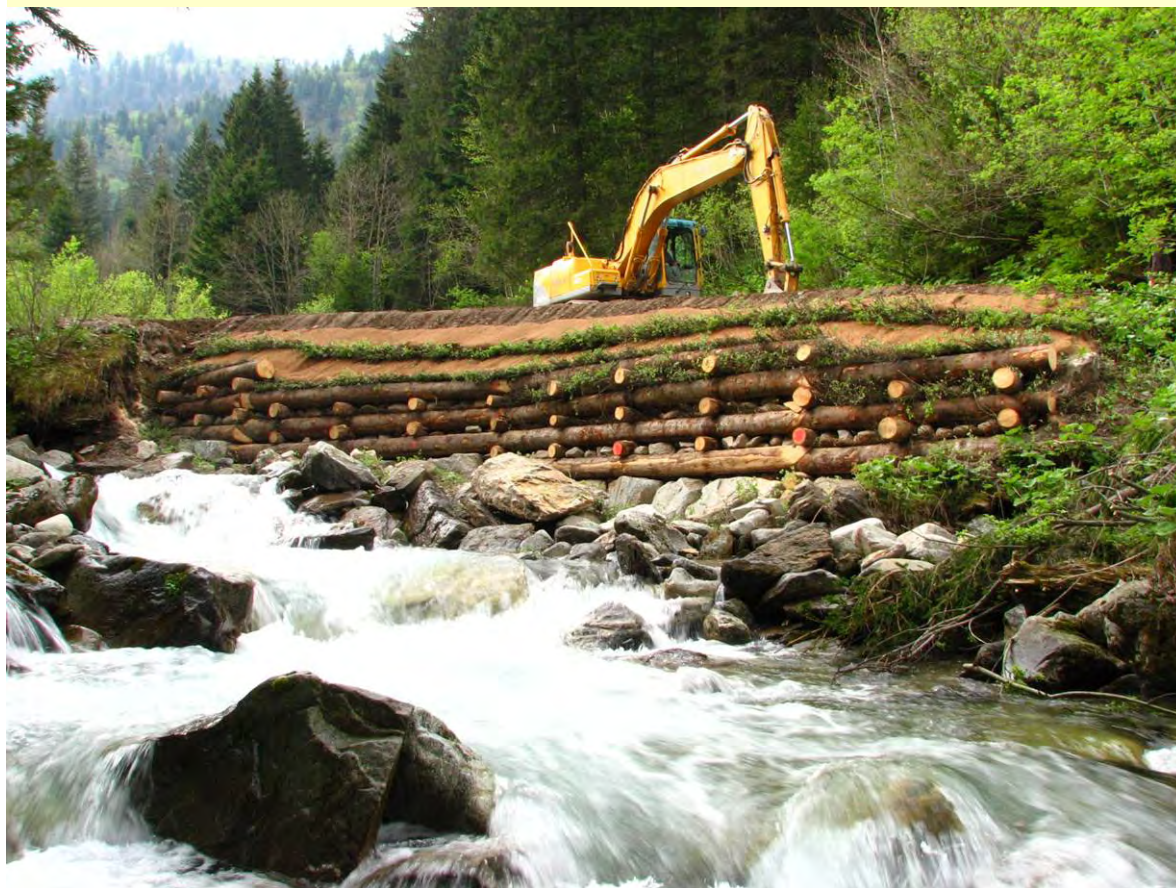
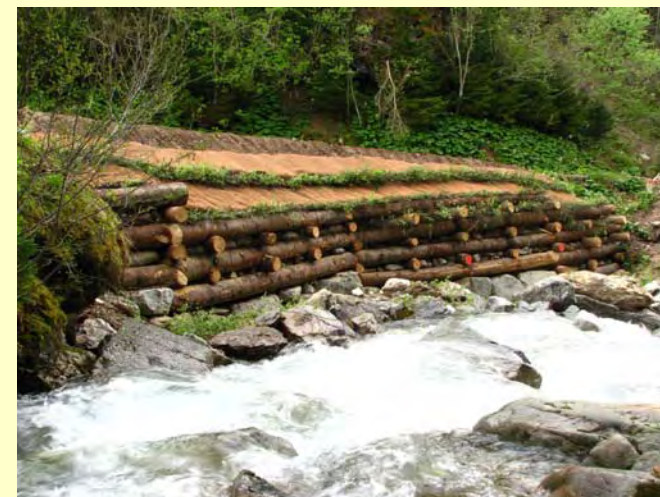
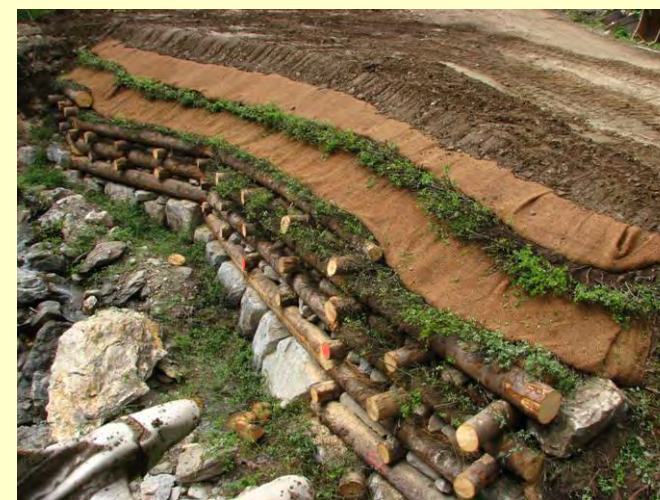
## Caisson végétalisé de soutènement de berge

Projet interreg Géni'Alp ( FD de St Hugon) Chapelle du Bard (38)

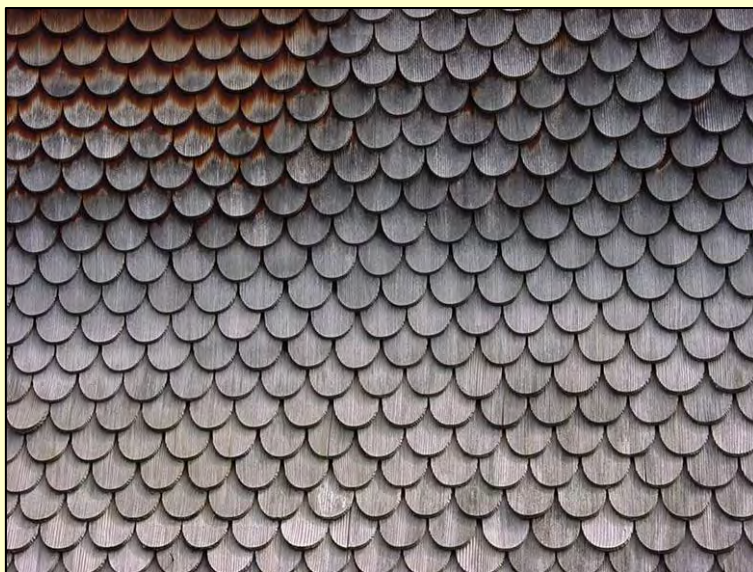
**Risque d'attaque de champignons si :**  
**20% < Humidité du bois < 80%**

*Pas assez d'eau*

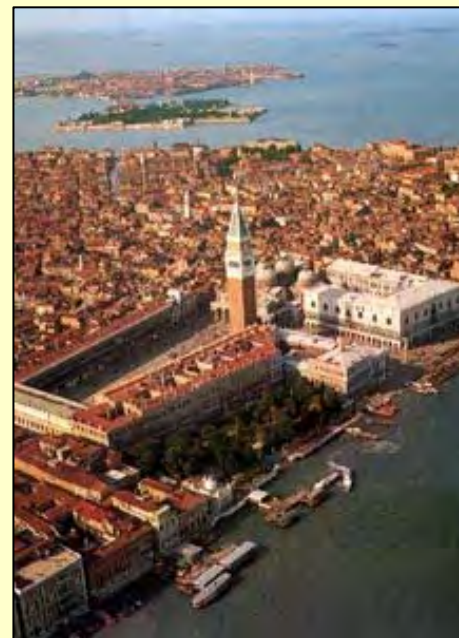
*Pas assez d'oxygène*

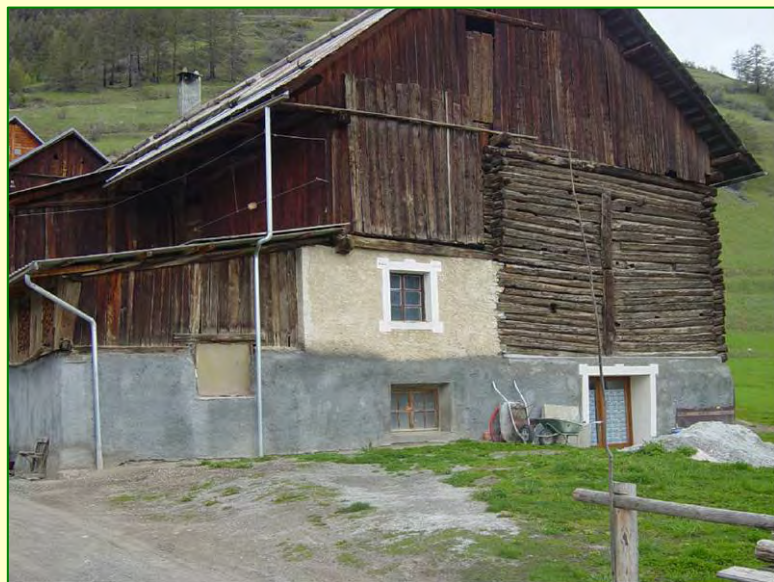
Fustes en mélèze  
Villargaudin - Queyras - 05

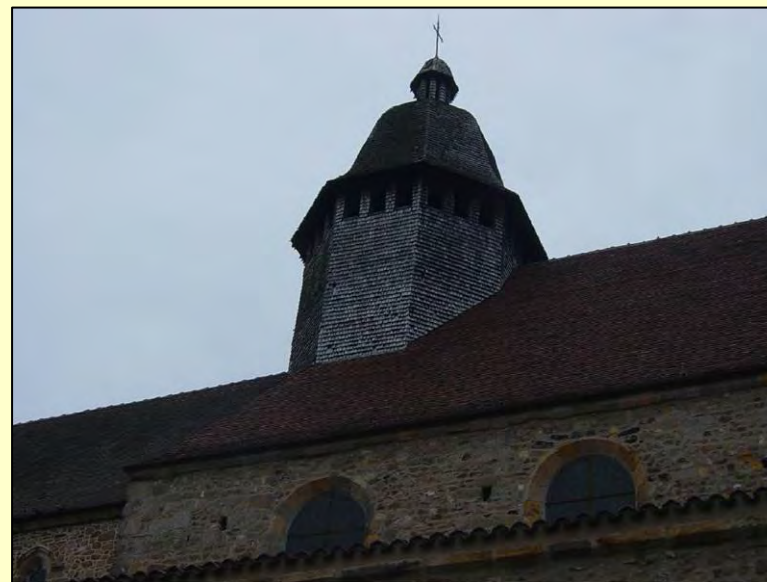
Bardeaux en châtaignier  
Clocher de l'église  
Evaux les Bains - 23

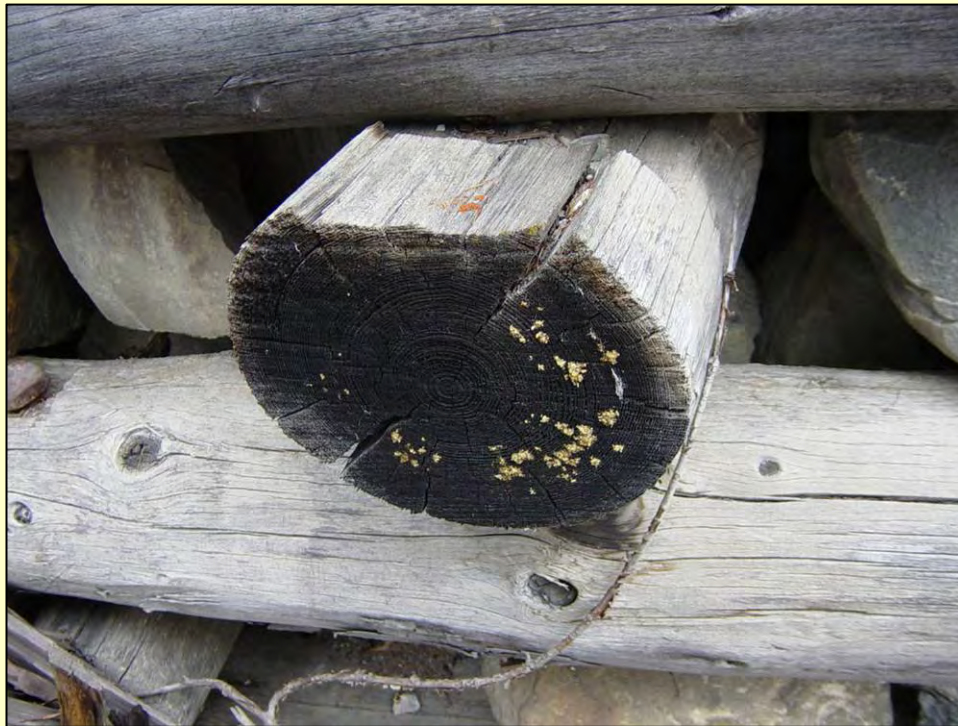
Attaque par les champignons

- température
- humidité de l'air
- précipitation
- rayonnement du soleil

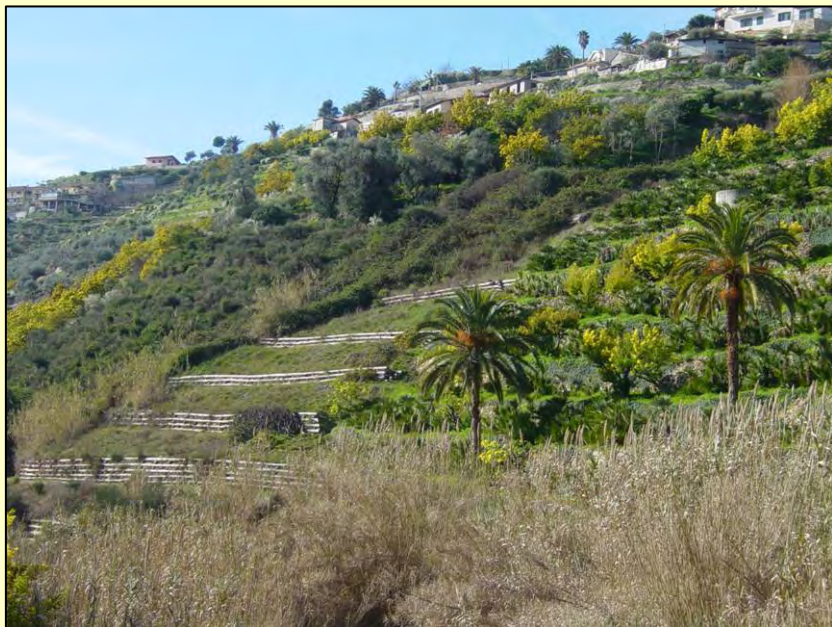
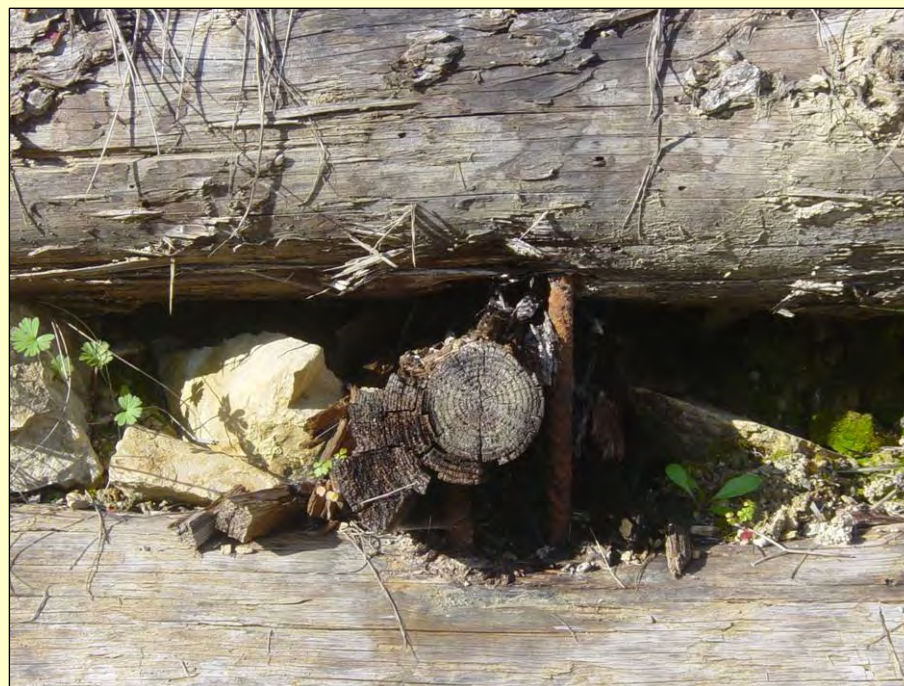
Ouvrages bois double paroi construits en 2003- Bordhigerra (I) - photo 10/03/2009

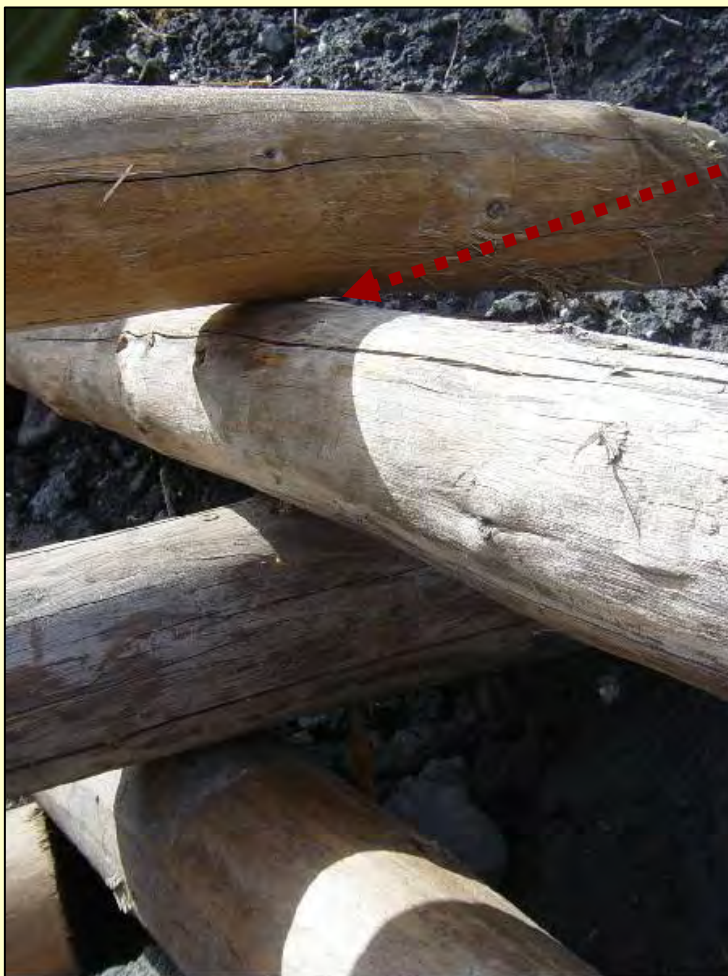
## La mise en œuvre – les assemblages

Plus résistant lorsqu'il n'y a pas d'encoche

A éviter

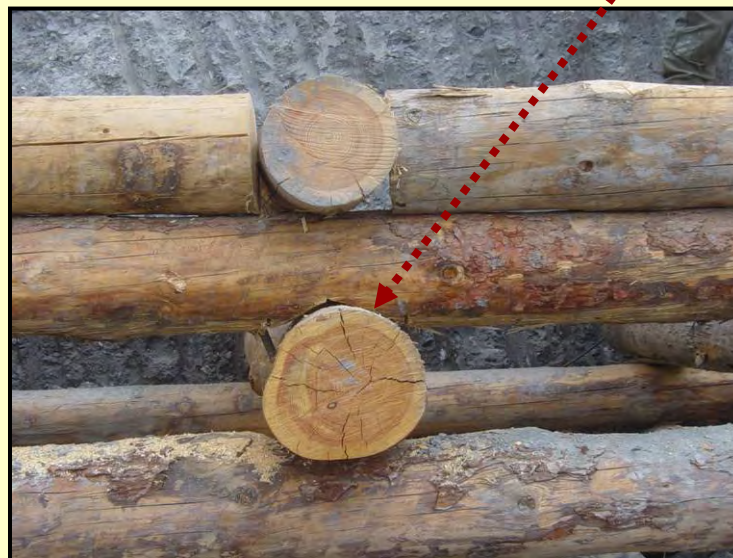
SD Crots - site de l'Infernet - 12/05/2005

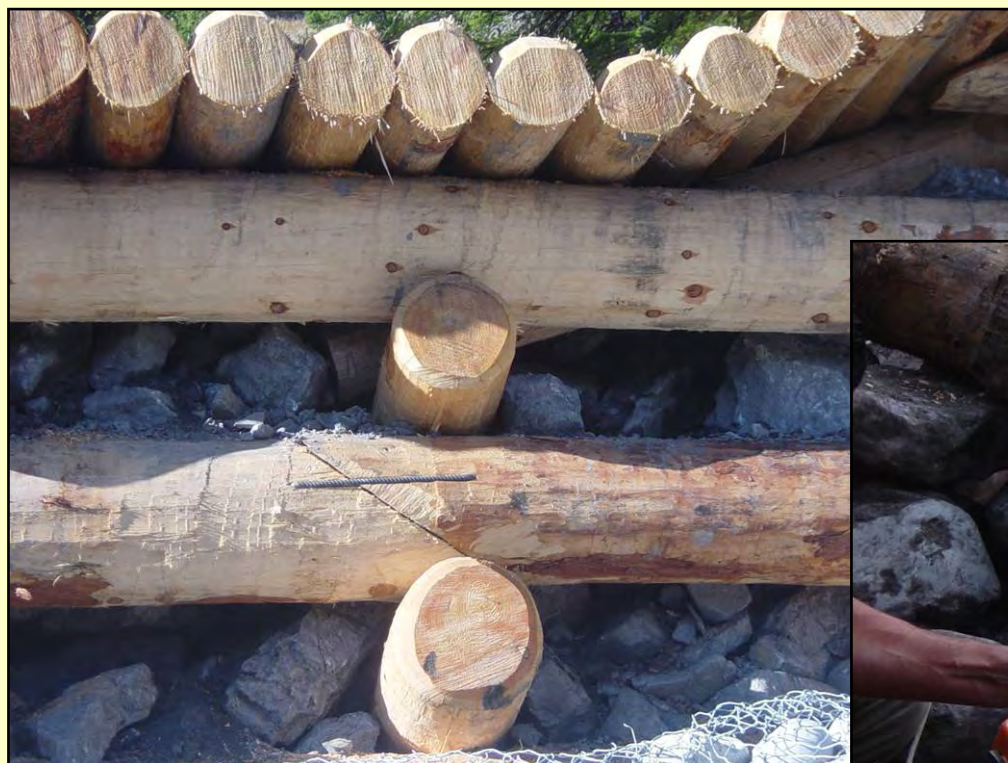
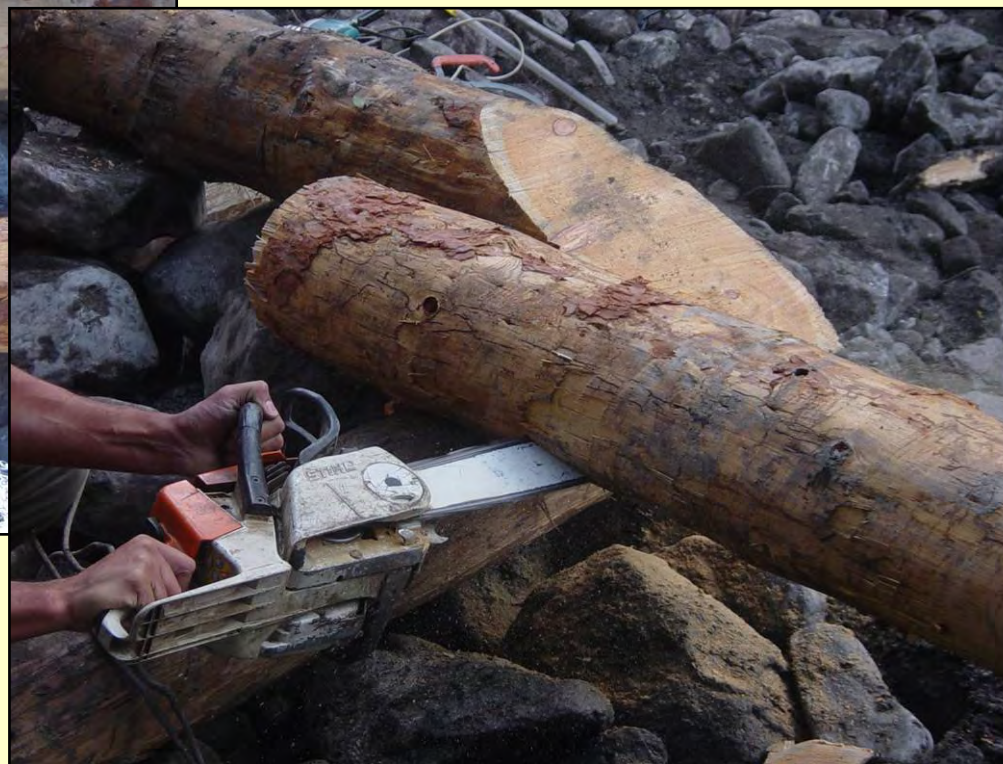
## ■ La mise en œuvre – les types d'assemblages

**Risoul - Torrent de Peyre Folle - 23/09/2009**

**SD Crots - Infernet - 18/09/2009**

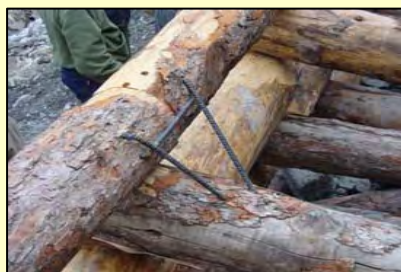
- clameaux ou agrafes

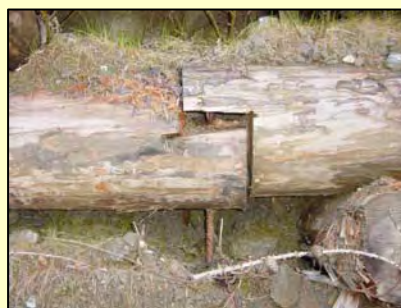
- fers à béton

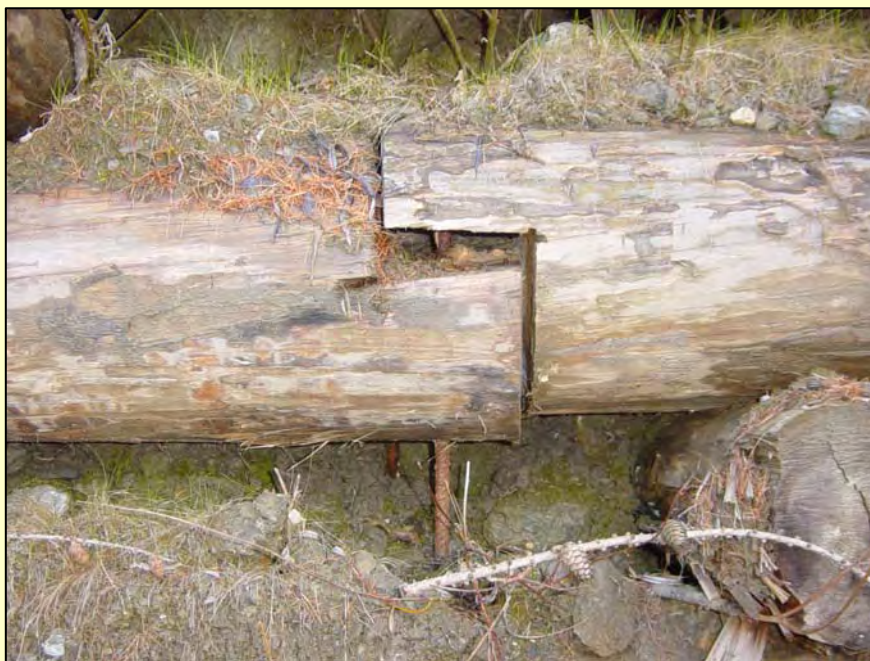
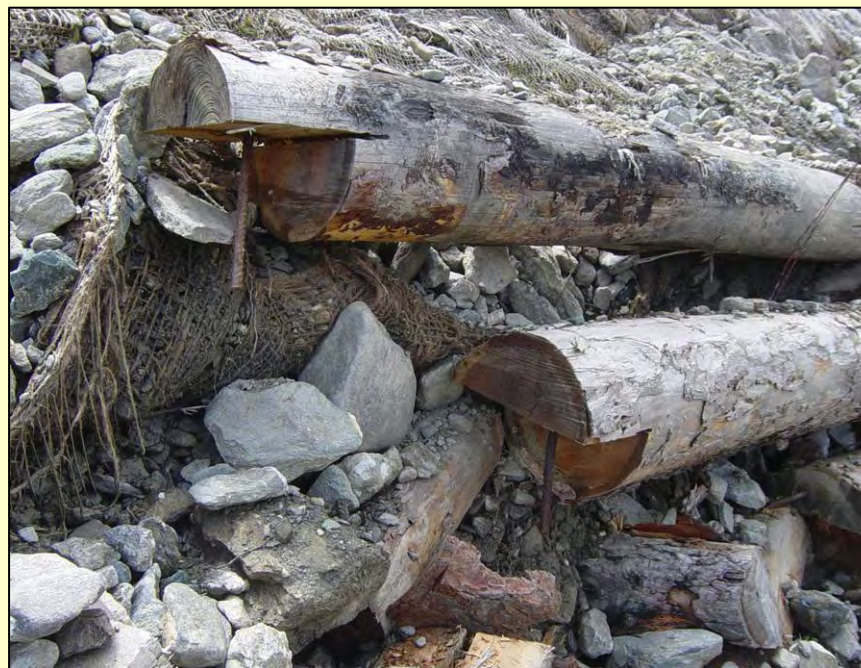
## ■ La mise en œuvre – quelques défauts d'assemblage

**Le Sapet - Salbertrand (I) - 26/04/2006**

**Rollieres (I) - 26/04/2006**

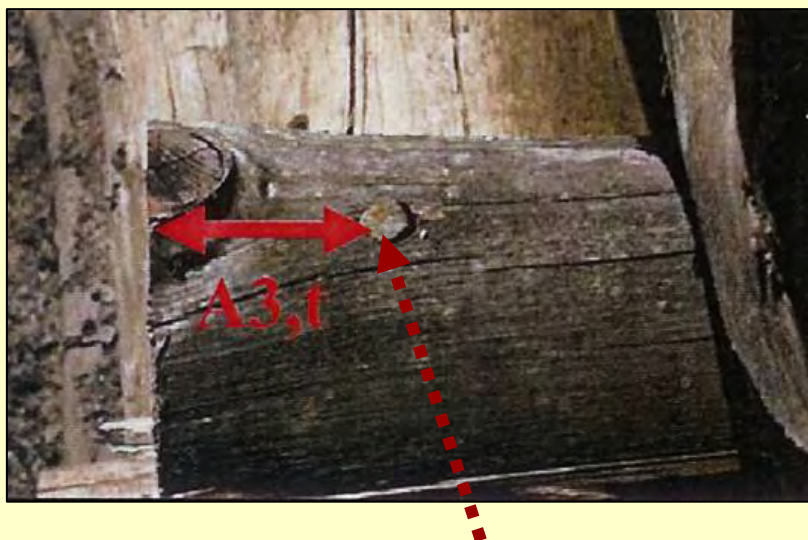
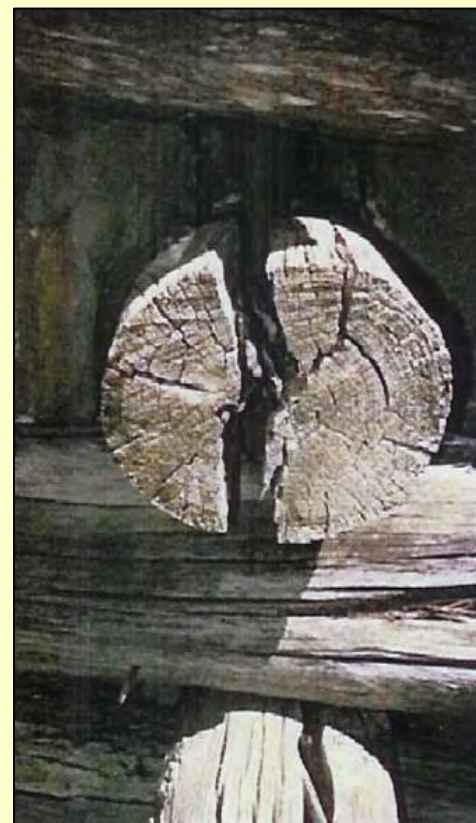
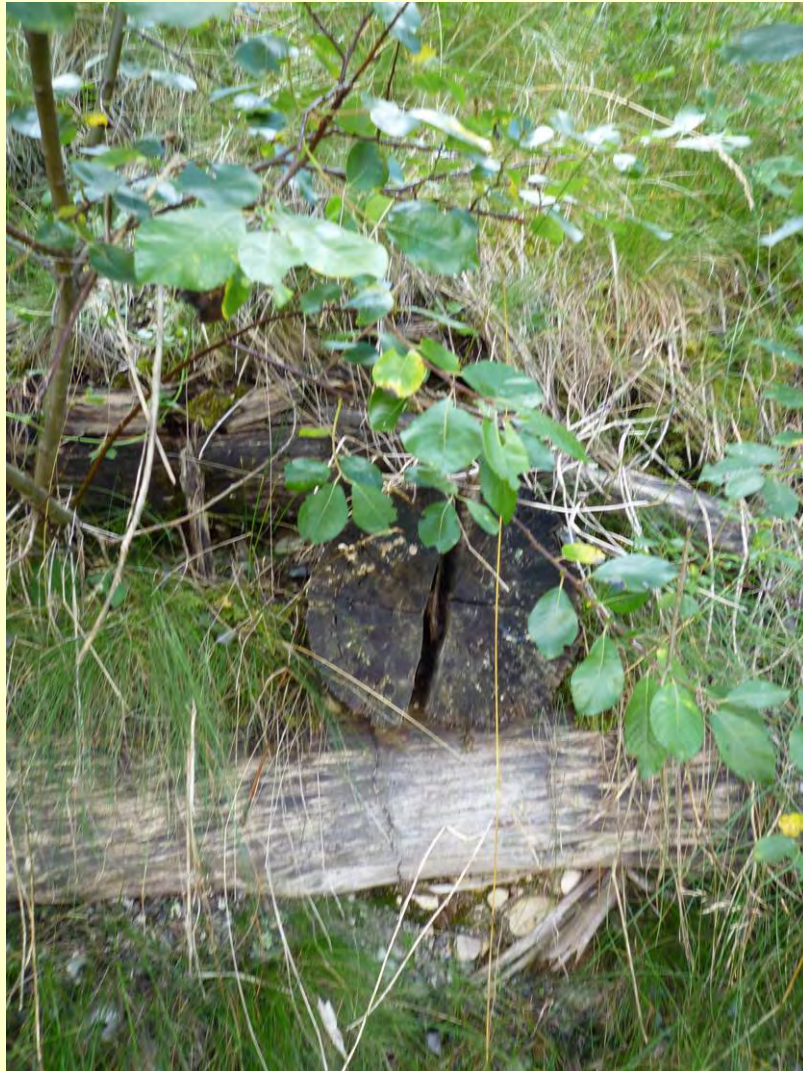
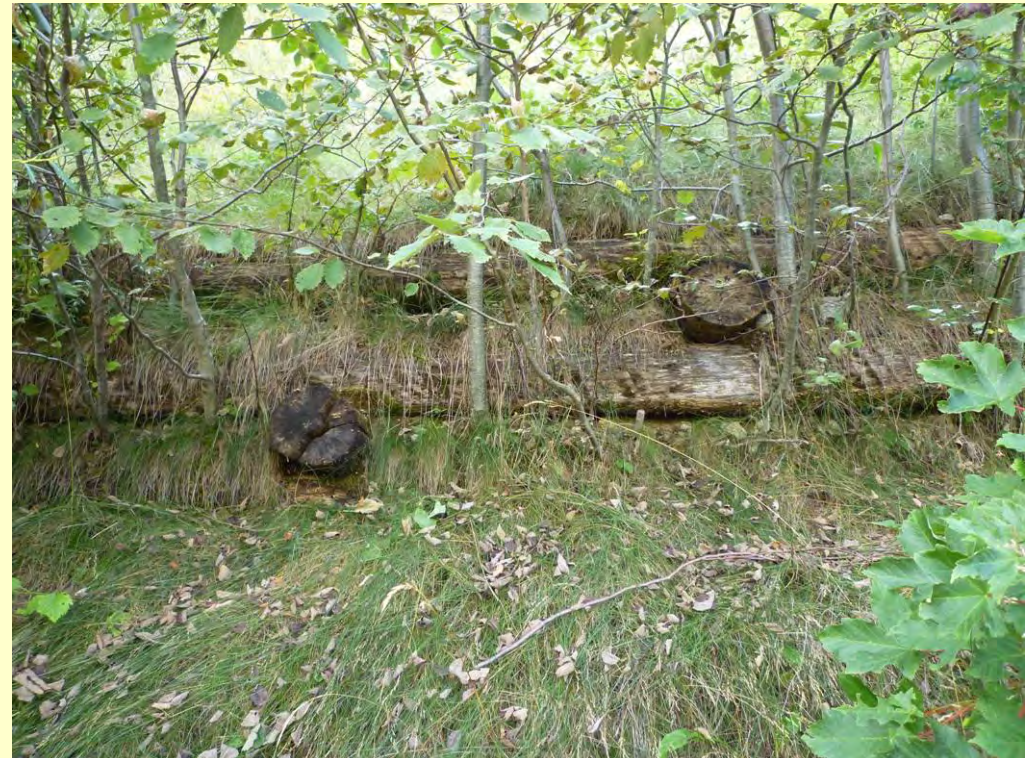
## La mise en œuvre – la côte de pince

Tige d'assemblage

Côte de pince =  $7d$  (si pré-percé)

Côte de pince =  $15d$  (sans pré-perçage)

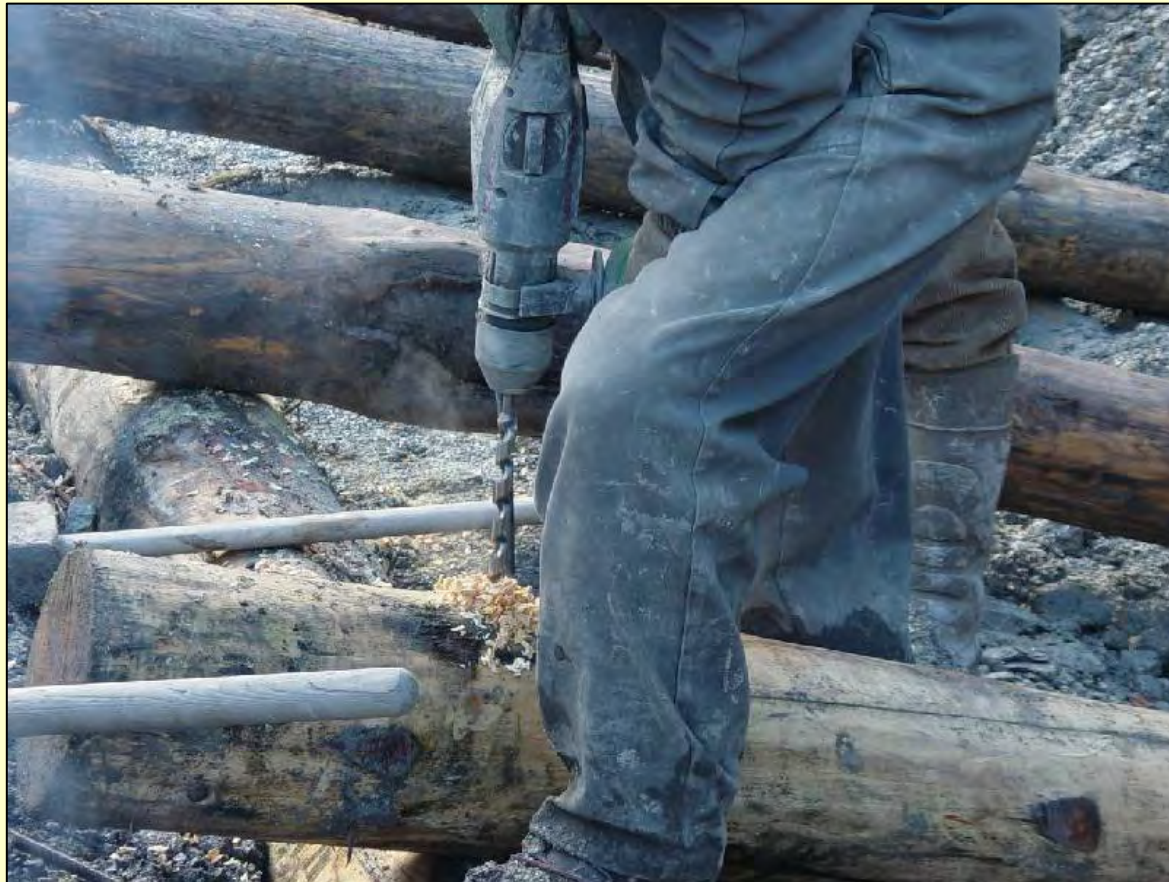
## ■ La mise en œuvre – le pré perçage

Évite l'éclatement du bois

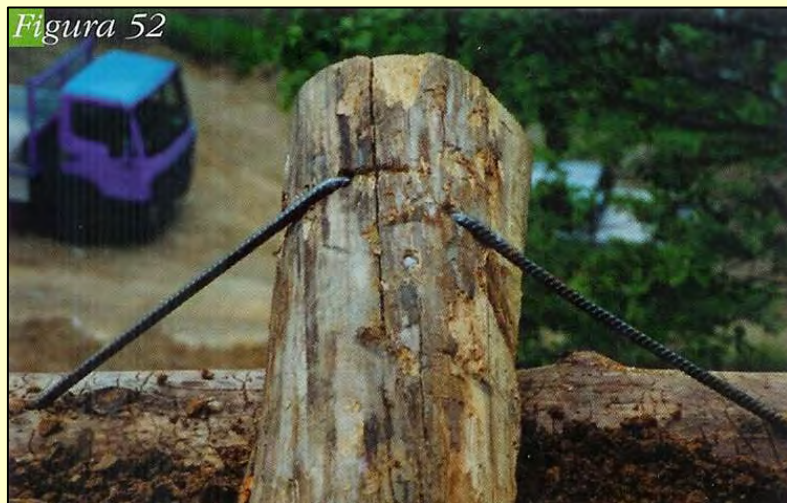
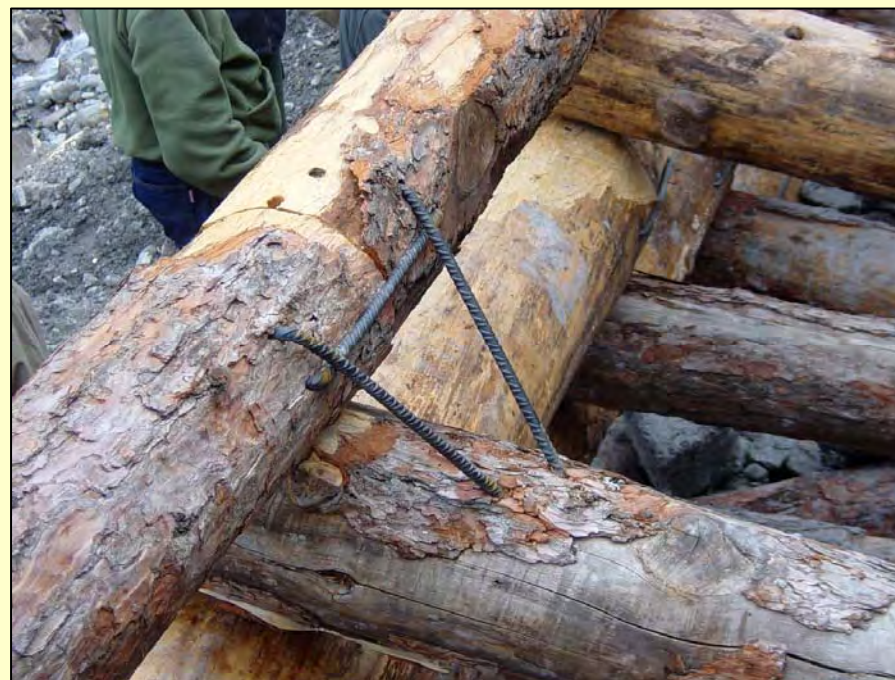
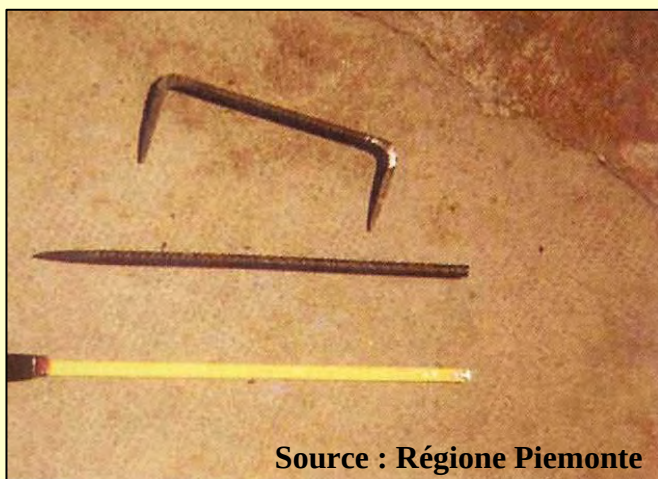
Figura 52

## ■ La mise en œuvre – utilisation des clameaux

Source : Région Piemonte

SD Vars - le Chagnon - photo 12/12/2005  
chantier Dynamic Environnement
