Technique de génie végétal applicables en rivières de montagne

## Les ouvrages bois: des techniques à développer

Journée technique d'information et d'échanges

Intervention de Damien ROMAN , responsable  
national du produit ouvrage bois à l'ONF

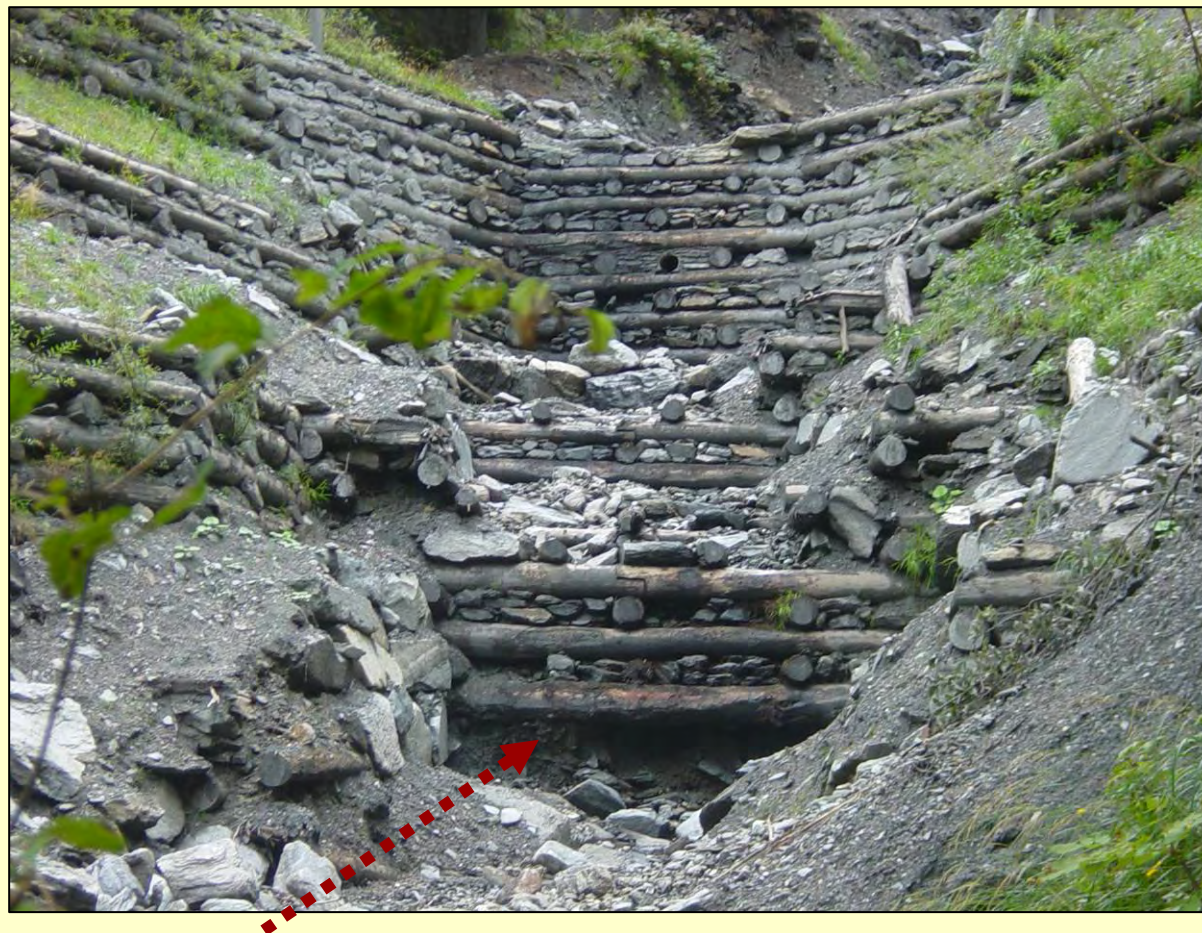
## ■ La mise en œuvre - les premières grumes : les longrines

Rif du Sapé (To) - Italie - 04/09/2008

Règles de l'art

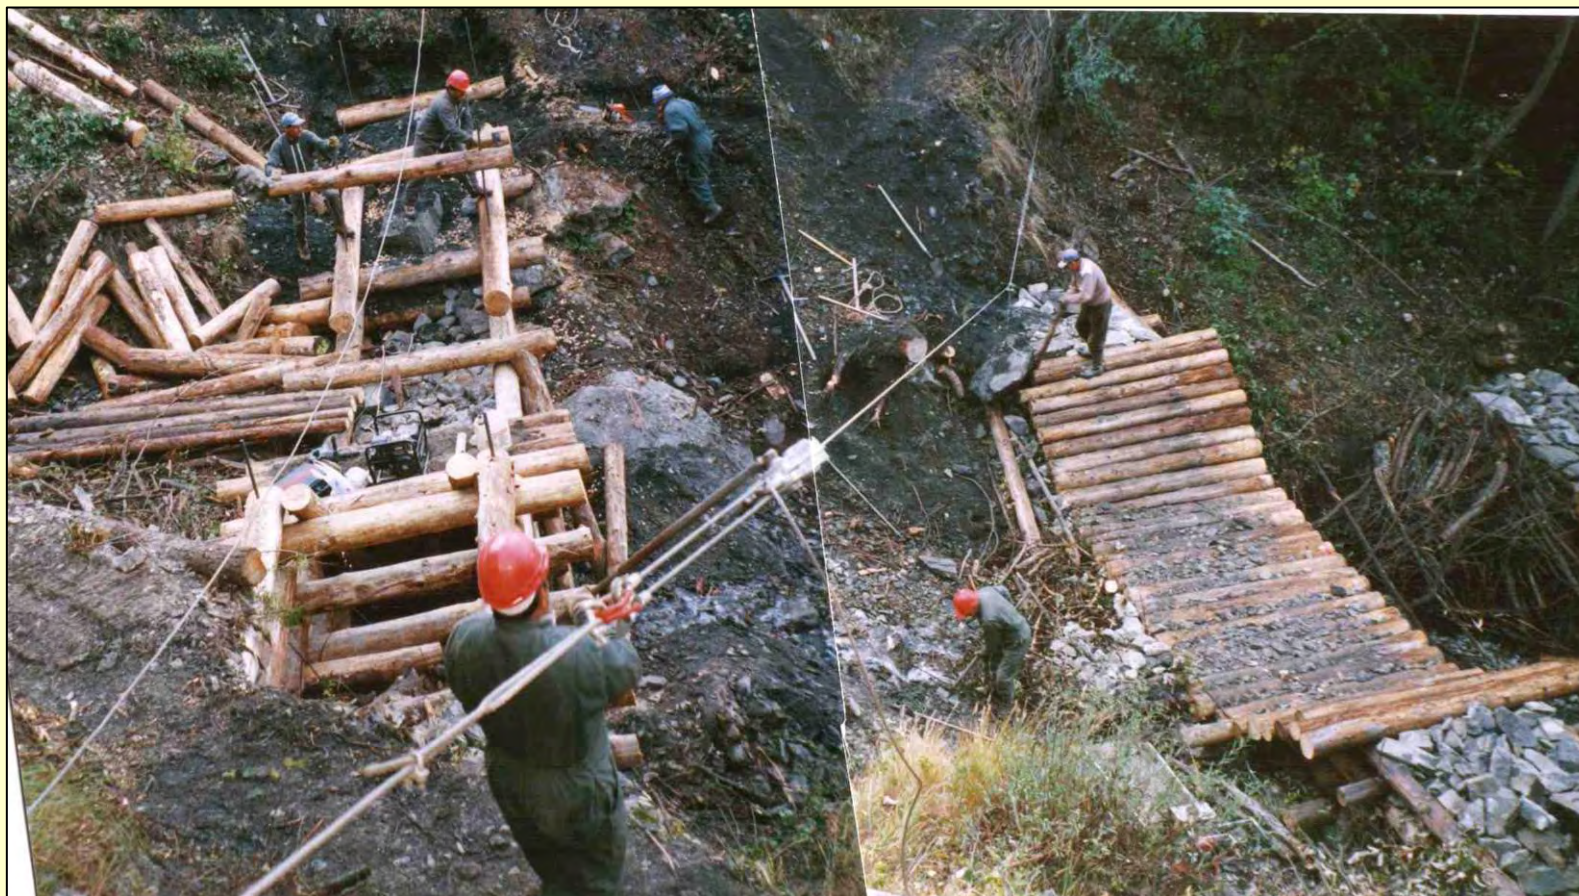
## La mise en œuvre – mise en place des longrines

SD Monetier - torrent de Saint Joseph - 2001
