PÊCHE AUX CAS PRATIQUES

TRAVAUX D'AMÉNAGEMENT DE DISPOSITIFS DE
FRANCHISSEMENT PISCICOLES SUR L'ALLIER,
AU NIVEAU DU SEUIL DES MADELEINES

LE VENDREDI 07 OCTOBRE 2016

COMPTE-RENDU

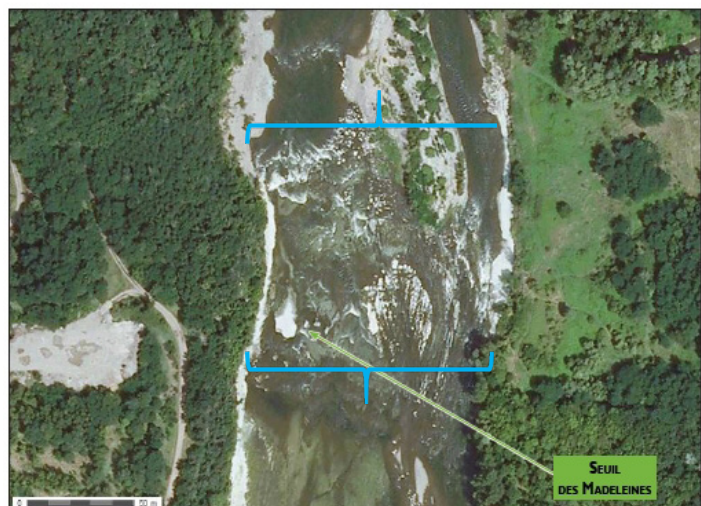
VUE AÉRIENNE

Les pentes moyennes au niveau de ces veines d'écoulement sont comprises entre 2 et 4 à 5 % avec toutefois des valeurs localement nettement plus importantes (15 à 20 % voire davantage).

On constate également l'existence de vasques, notamment en rive gauche, qui créent des sortes de bassins au sein du seuil qui peuvent être utilisées comme zones de repos pour les poissons tentant de franchir l'obstacle.

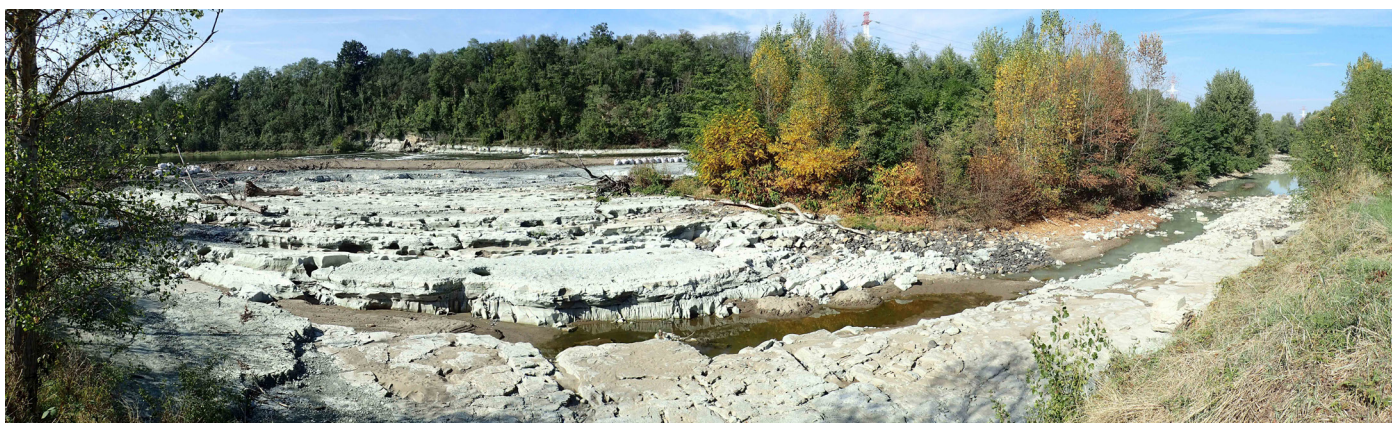
Vue du seuil des Madeleines «hors d'eau» depuis la rive droite de l'Allier.

La chute totale en condition de basses eaux est comprise entre 2.25 m (bras droit) et 3.05 m (bras gauche) (mesures effectuées le 05/09/2013 pour un débit de 15 m³/s environ).

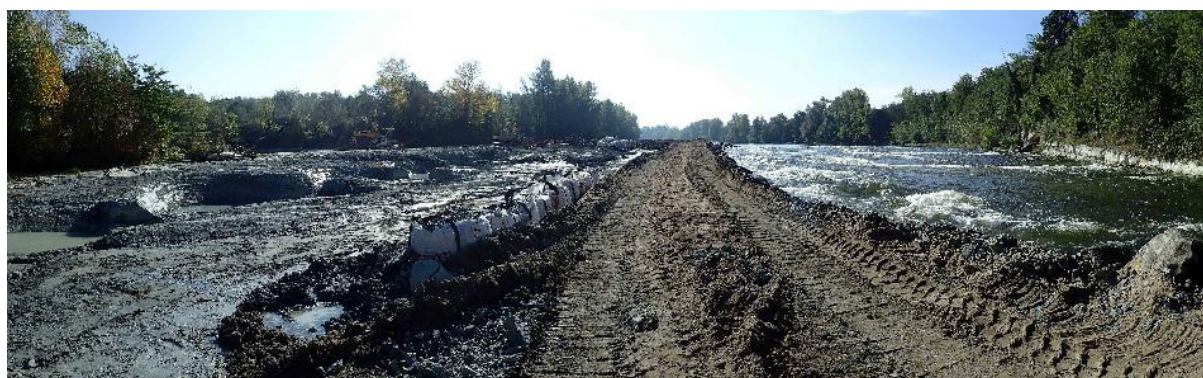
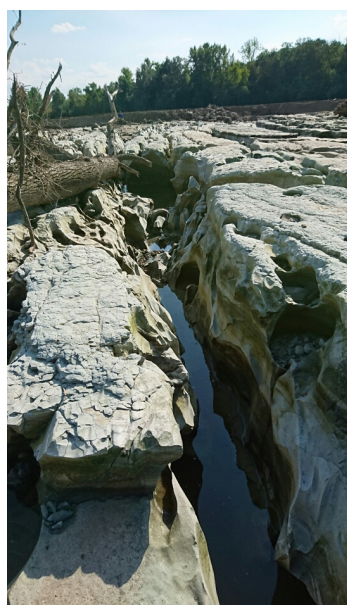
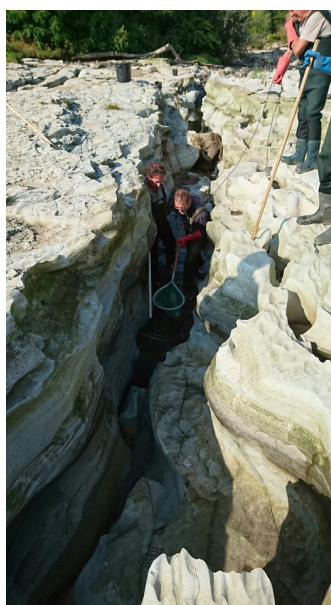
Canyons du seuil des madeleines Pêche de sauvetage

Un batardeau principalement constitué de sables apportés compactés assure la mise à sec du chantier. Celui-ci est renforcé par des enrochements en pied afin d'éviter que l'eau n'emporte le pied du batardeau.

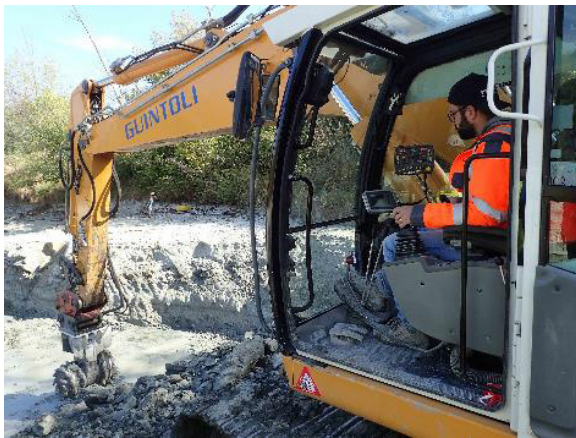
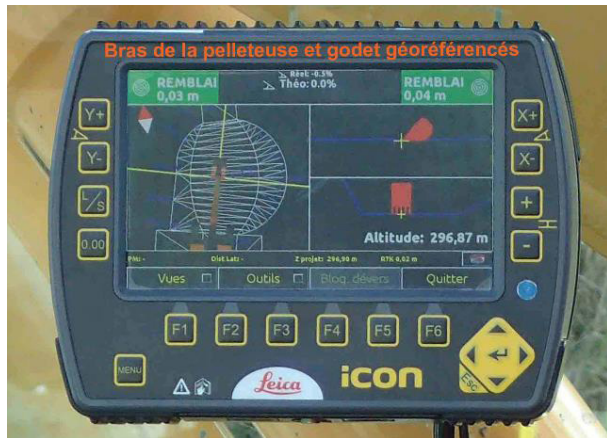
Pelleuse reliée à la station GPS (Bras et Godet géo-référencés)

La pelleuse réalisant le déroctage de la marne est équipée d'un système géo-référencé relié à une station GPS fixe permettant de guider le chauffeur de la pelle pour effectuer un terrassement précis. Un contrôle des côtes est tout de même effectué topographiquement.

Dans un premier temps pour réaliser le pré-terrassement, l'entreprise a recouru à un godet classique et une dent de déroctage alors que dans un deuxième temps afin de former précisément les bassins, une fraise est utilisée. 2 pelleuses sont en action afin d'éviter de changer les outils trop souvent.

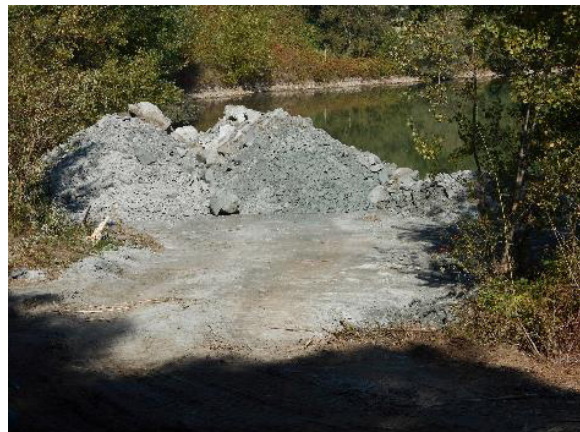
Déblais de marnes

Les déblais de marnes sont enfouis dans une carrière dont l'exploitation est terminée à proximité immédiate du site de travaux. Cela représente un volume d'environ 1 500 m³ non foisonnés.

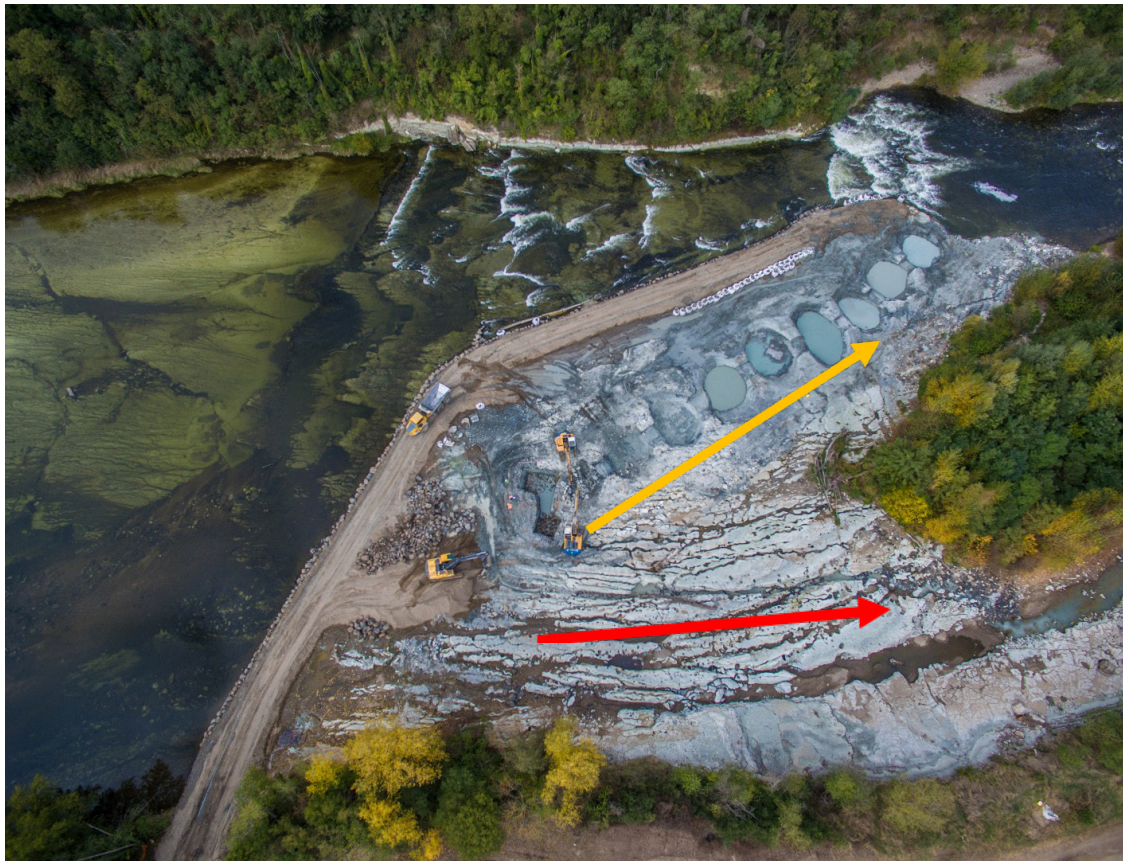
Bras gauche (en orange) et bras droit - travaux non réalisés (en rouge)

Durant le chantier, un drone a photographié le site.

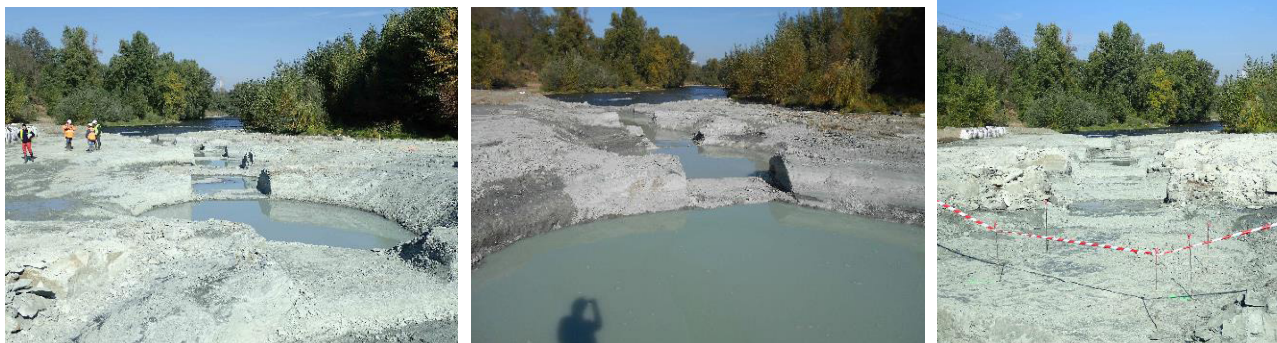
Bras gauche terrassé - Vue de l'amont (l'Allier au fond)

Ce dispositif de franchissement sera positionné en rive droite du bras gauche et utilisera une partie d'une voie de franchissement déjà existante. Il prendra naissance à la limite de la fosse de dissipation du seuil, à l'extrémité aval de la veine d'eau existante dans la marne à ce niveau, et s'étendra vers l'amont sur un linéaire d'environ 100 m hors canal de liaison pour positionner son entrée hydraulique au niveau du point de rupture de pente du seuil.

- Débit dans le dispositif d'étiage : 2.75 m³/s
- Dénivelé actuel rattrapé par l'ouvrage : 2.70 m
- Marge de sécurité pour l'abaissement de la ligne d'eau aval : 0.30 m (chute totale de 3 m)
- Hauteur de chute moyenne : 0.30 m
- Nombre de chutes : 9 + 1 chute de sécurité
- Charge minimale sur les seuils : 0.75 à 0.80 m en étiage
- Type de jet en aval des chutes : jet de surface.
- Epaisseur des seuils : 2 m
- Largeur des échancrures : 3 m (fond plat) sauf 2.75 m pour l'échancrure n°2
- Nombre de bassins de repos : 9
- Longueur moyenne des bassins : 7 à 10 m
- Largeur moyenne des bassins : 12 m
- Tirant d'eau minimal dans les bassins : 1 m en étiage

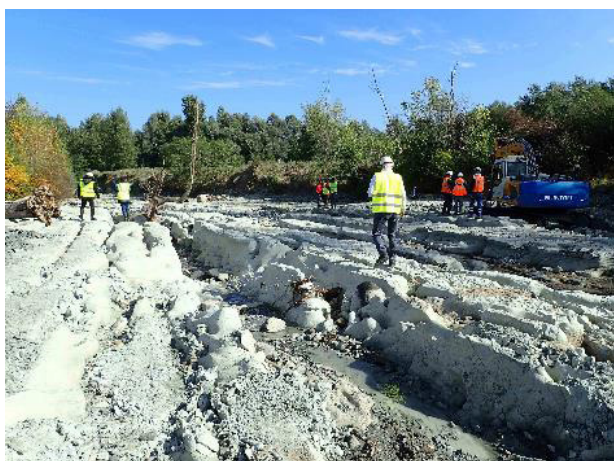
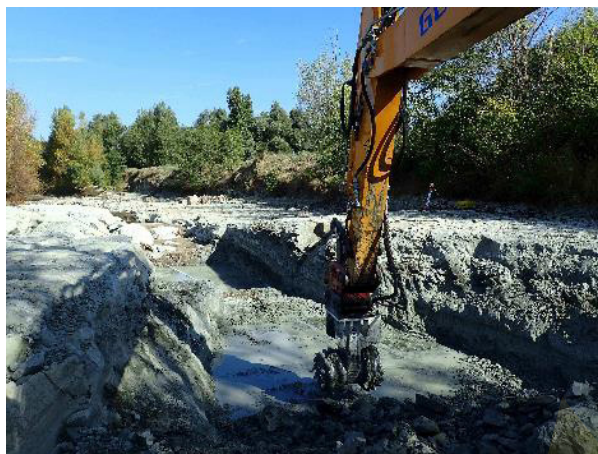
Bras droit en cours de terrassement - Vue amont

La chute actuelle mesurée entre le niveau du bief amont et le niveau aval dans le bras droit est de près de 2.20 m. Toutefois les voies de passage existantes à ce niveau (chenaux creusés naturellement dans la marne) présentent un tronçon amont déjà compatible avec les aptitudes des poissons (tirants d'eau suffisants, chutes limitées). C'est pourquoi ce second ouvrage ne concernera pas la totalité de la voie d'eau mais uniquement la partie réellement problématique en partie aval. Il permettra ainsi de rattraper un dénivelé d'environ 1.50 m dans les conditions actuelles d'étiage. Pour cela, une passe à bassins rustique comprenant une succession de 5 chutes d'une trentaine de centimètres sera aménagée.

Entre les bassins, les cloisons seront soit bâties en enrochements bétonnés ancrés dans le substrat marneux de 1 m latéralement et 0.5 m de profondeur (seuils n°1 à n°4) soit modelées par déroctage direct de la marne (seuil n°5). Dans ce dernier cas du seuil n°5, son épaisseur sera suffisamment large de 2 m, afin de réduire les risques de rupture de la marne.

- Débit dans le dispositif d'étiage : 2.25 m³/s
- Dénivelé actuel rattrapé par l'ouvrage : 1.50 m
- Chute de sécurité : absente
- Hauteur de chute moyenne : 0.30 m
- Nombre de chutes : 5
- Nombre de bassins de repos : 4
- Charge minimale sur les seuils : 0.75 à 0.80 m en étiage
- Type de jet en aval des chutes : jet de surface
- Largeur des échancrures : 2.5 m (fond plat)
- Longueur moyenne des bassins : 8 m
- Largeur des bassins : 7 m
- Tirant d'eau minimal dans les bassins : 1 m en étiage
