VISITE DU CHANTIER DE RESTAURATION HYDRO-ÉCOLOGIQUE DE L'ABEREAU POUR LA PROTECTION CONTRE LES INONDATIONS

Pêche aux cas pratiques
Vendredi 19 janvier 2018 à Chuzelles (38)

COMPTE-RENDU

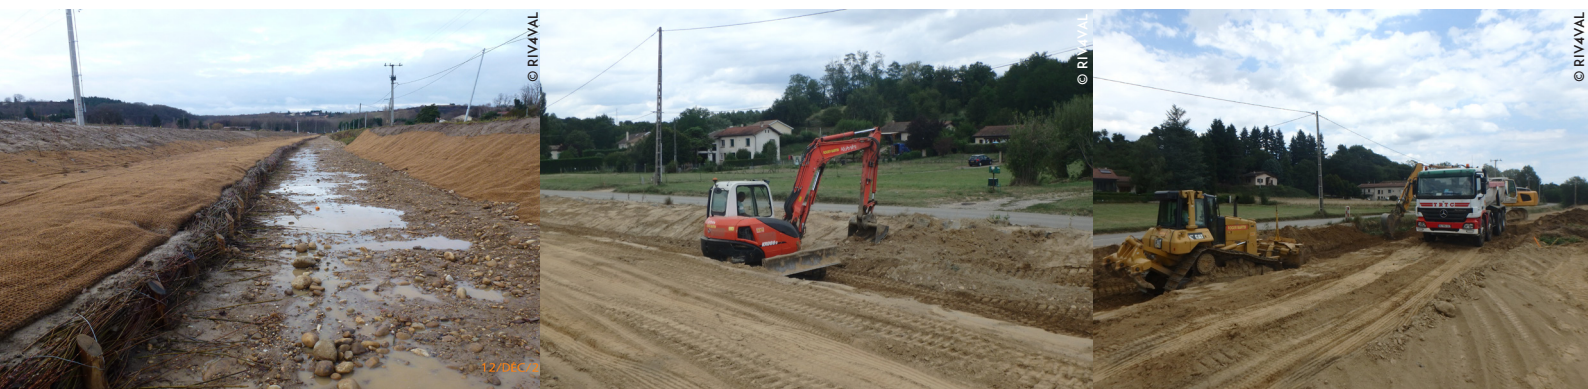
Photos des travaux

À la confluence avec ses affluents, des matelas gabions ont été placés pour dissiper l'énergie lors des épisodes de crues.

La renaturation a été effectuée à l'aide de fascines de saules entre le lit mineur et la risberme. Une plantation de jeunes plants forestiers ainsi qu'un engazonnement ont été réalisés sur la berge.

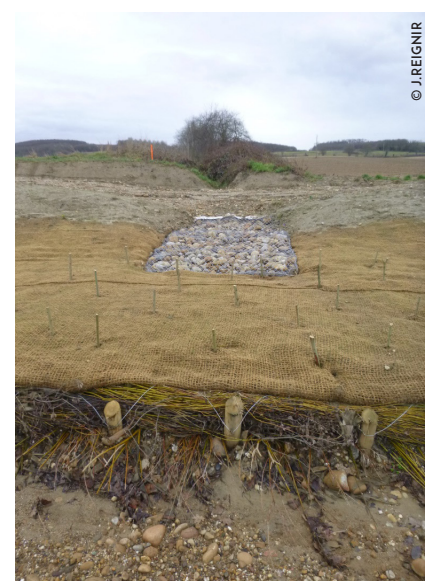
Matelas gabion à la confluence d'un affluent

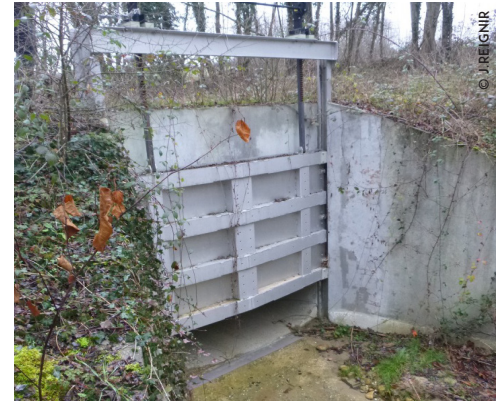
La seconde action a consisté à créer un piège à gravier à partir d'un ancien bassin de rétention, présent en amont du tronçon restauré. Pour cela, une vanne murale manuelle a été apposée sur l'exutoire existant. Le réglage de la hauteur de cette vanne devra permettre de réduire le débit de fuite et favoriser ainsi la dépose sédimentaire lors des crues. Un curage des sédiments a également été réalisé dans le bassin.

Vanne murale

À l'heure actuelle, la réflexion se porte vers la rédaction d'un plan de gestion adapté. De plus, l'efficacité de ce dispositif n'est pas encore avérée et devra être confirmée lors des prochaines crues. Le réglage de la hauteur de vanne sera également à affiner au cours du temps suivant les observations réalisées, afin de permettre une dépose sédimentaire adaptée.

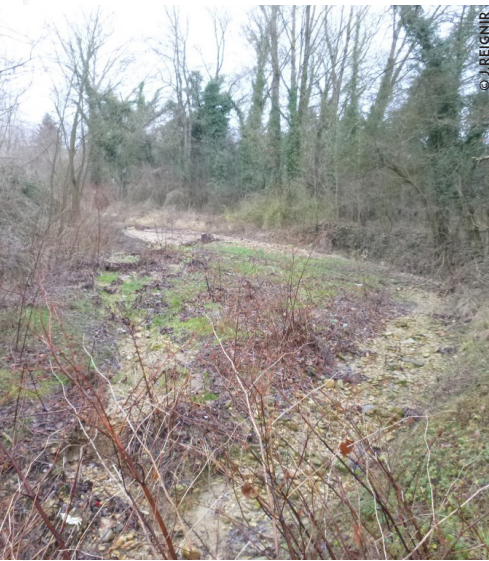
Bassin du piège à gravier

Les prochaines actions se porteront sur la gestion des sédiments piégés dans le dispositif. La problématique principale est la présence de renouée du Japon sur la zone. Cette espèce invasive va causer de fortes contraintes pour l'extraction et la réutilisation des sédiments.
