Gestion de la végétation des ouvrages hydrauliques en remblai

Guide technique

Irstea Aix-en-Provence – Cardère éditeur

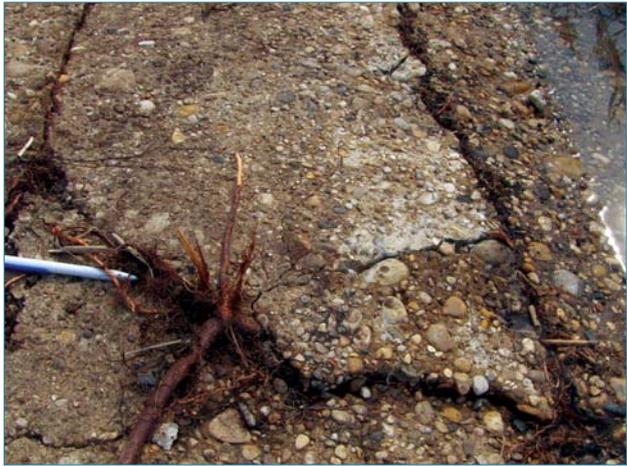
Figure 1.1. Dégradation d'une dalle béton par des racines d'arbuste ayant colonisé une fissure (ph. C. Zanetti).

- décompactage des matériaux de remblai, suivant leur nature ;
- déstructuration des revêtements maçonnés, bétonnés ou bitumineux (fig. 1.7) ;
- colonisation et agrandissement des fissures et des joints (fig. 1.1 p. 18) ;
- envahissement et colmatage des systèmes de drainage ou des filtres.

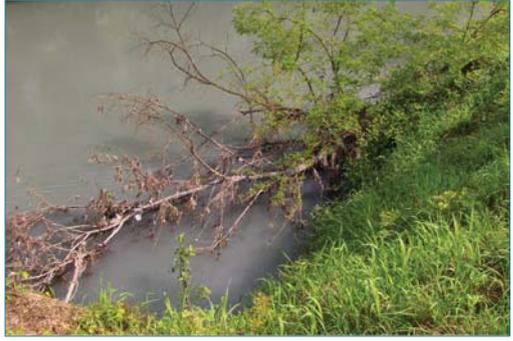
Figure 1.2. Affouillement du pied d'une digue par des courants tourbillonnaires derrière un arbre tombé (ph. C. Zanetti).

- un glissement du talus de l'ouvrage du fait de la rupture de pente (instabilité mécanique) ;
- un affouillement du pied ou une érosion externe du talus de l'ouvrage côté rivière ou canal par des courants tourbillonnaires (fig. 1.2) ;
- un raccourcissement du gradient hydraulique dans le remblai avec risque d'érosion interne (cf. paragraphe sur le développement des racines p. 31) ;
- une surverse au niveau du point bas créé en crête ¹.

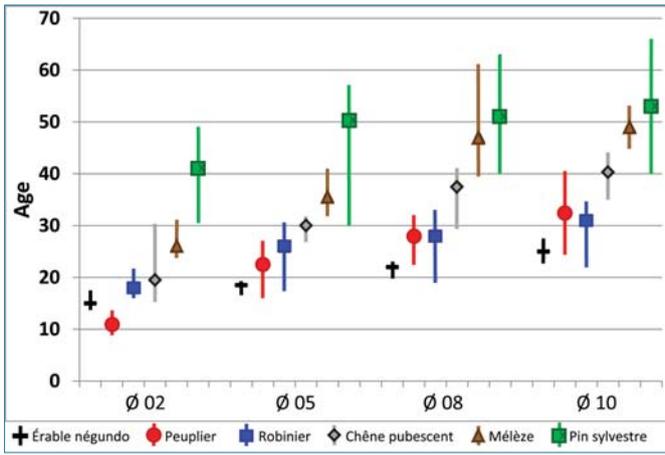
Figure 1.5. Âge des racines en fonction du diamètre et de l'espèce. Érable négundo et peuplier hybride sur les digues de la Loire, robinier et chêne pubescent sur les digues du Rhône en région méditerranéenne, mélèze et pin sylvestre sur une digue de retenue de montagne dans le sud des Alpes.

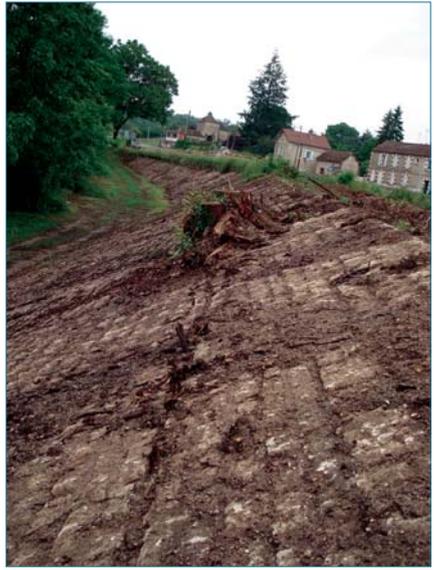
Figure 1.7. Colonisation par des racines d'arbres d'un joint ouvert de perré maçonné. Amorces de déstructuration pouvant aboutir à un large trou dans l'ouvrage en cas de déracinement de l'arbre (ph. C. Zanetti).

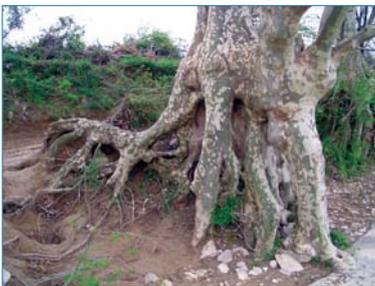
Figure 1.8. Racines exposées sur une portion de digue érodée. On peut imaginer aussi bien : 1) le rôle protecteur et stabilisant joué par ce système racinaire, dont certaines racines s'enfoncent dans le talus ; 2) le rôle de plan de glissement qu'il a pu jouer pour la couche de terre sous laquelle il s'est développé initialement, et qu'il a pu déstabiliser à cause de la croissance en diamètre des racines ; 3) le danger que représente un tel système racinaire s'il vient à se décomposer dans la digue, créant de larges vides, ou s'il était arraché avec l'arbre lors d'une tempête, emportant avec lui l'ensemble du remblai qu'il a entièrement colonisé. (ph. Irstea).

On leur reconnaît cependant un rôle protecteur pour les talus en pentes fortes (fig. 1.8) et un rôle stabilisateur pour les berges et talus de digue quand elles pénètrent en profondeur dans le sol et se ramifient. C'est pourquoi des arbres ont jadis été plantés en nombre sur les digues, et en particulier celles de canaux de navigation. C'est aussi la base des techniques de génie végétal pour la protection des berges. Comme pour la circulation de l'eau, leur efficacité à renforcer le sol lorsqu'elles sont vivantes est proportionnelle aux risques qu'elles engendrent en mourant. Après pourrissement, les systèmes racinaires génèrent un risque d'effondrement lorsqu'il s'agit de souches ou de racines de fort diamètre

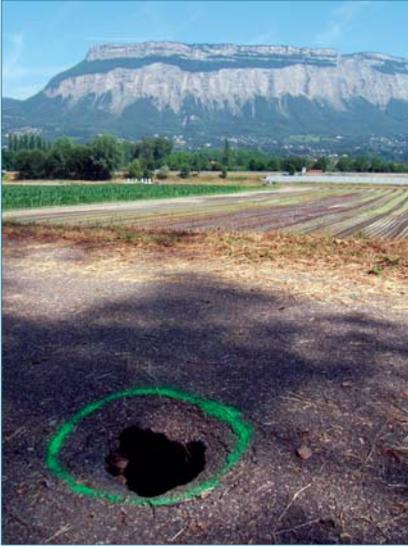
Figure 1.9. Effondrement en crête de digue lié à la décomposition d'une souche (ph. J.-F. Gomez).

(fig. 1.9). De plus, la création de conduits francs ou à perméabilité élevée, par décomposition des racines, favorise les infiltrations et la circulation de l'eau (fig. 1.10). Cela amène dans les cas extrêmes à la formation de renards hydrauliques (manifestation finale de l'érosion interne) pouvant dégénérer rapidement en brèches (fig. 1.11). Dans certains cas extrêmes (petites digues de canaux avec arbres centenaires), le système racinaire a envahi la totalité du remblai et représente un fort pourcentage de la digue elle-même, ce qui peut provoquer localement la destruction totale de l'ouvrage par arrachement ou son effondrement généralisé par pourrissement. Comme rappelé précédemment, la décomposition continue des racines fines au fur et à mesure de leur renouvellement peut aussi modifier à long terme les caractéristiques du matériau, et donc aggraver le risque.

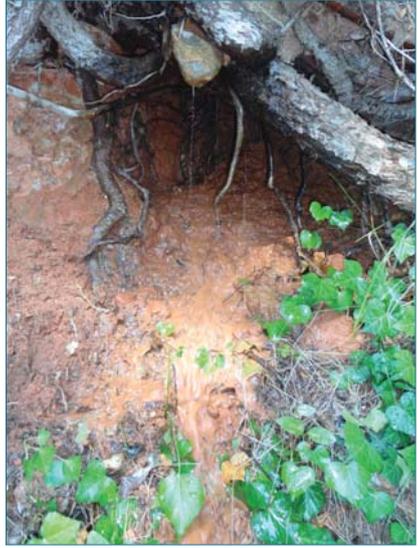
Figure 1.10. Érosion interne active débouchant sous une vieille souche en décomposition, l'eau suivant probablement le cheminement de racines dans le talus. (ph. M. Vennetier).

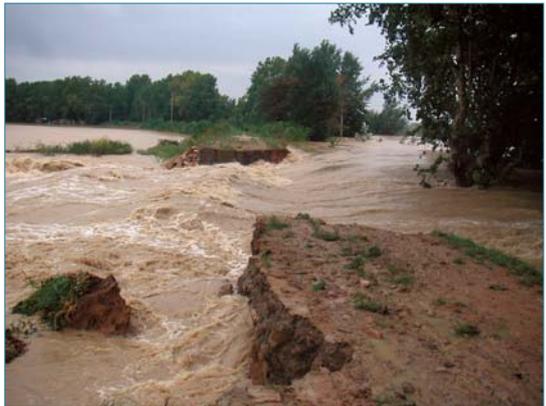
Figure 1.11. Formation d'une brèche sur une digue du Vidourle (ph. mairie Marsillargues).

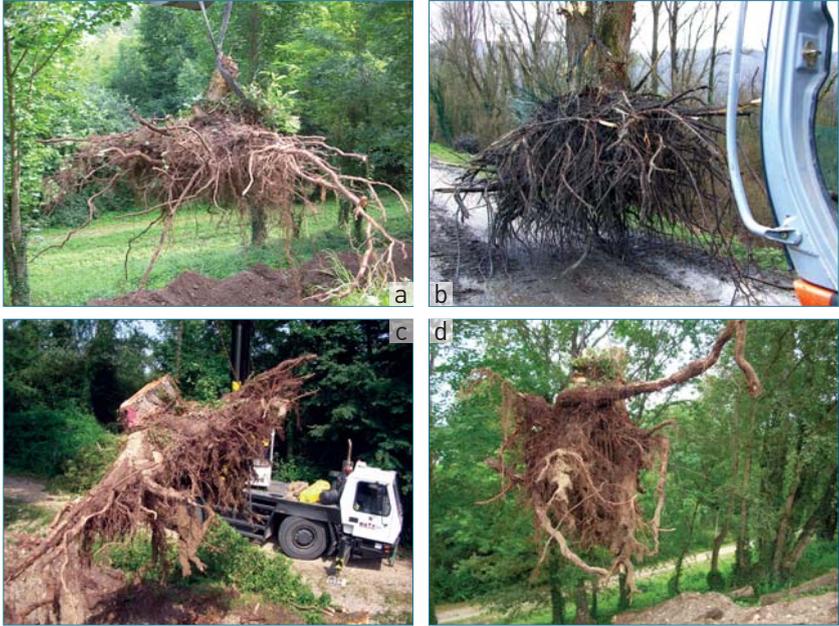
Figure 1.12. Structure des systèmes racinaires : (a) traçant, (b) fasciculé, (c) mixte, (d) pivotant (photos C. Zanetti).

- Un système fasciculé présente une bonne résistance à l'arrachement du fait de la répartition dense et homogène des racines. À cause de la concentration de biomasse près de la souche, il est dangereux pour les ouvrages en cas de pourrissement (risque d'effondrement et forte augmentation de la perméabilité) ou d'arrachage (il entraîne avec lui une grosse épaisseur de matériau).

- Un système pivotant mature pénètre profondément le corps du remblai avec un fort diamètre. Il assure un bon ancrage de l'arbre par son ou ses pivots mais pose cependant des problèmes de déstructuration des matériaux. Les pivots de gros diamètre engendrent un risque d'effondrement après leur pourrissement. En cas d'arrachement, ils peuvent emmener une grande épaisseur de matériau, mais sur un faible diamètre. Ce sont ceux qui créent a priori le moins de risque d'érosion interne en raison de leur faible développement latéral.

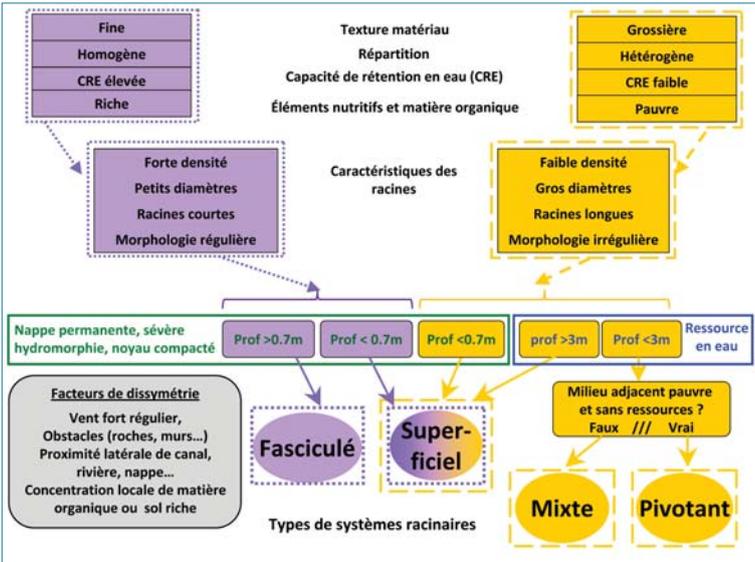
Figure 1.14. Paramètres contrôlant la structure des enracinements (le climat doit être pris en compte pour interpréter les contraintes décrites dans ce schéma, cf. p. 41).

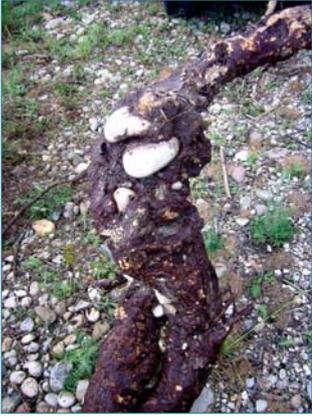
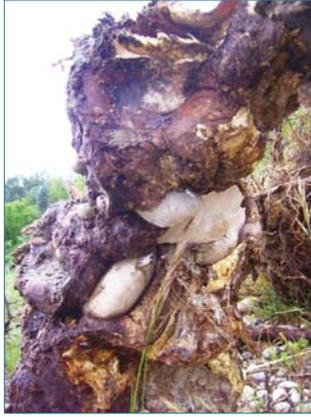
Figure 1.15. Racines irrégulières développées dans des matériaux grossiers ayant généré leur croissance en longueur et diamètre. De très nombreux graviers et galets sont englobés par la croissance racinaire (photos M. Vennetier).

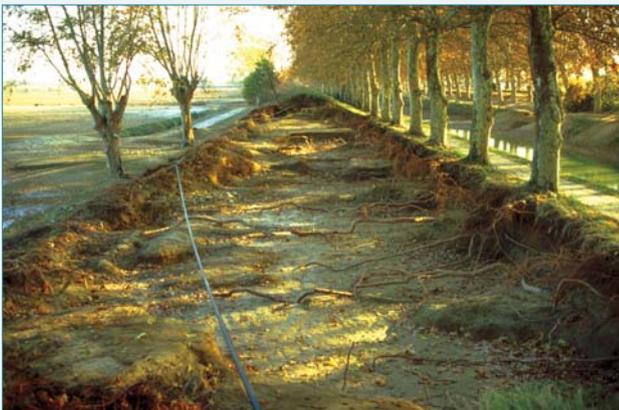
Figure 1.16. Développement de racines à l'interface entre la digue et le sol qui la porte, révélé par l'érosion du remblai lors d'une rupture. La présence d'un horizon humifère (ancien sol) non décapé à la construction, ou d'une nappe en provenance du canal alimentant le sol en eau sous l'ouvrage, peut favoriser ce développement. Le maintien d'une réserve d'humidité sous la digue, en raison de l'épaisseur du remblai qui limite l'évaporation profonde, peut aussi contribuer à de tels phénomènes dans les climats présentant une saison sèche (ph. P. Mériaux).

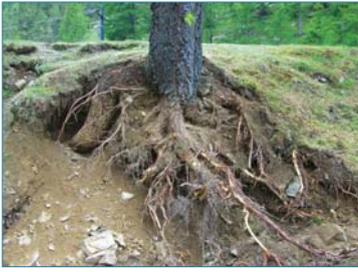
Figure 1.17a. Sur la gauche de cet arbre en cours de dégagement, une énorme racine (diamètre 25 cm, flèche blanche) s'enfonce en plongeant vers le cœur de la digue. Sa taille, surdimensionnée par rapport aux autres racines, indique qu'elle a probablement atteint le sol et la nappe sous le remblai ou de l'autre côté de l'ouvrage et joue un rôle clef dans l'alimentation de l'arbre. Sa décomposition laisserait une galerie de gros diamètre dans la digue (ph. C. Zanetti).

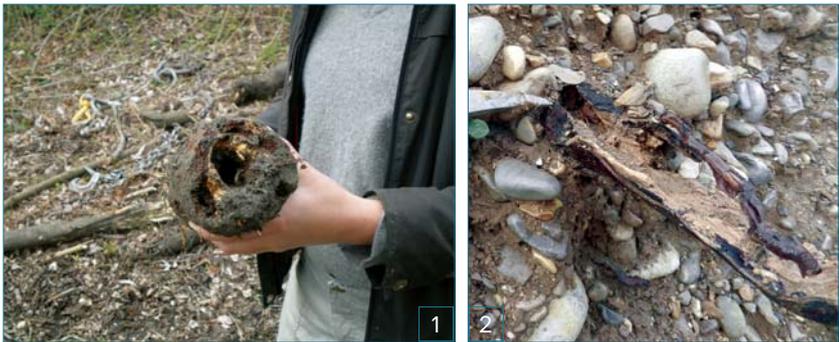
Figure 1.18. Formation de galerie interne par disparition du centre (1. *peuplier*, ph. J.-F. Gomez) et conservation de l'écorce de la racine (2. *essence inconnue*, ph. P. Mériaux).

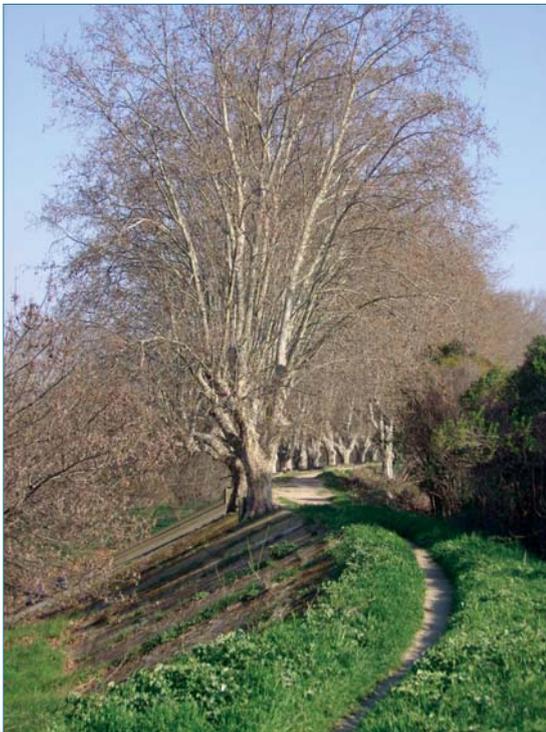
Figure 1.20. Alignement de platanes centenaires sur une crête de digues à charge temporaire. Un perré bétonné protège le talus côté fleuve mais il est par endroits soulevé par les racines. Le système racinaire de ces platanes occupe la totalité du corps de digue. Leur déracinement provoquerait une loupe d'arrachement au moins équivalente, en proportion, à celle de la figure 1.19 (ph. M. Venetier).

protection contre les crues à profil étroit (crête peu large et/ou pentes de talus raides) (fig. 1.20). L'arrachement d'un de ces arbres avec une grande quantité de matériau peut provoquer à lui seul une rupture. En cas de localisation du côté rivière, il exacerbe les phénomènes tourbillonnaires lors d'une crue, et donc l'approfondissement ou l'élargissement rapide de l'encoche créée (fig. 1.21). En outre, sur les digues étroites, les racines traçantes peuvent traverser l'ouvrage de part en part, et donc créer des conduits francs sur toute la largeur après décomposition, ouvrant la voie au développement rapide d'une érosion interne de conduit.

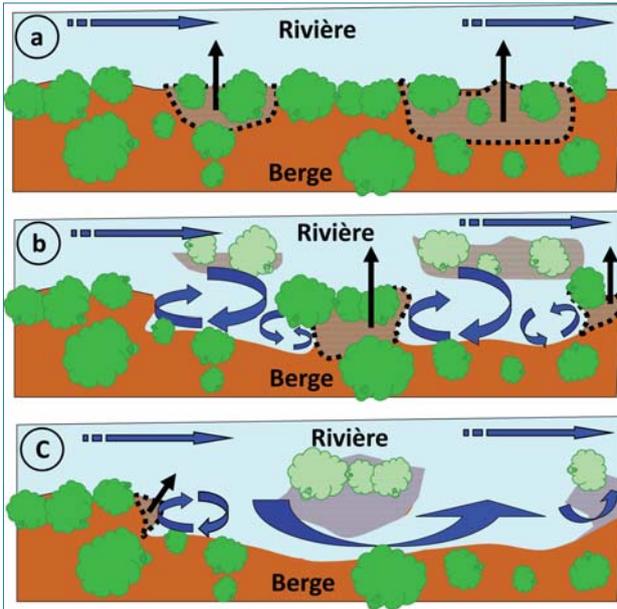
Figure 1.21. Formation de tourbillons érosifs après arrachement ou glissement d'arbres dans le courant. (a) Arrachement ou glissement d'arbres sous l'effet du vent ou de l'instabilité du talus. (b) Érosion par les tourbillons, déstabilisant par déchaussement les arbres voisins. (c) Régularisation et élargissement de l'encoche par les tourbillons et le courant. Avant d'être emportés, les arbres et les portions de berges restés sous l'eau accentuent le phénomène en détournant le courant.

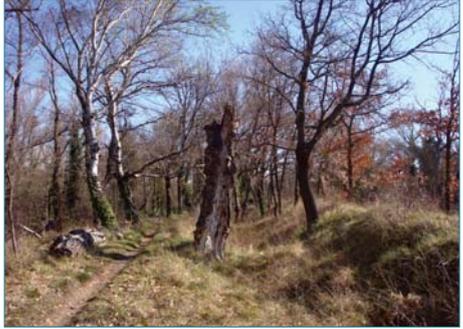
Figure 3.1. Petite digue du Verdon (83) implantée sur un ségonnal, à plusieurs mètres de la berge du cours d'eau (ph. C. Zanetti).

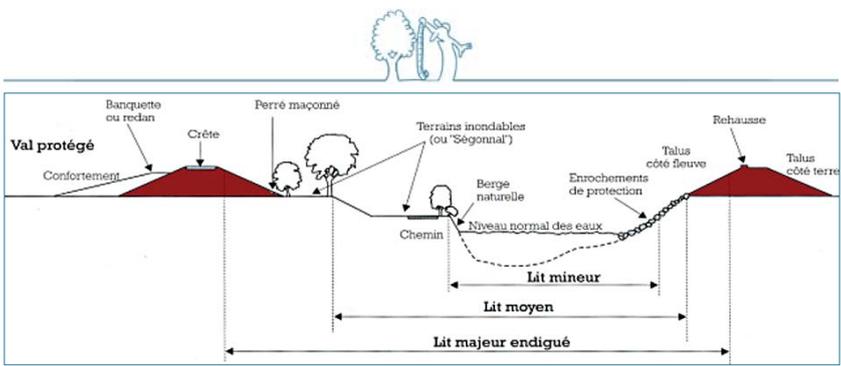
Figure 3.6. Coupe en travers type d'une vallée endiguée (auteur : Irstea, extrait de Mériaux et al. 2001).

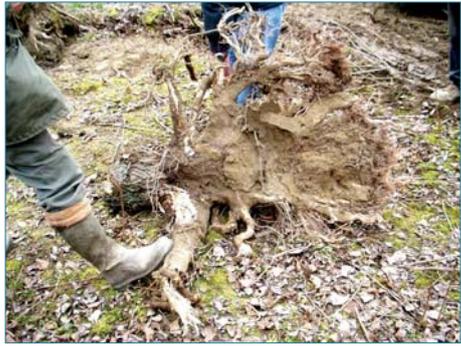
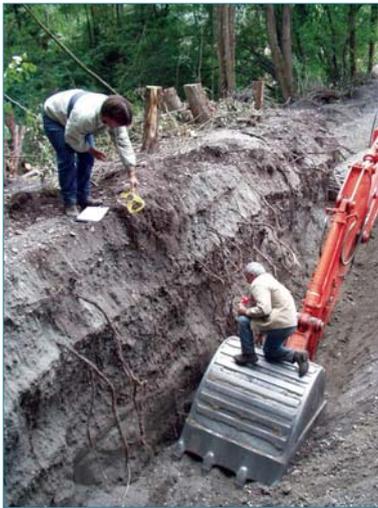
Figure 3.12. Les racines des arbres poussant sur les parements ont envahi, sur toute sa hauteur, cette digue ancienne non compactée. Certaines la traversent de part en part, profitant d'horizons plus favorables liés à des rehaussements successifs qui sont visibles dans la stratification des matériaux (ph. G. Doirat).

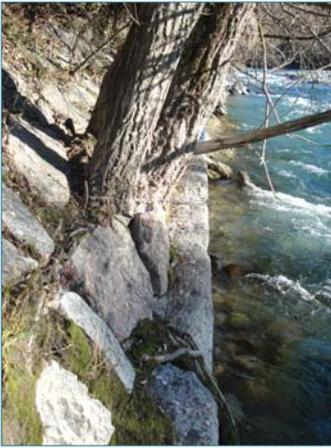
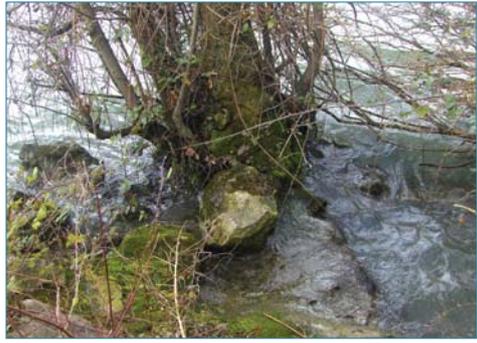
Figure 3.13 (ci-contre). Soulèvement des blocs de pierre taillés du perré maçonné par un saule arborescent (ph. C. Zanetti).

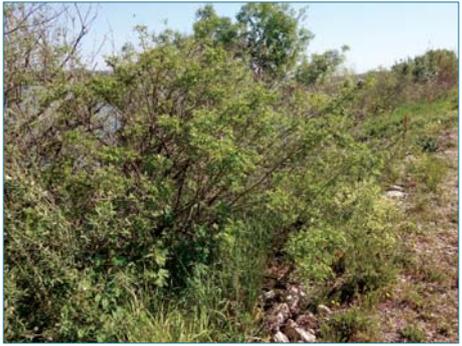
Figure 3.18. Couvert arbustif dense gênant l'inspection visuelle. Le retour à une situation satisfaisante (type 2) peut être rapide et n'impose pas de travaux de réfection du remblai (ph. M. Venetier).

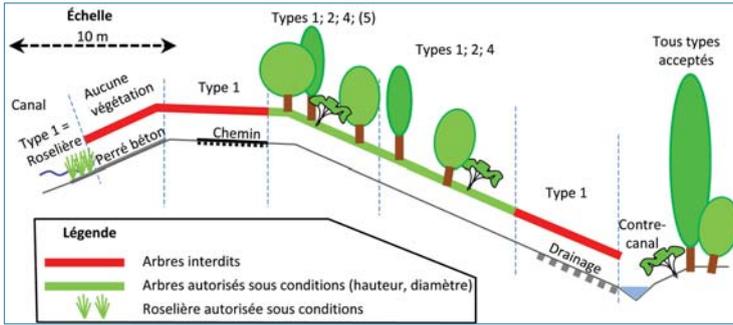
Figure 3.23. Zonage de la végétation sur une digue de canal large (base > 30 m).

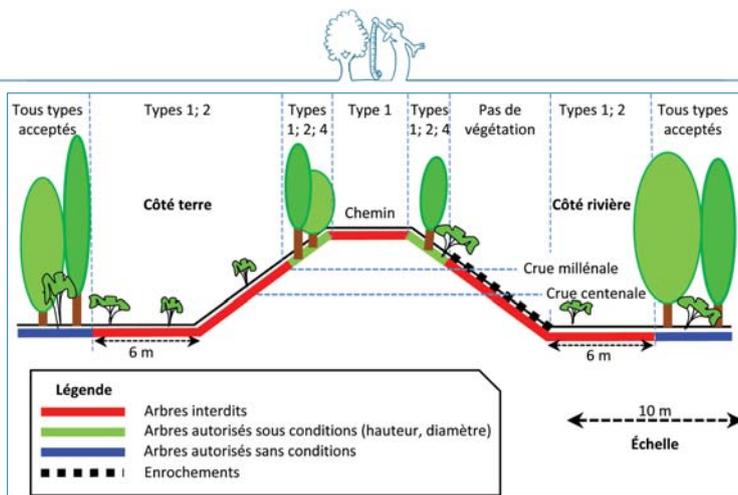
Figure 3.24. Zonage de la végétation sur une digue de protection contre les inondations de dimension moyenne (20 m à la base).

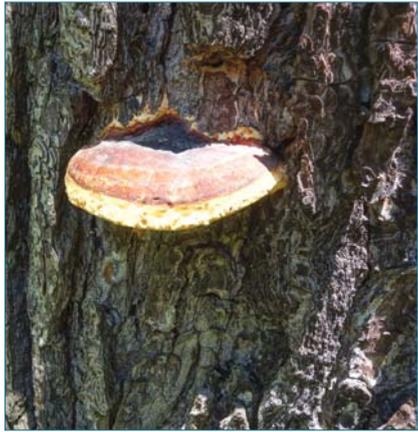
Figure 3.25. Attaque de champignon lignivore sur un arbre. Suivant le type de champignon, son agressivité, son mode d'action sur le bois et son potentiel d'extension (tronc seulement ou aussi racines), un arbre attaqué ainsi peut survivre des dizaines d'années ou au contraire être menacé de mort ou de chute à court terme (ph. M. Venetier).

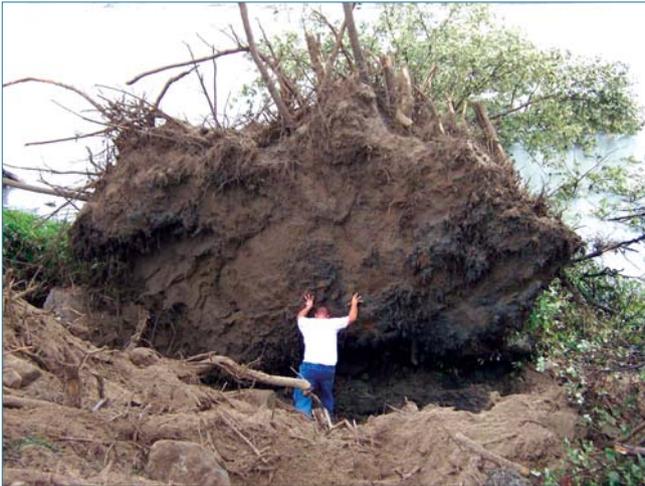
Figure 3.26. Peuplier déraciné sur une digue de protection contre les inondations en Californie, emportant une imposante masse de terre. Cette encoche pourra générer des tourbillons érosifs en cas de crue. Le déracinement a aussi totalement déstructuré les matériaux en surface du talus sur plusieurs dizaines de mètres carrés au-delà de la motte arrachée (au premier plan), et éparpillé les blocs d'un enrochement de surface à travers lequel il avait poussé. Le talus est donc, jusqu'à sa réfection, très vulnérable à l'érosion (ph. C. Ifft, USACE).

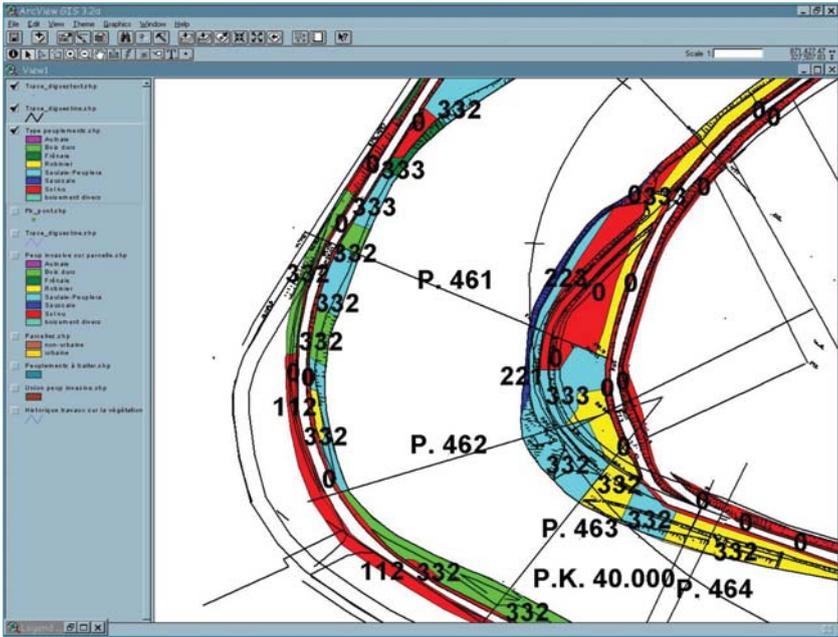
Figure 4.1. SIRS dédié à la gestion intégrée des digues, qu'il s'agisse de la partie ouvrage hydraulique ou de la végétation. Un outil idéal pour cartographier, planifier, suivre les opérations et mémoriser les interventions. Ici la carte interactive de la végétation, à laquelle est liée la programmation passée et future des travaux d'entretien prévus dans le plan de gestion décennal (digues de l'Isère, AD Isère-Drac-Romanche – Irstea) (sch. G. Doirat).

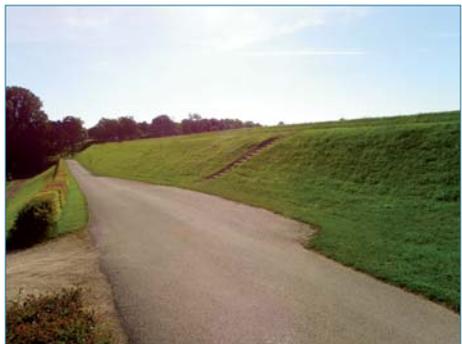
Figure 4.2. Parement aval enherbé de petit barrage, juste après une tonte. Conditions idéales pour un examen visuel (ph. F. Pondevie, Dreal).

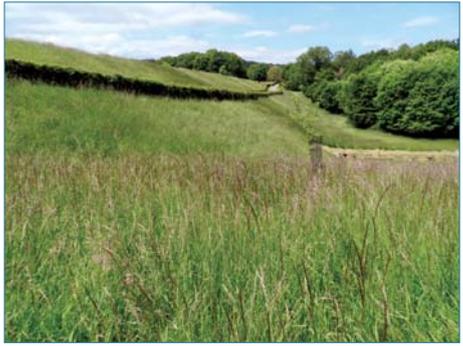
Figure 4.3. L'absence de fauche récente rend difficile l'examen visuel du parement aval enherbé de ce barrage (ph. P. Mériaux).

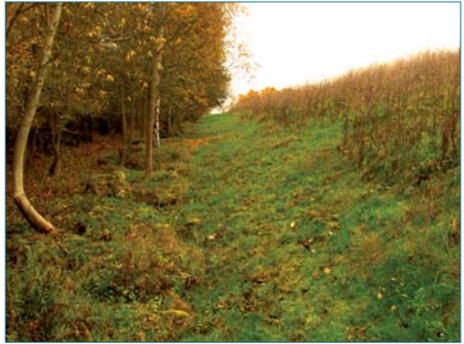
Figure 4.5. Haie d'arbres trop proche du pied de parement aval d'un barrage, avec troncs poussant au débouché du tapis drainant (ph. P. Mériaux).

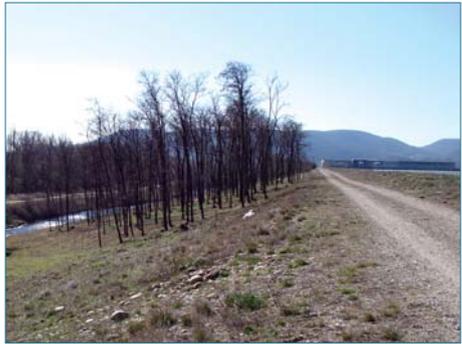
Figure 4.7. Talus aval boisé de digue d'aménagement hydroélectrique. Sous-bois débroussaillé, puis entretenu en pelouse (ph. P. Mériaux).

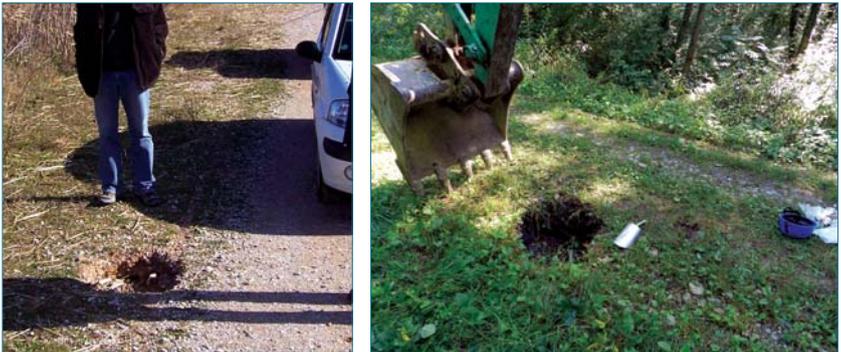
Figures 4.8. Fontis d'origines différentes sur une crête de digue résultant : (a) d'écoulements internes lors d'une crue récente (photo prise lors d'un examen visuel post-crue), (b) de la probable décomposition d'une grosse souche pour cette digue située en environnement boisé (photos P. Mériaux).

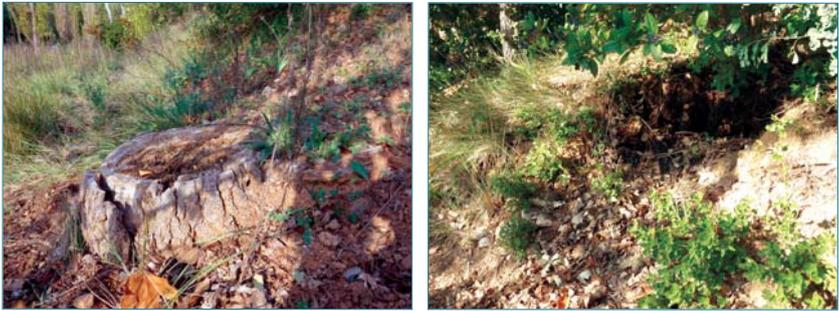
Figure 4.9. Souches pourrissantes au pied d'un talus de digue. (a) Dans une première étape, la souche est encore visible. (b) Dans une deuxième étape, la souche pourrissante provoque un petit effondrement local et un début d'érosion. Des tourbillons en cas de crue peuvent surcreuser cette encoche dans le talus (digue de protection, talus côté cours d'eau). Dans une troisième étape, il ne restera peut-être qu'une irrégularité dans la surface du talus, mais si la souche était grosse et profonde, cette zone sera durablement fragilisée. Elle pourra donner lieu à un fontis (fig. 4.8), favoriser une érosion importante du talus lors d'une crue, ou faciliter une érosion interne (photos M. Venetier).

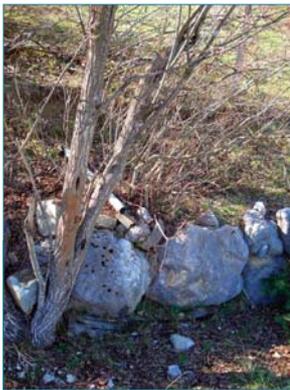
Figure 4.12a (ci-contre). Arbres et arbustes se développant au débouché aval d'un dispositif de drainage subhorizontal (ph. P. Mériaux).

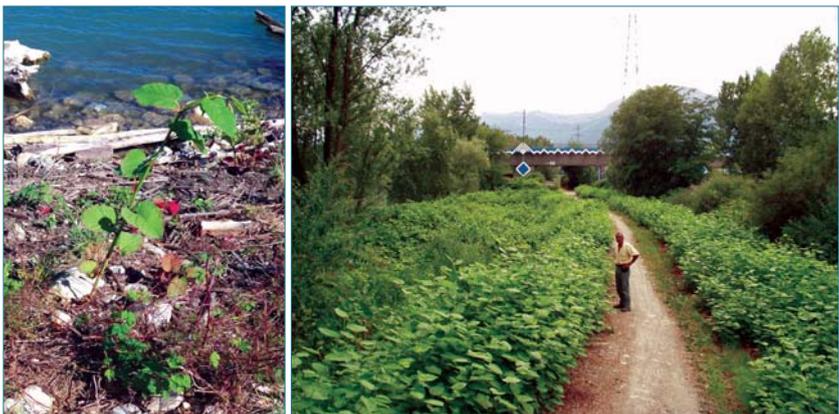
Figure 4.18. Invasion de digues par la renouée du japon : à partir d'un petit bouquet isolé, installé par une crue ou involontairement par des travaux, la renouée peut à la longue étouffer toute végétation herbacée et arbustive sur des dizaines ou centaines de mètres de digue et de berge (photos M. Venetier et G. Doirat).

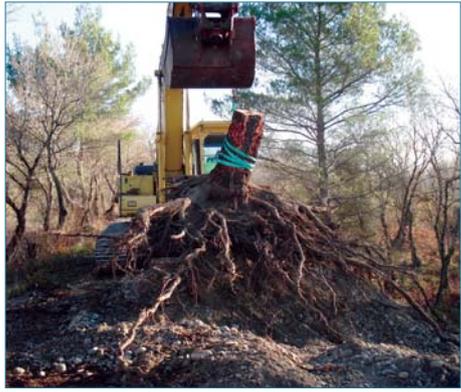
Figure 4.22. Arrachage d'un arbre avec une grande partie de son système racinaire qui a été préalablement dégagé (ph. C. Zanetti).

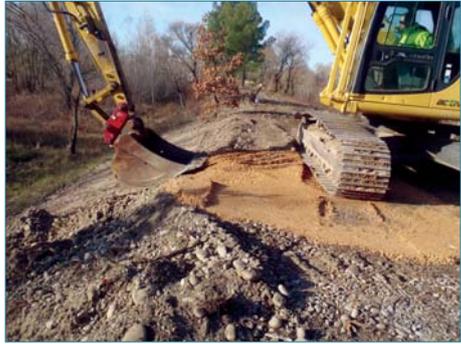
Figure 4.23. Réfection du talus et de la crête de digue, après élimination des arbres dangereux : régularisation de la pente, apport local et tassage de matériaux (ph. C. Zanetti).

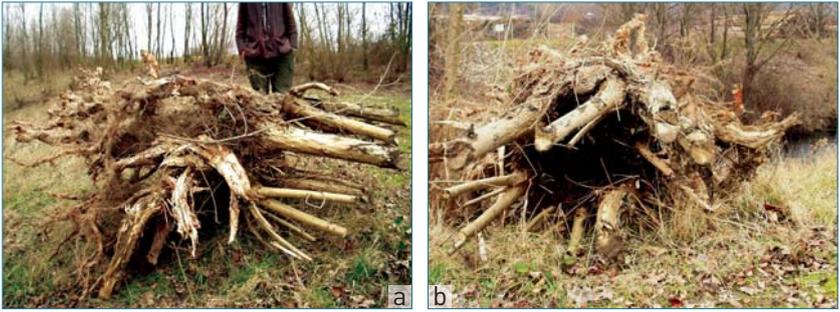
Figure 4.24. Contrôle de la taille des arbres par une coupe régulière (traitement en taillis). (a) les rejets des arbres coupés sont petits par rapport à la souche, ce qui limite les risques d'arrachement. Mais la souche et certaines racines continuent de grossir en diamètre et en profondeur (ph. C. Ripert). (b) Lorsque les rejets ne suffisent pas à nourrir de grosses souches coupées plusieurs fois successivement, ou si on a coupé des arbres déjà gros, le cœur de la souche et certaines racines meurent et se décomposent malgré la survie de la périphérie de la souche (ph. C. Ripert).

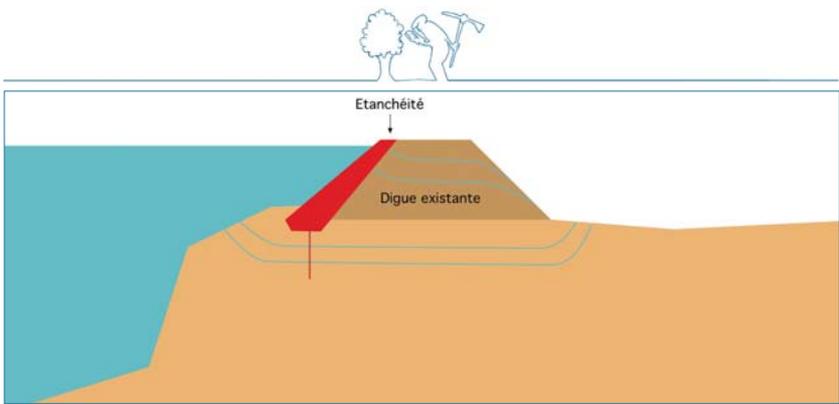
Figure 4.30. Coupe de principe d'une recharge étanche ancrée sur rideau d'étanchéité en fondation (figure R. Tourment, Irstea).

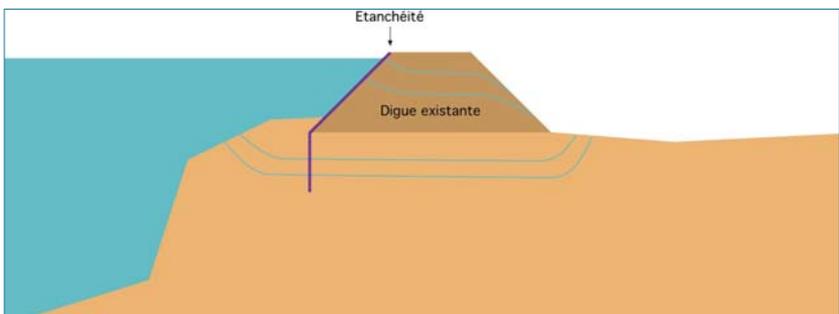
Figure 4.31. Coupe de principe d'une étanchéité mince (masque ou perré jointoyé) créée sur rideau ou parafouille en fondation (figure R. Tourment, Irstea).

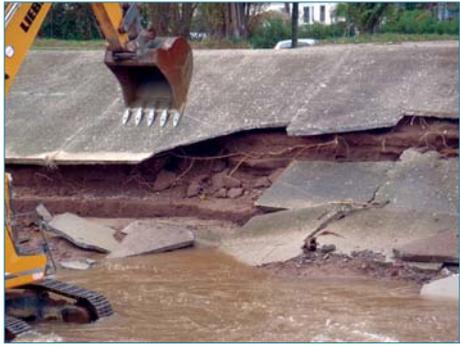
Figure 4.32. Mise en évidence de racines traçantes en sous-face de perré sur la digue du Reyran, suite à la crue de novembre 2011 (ph. G. Degoutte, Irstea/CGAER).

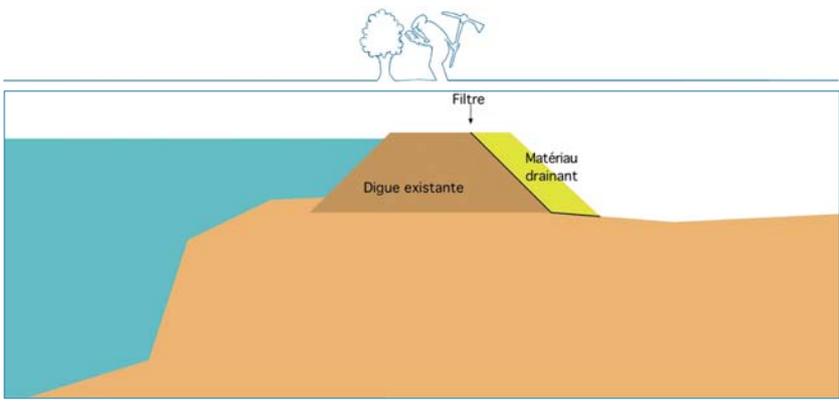
Figure 4.33. Coupe de principe d'une recharge aval drainante posée sur filtre géotextile ou granulaire (figure : R. Tourment, Irstea).

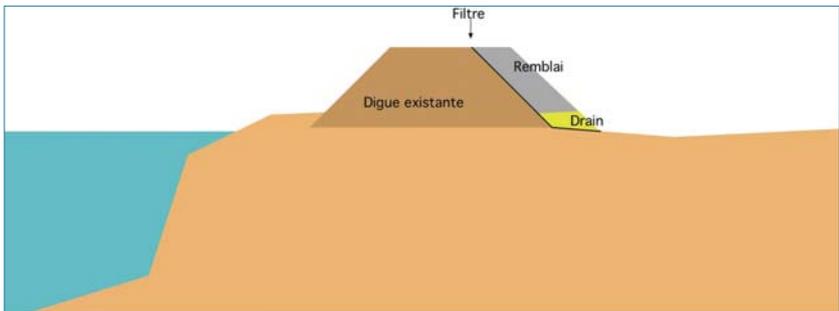
Figure 4.34. Coupe de principe d'une recharge aval posée sur dispositifs filtre et/ou drain (figure R. Tourment, Irstea).

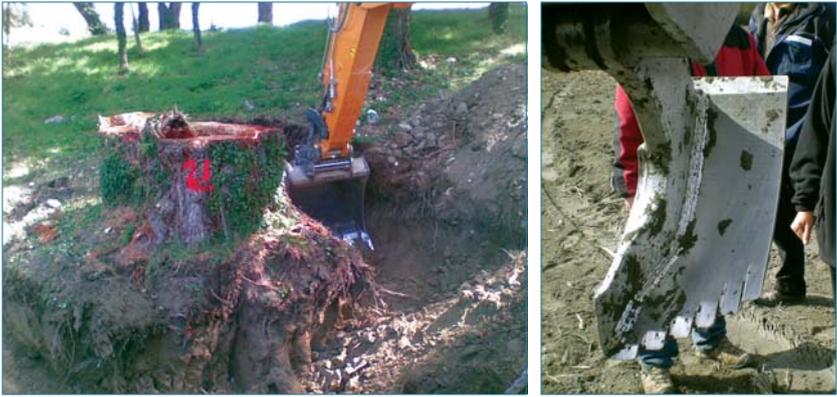
Figure 4.36. Dérivage au godet d'un gros peuplier et de ses racines principales et dent Becker, utilisée plutôt pour des petits arbres, et en matériau fin (photos M. Vennetier).

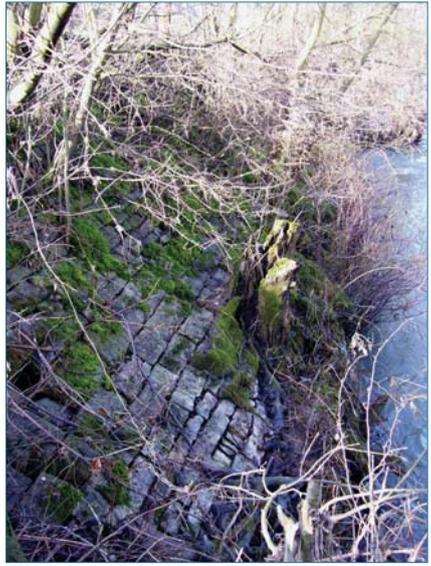
Figure 4.37. Perré non jointoyé en cours de destruction par l'action des arbres et de leurs racines, au bord de la Sarre (ph. P. Mériaux).

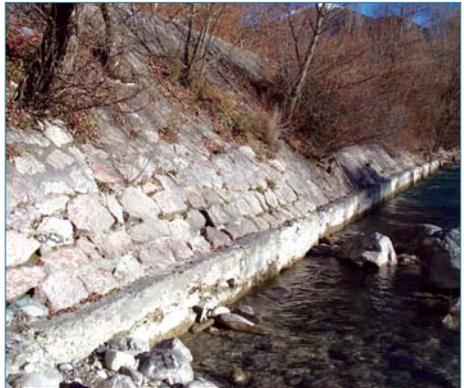
Figure 4.38. Arbres et arbustes installés sur le perré jointoyé de la digue rive droite du Guil à Eyglies (05), sans indice majeur de déstructuration (ph. P. Mériaux).

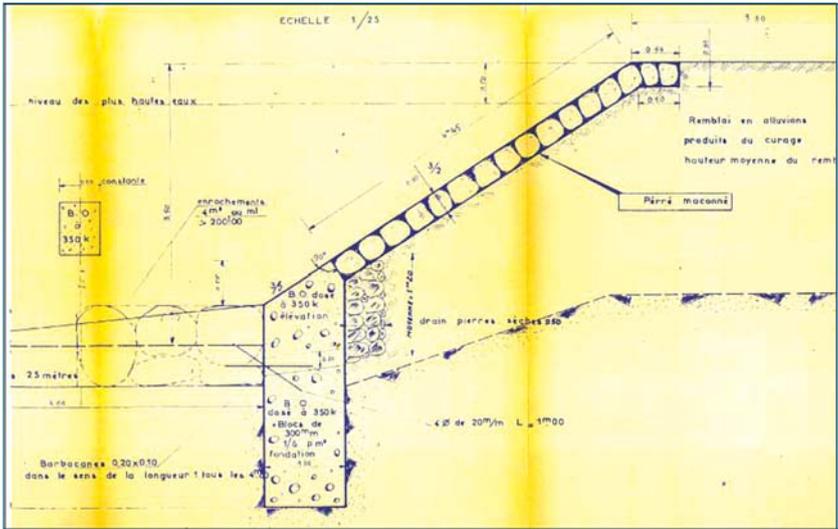
Figure 5.5. Coupe-type des travaux de protection côté Guil (source : ministère de l'Équipement 1959).

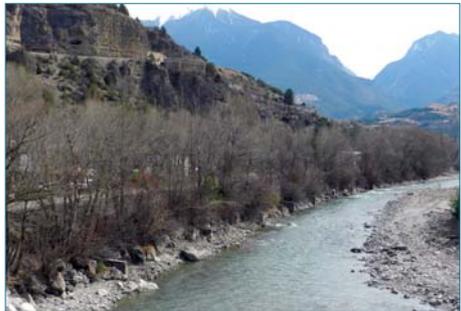
Figure 5.8. Corridor de peupliers quinquagénaires s'étant installés sur les enrochements de protection du parafouille béton. Épis en béton déchaussés par l'incision du Guil (ph. P. Mériaux).

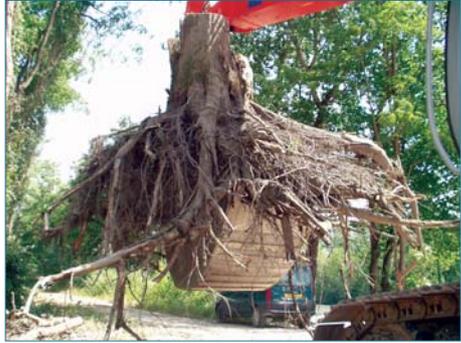
Figure 5.12. Cette souche d'un peuplier de 30 ans illustre l'ampleur que peut prendre rapidement le système racinaire d'un arbre dans des conditions favorables (ph. C. Ripert).

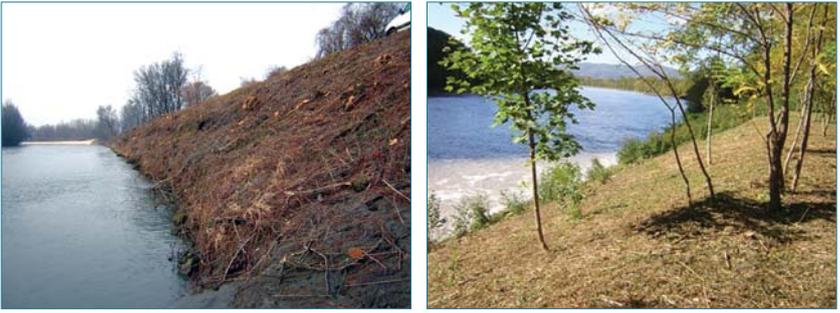
Figure 5.15. Remise en état de talus de digue par coupe rase (à gauche) et débroussaillage d'entretien (à droite) (photos J.-F. Gomez, AD Isère).

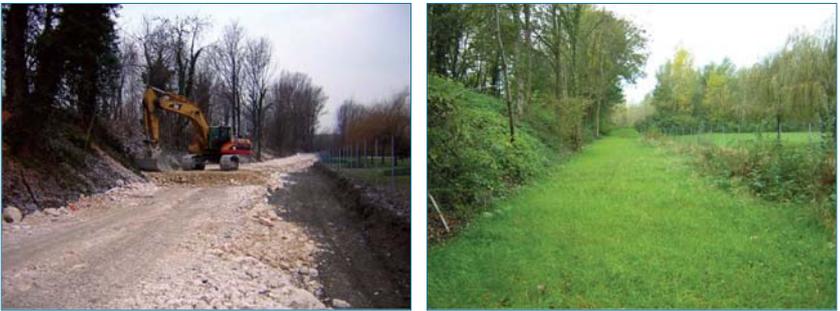
Figure 5.16. Travaux de stabilisation d'un talus contre les glissements (à gauche) et végétalisation du massif drainant (à droite), après déboisement du pied de talus et de ses abords (photos J.-F. Gomez, AD Isère).

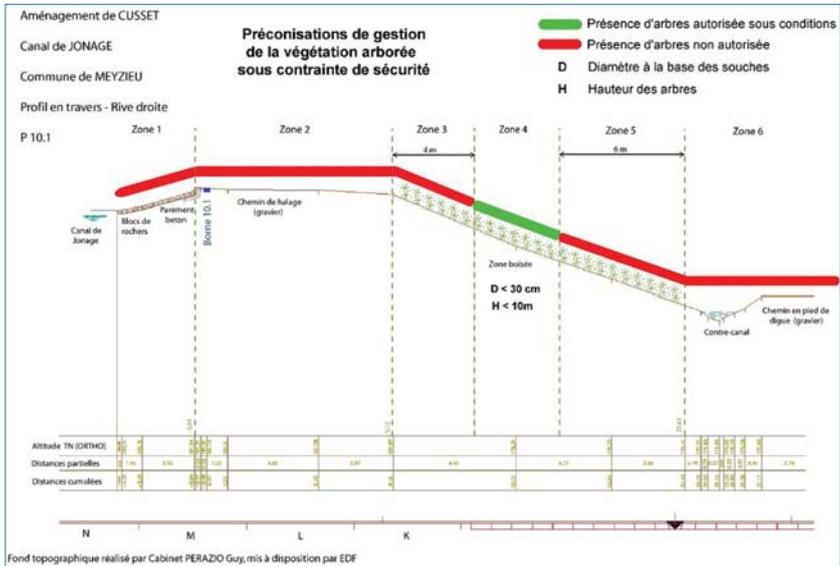
Figure 5.17. Gestion de la végétation arborescente sur la digue.

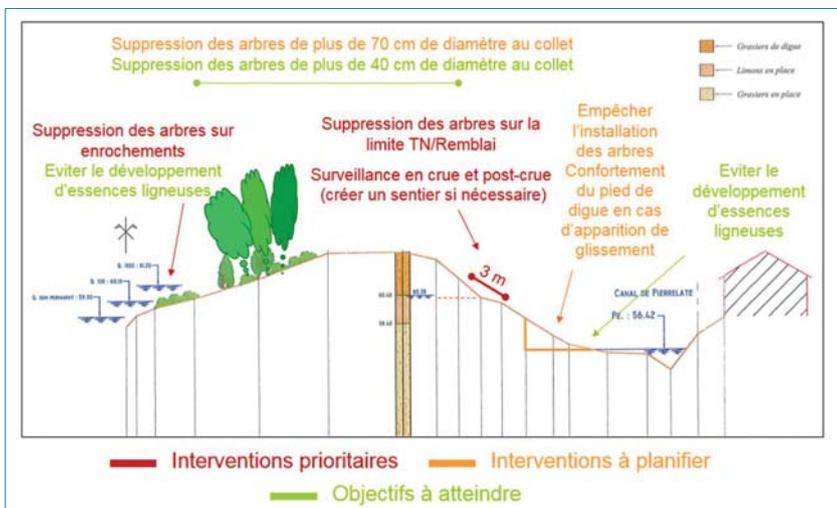
Figure 5.21. Schéma illustrant les préconisations de gestion au droit du secteur le plus étroit (profil 1.2).

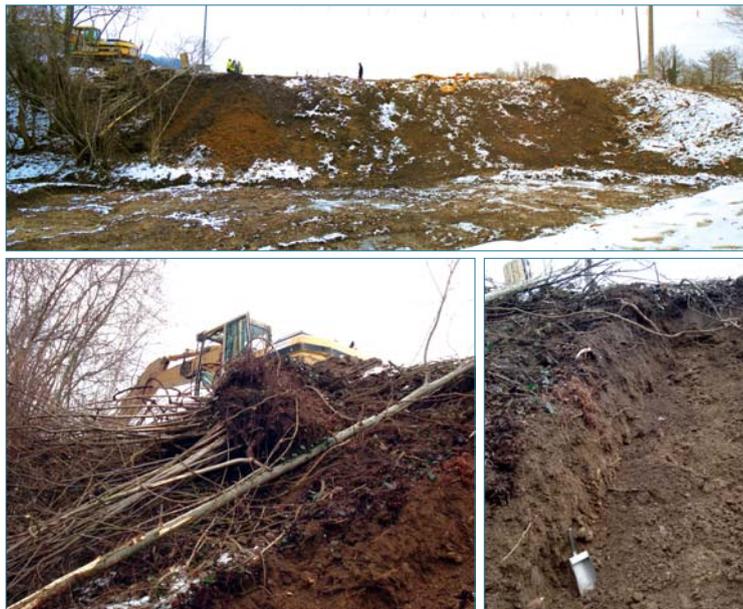
Figure 5.28. Déracinements d'arbres sur le parement aval et appréciation du développement racinaire dans les fouilles du futur évacuateur de crues (février 2010) (photos Cemagref/Irstea).

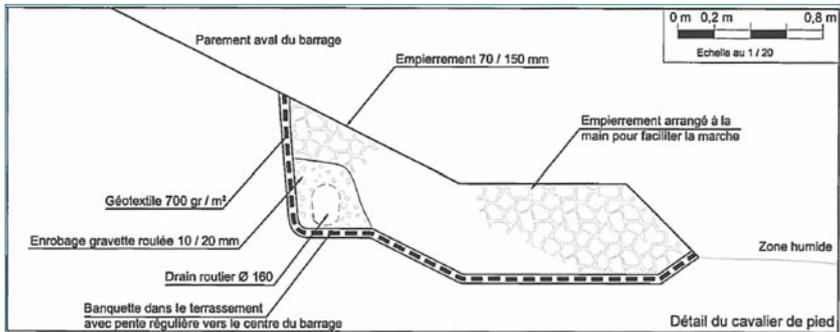
Figure 5.29. Profil en coupe du système de blocage et filtre-drain en pied d'ouvrage (source : CD 38 et Géo+).

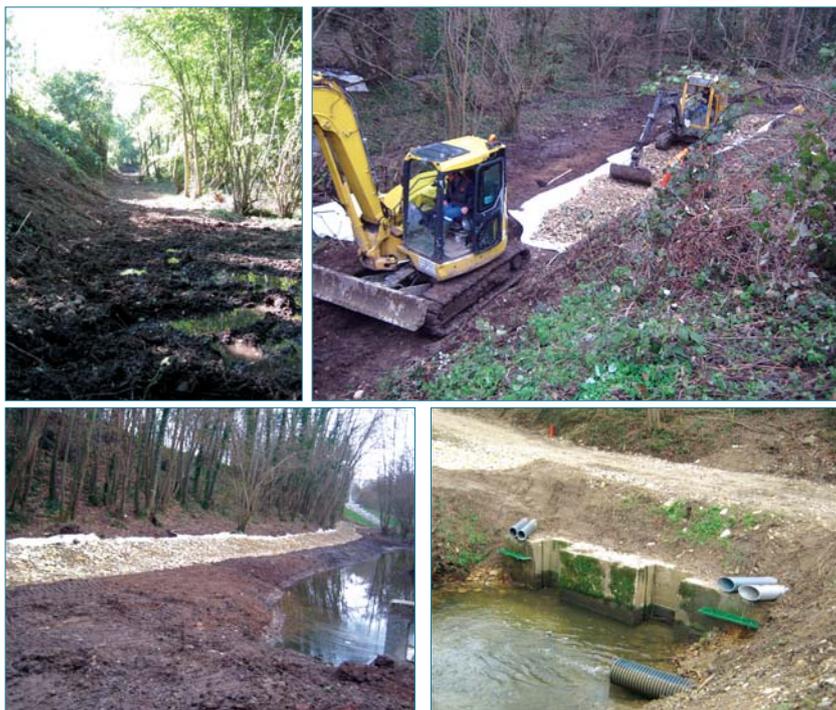
Figure 5.30. Chantier de construction du cavalier de pied filtre-drain (septembre 2013). En bas, ouvrage réalisé, avec exutoire des collecteurs de drainage (photos conseil départemental de l'Isère).
