RESTAURATION HYDROMORPHOLOGIQUE DES COURS D'EAU

PRESERVATION ET RESTAURATION HYDROMORPHOLOGIQUE DES COURS D'EAU

Jean-René Malavoi

MANUEL DE RESTAURATION HYDROMORPHOLOGIQUE DES COURS D'EAU

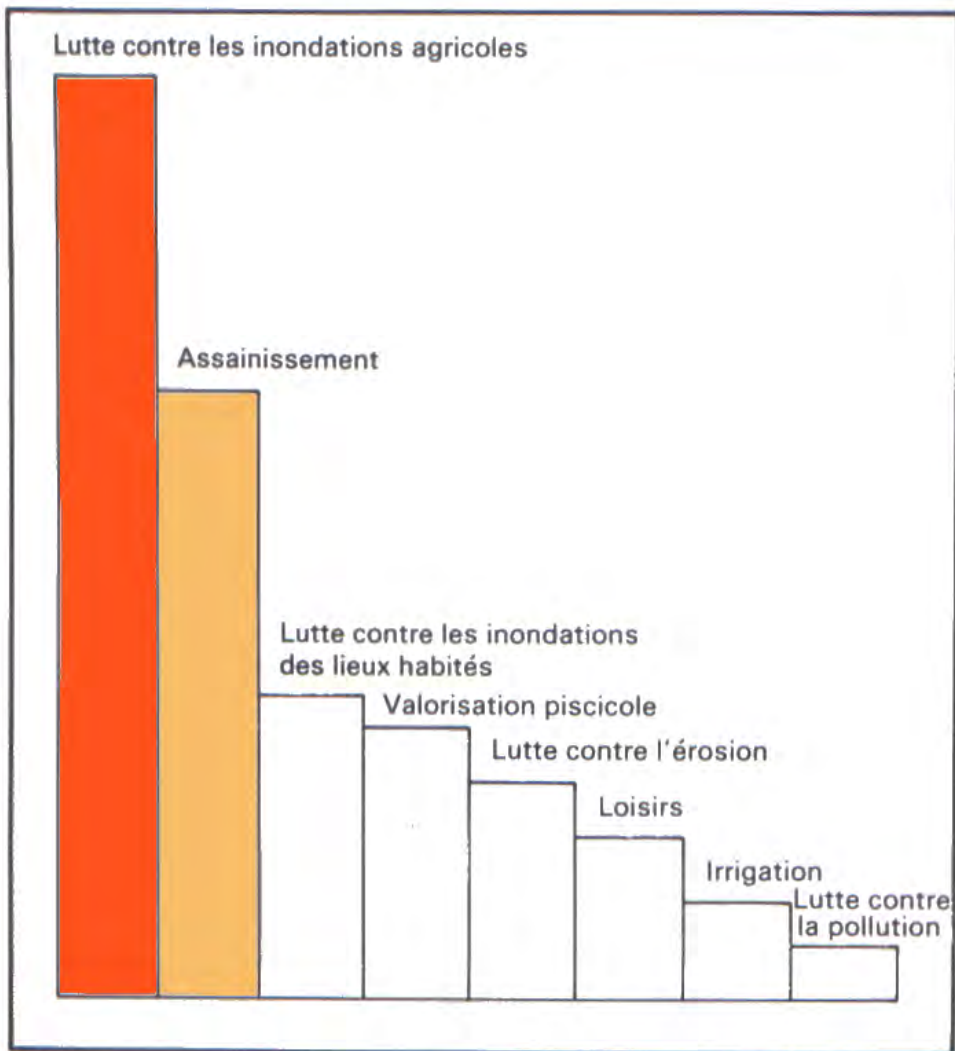
Figure 2. – Principaux objectifs des aménagements de cours d'eau (enquête CEMAGREF).

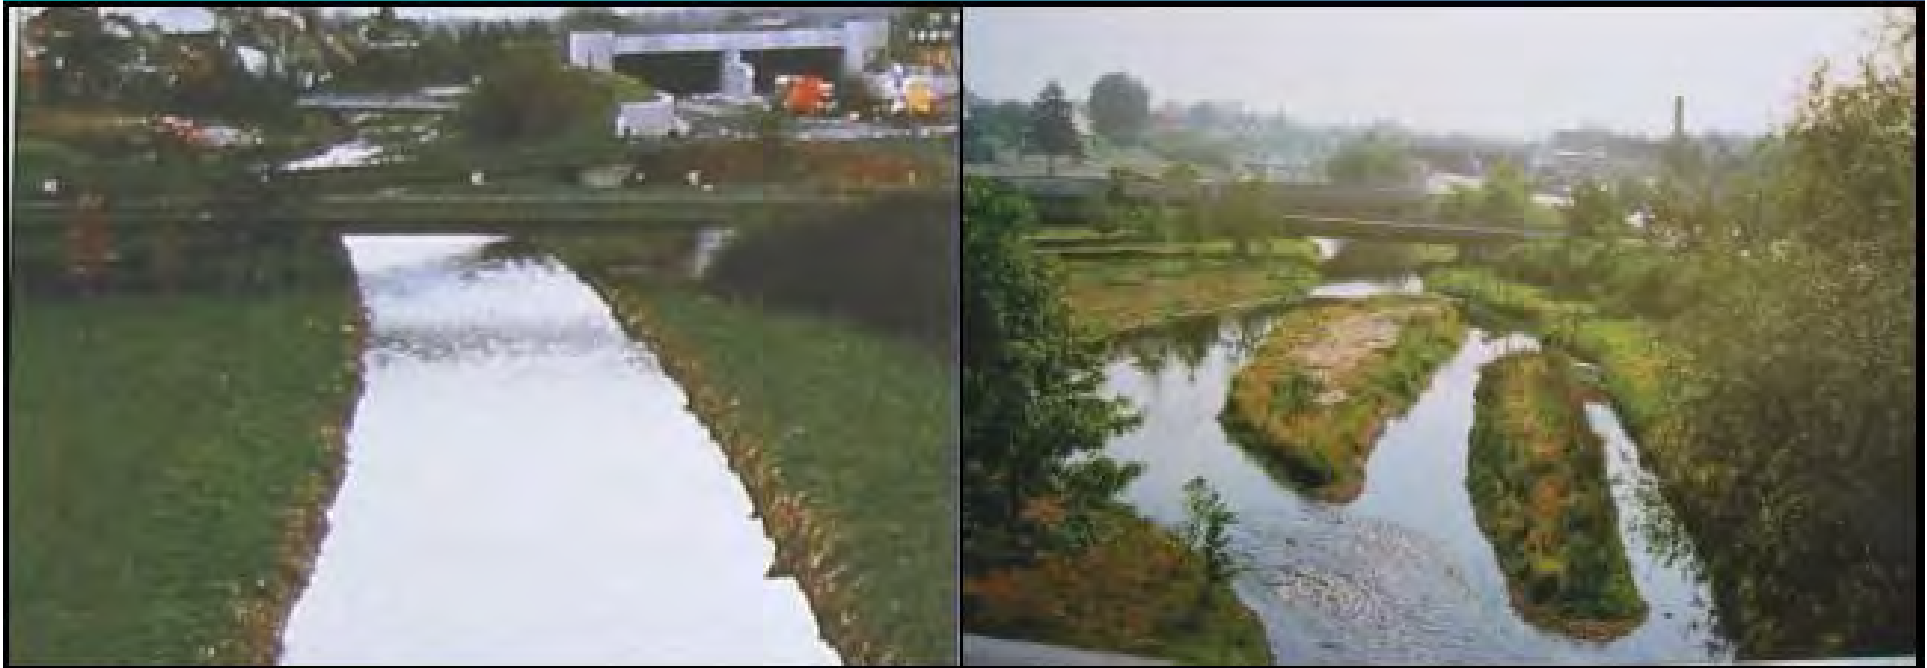
**R2 : L'Enz à
Pforzheim
(Handbuch Wasser 2,
1995)**

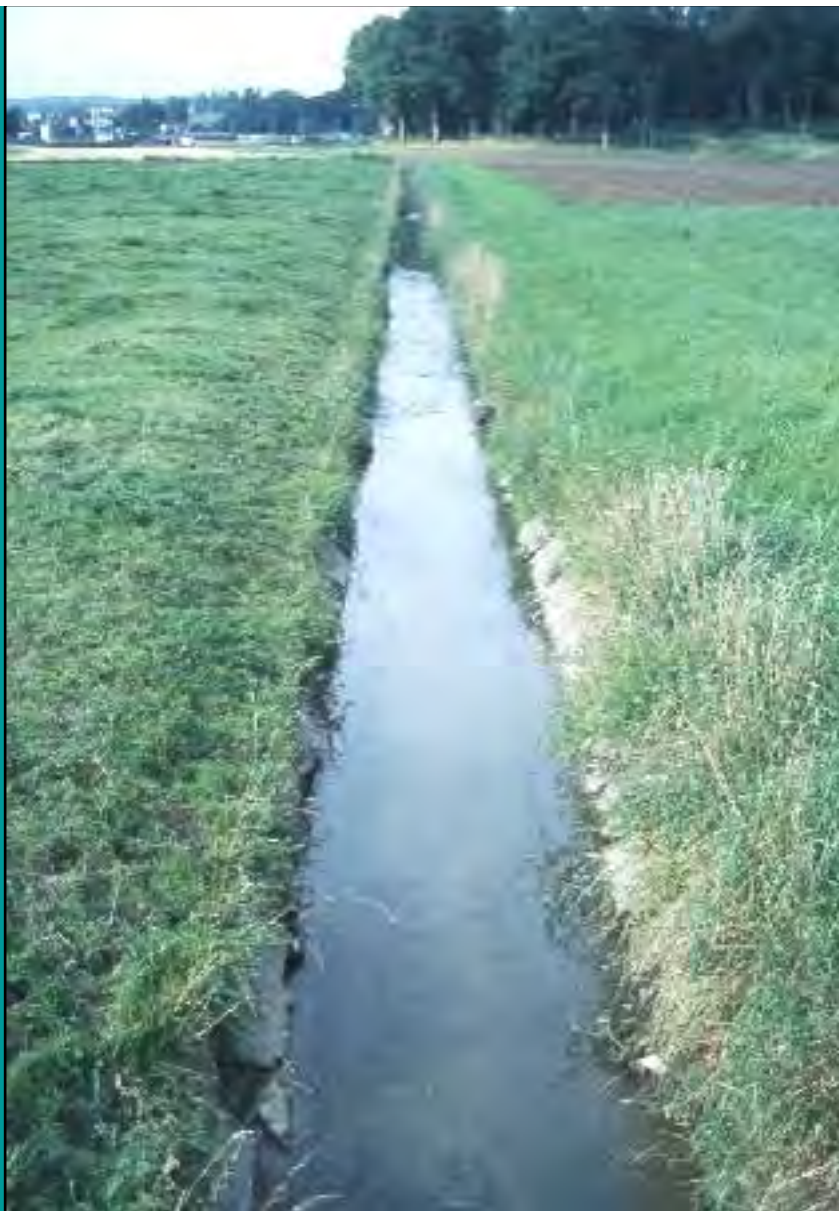
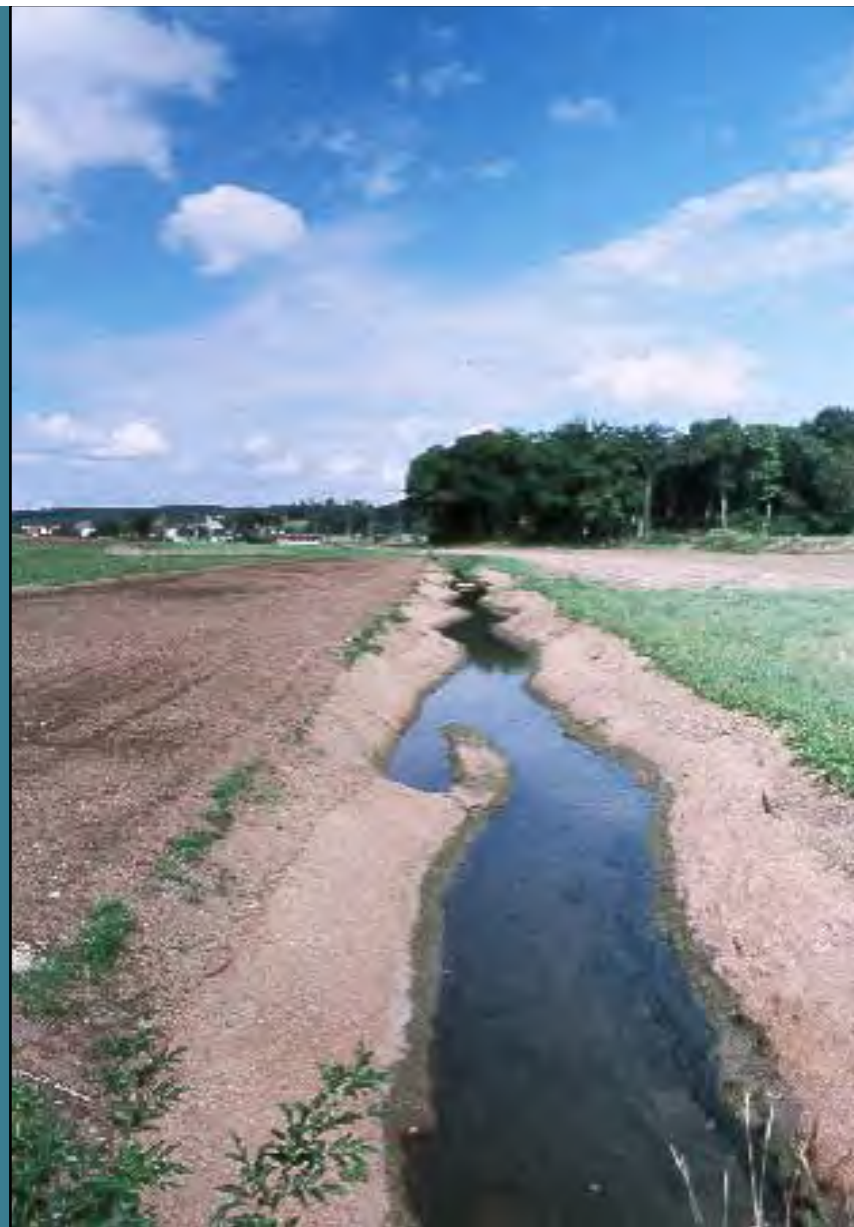
R2 : L'Alb (Handbuch Wasserbau, 1992)

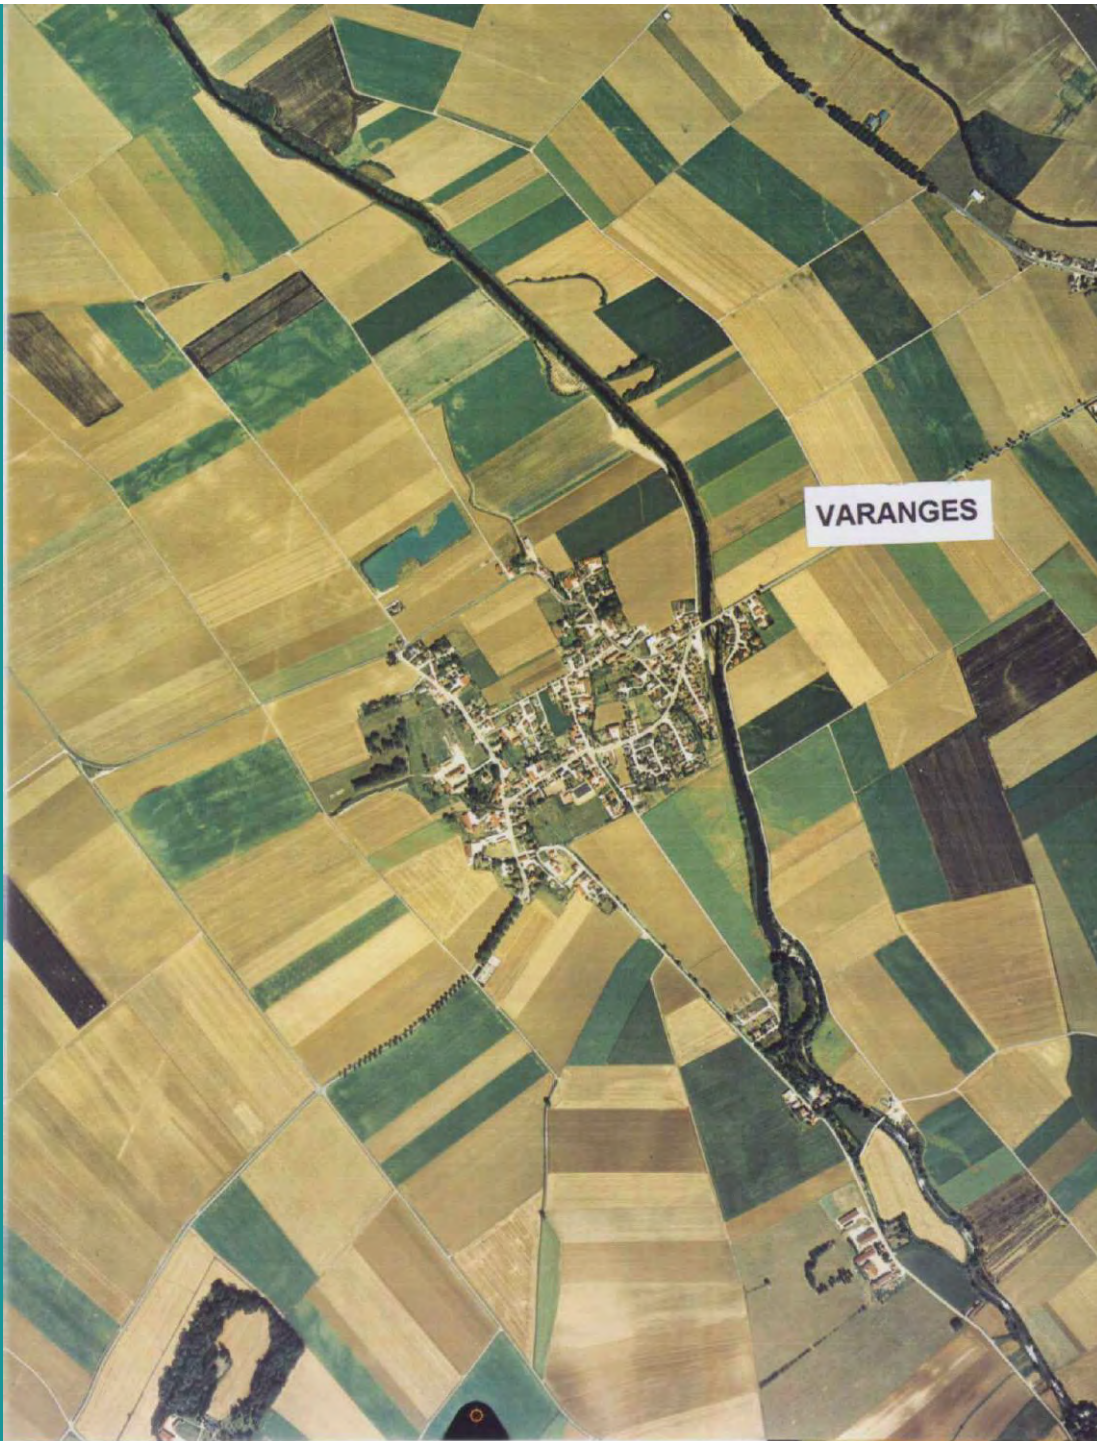
Exemple : l'Ouche en aval de Dijon (environ 15 fois la largeur)

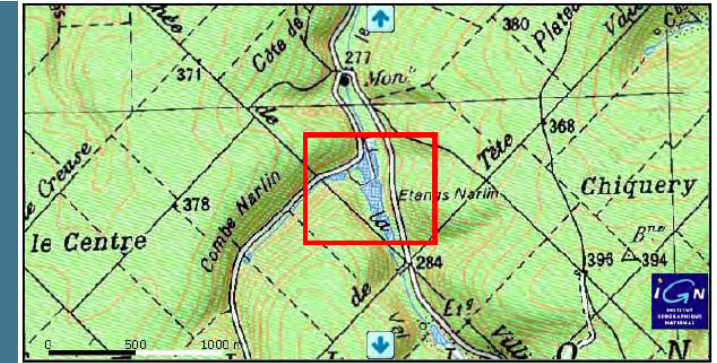
Ruisseau du Val des Choues (21)

Vue d'un des étangs supprimés. a) L'étang en eau. b) Immédiatement après la vidange (juin 2006). c) 2 mois après la vidange (septembre 2006) (les 3 photos sont de B. Barré - ONF). d) Mai 2007 (photo Malavoi).

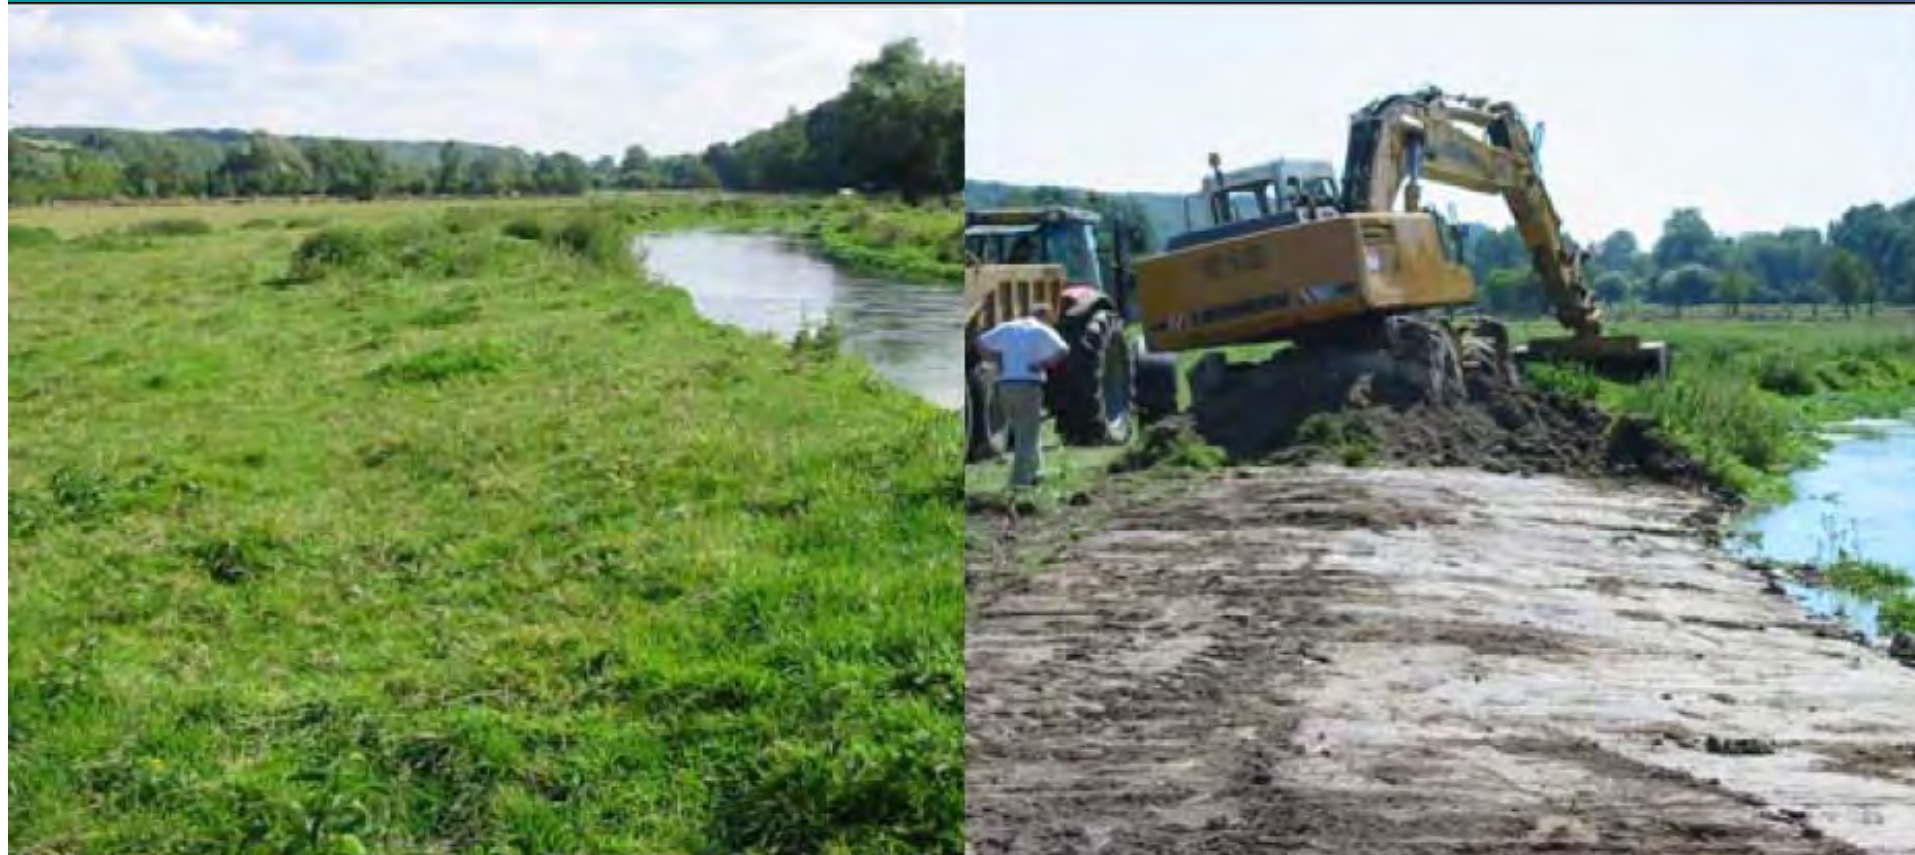
La Scie (76)

Suppression de merlons de curage
