Dans le cadre du volet B1 du second contrat de rivières Brévenne Turdine une stratégie de restauration de la continuité écologique sur les axes principaux est conduite.

La visite de terrain sera consacrée à la visite de trois chantiers réalisés respectivement en 2009 et 2011 :

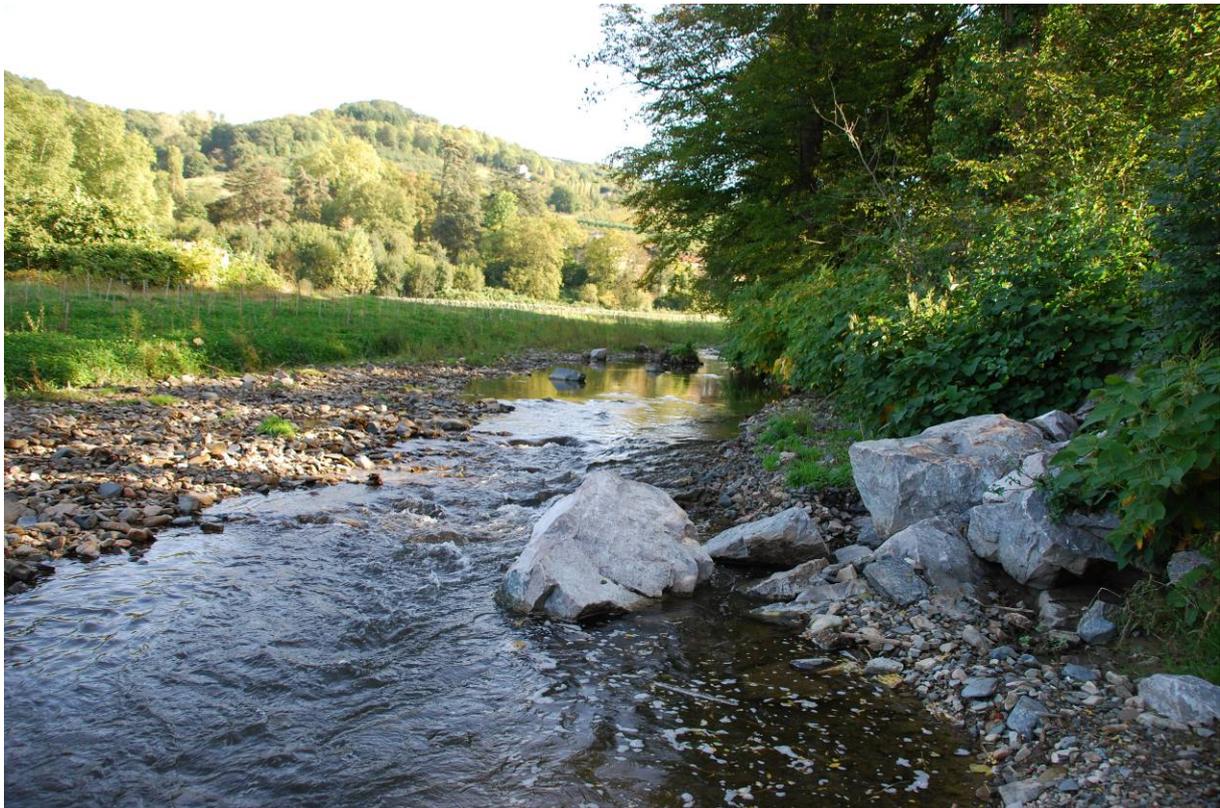
- 1- Le premier aménagement est une destruction d'ouvrage (action B1-1-1) avec accompagnement de l'évolution du profil en long par stabilisation au moyen d'une rampe sous fluviale et une diversification des écoulements par injection de matériaux graveleux et dispersion de souches et blocs.

*Caractéristiques physiques : 1.9 m de chute, rampant bloc/béton, pente en long cours d'eau 1 %, proximité voie ferrée*

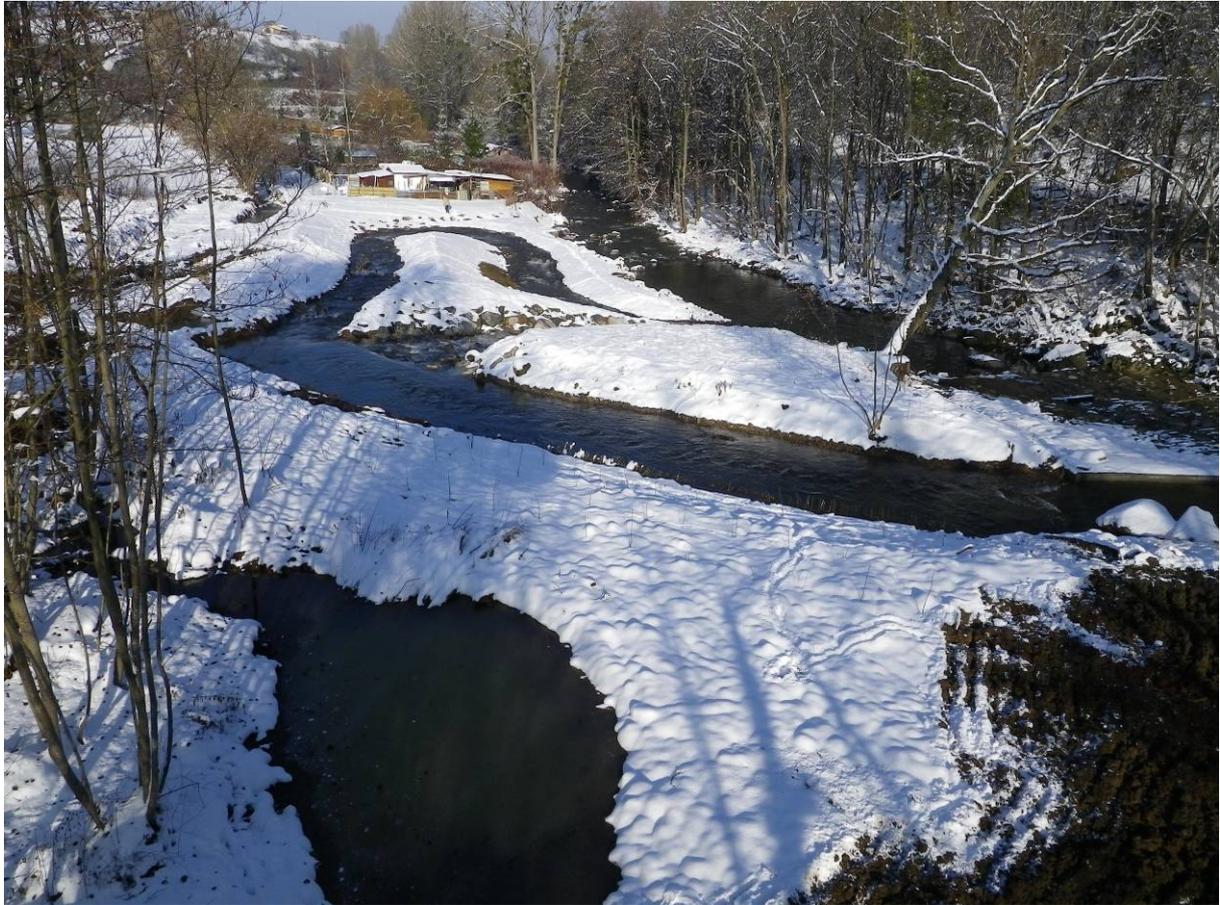
- 2- Le second aménagement est une passe à poisson par rivière de contournement (action B1-1-1). Des réalisations annexes sur une zone humide acquise et restaurée seront également présentées.

*Caractéristiques physiques : 3.9 m de chute, rampant bloc/béton, pente en long cours d'eau 1 %, proximité voie ferrée, droit d'eau.*

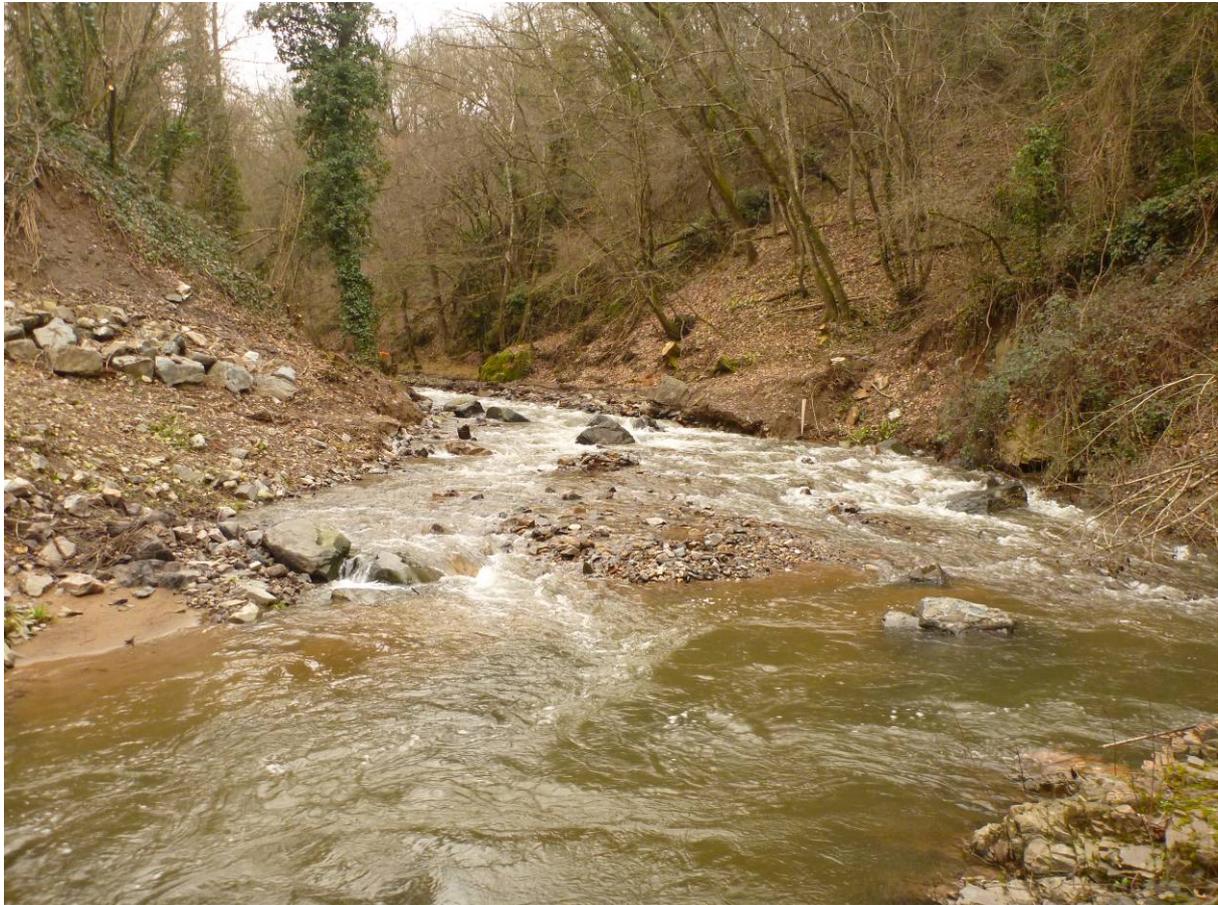
3- Le troisième chantier est une destruction de seuil sans accompagnement. Un chantier de réinjection sédimentaire situé 50 m en aval sera également présenté (150 ml).

Caractéristiques physiques : 2.5 m de chute, mur béton, pente en long cours d'eau 1.6 %, sans enjeux.
