# VISITE DU CHANTIER DE RESTAURATION DE LA LEYSSE

AVEC UNE SAISON VÉGÉTATIVE ET 1 AN APRÈS L'OUVERTURE DE LA DIGUE DE PRÉ MARQUIS

*21 septembre 2018 à La Motte Servolex (73)*

## COMPTE-RENDU

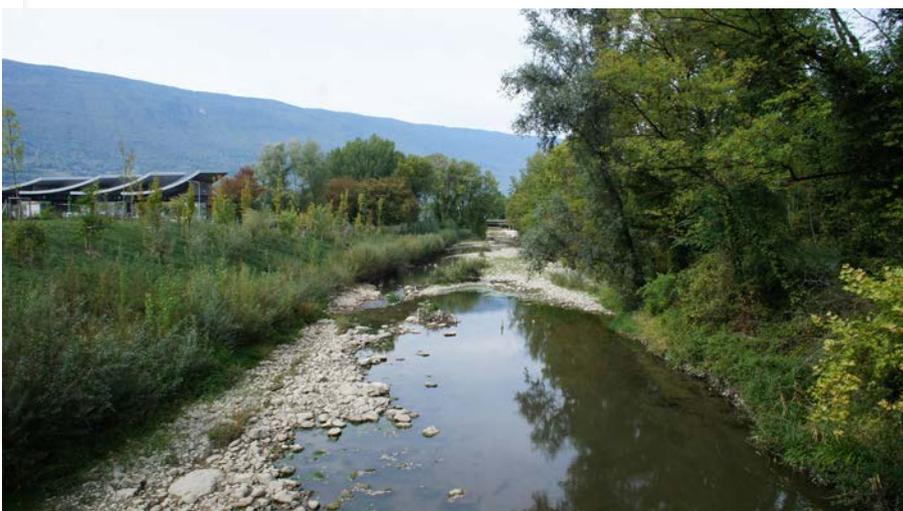
*La Leysse restaurée à hauteur de la barrière de péage Chambéry Nord*

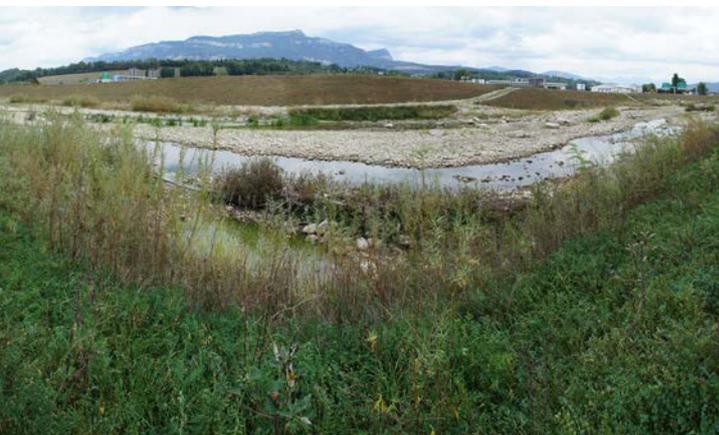
On redonne alors davantage d'espace à la rivière ce qui permet à la fois de remplir les objectifs hydrauliques lors des crues importantes et d'améliorer le fonctionnement écologique du cours d'eau. Sur certains secteurs, notamment le long de la VRU, la largeur du lit mineur passe localement de 15 à 50 mètres.

*La Leysse restaurée entre la voie verte et la VRU*

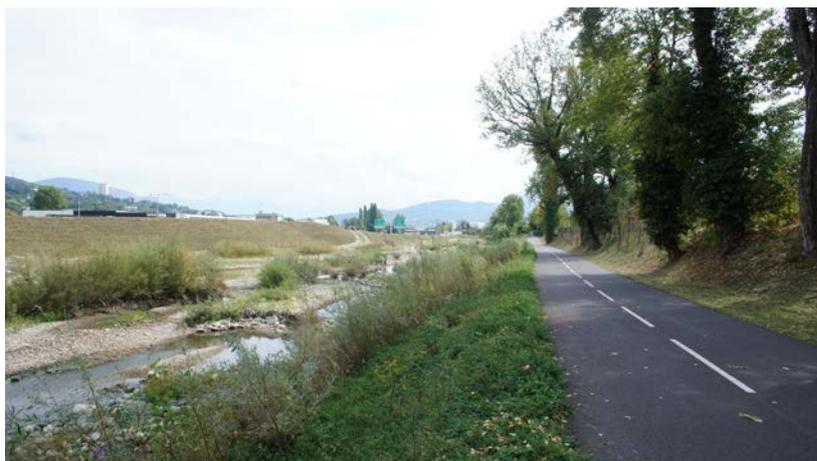
Le lit mineur fait également l'objet d'aménagements de diversification des écoulements avec une alternance de fascines végétales et d'atterrissements de galets végétalisés, en berge et au milieu du lit. Cette diversification des faciès d'écoulements permet de recréer des habitats variés et favorables au retour d'une faune aquatique, absente depuis de longues années sur cette rivière dégradée. Les berges sont quant à elles végétalisées et plantées de plusieurs milliers d'arbres et arbustes afin d'améliorer les fonctions paysagères et de corridor écologique.

La crue du 4 janvier 2018 n'a pas porté atteinte aux nouvelles plantations. Quasiment tous les plants ont tenu. La forte sécheresse de l'été 2018 a par contre eu un impact négatif sur un certain nombre d'arbustes qui vont devoir être remplacés.

*La Leysse restaurée entre la voie verte et la VRU*

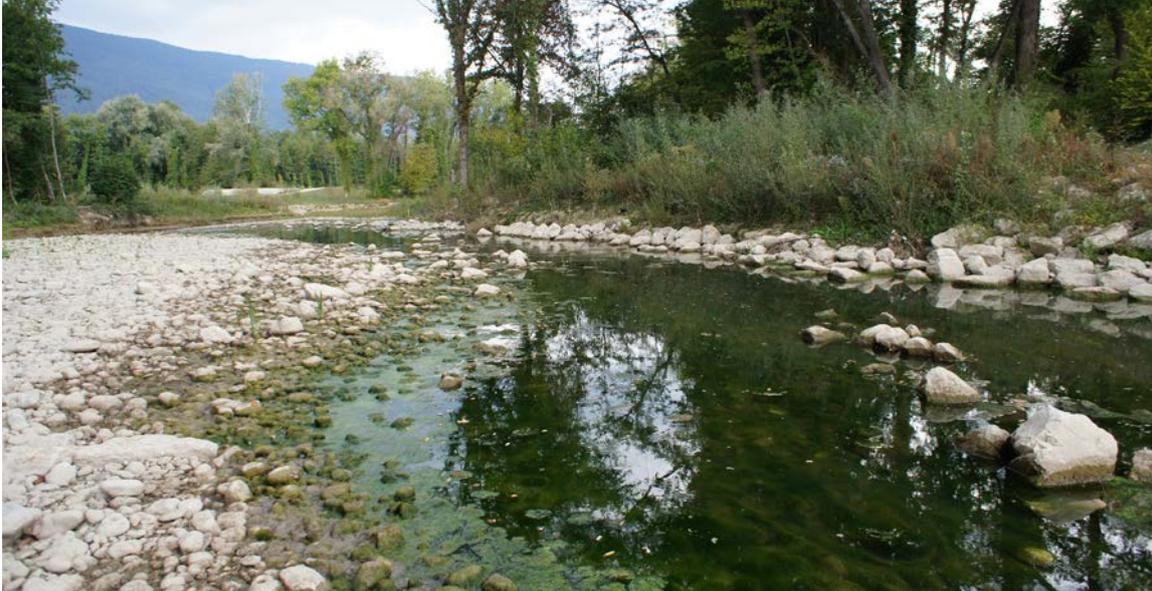
*Nouveau lit de la Leysse sur le site de Pré Marquis*

En aval du pont de l'A43, Chambéry Métropole profite d'une emprise foncière importante en rive gauche pour donner une grande ambition au chantier en cours. Un nouveau lit est creusé en arrière de l'actuelle digue pour rejoindre le cours de la Leysse plus de 200 m en aval. La digue a été ouverte à l'amont et à l'aval le 21 septembre 2017 afin de faire passer la Leysse dans son nouveau lit, tandis que l'ancien lit a été conservé comme bras de décharge en cas de crue. Cette opération permet à la fois de créer des îlots et de restaurer des milieux humides intéressants.

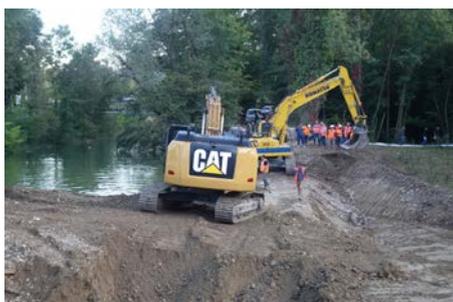
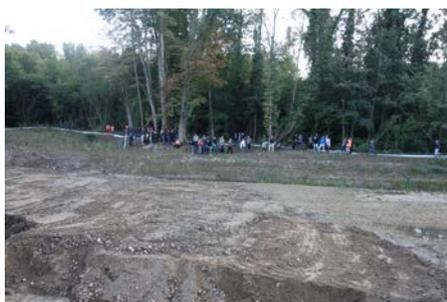
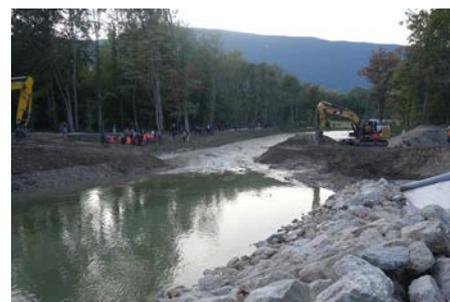
*Inauguration de la Leysse le 21 septembre 2017*

Sur un tronçon de 500 m, le recul de la digue de 70 m a permis de recréer une zone humide. Ainsi, la Leysse peut méandrer au sein de cet espace reconquis. Au total sur le projet, ce sont 5 hectares de zones humides qui ont été reconnectés au cours d'eau. Plus à l'amont, le recul de la digue permet le terrassement d'une terrasse alluviale qui est maintenant entièrement végétalisée. Avec la création de ce lit moyen, connecté à la rivière, on rend ainsi certaines fonctions à la Leysse (ralentissement dynamique, épuration des eaux, corridor écologique).

Sur ce secteur, seuls des saules ont été plantés. Les boutures ont été récupérées dans la vallée du Rhône et au centre ville de Chambéry sur le site où la Leysse a été découverte. Au niveau de la zones humide Les typhas sont revenus naturellement. Cela montre qu'il faut laisser faire la nature.

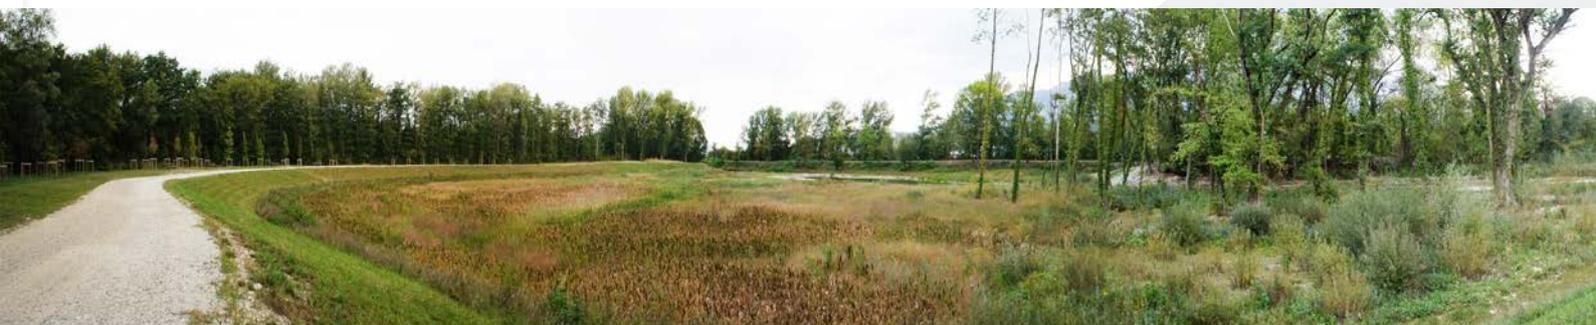
*Zone humide restaurée et cheminement piétonnier*
