PÊCHE AUX CAS PRATIQUES

Objet	Travaux de protection contre les crues et de restauration environnementale de l'Yzeron à Sainte Foy-lès-Lyon (69)
Date	18 février 2020
Contexte initial	<p>Le secteur de Beaunant et de la RD342 est particulièrement emblématique des artificialisations du lit des cours d'eau réalisées dans les années 70. Sur près de 550 m entre le pont de Limburg et le pont Rouge, le lit de l'Yzeron a été totalement recalibré au profit d'une voirie à double voies : recoupement de 2 méandres, compensation du profil en long par l'implantation de deux seuils infranchissables, rétrécissement de section en forme trapézoïdale, mise en place d'enrochements liaisonnés sur le fond et les berges.</p> <p>Il s'en suivait des débordements très importants, dès la crue décennale, sur la chaussée et le bourg de Beaunant, avec des hauteurs d'eau supérieures au mètre, et le blocage d'un réseau viaire stratégique (seule voie au grand gabarit de l'ouest lyonnais).</p> <p><i>Etat initial de l'Yzeron sur le secteur Beaunant – RD342 à Sainte Foy-lès-Lyon</i></p>

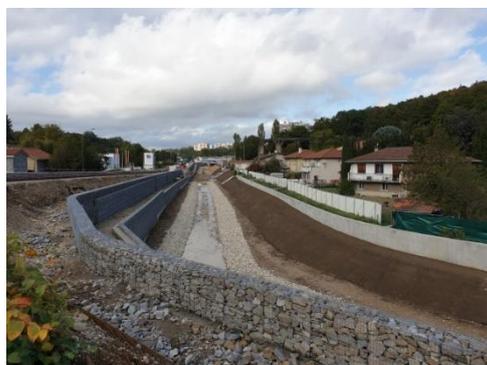
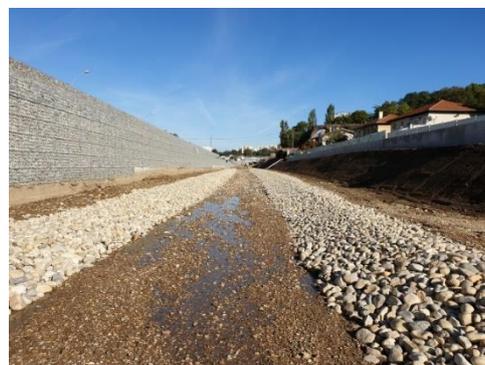
Etat d'avancement en aval du secteur avant travaux de remodelage du lit et des berges – octobre 2019

La berge rive droite est désormais constituée d'une paroi clouée et paroi berlinoise habillées en cages gabions alors que la berge rive gauche a été légèrement retalutée sur l'amont du site et endiguée (mur béton) sur la partie aval.

Les travaux de terrassement et de génie civil (paroi berlinoise, paroi clouée, mur béton...) sont terminés.

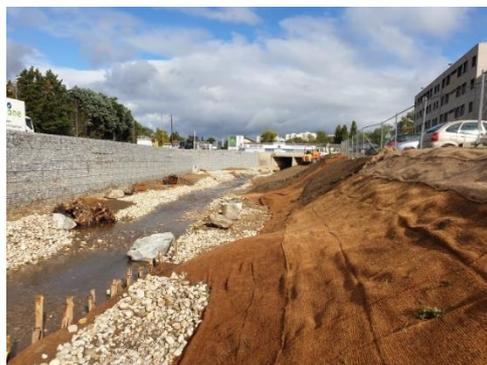
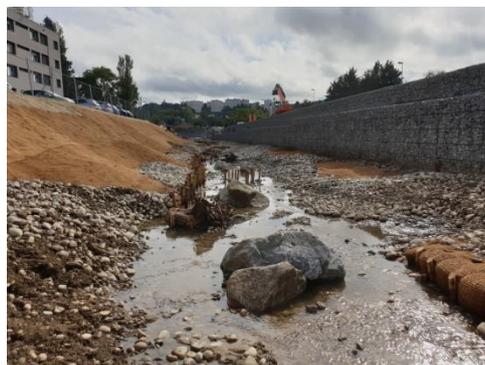
Etat d'avancement en amont du secteur de travaux – génie écologique en cours – octobre 2019

Les travaux de génie écologique ont débuté début octobre.
